Asbestinventarisatetest

Stationsstraat 125, 9550 Herzele
Gemeenschappelijke delen

Attestnummer : 20250624-000343.000

Uitgegeven op : 24.06.2025

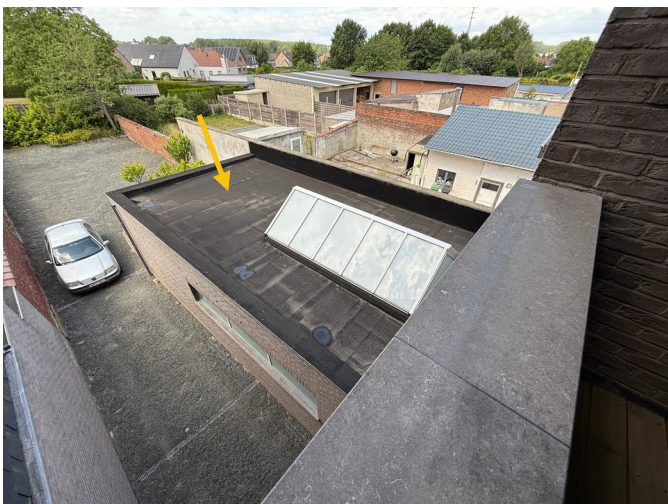
Bovenlaag van het platte dak bestaat uit een niet-asbestverdachte EPDM laag (Bijgevolg niet-asbestverdacht). Er werd geen destructief onderzoek gepleegd naar eventuele verdachte onderliggende roofing/lijm-lagen. Indien bij eventuele werken

onderliggende (lijm)lagen waargenomen worden, laat dan eerst een staal uitvoeren, alvorens werken verder te zetten.

(Enkel de toplaag kon bekeken worden zonder destructief onderzoek).

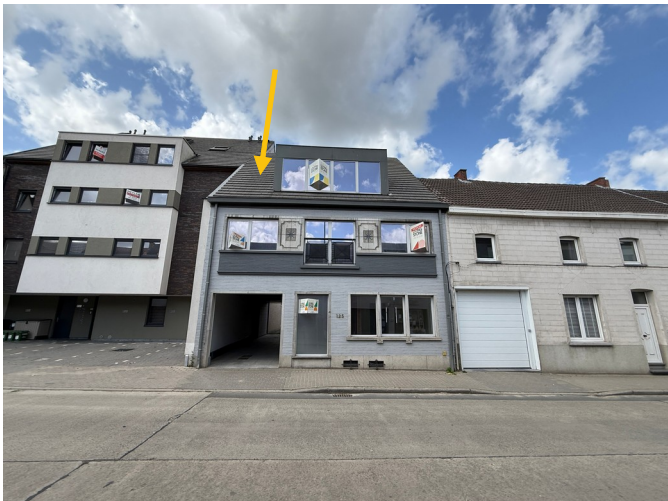
Fiche 2: Geen verdacht onderdak en dak aanwezig - Schuine daken

dit heeft een totaal renovatie gehad bij deze is ook het dak en onderdak vernieuwd.

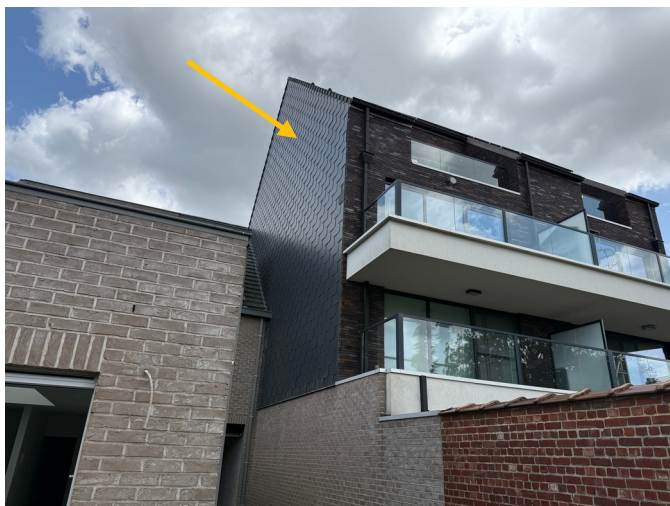
Aan het appartementsgebouw van de buur zijn gevelleien deze zijn asbestverdacht.

Identificatiemethode	Redelijk vermoeden
Primaire drager	Wand buitenschil
(Asbest)materiaal	Dak- en gevelbekleding - Lei, shingle
Bindmiddel	Cement
Gebondenheid bindmiddel	Hecht

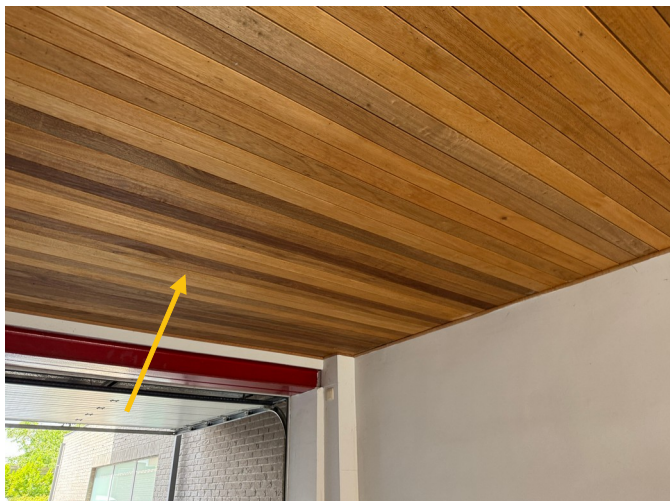
Fiche 4: Verlaagde/valse plafonds (Achterliggende lagen)

Het plafond in sommige delen van het gebouw bestaat uit een verlaagd/vals plafond. Er is geen pleisterwerk rechtstreeks aan de plafonds waar te nemen, zonder destructief onderzoek (Wel planchetten/houtvezelplaten/gipskarton/isomo/etc). Bijgevolg kon geen staal genomen worden van het eventueel achterliggende pleisterwerk of eventuele achterliggende asbestverdachte toepassingen.

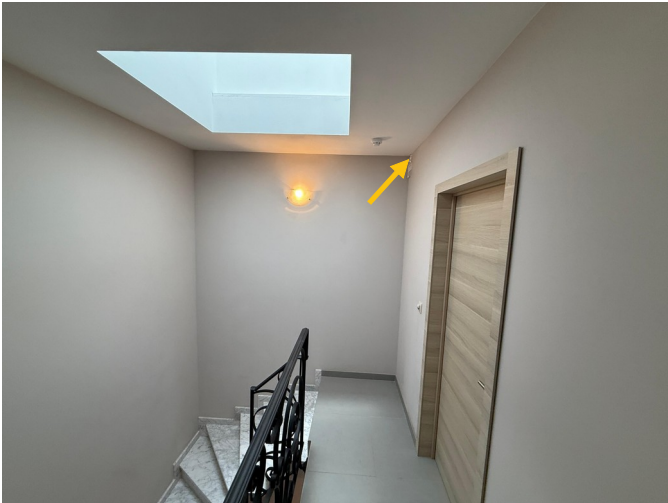
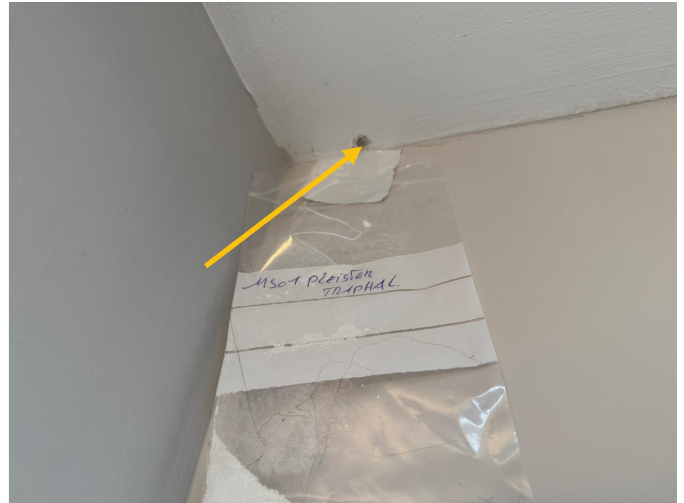
Fiche 5: Pleister trappenhall

Geen asbest

#	Type	Referentie	Resultaat
5.1	Mengmonster	MS01	Geen asbest

Beschrijving	Pleister trappenhal
Omgeving	Binnen
Primaire drager	Muren & plafond trappenhal
Bindmiddel van materiaal	Gips - kalk
Gebondenheid op basis van bindmiddel	Niet-hechtgebonden
Hoeveelheid (oppervlakte - dikte - aantal)	• 60,00 m ² - 1,00 cm - 1 stuk
Totaal volume	0,60 m ³
Identificatiemethode	Vaststelling met monsternamen
Destructieve handeling voor identificatie	Nee
Opmerking	Deze hoeveelheid is een schatting.

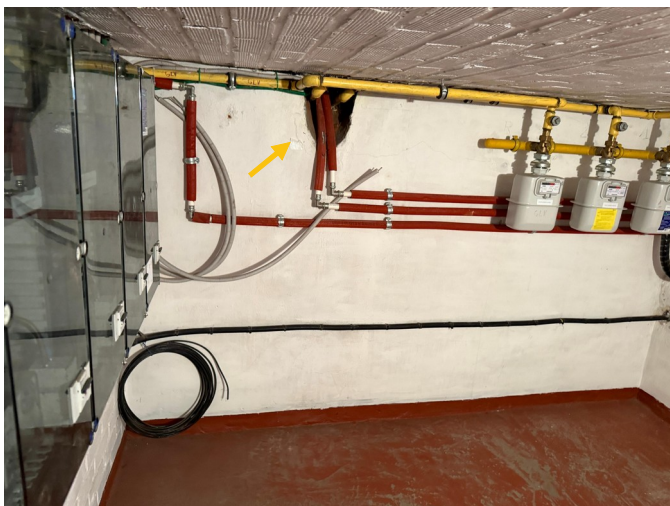
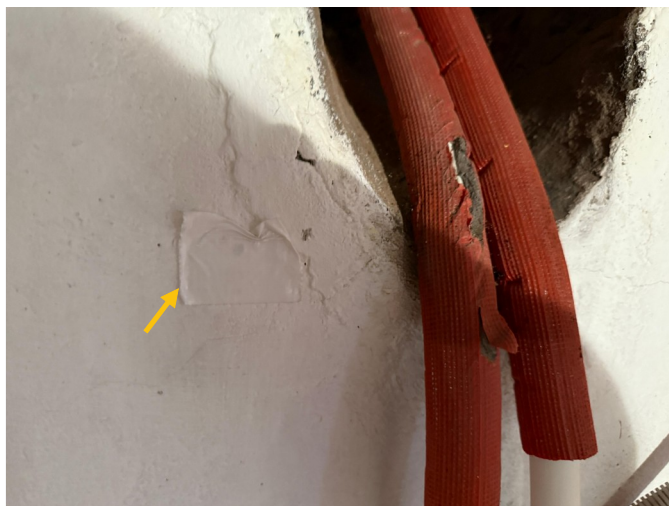
Fiche 6: cementering muren kelder

Geen asbest

#	Type	Referentie	Resultaat
6.1	Mengmonster	MS04	Geen asbest

Beschrijving	cementering muren kelder
Omgeving	Binnen
Primaire drager	Binnenwand
Bindmiddel van materiaal	Cement
Gebondenheid op basis van bindmiddel	Hecht
Hoeveelheid (oppervlakte - dikte - aantal)	• 40,00 m ² - 1,00 cm - 1 stuk
Totaal volume	0,40 m ³
Identificatiemethode	Vaststelling met monstername
Destructieve handeling voor identificatie	Nee
Opmerking	Deze hoeveelheid is een schatting

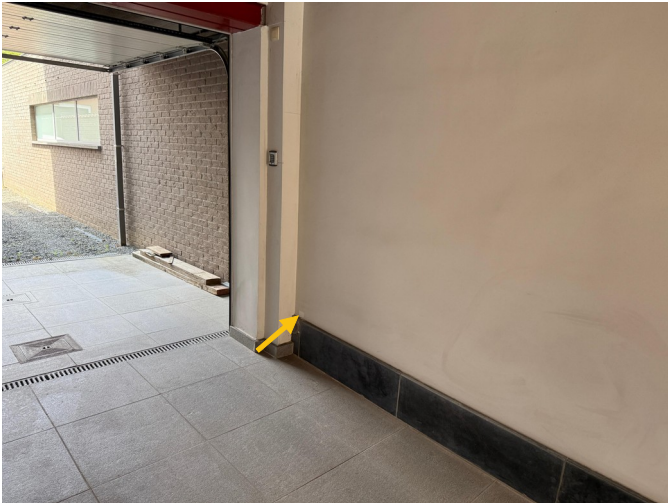
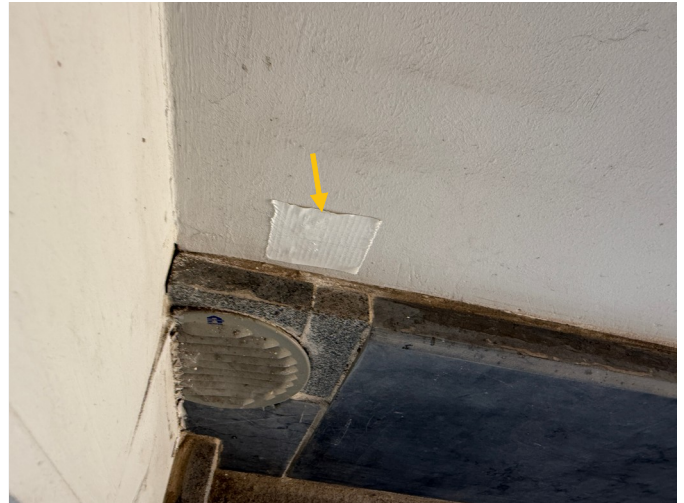
Fiche 7: Cementering muren inrit

Geen asbest

#	Type	Referentie	Resultaat
7.1	Mengmonster	MS03	Geen asbest

Beschrijving	Cementering muren inrit
Omgeving	Grenst aan binnen- en buitenlucht
Primaire drager	Binnenwand
Bindmiddel van materiaal	Cement
Gebondenheid op basis van bindmiddel	Hecht
Hoeveelheid (oppervlakte - dikte - aantal)	• 30,00 m ² - 1,00 cm - 1 stuk
Totaal volume	0,30 m ³
Identificatiemethode	Vaststelling met monstername
Destructieve handeling voor identificatie	Nee
Opmerking	Deze hoeveelheid is een schatting.

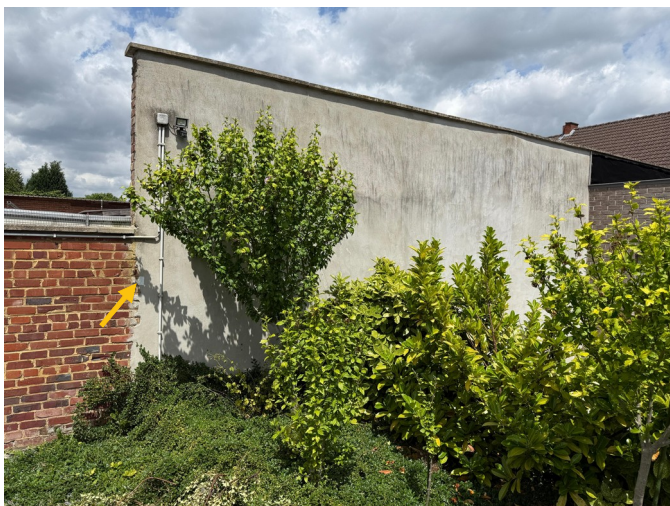
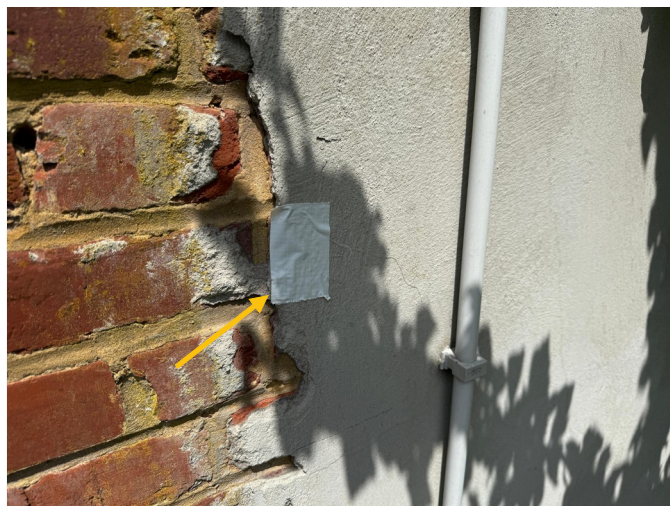
Fiche 8: Cementering keermuur

Geen asbest

#	Type	Referentie	Resultaat
8.1	Mengmonster	MS02	Geen asbest

Beschrijving	Cementering keermuur
Omgeving	Buiten
Primaire drager	Binnenwand
Bindmiddel van materiaal	Cement
Gebondenheid op basis van bindmiddel	Hecht
Hoeveelheid (oppervlakte - dikte - aantal)	• 20,00 m ² - 1,00 cm - 1 stuk
Totaal volume	0,20 m ³
Identificatiemethode	Vaststelling met monstername
Destructieve handeling voor identificatie	Nee
Opmerking	Deze hoeveelheid is een schatting.
