# Asbestinventarisatetest

Pepinusfortstraat 44, 3380 Glabbeek

Attestnummer : 20251224-000167.000

Uitgegeven op : 24.12.2025

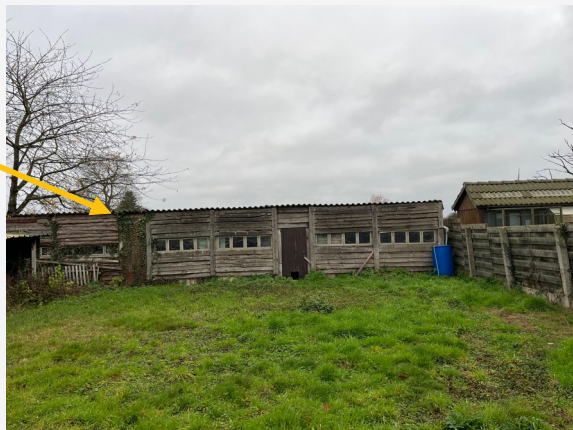
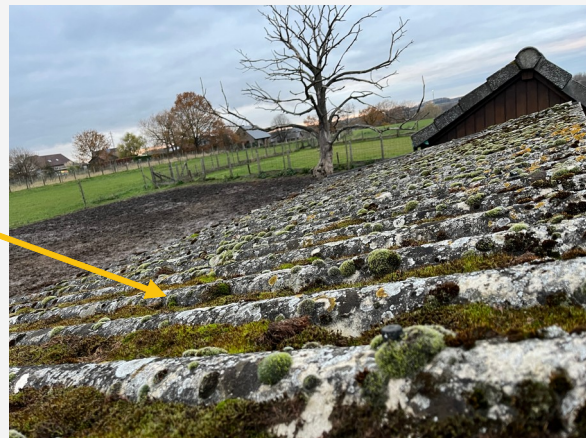
Hoog materiaalrisico en/of hoge kans op vezelvrijgave

<b>Gebondenheid</b>	Categorie 1: hechtgebonden in oorsprong
<b>Asbestsoort (vezeltype)</b>	Crocidoliet aanwezig
<b>Asbestconcentratie</b>	Laag (< 50%)
<b>Afschermingsgraad van het gehele materiaal</b>	Geheel of deels (ook) vrij aan de binnenlucht
<b>Toestand van het materiaal</b>	Matig beschadigd, matig verweerd

Beschrijving	Dak Schuur bestaande uit golfplaten
Omgeving	Buiten
Primaire drager	Schuin dak
Asbestmateriaal	Dak- en gevelbekleding - Golfplaat
Bindmiddel van asbestmateriaal	Cement
Gebondenheid op basis van bindmiddel	Hecht
Hoeveelheid (oppervlakte - aantal)	<ul style="list-style-type: none"><li>• 49,99 m<sup>2</sup> - 1 stuk</li></ul>
Totale oppervlakte	49,99 m <sup>2</sup>
Eenvoudig bereikbaar	Ja
Bevestigingswijze	<ul style="list-style-type: none"><li>• Geklemd</li><li>• Geschroefd</li></ul>
Identificatiemethode	<p>De asbestdeskundige beoordeelt het materiaal als asbestverdacht en dus asbesthoudend, en dit zonder monstername.</p> <p>Motivatie: De opdrachtgever weigert om het materiaal te laten bemonsteren.</p>
Destructieve handeling voor identificatie	Nee
Opmerking	Staalname van deze toepassing kan duidelijkheid verschaffen of deze toepassing al dan niet asbest verdacht is. En welke asbestsoorten desgevallend aanwezig zijn.

**Dringend verwijderen**

- Verwijder dit asbestmateriaal zo snel mogelijk. Volg de toestand goed op.
- Hemelwater dat afspoelt van asbestcement daken of gevels kan asbestdeeltjes bevatten. Gebruik het enkel voor gesloten circuits (bv. spoelen toiletten). Reinig na het vervangen van het dak of de gevel de dakgoten en regenwaterput of -ton om asbesthoudend sediment of slib te verwijderen
- Voer bijkomende staalname(s) uit.

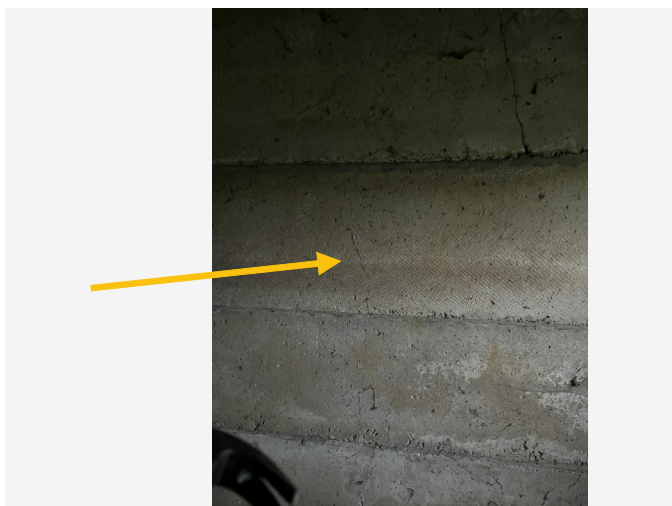
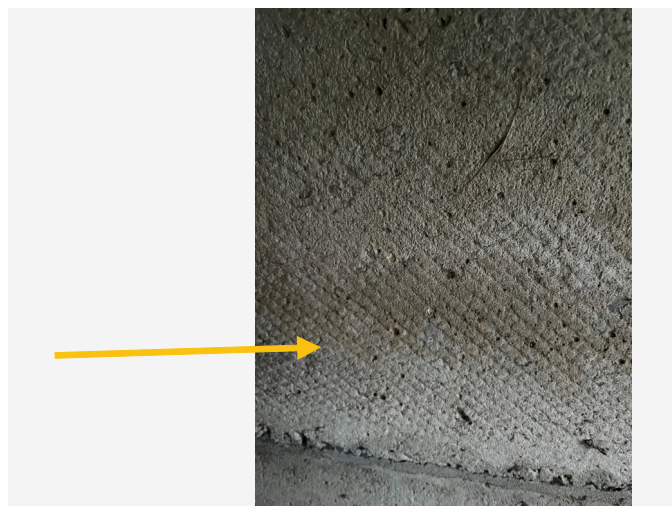
Eindbeoordeling materiaalrisico	Verhoogd materiaalrisico en/of verhoogde kans op vezelvrijgave
---------------------------------	--

Gebondenheid	Categorie 1: hechtgebonden in oorsprong
Asbestsoort (vezeltype)	Crocidoliet aanwezig
Asbestconcentratie	Laag (< 50%)
Afschermingsgraad van het gehele materiaal	Geheel of deels (ook) vrij aan de binnenlucht
Toestand van het materiaal	Licht beschadigd, licht verweerd. Intact calciumsilicaatmateriaal of categorie III 'gebondenheid'

<b>Beschrijving</b>	Wanden bestaande uit cementplaten
<b>Omgeving</b>	Buiten
<b>Primaire drager</b>	Wand buitenschil
<b>Asbestmateriaal</b>	Dak- en gevelbekleding - Golfplaat
<b>Bindmiddel van asbestmateriaal</b>	Cement
<b>Gebondenheid op basis van bindmiddel</b>	Hecht
<b>Hoeveelheid (oppervlakte - aantal)</b>	<ul style="list-style-type: none"><li>• 30,00 m<sup>2</sup> - 1 stuk</li></ul>
<b>Totale oppervlakte</b>	30,00 m <sup>2</sup>
<b>Eenvoudig bereikbaar</b>	Ja
<b>Bevestigingswijze</b>	<ul style="list-style-type: none"><li>• Geklemd</li></ul>
<b>Identificatiemethode</b>	<p>De asbestdeskundige beoordeelt het materiaal als asbestverdacht en dus asbesthoudend, en dit zonder monsternamen.</p> <p>Motivatie: De opdrachtgever weigert om het materiaal te laten bemonsteren.</p>
<b>Destructieve handeling voor identificatie</b>	Nee
<b>Opmerking</b>	<p>Maten, gewichten, en hoeveelheden zijn louter indicatief en kunnen derhalve niet gebruikt worden als basis voor offertes of berekeningen..</p> <p>Er zitten ook betonplaten tussen, de hoeveelheid verdachte platen is niet precies in te schatten.</p>

Verwijderen

- Verwijder dit asbestmateriaal zo snel mogelijk. Volg de toestand goed op.
- Hemelwater dat afspoelt van asbestcement daken of gevels kan asbestdeeltjes bevatten. Gebruik het enkel voor gesloten circuits (bv. spoelen toiletten). Reinig na het vervangen van het dak of de gevel de dakgoten en regenwaterput of -ton om asbesthoudend sediment of slib te verwijderen
- Voer bijkomende staalname(s) uit.

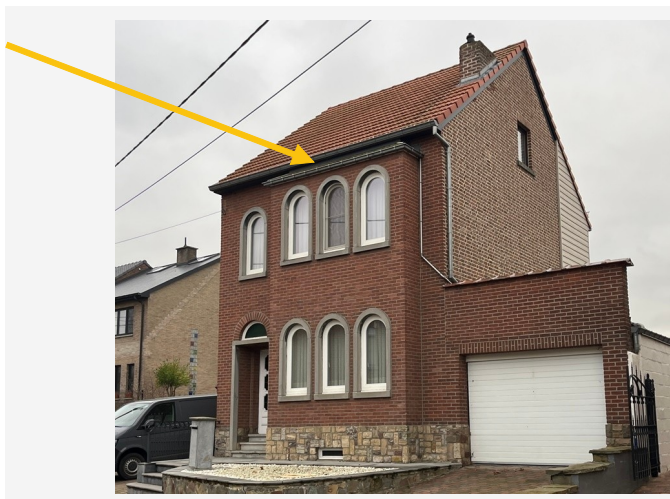
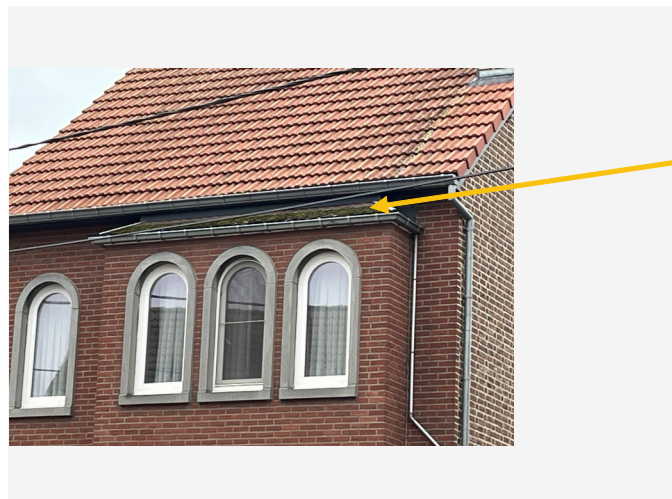
<b>Beschrijving</b>	Dak bestaande uit leien
<b>Omgeving</b>	Buiten
<b>Primaire drager</b>	Schuin dak
<b>Asbestmateriaal</b>	Dak- en gevelbekleding - Lei, shingle
<b>Bindmiddel van asbestmateriaal</b>	Cement
<b>Gebondenheid op basis van bindmiddel</b>	Hecht
<b>Hoeveelheid (oppervlakte - aantal)</b>	<ul style="list-style-type: none"><li>• 2,00 m<sup>2</sup> - 1 stuk</li></ul>
<b>Totale oppervlakte</b>	2,00 m <sup>2</sup>
<b>Eenvoudig bereikbaar</b>	Ja
<b>Bevestigingswijze</b>	<ul style="list-style-type: none"><li>• Geklemd</li><li>• Genageld, geniet</li></ul>
<b>Identificatiemethode</b>	<p>De asbestdeskundige beoordeelt het materiaal als asbestverdacht en dus asbesthoudend, en dit zonder monstername.</p> <p>Motivatie: Er is een onderzoeksbepmerking die monstername verhindert; De ruimte of het materiaal bevindt zich hoger dan 3,5 meter vanaf een vaste ondergrond.</p>
<b>Destructieve handeling voor identificatie</b>	Nee

<b>Opmerking</b>	Staalname van deze toepassing kan duidelijkheid verschaffen of deze toepassing al dan niet asbest verdacht is. En welke asbestsoorten desgevallend aanwezig zijn.

Verwijderen

- Verwijder dit asbestmateriaal zo snel mogelijk. Volg de toestand goed op.
- Hemelwater dat afspoelt van asbestcement daken of gevels kan asbestdeeltjes bevatten. Gebruik het enkel voor gesloten circuits (bv. spoelen toiletten). Reinig na het vervangen van het dak of de gevel de dakgoten en regenwaterput of -ton om asbesthoudend sediment of slib te verwijderen
- Voer bijkomende staalname(s) uit.

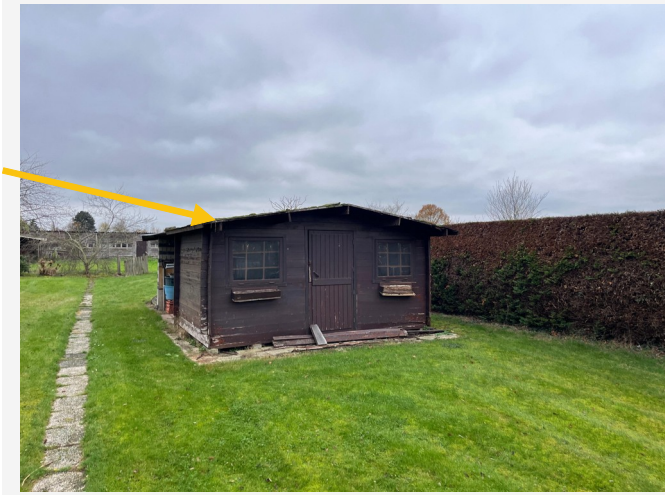
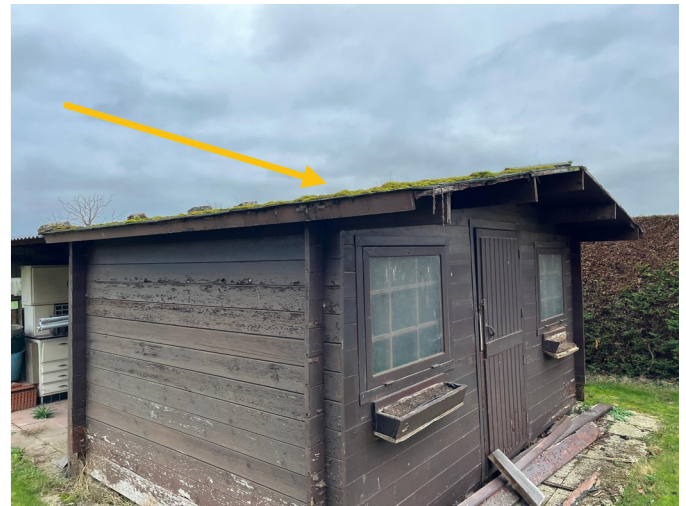
Beschrijving	shingles schuurtje
Omgeving	Buiten
Primaire drager	Schuin dak
Asbestmateriaal	Dak- en gevelbekleding - Lei, shingle
Bindmiddel van asbestmateriaal	Bitumen (roofing, teer, asfalt)
Gebondenheid op basis van bindmiddel	Hecht
Hoeveelheid (oppervlakte - aantal)	<ul style="list-style-type: none"><li>• 15,00 m<sup>2</sup> - 1 stuk</li></ul>
Totale oppervlakte	15,00 m <sup>2</sup>
Eenvoudig bereikbaar	Ja
Bevestigingswijze	<ul style="list-style-type: none"><li>• Geklemd</li><li>• Geschroefd</li></ul>
Identificatiemethode	<p>De asbestdeskundige beoordeelt het materiaal als asbestverdacht en dus asbesthoudend, en dit zonder monstername.</p> <p>Motivatie: De opdrachtgever weigert om het materiaal te laten bemonsteren.</p>
Destructieve handeling voor identificatie	Nee
Opmerking	Maten, gewichten, en hoeveelheden zijn louter indicatief en kunnen derhalve niet gebruikt worden als basis voor offertes of berekeningen.

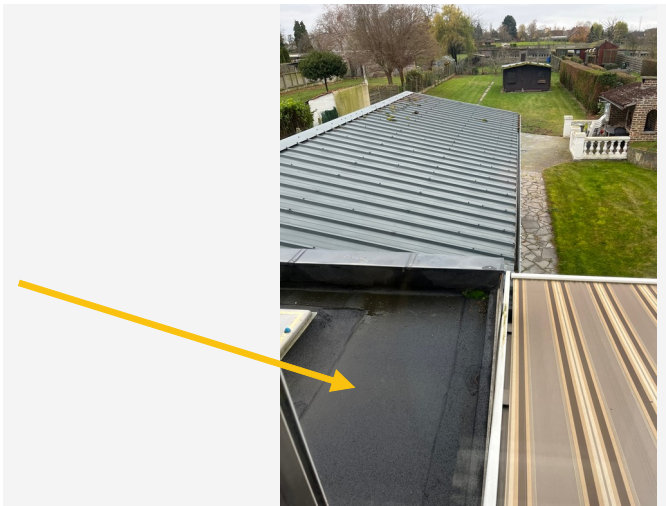
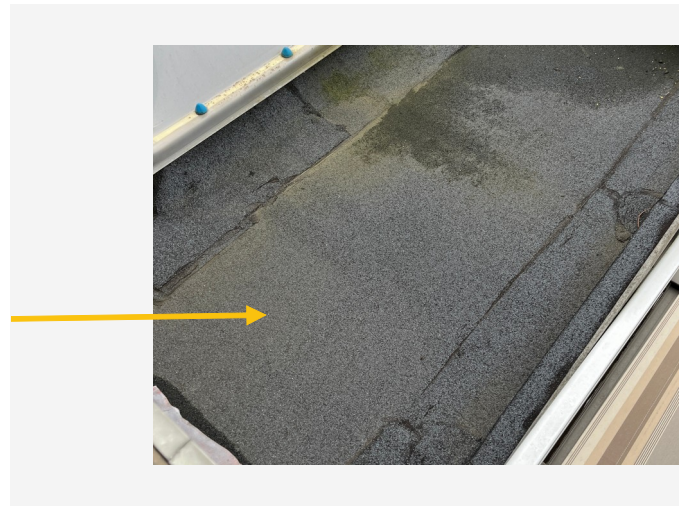
Beschrijving	Roofing
Omgeving	Buiten
Primaire drager	Plat dak
Asbestmateriaal	Dak- en gevelbekleding - Roofing
Bindmiddel van asbestmateriaal	Bitumen (roofing, teer, asfalt)
Gebondenheid op basis van bindmiddel	Hecht
Hoeveelheid (oppervlakte - aantal)	<ul style="list-style-type: none"><li>• 6,00 m<sup>2</sup> - 1 stuk</li></ul>
Totale oppervlakte	6,00 m <sup>2</sup>
Eenvoudig bereikbaar	Ja
Bevestigingswijze	<ul style="list-style-type: none"><li>• Verlijmd, ingegoten, versmeerd</li></ul>
Identificatiemethode	<p>De asbestdeskundige beoordeelt het materiaal als asbestverdacht en dus asbesthoudend, en dit zonder monsternamen.</p> <p>Motivatie: De opdrachtgever weigert om het materiaal te laten bemonsteren.</p>
Destructieve handeling voor identificatie	Nee
Opmerking	Staalname tot op de eventuele onderliggende lagen is niet mogelijk zonder uitbreiding naar een destructief onderzoek.

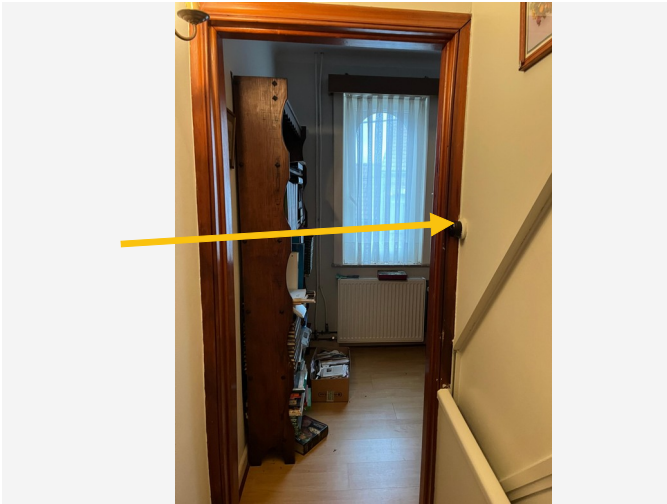
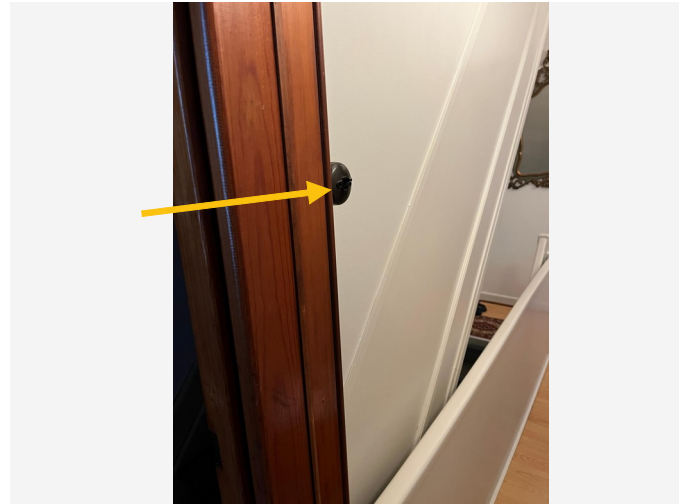
Beschrijving	Bakeliet schakelaars/stopcontacten
Omgeving	Binnen
Primaire drager	Communicatie en elektrische infrastructuur en uitrusting
Asbestmateriaal	Plaat, paneel, tablet - Type Bakeliet
Bindmiddel van asbestmateriaal	Kunststof of -hars
Gebondenheid op basis van bindmiddel	Hecht
Hoeveelheid (oppervlakte - dikte - aantal)	<ul style="list-style-type: none"> <li>• 0,01 m<sup>2</sup> - 0,60 cm - 6 stuks</li> </ul>
Totaal volume	< 0,001 m <sup>3</sup>
Eenvoudig bereikbaar	Ja
Bevestigingswijze	<ul style="list-style-type: none"> <li>• Geschroefd</li> </ul>
Identificatiemethode	<p>De asbestdeskundige beoordeelt het materiaal als asbestverdacht en dus asbesthoudend, en dit zonder monstername.</p> <p>Motivatie: De monstername brengt andere schade aan dan schade die inherent is aan de monstername.</p>
Destructieve handeling voor identificatie	Nee
Opmerking	<p>Maten, gewichten, en hoeveelheden zijn louter indicatief en kunnen derhalve niet gebruikt worden als basis voor offertes of berekeningen. Monstername niet uitgevoerd wegens risico op beschadiging van een elektrisch component en mogelijke blootstelling aan spanning of storingen in de elektrische installatie.</p>

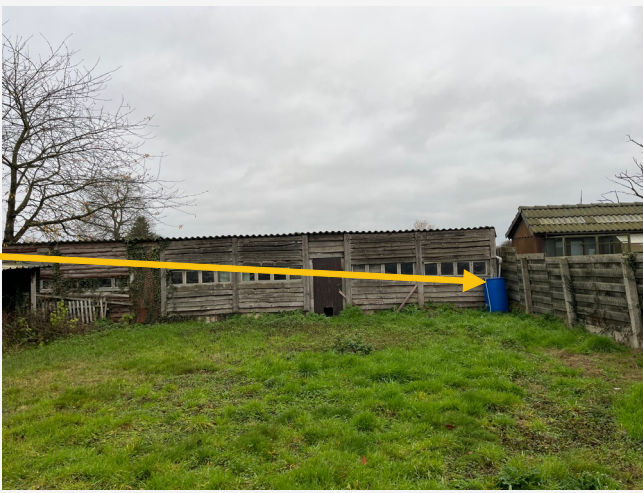
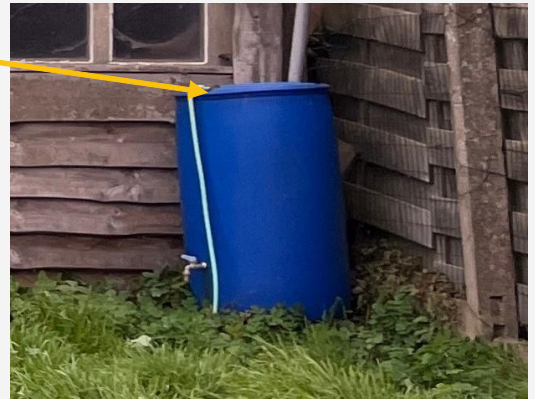
<b>Beschrijving</b>	Slib regenton
<b>Type afvalstof</b>	Betreft resten (contaminatie) van verwerking of beschadiging
<b>Type resten (contaminatie)</b>	<ul style="list-style-type: none"><li>• Stof, deeltjes &lt; 4 mm, flinters, gruis (vermengd in materiaal)</li><li>• Stukken, fragmenten (vermengd in materiaal)</li></ul>
<b>Besmette materialen</b>	<ul style="list-style-type: none"><li>• Waterbodem</li></ul>
<b>Bron van de resten</b>	Dak tuinhuis/kot
<b>Omgeving</b>	Buiten
<b>Primaire drager</b>	Waterbodem
<b>Gebondenheid resten</b>	Niet hecht
<b>Hoeveelheid (gewicht - aantal)</b>	<ul style="list-style-type: none"><li>• 2,00 kg - 1 stuk</li></ul>
<b>Totaal gewicht</b>	2,00 kg
<b>Eenvoudig bereikbaar</b>	Ja
<b>Identificatiemethode</b>	De asbestdeskundige beoordeelt het materiaal als asbestverdacht en dus asbesthoudend, en dit zonder monstername.
<b>Opmerking</b>	De hoeveelheid is een zo nauwkeurig mogelijke opmeting. Hieraan kunnen evenwel geen rechten worden ontleend.

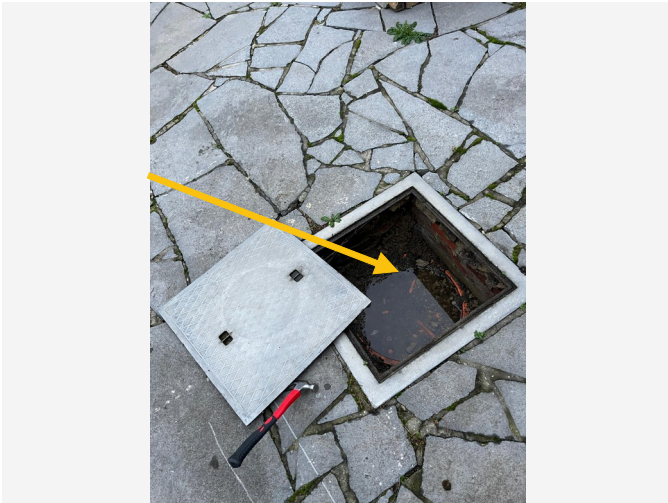
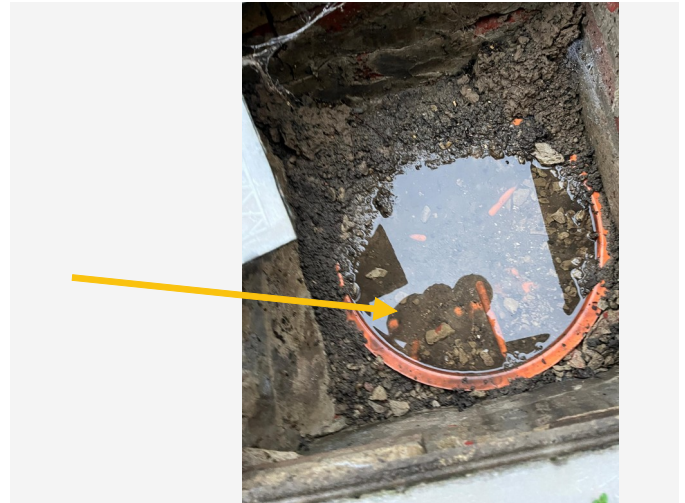
## Fiche 10: Buizen in de controleput

Basis voor advies	De asbestdeskundige beoordeelt het materiaal als niet-asbestverdacht.
-------------------	---

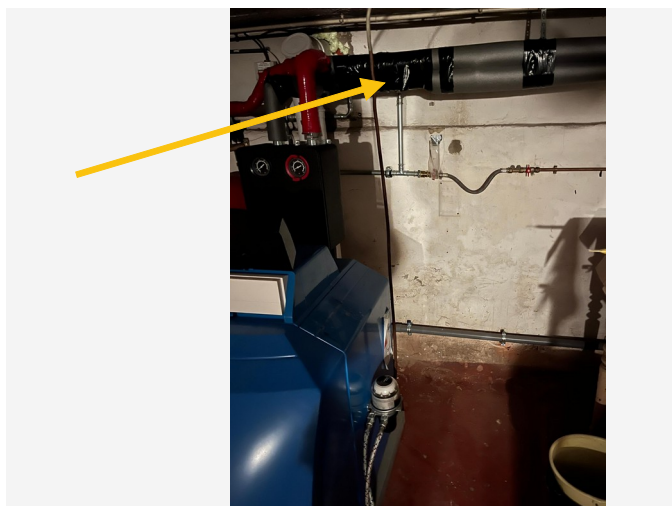
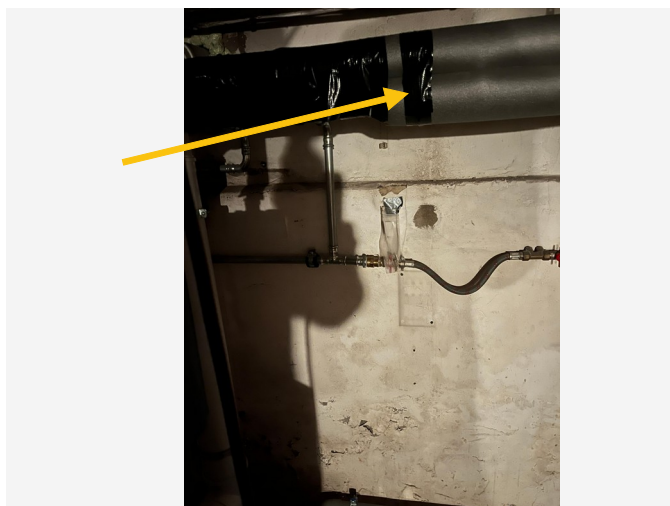
### Fiche 18: Leidingisolatie (niet verdacht)

Beschrijving	Notitie	Terug te vinden op plannen
Fiche 18: Leidingisolatie (niet verdacht)	De leidingisolatie is niet-asbestverdacht. De zichtbare leidingen bevinden zich in de kelder.	-
Fiche 19: CV-ketel (niet verdacht)	De CV-ketel (dichtingen, isolerend materiaal) is niet asbestverdacht.	Plan 1.7: 3380 Glabbeek Pepinusfortstraat 44 kldr
Fiche 20: Kit aan de ramen	De kit aan de ramen van de woning is niet asbestverdacht. alle ramen van de woning zelf zijn recent vervangen. Zie foto's	-
Fiche 21: Onderdak (niet aanwezig)	Het Onderdak was slechts op een kleine plaats waarneembaar. Het onderdak bestond daar uit een niet asbest verdacht materiaal. (plastic folie) Alhoewel het dak aan de buitenzijde compleet vernieuwd lijkt geeft dit daarom niet noodzakelijk uitsluitel voor wat de rest van het dak betreft. De rest van het onderdak was immers niet waarneembaar.	Plan 1.2: Hoofdgebouw plan
