Asbestinventarisatetest

Tervuursestraat 99/0305, 3000 Leuven

Attestnummer : 20260327-000083.000

Niet-asbestveilig

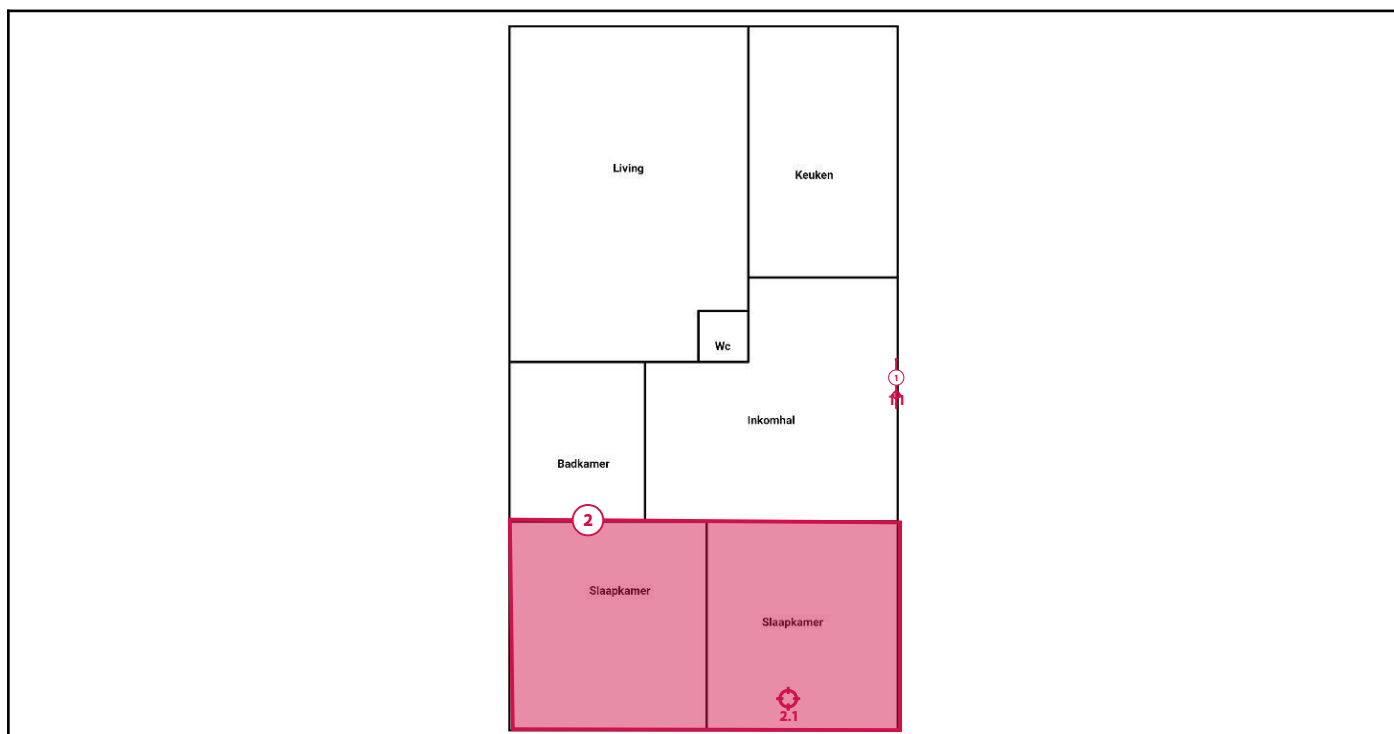
Plan 1.3: Bus 0305 - Varia

Beschrijving	Type	Actie
1. Vuilschuif / stortkoker	Asbestmateriaal	Dringend verwijderen
1.1 Code: PM02	Puntmonster	-
2. Vinyltegels (lijm)	Asbestmateriaal	Dringend verwijderen
2.1 Code: PM01	Puntmonster	-

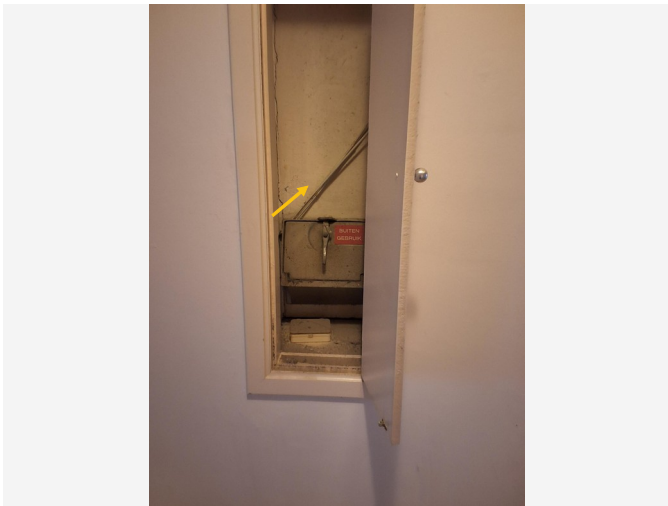
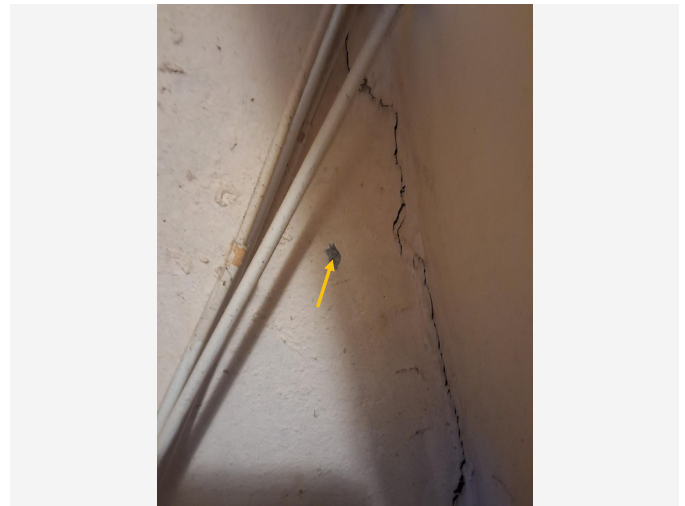
Het asbestmateriaal valt onder de mijlpaal van 2040.

Dringend verwijderen

Hoog materiaalrisico en/of hoge kans op vezelvrijgave

Gebondenheid	Categorie 1: hechtgebonden in oorsprong
Asbestsoort (vezeltype)	Crocidoliet aanwezig
Asbestconcentratie	Laag (< 50%)
Afschermingsgraad van het gehele materiaal	Geheel of deels vrij aan binnenluchtstromen
Toestand van het materiaal	Matig beschadigd, matig verweerd

#	Type	Referentie	Resultaat
1.1	Puntmonster	PM02	Chrysotiel, Crocidoliet

Beschrijving	Vuilschuif / stortkoker
Omgeving	Binnen
Primaire drager	Afvalkoker
Asbestmateriaal	Brandwerende afsluiting (prefab geheel) - Luik
Bindmiddel van asbestmateriaal	Cement
Gebondenheid op basis van bindmiddel	Hecht
Hoeveelheid (gewicht - aantal)	<ul style="list-style-type: none">• 2,00 kg - 1 stuk
Totaal gewicht	2,00 kg
Eenvoudig bereikbaar	Ja
Bevestigingswijze	<ul style="list-style-type: none">• Geklemd
Identificatiemethode	Een monstername door de asbestdeskundige met laboanalyse door een asbestlabo.
Destructieve handeling voor identificatie	Nee
Opmerking	De hoeveelheid is een zo nauwkeurig mogelijke opmeting. Hieraan kunnen evenwel geen rechten worden ontleend.

- Zorg voor een veilig beheer. Vermijd het beschadigen van het asbestmateriaal. Controleer de toestand jaarlijks op wijzigingen.

- Eenvoudige handelingen: mag via doe-het-zelf of door werknemer(s) met opleidingsattest eenvoudige handelingen
Deze toepassing kan door een aannemer die over een opleidingsattest eenvoudige handelingen beschikt of door een particulier (doe-het-zelf), verwijderd worden indien er geen verhoogd risico op vrijgave van asbestvezels (max. concentratie 0,01 vezels/cm³ - CODEX Art. VI.3-54) ontstaat en de toepassing voorafgaand wordt gefixeerd/bevochtigd; de individuele elementen zonder machinale werktuigen (boormachine, slijpschijf, hogedrukreiniger,...) en zonder breken of gooien een voor een losgemaakt worden; en ten slotte dubbel en luchtdicht verpakt weggevoerd worden naar een erkend afvalpunt (recyclagepark).

- Eenvoudige handelingen: enkel door erkend asbestverwijderaar
Indien bovenstaande criteria worden overschreden:

Deze toepassing kan enkel door een erkende asbestverwijderaar verwijderd worden omdat er hier automatisch een verhoogd risico op vrijgave van asbestvezels (max. concentratie 0,01 vezels/cm³ - CODEX - Art. VI.3-54) ontstaat. (Bron: VLAREM II: 6.4.0.1 par1, par2 en par3). Een erkend asbestverwijderaar moet ingeschakeld worden voor deze toepassingen die niet (kunnen) worden verwijderd door de couveuzemethode, door hermetische zone of door de materialen beschreven in Vlarem II, art. 6.4.0.1 par2. (Bron: Leidraad bij het Inspectieprotocol)

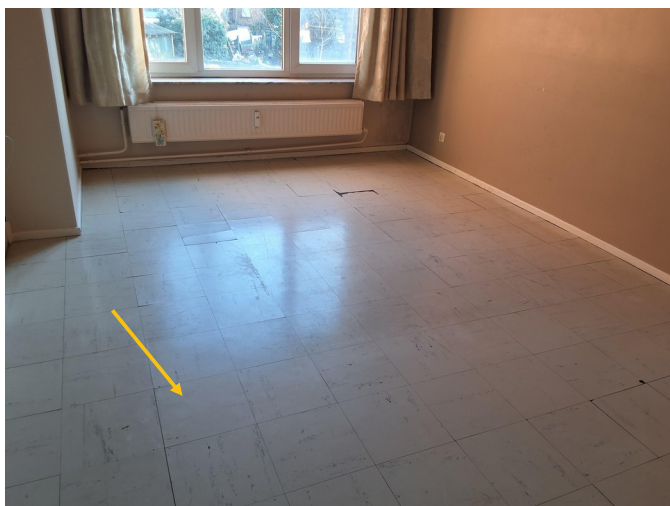
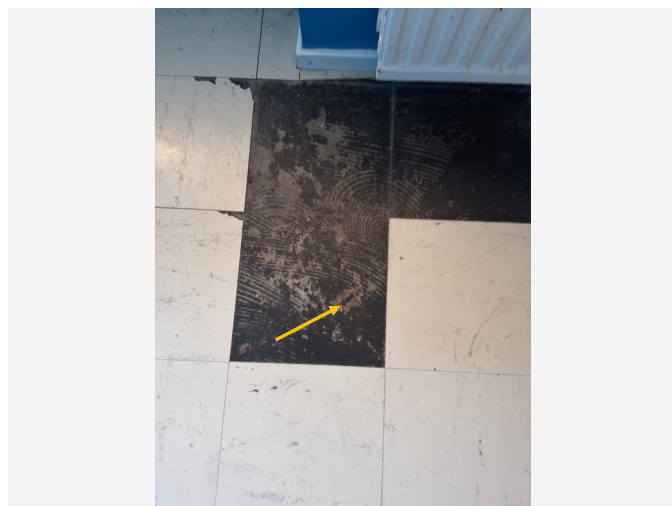
Het asbestmateriaal valt onder de mijlpaal van 2040.

Dringend verwijderen

Eindbeoordeling materiaalrisico	Hoog materiaalrisico en/of hoge kans op vezelvrijgave
---------------------------------	---

Gebondenheid	Categorie 1: hechtgebonden in oorsprong
Asbestsoort (vezeltype)	Alleen chrysotiel aanwezig
Asbestconcentratie	Laag (< 50%)
Afschermingsgraad van het gehele materiaal	Geheel of deels vrij aan binnenluchtstromen
Toestand van het materiaal	Zwaar beschadigd, zwaar verweerd

#	Type	Referentie	Resultaat
2.1	Puntmonster	PM01	Chrysotiel

Beschrijving	Vinyltegels (lijm)
Omgeving	Binnen
Primaire drager	Vloer
Asbestmateriaal	In-situ afwerkingslagen - Lijm laag
Bindmiddel van asbestmateriaal	Lijm
Gebondenheid op basis van bindmiddel	Hecht
Hoeveelheid (oppervlakte - dikte - aantal)	<ul style="list-style-type: none">• 25,00 m² - 1,00 mm - 1 stuk
Totaal volume	0,025 m ³
Eenvoudig bereikbaar	Ja
Bevestigingswijze	<ul style="list-style-type: none">• Verlijmd, ingegoten, versmeerd
Identificatiemethode	Een monsternamen door de asbestdeskundige met laboanalyse door een asbestlabo.
Destructieve handeling voor identificatie	Nee
Opmerking	De hoeveelheid is een zo nauwkeurig mogelijke opmeting. Hieraan kunnen evenwel geen rechten worden ontleend.

- Zorg voor een veilig beheer. Vermijd het beschadigen van het asbestmateriaal. Controleer de toestand jaarlijks op wijzigingen.

- Hermetische zone (erkend asbestverwijderaars)
Deze toepassing kan enkel door een erkende asbestverwijderaars via de methodiek van hermetische zone verwijderd worden omdat verwijdering via de methodiek van eenvoudige handelingen en/of couveusezakmethode niet mogelijk is; en er automatisch een verhoogd risico op vrijgave van asbestvezels (max. concentratie 0,01 vezels/cm - CODEX Art. VI.3-54) ontstaat. (Bron: CODEX - Art. VI.3-61.- par 1.)

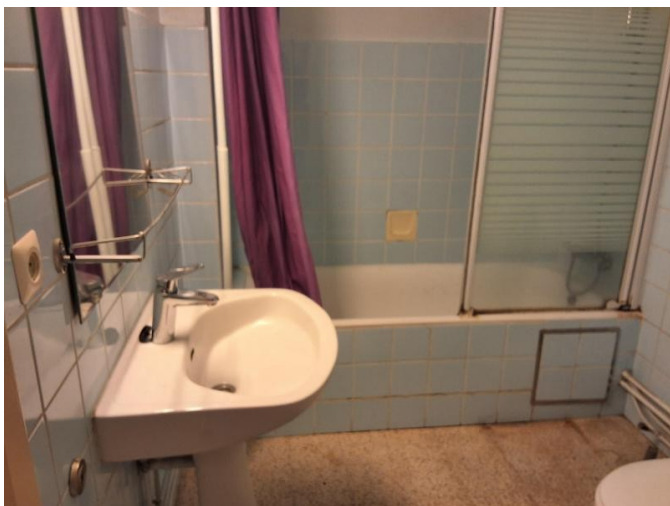
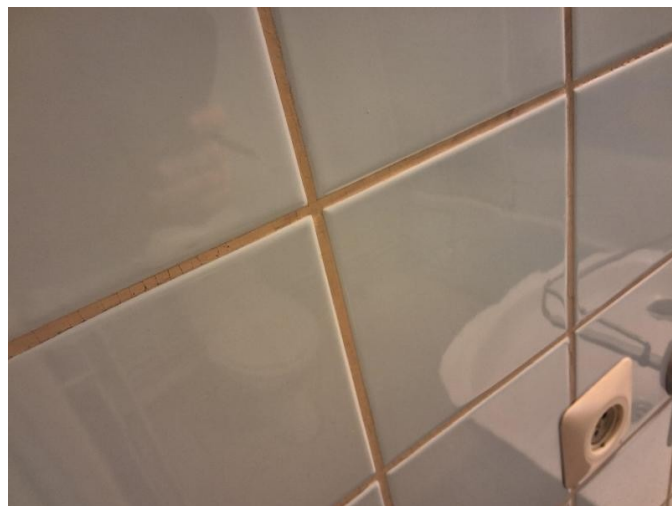
Binnenwanden en/of plafonds afgewerkt met een intacte laag faiencetegels zonder zichtbare beschadigingen. Inspectie van de onderliggende lijmlaag is niet mogelijk zonder uitbreiding naar een destructief onderzoek.

Basis voor advies	Beoordeling op basis van expertise, zonder een vaststelling door de asbestdeskundige.
-------------------	---

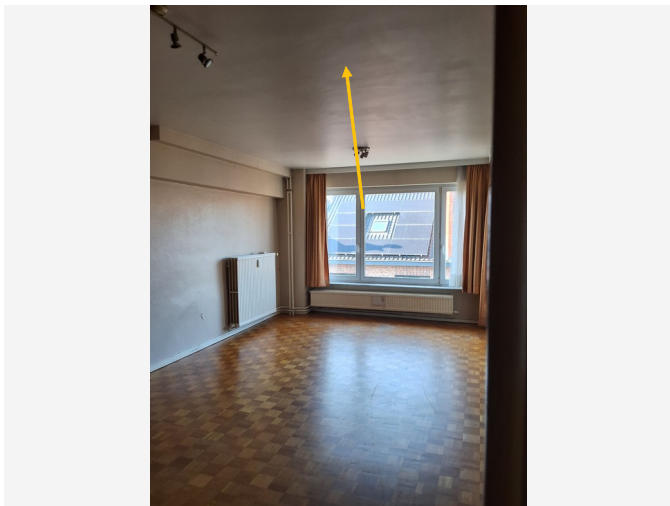
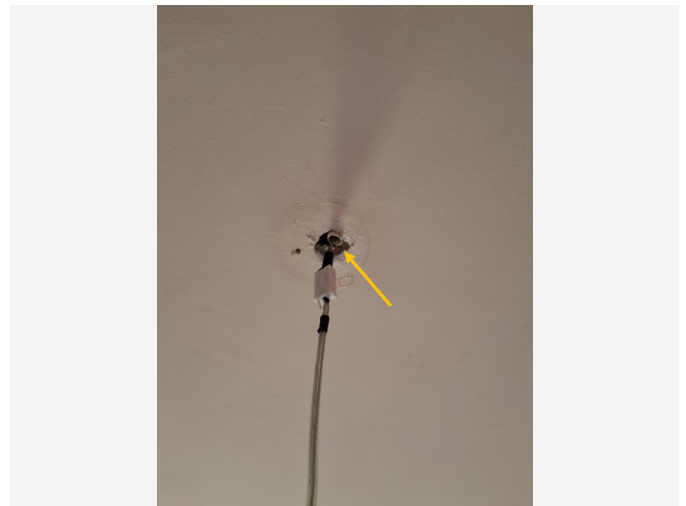
Fiche 4: Pleisterwerk plafonds

Geen asbest

#	Type	Referentie	Resultaat
4.1	Mengmonster	MM02	Geen asbest

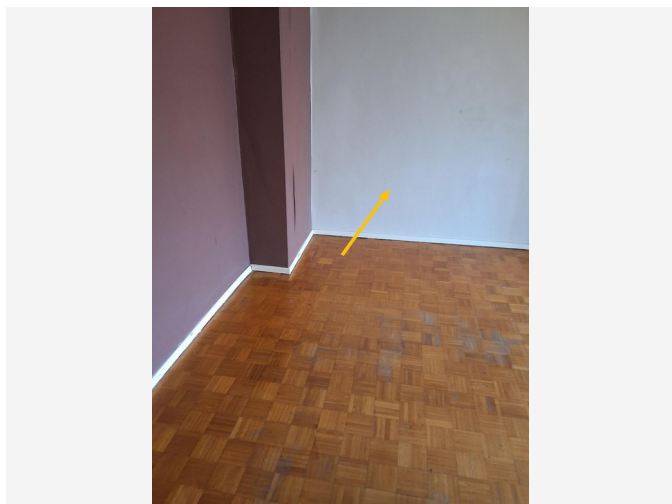
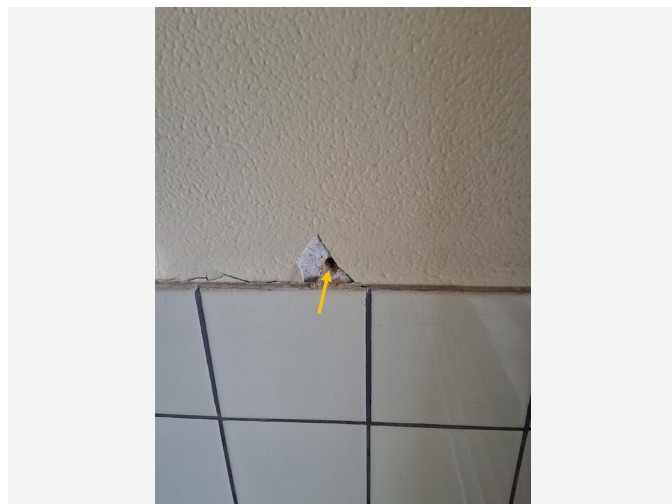
Fiche 5: Pleisterwerk wanden

Geen asbest

#	Type	Referentie	Resultaat
5.1	Mengmonster	MM01	Geen asbest
