# Asbestinventarisatetest

Lindenstraat 4, 1742 Ternat

Attestnummer : 20230327-000557.000

Uitgegeven op : 27.03.2023

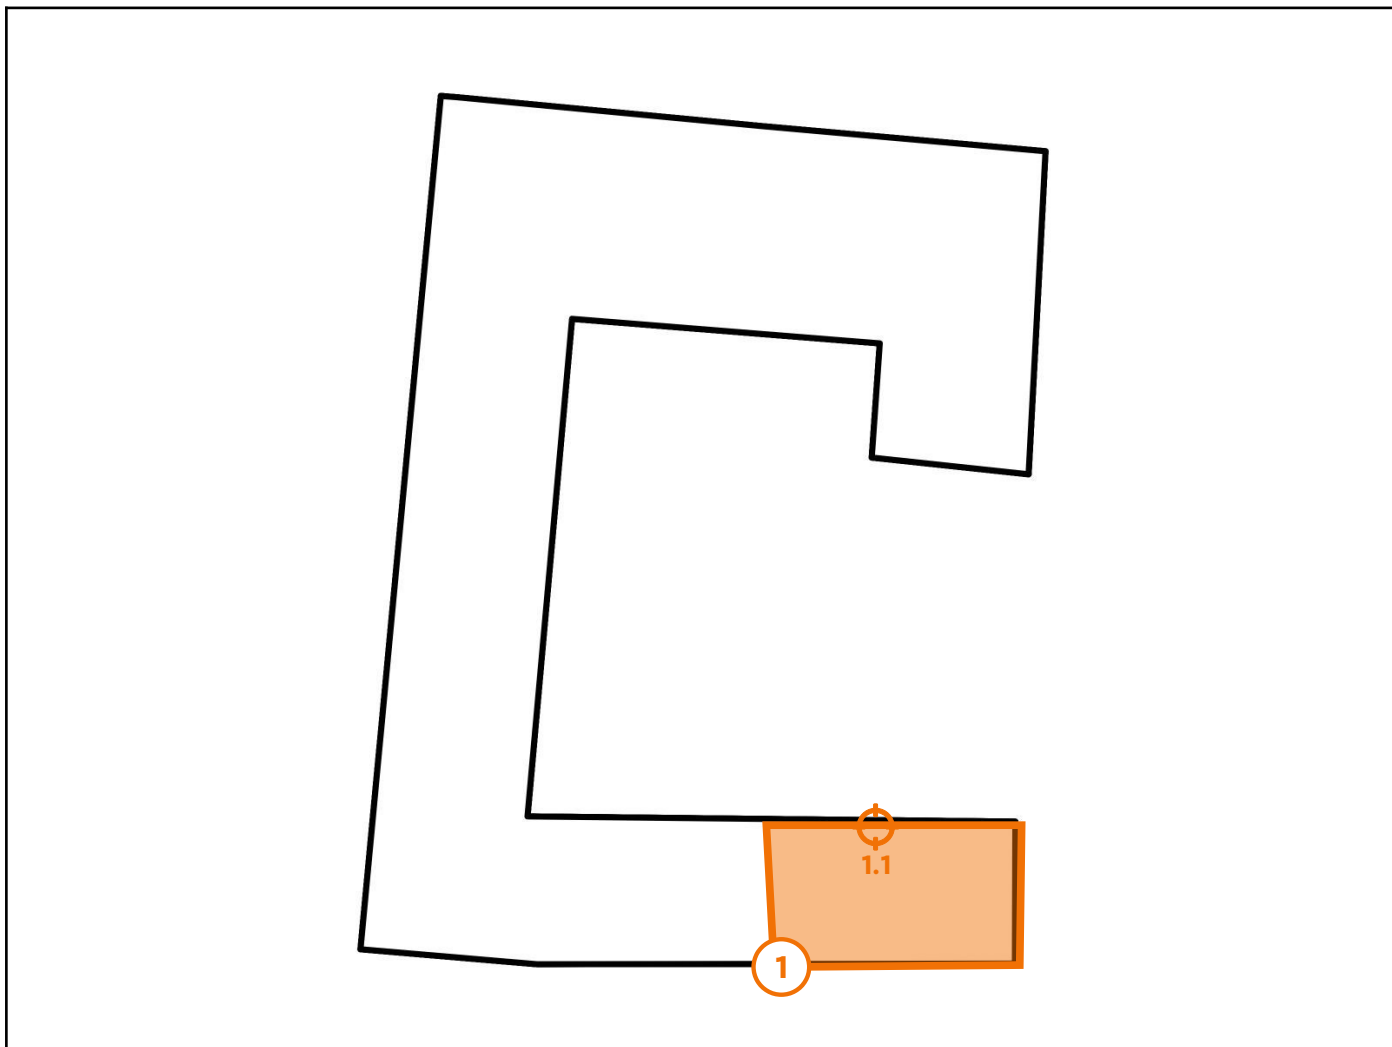
## Plan 1.5: Bovenaanzicht

Beschrijving	Type	Actie
1. Dakleien_woning	Asbestmateriaal	<a href="#">Verwijderen</a>
1.1 Code: 3	Puntmonster	-

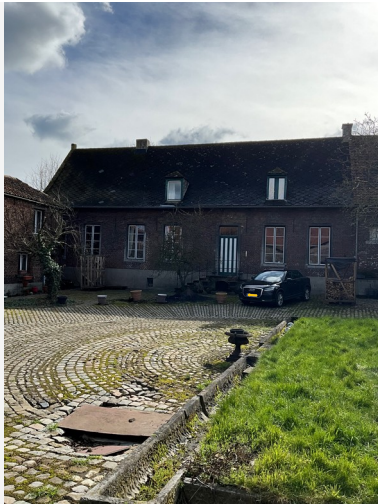
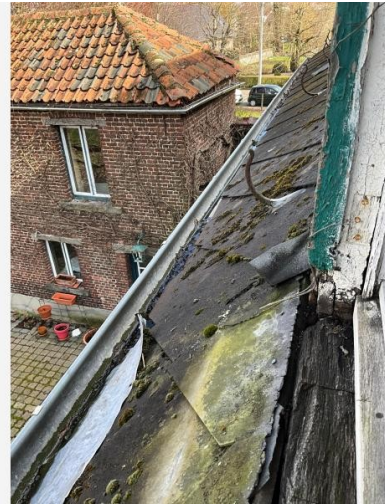
Het asbestmateriaal valt onder de mijlpaal van 2034.

Eindbeoordeling materiaalrisico	Verhoogd materiaalrisico en/of verhoogde kans op vezelvrijgave
---------------------------------	--

Gebondenheid	Categorie 1: hechtgebonden in oorsprong
Asbestsoort (vezeltype)	Alleen chrysotiel
Asbestconcentratie	Laag (< 50%)
Afschermingsgraad van het gehele materiaal	Geheel of deels vrij aan de buitenlucht
Toestand van het materiaal	Matig beschadigd, matig verweerd

#	Type	Referentie	Resultaat
1.1	Puntmonster	3	Chrysotiel

Beschrijving	Dakleien_woning
Omgeving	Buiten
Primaire drager	Schuin dak

Verwijderen

- Verwijder dit asbestmateriaal zo snel mogelijk. Volg de toestand goed op.
- Hemelwater dat afspoelt van asbestcement daken of gevels kan asbestdeeltjes bevatten. Gebruik het enkel voor gesloten circuits (bv. spoelen toiletten). Reinig na het vervangen van het dak of de gevel de dakgoten en regenwaterput of -ton om asbesthoudend sediment of slib te verwijderen

- Eenvoudige handelingen: mag via doe-het-zelf of door werknemer(s) met opleidingsattest eenvoudige handelingen  
De leien één voor één verwijderen zonder ze te beschadigen.
- Eenvoudige handelingen: enkel door erkend asbestverwijderaar  
De leien één voor één beschadigen zonder ze te beschadigen. Gezien het gaat om een grote hoeveelheid, is het aangeraden u te laten bijstaan door een erkend asbestverwijderaar.

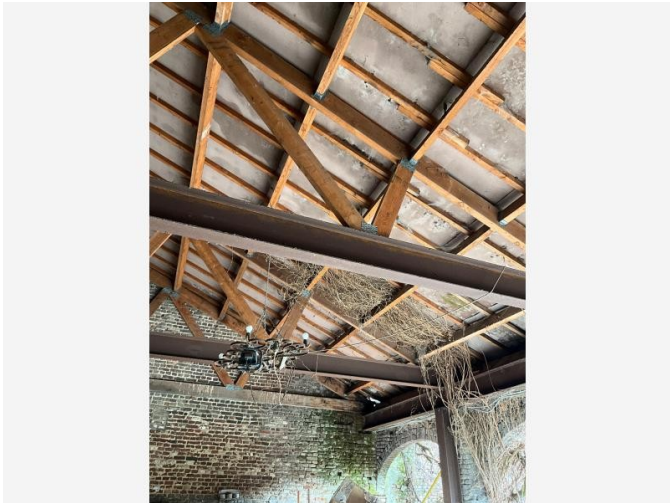
Situeringsfoto

**Reden:** Het te onderzoeken materiaal situeert zich hoger dan 3,50 m te rekenen vanaf een veilige ondergrond

**Uitleg van de asbestdeskundige:** Het was niet mogelijk voor de asbestdeskundige om een staal te nemen van de onderdakplaten gezien deze niet vanaf een veilige hoogte te bereiken zijn. De eventuele aanwezigheid van asbest kan bijgevolg niet uitgesloten worden. Op basis van de uiterlijke kenmerken (honinggraadstructuur) kan desbtreffende toepassing wel als asbestverdacht worden beschouwd.

(Asbest)materiaal	Plaat, paneel, tablet - Type Menuiserie
Karakterisatie	Asbest (verdacht)
Primaire drager	Plafond

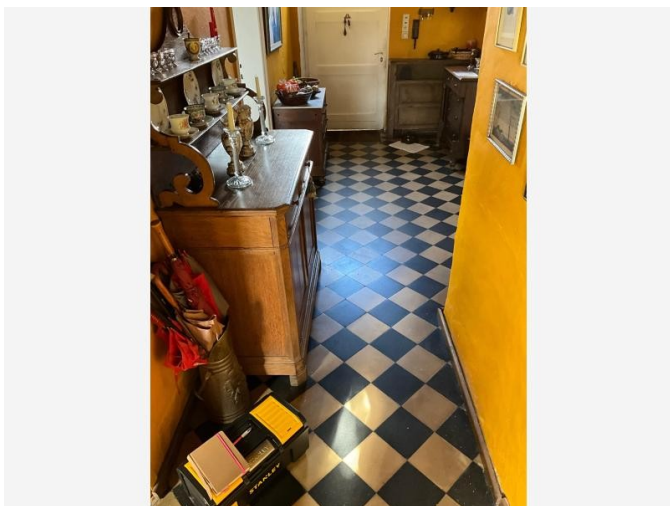
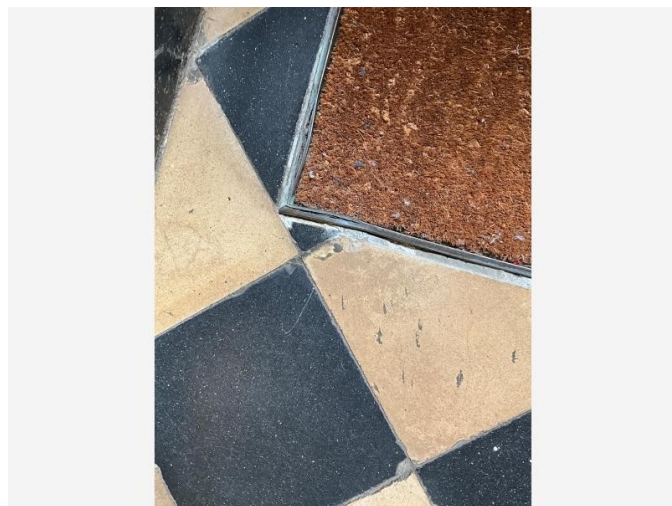
Geen asbest

#	Type	Referentie	Resultaat
3.1	Puntmonster	4	Geen asbest

Beschrijving	Tegels zwart-wit_inkomhal
Omgeving	Binnen
Primaire drager	Vloer
Bindmiddel van materiaal	Cement

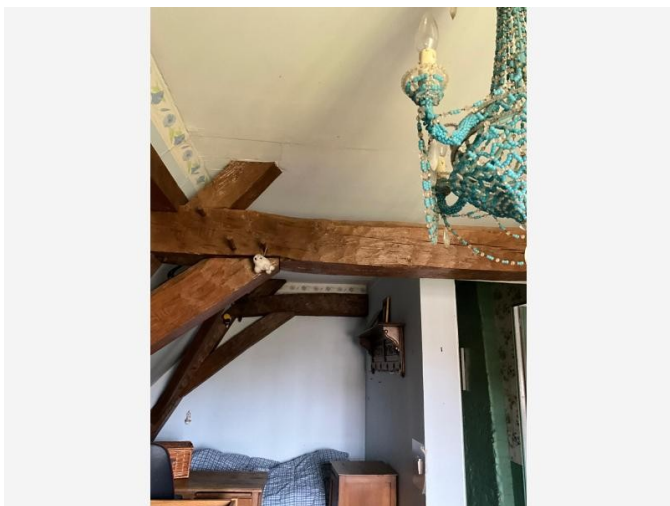
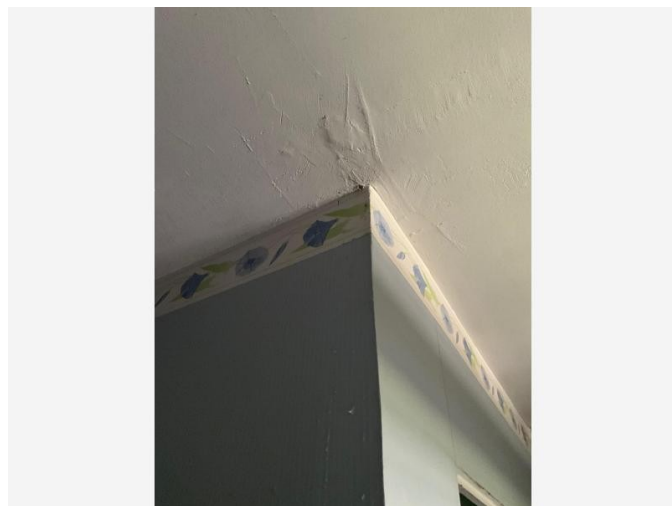
Geen asbest

#	Type	Referentie	Resultaat
4.1	Mengmonster	1.2	Geen asbest

Beschrijving	Pleisterwerk_plafond
Omgeving	Binnen
Primaire drager	Plafond
Bindmiddel van materiaal	Gips - kalk

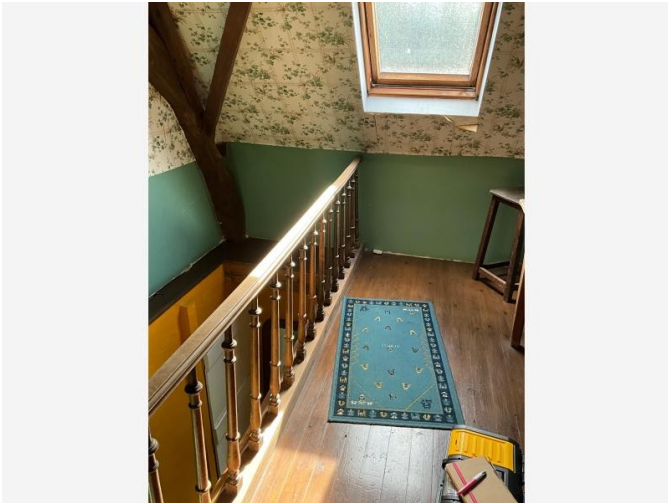
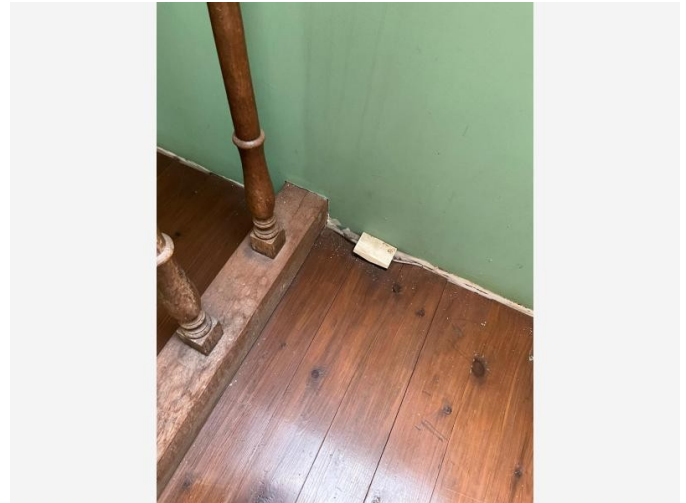
Geen asbest

#	Type	Referentie	Resultaat
5.1	Mengmonster	1.1	Geen asbest

Beschrijving	Pleisterwerk_muren
Omgeving	Binnen

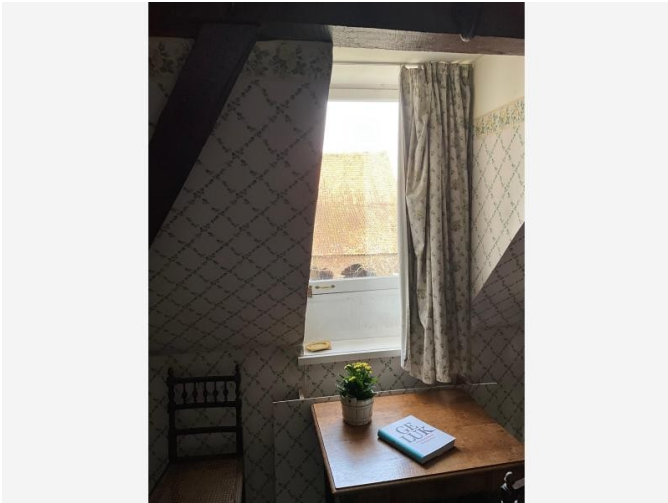
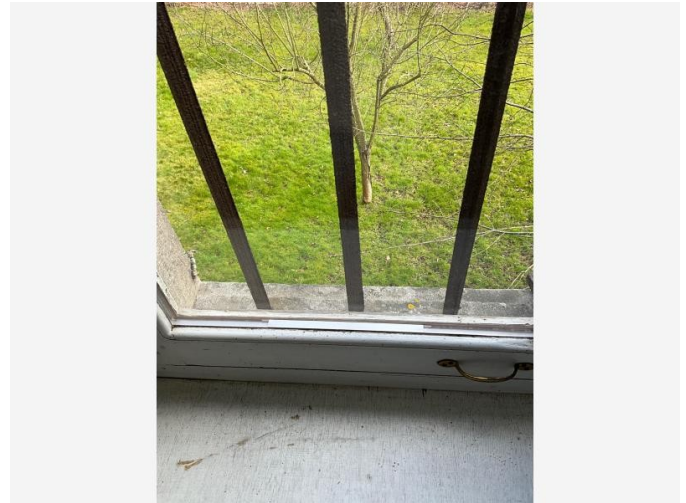
Geen asbest

#	Type	Referentie	Resultaat
6.1	Puntmonster	2	Geen asbest

Beschrijving	Kit vensters
Omgeving	Binnen
Primaire drager	Wandopening verticaal (raam, deur, ...)

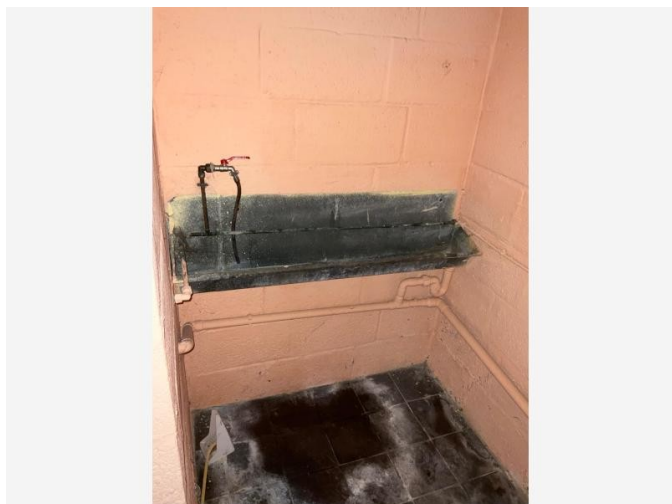
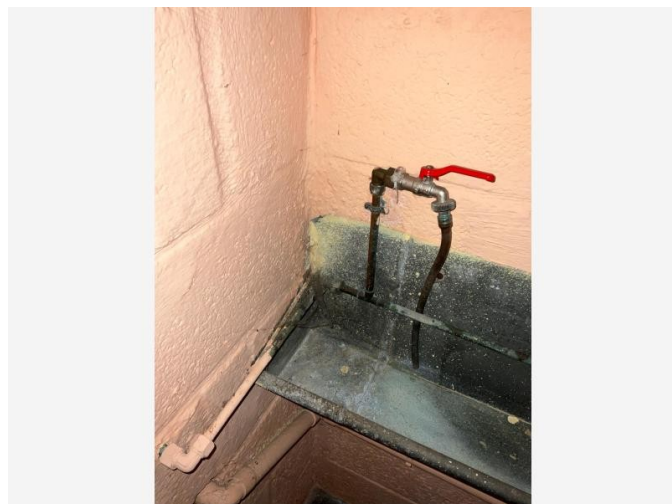
Geen asbest

#	Type	Referentie	Resultaat
7.1	Puntmonster	5	Geen asbest

Beschrijving	Afwasbak_feestzaal
Omgeving	Binnen
Primaire drager	Inrichting (meubilair, ...)
Bindmiddel van materiaal	Zink
