Asbestinventarisatetest

Dorpsstraat 10, 3040 Huldenberg

Attestnummer : 20250522-000311.000

Uitgegeven op : 22.05.2025

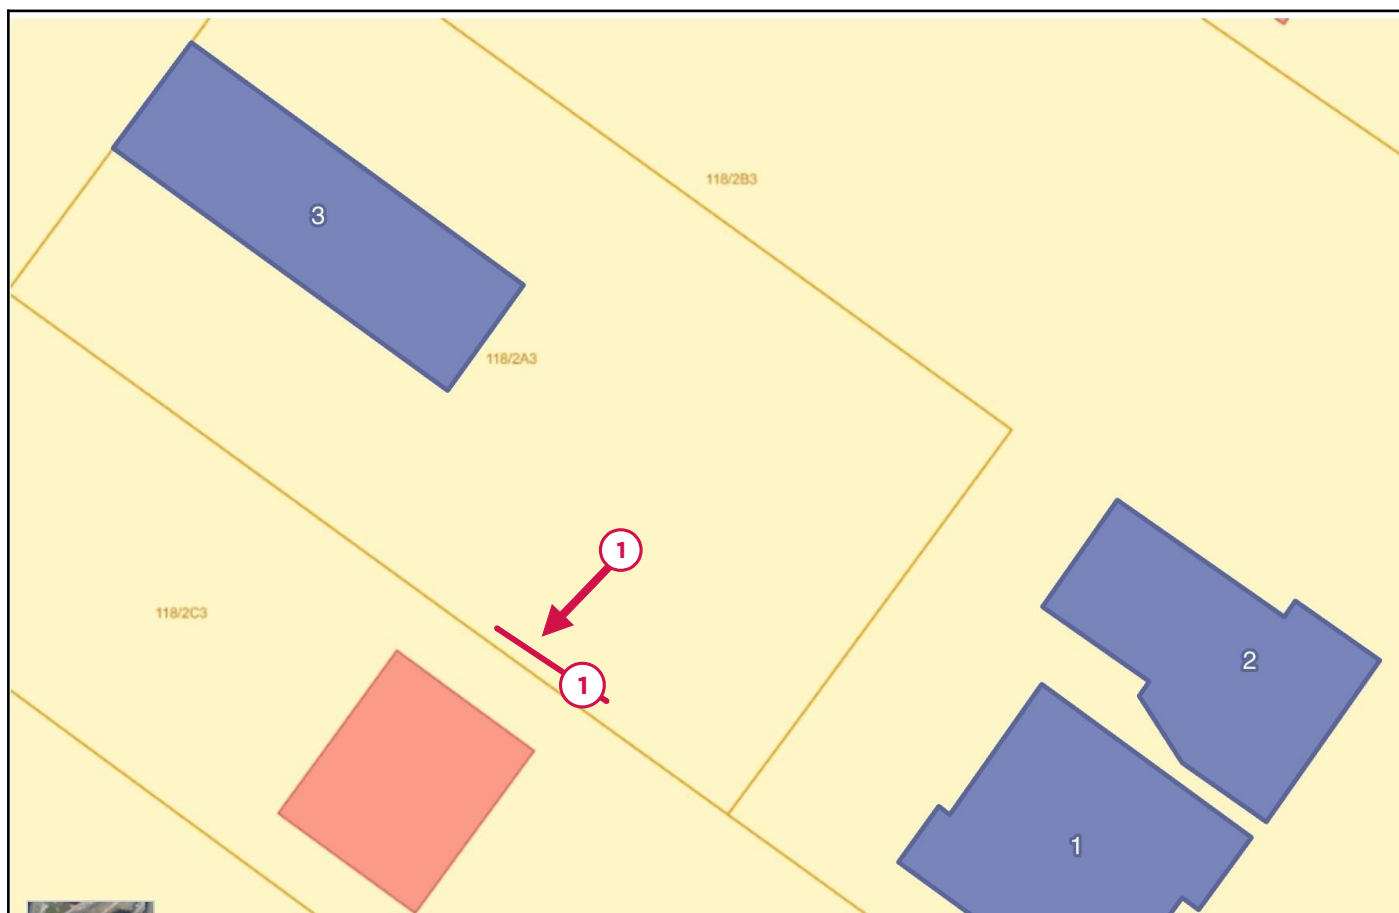
Plan 1.1: plattegrond

Beschrijving	Type	Actie
1. AC buis	Asbestmateriaal	Dringend verwijderen

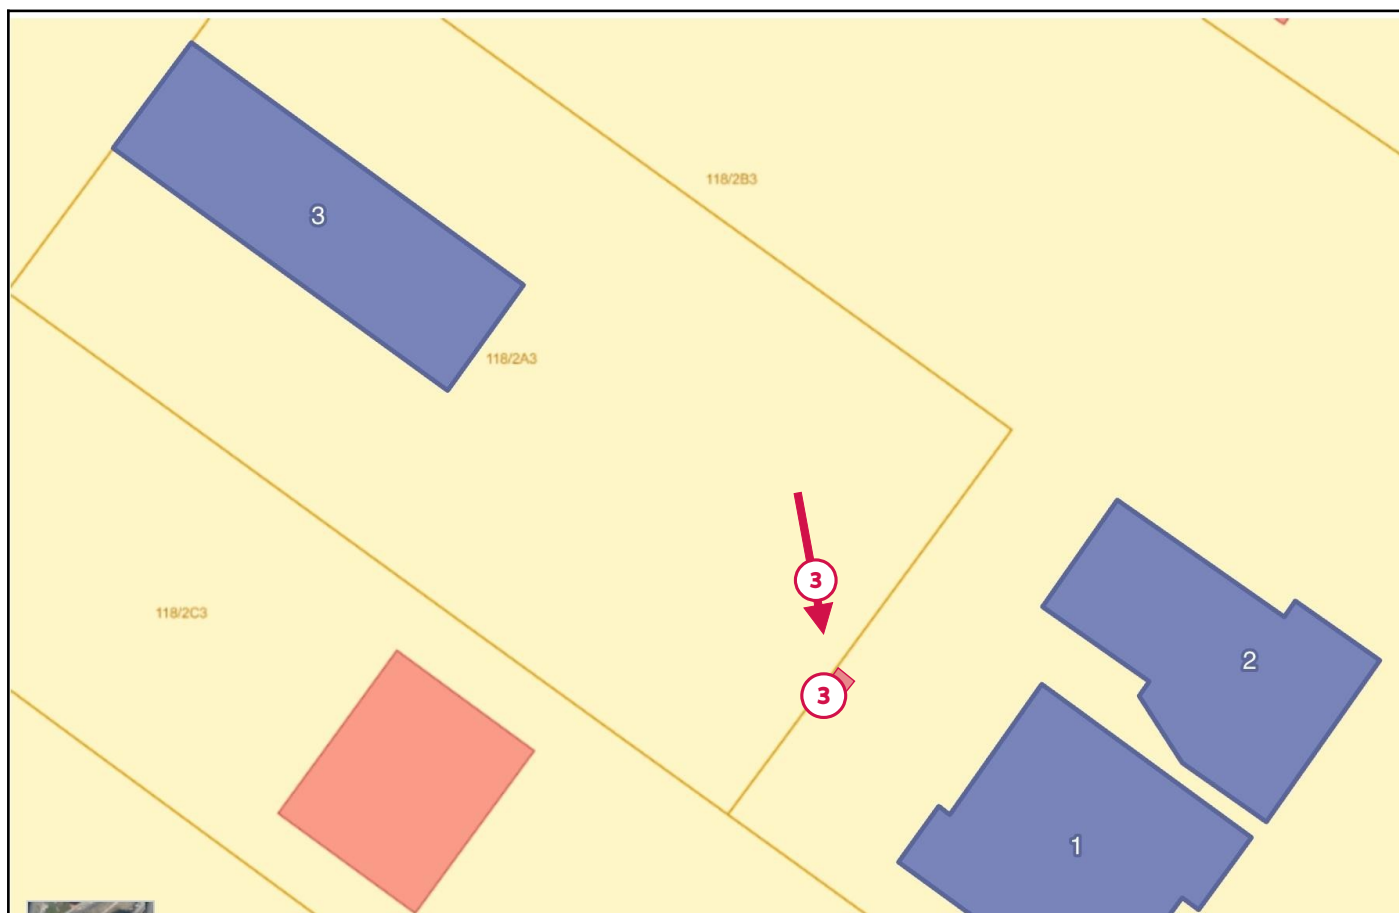
Plan 2.1: plattegrond

Beschrijving	Type	Actie
3. AC kuip	Asbestmateriaal	Dringend verwijderen

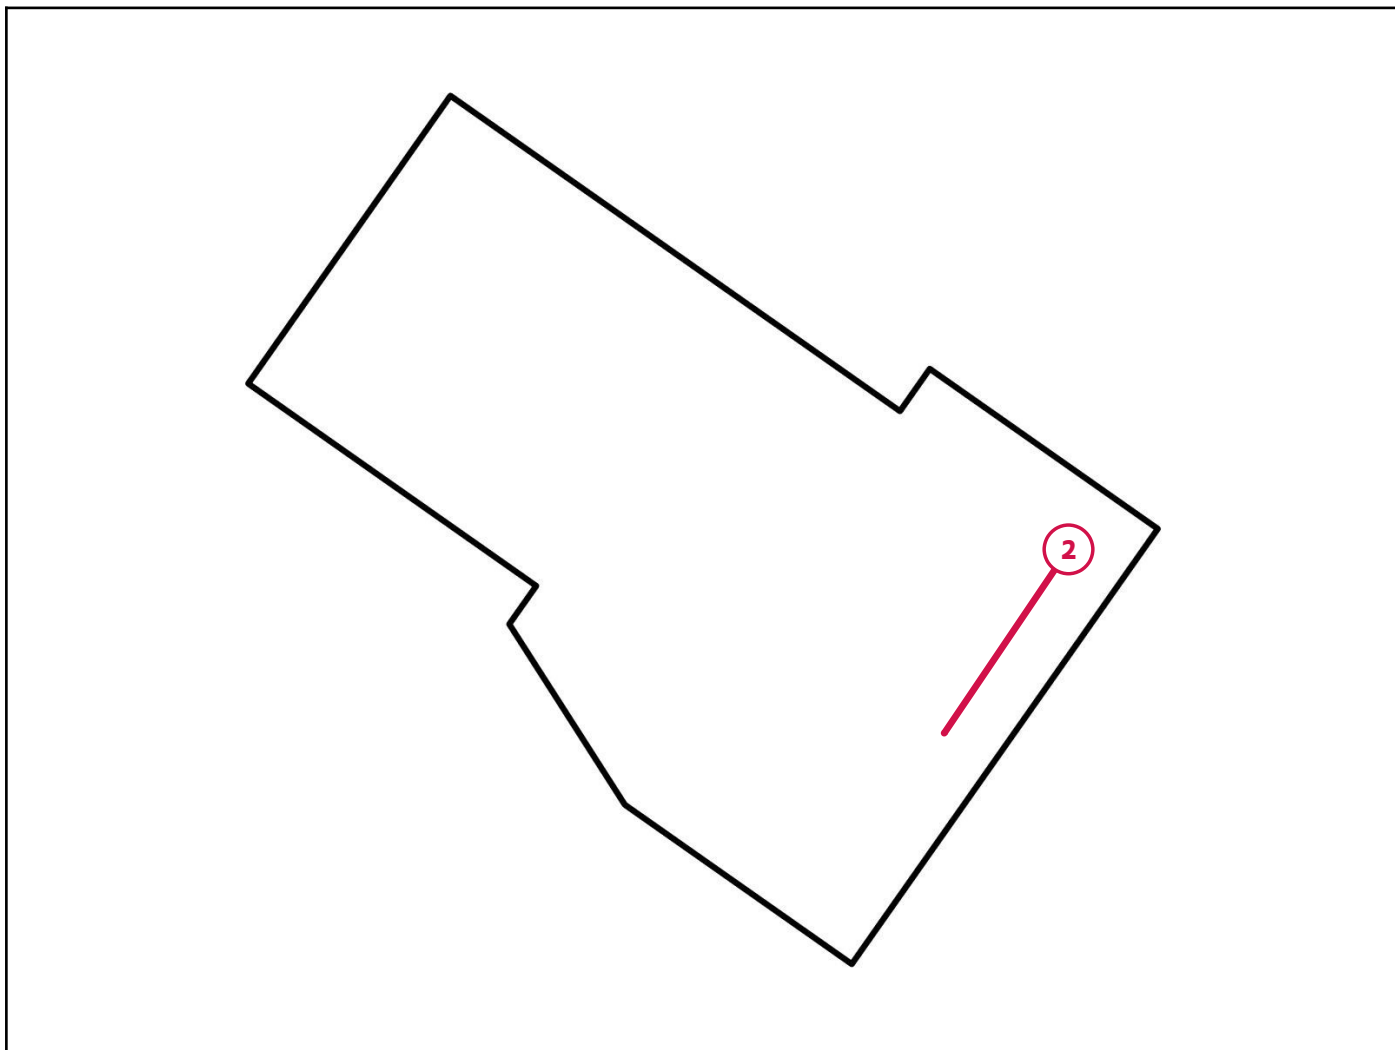
Plan 3.1: garage + houtopslag plan

Beschrijving	Type	Actie
2. AC buizen & bocht	Asbestmateriaal	Dringend verwijderen

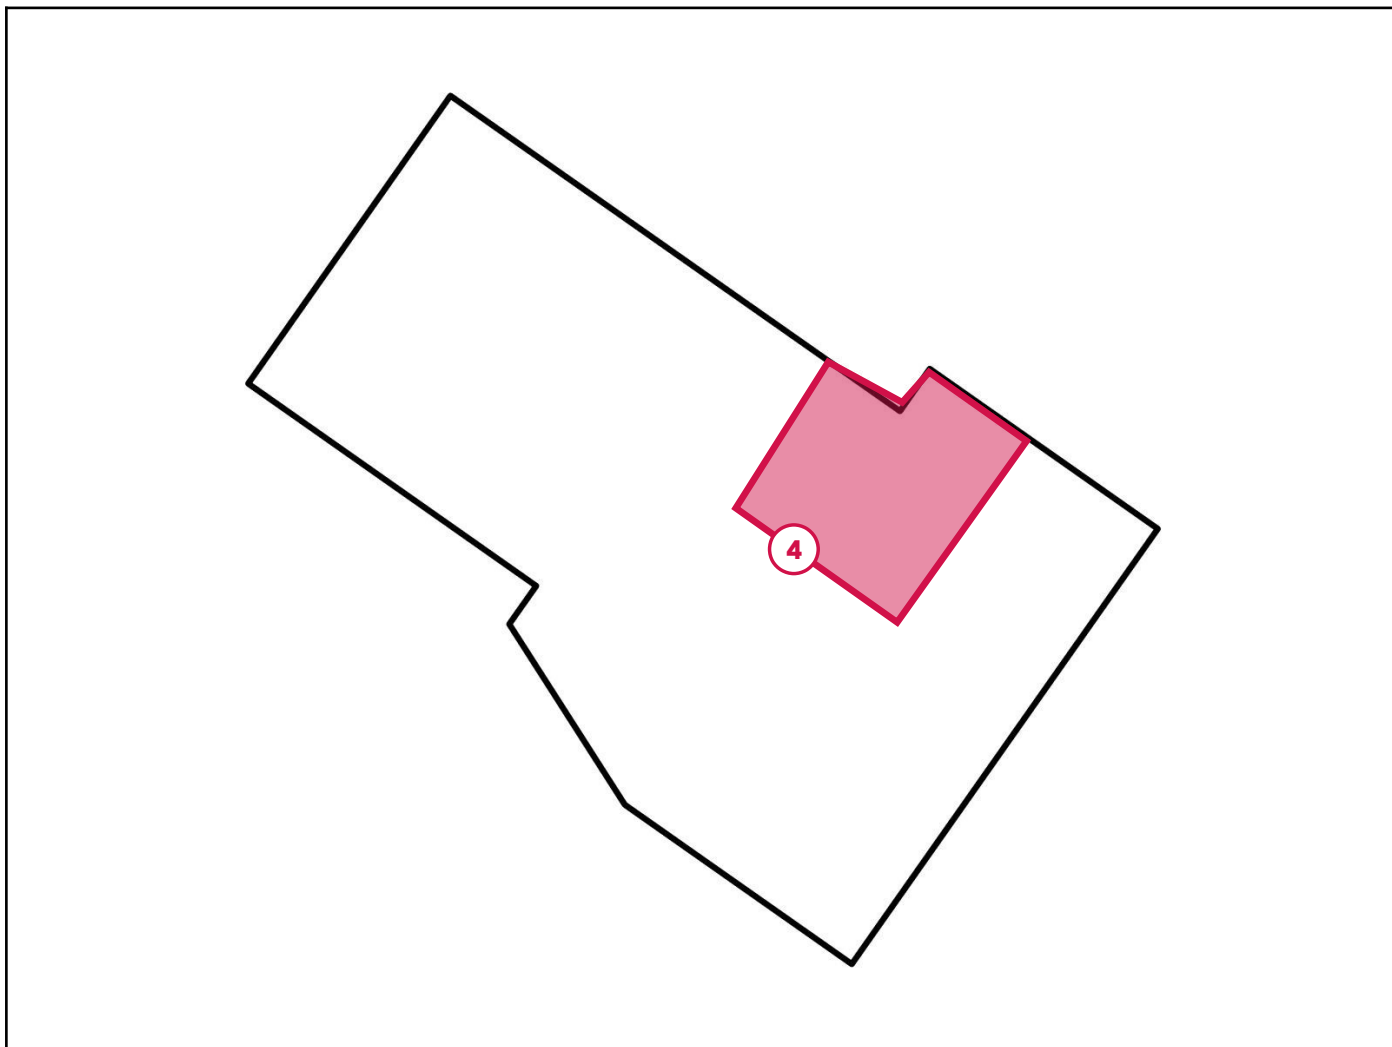
Plan 3.2: garage + houtopslag plan

Beschrijving	Type	Actie
4. Cementgebonden golfplaten - deel houtberging	Asbestmateriaal	Dringend verwijderen

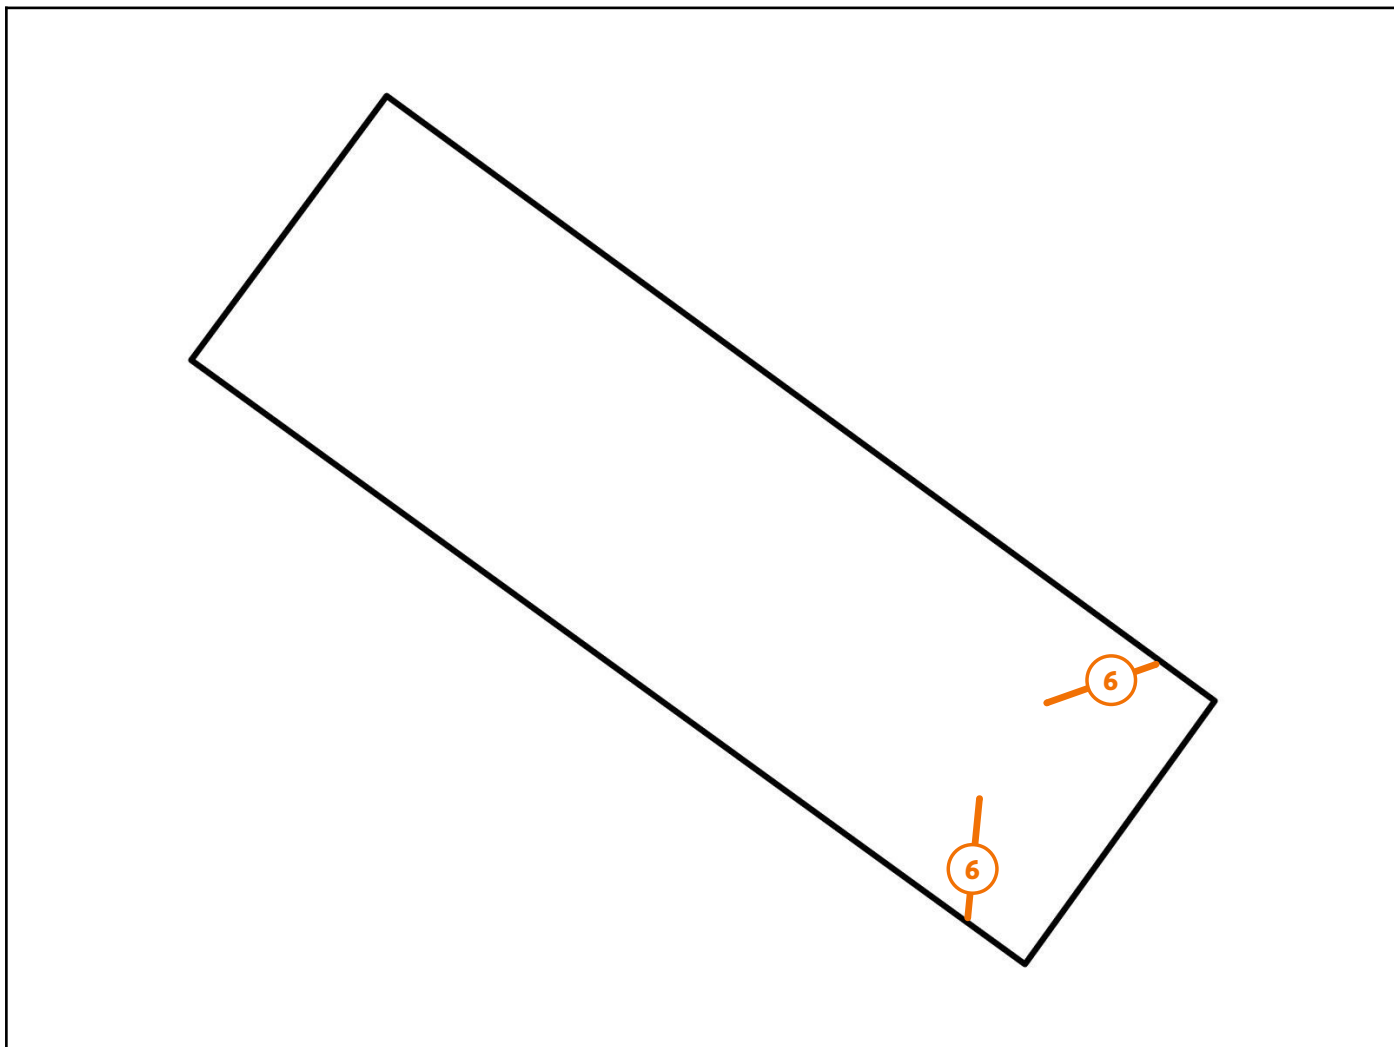
Plan 4.1: serre plan

Beschrijving	Type	Actie
6. AC buizen in serre	Asbestmateriaal	Verwijderen

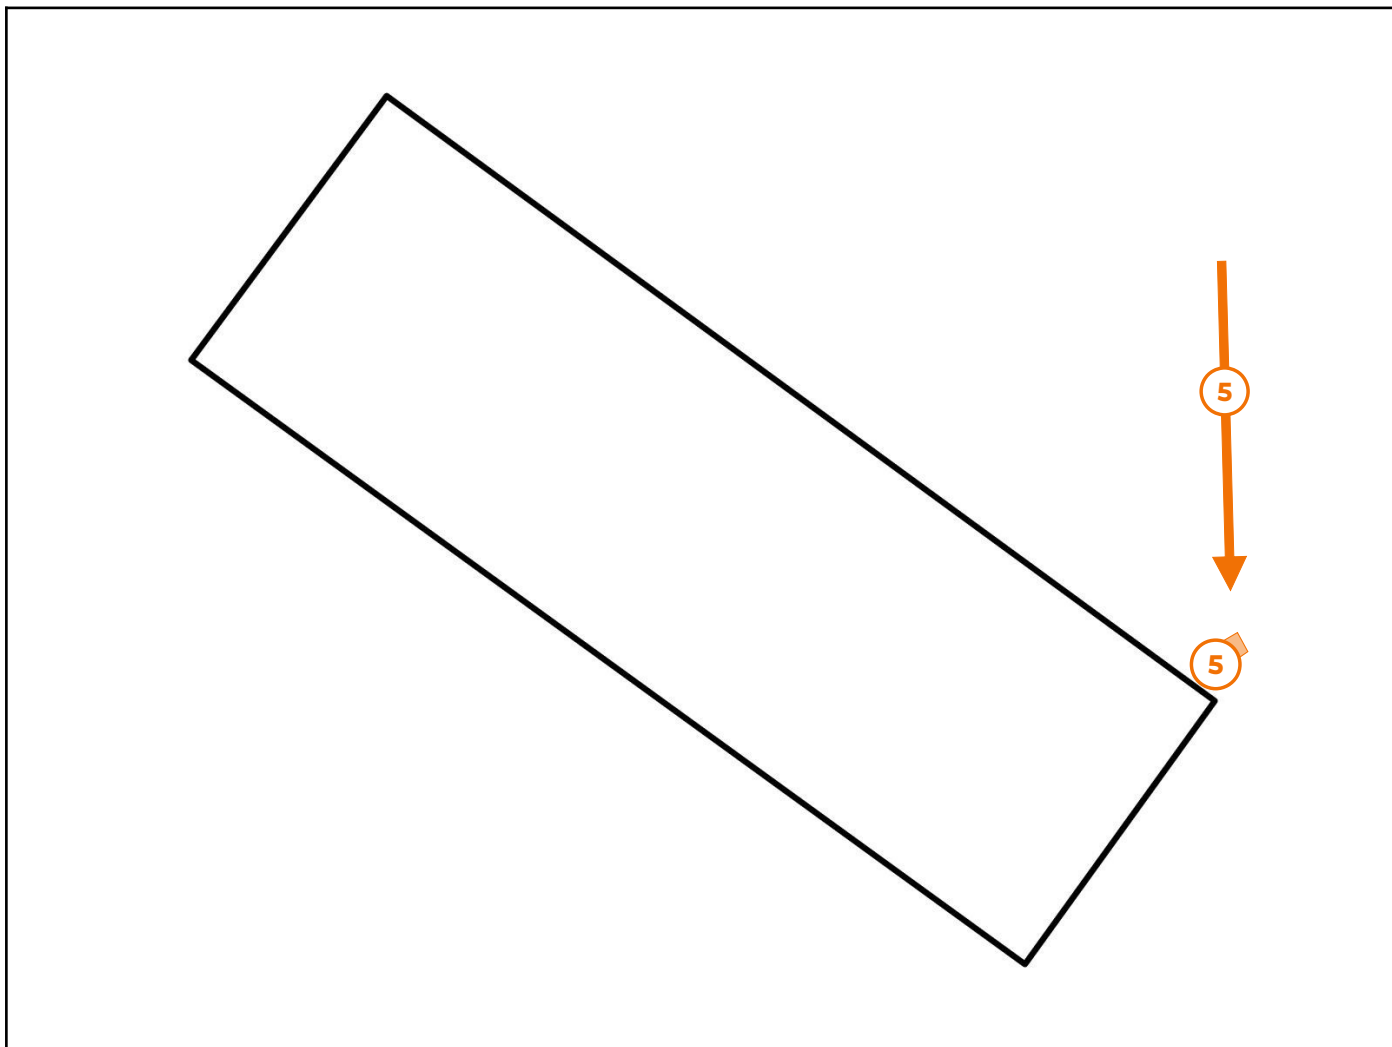
Plan 4.2: serre plan

Beschrijving	Type	Actie
5. Rookgaskanaal in asbest cement	Asbestmateriaal	Verwijderen

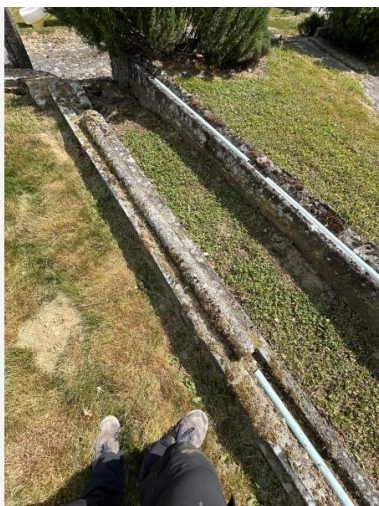
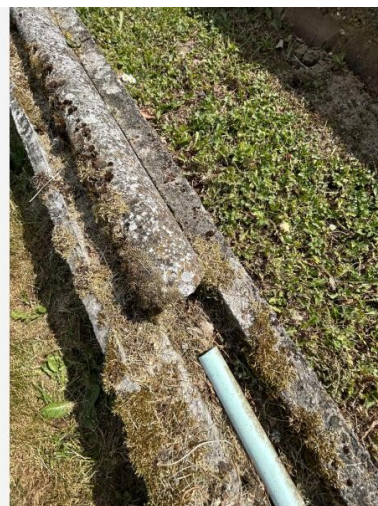
Het asbestmateriaal valt onder de mijlpaal van 2040.

Beschrijving	AC buis
Type afvalstof	Betreft stock-voorraad of gedemonteerde asbestmaterialen
Aanwezige resten	Geen resten aanwezig
Omgeving	Buiten
Primaire drager	Infrastructuur hemelwater (opvang en afvoer)
Asbestmaterialen	<ul style="list-style-type: none">Hemelwaterafvoerkanaal
Bindmiddel van asbestmateriaal	Cement
Gebondenheid op basis van bindmiddel	Hecht
Hoeveelheid (gewicht - aantal)	<ul style="list-style-type: none">6,00 kg - 1 stuk
Totaal gewicht	6,00 kg
Eenvoudig bereikbaar	Ja
Identificatiemethode	Vaststelling zonder monstername
Opmerking	Deze oppervlakte, volumes en gewichten zijn niet gemeten, maar geschat op basis van een benadering van het aanwezig pleisterwerk in alle plafonds (de opgegeven hoeveelheden mogen niet gebruikt worden als maatstaf van heffing).

- Verwijder het asbestafval.

- Eenvoudige handelingen: mag via doe-het-zelf of door werknemer(s) met opleidingsattest eenvoudige handelingen
Mag afgevoerd worden mits de juiste verpakking en nodige beschermingsmiddelen te gebruiken.
Raadpleeg de actuele wetgeving op de website van OVAM.
<https://ovam.vlaanderen.be/voorzorgsmaatregelen-bij-asbestverwijdering>.
Aangepaste persoonlijke beschermingsmiddelen gebruiken
Geen sneldraaiend gereedschap gebruiken, niet slijpen, boren of breken.
Zie ook : "Toelichting" achteraan beschreven in het asbestattest, waar de methodieken asbest

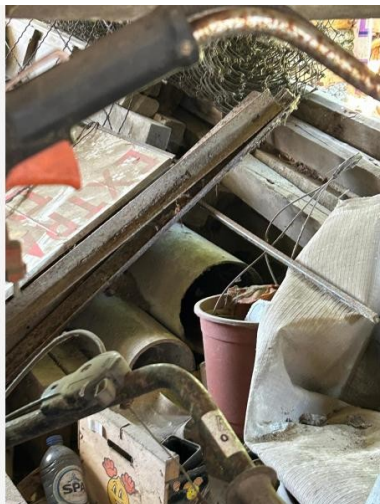
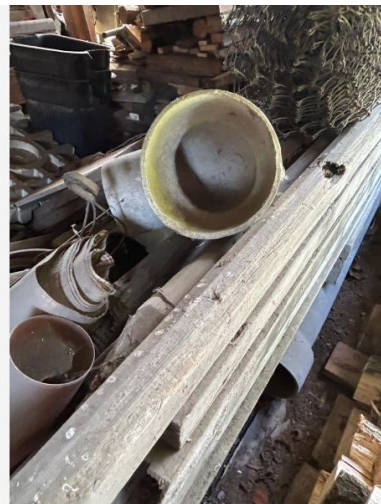
Het asbestmateriaal valt onder de mijlpaal van 2040.

Beschrijving	AC buizen & bocht
Type afvalstof	Betreft stock-voorraad of gedemonteerde asbestmaterialen
Aanwezige resten	Geen resten aanwezig
Omgeving	Buiten
Primaire drager	HVAC infrastructuur en uitrusting
Asbestmaterialen	<ul style="list-style-type: none">Buis, koker, leiding, pijp, doorvoer
Bindmiddel van asbestmateriaal	Cement
Gebondenheid op basis van bindmiddel	Hecht
Hoeveelheid (gewicht - aantal)	<ul style="list-style-type: none">10,00 kg - 4 stuks
Totaal gewicht	40,00 kg
Eenvoudig bereikbaar	Ja
Identificatiemethode	Vaststelling zonder monsternamen
Opmerking	Deze oppervlakte, volumes en gewichten zijn niet gemeten, maar geschat op basis van een benadering van het aanwezig pleisterwerk in alle plafonds (de opgegeven hoeveelheden mogen niet gebruikt worden als maatstaf van heffing).

- Verwijder het asbestafval.

- Eenvoudige handelingen: mag via doe-het-zelf of door werknemer(s) met opleidingsattest eenvoudige handelingen
Mag afgevoerd worden mits de juiste verpakking en nodige beschermingsmiddelen te gebruiken.
Raadpleeg de actuele wetgeving op de website van OVAM.
<https://ovam.vlaanderen.be/voorzorgsmaatregelen-bij-asbestverwijdering>.
Aangepaste persoonlijke beschermingsmiddelen gebruiken
Geen sneldraaiend gereedschap gebruiken, niet slijpen, boren of breken.
Zie ook : "Toelichting" achteraan beschreven in het asbestattest, waar de methodieken asbest

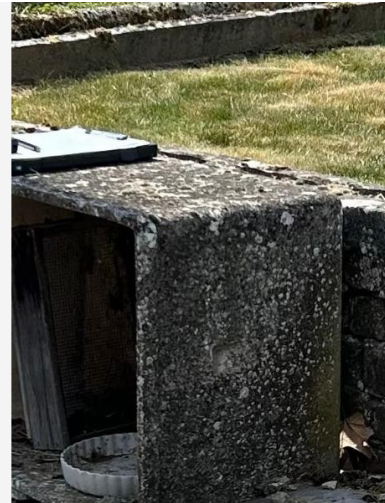
Het asbestmateriaal valt onder de mijlpaal van 2040.

Beschrijving	AC kuip
Type afvalstof	Betreft stock-voorraad of gedemonteerde asbestmaterialen
Aanwezige resten	Geen resten aanwezig
Omgeving	Buiten
Primaire drager	Infrastructuur hemelwater (opvang en afvoer)
Asbestmaterialen	<ul style="list-style-type: none">Bak, reservoir, kuip, bloembak
Bindmiddel van asbestmateriaal	Cement
Gebondenheid op basis van bindmiddel	Hecht
Hoeveelheid (gewicht - aantal)	<ul style="list-style-type: none">10,00 kg - 1 stuk
Totaal gewicht	10,00 kg
Eenvoudig bereikbaar	Ja
Identificatiemethode	Vaststelling zonder monstername
Opmerking	Deze oppervlakte, volumes en gewichten zijn niet gemeten, maar geschat op basis van een benadering van het aanwezig pleisterwerk in alle plafonds (de opgegeven hoeveelheden mogen niet gebruikt worden als maatstaf van heffing).

- Verwijder het asbestafval.

- Eenvoudige handelingen: mag via doe-het-zelf of door werknemer(s) met opleidingsattest eenvoudige handelingen
Mag afgevoerd worden mits de juiste verpakking en nodige beschermingsmiddelen te gebruiken.
Raadpleeg de actuele wetgeving op de website van OVAM.
<https://ovam.vlaanderen.be/voorzorgsmaatregelen-bij-asbestverwijdering>.
Aangepaste persoonlijke beschermingsmiddelen gebruiken
Geen sneldraaiend gereedschap gebruiken, niet slijpen, boren of breken.
Zie ook : "Toelichting" achteraan beschreven in het asbestattest, waar de methodieken asbest

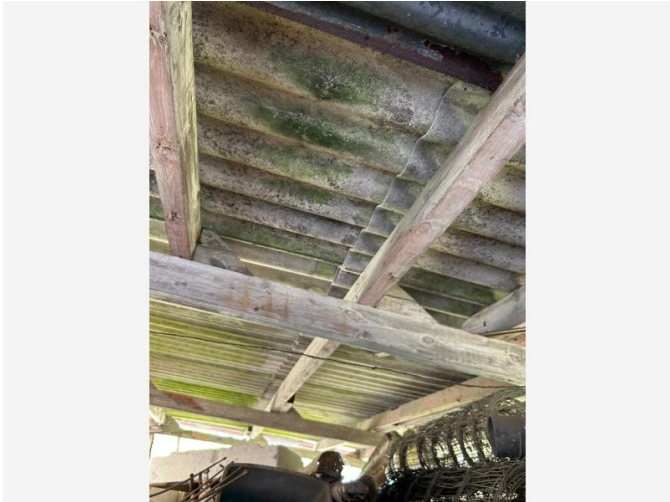
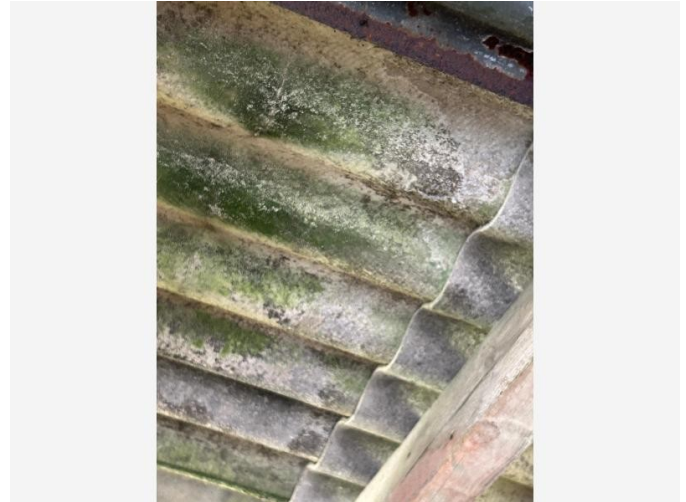
Eindbeoordeling materiaalrisico	Hoog materiaalrisico en/of hoge kans op vezelvrijgave
---------------------------------	-------------------------------------------------------

Gebondenheid	Categorie 1: hechtgebonden in oorsprong
Asbestsoort (vezeltype)	Crocidoliet aanwezig
Asbestconcentratie	Laag (< 50%)
Afschermingsgraad van het gehele materiaal	Geheel of deels (ook) vrij aan de binnenlucht
Toestand van het materiaal	Matig beschadigd, matig verweerd

Beschrijving	Cementgebonden golfplaten - deel houtberging
Omgeving	Grenst aan binnen- en buitenlucht
Primaire drager	Schuin dak
Asbestmateriaal	Dak- en gevelbekleding - Golfplaat
Bindmiddel van asbestmateriaal	Cement
Gebondenheid op basis van bindmiddel	Hecht
Hoeveelheid (oppervlakte - aantal)	<ul style="list-style-type: none">• 12,00 m² - 1 stuk
Totale oppervlakte	12,00 m ²
Eenvoudig bereikbaar	Ja
Bevestigingswijze	<ul style="list-style-type: none">• Geschroefd
Identificatiemethode	Vaststelling zonder monsternamen
Destructieve handeling voor identificatie	Nee
Opmerking	Deze oppervlakte werd niet gemeten, maar geschat op basis van een benadering voor alle aanwezige schakelaars. Deze schatting mag niet worden gebruikt als maatstaf voor heffingen.

- Zorg voor een veilig beheer. Vermijd het beschadigen van het asbestmateriaal. Controleer de toestand jaarlijks op wijzigingen.
- Hemelwater dat afspoelt van asbestcement daken of gevels kan asbestdeeltjes bevatten. Gebruik het enkel voor gesloten circuits (bv. spoelen toiletten). Reinig na het vervangen van het dak of de gevel de dakgoten en regenwaterput of -ton om asbesthoudend sediment of slib te verwijderen

- Eenvoudige handelingen: mag via doe-het-zelf of door werknemer(s) met opleidingsattest eenvoudige handelingen
Mag verwijderd en afgevoerd worden door een aannemer/dakwerker met een opleidingsattest.

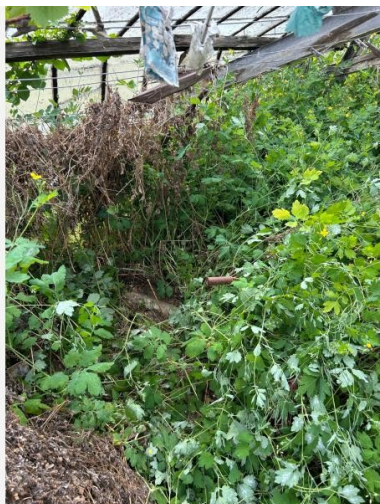
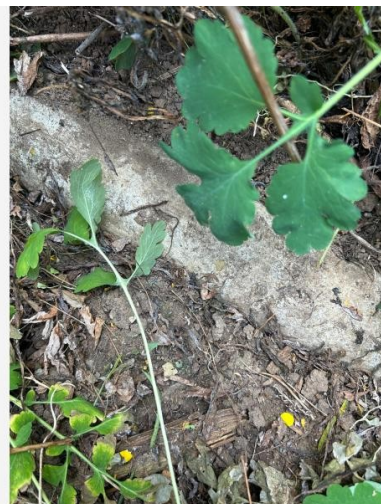
Beschrijving	AC buizen in serre
Omgeving	Binnen
Primaire drager	Infrastructuur hemelwater (opvang en afvoer)
Asbestmateriaal	Buis, koker, leiding, pijp, doorvoer
Bindmiddel van asbestmateriaal	Cement
Gebondenheid op basis van bindmiddel	Hecht
Hoeveelheid (lengte - omtrek - dikte - aantal)	<ul style="list-style-type: none">• 7,98 m - 15,00 cm - 1,50 cm - 2 stuks
Totaal volume	0,036 m ³
Eenvoudig bereikbaar	Ja
Bevestigingswijze	<ul style="list-style-type: none">• Geklemd• Verlijmd, ingegoten, versmeerd
Identificatiemethode	Vaststelling zonder monsternamen
Destructieve handeling voor identificatie	Nee
Opmerking	<p>2 regenwaterafvoeren links en rechts van de waterput in de serre</p> <p>Deze oppervlakte werd niet gemeten, maar geschat op basis van een benadering voor alle aanwezige rookgaskanalen. Deze schatting mag niet worden gebruikt als maatstaf voor heffingen.</p>

- Zorg voor een veilig beheer. Vermijd het beschadigen van het asbestmateriaal. Controleer de toestand jaarlijks op wijzigingen.
- Hemelwater dat afspoelt van asbestcement daken of gevels kan asbestdeeltjes bevatten. Gebruik het enkel voor gesloten circuits (bv. spoelen toiletten). Reinig na het vervangen van het dak of de gevel de dakgoten en regenwaterput of -ton om asbesthoudend sediment of slib te verwijderen
- Voer bijkomende staalname(s) uit.

- Eenvoudige handelingen: enkel door erkend asbestverwijderaar

deze verwijdering vereist specifieke bijkomende maatregelen en voldoende expertise om deze buis correct te verwijderen zonder de buis stuk te maken. Bij het verwijderen kan stof voorkomen.

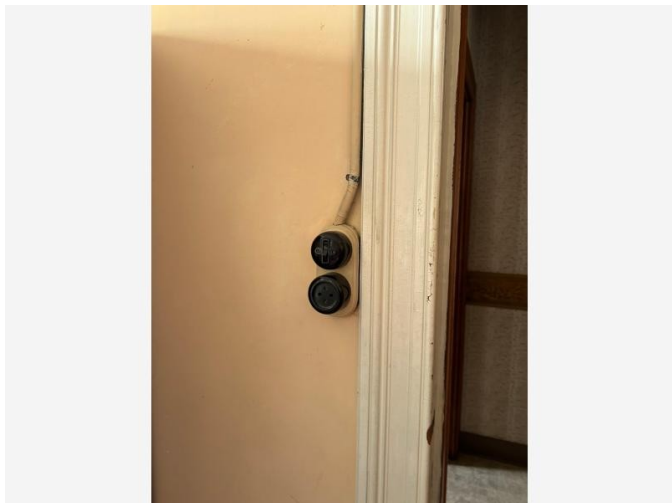
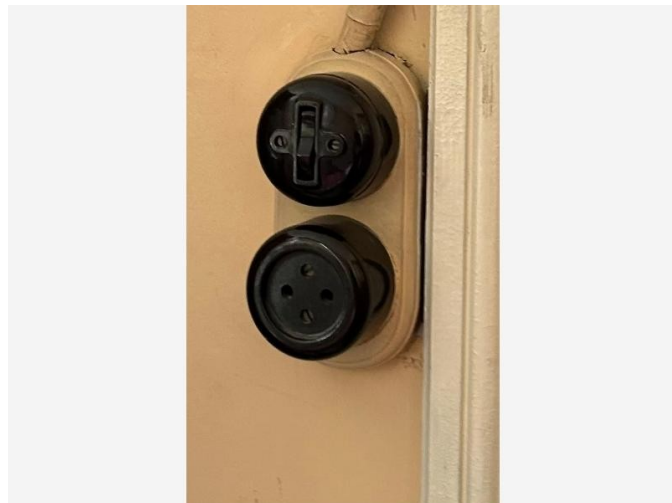
Fiche 10: Bakeliet schakelaars stopcontacten, verdeel dozen, fittingen

Beschrijving	Bakeliet schakelaars stopcontacten, verdeel dozen, fittingen
Omgeving	Binnen
Primaire drager	Communicatie en elektrische infrastructuur en uitrusting
Asbestmateriaal	Plaat, paneel, tablet - Type Bakeliet
Bindmiddel van asbestmateriaal	Kunststof of -hars
Gebondenheid op basis van bindmiddel	Hecht
Hoeveelheid (oppervlakte - dikte - aantal)	<ul style="list-style-type: none">• 0,01 m² - 0,30 cm - 2 stuks
Totaal volume	< 0,001 m ³
Eenvoudig bereikbaar	Ja
Bevestigingswijze	<ul style="list-style-type: none">• Geschroefd
Identificatiemethode	Vaststelling zonder monsternamen
Destructieve handeling voor identificatie	Nee
Opmerking	Deze oppervlakte werd niet gemeten, maar geschat op basis van een benadering voor alle aanwezige schakelaars. Deze schatting mag niet worden gebruikt als maatstaf voor heffingen. Bakeliet wordt door ons beschouwd als een asbestverdachte toepassing, aangezien het in veel gevallen asbesthoudend is. We hebben echter geen staalname uitgevoerd om de functionaliteit van het materiaal niet in gevaar te brengen.
