# Asbestinventarisatetest

Sint-Antoniuslaan 64/302, 1700 Dilbeek

Attestnummer : 20260222-000071.000

Uitgegeven op : 22.02.2026

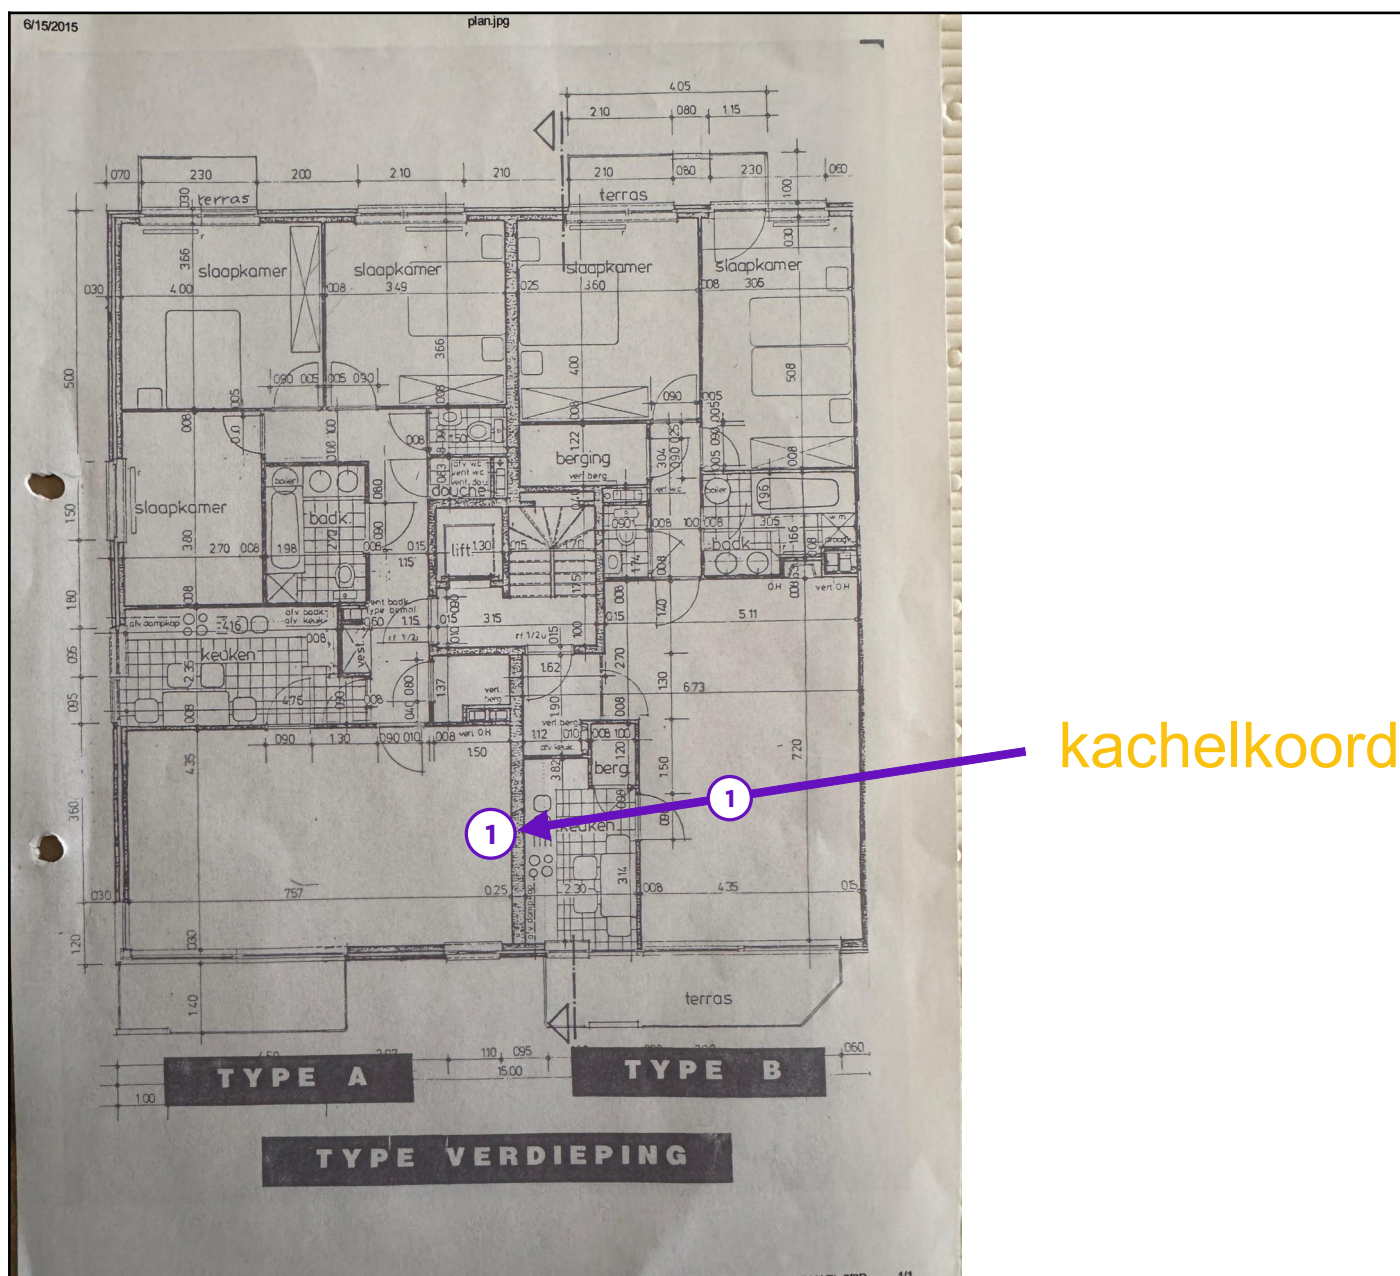
# Plan 1.3: Plan Appartement (kachelkoord)

Beschrijving	Type	Actie
1. Kachelkoord	Advies	-

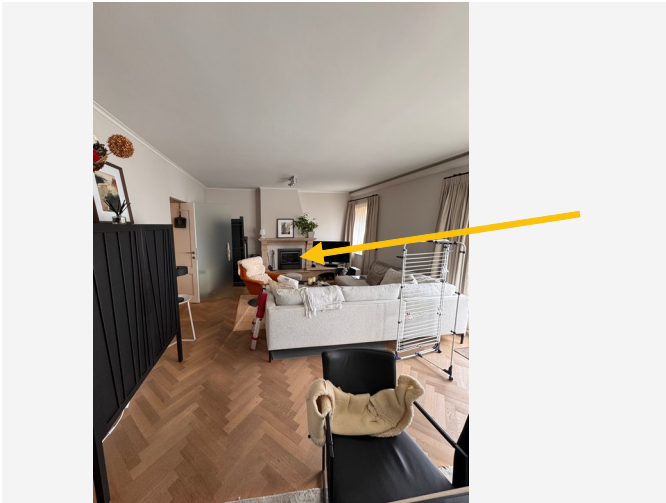
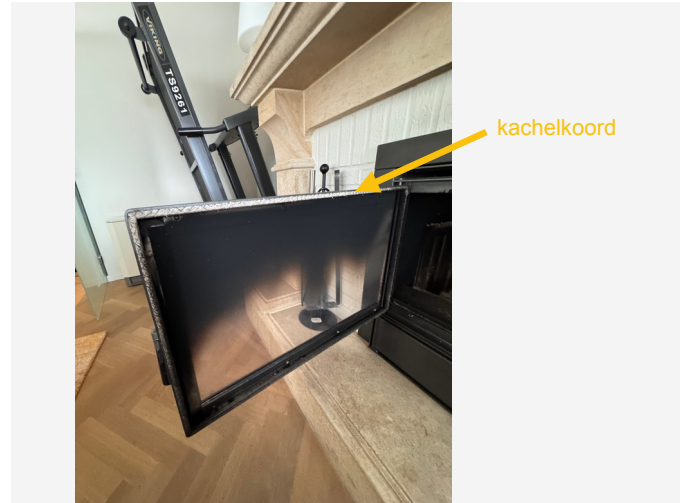
Niet-asbestverdachte koord in de kachel.

Basis voor advies	De asbestdeskundige beoordeelt het materiaal als niet-asbestverdacht.
-------------------	---

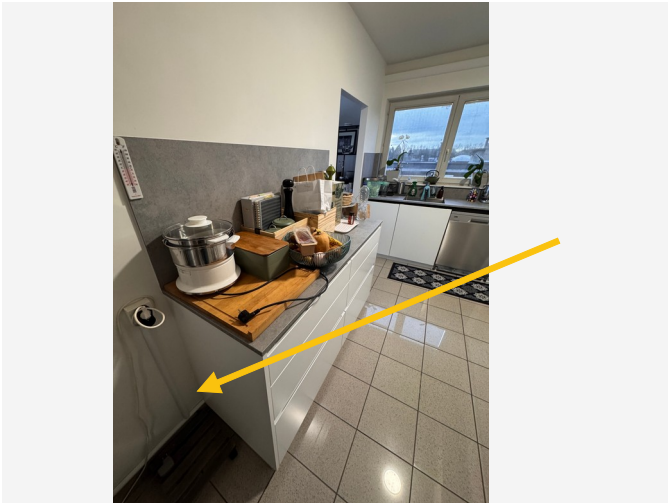
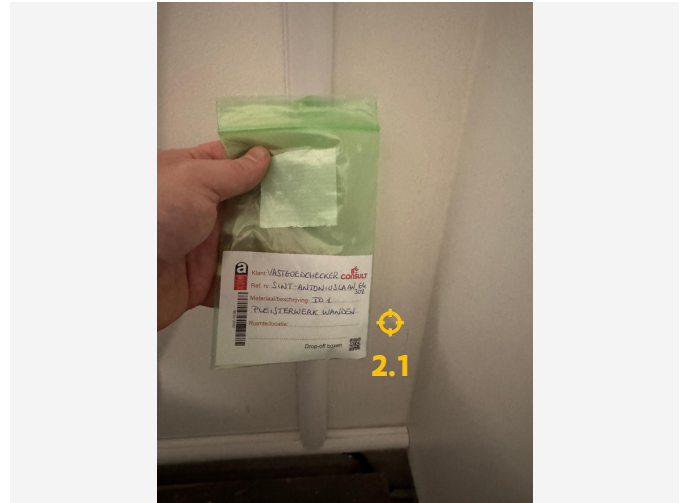
## Fiche 2: Pleisterwerk wanden

## Conclusie

Geen asbest

#	Type	Referentie	Resultaat
2.1	Mengmonster	ID1	Geen asbest

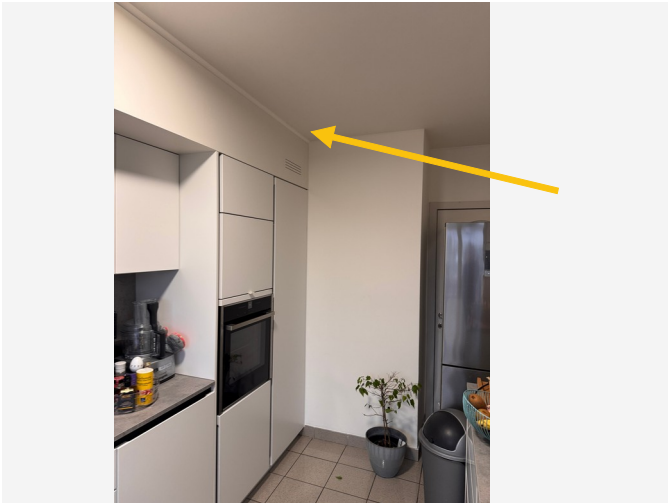
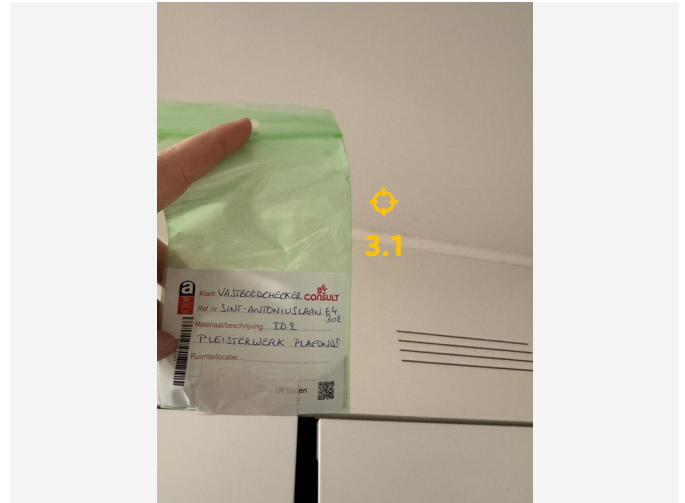
## Fiche 3: Pleisterwerk plafonds

## Conclusie

Geen asbest

#	Type	Referentie	Resultaat
3.1	Mengmonster	ID2	Geen asbest
