Asbestinventarisatetest

Klein Dalenstraat 46, 3020 Herent

Attestnummer : 20250818-000133.000

Uitgegeven op : 18.08.2025

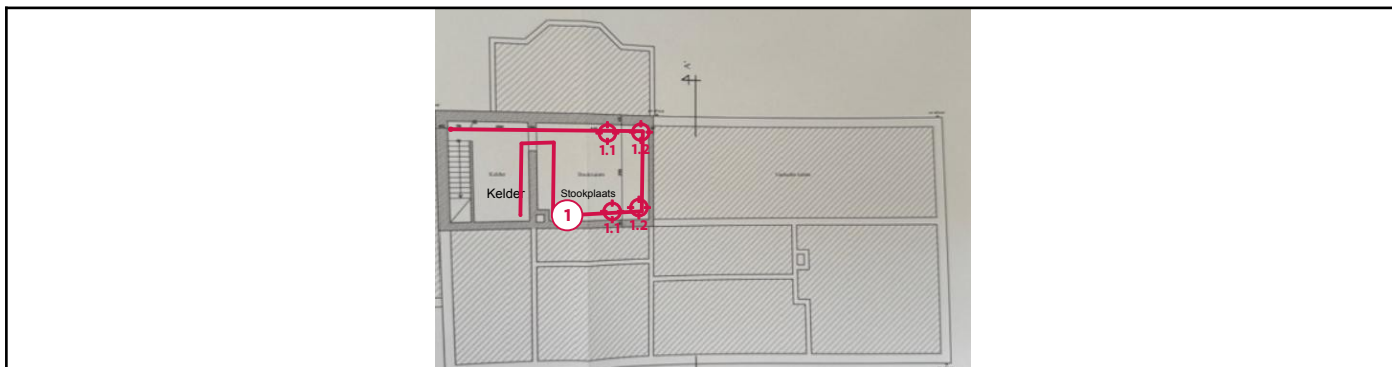
Plan 1.8: Hoofdgebouw plan V-1

Beschrijving	Type	Actie
1. Buisisolatie kelder	Asbestmateriaal	Dringend verwijderen
1.1 Code: MM-03 (rechte stukken)	Mengmonster	-
1.2 Code: MM-04 (Bochten)	Mengmonster	-

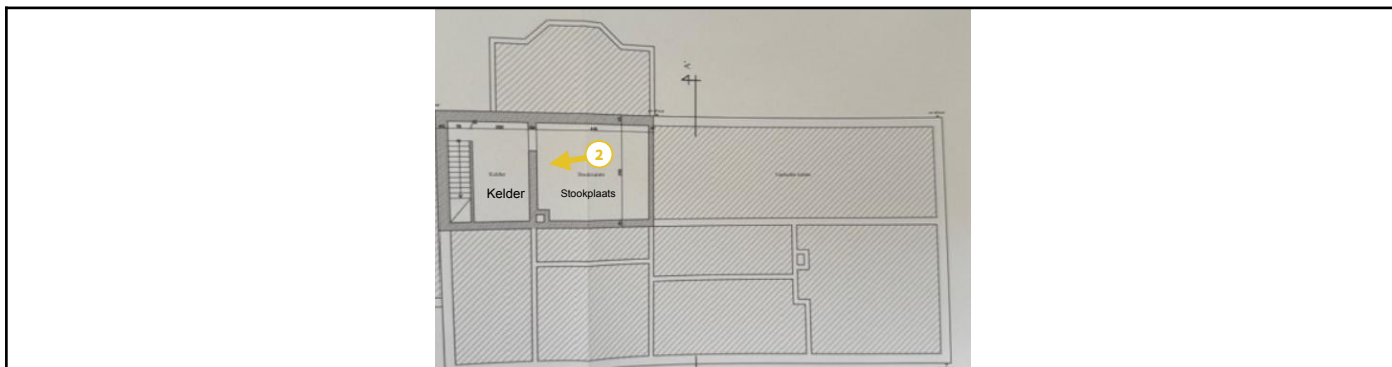
Plan 1.10: Hoofdgebouw plan V-1

Beschrijving	Type	Actie
2. Bakeliet toepassing	Asbestmateriaal	Zorgvuldig beheren

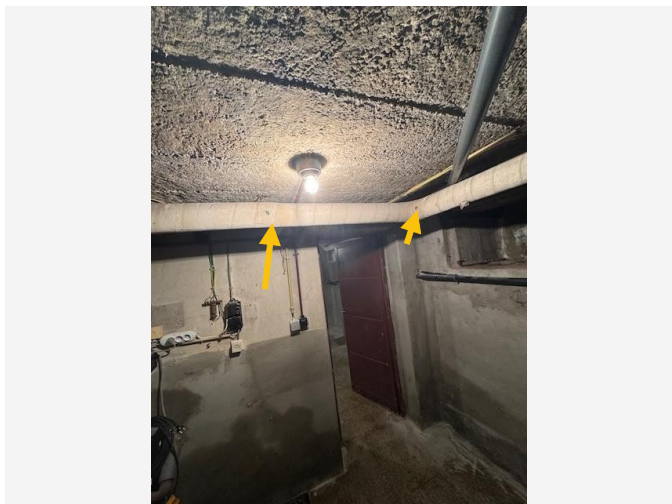
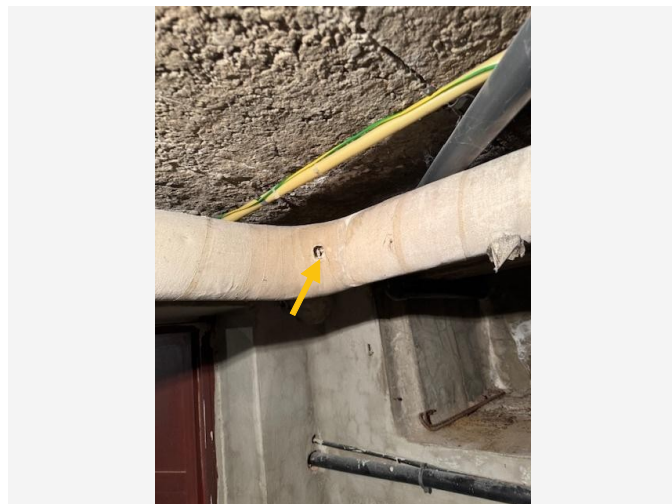
Het asbestmateriaal valt onder de mijlpaal van 2034.

Eindbeoordeling materiaalrisico	Hoog materiaalrisico en/of hoge kans op vezelvrijgave
---------------------------------	---

Gebondenheid	Categorie 2: niet-hechtgebonden met matrix
Asbestsoort (vezeltype)	Amfibool aanwezig, uitgezonderd crocidoliet
Asbestconcentratie	Hoog ($\geq 50\%$)
Afschermingsgraad van het gehele materiaal	Geheel of deels (ook) vrij aan de binnenlucht
Toestand van het materiaal	Matig beschadigd, matig verweerd

#	Type	Referentie	Resultaat
1.1	Mengmonster	MM-03 (rechte stukken)	Amosiet
1.2	Mengmonster	MM-04 (Bochten)	Amosiet

Beschrijving	Buisisolatie kelder
Omgeving	Binnen
Primaire drager	HVAC infrastructuur en uitrusting
Asbestmateriaal	In-situ afwerkingslagen - Thermische isolatie
Bindmiddel van asbestmateriaal	Gips - kalk
Gebondenheid op basis van bindmiddel	Niet-hechtgebonden
Hoeveelheid (lengte - omtrek - dikte - aantal)	<ul style="list-style-type: none">• 2,00 m - 10,00 cm - 6,00 cm - 5 stuks• 3,00 m - 10,00 cm - 6,00 cm - 2 stuks
Totaal volume	0,096 m ³
Eenvoudig bereikbaar	Ja
Bevestigingswijze	<ul style="list-style-type: none">• Verlijmd, ingegoten, versmeerd
Identificatiemethode	Vaststelling met monstername
Destructieve handeling voor identificatie	Nee
Opmerking	Dit is juist een inschatting van de aangetroffen hoeveelheid, voer bijkomende metingen uit voorafgaand de verwijdering.

Dringend verwijderen

- Verwijder dit asbestmateriaal zo snel mogelijk. Volg de toestand goed op.

- Hermetische zone (erkend asbestverwijderaar)
Deze niet hechtgebonden asbesttoepassing mag enkel en alleen verwijderd worden door een erkend asbestverwijderaar in hermetische zone doordat deze niet zonder vezelvrijgave verwijderd kan worden met eenvoudige handelingen.

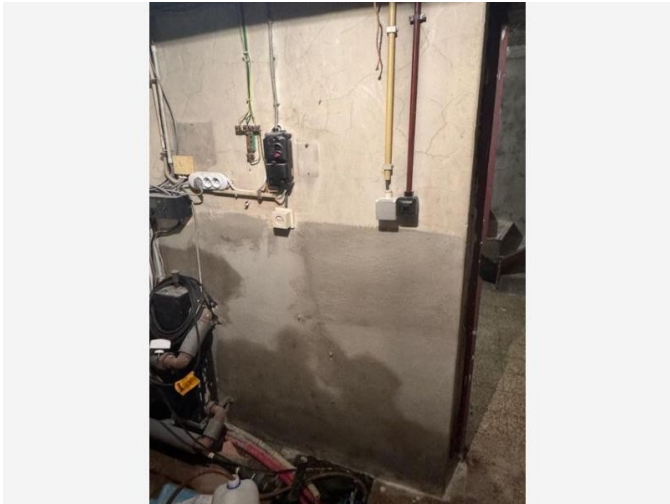
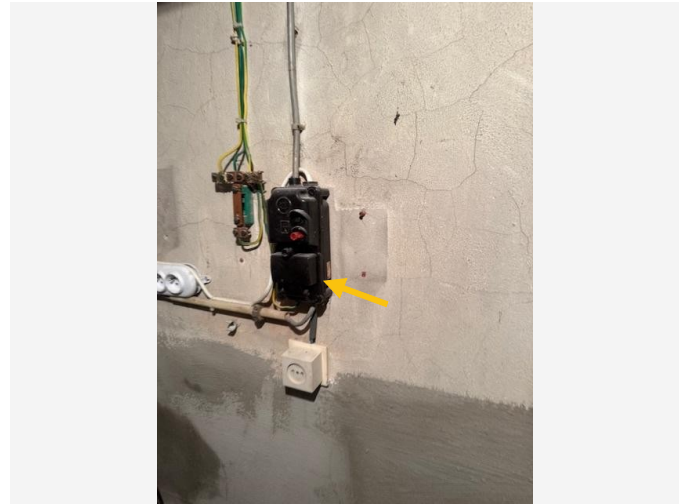
Het asbestmateriaal valt onder de mijlpaal van 2040.

Eindbeoordeling materiaalisico	Laag materiaalisico en/of verlaagde kans op vezelvrijgave
--------------------------------	---

Gebondenheid	Categorie 1: hechtgebonden in oorsprong
Asbestsoort (vezeltype)	Crocidoliet aanwezig
Asbestconcentratie	Laag (< 50%)
Afschermingsgraad van het gehele materiaal	Geheel of deels (ook) vrij aan de binnenlucht
Toestand van het materiaal	Onbeschadigd, niet verweerd

Beschrijving	Bakeliet toepassing
Omgeving	Binnen
Primaire drager	Communicatie en elektrische infrastructuur en uitrusting
Asbestmateriaal	Plaat, paneel, tablet - Type Bakeliet
Bindmiddel van asbestmateriaal	Kunststof of -hars
Gebondenheid op basis van bindmiddel	Hecht
Hoeveelheid (oppervlakte - dikte - aantal)	• 0,10 m ² - 4,00 cm - 1 stuk
Totaal volume	0,004 m ³
Eenvoudig bereikbaar	Ja
Bevestigingswijze	• Geschroefd
Identificatiemethode	Vaststelling zonder monstername
Destructieve handeling voor identificatie	Nee

Zorgvuldig beheren

- Zorg voor een veilig beheer. Vermijd het beschadigen van het asbestmateriaal. Controleer de toestand jaarlijks op wijzigingen.
- Voer bijkomende staalname(s) uit.

- Eenvoudige handelingen: mag via doe-het-zelf of door werknemer(s) met opleidingsattest eenvoudige handelingen
Deze bakeliet toepassing mag zelf verwijderd worden zonder het materiaal te beschadigen, dragen van de nodige wegwerp beschermingsmiddelen FFP 3 masker , handschoenen en tyvec CAT III type 5-6. Bakeliet dubbel verpakt afvoeren bij de juiste instantie.

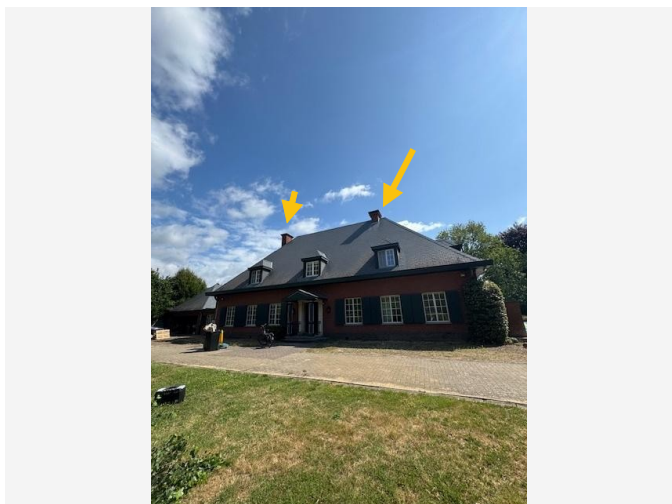
Tijdelijke beperking

Reden: Het te onderzoeken materiaal situeert zich hoger dan 3,50 m te rekenen vanaf een veilige ondergrond

Uitleg van de asbestdeskundige: De schoorsteen/schouw situeert zich hoger dan 3.5M vanaf een veilige ondergrond, hierdoor is deze niet langs de binnenkant onderzocht kunnen worden.

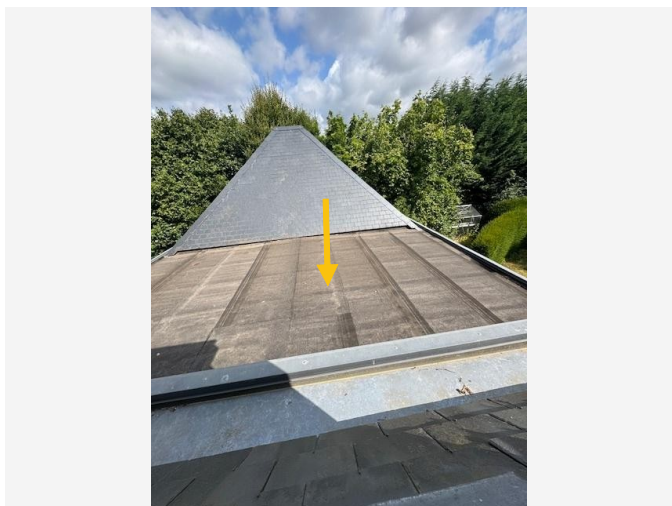
Dit type dakbedekking (EPDM) is niet asbestverdacht.

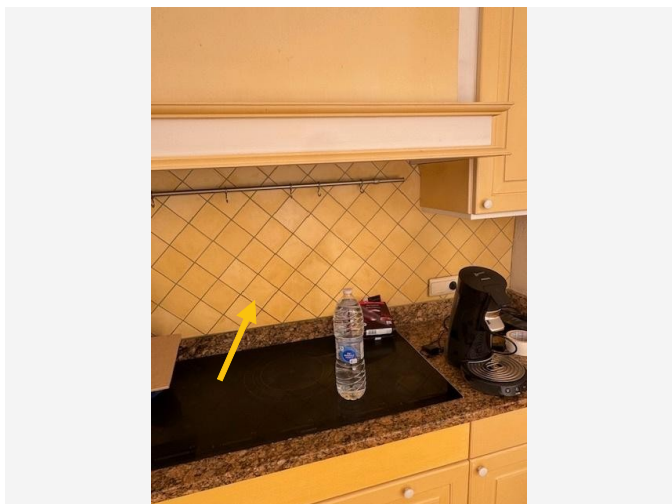
Mogelijks is de tegellijm van de keuken asbesthoudend, voer bijkomend onderzoek uit voorafgaand verwijdering.

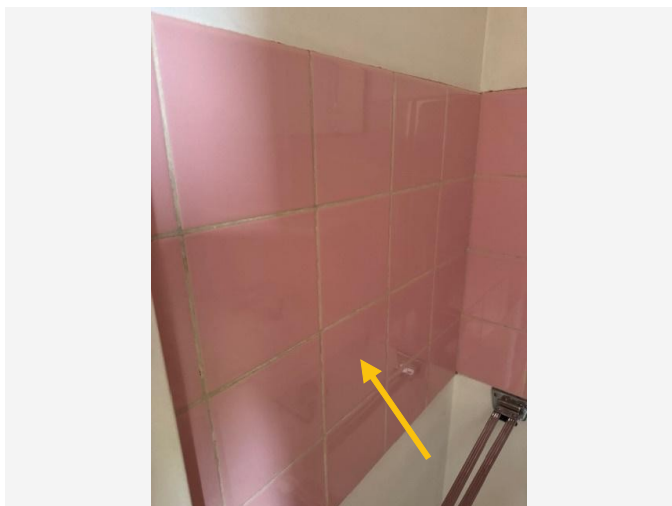
Mogelijks is de tegellijm van de badkamer asbesthoudend, voer bijkomende staalnamen uit voorafgaand de verwijdering.

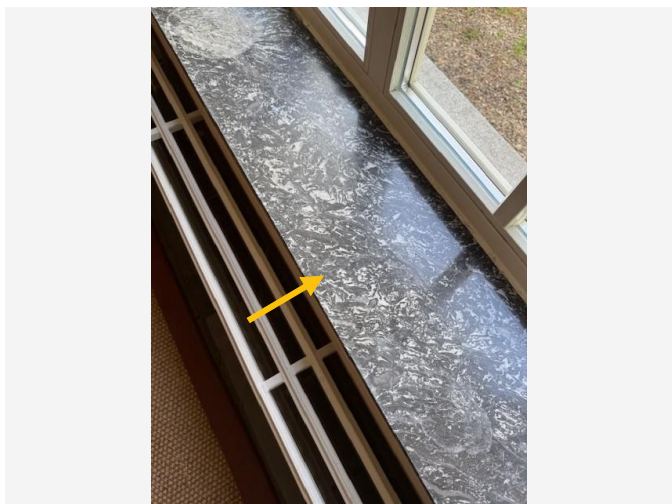
Dit type vensterbank is niet asbestverdacht.

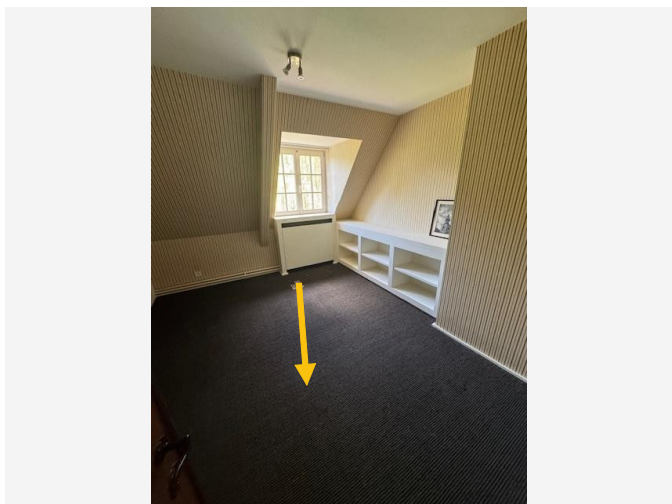
Dit type vloerbekleding is niet asbestverdacht, ik kan geen uitspraak doen over eventuele onderliggende lagen vloerbekleding.

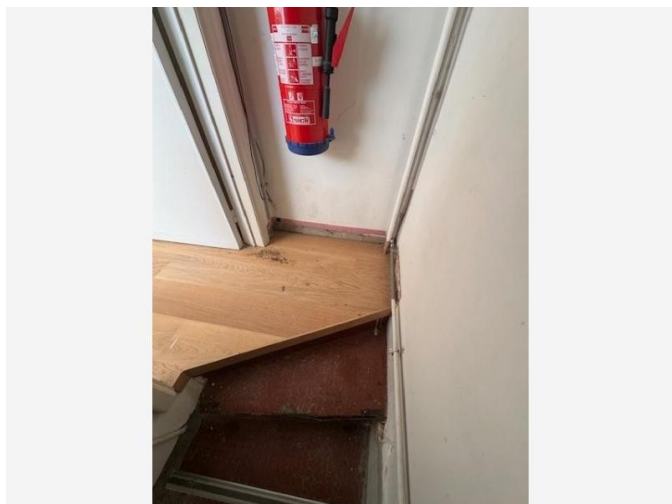
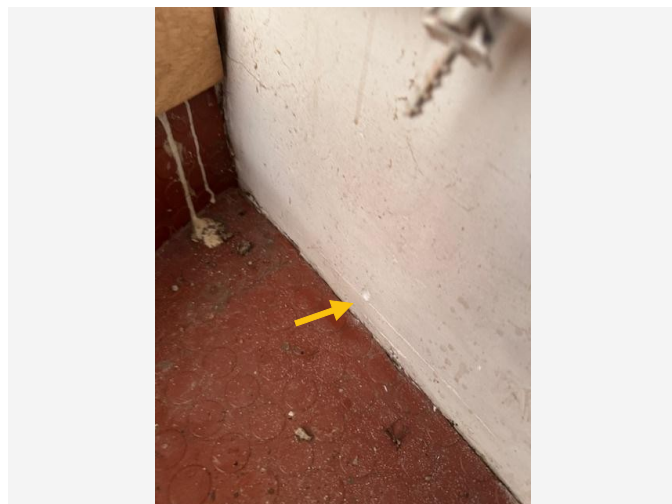
Geen asbest

#	Type	Referentie	Resultaat
9.1	Mengmonster	MM-01	Geen asbest

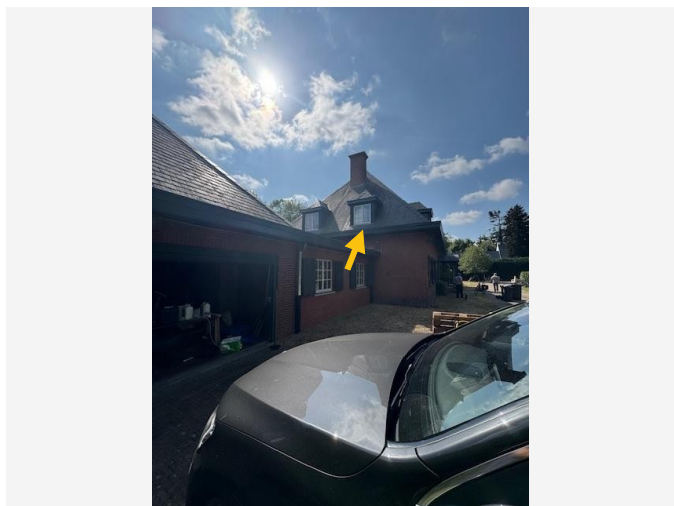
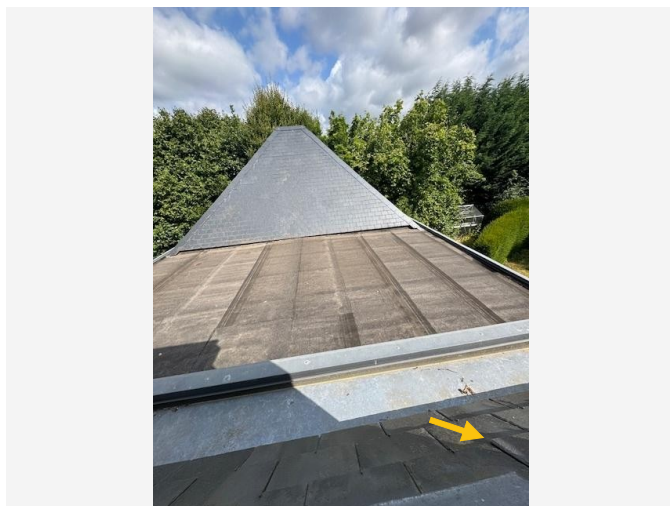
Fiche 10: Leien dak

Geen asbest

#	Type	Referentie	Resultaat
10.1	Puntmonster	MM-05	Geen asbest

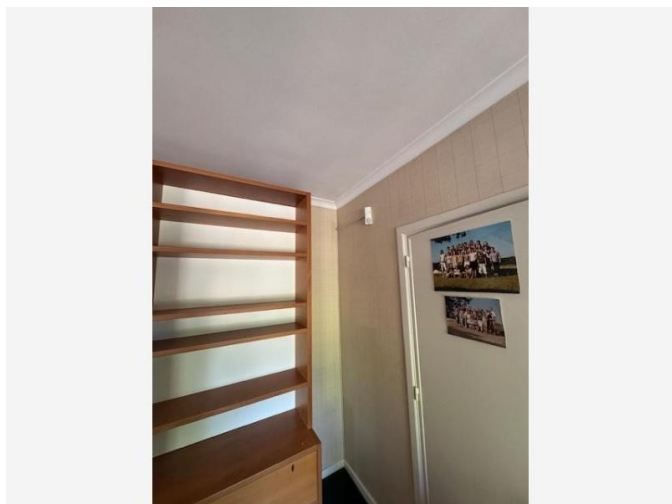
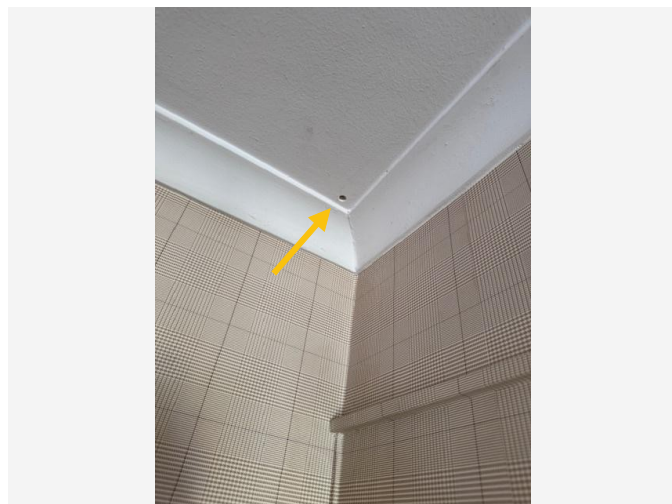
Fiche 11: Pleisterwerk plafond

Geen asbest

#	Type	Referentie	Resultaat
11.1	Mengmonster	MM-02	Geen asbest
