# Asbestinventarisatetest

Notelarenweg 70/9, 3020 Herent

Attestnummer : 20250303-000465.000

Uitgegeven op : 03.03.2025

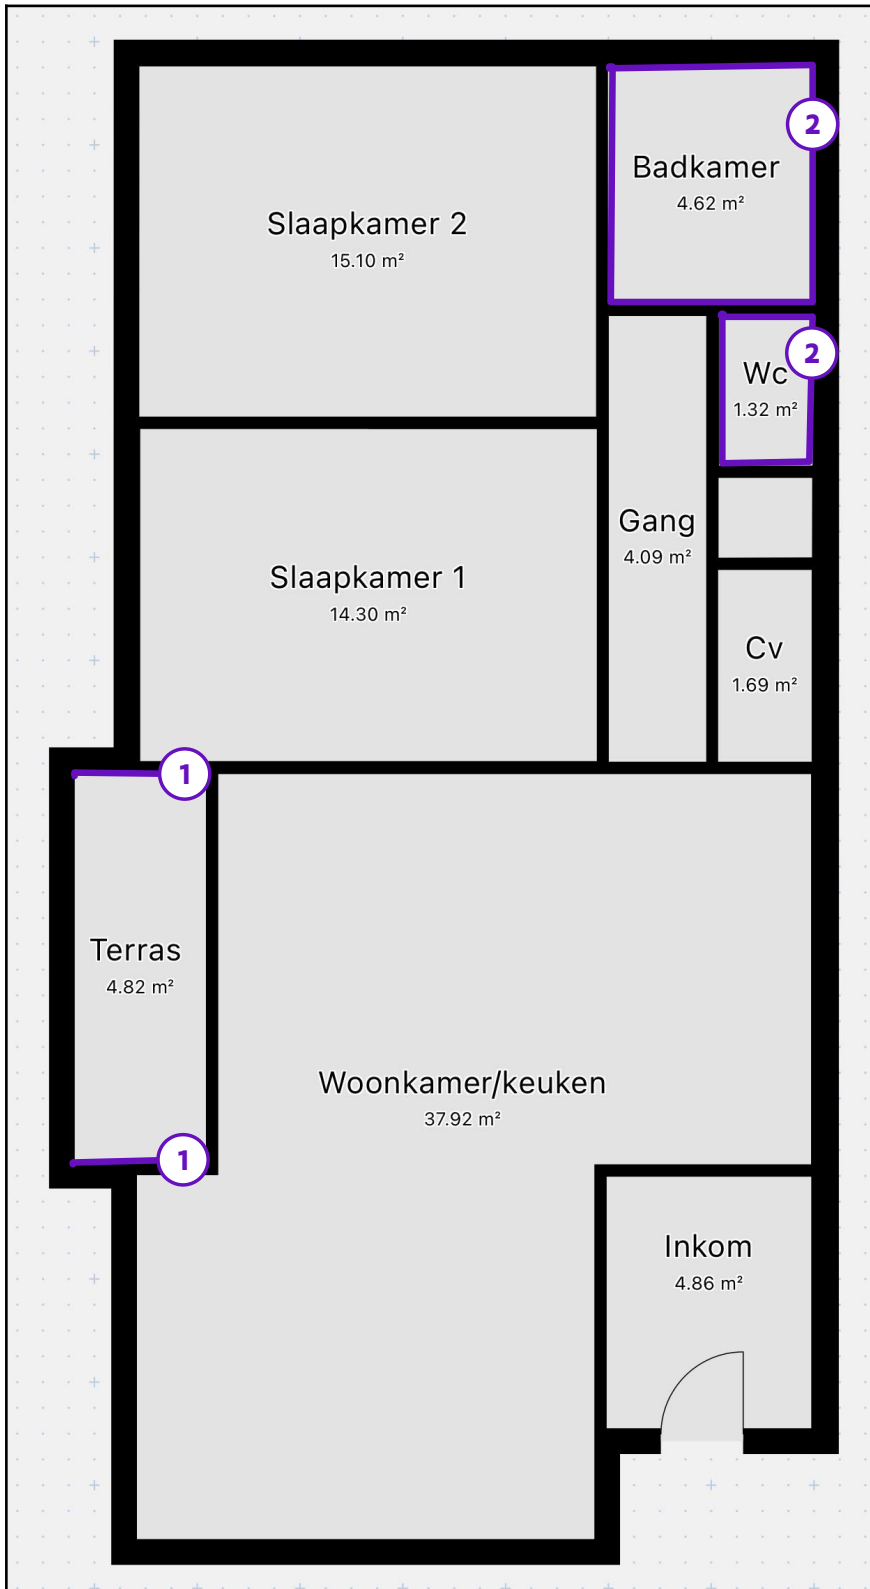
# Plan 1.1: Appartement 70/9 - lijmlaag - leien

1. Gevel met leien (gemeenschappelijke delen)	Advies	-
2. Lijm laag Faiencetegels	Advies	-

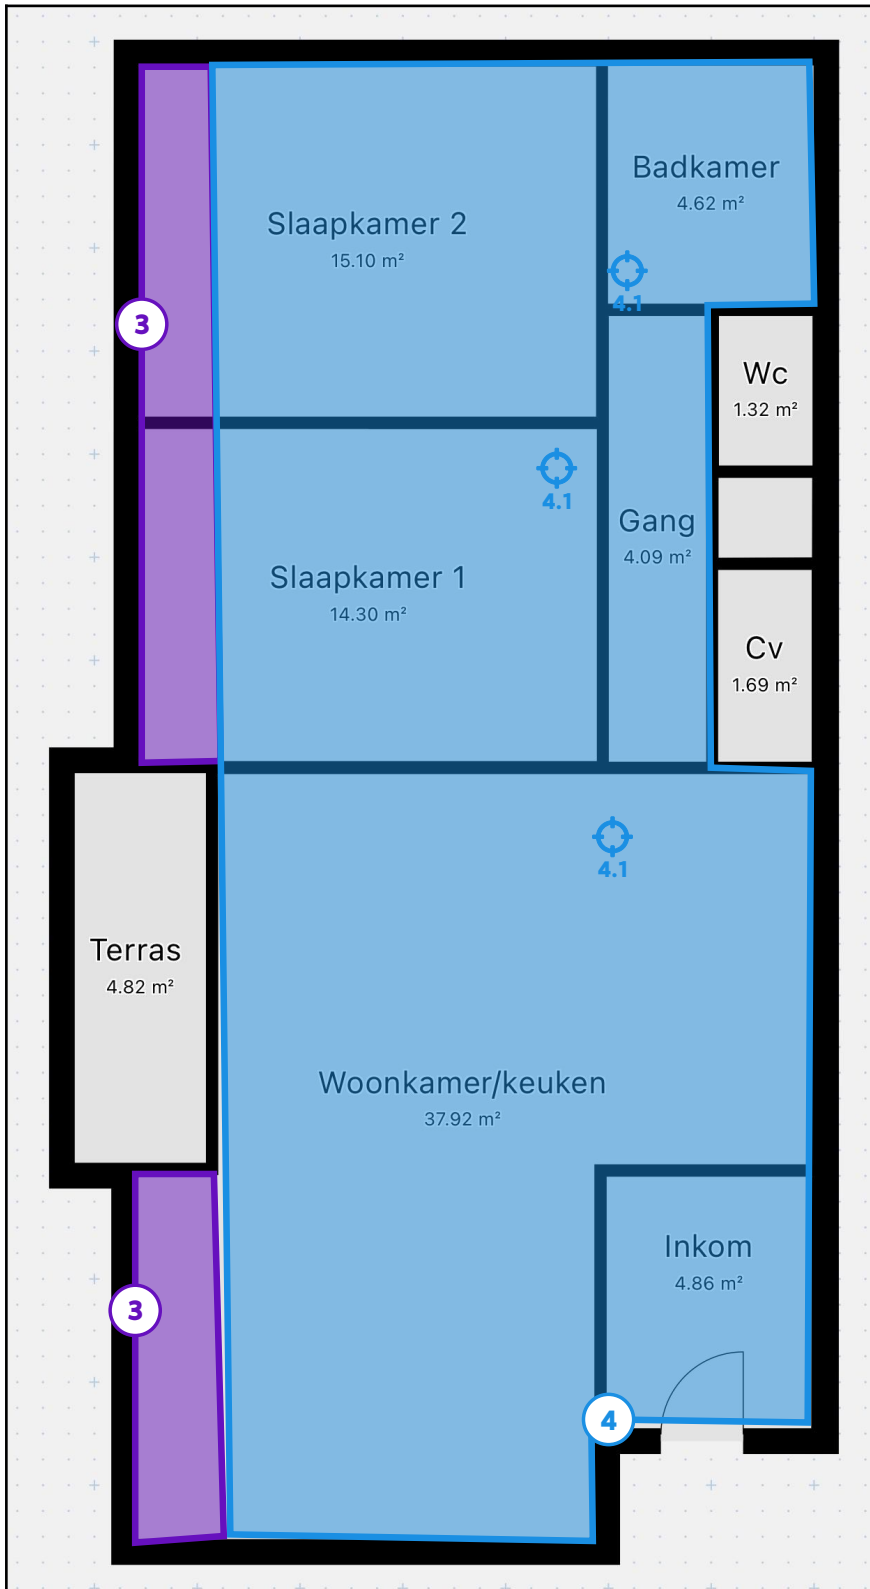
## Plan 1.2: Appartement 70/9 - Pleisterwerk plafond

3. Gipsplaat wanden & plafonds	Advies	-
4. Pleisterwerk plafonds	Geen asbest	-
4.1 Code: MN2 pleister plafond	Mengmonster	-

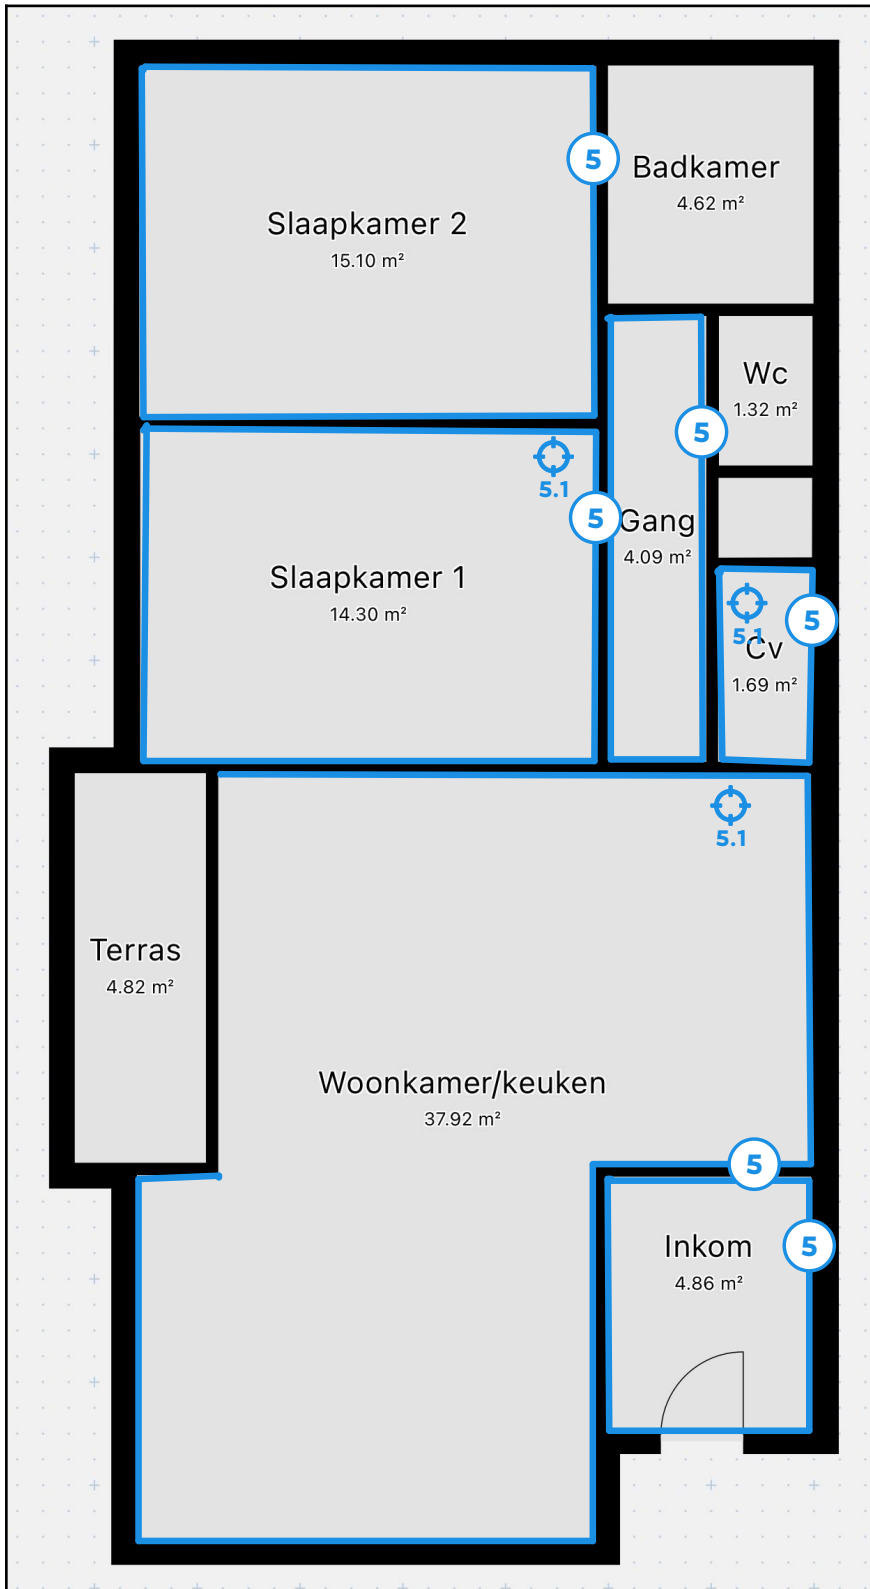
## Plan 1.3: Appartement 70/9 - pleisterwerk muren

5. Pleisterwerk wanden	Geen asbest	-
5.1 Code: Mn1 pleister wand	Mengmonster	-

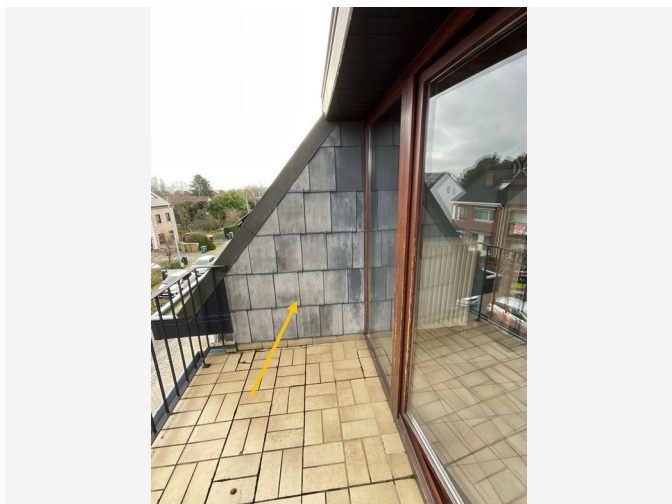
Vrije foto

De gevel van het terras bevat asbestverdachte leien. Laat de leien onaangeroerd tot ze op professionele wijze worden weggehaald.

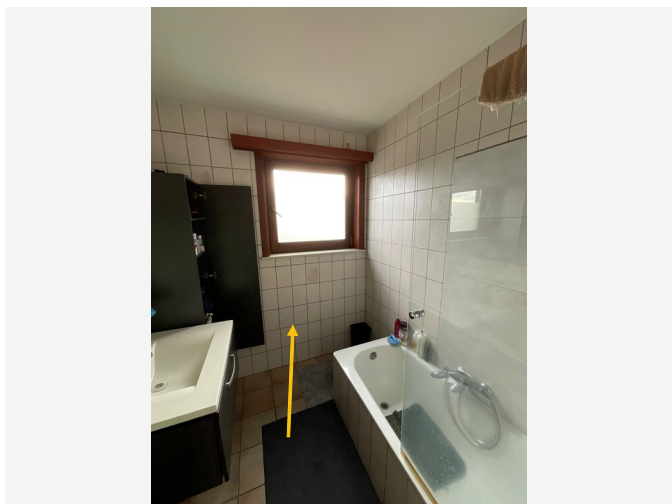
Vrije foto

Binnenwanden en/of plafonds afgewerkt met een intacte laag faiencetegels zonder zichtbare beschadigingen. Inspectie van de onderliggende lijm laag of tegels zelf is niet mogelijk zonder uitbreiding naar een destructief onderzoek.

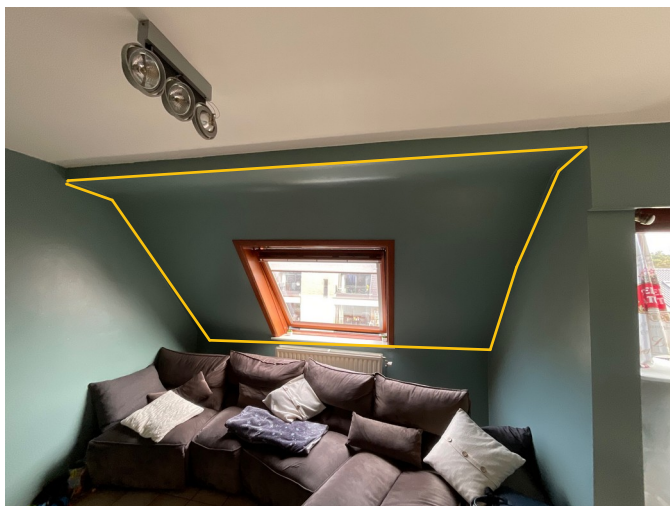
Vrije foto

Wanden & Plafonds vervaardigd uit gipsplaten

Mogelijk pleister aanwezig, aanvullend destructief onderzoek uit te voeren.

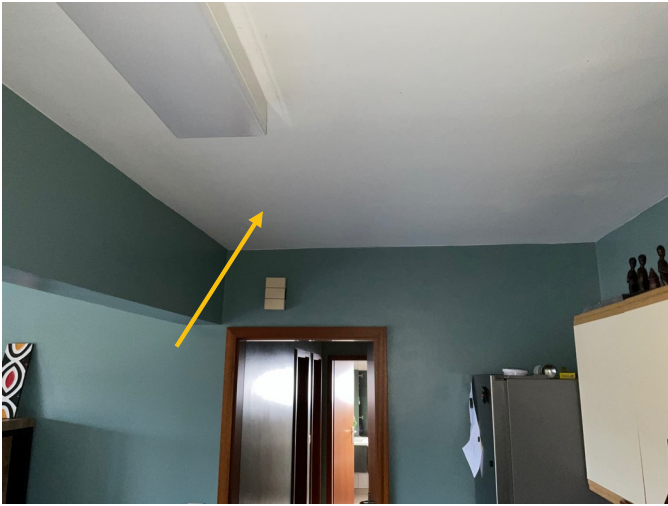
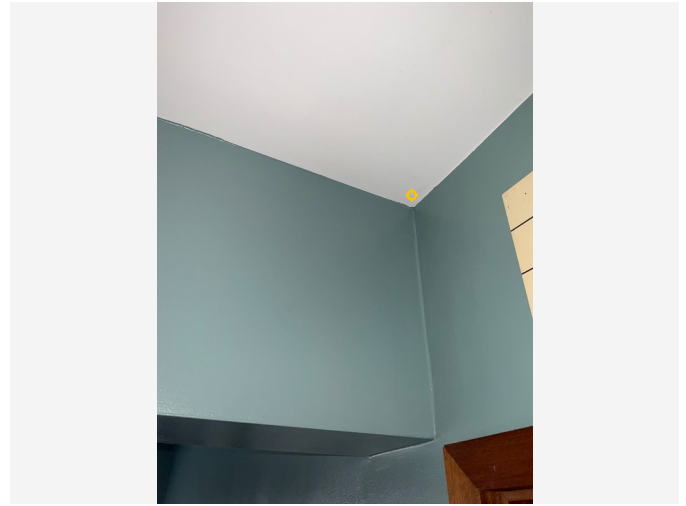
## Fiche 4: Pleisterwerk plafonds

Geen asbest

#	Type	Referentie	Resultaat
4.1	Mengmonster	MN2 pleister plafond	Geen asbest

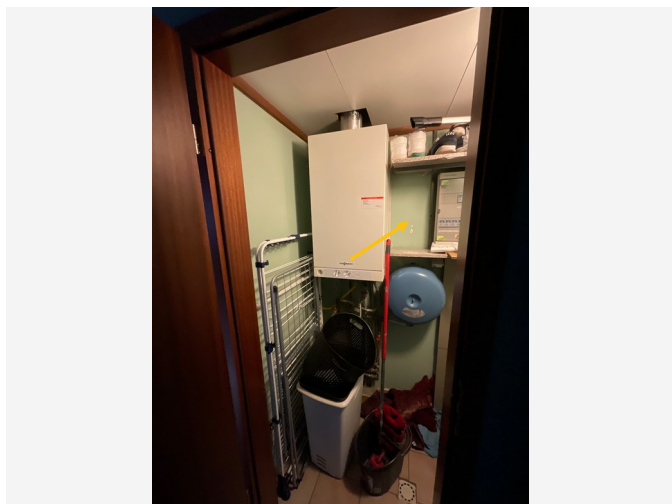
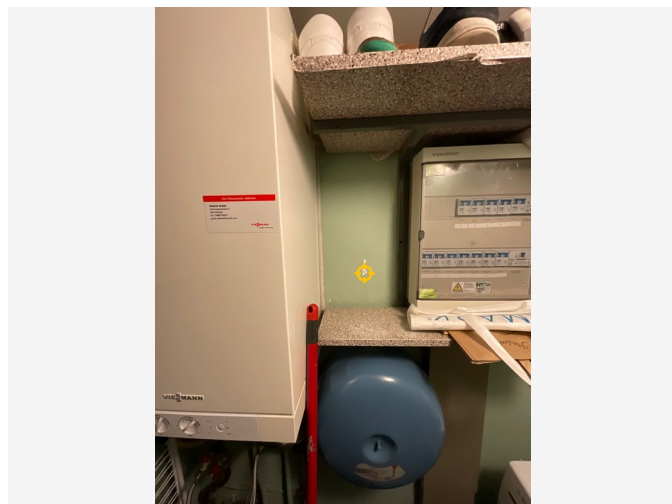
## Fiche 5: Pleisterwerk wanden

Geen asbest

#	Type	Referentie	Resultaat
5.1	Mengmonster	Mn1 pleister wand	Geen asbest
