Asbestinventarisatetest

Hanswijkdries 123, 2800 Mechelen

Attestnummer : 20260220-000389.000

Uitgegeven op : 20.02.2026

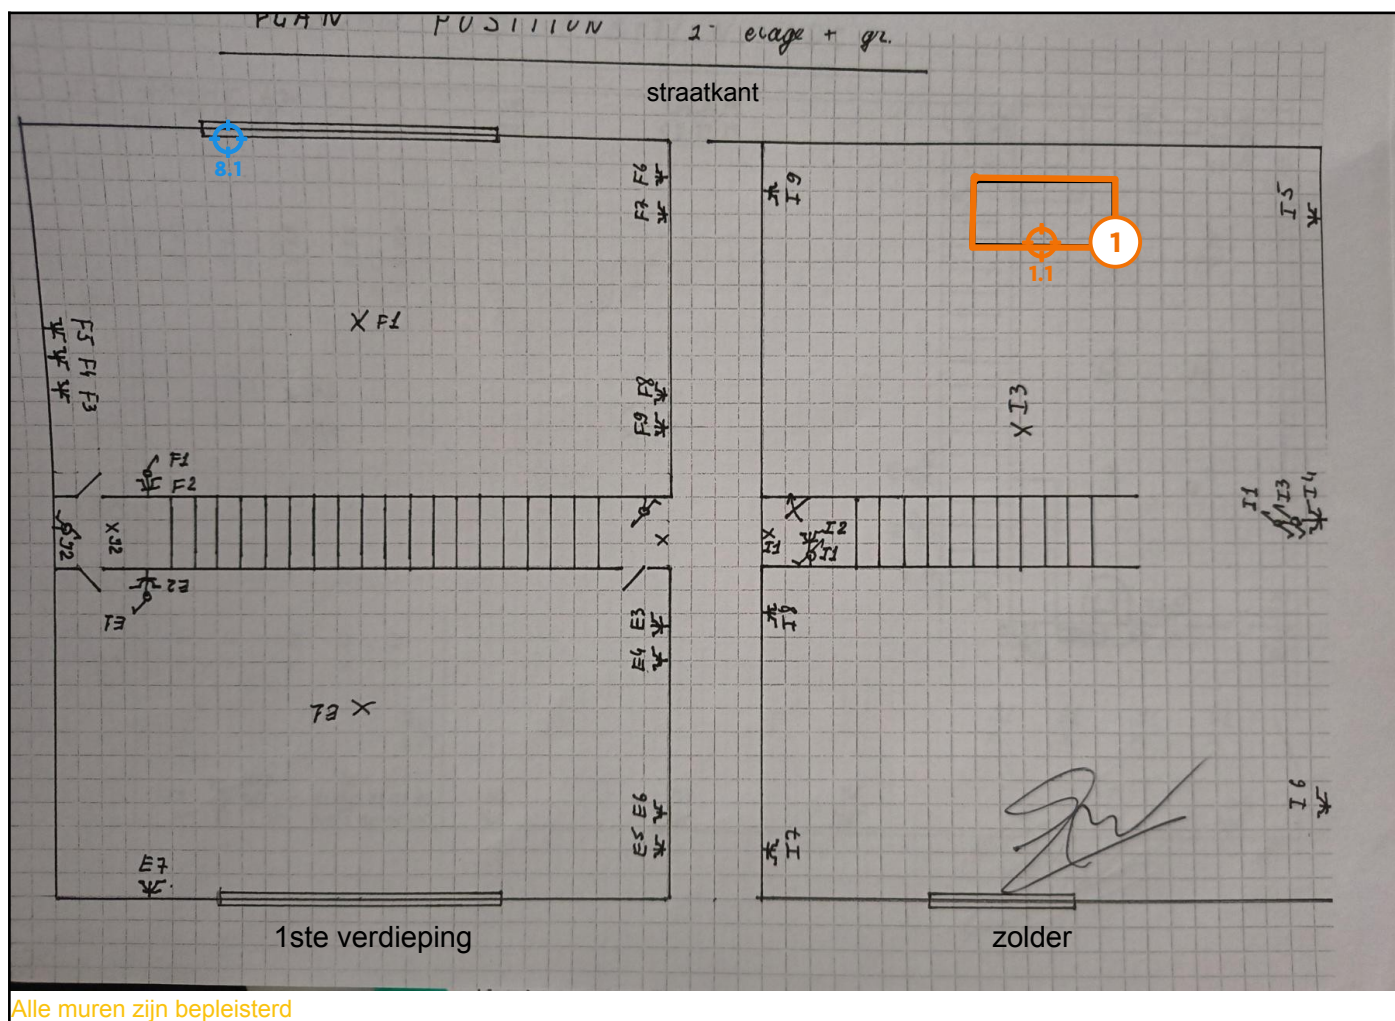
Plan 1.3: 1ste verdieping - zolder

Beschrijving	Type	Actie
1. Asbestkoord rond dakraam	Asbestmateriaal	Verwijderen
1.1 Code: M03	Puntmonster	-
8. Pleisterwerk muren	Geen asbest	-
8.1 Code: M01	Mengmonster	-

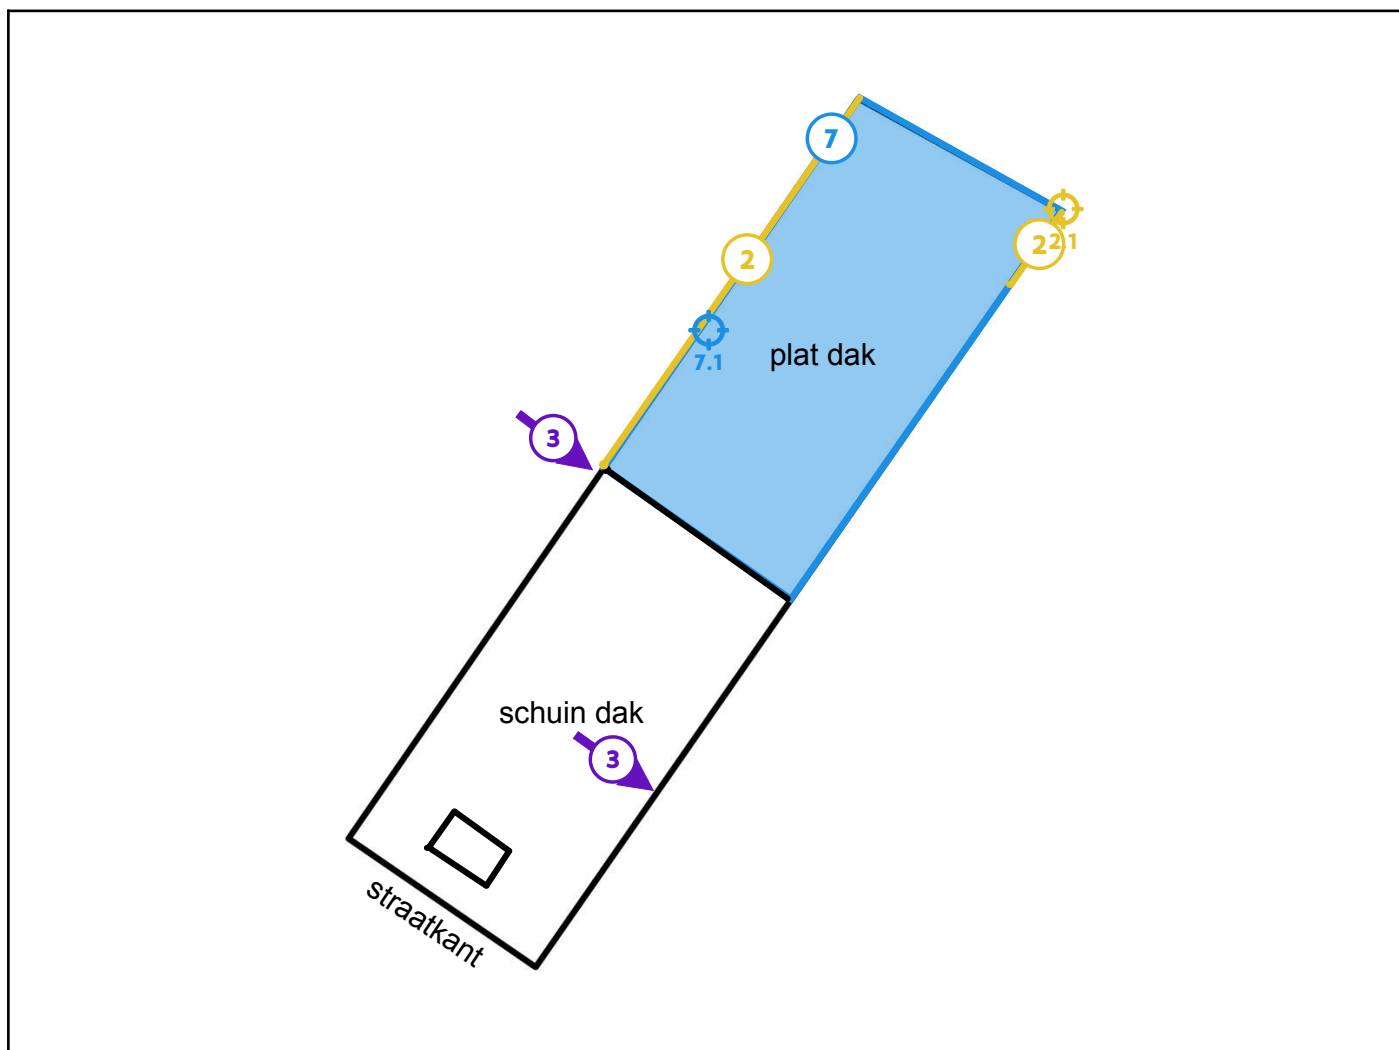
Plan 1.4: Dak

Beschrijving	Type	Actie
2. Dekstenen	Asbestmateriaal	Zorgvuldig beheren
2.1 Code: M06	Puntmonster	-
3. Schoorstenen	Beperking	-
7. Roofing	Geen asbest	-
7.1 Code: M02	Puntmonster	-

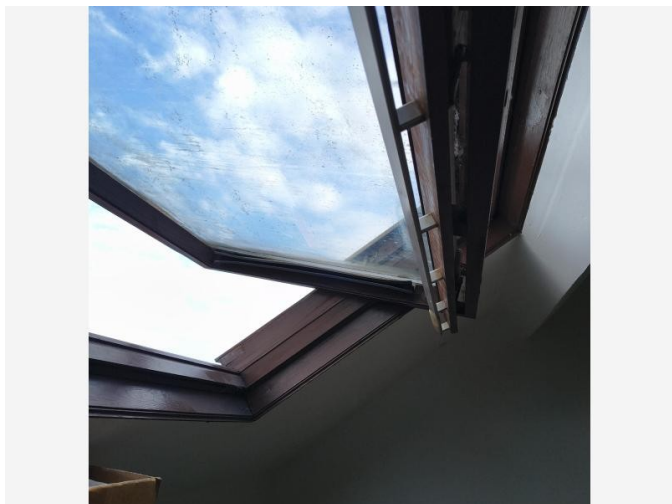
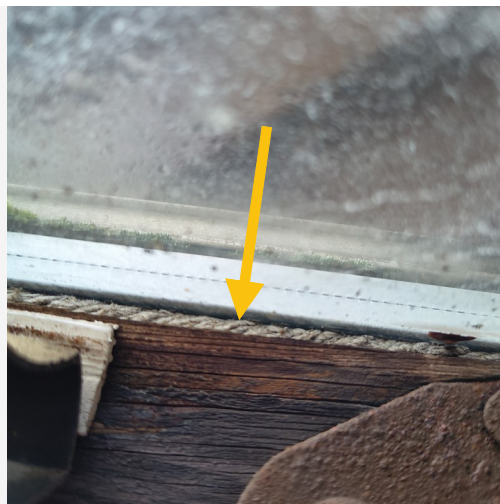
Het asbestmateriaal valt onder de mijlpaal van 2034.

Eindbeoordeling materiaalrisico	Laag materiaalrisico en/of verlaagde kans op vezelvrijgave
---------------------------------	--

Gebondenheid	Categorie 3: niet-hechtgebonden met weinig of geen matrix
Asbestsoort (vezeltype)	Alleen chrysotiel
Asbestconcentratie	Hoog ($\geq 50\%$)
Afschermingsgraad van het gehele materiaal	Enkel randen niet afgeschermd maar geen contact met binnenluchtstromen
Toestand van het materiaal	Licht beschadigd, licht verweerd. Intact calciumsilicaatmateriaal of categorie III 'gebondenheid'

#	Type	Referentie	Resultaat
1.1	Puntmonster	M03	Chrysotiel

Beschrijving	Asbestkoord rond dakraam
Omgeving	Binnen
Primaire drager	Wandopening verticaal (raam, deur, ...)
Asbestmateriaal	Koord, lint, band, strip
Bindmiddel van asbestmateriaal	Weinig of geen bindmiddel (textiel, bevlokkings, ...)
Gebondenheid op basis van bindmiddel	Niet-hechtgebonden
Hoeveelheid (lengte - omtrek - aantal)	<ul style="list-style-type: none">• 1,00 m - 1,00 cm - 1 stuk
Totale oppervlakte	0,01 m ²
Eenvoudig bereikbaar	Ja
Bevestigingswijze	<ul style="list-style-type: none">• Geklemd
Identificatiemethode	Een monsternamen door de asbestdeskundige met laboanalyse door een asbestlabo.
Destructieve handeling voor identificatie	Nee

Verwijderen

- Verwijder dit asbestmateriaal zo snel mogelijk. Volg de toestand goed op.

- Eenvoudige handelingen: mag via doe-het-zelf of door werknemer(s) met opleidingsattest eenvoudige handelingen
U mag deze asbesttoepassing zelf verwijderen zonder het materiaal te beschadigen. Maak gebruik van de nodige veiligheidsvoorzieningen (o.a. wegwercoverall, FFP3-masker, ...). Informeer u onderaan dit attest in het hoofdstuk "Toelichting" en raadpleeg de website van OVAM:
<https://ovam.vlaanderen.be/voorzorgsmaatregelen-bij-asbestverwijdering>

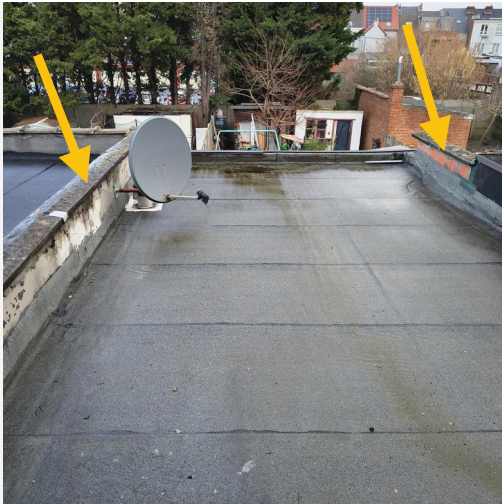
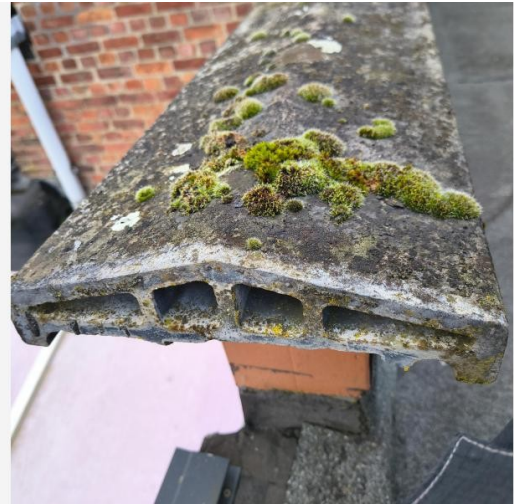
Het asbestmateriaal valt onder de mijlpaal van 2040.

Eindbeoordeling materiaalrisico	Laag materiaalrisico en/of verlaagde kans op vezelvrijgave
---------------------------------	--

Gebondenheid	Categorie 1: hechtgebonden in oorsprong
Asbestsoort (vezeltype)	Alleen chrysotiel
Asbestconcentratie	Laag (< 50%)
Afschermingsgraad van het gehele materiaal	Geheel of deels vrij aan de buitenlucht
Toestand van het materiaal	Licht beschadigd, licht verweerd. Intact calciumsilicaatmateriaal of categorie III 'gebondenheid'

#	Type	Referentie	Resultaat
2.1	Puntmonster	M06	Chrysotiel

Beschrijving	Dekstenen
Omgeving	Buiten
Primaire drager	Wand vrijstaand (scheidingsmuur, ...)
Asbestmateriaal	Deksteen, muurkap - Hol
Bindmiddel van asbestmateriaal	Cement
Gebondenheid op basis van bindmiddel	Hecht
Hoeveelheid (oppervlakte - dikte - aantal)	• 4,00 m ² - 5,00 cm - 1 stuk
Totaal volume	0,20 m ³
Eenvoudig bereikbaar	Ja
Bevestigingswijze	• Verlijmd, ingegoten, versmeerd
Identificatiemethode	Een monstername door de asbestdeskundige met laboanalyse door een asbestlabo.
Destructieve handeling voor identificatie	Nee

Zorgvuldig beheren

- Zorg voor een veilig beheer. Vermijd het beschadigen van het asbestmateriaal. Controleer de toestand jaarlijks op wijzigingen.

- Eenvoudige handelingen: mag via doe-het-zelf of door werknemer(s) met opleidingsattest eenvoudige handelingen
U mag deze asbesttoepassing zelf verwijderen zonder het materiaal te beschadigen. Maak gebruik van de nodige veiligheidsvoorzieningen (o.a. wegwerpoverall, FFP3-masker, ...). Informeer u onderaan dit attest in het hoofdstuk "Toelichting" en raadpleeg de website van OVAM:
<https://ovam.vlaanderen.be/voorzorgsmaatregelen-bij-asbestverwijdering>

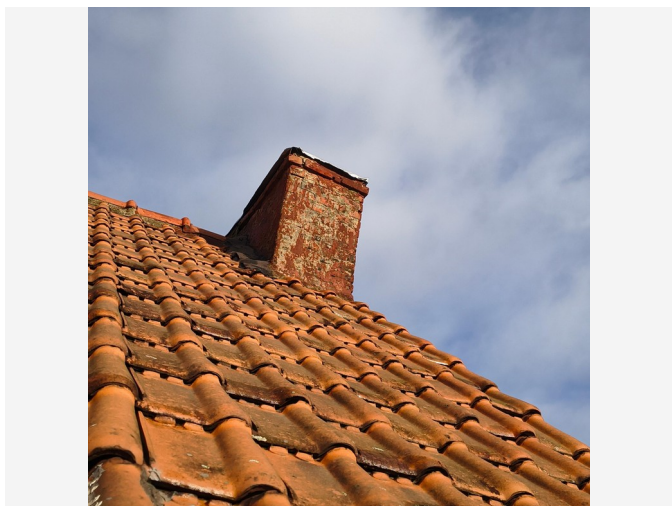
Situeringfoto

Tijdelijke beperking

Reden: Het te onderzoeken materiaal situeert zich hoger dan 3,50 m te rekenen vanaf een veilige ondergrond

Uitleg van de asbestdeskundige: Omwille van de hoogte is het inspectiegebied niet toegankelijk. Mogelijk is er asbesthoudend materiaal aanwezig in de schoorstenen en is het raadzaam om veiligheidsmaatregelen te treffen bij werkzaamheden.

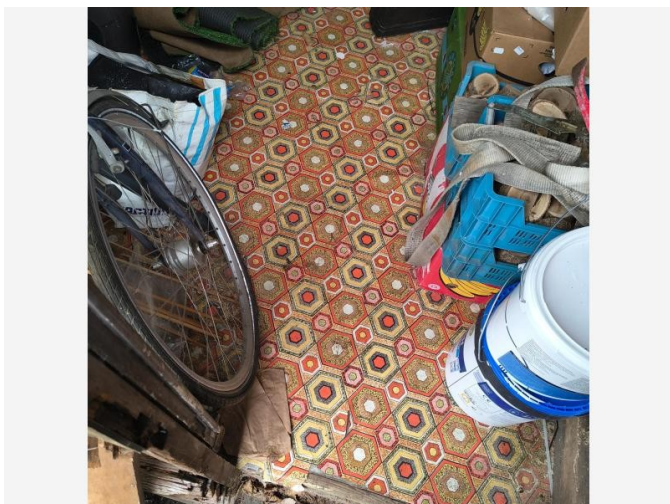
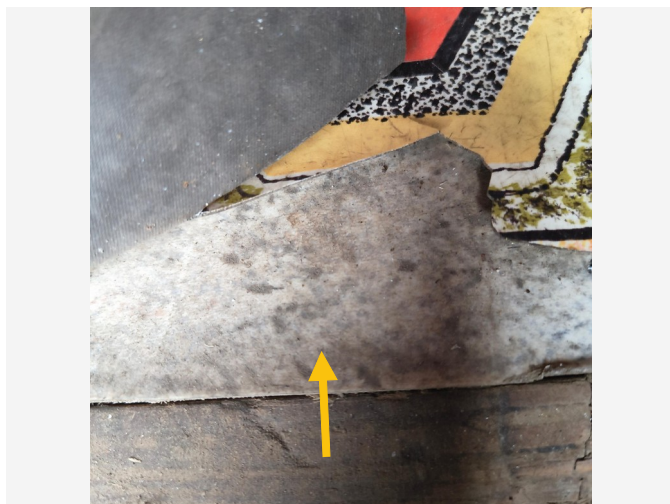
Fiche 4: Vloerzeil

Geen asbest

#	Type	Referentie	Resultaat
4.1	Puntmonster	M07	Geen asbest

Beschrijving	Vloerzeil
Omgeving	Binnen
Primaire drager	Vloer
Bindmiddel van materiaal	Karton - papier - viltachtig
Gebondenheid op basis van bindmiddel	Niet-hechtgebonden
Hoeveelheid (oppervlakte - aantal)	• 10,00 m ² - 1 stuk
Totale oppervlakte	10,00 m ²
Identificatiemethode	Een monstername door de asbestdeskundige met laboanalyse door een asbestlabo.
Destructieve handeling voor identificatie	Nee

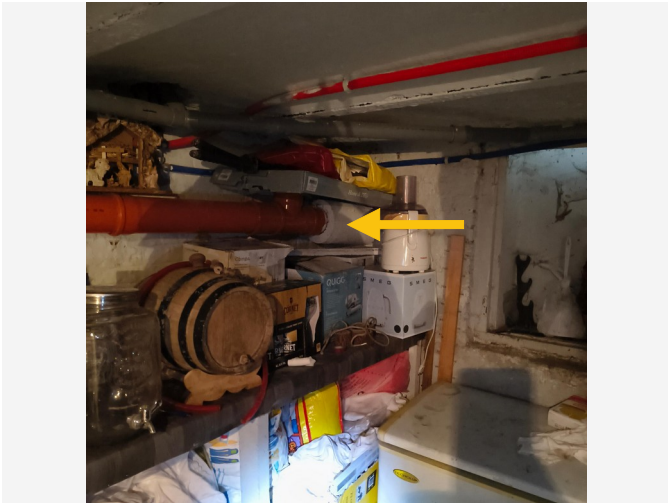
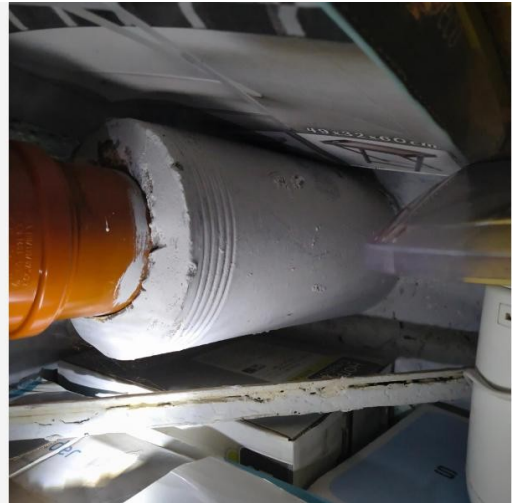
Fiche 5: Cementen buis

Geen asbest

#	Type	Referentie	Resultaat
5.1	Puntmonster	M05	Geen asbest

Beschrijving	Cementen buis
Omgeving	Binnen
Primaire drager	Sanitaire infrastructuur en uitrusting (toe- en afvoer)
Bindmiddel van materiaal	Cement
Gebondenheid op basis van bindmiddel	Hecht
Hoeveelheid (lengte - omtrek - dikte - aantal)	<ul style="list-style-type: none">• 0,50 m - 1,00 cm - 30,00 cm - 1 stuk
Totaal volume	0,002 m ³
Identificatiemethode	Een monstername door de asbestdeskundige met laboanalyse door een asbestlabo.
Destructieve handeling voor identificatie	Nee

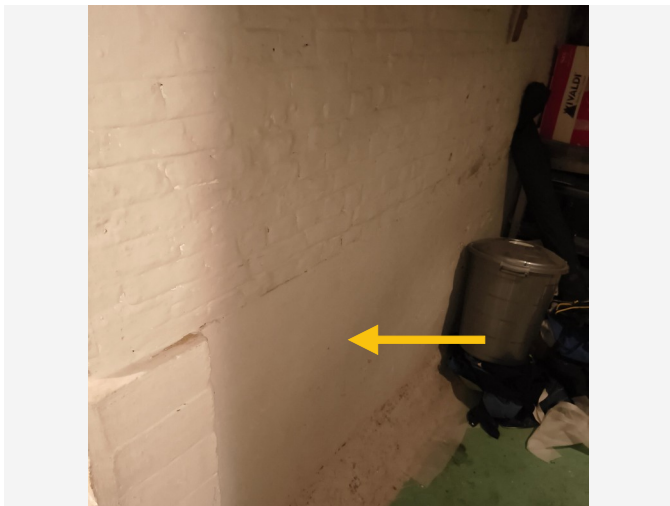
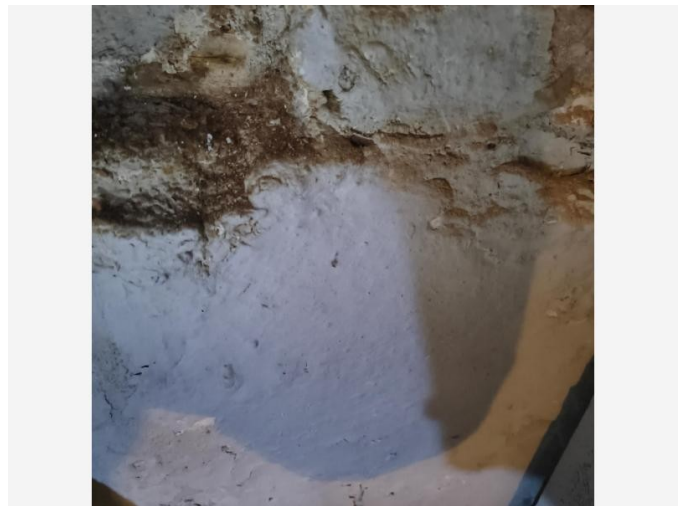
Fiche 6: Cementering in kelder

Geen asbest

#	Type	Referentie	Resultaat
6.1	Mengmonster	M04	Geen asbest

Beschrijving	Cementering in kelder
Omgeving	Binnen
Primaire drager	Binnenwand
Bindmiddel van materiaal	Cement
Gebondenheid op basis van bindmiddel	Hecht
Hoeveelheid (gewicht - aantal)	<ul style="list-style-type: none">• 300,00 kg - 1 stuk
Totaal gewicht	300,00 kg
Identificatiemethode	Een monstername door de asbestdeskundige met laboanalyse door een asbestlabo.
Destructieve handeling voor identificatie	Nee

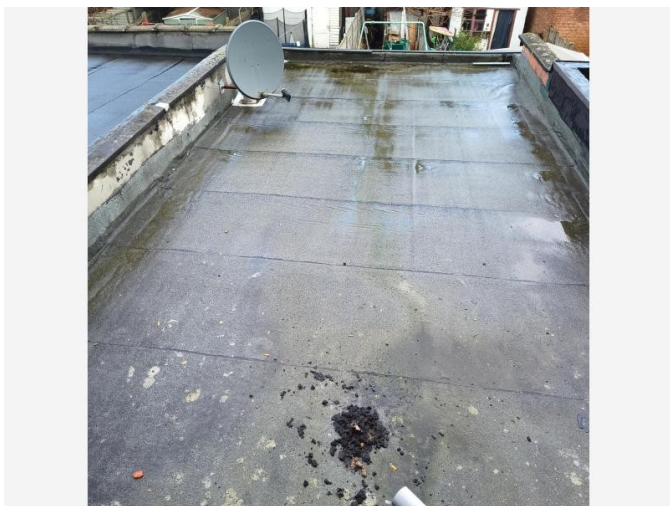
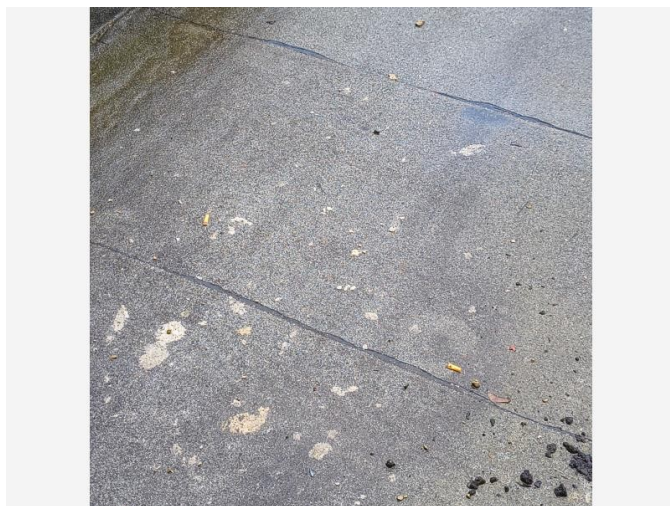
Geen asbest

#	Type	Referentie	Resultaat
7.1	Puntmonster	M02	Geen asbest

Beschrijving	Roofing
Omgeving	Buiten
Primaire drager	Plat dak
Bindmiddel van materiaal	Bitumen (roofing, teer, asfalt)
Gebondenheid op basis van bindmiddel	Hecht
Hoeveelheid (oppervlakte - aantal)	• 25,00 m ² - 1 stuk
Totale oppervlakte	25,00 m ²
Identificatiemethode	Een monstername door de asbestdeskundige met laboanalyse door een asbestlabo.
Destructieve handeling voor identificatie	Nee

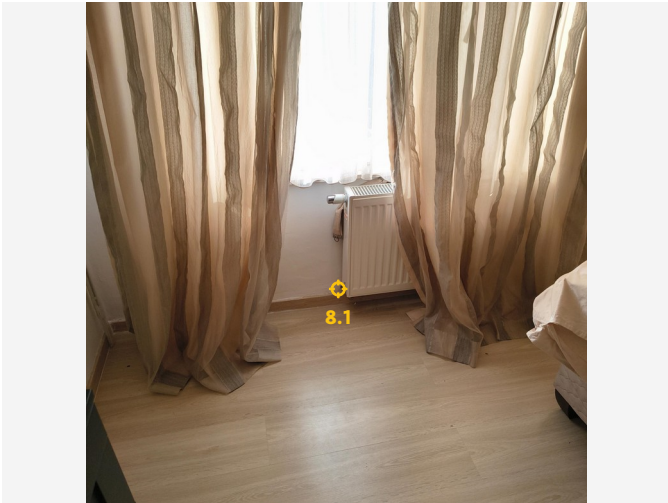
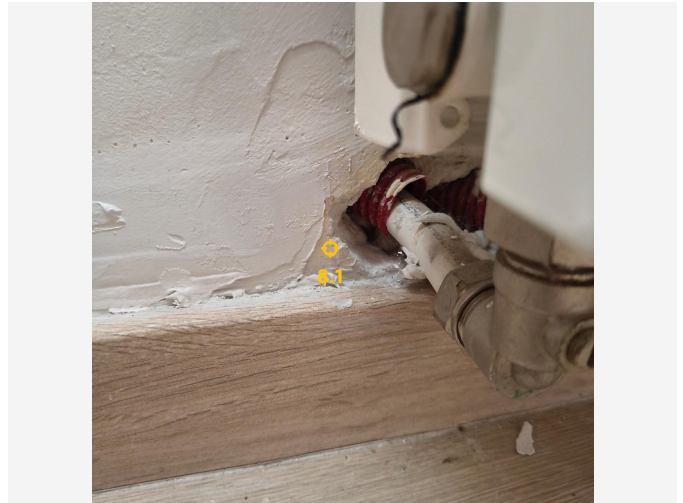
Geen asbest

#	Type	Referentie	Resultaat
8.1	Mengmonster	M01	Geen asbest

Beschrijving	Pleisterwerk muren
Omgeving	Binnen
Primaire drager	Binnenwand
Bindmiddel van materiaal	Gips - kalk
Gebondenheid op basis van bindmiddel	Niet-hechtgebonden
Hoeveelheid (oppervlakte - dikte - aantal)	• 200,00 m ² - 1,00 cm - 1 stuk
Totaal volume	2,00 m ³
Identificatiemethode	Een monstername door de asbestdeskundige met laboanalyse door een asbestlabo.
Destructieve handeling voor identificatie	Nee
Opmerking	Alle plafonds zijn verlaagd
