# Asbestinventarisatetest

Adrien Dezaegerplein 15, 2830 Willebroek

Attestnummer : **20260304-000448.000**

Uitgegeven op : **04.03.2026**

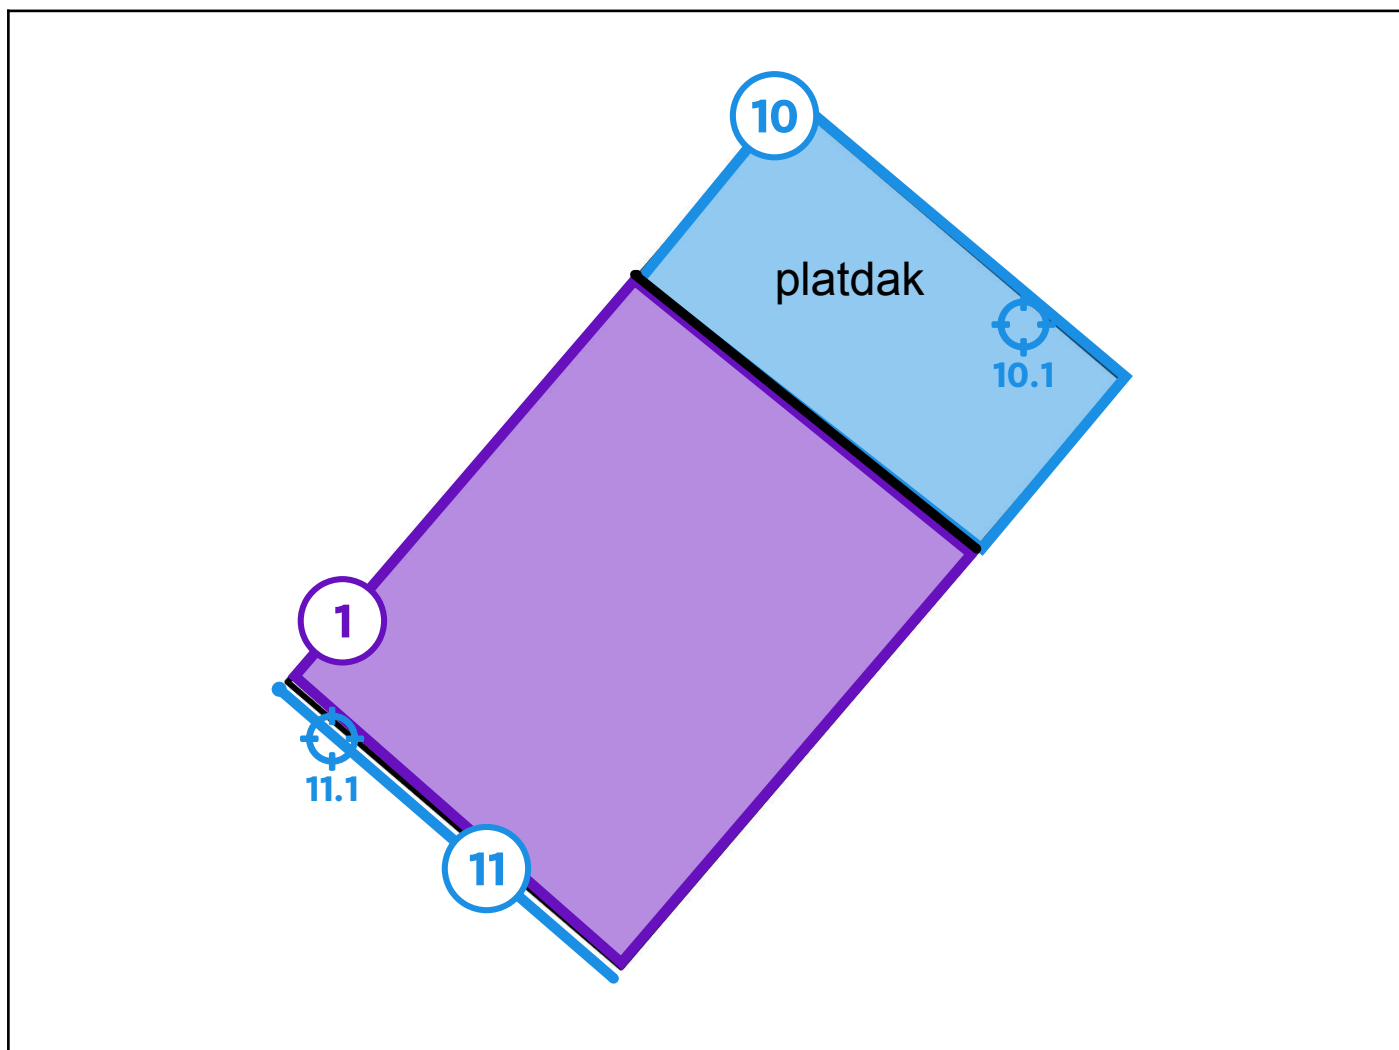
## Plan 1.9: Hoofdgebouw

Beschrijving	Type	Actie
1. Onderdak niet waarneembaar	Beperking	-
10. Roofing plat dak Huis	Geen asbest	-
10.1 Code: MM06 roofing Huis	Puntmonster	-
11. Crepi	Geen asbest	-
11.1 Code: MM05 Crepi	Mengmonster	-

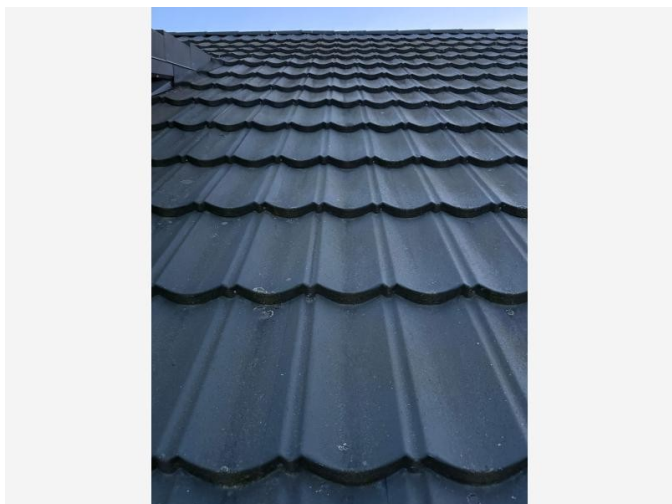
Situeringfoto

**Reden:** Het te onderzoeken materiaal situeert zich hoger dan 3,50 m te rekenen vanaf een veilige ondergrond

**Uitleg van de asbestdeskundige:** Het onderdak is niet waarneembaar vanwege de hoogte, die meer dan 3,5 meter bedraagt. Door de afwerkingsgraad aan de binnenzijde van de bovenste verdieping is het onderdak niet zichtbaar of inspecteerbaar. We hebben geprobeerd een dakpan op te tillen om het onderdak te inspecteren, maar dit is niet gelukt. Alleen destructief onderzoek kan bepalen of het onderdak al dan niet asbesthoudend is (type menuiserite).

De dakplaten zitten volledig vast, deze kunnen niet opgetilt worden om dit na te kijken

(Asbest)materiaal	Plaat, paneel, tablet - Type Menuiserite
Karakterisatie	Asbest (verdacht)
Primaire drager	Schuin dak

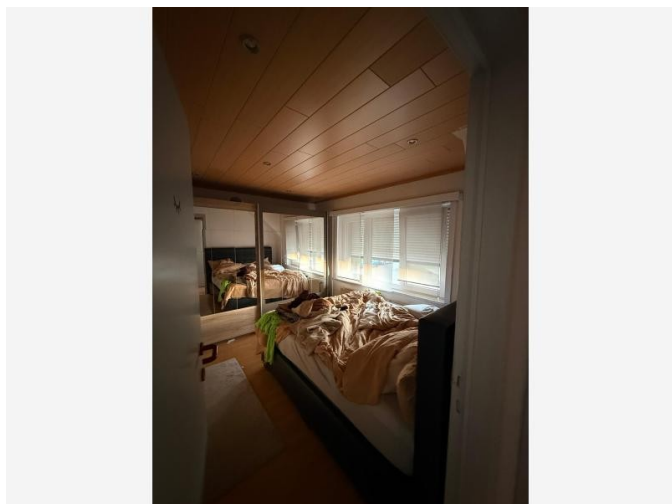
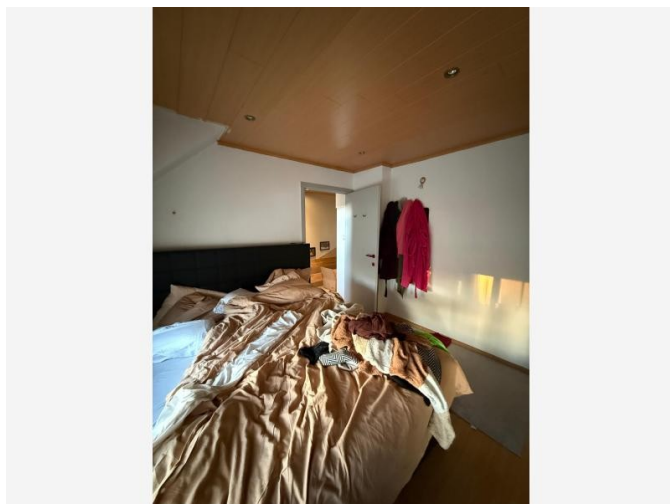
De plafonds zijn gemaakt van niet-asbestverdachte materialen (bijvoorbeeld laminaat, gyproc, ...), deze toepassingen zijn niet asbestverdacht. We hebben echter niet kunnen vaststellen of er mogelijk asbestverdachte of asbesthoudende materialen achter deze toepassingen aanwezig zijn. Bij renovatie of sloop is het aangeraden om een destructief onderzoek te laten uitvoeren van deze toepassingen.

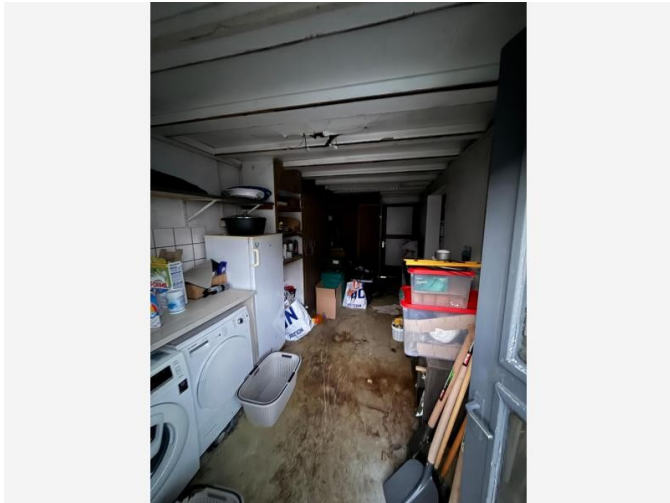
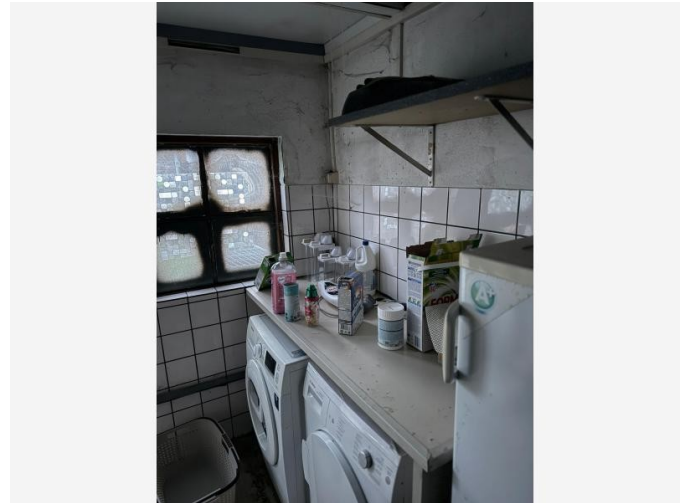
Er werden voorzetwanden (valse muren) aangebracht. Als deskundige kan ik geen uitspraak doen over eventuele asbestverdachte toepassingen die aanwezig zijn of verborgen zitten achter de voorzetwanden. Bij renovaties, sloop of verbouwingen is het aan te raden een destructieve asbestinventaris op te stellen voor deze ruimtes.

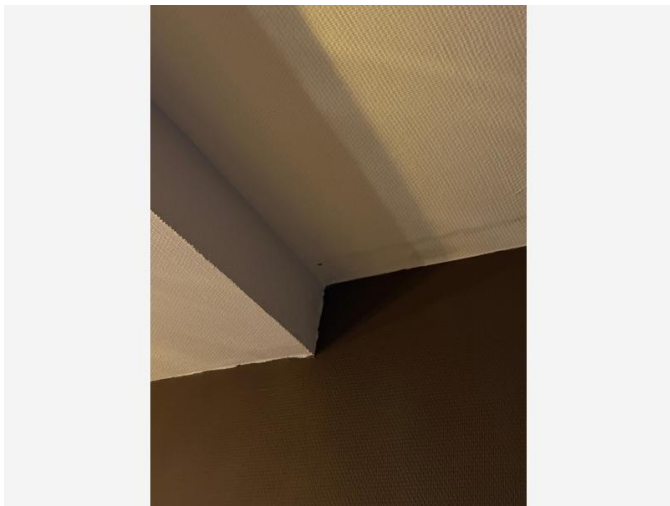
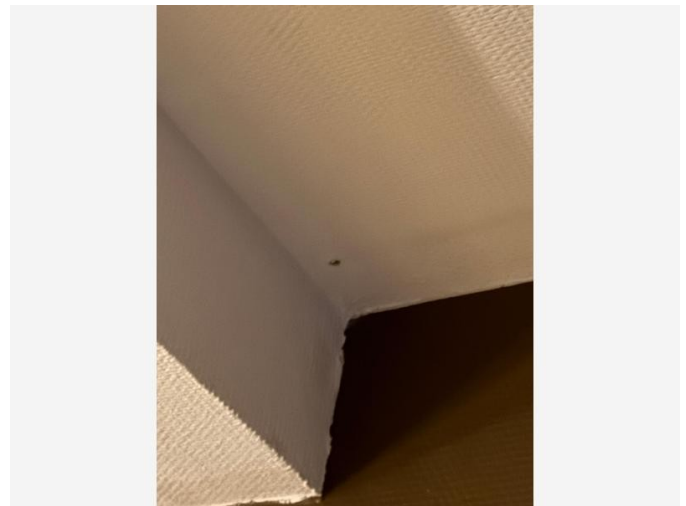
Geen asbest

#	Type	Referentie	Resultaat
4.1	Mengmonster	MM02 Pleister Plafond	Geen asbest

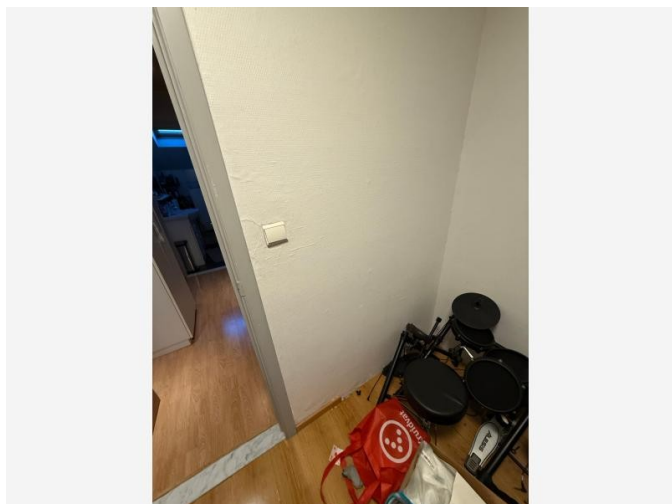
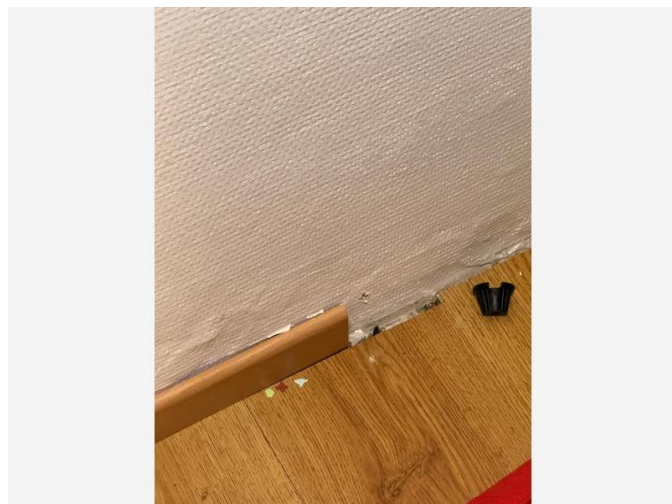
Geen asbest

#	Type	Referentie	Resultaat
5.1	Mengmonster	MM01 Pleister muren	Geen asbest

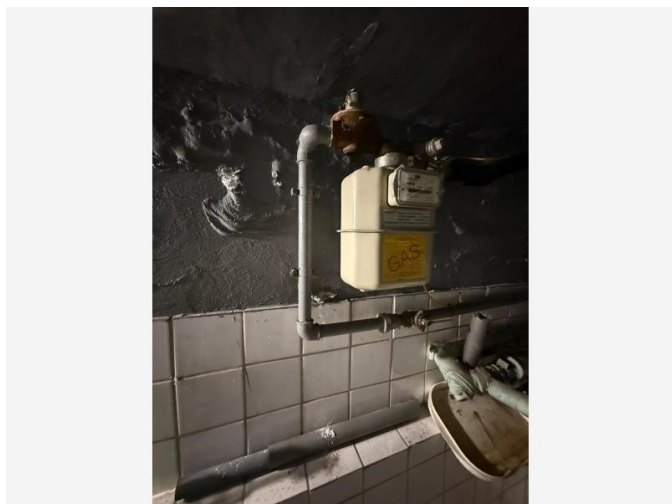
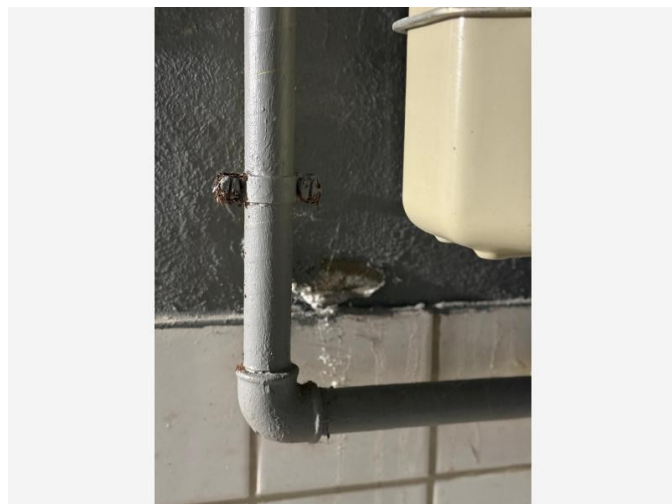
## Fiche 6: Cement kelder wanden

Geen asbest

#	Type	Referentie	Resultaat
6.1	Mengmonster	MM03 Cement Kelder wanden	Geen asbest

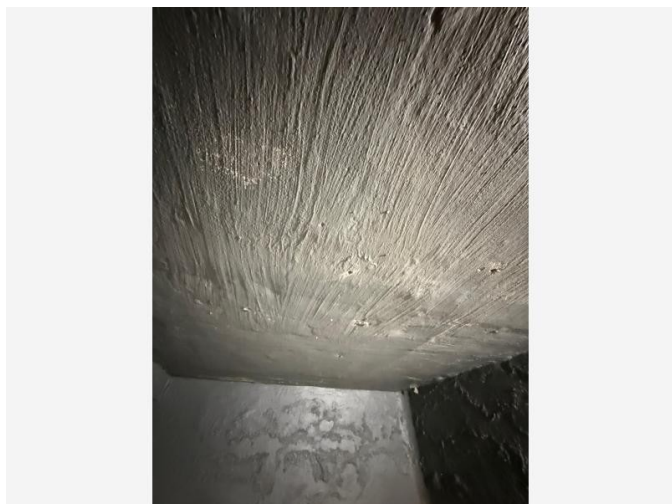
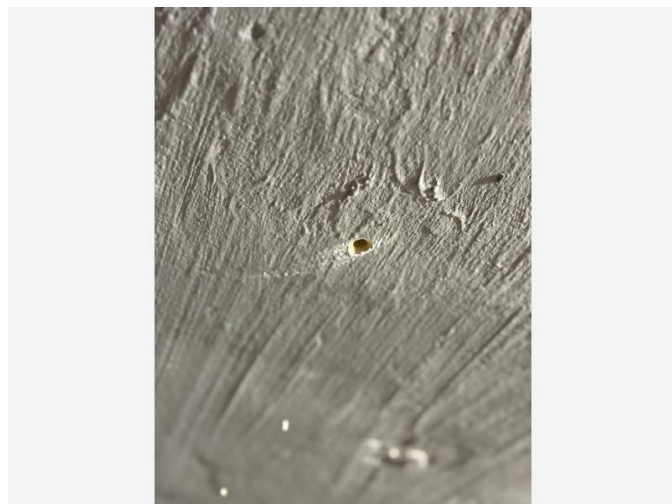
## Fiche 7: Cement Kelder Plafond

Geen asbest

#	Type	Referentie	Resultaat
7.1	Mengmonster	MM03 Cement Kelder plafond	Geen asbest

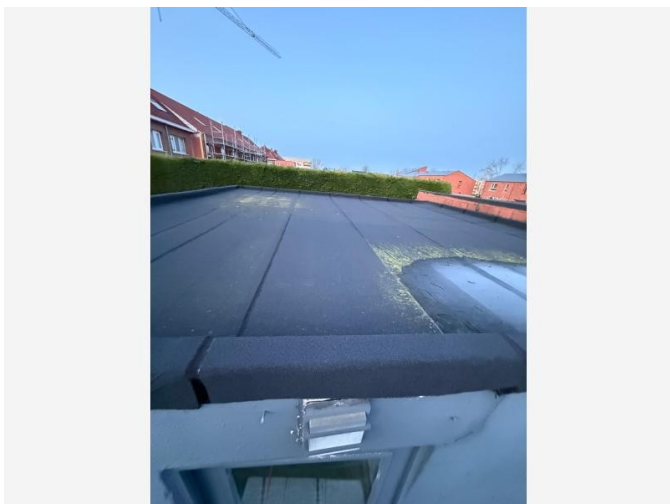
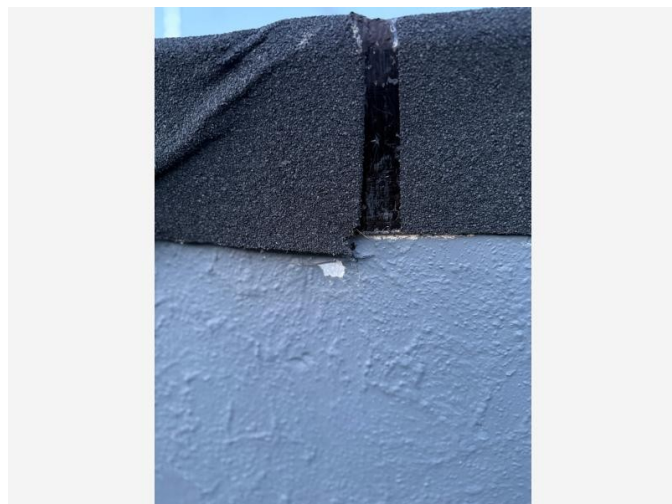
## Fiche 8: Roofing plat dak Garage

Geen asbest

#	Type	Referentie	Resultaat
8.1	Puntmonster	MM07 roofing garage	Geen asbest

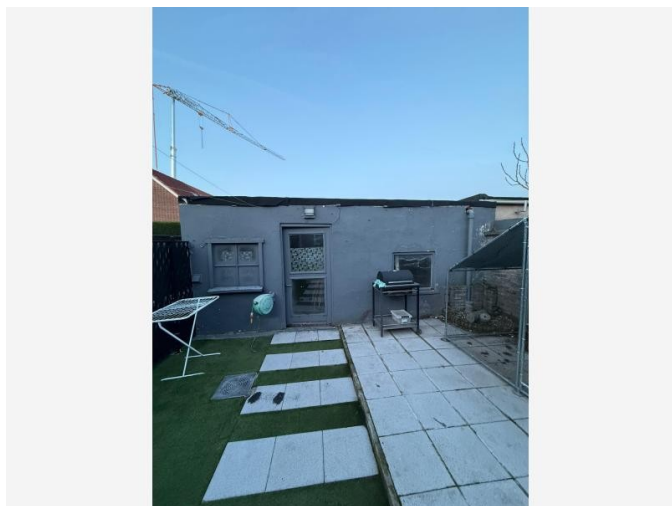
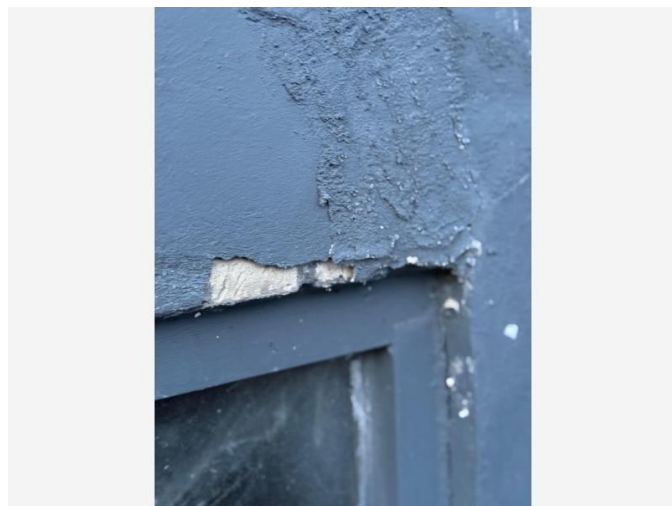
## Fiche 9: Cement kelder garage

Geen asbest

#	Type	Referentie	Resultaat
9.1	Mengmonster	MM08 Cement garage voorgevel	Geen asbest

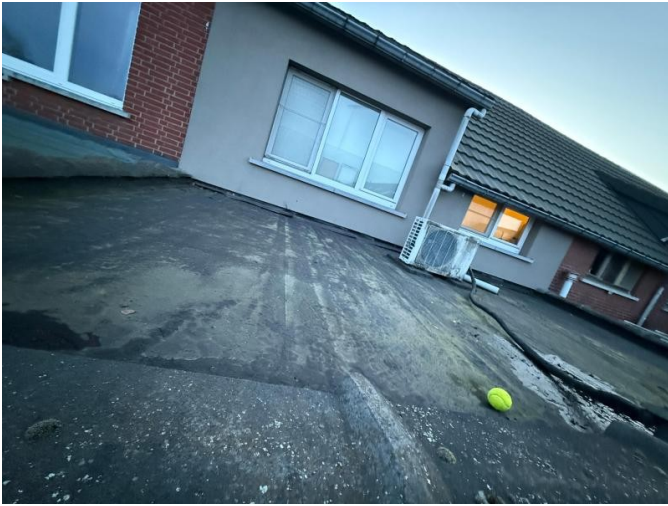
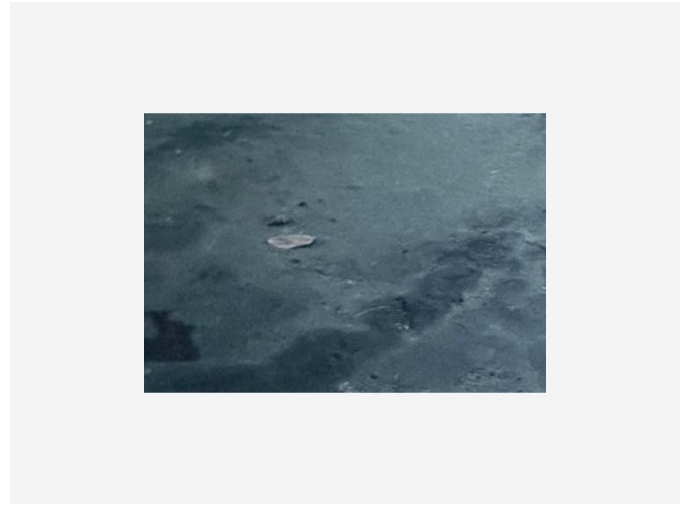
## Fiche 10: Roofing plat dak Huis

Geen asbest

#	Type	Referentie	Resultaat
10.1	Puntmonster	MM06 roofing Huis	Geen asbest

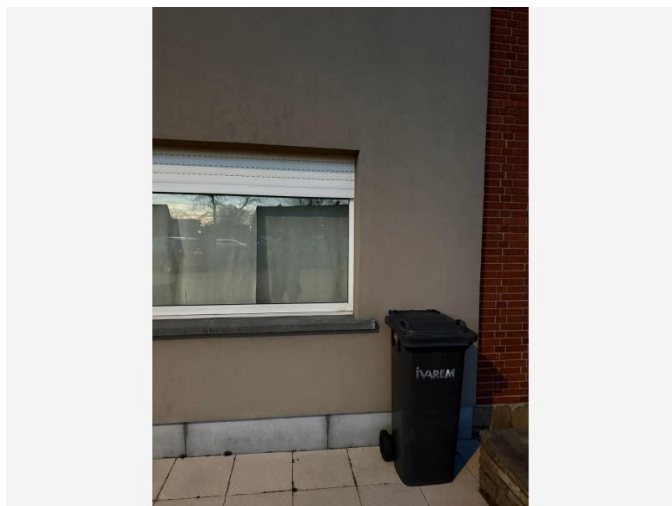
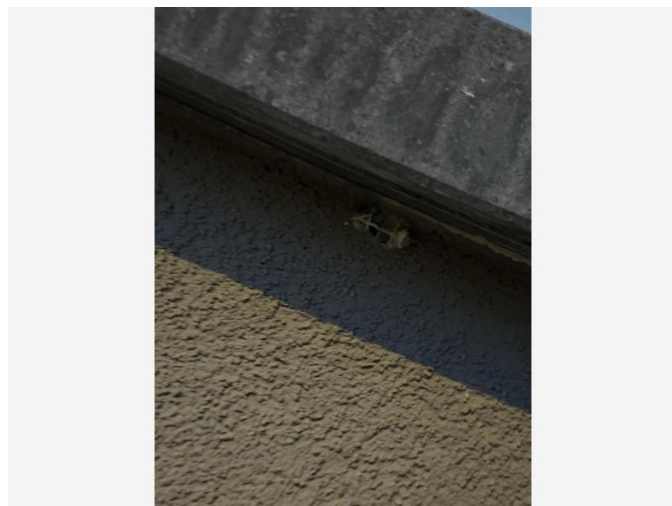
Geen asbest

#	Type	Referentie	Resultaat
11.1	Mengmonster	MM05 Crepi	Geen asbest

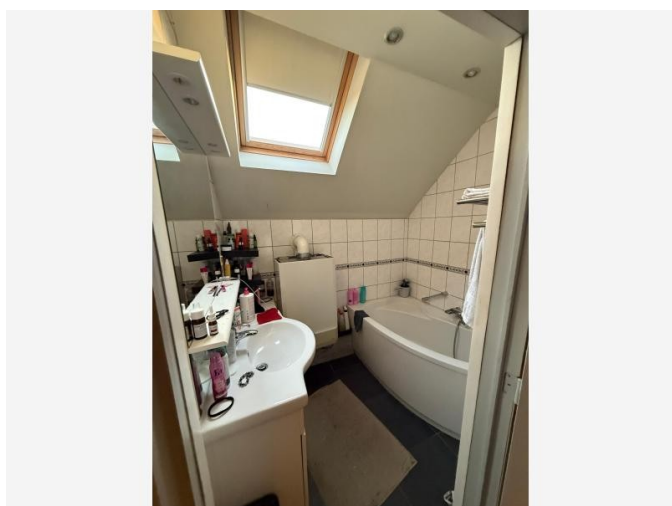
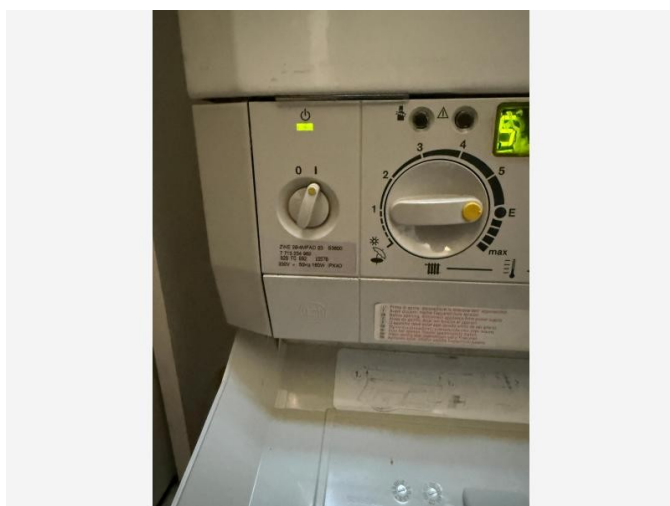
### Fiche 12: Stookketel / Brander

Beschrijving	Notitie	Terug te vinden op plannen
Fiche 12: Stookketel / Brander	Tijdens onze inspectie hebben we geen bouwjaar kunnen achterhalen van de stookketel. Het uiterlijk van het toestel doet vermoeden dat het in gebruik is genomen voor 2001 en mogelijk tot een risicobouwjaar behoort, wat inhoudt dat er eventueel asbestverdachte toepassingen in aanwezig kunnen zijn. Het is daarom van groot belang om de techniek hiervan op de hoogte te stellen bij werkzaamheden en, indien nodig, een asbestdeskundige in te schakelen die kan meedenken over de mogelijke aanwezigheid van asbestverdachte toepassingen tijdens de werkzaamheden aan het toestel. Wij als deskundigen mogen geen toestellen demonteren om verdachte toepassingen op te sporen.	Plan 1.8: Verdiep 1
Fiche 13: Afdichtingsmateriaal aan schrijnwerk	Afdichtingsmateriaal aan de ramen en deuren zijn niet asbest verdacht	-
