Asbestinventarisatetest

Boerenkrijgstraat 147, 2800 Mechelen

Attestnummer : 20260401-000343.000

Uitgegeven op : 01.04.2026

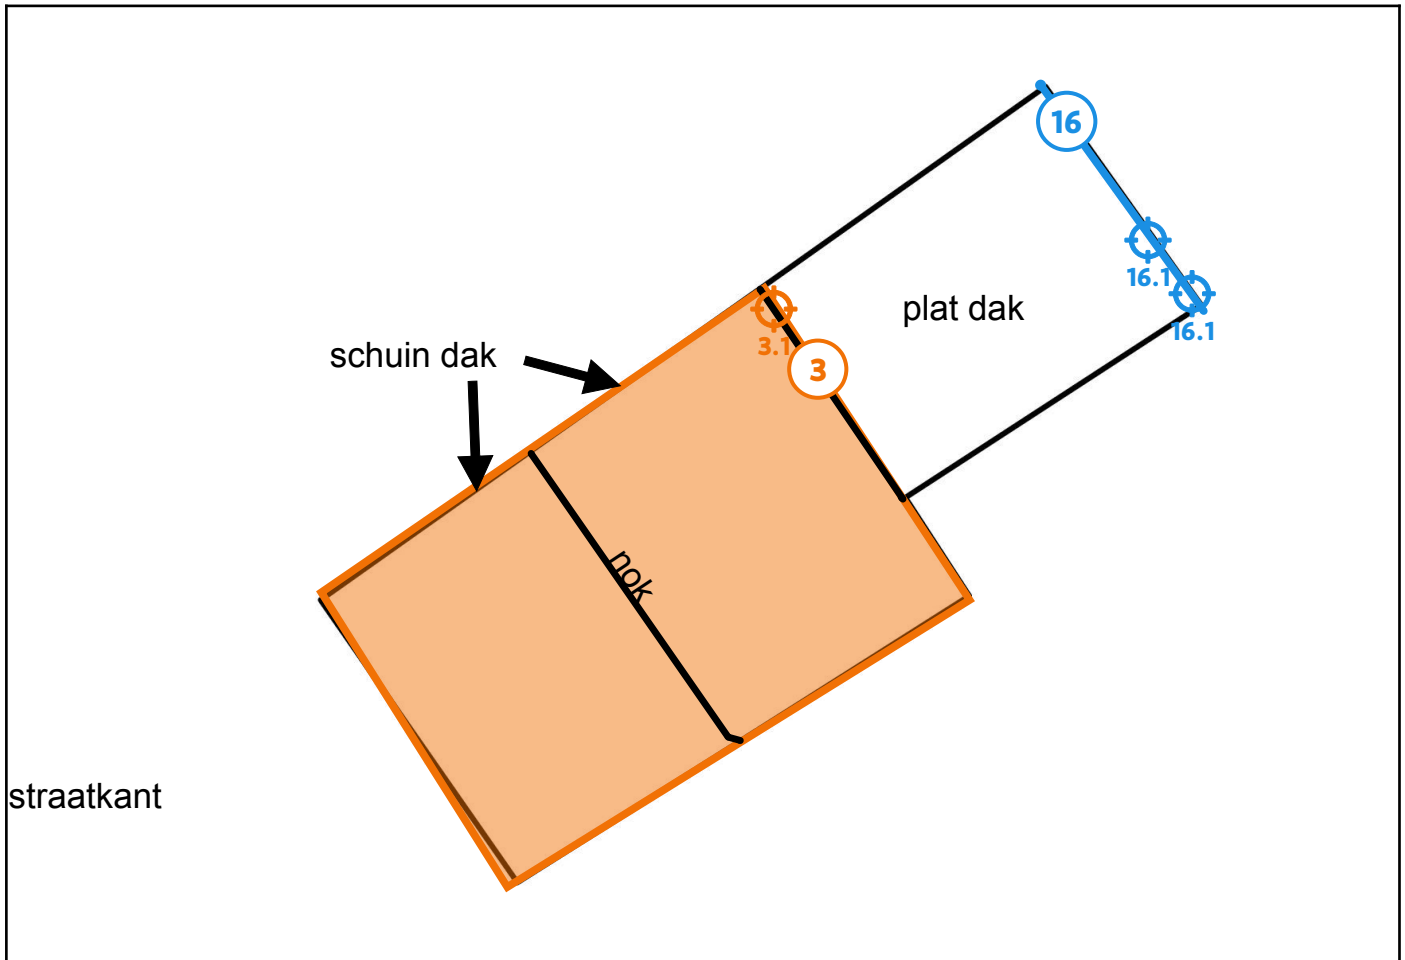
Plan 1.12: Hoofdgebouw plan

Beschrijving	Type	Actie
3. Dak bestaande uit leien	Asbestmateriaal	Verwijderen
3.1 Code: daklei	Puntmonster	-
16. Cementen bord achtergevel	Geen asbest	-
16.1 Code: cementering bord achtergevel	Mengmonster	-

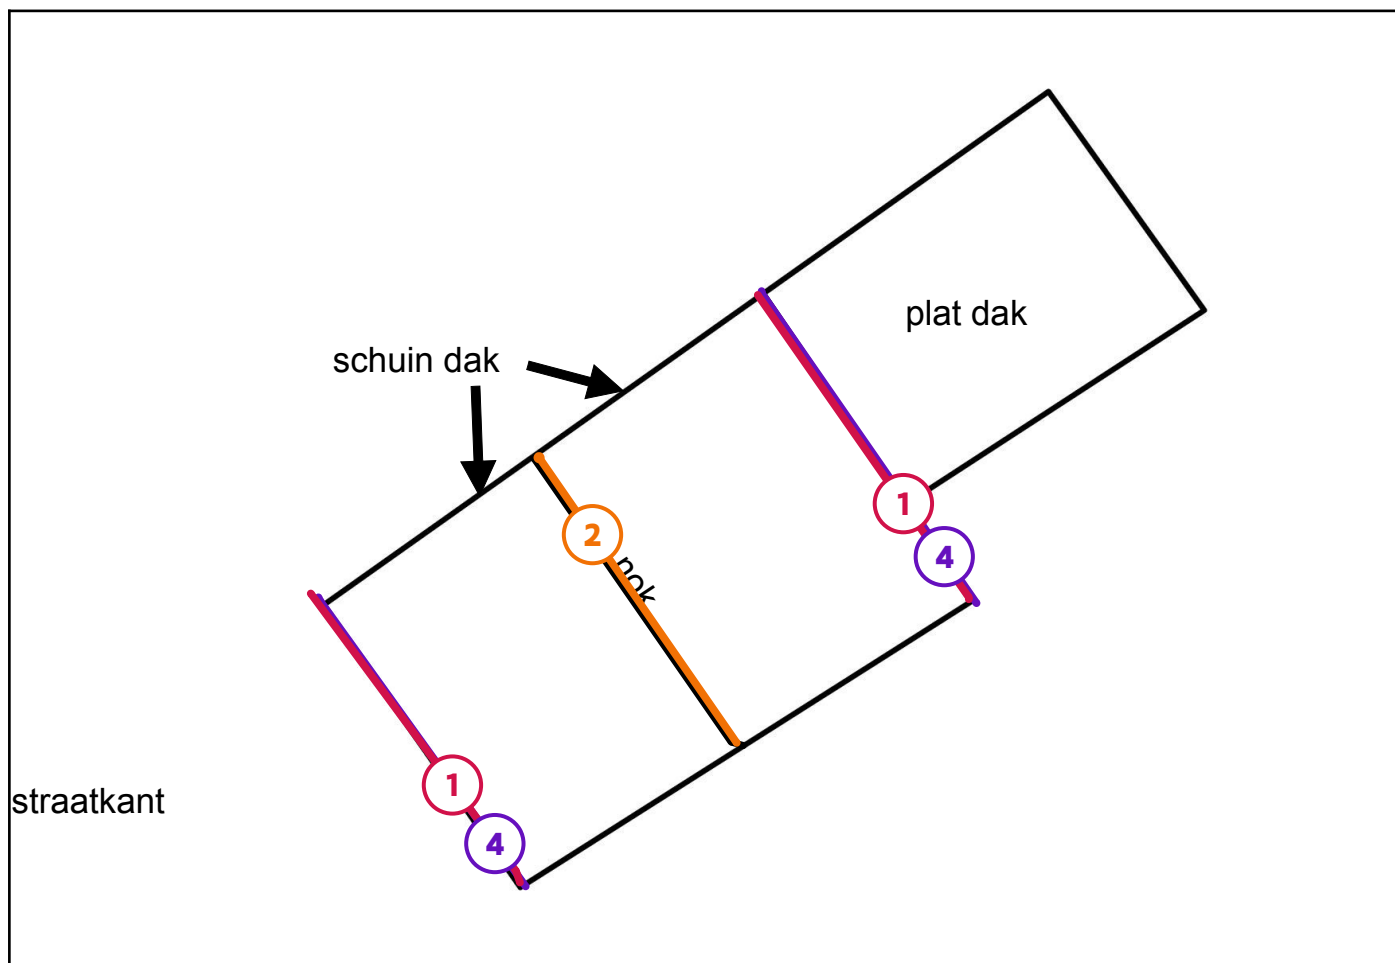
Plan 1.16: Hoofdgebouw plan

Beschrijving	Type	Actie
1. Slib/sediment dakgoot	Asbestmateriaal	Dringend verwijderen
2. Nokpannen in asbestcement	Asbestmateriaal	Verwijderen
4. Dakgoot niet zichtbaar (materiaal onbekend)	Beperking	-

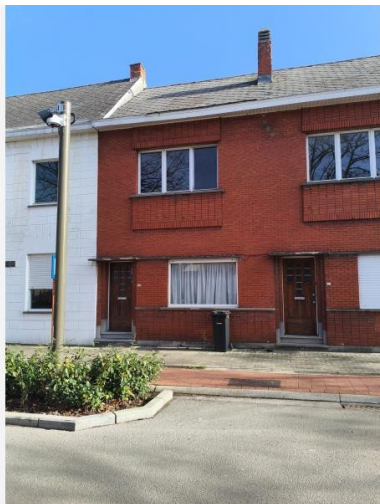
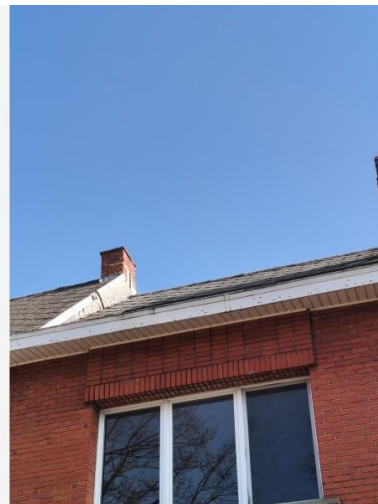
Het asbestmateriaal valt onder de mijlpaal van 2040.

Beschrijving	Slib/sediment dakgoot
Type afvalstof	Betreft resten (contaminatie) van verwerking of beschadiging
Type resten (contaminatie)	<ul style="list-style-type: none">• Stof, deeltjes < 4 mm, flinters, gruis (los, opliggend)
Besmette materialen	<ul style="list-style-type: none">• Sediment (dakgoot, afvoerbuï, regenwaterput, ...)
Bron van de resten	dakleien op de woning
Omgeving	Buiten
Primaire drager	Infrastructuur hemelwater (opvang en afvoer)
Gebondenheid resten	Niet hecht
Hoeveelheid (gewicht - aantal)	<ul style="list-style-type: none">• 4,00 kg - 1 stuk
Totaal gewicht	4,00 kg
Eenvoudig bereikbaar	Ja
Identificatiemethode	De asbestdeskundige beoordeelt het materiaal als asbestverdacht en dus asbesthoudend, en dit zonder monstername.
Opmerking	<p>De vermelde oppervlaktes, diktes, gewichten en volumes betreffen een beredeneerde raming. Er worden geen rechten verleend aan deze oppervlaktes/diktes/volumes.</p> <p>Hemelwater dat afspoelt van asbestcement daken of gevels kan asbestdeeltjes bevatten.</p>

- Verwijder het asbestafval.
- Voer bijkomende staalname(s) uit.

- Eenvoudige handelingen: mag via doe-het-zelf of door werknemer(s) met opleidingsattest eenvoudige handelingen
Reinig de dakgoten om asbesthoudend sediment of slib te verwijderen.

Dit kan aanleiding geven tot blootstelling, gebruik standaard dragen van de nodige wegwerp beschermingsmiddelen FFP 3 masker , handschoenen en tyvec CAT III type 5-6

Voor verwijdering het slib extra bevochtigen of fixeren om stof te voorkomen , niet breken om stof te beperken .

Schep het mos in dubbel plastic zak , sluit dit luchtdicht af , en breng dit naar een erkend verwerker . Slib behoort tot niet hechtgebonden afval.

Reinig de dakgoot en het gebruikt materiaal met overvloedig water.

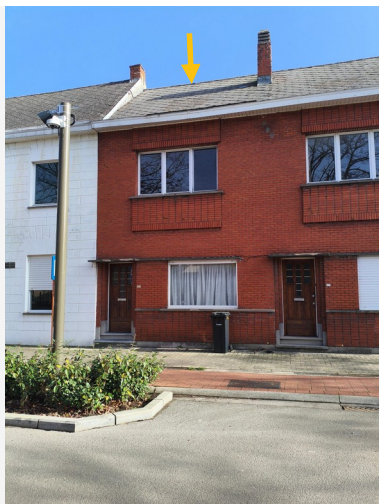
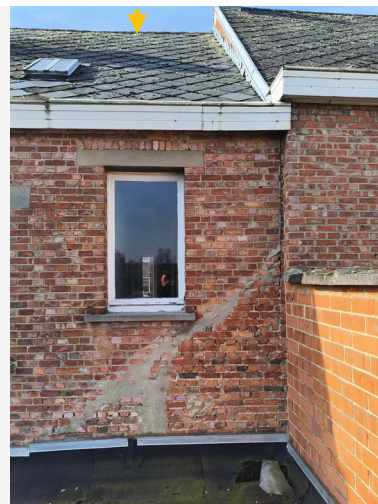
Het asbestmateriaal valt onder de mijlpaal van 2034.

Eindbeoordeling materiaalrisico	Verhoogd materiaalrisico en/of verhoogde kans op vezelvrijgave
---------------------------------	--

Gebondenheid	Categorie 1: hechtgebonden in oorsprong
Asbestsoort (vezeltype)	Crocidoliet aanwezig
Asbestconcentratie	Laag (< 50%)
Afschermingsgraad van het gehele materiaal	Geheel of deels vrij aan de buitenlucht, maar geen contact met binnenlucht
Toestand van het materiaal	Matig beschadigd, matig verweerd

Beschrijving	Nokpannen in asbestcement
Omgeving	Buiten
Primaire drager	Schuin dak
Asbestmateriaal	Dak- en gevelbekleding - Nok, windveer, boeiboord
Bindmiddel van asbestmateriaal	Cement
Gebondenheid op basis van bindmiddel	Hecht
Hoeveelheid (oppervlakte - aantal)	<ul style="list-style-type: none">• 2,00 m² - 1 stuk
Totale oppervlakte	2,00 m ²
Eenvoudig bereikbaar	Ja
Bevestigingswijze	<ul style="list-style-type: none">• Geklemd• Geschroefd
Identificatiemethode	<p>De asbestdeskundige beoordeelt het materiaal als asbestverdacht en dus asbesthoudend, en dit zonder monstername.</p> <p>Motivatie: Er is een onderzoeksbeperking die monstername verhindert; De ruimte of het materiaal bevindt zich hoger dan 3,5 meter vanaf een vaste ondergrond.</p>
Destructieve handeling voor identificatie	Nee
Opmerking	<p>De opgegeven volumes betreffen een beredeneerde schatting, er worden geen rechten toegekend aan deze schatting.</p> <p>De materialen zijn visueel herkend als asbest verdacht.</p>

- Verwijder dit asbestmateriaal zo snel mogelijk. Volg de toestand goed op.
- Hemelwater dat afspoelt van asbestcement daken of gevels kan asbestdeeltjes bevatten. Gebruik het enkel voor gesloten circuits (bv. spoelen toiletten). Reinig na het vervangen van het dak of de gevel de dakgoten en regenwaterput of -ton om asbesthoudend sediment of slib te verwijderen
- Voer bijkomende staalname(s) uit.

- Eenvoudige handelingen: mag via doe-het-zelf of door werknemer(s) met opleidingsattest eenvoudige handelingen
EH via doe-het zelf Standaard dragen van de nodige wegwerp beschermingsmiddelen FFP 3 masker , handschoenen en tyvec CAT III type 5-6 , afwasbaar schoeisel Indien mogelijk de ondervloer afdekken , nokpannen/windveren voorzichtig verwijderen, extra fixeren, niet breken , niet gooien, onmiddellijk dubbel verpakken , luchtdicht afsluiten of voorzichtig in container met asbest bag plaatsen. Voldoende benevelen/bevochtigen tijdens de duur van de werken. Indien nokpannen/windveren in slechte staat zijn en kans bestaat op breken : Eenvoudige handeling opgeleid personeel , alle werknemer(s) moeten wel beschikken over een opleidingsattest eenvoudige handelingen 8u Voor hechtgebonden toepassingen: Bij

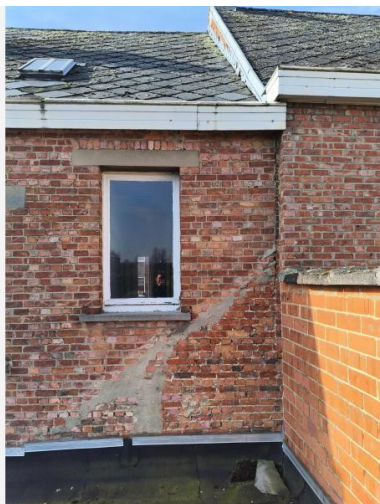
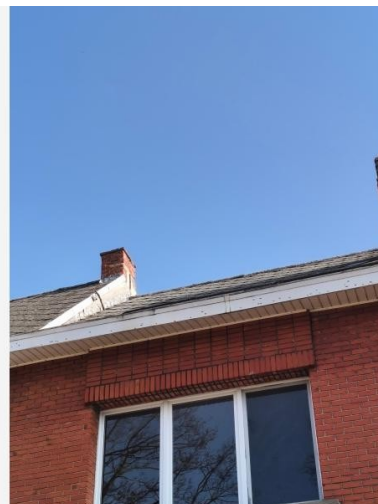
Het asbestmateriaal valt onder de mijlpaal van 2034.

Beschrijving	Dak bestaande uit leien
Omgeving	Buiten
Primaire drager	Schuin dak
Asbestmateriaal	Dak- en gevelbekleding - Lei, shingle
Bindmiddel van asbestmateriaal	Cement
Gebondenheid op basis van bindmiddel	Hecht
Hoeveelheid (oppervlakte - aantal)	<ul style="list-style-type: none">• 60,00 m² - 1 stuk
Totale oppervlakte	60,00 m ²
Eenvoudig bereikbaar	Ja
Bevestigingswijze	<ul style="list-style-type: none">• Geklemd• Genageld, geniet
Identificatiemethode	Een monstername door de asbestdeskundige met laboanalyse door een asbestlabo.
Destructieve handeling voor identificatie	Nee
Opmerking	de dakleien zijn asbesthoudend. Hier en daar zijn er wel al renovatie leien. Maar de meerderheid is abesthoudend. De hoeveelheid is een zo nauwkeurig mogelijke opmeting. Hieraan kunnen evenwel geen rechten worden ontleend.

- Verwijder dit asbestmateriaal zo snel mogelijk. Volg de toestand goed op.
- Hemelwater dat afspoelt van asbestcement daken of gevels kan asbestdeeltjes bevatten. Gebruik het enkel voor gesloten circuits (bv. spoelen toiletten). Reinig na het vervangen van het dak of de gevel de dakgoten en regenwaterput of -ton om asbesthoudend sediment of slib te verwijderen

- Eenvoudige handelingen: mag via doe-het-zelf of door werknemer(s) met opleidingsattest eenvoudige handelingen
Deze toepassing kan door een aannemer die over een opleidingsattest eenvoudige handelingen beschikt of door een particulier (doe-het-zelf), verwijderd worden indien er geen verhoogd risico op vrijgave van asbestvezels (max. concentratie 0,01 vezels/cm³ - CODEX Art. VI.3-54) ontstaat en de toepassing voorafgaand wordt gefixeerd/bevochtigd; de individuele elementen zonder machinale werktuigen (boormachine, slijpschijf, hogedrukreiniger,...) en zonder breken of gooien een voor een losgemaakt worden; en ten slotte dubbel en luchtdicht verpakt weggevoerd worden naar een erkend afvalpunt (recyclagepark).

- Eenvoudige handelingen: enkel door erkend asbestverwijderaar
Deze toepassing kan enkel door een erkende asbestverwijderaar verwijderd worden omdat er hier automatisch een verhoogd risico op vrijgave van asbestvezels (max. concentratie 0,01 vezels/cm³ - CODEX - Art. VI.3-54) ontstaat. (Bron: VLAREM II: 6.4.0.1 par1, par2 en par3). Een erkend asbestverwijderaar moet ingeschakeld worden voor deze toepassingen die niet (kunnen) worden verwijderd door de couveuzemethode, door hermetische zone of door de materialen beschreven in Vlarem II, art. 6.4.0.1 par2. (Bron: Leidraad bij het Inspectieprotocol)

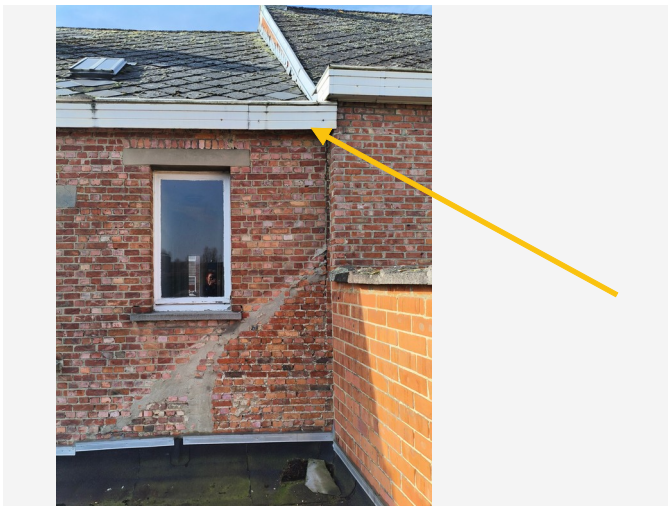
Tijdelijke beperking

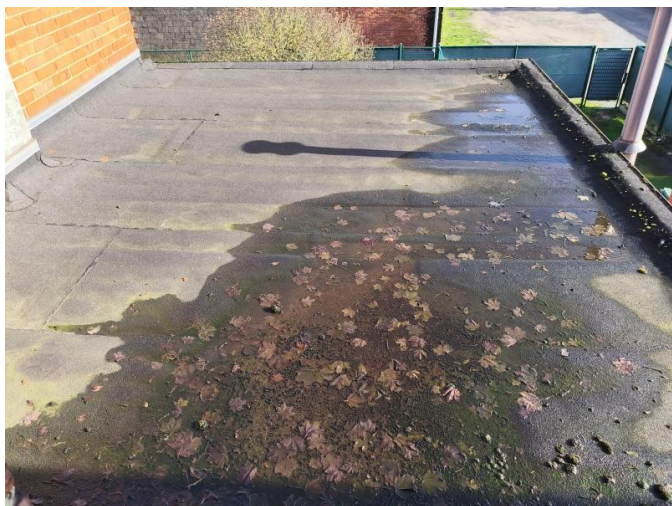
(Asbest)materiaal	Dak- en gevelbekleding - Plaat
Karakterisatie	Asbest (verdacht)
Primaire drager	Plat dak

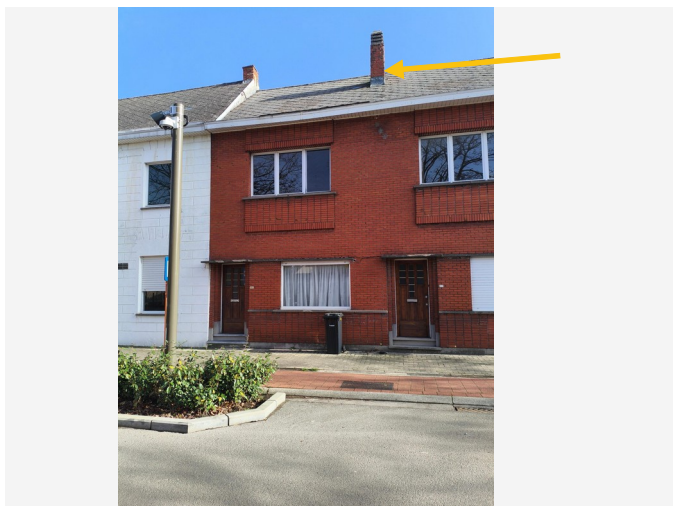
(Asbest)materiaal	Rookgaskanaal
Karakterisatie	Asbest (verdacht)
Primaire drager	Schuin dak
