# Asbestinventarisatetest

Stationstraat 6, 3070 Kortenberg

Attestnummer : 20241128-000454.000

Uitgegeven op : 28.11.2024

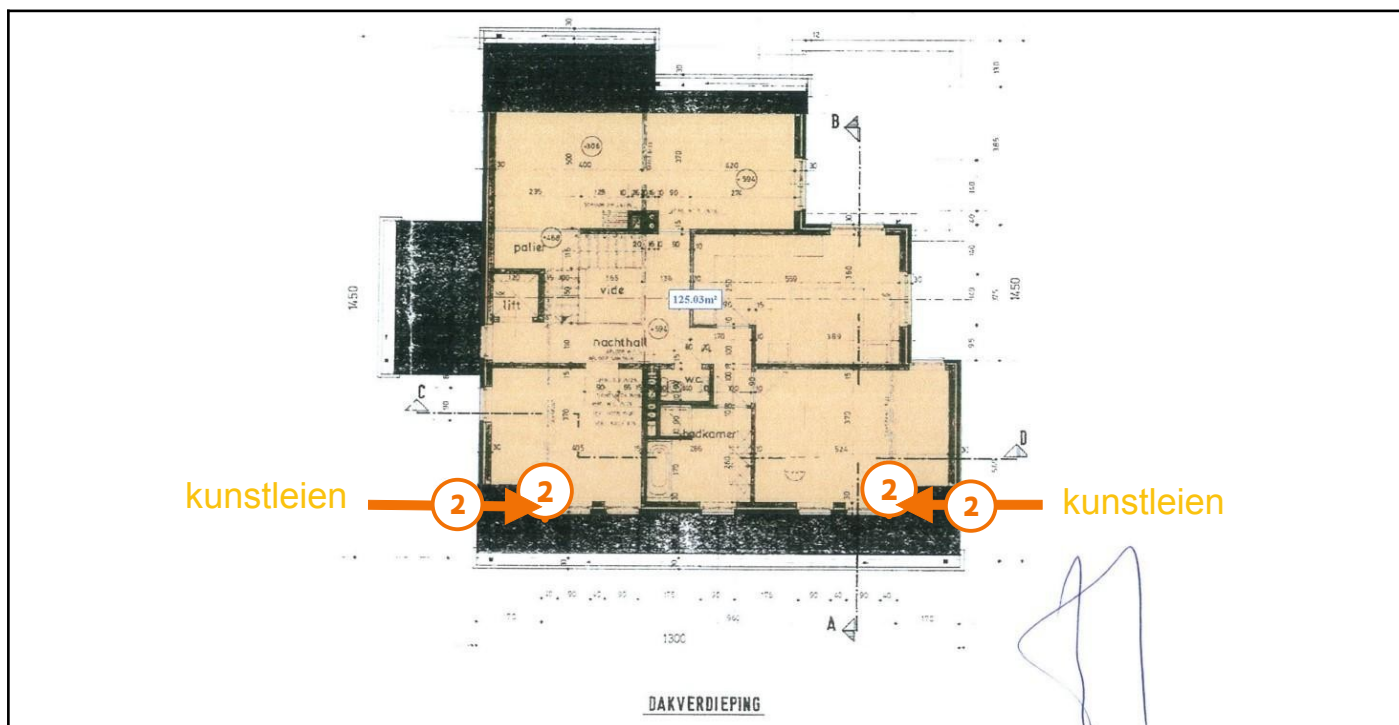
## Plan 1.2: Dakverdieping

Beschrijving	Type	Actie
2. Gevel met leien	Asbestmateriaal	<a href="#">Verwijderen</a>

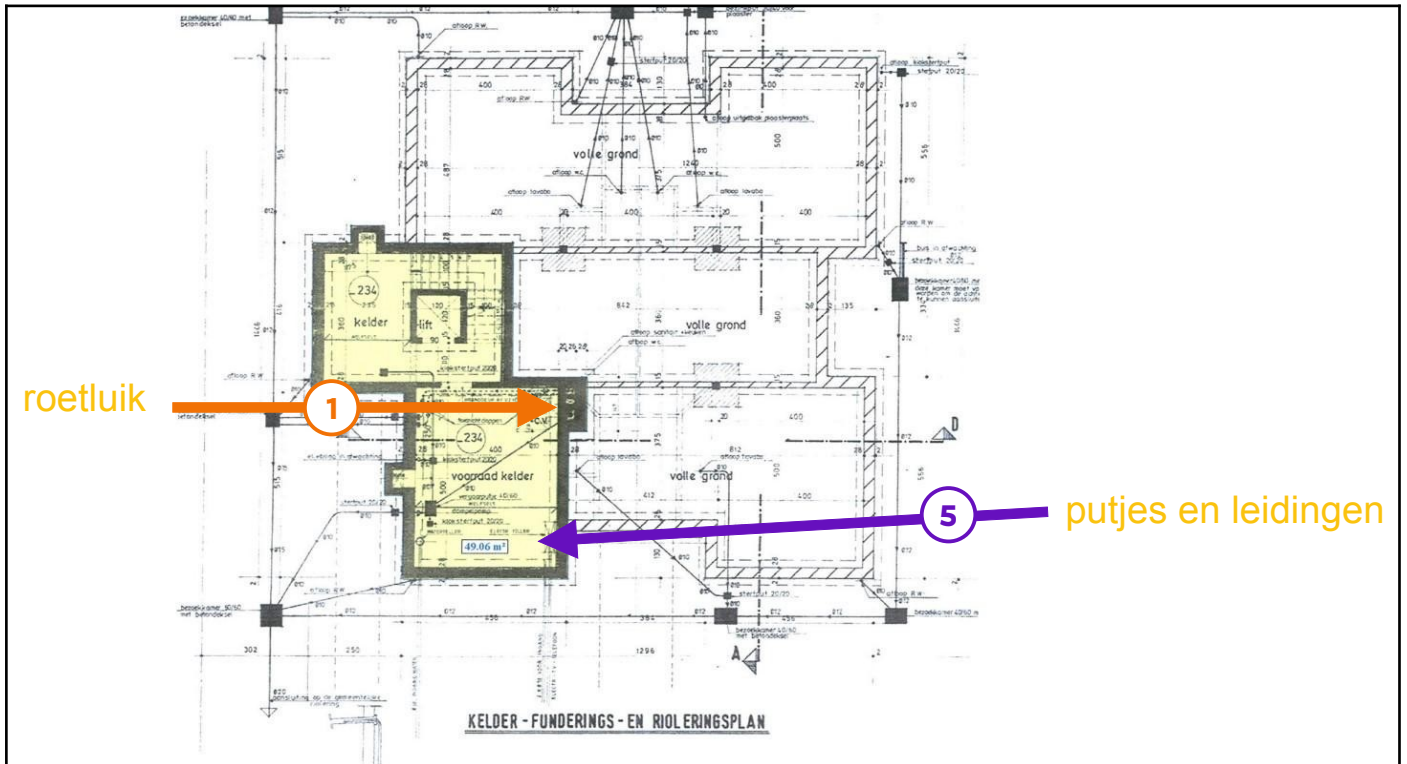
# Plan 1.3: Kelderverdiepi

Beschrijving	Type	Actie
1. Roetluik	Asbestmateriaal	<a href="#">Verwijderen</a>
5. Afvoerputjes en -leidingen	Advies	-

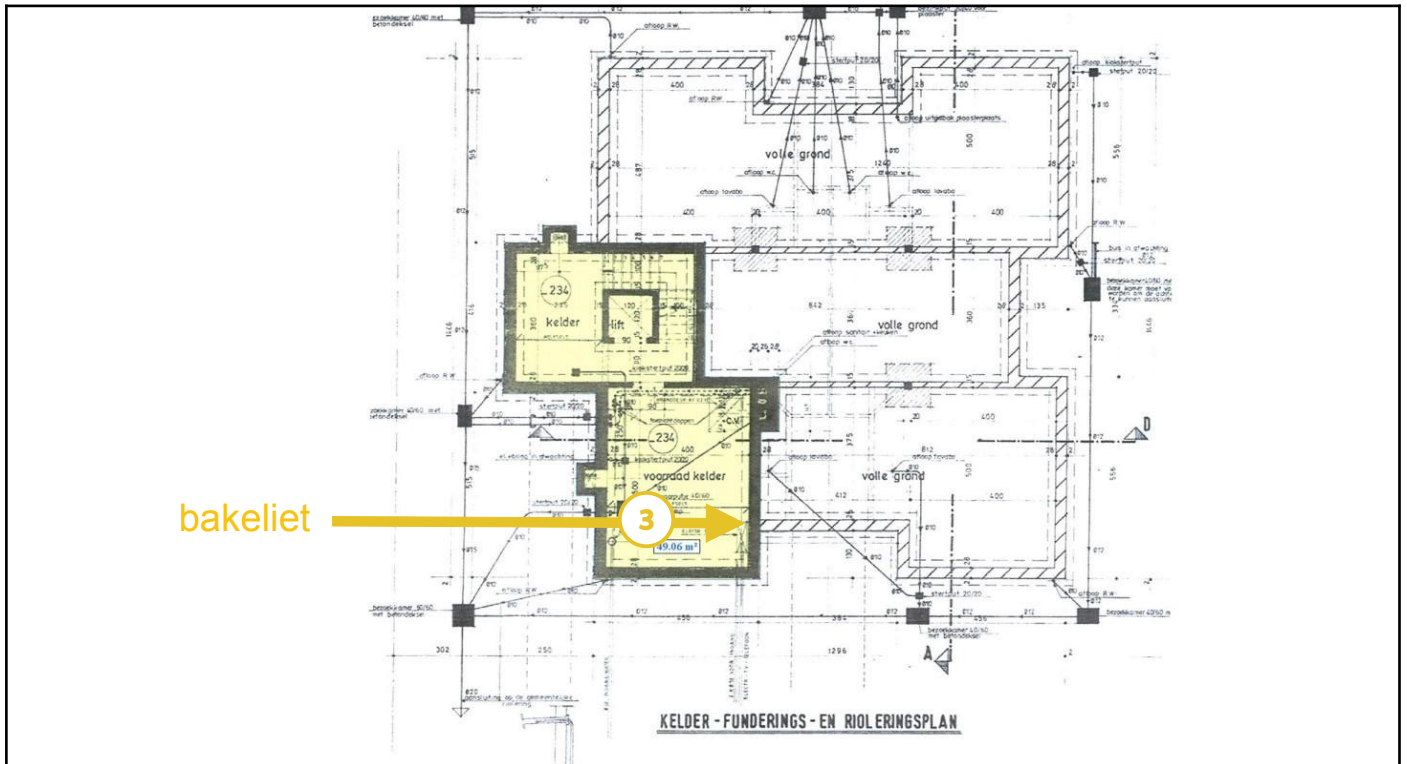
# Plan 1.8: Kelder

Beschrijving	Type	Actie
3. Bakeliet elektriciteitsmeters	Asbestmateriaal	Zorgvuldig beheren

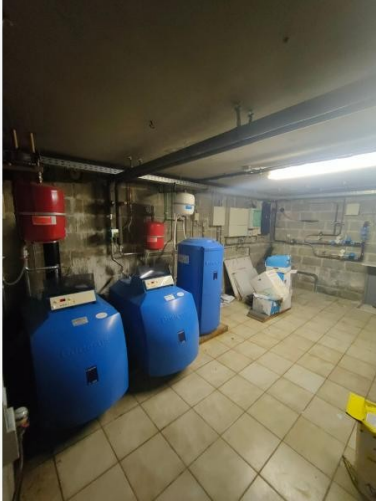
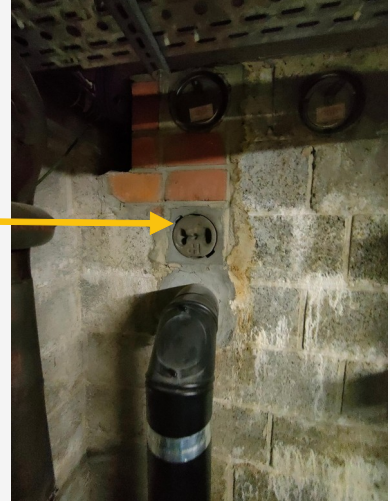
Eindbeoordeling materiaalrisico	Verhoogd materiaalrisico en/of verhoogde kans op vezelvrijgave
---------------------------------	--

Gebondenheid	Categorie 1: hechtgebonden in oorsprong
Asbestsoort (vezeltype)	Crocidoliet aanwezig
Asbestconcentratie	Laag (< 50%)
Afschermingsgraad van het gehele materiaal	Geheel of deels (ook) vrij aan de binnenlucht
Toestand van het materiaal	Licht beschadigd, licht verweerd. Intact calciumsilicaatmateriaal of categorie III 'gebondenheid'

Beschrijving	Roetluik
Omgeving	Binnen
Primaire drager	HVAC infrastructuur en uitrusting
Asbestmateriaal	Plaat, paneel, tablet - Generiek
Bindmiddel van asbestmateriaal	Cement
Gebondenheid op basis van bindmiddel	Hecht
Hoeveelheid (oppervlakte - dikte - aantal)	• 0,20 m <sup>2</sup> - 1,00 cm - 1 stuk
Totaal volume	0,002 m <sup>3</sup>
Eenvoudig bereikbaar	Ja
Bevestigingswijze	• Geklemd
Identificatiemethode	Vaststelling zonder monstername
Destructieve handeling voor identificatie	Nee
Opmerking	De hoeveelheid is een schatting en kan afwijken van de werkelijke toestand.

Het asbestmateriaal valt onder de mijlpaal van 2040.

Verwijderen

- Zorg voor een veilig beheer en verwijder dit asbestmateriaal wanneer het bij werken eenvoudig bereikbaar wordt. Controleer de toestand jaarlijks op wijzigingen.

- Eenvoudige handelingen: mag via doe-het-zelf of door werknemer(s) met opleidingsattest eenvoudige handelingen  
Deze toepassing kan door een aannemer die over een opleidingsattest eenvoudige handelingen beschikt of door een particulier (doe-het-zelf), verwijderd worden indien er geen verhoogd risico op vrijgave van asbestvezels (max. concentratie 0,01 vezels/cm<sup>3</sup> - CODEX Art. VI.3-54) ontstaat en de toepassing voorafgaand wordt gefixeerd/bevochtigd; de individuele elementen zonder machinale werktuigen en zonder breken of gooien een voor een losgemaakt worden; en ten slotte in gesloten verpakking weggevoerd worden naar een erkend afvalpunt (recyclagepark).

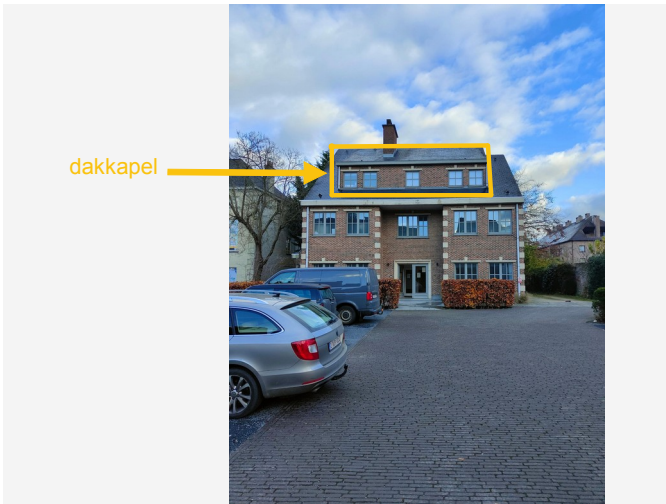
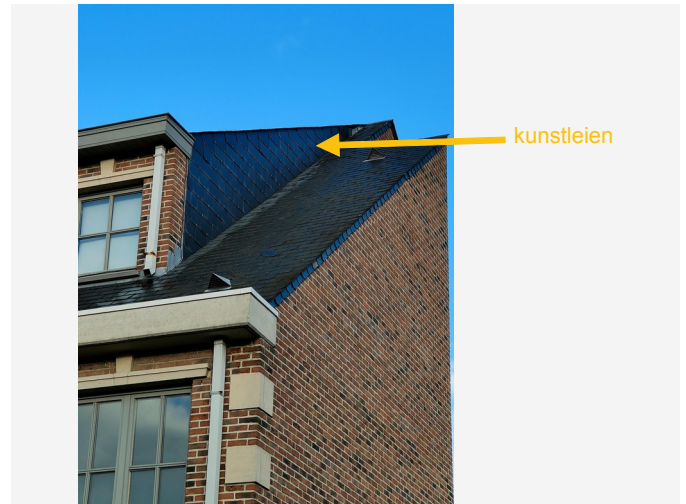
Verhoogd materiaalrisico en/of verhoogde kans op vezelvrijgave

Gebondenheid	Categorie 1: hechtgebonden in oorsprong
Asbestsoort (vezeltype)	Crocidoliet aanwezig
Asbestconcentratie	Laag (< 50%)
Afschermingsgraad van het gehele materiaal	Geheel of deels vrij aan de buitenlucht
Toestand van het materiaal	Matig beschadigd, matig verweerd

Beschrijving	Gevel met leien
Omgeving	Buiten
Primaire drager	Wand buitenschil
Asbestmateriaal	Dak- en gevelbekleding - Lei, shingle
Bindmiddel van asbestmateriaal	Cement
Gebondenheid op basis van bindmiddel	Hecht
Hoeveelheid (oppervlakte - aantal)	<ul style="list-style-type: none"><li>• 5,00 m<sup>2</sup> - 2 stuks</li></ul>
Totale oppervlakte	10,00 m <sup>2</sup>
Eenvoudig bereikbaar	Ja
Bevestigingswijze	<ul style="list-style-type: none"><li>• Geklemd</li></ul>
Identificatiemethode	Vaststelling zonder monsternamen
Destructieve handeling voor identificatie	Nee
Opmerking	<p>De hoeveelheid is een schatting en kan afwijken van de werkelijke toestand.</p> <p>Beide zijanten van de dakkapel aan de straatkant zijn afgewerkt met asbestverdachte kunstleien.</p>

Het asbestmateriaal valt onder de mijlpaal van 2034.

Verwijderen

- Verwijder dit asbestmateriaal zo snel mogelijk. Volg de toestand goed op.
- Hemelwater dat afspoelt van asbestcement daken of gevels kan asbestdeeltjes bevatten. Gebruik het enkel voor gesloten circuits (bv. spoelen toiletten). Reinig na het vervangen van het dak of de gevel de dakgoten en regenwaterput of -ton om asbesthoudend sediment of slib te verwijderen

- Eenvoudige handelingen: mag via doe-het-zelf of door werknemer(s) met opleidingsattest eenvoudige handelingen  
Deze toepassing kan door een aannemer die over een opleidingsattest eenvoudige handelingen beschikt of door een particulier (doe-het-zelf), verwijderd worden indien er geen verhoogd risico op vrijgave van asbestvezels (max. concentratie 0,01 vezels/cm<sup>3</sup> - CODEX Art. VI.3-54) ontstaat en de toepassing voorafgaand wordt gefixeerd/bevochtigd; de individuele elementen zonder machinale werktuigen en zonder breken of gooien een voor een losgemaakt worden; en ten slotte in gesloten verpakking weggevoerd worden naar een erkend afvalpunt (recyclagepark).

- Eenvoudige handelingen: enkel door erkend asbestverwijderaar  
Indien bovenstaande criteria worden overschreden:

Deze toepassing kan enkel door een erkende asbestverwijderaar verwijderd worden omdat er hier automatisch een verhoogd risico op vrijgave van asbestvezels (max. concentratie 0,01 vezels/cm<sup>3</sup> - CODEX - Art. VI.3-54) ontstaat. (Bron: VLAREM II: 6.4.0.1 par1, par2 en par3). Een erkend asbestverwijderaar moet ingeschakeld worden voor deze toepassingen die niet (kunnen) worden verwijderd door de couveuzemethode, door hermetische zone of door de materialen beschreven in Vlarem II, art. 6.4.0.1 par2. (Bron: Leidraad bij het Inspectieprotocol)

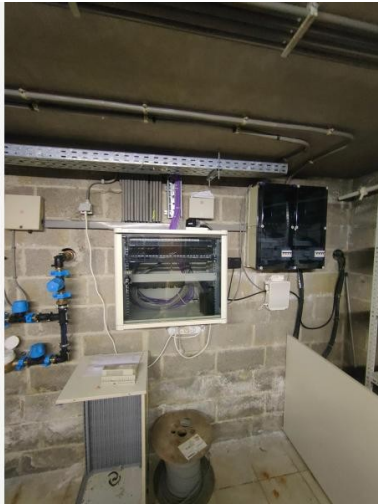
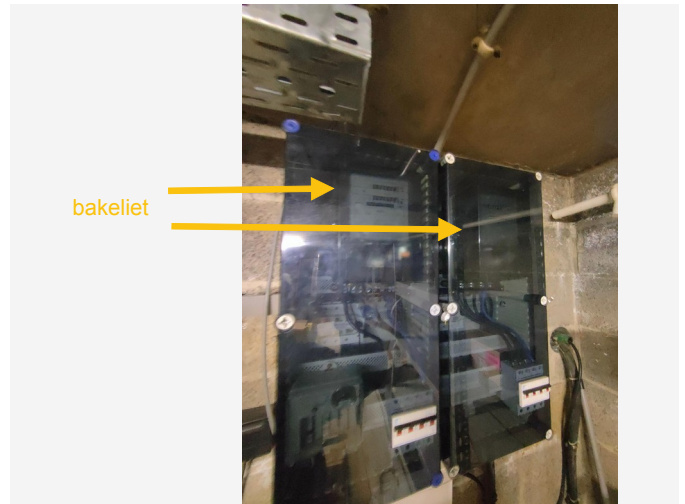
Eindbeoordeling materiaalrisico	Zeer laag materiaalrisico en/of zeer lage kans op vezelvrijgave
---------------------------------	---

Gebondenheid	Categorie 1: hechtgebonden in oorsprong
Asbestsoort (vezeltype)	Crocidoliet aanwezig
Asbestconcentratie	Laag (< 50%)
Afschermingsgraad van het gehele materiaal	Stootvaste afscherming of omkasting
Toestand van het materiaal	Onbeschadigd, niet verweerd

Beschrijving	Bakeliet elektriciteitsmeters
Omgeving	Binnen
Primaire drager	Communicatie en elektrische infrastructuur en uitrusting
Asbestmateriaal	Plaat, paneel, tablet - Type Bakeliet
Bindmiddel van asbestmateriaal	Kunststof of -hars
Gebondenheid op basis van bindmiddel	Hecht
Hoeveelheid (oppervlakte - dikte - aantal)	<ul style="list-style-type: none"><li>• 0,20 m<sup>2</sup> - 2,00 cm - 1 stuk</li></ul>
Totaal volume	0,004 m <sup>3</sup>
Eenvoudig bereikbaar	Ja
Bevestigingswijze	<ul style="list-style-type: none"><li>• Geschroefd</li></ul>
Identificatiemethode	Vaststelling zonder monstername
Destructieve handeling voor identificatie	Nee
Opmerking	De hoeveelheid is een schatting

Het asbestmateriaal valt onder de mijlpaal van 2040.

Zorgvuldig beheren

- Zorg voor een veilig beheer. Vermijd het beschadigen van het asbestmateriaal. Controleer de toestand jaarlijks op wijzigingen.

De elektriciteitsmeter zijn eigendom van de netbeheerder en mogen niet door de eigenaar van de woning verwijderd worden. Neem contact op met uw netbeheerder.

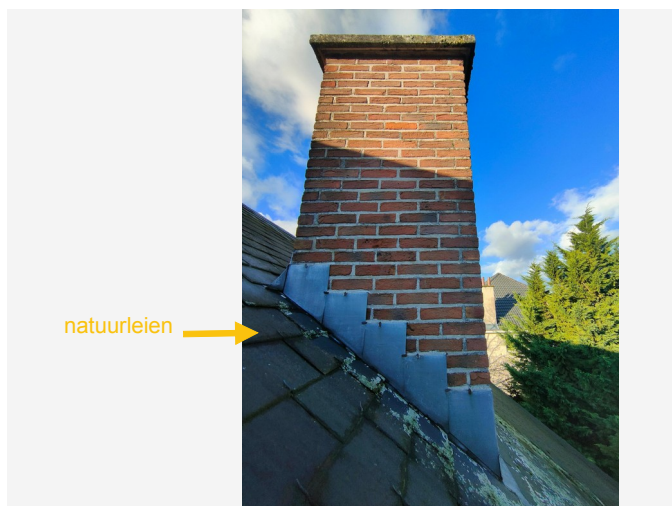
Vrije foto

Het dak is uitgevoerd in natuurleien.

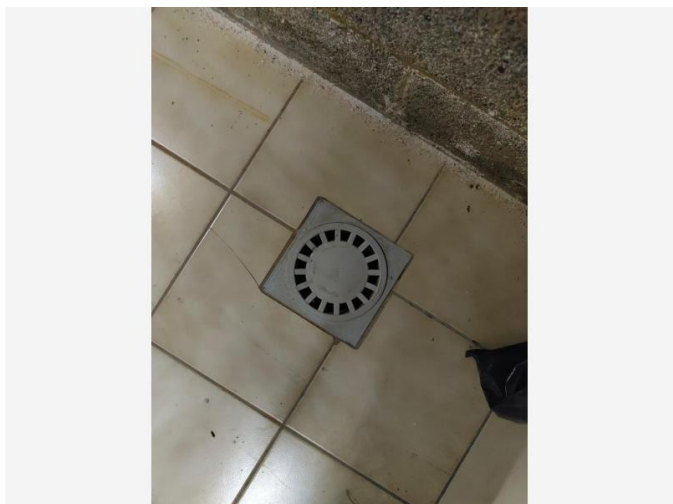
Vrije foto

Alle visueel inspecteerbare afvoerputjes en -leidingen zijn uitgevoerd in niet-asbestverdachte materialen.

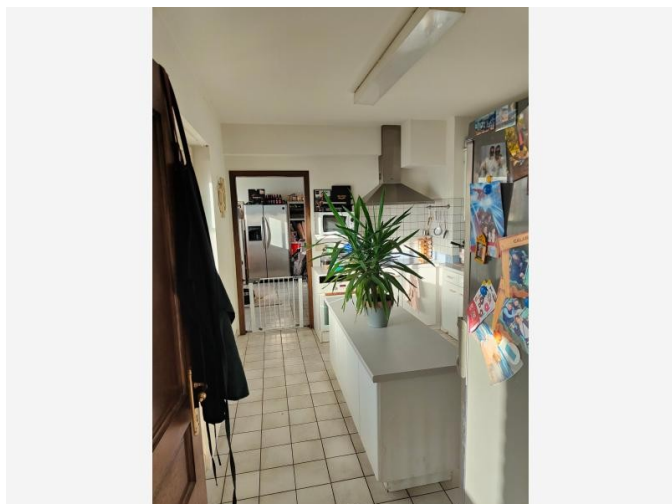
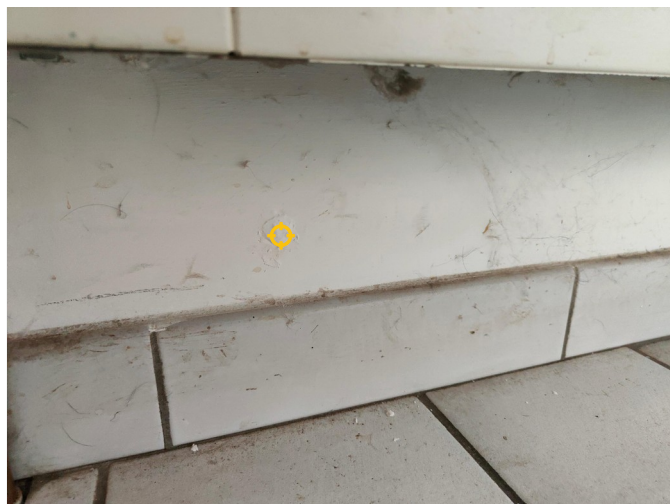
Geen asbest

#	Type	Referentie	Resultaat
6.1	Mengmonster	ID3	Geen asbest

<b>Beschrijving</b>	Pleisterwerk wanden keuken woonst
<b>Omgeving</b>	Binnen
<b>Primaire drager</b>	Binnenwand
<b>Bindmiddel van materiaal</b>	Gips - kalk
<b>Gebondenheid op basis van bindmiddel</b>	Niet-hechtgebonden
<b>Hoeveelheid (oppervlakte - dikte - aantal)</b>	• 300,00 m <sup>2</sup> - 1,00 cm - 1 stuk
<b>Totaal volume</b>	3,00 m <sup>3</sup>
<b>Identificatiemethode</b>	Vaststelling met monsternamen
<b>Destructieve handeling voor identificatie</b>	Nee
<b>Opmerking</b>	<p>De hoeveelheid is een schatting en kan afwijken van de werkelijke toestand. Waar mogelijk, wordt staalname uitgevoerd conform het inspectieprotocol: in een droge ruimte zoals een slaapkamer, in een natte ruimte zoals een keuken of badkamer, in een traphal en in een stookruimte.</p> <p>In de keuken werden extra stalen van de wandbepoetsing genomen omdat er op het gelijkvloers geen vochtige ruimte is.</p>

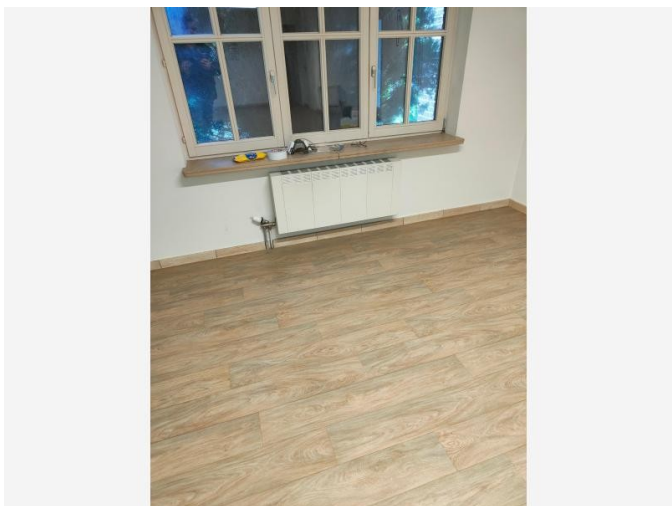
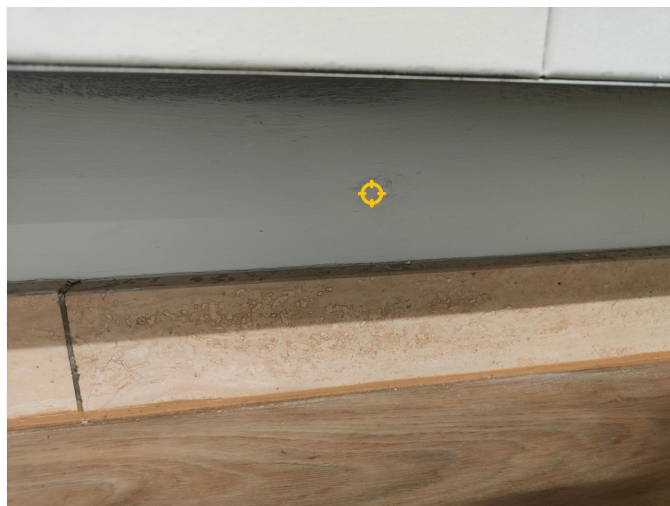
Geen asbest

#	Type	Referentie	Resultaat
7.1	Mengmonster	ID1	Geen asbest

<b>Beschrijving</b>	Pleisterwerk wanden dokterpraktijk
<b>Omgeving</b>	Binnen
<b>Primaire drager</b>	Binnenwand
<b>Bindmiddel van materiaal</b>	Gips - kalk
<b>Gebondenheid op basis van bindmiddel</b>	Niet-hechtgebonden
<b>Hoeveelheid (oppervlakte - dikte - aantal)</b>	• 120,00 m <sup>2</sup> - 1,00 cm - 1 stuk
<b>Totaal volume</b>	1,20 m <sup>3</sup>
<b>Identificatiemethode</b>	Vaststelling met monstername
<b>Destructieve handeling voor identificatie</b>	Nee
<b>Opmerking</b>	De hoeveelheid is een schatting en kan afwijken van de werkelijke toestand. Waar mogelijk, wordt staalname uitgevoerd conform het inspectieprotocol: in een droge ruimte zoals een slaapkamer, in een natte ruimte zoals een keuken of badkamer, in een traphal en in een stookruimte.

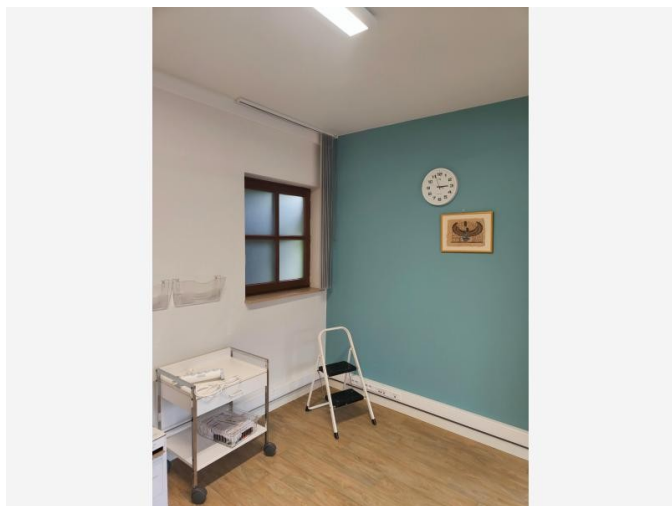
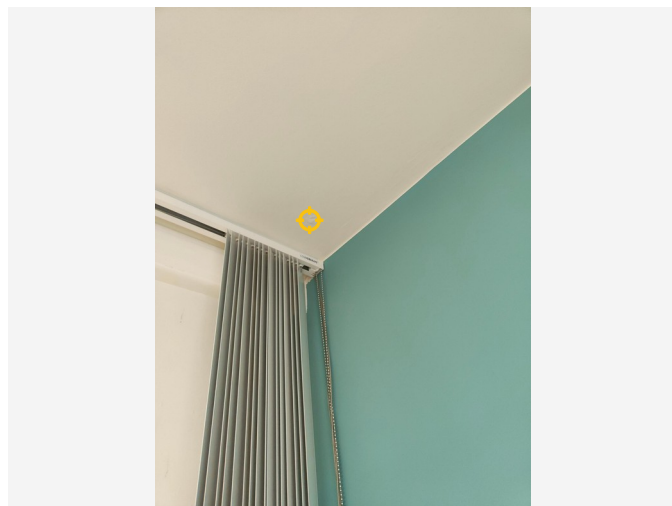
Geen asbest

#	Type	Referentie	Resultaat
8.1	Mengmonster	ID2	Geen asbest

<b>Beschrijving</b>	Pleisterwerk plafonds gelijkvloers
<b>Omgeving</b>	Binnen
<b>Primaire drager</b>	Plafond
<b>Bindmiddel van materiaal</b>	Gips - kalk
<b>Gebondenheid op basis van bindmiddel</b>	Niet-hechtgebonden
<b>Hoeveelheid (oppervlakte - dikte - aantal)</b>	• 100,00 m <sup>2</sup> - 1,00 cm - 1 stuk
<b>Totaal volume</b>	1,00 m <sup>3</sup>
<b>Identificatiemethode</b>	Vaststelling met monstername
<b>Destructieve handeling voor identificatie</b>	Nee
<b>Opmerking</b>	De hoeveelheid is een schatting en kan afwijken van de werkelijke toestand. Waar mogelijk, wordt staalname uitgevoerd conform het inspectieprotocol: in een droge ruimte zoals een slaapkamer, in een natte ruimte zoals een keuken of badkamer, in een traphal en in een stookruimte.
