Asbestinventarisatetest

Boerenkrijgstraat 145, 2800 Mechelen

Attestnummer : 20260210-000185.000

Uitgegeven op : 10.02.2026

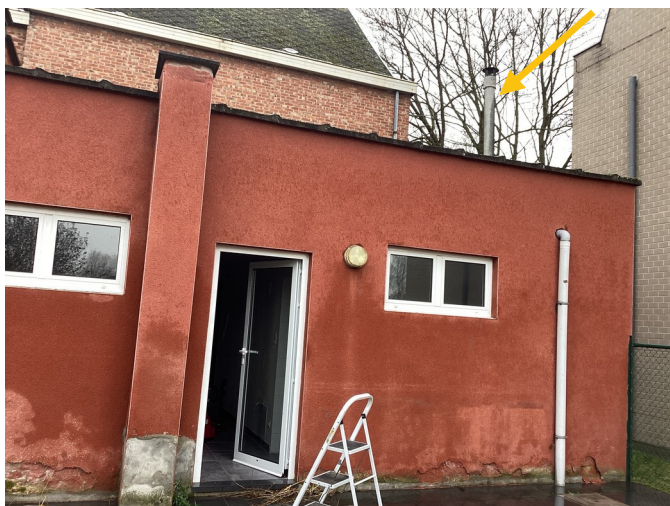
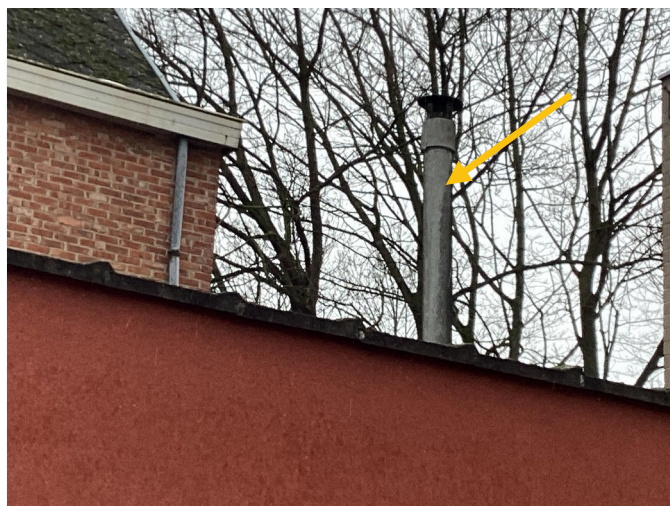
Eindbeoordeling materiaalrisico	Hoog materiaalrisico en/of hoge kans op vezelvrijgave
---------------------------------	---

Gebondenheid	Categorie 1: hechtgebonden in oorsprong
Asbestsoort (vezeltype)	Crocidoliet aanwezig
Asbestconcentratie	Laag (< 50%)
Afschermingsgraad van het gehele materiaal	Geheel of deels (ook) vrij aan binnenluchtstromen
Toestand van het materiaal	Matig beschadigd, matig verweerd

Beschrijving	Schouwbus 'in open systeem'
Omgeving	Buiten
Primaire drager	HVAC infrastructuur en uitrusting
Asbestmateriaal	Rookgaskanaal
Bindmiddel van asbestmateriaal	Cement
Gebondenheid op basis van bindmiddel	Hecht
Hoeveelheid (lengte - omtrek - dikte - aantal)	<ul style="list-style-type: none"> • 4,00 m - 45,00 cm - 2,00 cm - 1 stuk
Totaal volume	0,036 m ³
Eenvoudig bereikbaar	Ja
Bevestigingswijze	<ul style="list-style-type: none"> • Onbekend
Identificatiemethode	<p>De asbestdeskundige beoordeelt het materiaal als asbestverdacht en dus asbesthoudend, en dit zonder monstername.</p> <p>Motivatie: Er is een onderzoeksbeperking die monstername verhindert; De ruimte of het materiaal bevindt zich hoger dan 3,5 meter vanaf een vaste ondergrond.</p>
Destructieve handeling voor identificatie	Nee
Opmerking	Schouwbus in een 'open systeem' wil zeggen dat er in het verlengde van deze schouwbus een (open)haard, kachel is aangesloten of gebruikt wordt als ventilatie. De hoeveelheid is een schatting.

Dringend verwijderen

- Zorg voor een veilig beheer. Vermijd het beschadigen van het asbestmateriaal. Controleer de toestand jaarlijks op wijzigingen.
- Voer bijkomende staalname(s) uit.

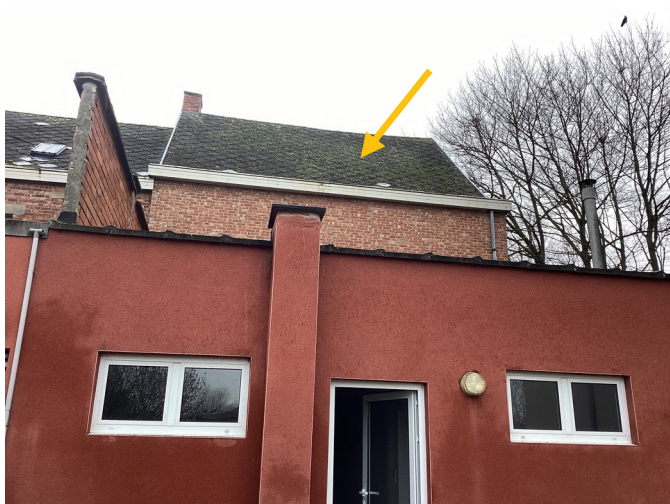
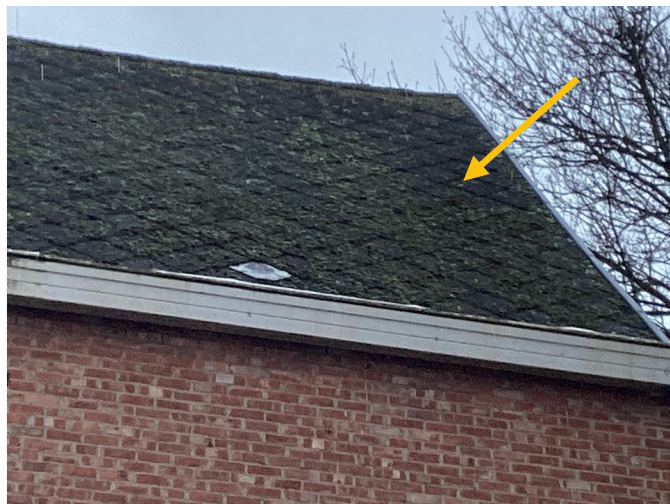
Eindbeoordeling materiaalrisico	Verhoogd materiaalrisico en/of verhoogde kans op vezelvrijgave
---------------------------------	--

Gebondenheid	Categorie 1: hechtgebonden in oorsprong
Asbestsoort (vezeltype)	Alleen chrysotiel
Asbestconcentratie	Laag (< 50%)
Afschermingsgraad van het gehele materiaal	Geheel of deels vrij aan de buitenlucht
Toestand van het materiaal	Matig beschadigd, matig verweerd

#	Type	Referentie	Resultaat
2.1	Puntmonster	M06	Chrysotiel

Beschrijving	Dakbedekking - Dakleien
Omgeving	Grenst aan binnen- en buitenlucht
Primaire drager	Schuin dak
Asbestmateriaal	Dak- en gevelbekleding - Lei, shingle
Bindmiddel van asbestmateriaal	Cement
Gebondenheid op basis van bindmiddel	Hecht
Hoeveelheid (oppervlakte - aantal)	<ul style="list-style-type: none">• 90,00 m² - 1 stuk
Totale oppervlakte	90,00 m ²
Eenvoudig bereikbaar	Ja
Bevestigingswijze	<ul style="list-style-type: none">• Genageld, geniet
Identificatiemethode	Een monstername door de asbestdeskundige met laboanalyse door een asbestlabo.
Destructieve handeling voor identificatie	Nee
Opmerking	De hoeveelheid betreft een schatting.

Verwijderen

- Zorg voor een veilig beheer. Vermijd het beschadigen van het asbestmateriaal. Controleer de toestand jaarlijks op wijzigingen.
- Hemelwater dat afspoelt van asbestcement daken of gevels kan asbestdeeltjes bevatten. Gebruik het enkel voor gesloten circuits (bv. spoelen toiletten). Reinig na het vervangen van het dak of de gevel de dakgoten en regenwaterput of -ton om asbesthoudend sediment of slib te verwijderen

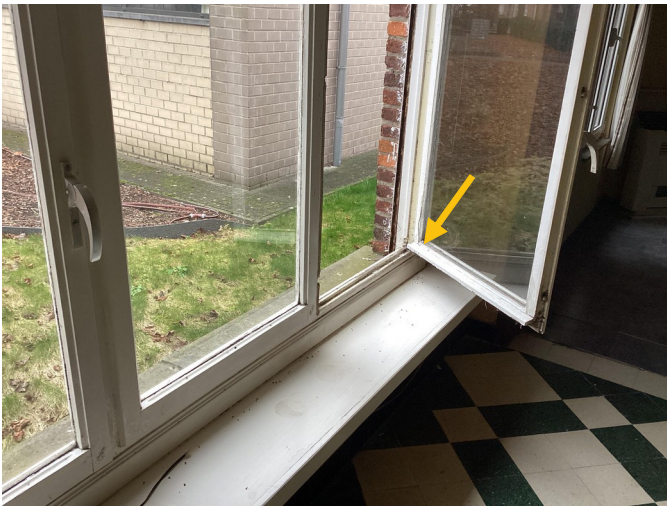
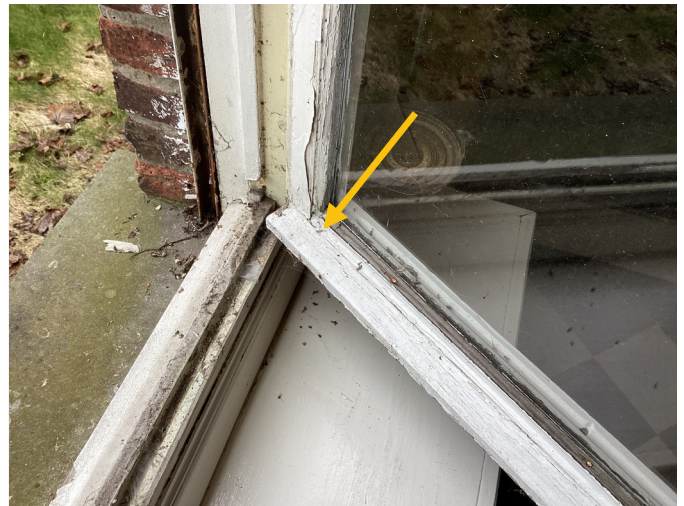
Eindbeoordeling materiaalrisico	Laag materiaalrisico en/of verlaagde kans op vezelvrijgave
---------------------------------	--

Gebondenheid	Categorie 1: hechtgebonden in oorsprong
Asbestsoort (vezeltype)	Alleen chrysotiel
Asbestconcentratie	Laag (< 50%)
Afschermingsgraad van het gehele materiaal	Geheel of deels vrij aan de buitenlucht
Toestand van het materiaal	Licht beschadigd, licht verweerd. Intact calciumsilicaatmateriaal of categorie III 'gebondenheid'

#	Type	Referentie	Resultaat
3.1	Puntmonster	M05	Chrysotiel

Beschrijving	Mastiek/kit tussen glas en profiel - buiten
Omgeving	Buiten
Primaire drager	Wandopening verticaal (raam, deur, ...)
Asbestmateriaal	In-situ afwerkingslagen - Pasta, stopverf, voegsel, stopsel, vulsel, mastiek, katten, ...
Bindmiddel van asbestmateriaal	Kitten, mastiek, pasta
Gebondenheid op basis van bindmiddel	Hecht
Hoeveelheid (gewicht - aantal)	<ul style="list-style-type: none">• 0,20 kg - 1 stuk
Totaal gewicht	0,20 kg
Eenvoudig bereikbaar	Ja
Bevestigingswijze	<ul style="list-style-type: none">• Verlijmd, ingegoten, versmeerd
Identificatiemethode	Een monstername door de asbestdeskundige met laboanalyse door een asbestlabo.
Destructieve handeling voor identificatie	Nee
Opmerking	De hoeveelheid betreft een schatting.

Zorgvuldig beheren

- Zorg voor een veilig beheer. Vermijd het beschadigen van het asbestmateriaal. Controleer de toestand jaarlijks op wijzigingen.

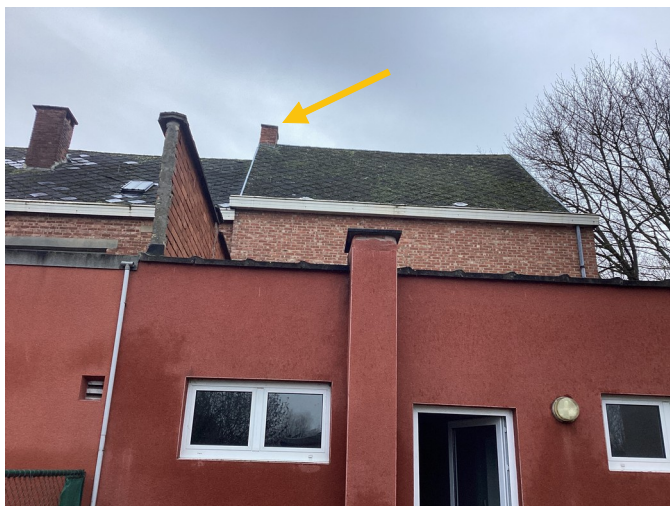
Tijdelijke beperking

Reden: Het te onderzoeken materiaal situeert zich hoger dan 3,50 m te rekenen vanaf een veilige ondergrond

Uitleg van de asbestdeskundige: De binnenzijde van de schouw kon niet geïnspecteerd worden. Ook van buitenaf was inspectie onmogelijk omwille van de hoogte(hoger dan 3.5m). Asbestverdachte toepassingen kunnen aanwezig zijn. Dit betreft een beperking op middellange termijn.

(Asbest)materiaal	Rookgaskanaal
Karakterisatie	Asbest (verdacht)
Primaire drager	HVAC infrastructuur en uitrusting

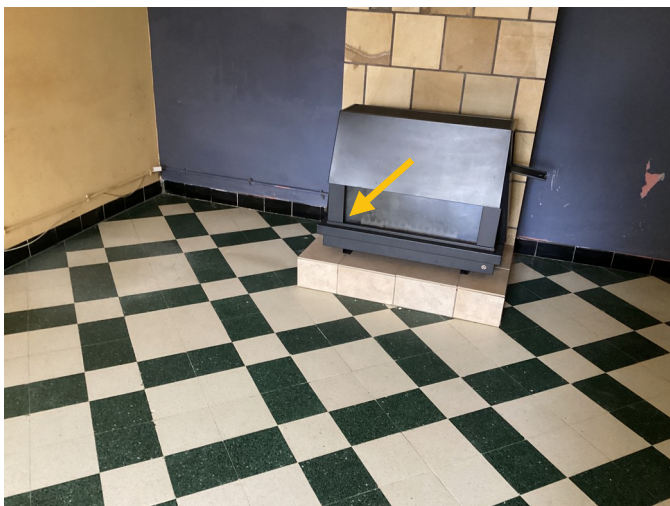
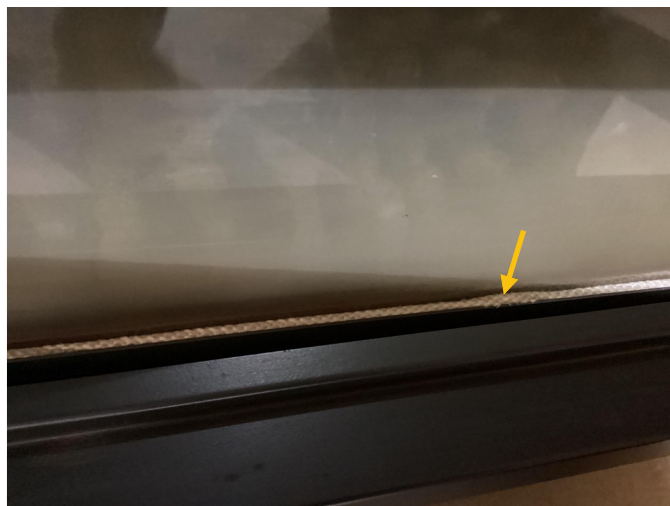
De dichtingskoord van de kachel betreft een keramische koord. Dit is niet asbest verdacht.

De asbestdeskundige beoordeelt het materiaal als niet-asbestverdacht.

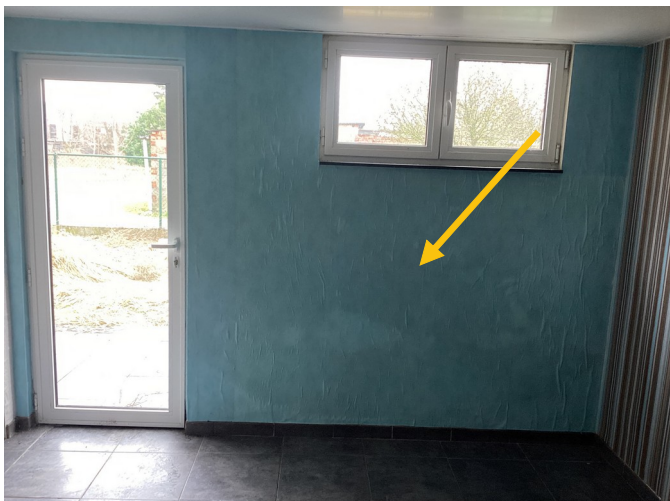
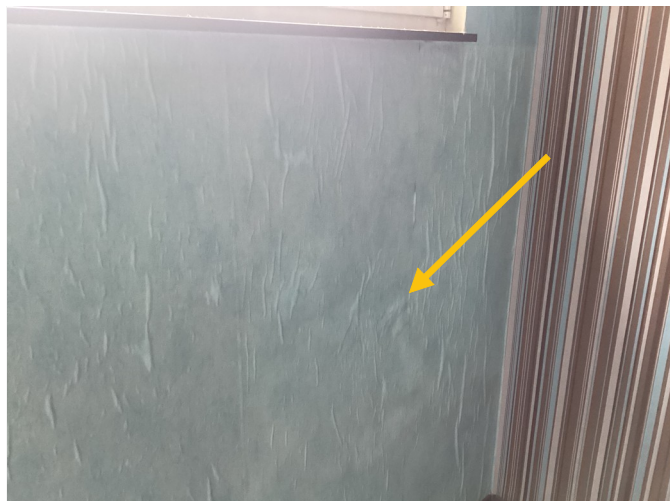
Fiche 6: Valse wand(en)/voorzetwand(en) - Gipskarton-Pvc-hout

De valse wand(en)/voorzetwand(en) bestaat(bestaan) uit niet-asbestverdachte gipskartonplaten/hout-/pvc platen. Zonder destructie is het niet mogelijk om na te gaan of er asbestverdachte materialen aanwezig zijn achter de valse wand(en)/voorzetwand(en).

Basis voor advies	De asbestdeskundige beoordeelt het materiaal als niet-asbestverdacht.
-------------------	---

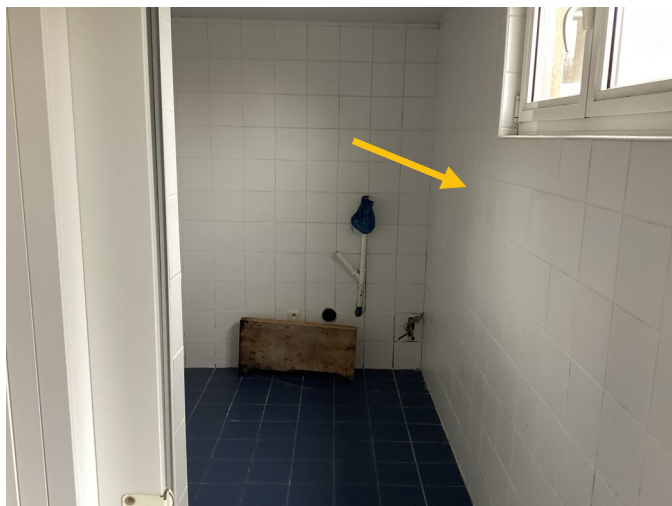
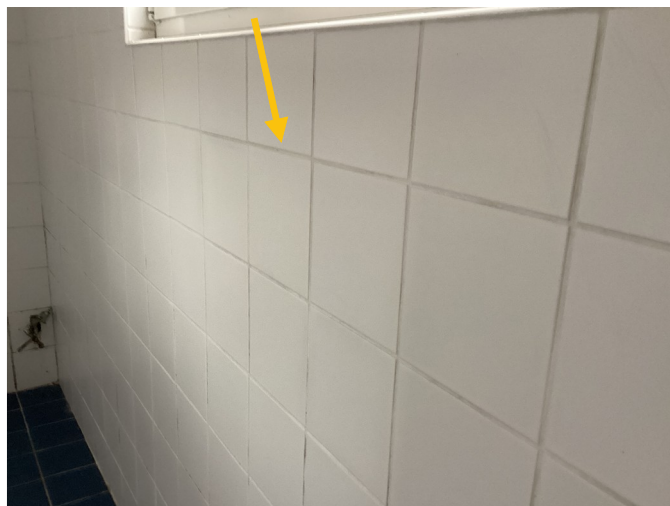
Op moment van de inspectie kon niet worden nagegaan of de tegellijm achter de muurtegels/plinten asbestverdacht is. Bij renovatie of verwijdering van de tegels dient het materiaal te worden geanalyseerd voor de werken van start gaan.

Basis voor advies	Beoordeling op basis van expertise, zonder een vaststelling door de asbestdeskundige.
Primaire drager	Binnenwand
(Asbest)materiaal	In-situ afwerkingslagen - Lijm laag

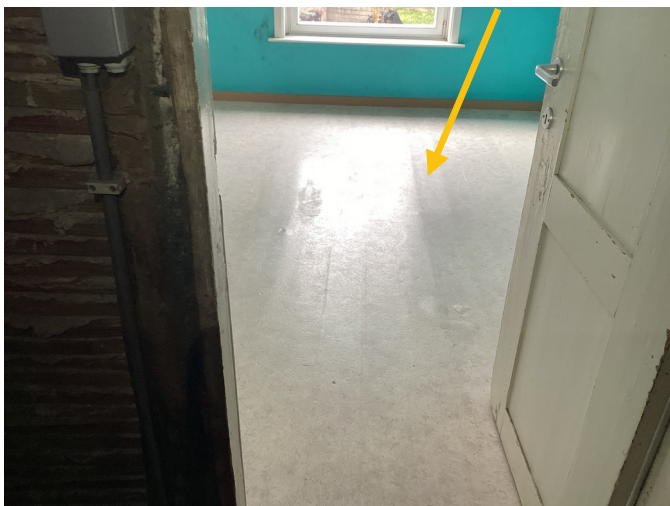
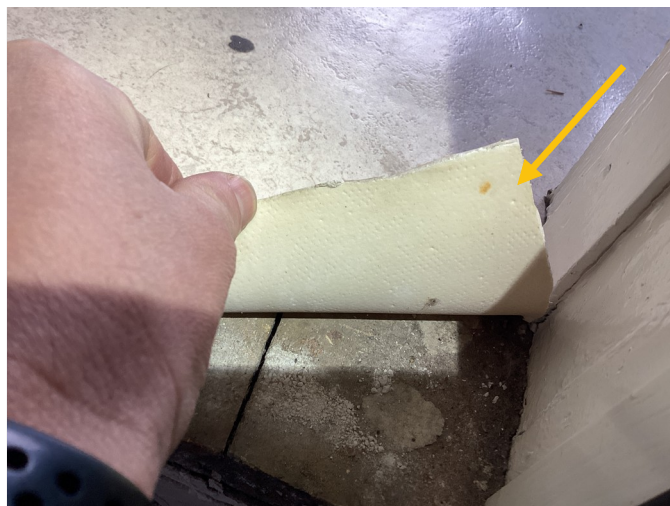
De aanwezige vloerbekleding is niet asbestverdacht. De onderliggende laag was echter niet inspecteerbaar zonder destructie tijdens de inspectie. Mogelijk is de onderliggende laag asbestverdacht.

Basis voor advies	De asbestdeskundige beoordeelt het materiaal als niet-asbestverdacht.
Primaire drager	Vloer

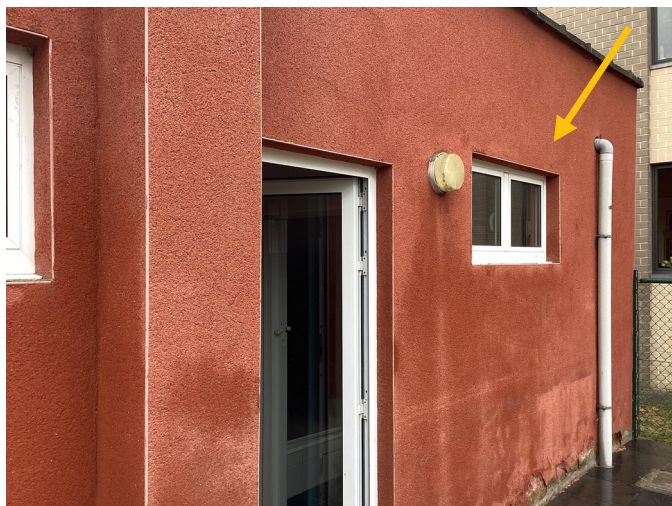
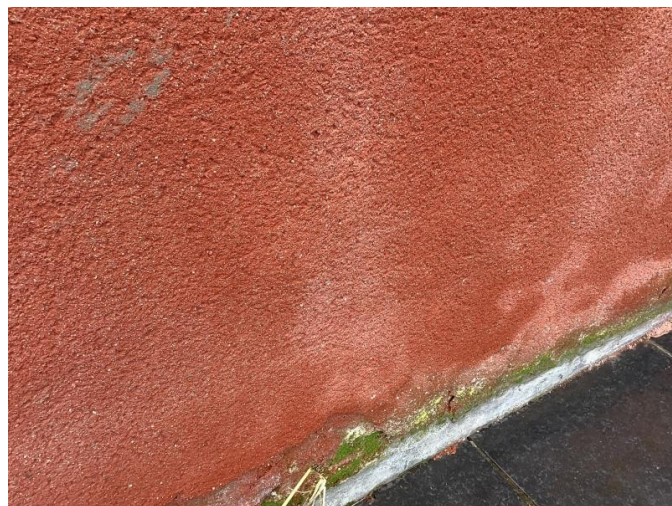
Fiche 9: Crepi (buiten)

Geen asbest

#	Type	Referentie	Resultaat
9.1	Mengmonster	M03	Geen asbest

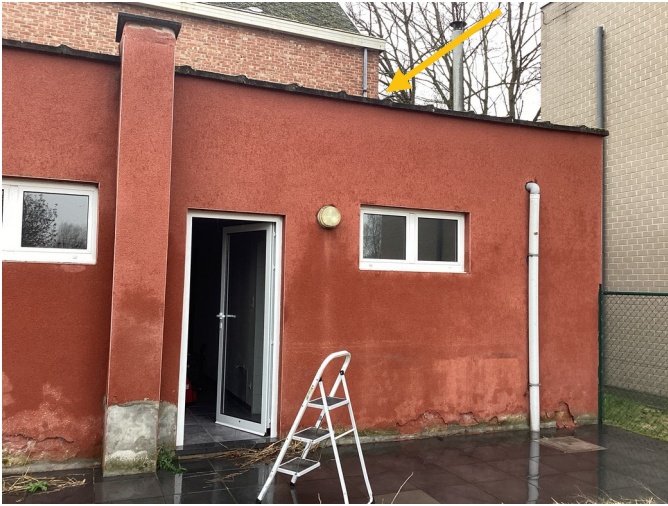
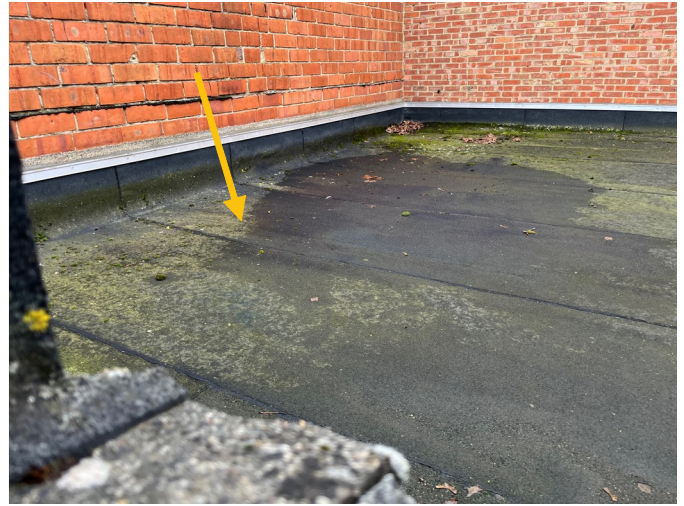
Fiche 10: Dakbedekking - Roofing

Geen asbest

#	Type	Referentie	Resultaat
10.1	Puntmonster	M07	Geen asbest

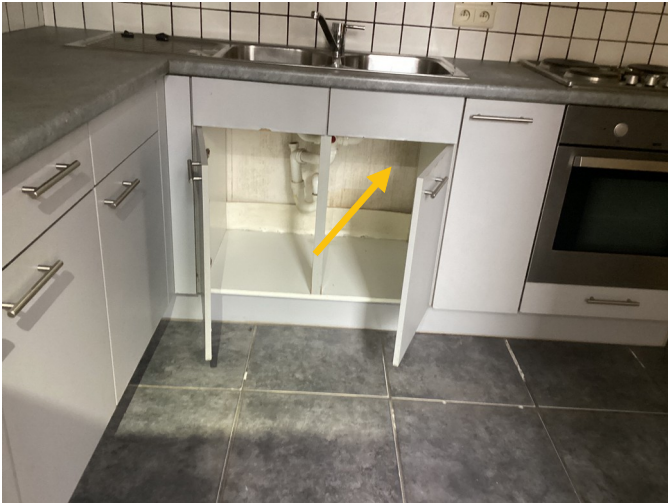
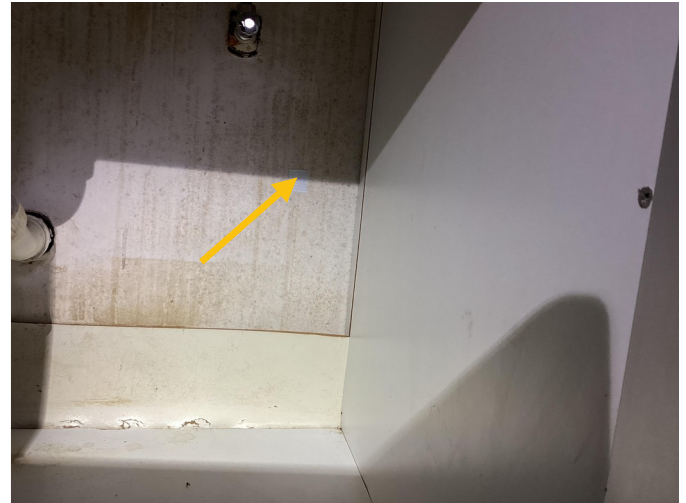
Fiche 11: Pleisterwerk wanden

Geen asbest

#	Type	Referentie	Resultaat
11.1	Mengmonster	M01	Geen asbest

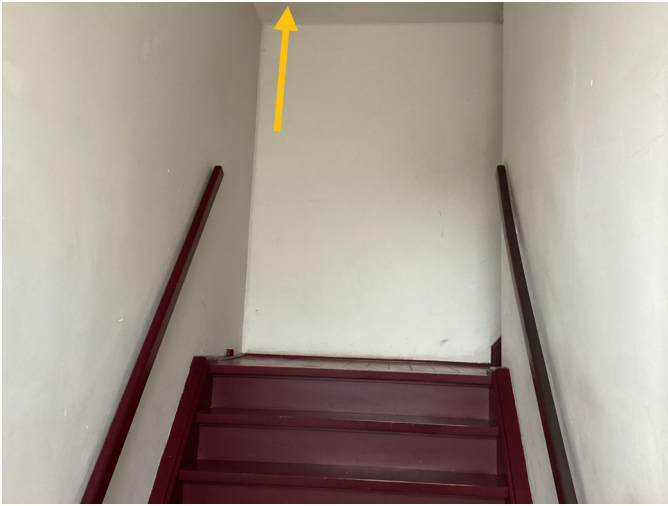
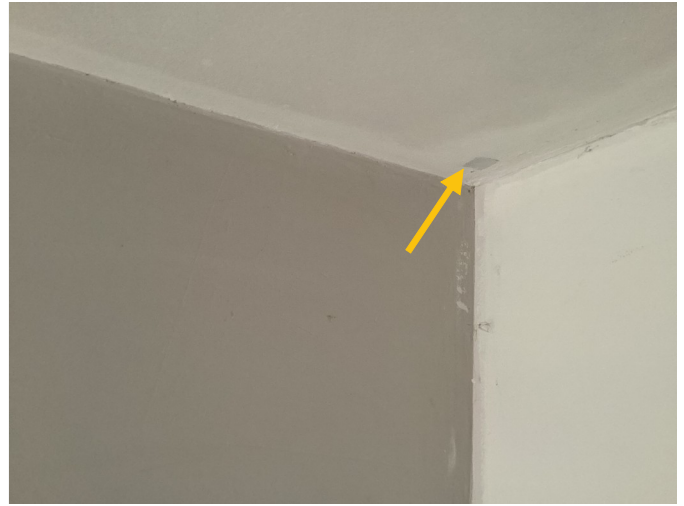
Fiche 12: Pleisterwerk plafonds

Geen asbest

#	Type	Referentie	Resultaat
12.1	Mengmonster	M02	Geen asbest

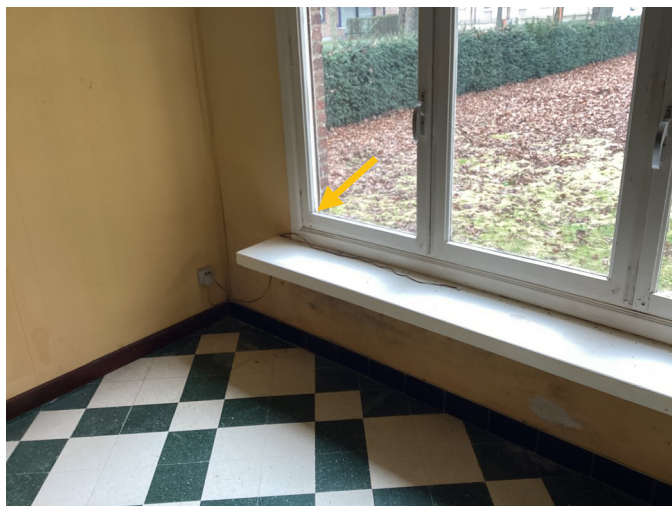
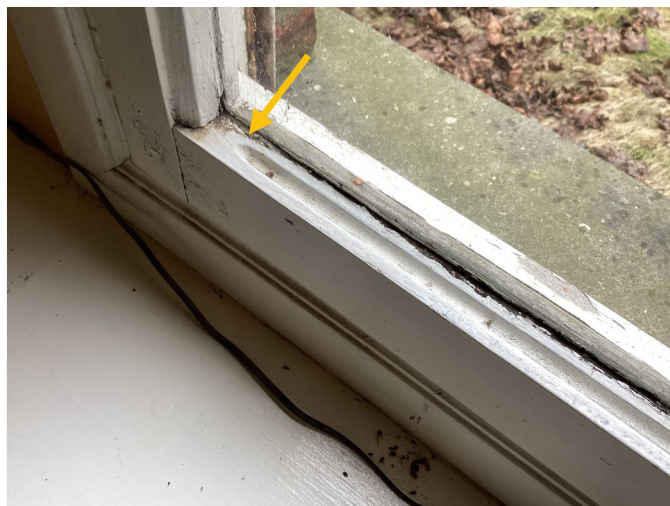
Geen asbest

#	Type	Referentie	Resultaat
13.1	Puntmonster	M04	Geen asbest
