# Asbestinventarisatetest

Boerenkrijgstraat 149, 2800 Mechelen

Attestnummer : 20260330-000451.000

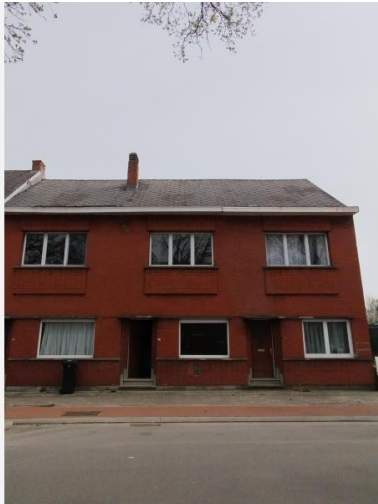
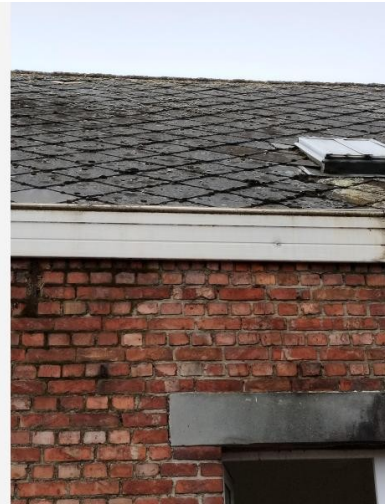
Het asbestmateriaal valt onder de mijlpaal van 2034.

Reinigen/afschuren/ontmossen leien (leien mogen op geen enkele manier gereinigd of afgeschuurd worden. Totaalverbod sinds 27 april 2019)

Eindbeoordeling materiaalrisico	Verhoogd materiaalrisico en/of verhoogde kans op vezelvrijgave
---------------------------------	--

Gebondenheid	Categorie 1: hechtgebonden in oorsprong
Asbestsoort (vezeltype)	Crocidoliet aanwezig
Asbestconcentratie	Laag (< 50%)
Afschermingsgraad van het gehele materiaal	Geheel of deels vrij aan de buitenlucht, maar geen contact met binnenlucht
Toestand van het materiaal	Matig beschadigd, matig verweerd

- Verwijder dit asbestmateriaal zo snel mogelijk. Volg de toestand goed op.
- Hemelwater dat afspoelt van asbestcement daken of gevels kan asbestdeeltjes bevatten. Gebruik het enkel voor gesloten circuits (bv. spoelen toiletten). Reinig na het vervangen van het dak of de gevel de dakgoten en regenwaterput of -ton om asbesthoudend sediment of slib te verwijderen

- Eenvoudige handelingen: mag via doe-het-zelf of door werknemer(s) met opleidingsattest eenvoudige handelingen  
EH via doe-het zelf Standaard dragen van de nodige wegwerp beschermingsmiddelen FFP 3 masker , handschoenen en tyvec CAT III type 5-6 , afwasbaar schoeisel. Indien mogelijk de ondervloer afdekken , leien voorzichtig verwijderen, extra fixeren, niet breken , niet gooien, onmiddellijk verpakken of voorzichtig in container met asbest bag plaatsen.

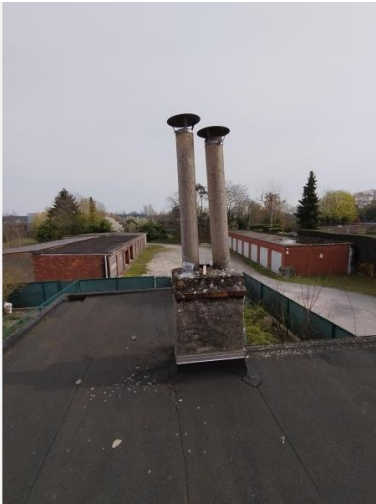
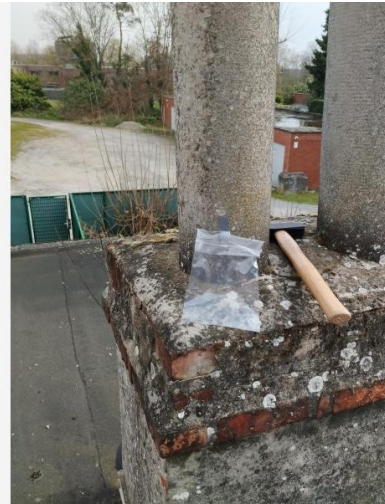
Het asbestmateriaal valt onder de mijlpaal van 2034.

Eindbeoordeling materiaalrisico	Laag materiaalrisico en/of verlaagde kans op vezelvrijgave
---------------------------------	--

#	Type	Referentie	Resultaat
2.1	Puntmonster	5	Chrysotiel

Beschrijving	Schouwbuus
Omgeving	Buiten
Primaire drager	HVAC infrastructuur en uitrusting
Asbestmateriaal	Rookgaskanaal
Bindmiddel van asbestmateriaal	Cement
Gebondenheid op basis van bindmiddel	Hecht
Hoeveelheid (lengte - omtrek - dikte - aantal)	<ul style="list-style-type: none"> <li>• 1,50 m - 80,00 cm - 1,00 cm - 2 stuks</li> </ul>
Totaal volume	0,024 m <sup>3</sup>
Eenvoudig bereikbaar	Ja
Bevestigingswijze	<ul style="list-style-type: none"> <li>• Verlijmd, ingegoten, versmeerd</li> </ul>
Identificatiemethode	Een monstername door de asbestdeskundige met laboanalyse door een asbestlabo.
Destructieve handeling voor identificatie	Nee
Opmerking	<p>Op het platte dak zijn 2 cementen schouwbuizen aanwezig. (vermoedelijk is een van de buizen van de burenen).</p> <p>De vermelde oppervlaktes, diktes en volumes betreffen een beredeneerde schatting. Er worden geen rechten verleend aan deze oppervlaktes/diktes/volumes.</p>

- Verwijder dit asbestmateriaal zo snel mogelijk. Volg de toestand goed op.

- Eenvoudige handelingen: mag via doe-het-zelf of door werknemer(s) met opleidingsattest eenvoudige handelingen  
EH via doe-het zelf. De buis kan voorzichtig losgebeiteld worden , extra bevochtigen om stof te voorkomen. Standaard dragen van de nodige wegwerp beschermingsmiddelen FFP 3 masker , handschoenen en tyvec CAT III type 5-6 , afwasbaar schoeisel.

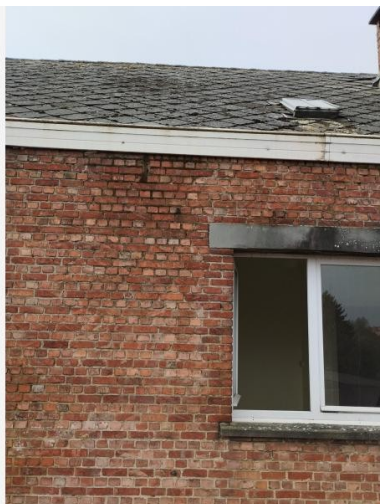
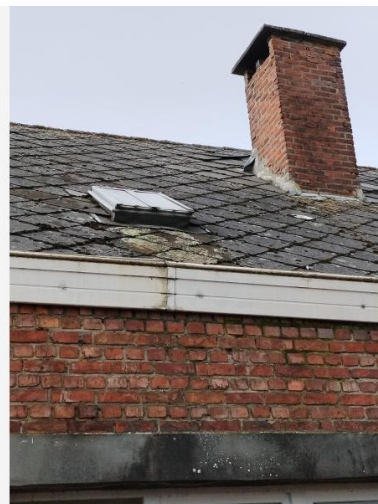
Het asbestmateriaal valt onder de mijlpaal van 2034.

Eindbeoordeling materiaalrisico	Laag materiaalrisico en/of verlaagde kans op vezelvrijgave
---------------------------------	--

<b>Beschrijving</b>	Nokpannen asbestcement
<b>Omgeving</b>	Buiten
<b>Primaire drager</b>	Schuin dak
<b>Asbestmateriaal</b>	Dak- en gevelbekleding - Nok, windveer, boeiboord
<b>Bindmiddel van asbestmateriaal</b>	Cement
<b>Gebondenheid op basis van bindmiddel</b>	Hecht
<b>Hoeveelheid (oppervlakte - aantal)</b>	<ul style="list-style-type: none"><li>• 4,00 m<sup>2</sup> - 1 stuk</li></ul>
<b>Totale oppervlakte</b>	4,00 m <sup>2</sup>
<b>Eenvoudig bereikbaar</b>	Ja
<b>Bevestigingswijze</b>	<ul style="list-style-type: none"><li>• Onbekend</li></ul>
<b>Identificatiemethode</b>	<p>De asbestdeskundige beoordeelt het materiaal als asbestverdacht en dus asbesthoudend, en dit zonder monstername.</p> <p>Motivatie: Er is een onderzoeksbeperking die monstername verhindert; De ruimte of het materiaal bevindt zich hoger dan 3,5 meter vanaf een vaste ondergrond.</p>
<b>Destructieve handeling voor identificatie</b>	Nee

<b>Opmerking</b>	<p>De opgegeven volumes betreffen een beredeneerde schatting, er worden geen rechten toegekend aan deze schatting.</p> <p>De materialen zijn visueel herkend als asbest verdacht.</p>

- Verwijder dit asbestmateriaal zo snel mogelijk. Volg de toestand goed op.
- Hemelwater dat afspoelt van asbestcement daken of gevels kan asbestdeeltjes bevatten. Gebruik het enkel voor gesloten circuits (bv. spoelen toiletten). Reinig na het vervangen van het dak of de gevel de dakgoten en regenwaterput of -ton om asbesthoudend sediment of slib te verwijderen
- Voer bijkomende staalname(s) uit.

- Eenvoudige handelingen: mag via doe-het-zelf of door werknemer(s) met opleidingsattest eenvoudige handelingen  
EH via doe-het zelf Standaard dragen van de nodige wegwerp beschermingsmiddelen FFP 3 masker , handschoenen en tyvec CAT III type 5-6 , afwasbaar schoeisel Indien mogelijk de ondervloer afdekken , nokpannen voorzichtig verwijderen, extra fixeren, niet breken , niet gooien, onmiddellijk dubbel verpakken , luchtdicht afsluiten of voorzichtig in container met asbest bag plaatsen. Voldoende benevelen/bevochtigen tijdens de duur van de werken. Indien nokpannen in slechte staat zijn en kans bestaat op breken : Eenvoudige handeling opgeleid personeel , alle werknemer(s) moeten wel beschikken over een opleidingsattest eenvoudige handelingen 8u Voor hechtgebonden toepassingen: Bij verwijdering door doe-

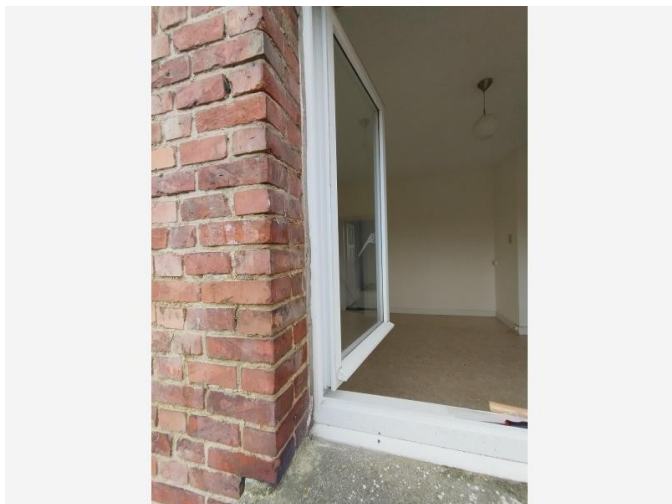
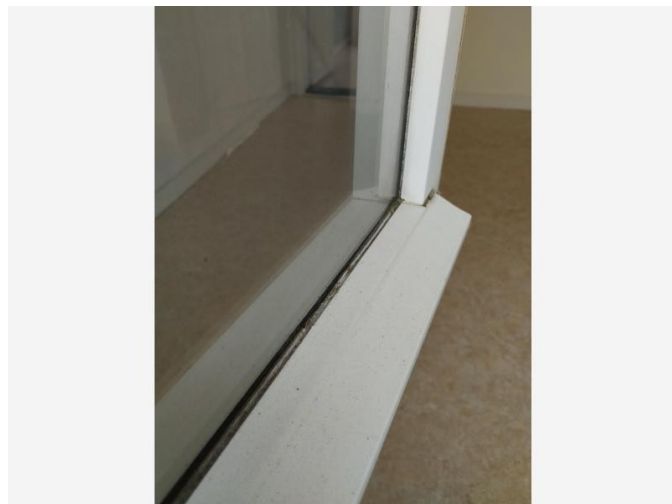
Het asbestmateriaal valt onder de mijlpaal van 2040.

Eindbeoordeling materiaalrisico	Laag materiaalrisico en/of verlaagde kans op vezelvrijgave
---------------------------------	--

#	Type	Referentie	Resultaat
4.1	Puntmonster	3	Chrysotiel

<b>Beschrijving</b>	Kit kozijn-raam 1e verdieping
<b>Omgeving</b>	Buiten
<b>Primaire drager</b>	Wandopening verticaal (raam, deur, ...)
<b>Asbestmateriaal</b>	In-situ afwerkingslagen - Pasta, stopverf, voegsel, stopsel, vulsel, mastiek, katten, ...
<b>Bindmiddel van asbestmateriaal</b>	Kitten, mastiek, pasta
<b>Gebondenheid op basis van bindmiddel</b>	Hecht
<b>Hoeveelheid (lengte - aantal)</b>	<ul style="list-style-type: none"><li>• 5,00 m - 2 stuks</li></ul>
<b>Totale lengte</b>	10,00 m
<b>Eenvoudig bereikbaar</b>	Ja
<b>Bevestigingswijze</b>	<ul style="list-style-type: none"><li>• Verlijmd, ingegoten, versmeerd</li></ul>
<b>Identificatiemethode</b>	Een monstername door de asbestdeskundige met laboanalyse door een asbestlabo.
<b>Destructieve handeling voor identificatie</b>	Nee
<b>Opmerking</b>	<p>De kit tussen glas en kozijn van de ramen op de 1e verdieping is asbestverdacht en bemonsterd.</p> <p>Er worden geen rechten verleend aan deze oppervlaktes.</p>

- Zorg voor een veilig beheer. Vermijd het beschadigen van het asbestmateriaal. Controleer de toestand jaarlijks op wijzigingen.

- Eenvoudige handelingen: mag via doe-het-zelf of door werknemer(s) met opleidingsattest eenvoudige handelingen  
Wordt sterk afgeraden deze toepassing via doe-het-zelf te verwijderen omwille van reële kans op vezelvrijgave. Raam kan in z'n geheel verwijderd worden.

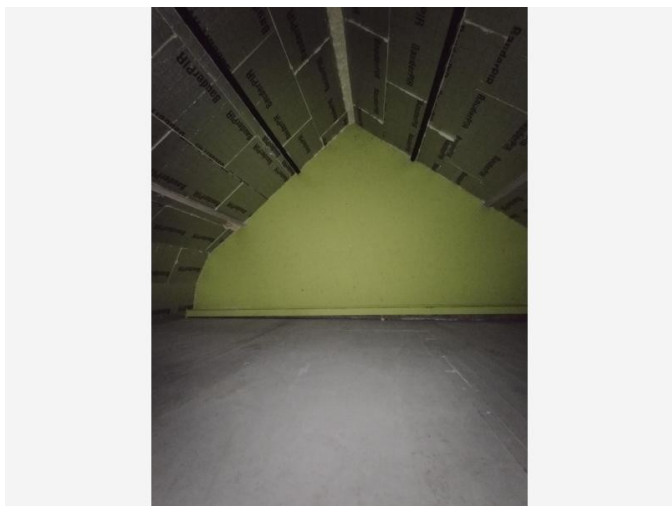
**Reden:** Er is geen volledige risicobeoordeling mogelijk

**Uitleg van de asbestdeskundige:** Aanwezigheid onderdak kon niet vastgesteld worden: isolatieplaten aan de binnenkant.

Bij verwijdering van de dakbedekking of een destructief onderzoek via de binnenkant kan de aanwezigheid van een al dan niet (asbestverdacht) onderdak worden vastgesteld.

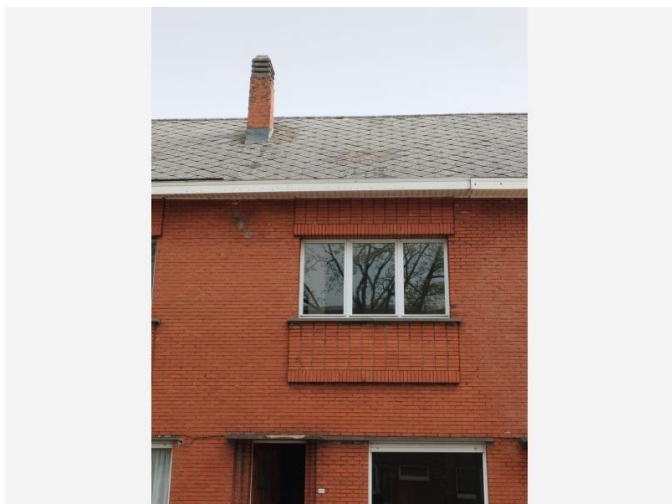
**Reden:** Het te onderzoeken materiaal situeert zich hoger dan 3,50 m te rekenen vanaf een veilige ondergrond

**Uitleg van de asbestdeskundige:** Bij werken (dak of reiniging schouw) kan een stelling geplaatst worden , het is niet duidelijk of er asbestverdachte materialen aanwezig zijn in/rond de schouw.

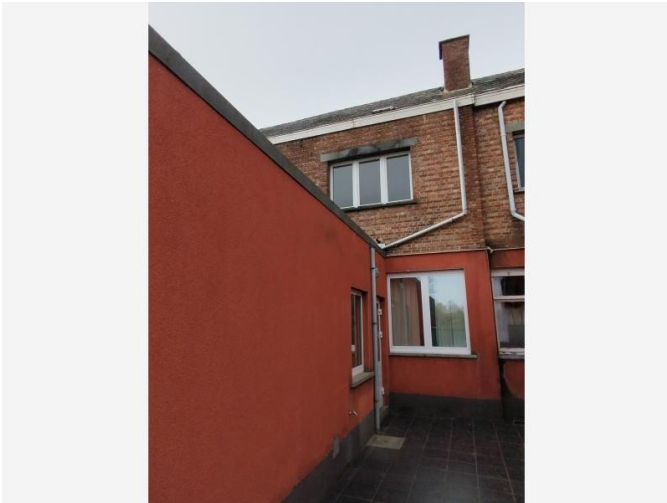
**Reden:** Het te onderzoeken materiaal situeert zich hoger dan 3,50 m te rekenen vanaf een veilige ondergrond

**Uitleg van de asbestdeskundige:** Er zit mogelijk asbesthoudend slib in de dakgoot.

Reinig de dakgoten om asbesthoudend sediment of slib te verwijderen.

Dit kan aanleiding geven tot blootstelling, gebruik standaard dragen van de nodige wegwerp beschermingsmiddelen FFP 3 masker , handschoenen en tyvec CAT III type 5-6, afwasbaar schoeisel

Voor verwijdering het slib extra bevochtigen of fixeren om stof te voorkomen , niet breken om stof te beperken .

Schep het mos in dubbel plastic zak , sluit dit luchtdicht af , en breng dit naar een erkend verwerker . Slib behoort tot niet hechtgebonden afval.

Reinig de dakgoot en het gebruikt materiaal met overvloedig water.

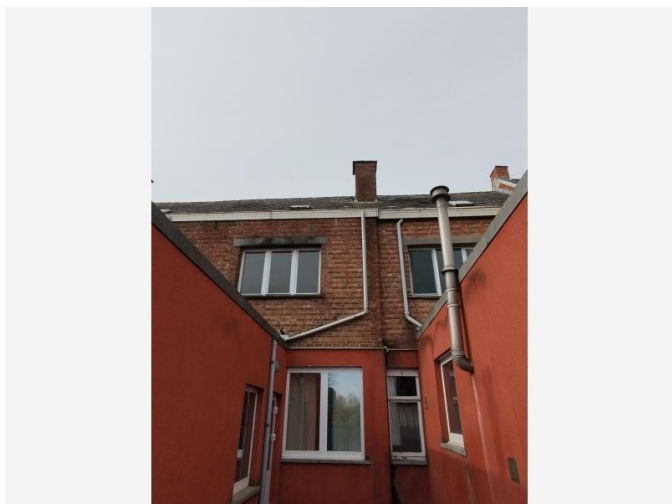
**Reden:** Dakgoot niet zichtbaar

De afwerking van de dakgoten kon niet van dichtbij geïnspecteerd worden (> 3,50m). Het gebruikte materiaal is niet vast te stellen. Er kan bijgevolg niet geconcludeerd worden of deze dakgoot werd afgewerkt met asbestverdachte bitumen.

Bij renovatiewerken of dakwerken kan een stelling geplaatst worden waarbij een extra controle/staalname aangewezen is.

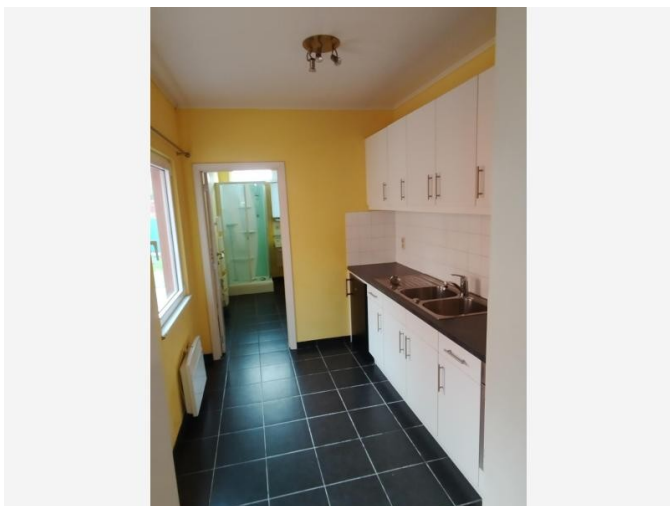
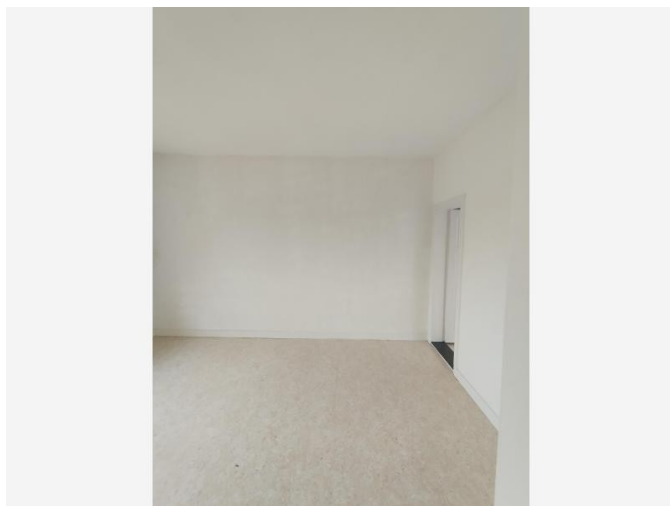
Alle plafonds zijn afgewerkt met valse plafonds in gipskarton en de keuken en badkamer in latten. Het is niet duidelijk of er pleisterwerk of ander verdacht asbestmateriaal aanwezig is achter / op deze valse plafonds, het is aangewezen om bijkomend onderzoek uit te voeren bij werken. Zonder destructieve handeling is het niet mogelijk om na te gaan of er asbesthoudende materialen aanwezig zijn achter de plafond afwerking. Als bij sloop of renovatie blijkt dat er achter deze plafonds nog pleisterwerk of asbest verdachte toepassingen aanwezig zijn, moet dit bemonsterd worden.

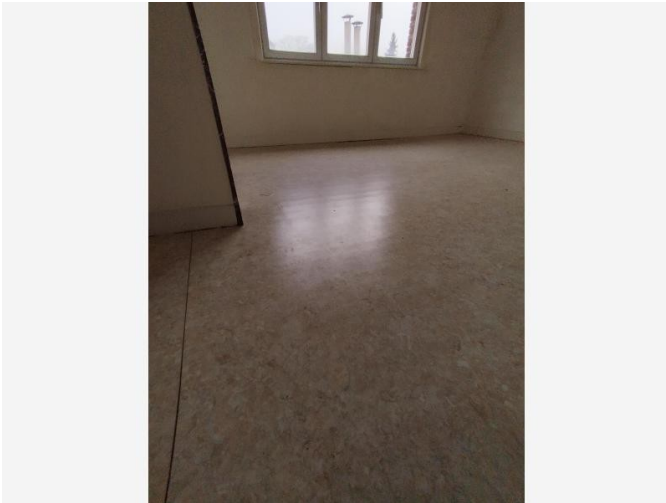
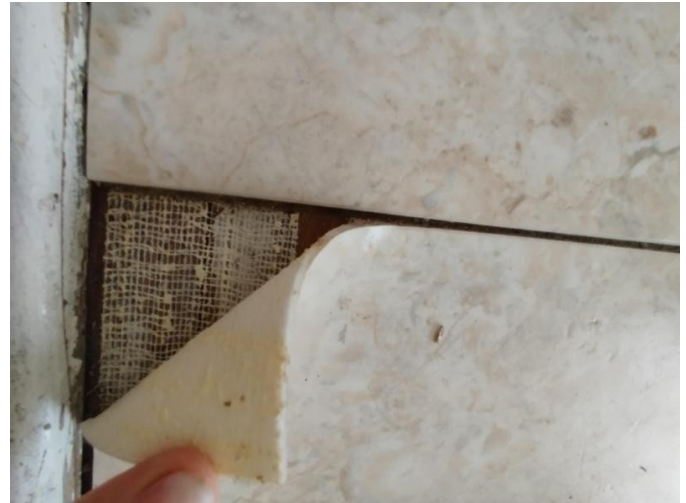
Volgens expertise kunnen we de vinyl op de eerste verdieping als niet asbest verdacht beschouwen (soepel en flexibel van structuur.) Het is niet gekend wat eronder bevindt extra controle aangewezen bij vloer werken.

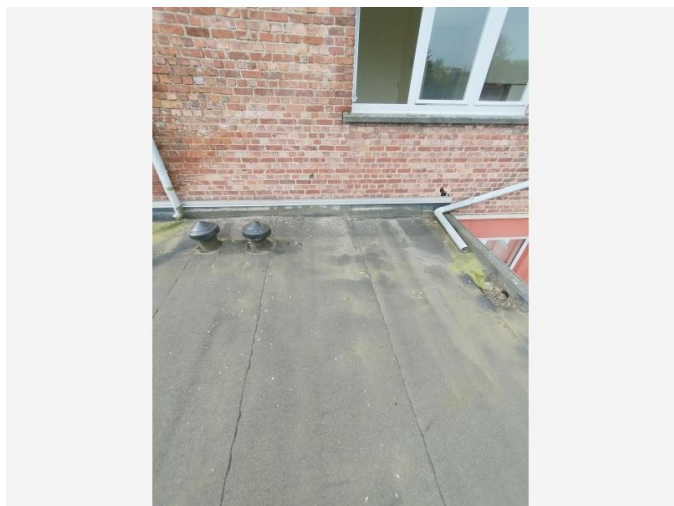
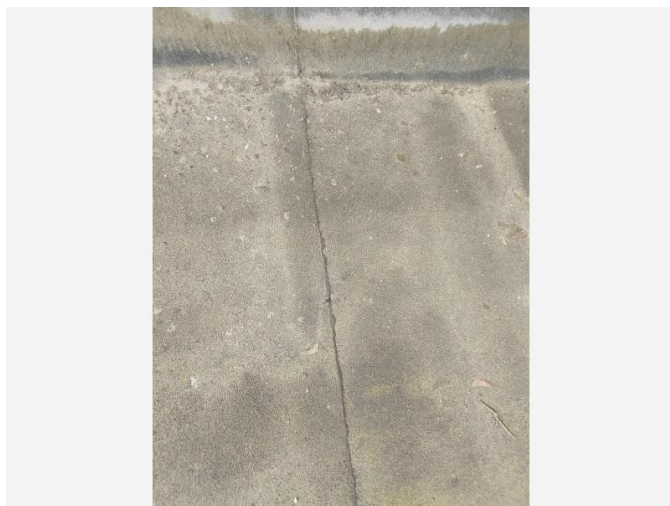
## Fiche 12: Roofing (met staalname)

Geen asbest

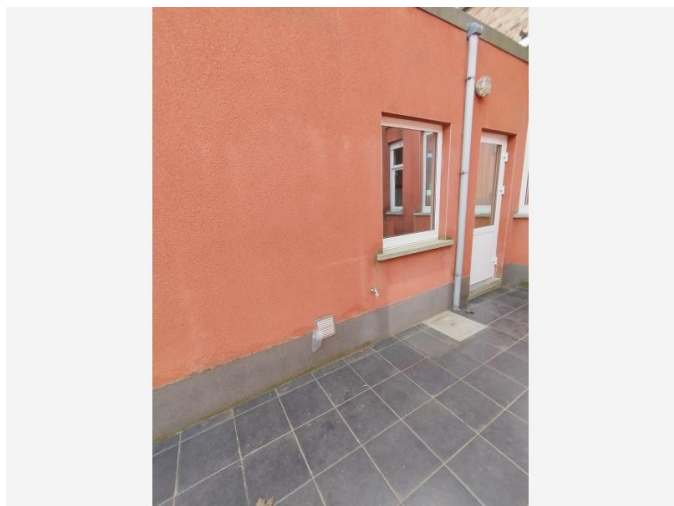
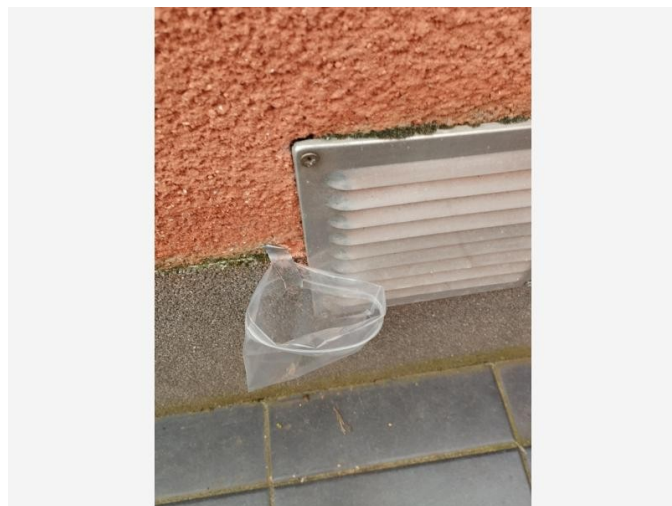
## Fiche 13: Crepi buitentoepassing

Geen asbest

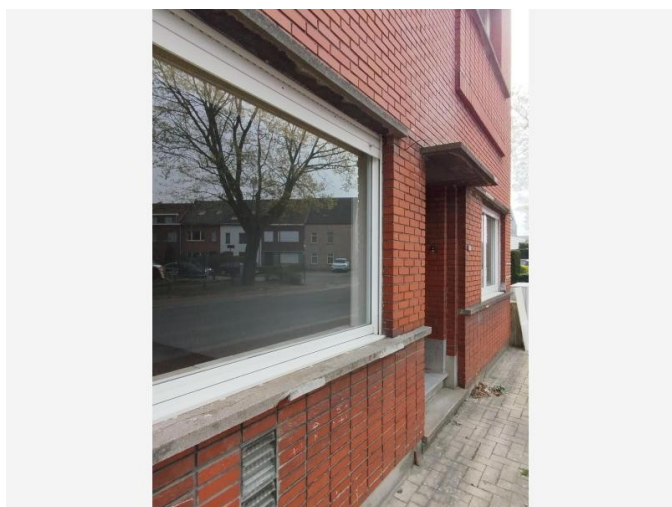
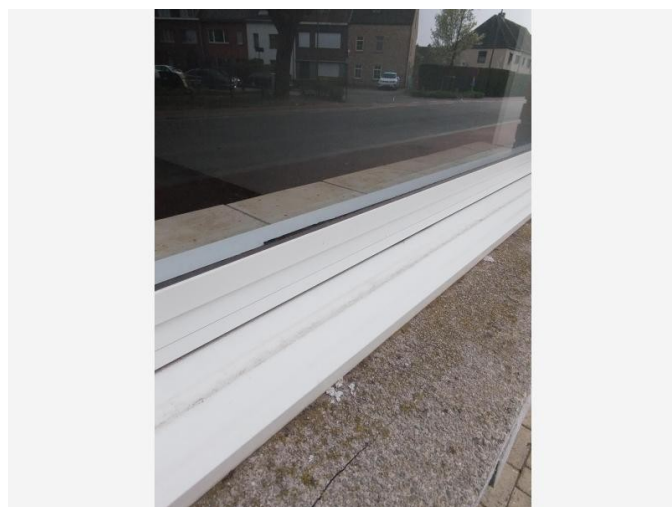
### Fiche 14: Kit niet verdacht (visueel vastgesteld)

Beschrijving	Notitie	Terug te vinden op plannen
Fiche 14: Kit niet verdacht (visueel vastgesteld)	De gebruikte siliconen kit is niet asbestverdacht	Plan 1.1: gelijkvloers
