# Asbestinventarisatetest

Linde 25B, 9600 Ronse

Attestnummer : 20250919-000044.000

Uitgegeven op : 19.09.2025

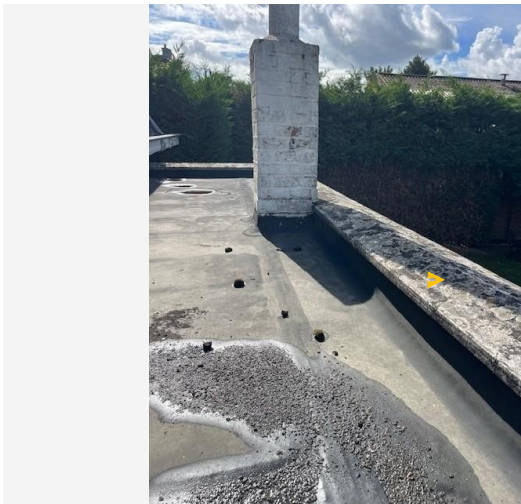
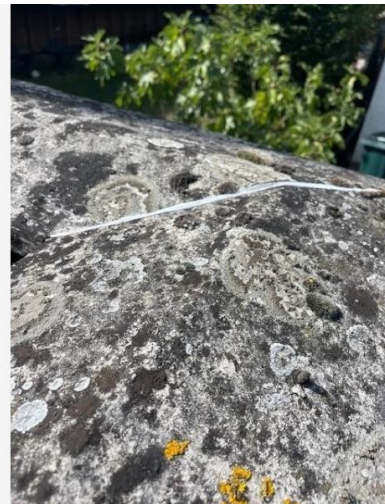
Overzichtsfoto

Detailfoto

Het asbestmateriaal valt onder de mijlpaal van 2040.

| Eindbeoordeling materiaalrisico | Verhoogd materiaalrisico en/of verhoogde kans op vezelvrijgave |

| Asbestsoort (vezeltype) | Crocidoliet aanwezig |
| Toestand van het materiaal | Matig beschadigd, matig verweerd |

| Beschrijving | Dekstenen |
| Asbestmateriaal | Deksteen, muurkap - Hol |

Verwijderen

- Zorg voor een veilig beheer. Vermijd het beschadigen van het asbestmateriaal. Controleer de toestand jaarlijks op wijzigingen.

- Eenvoudige handelingen: mag via doe-het-zelf of door werknemer(s) met opleidingsattest eenvoudige handelingen  
Voor asbest-dekstenen voorziet de wet geen verplichting om deze asbest toepassing te laten verwijderen door een firma met een opleidingsattest eenvoudige handelingen. U mag , in principe, ongeacht beschadigingen of vrije asbestvezels, deze asbesttoepassing zelf verwijderen met inachtneming van de nodige veiligheidsmaatregelen om uzelf en uw omgeving te beschermen. Een beschadigde asbesttoepassing in slechte staat kan makkelijk verder breken of vergruizen. Er komen dan schadelijke asbestvezels vrij die ingeademd kunnen worden. De verwijdering van het materiaal moet met de nodige zorg en veiligheidsvoorzieningen gebeuren. U mag enkel een beschadigde of verweerde asbesttoepassing verwijderen indien :

1. dekstenen mogen niet breken of beschadigd worden (nooit gooien of breken)
2. dekstenen één voor één losmaken
3. dekstenen één voor één voorzichtig stapelen in een asbestafvalzak (niet breken)
4. met het asbestafval kunt u terecht op het recyclagepark of bij een geregistreerde

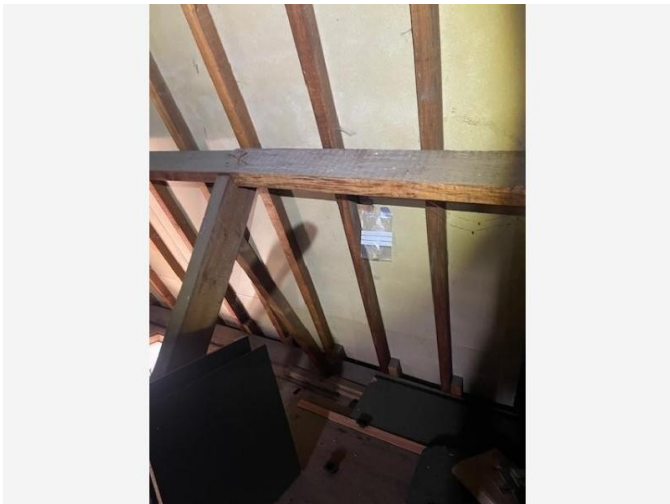
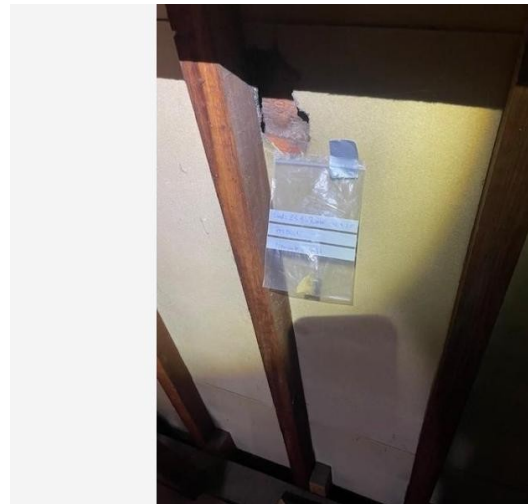
Overzichtsfoto

Detailfoto

Het asbestmateriaal valt onder de mijlpaal van 2040.

| Eindbeoordeling materiaalrisico | Verhoogd materiaalrisico en/of verhoogde kans op vezelvrijgave |

| Asbestsoort (vezeltype) | Alleen chrysotiel |
| Toestand van het materiaal | Matig beschadigd, matig verweerd |

| # | Type | Referentie | Resultaat |
|---|---|---|---|
| 2.1 | Puntmonster | PM001 | Chrysotiel |

| Beschrijving | Menuiserite - Onderdak |

Verwijderen

- Zorg voor een veilig beheer. Vermijd het beschadigen van het asbestmateriaal. Controleer de toestand jaarlijks op wijzigingen.
- Sluit de ruimte luchtdicht af en vermijd het betreden van de ruimte.

- Eenvoudige handelingen: mag via doe-het-zelf of door werknemer(s) met opleidingsattest eenvoudige handelingen  
Verwijderen van Onderdakplaten type Menuiserie:

- Eenvoudige handelingen: enkel door erkend asbestverwijderaar  
Beschadigde menuiserie onderdak platen enkel door een erkende asbestverwijderaar laten verwijderen.

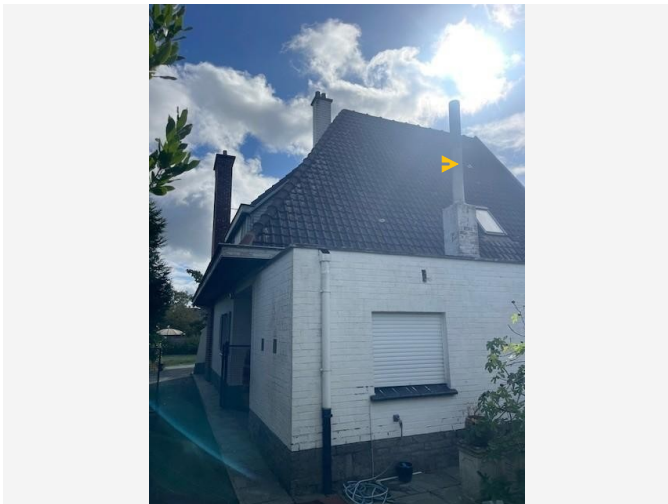
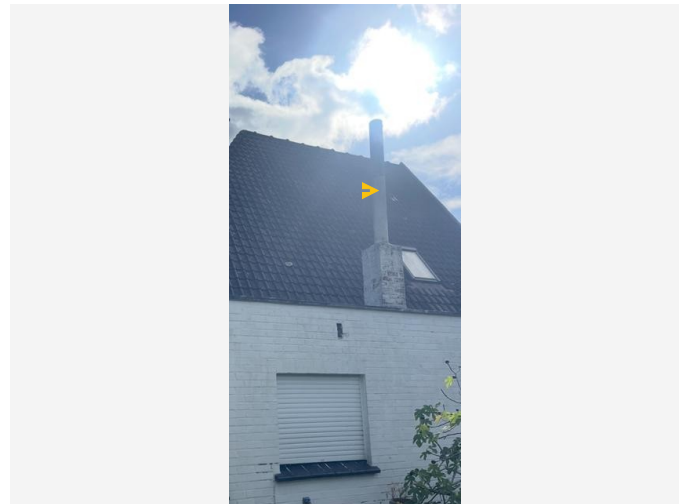
Overzichtsfoto

Detailfoto

Het asbestmateriaal valt onder de mijlpaal van 2034.

| Eindbeoordeling materiaalrisico | Laag materiaalrisico en/of verlaagde kans op vezelvrijgave |

| Asbestsoort (vezeltype) | Crocidoliet aanwezig |
| Toestand van het materiaal | Licht beschadigd, licht verweerd. Intact calciumsilicaatmateriaal of categorie III 'gebondenheid' |

| Beschrijving | schouw pijp - plat dak |

Verwijderen

- Zorg voor een veilig beheer. Vermijd het beschadigen van het asbestmateriaal. Controleer de toestand jaarlijks op wijzigingen.

- Eenvoudige handelingen: mag via doe-het-zelf of door werknemer(s) met opleidingsattest eenvoudige handelingen  
Voor rookschouwbuizen voorziet de wet geen verplichting om deze asbestverdachte toepassing te laten verwijderen door een firma met een opleidingsattest eenvoudige handelingen. U mag, in principe, ongeacht beschadigingen of zichtbare vrije asbestvezels, deze asbesttoepassing zelf verwijderen met inachtneming van de nodige veiligheidsmaatregelen om uzelf en uw omgeving te beschermen. Een beschadigde asbesttoepassing in slechte staat kan makkelijk verder breken of vergruizen. Er komen dan schadelijke asbestvezels vrij die ingeademd kunnen worden.

1. mogen niet breken of beschadigd worden (nooit gooien of breken)
2. besproei met speciaal fixeermiddel (per keer +- 5m<sup>2</sup>)
3. gebruik nooit elektrische werkmateriaal zoals een slijpschijf. Deze veroorzaken namelijk stofvorming waar de asbestvezels zich mee in vermengen en vrijkomen aan de buitenlucht.
4. voorzichtig stapelen in een asbestafvalzak (niet breken)
7. met het asbestafval kunt u terecht op het recyclagepark of bij een geregistreerde .

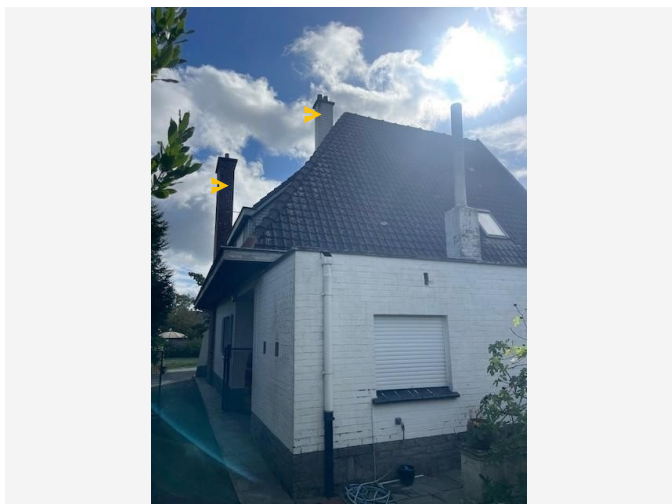
Vrije foto

"De schouwdoorloop is niet bereikbaar zonder destructieve handelingen en/of het risico op schade aan het gebouw of de installatie is te groot. Daarom kon deze zone niet worden onderzocht zonder afbraak of beschadiging, wat niet toegelaten is binnen het niet-destructieve karakter van een asbestinventaris in het kader van een asbestattest." De schouw loopt verticaal door gesloten constructiedelen zonder inspectieluiken.

| Identificatiemethode | Redelijk vermoeden |
| (Asbest)materiaal | Rookgaskanaal |

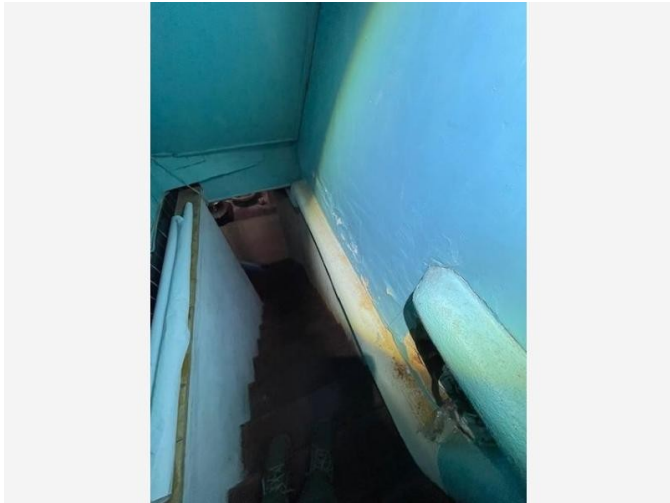
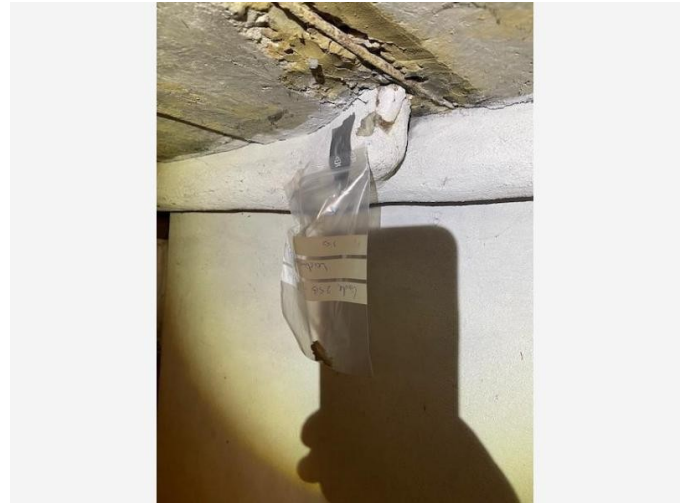
Overzichtsfoto

Detailfoto

Geen asbest

| # | Type | Referentie | Resultaat |
|---|---|---|---|
| 5.1 | Puntmonster | MM003 | Geen asbest |

| Beschrijving | Thermische leiding isolatie - (bocht) |

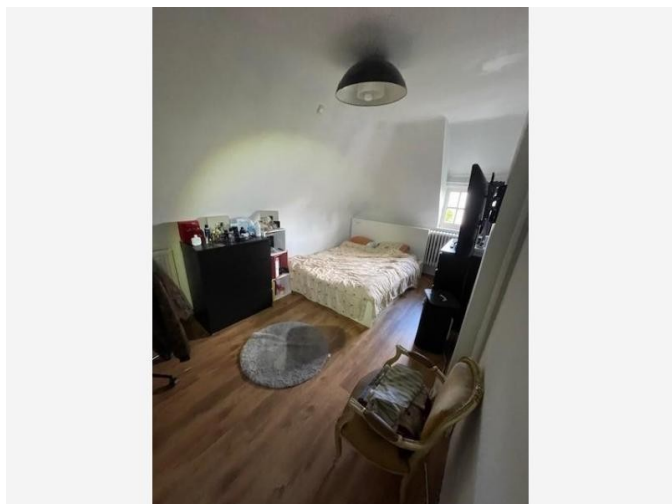
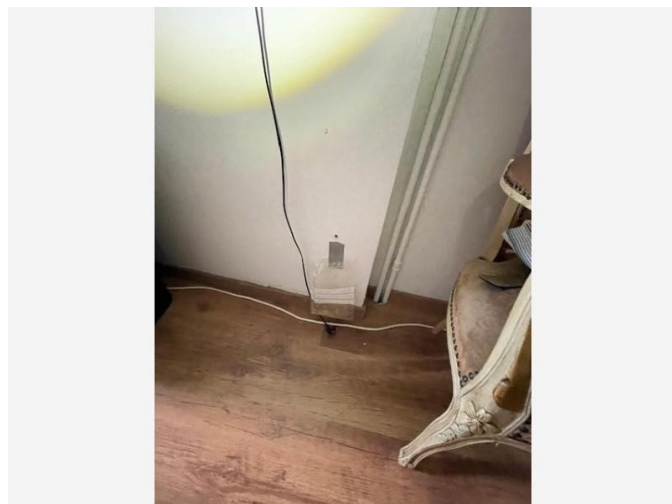
## Fiche 6: Pleister muren

Overzichtsfoto

Detailfoto

Geen asbest

| # | Type | Referentie | Resultaat |
|---|---|---|---|
| 6.1 | Mengmonster | MM001 | Geen asbest |

| Beschrijving | Pleister muren |

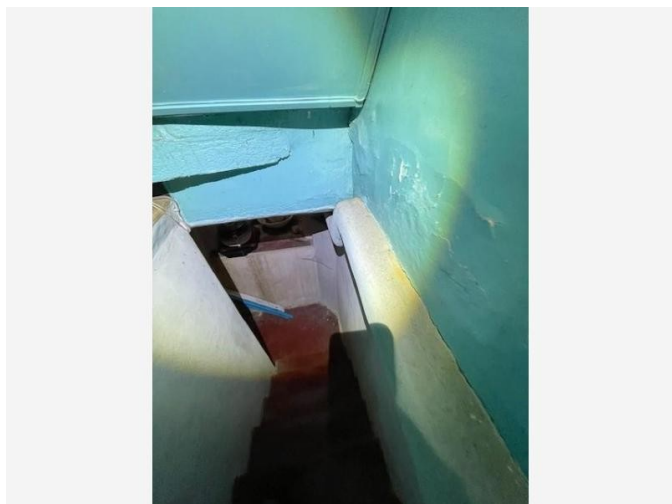
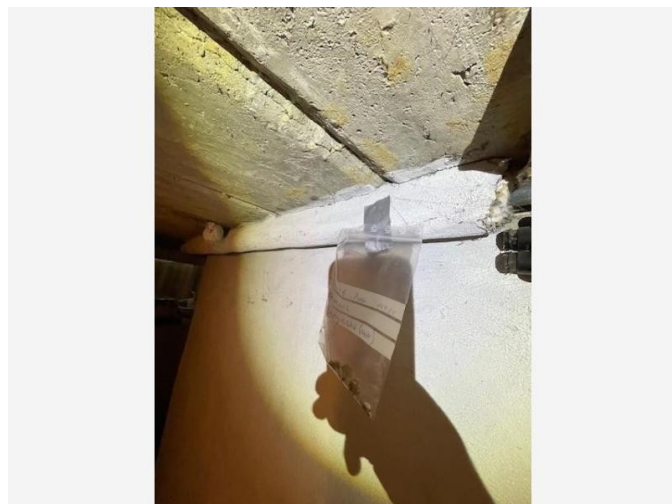
Overzichtsfoto

Detailfoto

Geen asbest

| # | Type | Referentie | Resultaat |
|---|---|---|---|
| 7.1 | Puntmonster | MM004 | Geen asbest |

| Beschrijving | Thermische leiding isolatie (recht) |

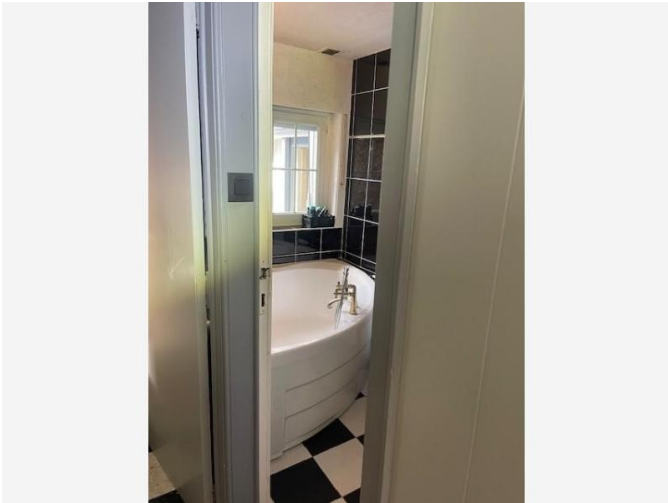
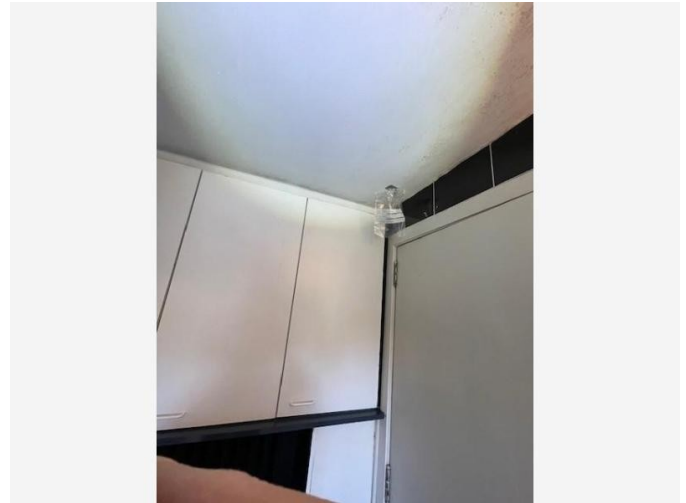
## Fiche 8: Pleister plafond

Overzichtsfoto

Detailfoto

Geen asbest

| # | Type | Referentie | Resultaat |
|---|---|---|---|
| 8.1 | Mengmonster | MM002 | Geen asbest |

| Beschrijving | Pleister plafond |

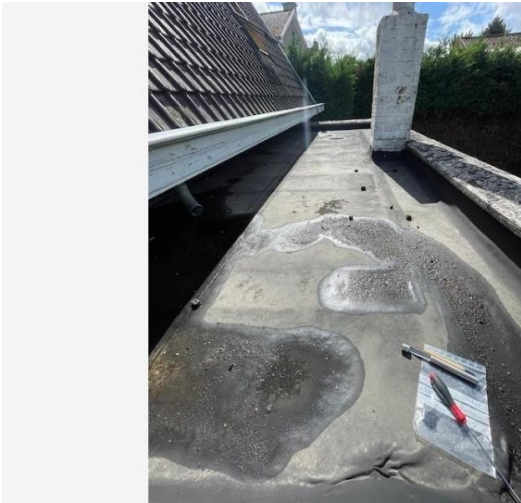
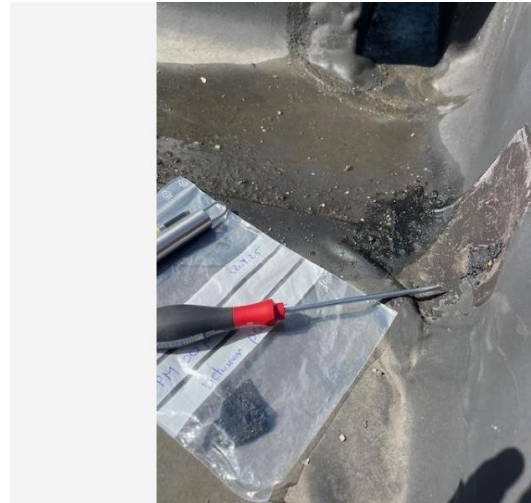
## Fiche 9: Roofing plat dak

Overzichtsfoto

Detailfoto

Geen asbest

| # | Type | Referentie | Resultaat |
|---|---|---|---|
| 9.1 | Puntmonster | PM007 | Geen asbest |

| Beschrijving | Roofing plat dak |

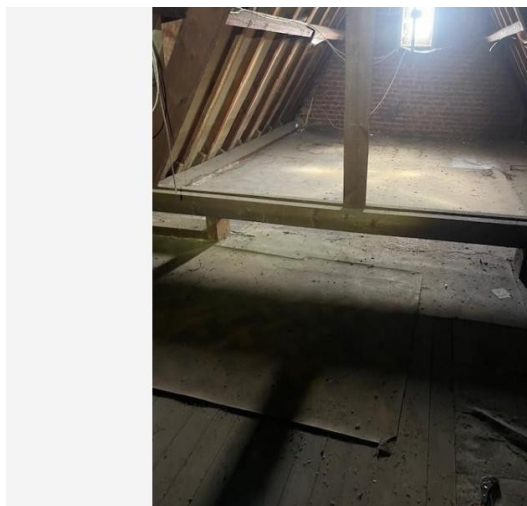
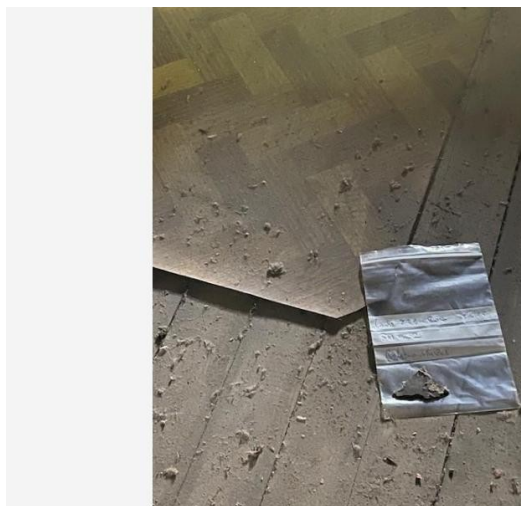
Overzichtsfoto

Detailfoto

Geen asbest

| # | Type | Referentie | Resultaat |
|---|---|---|---|
| 10.1 | Puntmonster | PM002 | Geen asbest |
