Asbestinventarisatetest

Brusselsesteenweg 298A/4, 3020 Herent

Attestnummer : 20250303-000374.000

Uitgegeven op : 03.03.2025

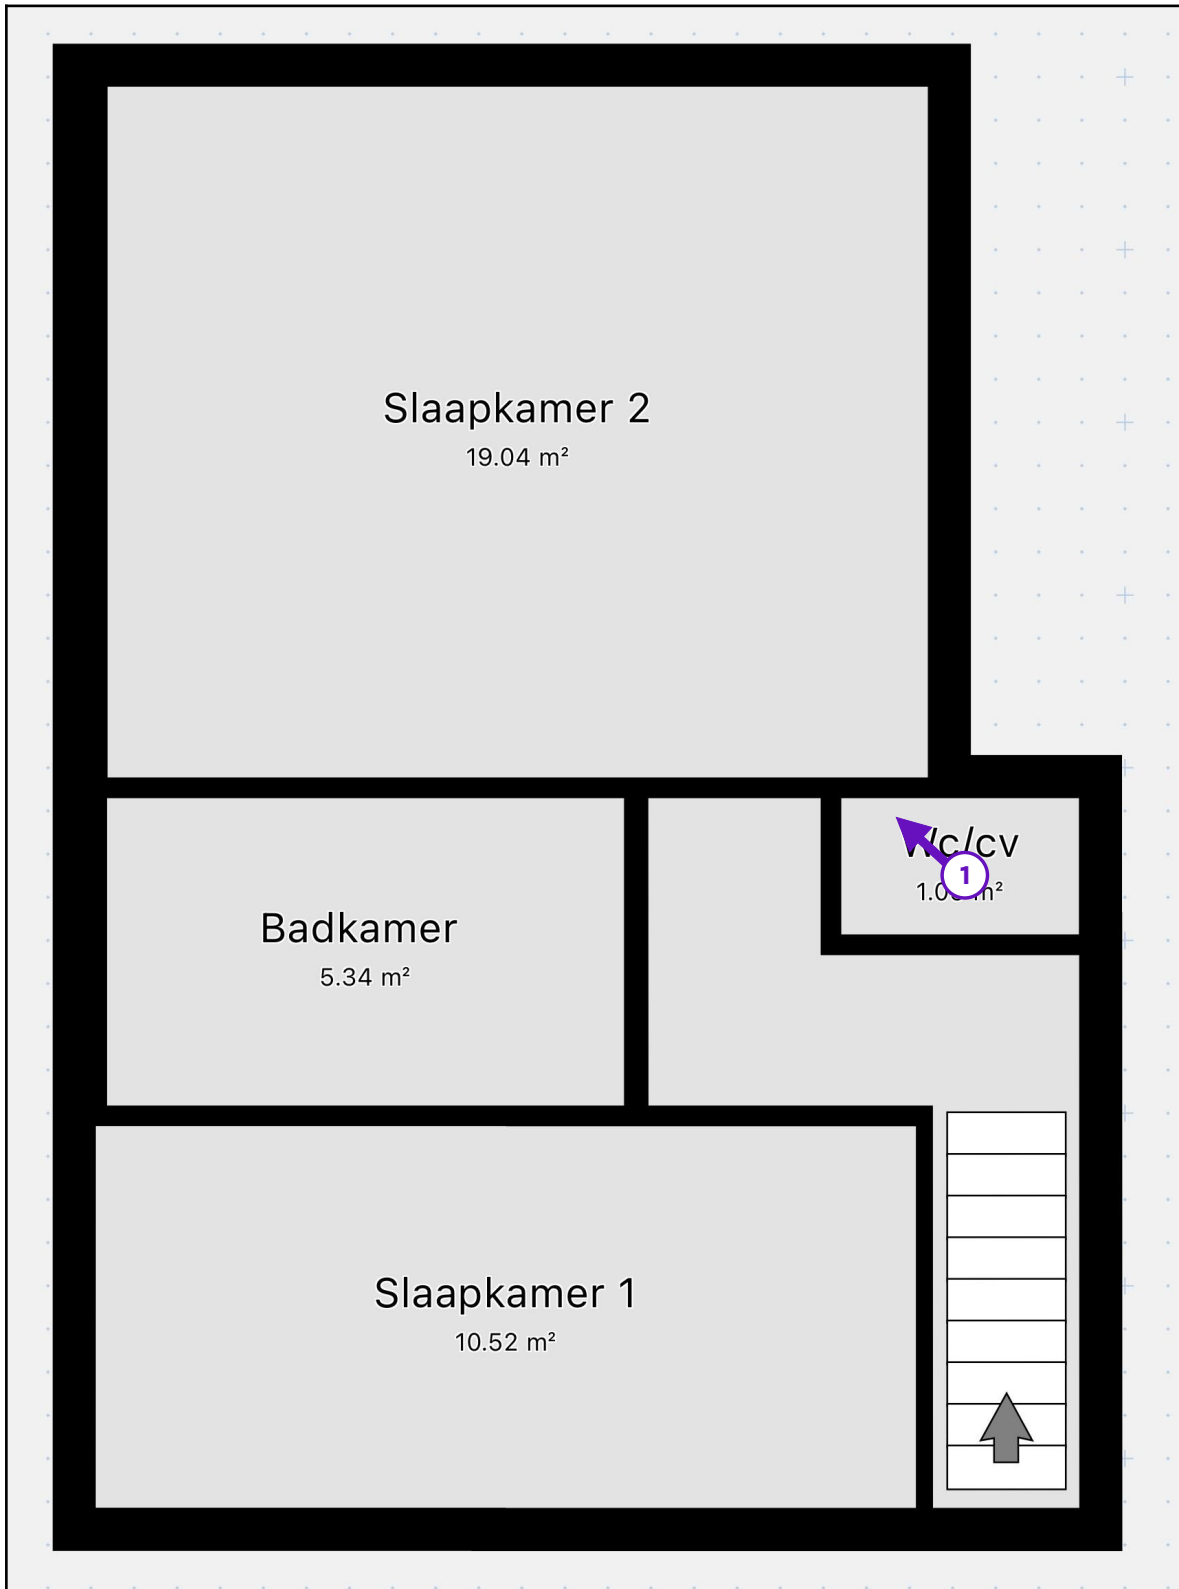
Plan 1.4: Verdiep - cv ketel

1. Recente CV Ketel	Advies	-
---------------------	--------	---

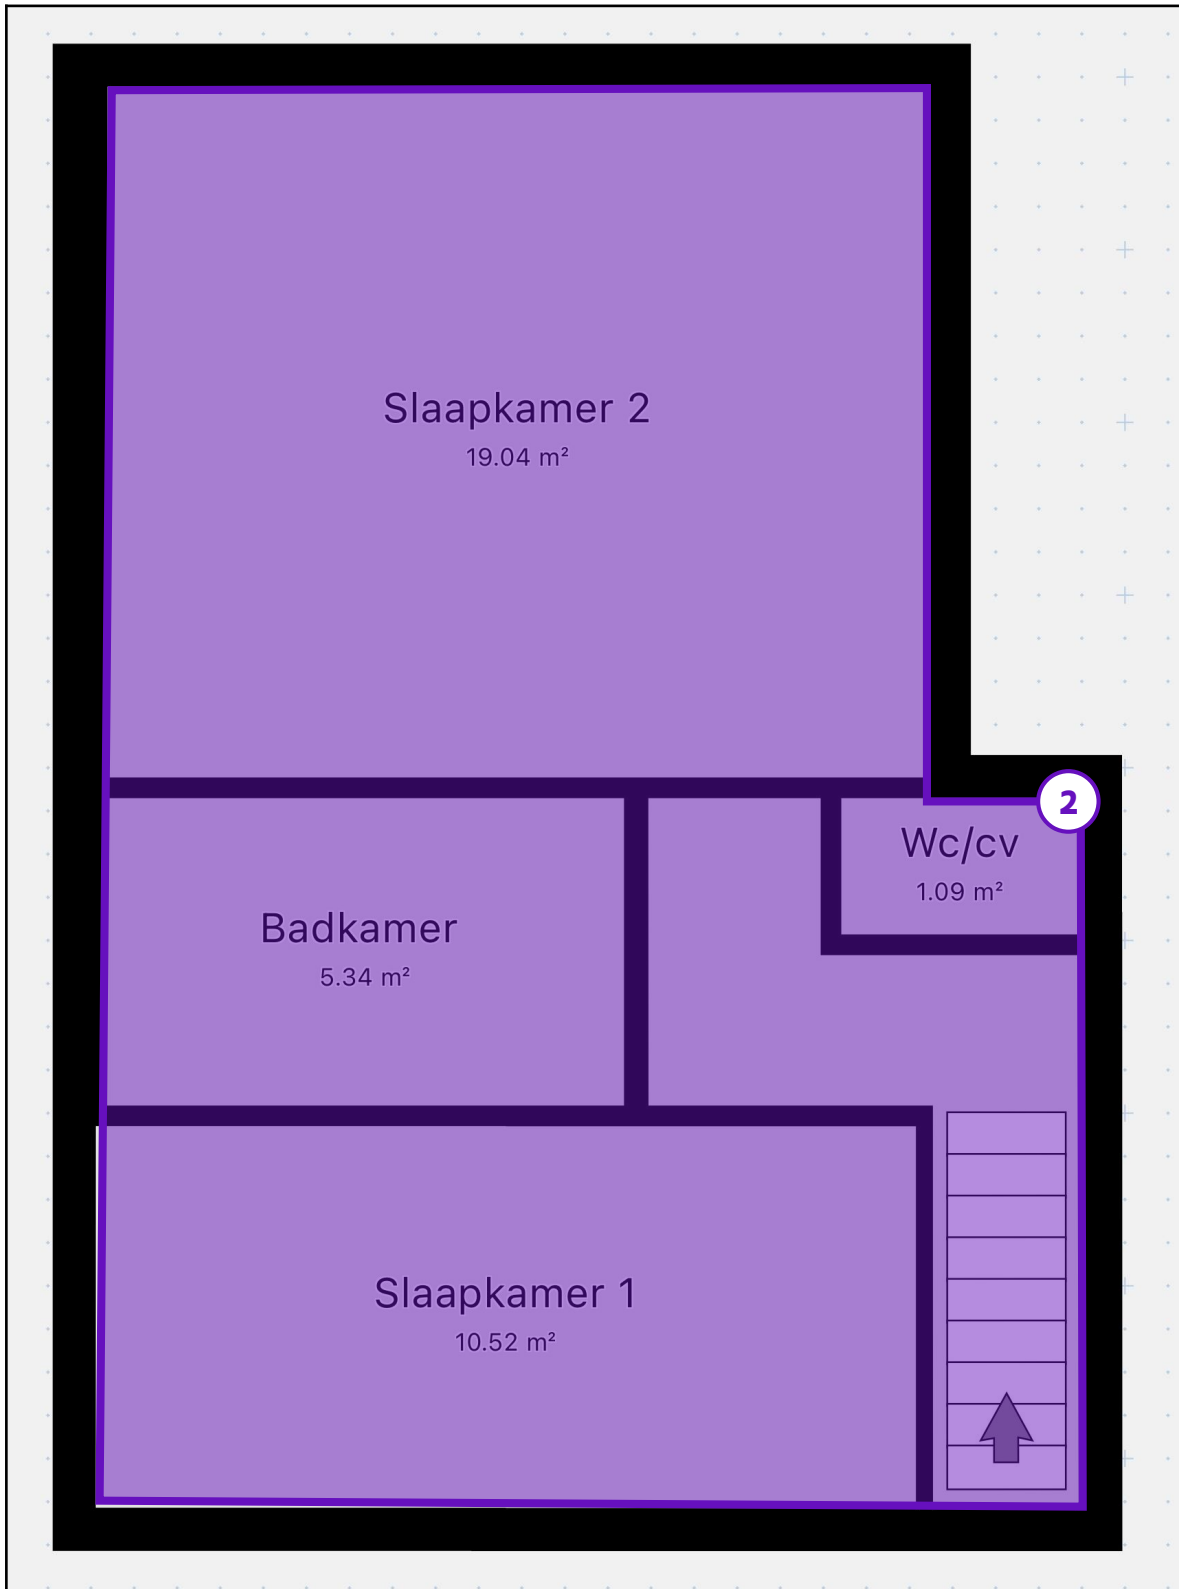
Plan 1.6: Verdiep gipsplaat plafonds

2. Gipsplaat wanden en/of plafonds	Advies	-
------------------------------------	--------	---

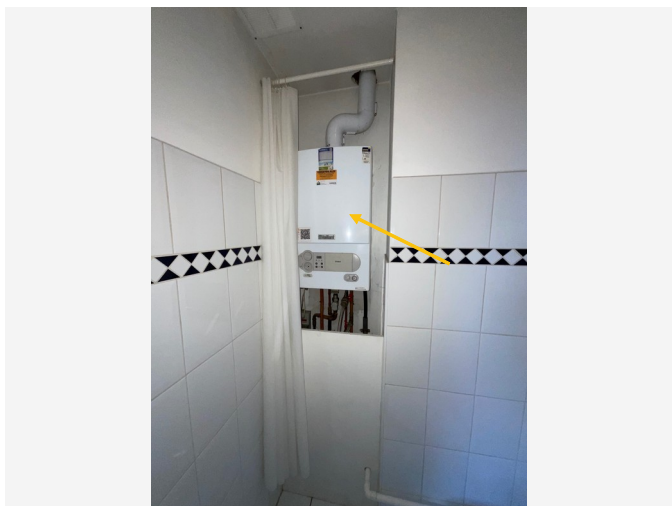
Vrije foto

Verwarmingstoestel met een bouwjaar na 2001 (zie bijlage)

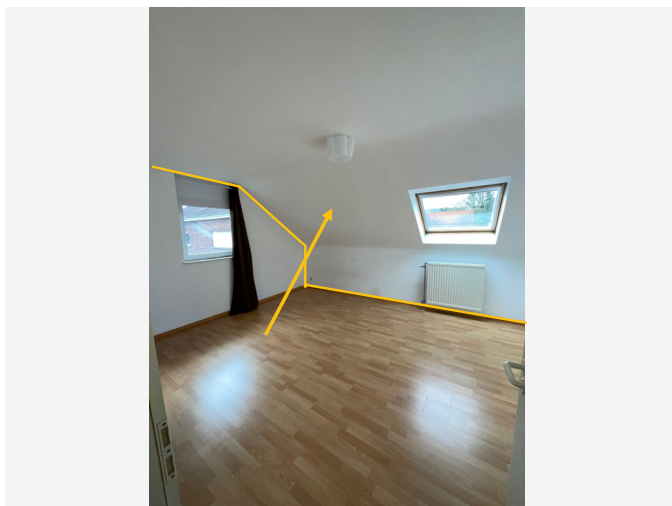
Vrije foto

wanden en/of plafonds vervaardigd uit gipsplaten.

Mogelijk pleister aanwezig achter de constructie en/of als afsmeerlaag tussen de platen. (afsmeerlaag niet waarneembaar)

Aanvullend destructief onderzoek uit te voeren.

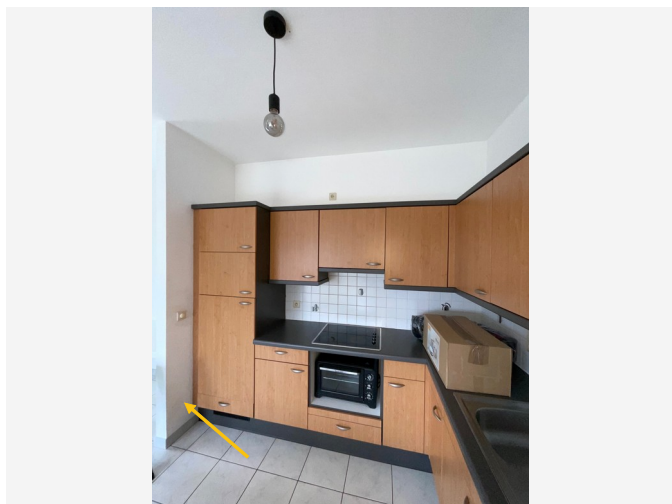
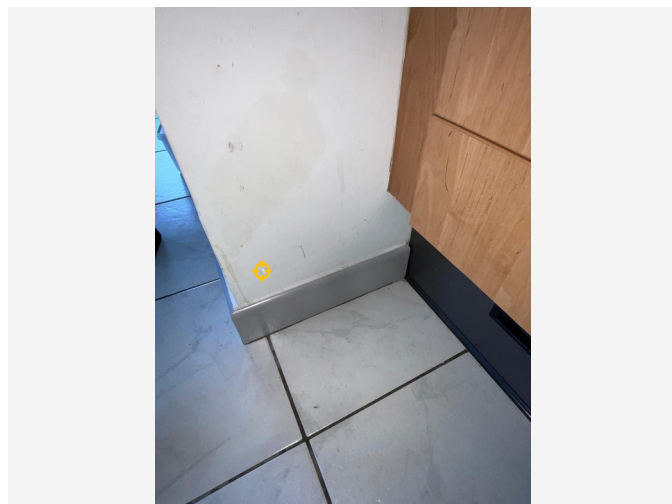
Fiche 3: Pleisterwerk wanden

Geen asbest

#	Type	Referentie	Resultaat
3.1	Mengmonster	Mn1 pleister wand	Geen asbest

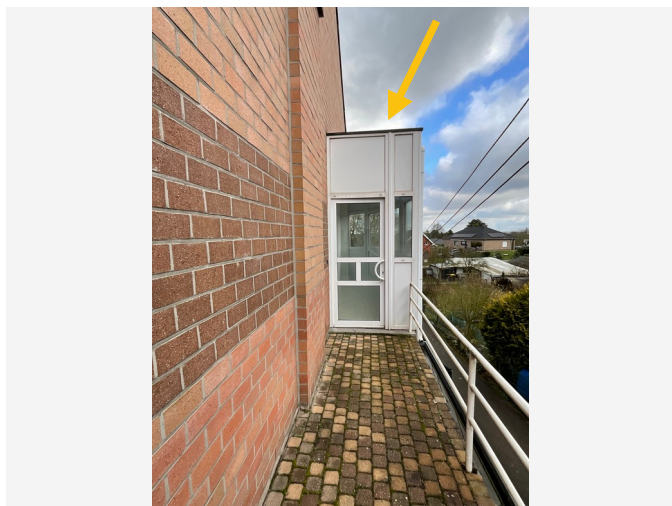
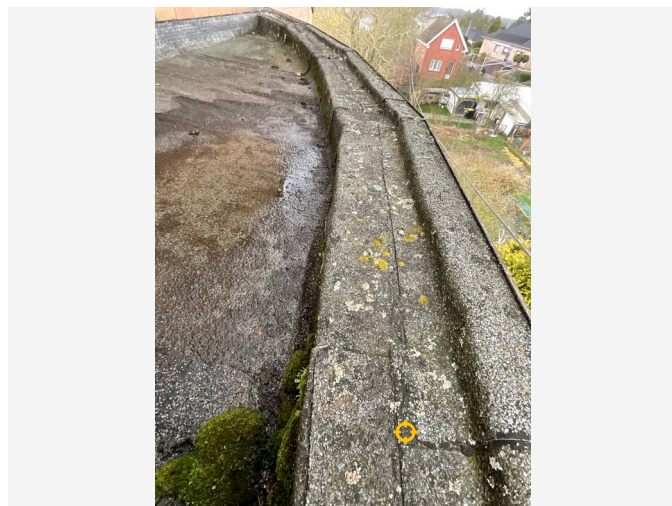
Fiche 4: Roofing

Geen asbest

#	Type	Referentie	Resultaat
4.1	Puntmonster	Mn3 roofing	Geen asbest

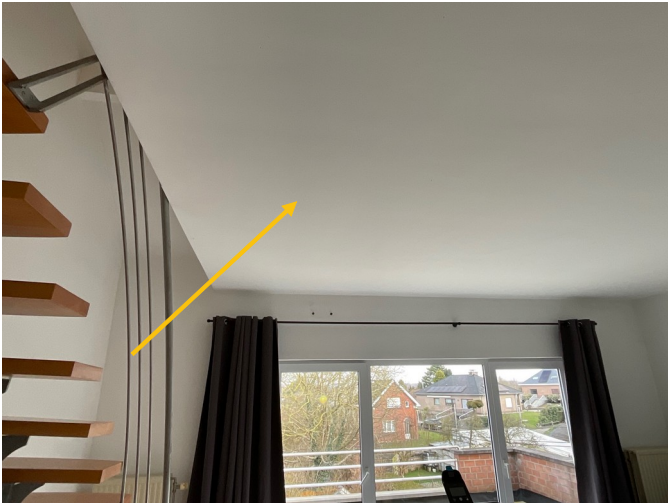
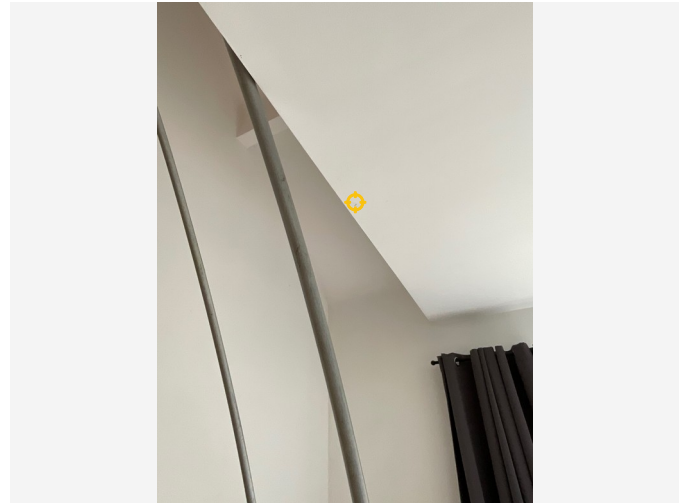
Fiche 5: Pleisterwerk plafonds

Geen asbest

#	Type	Referentie	Resultaat
5.1	Mengmonster	MN2 pleister plafond	Geen asbest
