Asbestinventarisatetest

Wijgmaalsesteenweg 177, 3020 Herent

Attestnummer : 20260120-000190.000

Niet-asbestveilig

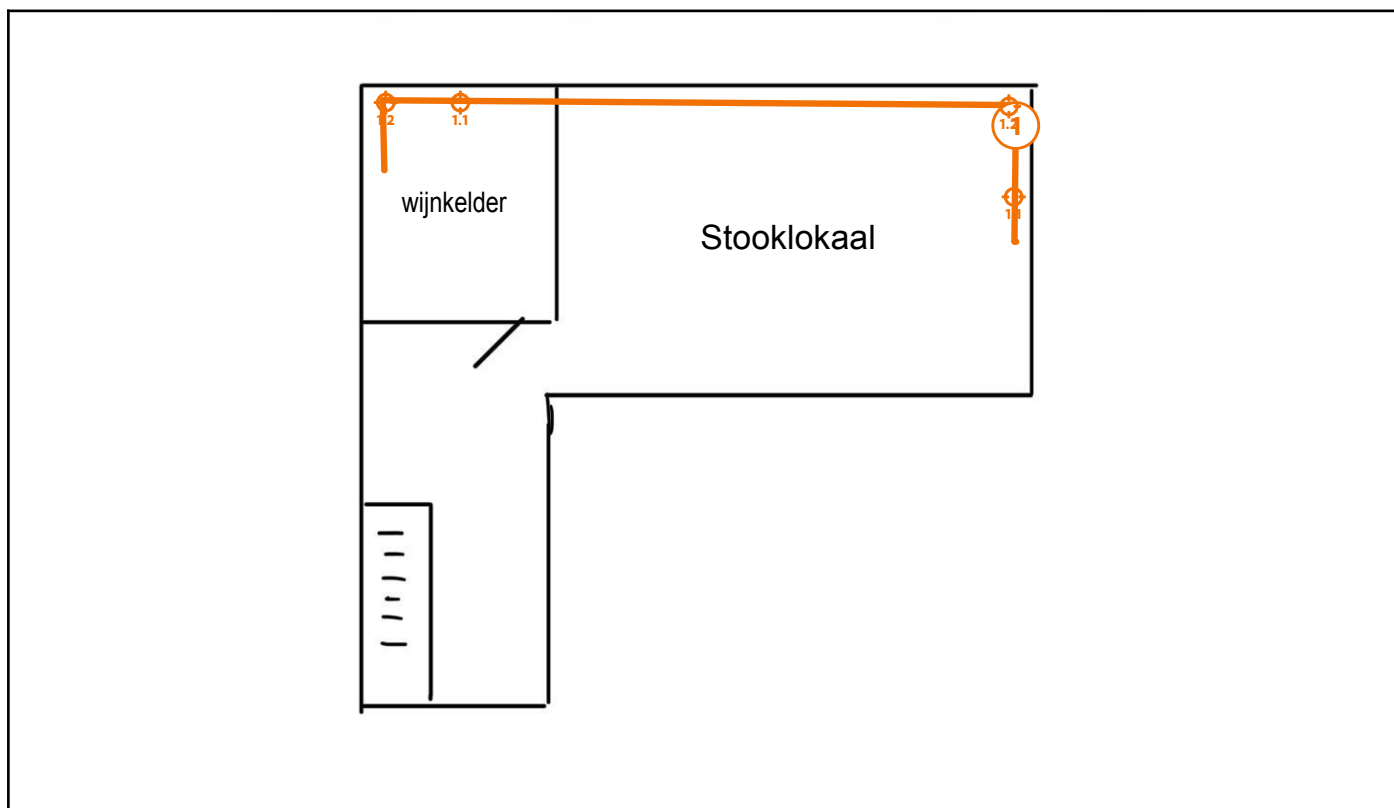
Plan 1.2: Kelder

Beschrijving	Type	Actie
1. Leidingisolatie - Gips	Asbestmateriaal	Verwijderen
1.1 Code: M05 - Recht	Mengmonster	-
1.2 Code: M06 - Bochten	Mengmonster	-

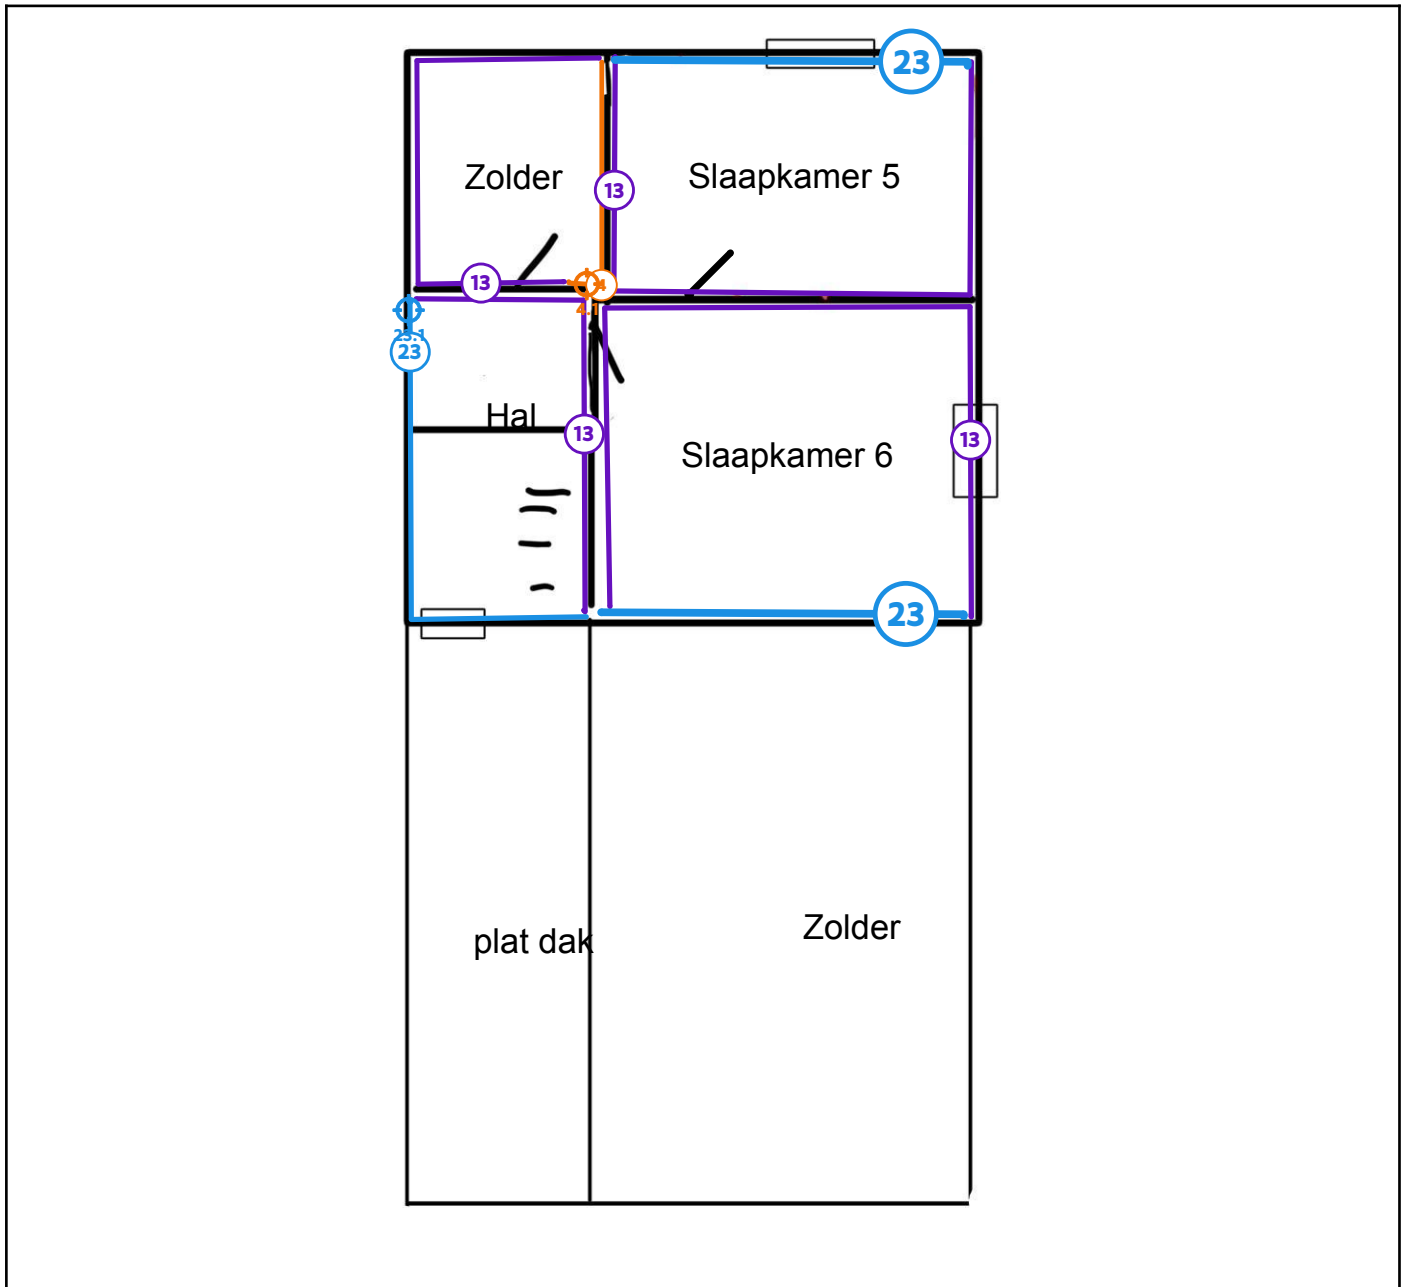
Plan 1.10: 2de verdieping

Beschrijving	Type	Actie
4. Cementplaat (zolder)	Asbestmateriaal	Maatregelen nemen
4.1 Code: M09	Puntmonster	-
13. Valse wand(en)/voorzetswand(en) - Gipskarton-Pvc-hout	Advies	-

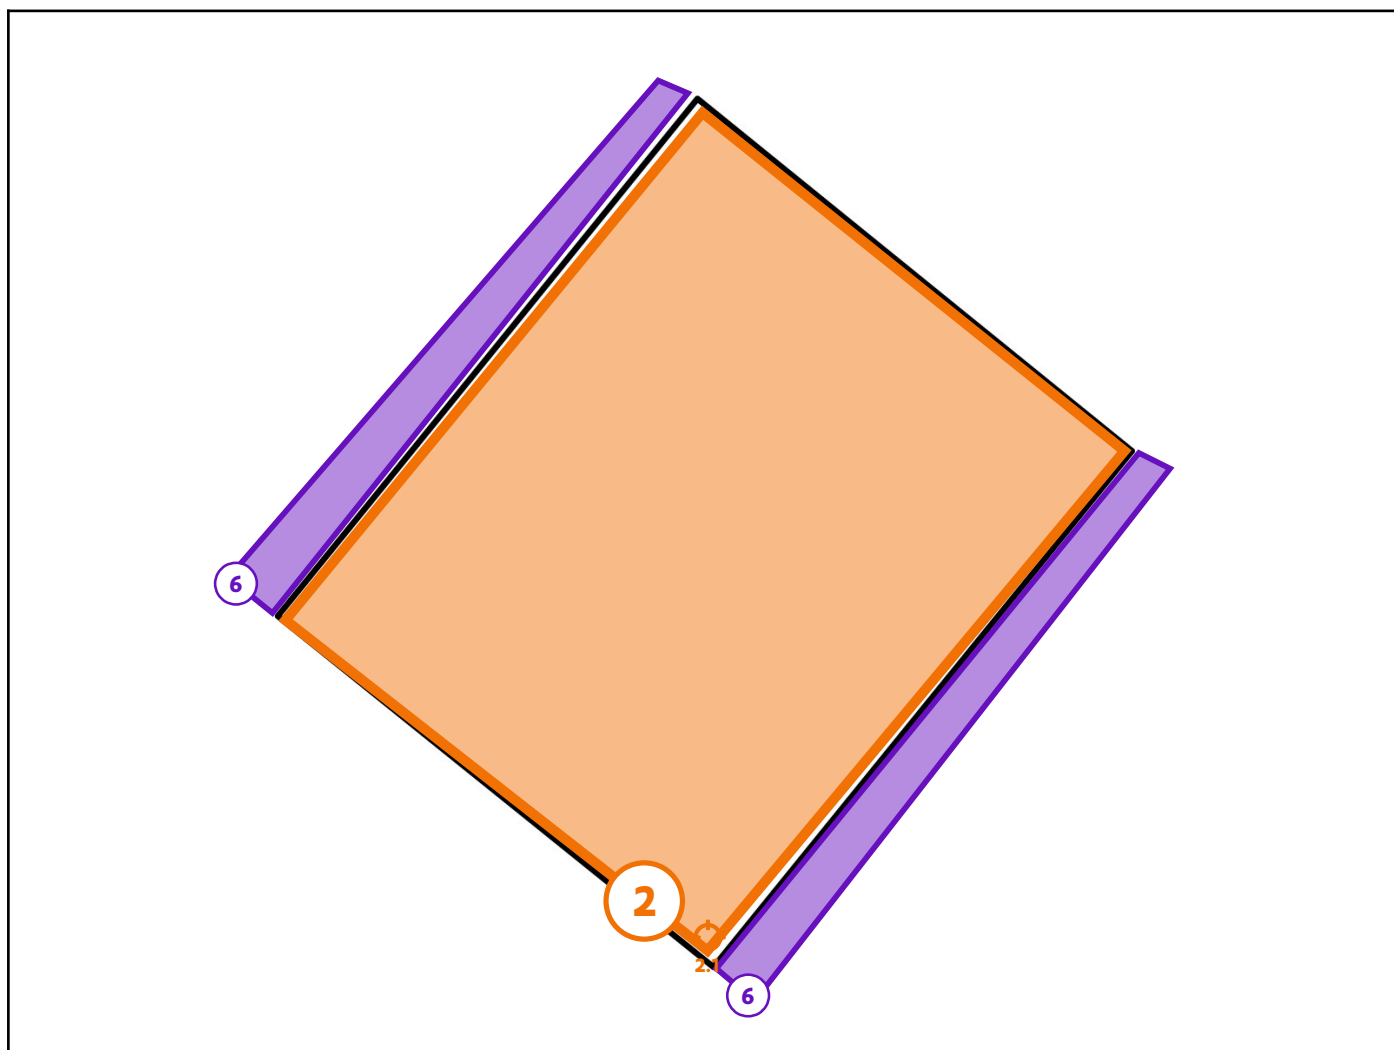
Plan 2.1: Garage

Beschrijving	Type	Actie
2. dakbedekking - golfplaten (Garage)	Asbestmateriaal	Verwijderen
2.1 Code: M13	Puntmonster	-
6. Waarneembare meegespoelde resten van dakgevelbekleding-niet vastelbaar	Beperking	-

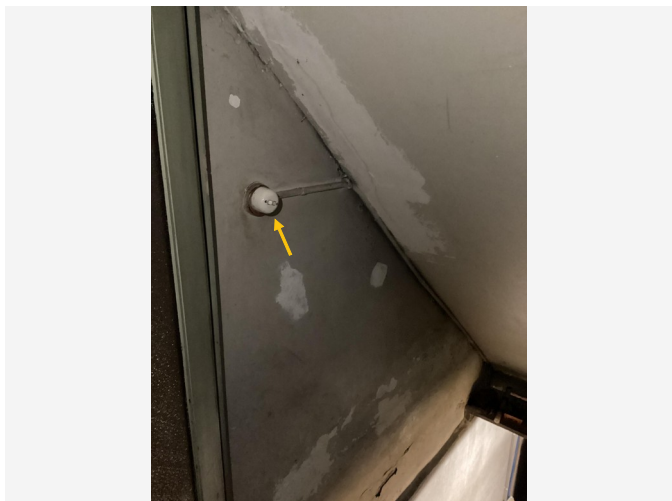
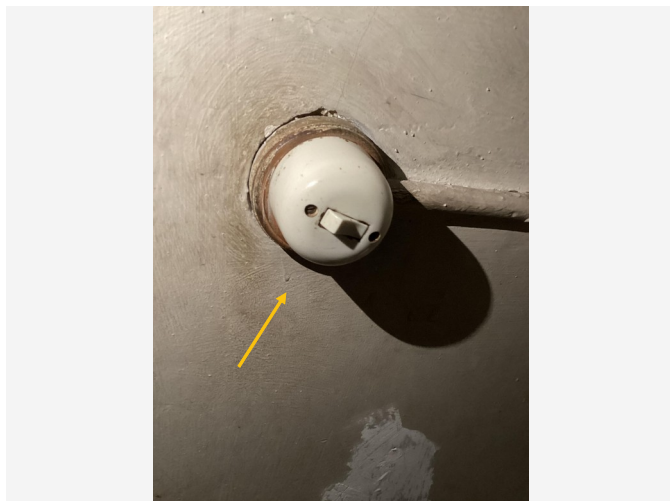
Fiche 3: Bakeliet - Stopcontacten & schakelaars (binnen - Keldertrap)

Het asbestmateriaal valt onder de mijlpaal van 2040.

Beschrijving	Bakeliet - Stopcontacten & schakelaars (binnen - Keldertrap)
Omgeving	Binnen
Primaire drager	Communicatie en elektrische infrastructuur en uitrusting
Asbestmateriaal	Plaat, paneel, tablet - Type Bakeliet
Bindmiddel van asbestmateriaal	Kunststof of -hars
Gebondenheid op basis van bindmiddel	Hecht
Hoeveelheid (oppervlakte - dikte - aantal)	<ul style="list-style-type: none"> • 0,02 m² - 3,00 cm - 1 stuk
Totaal volume	< 0,001 m ³
Eenvoudig bereikbaar	Ja
Bevestigingswijze	<ul style="list-style-type: none"> • Geschroefd
Identificatiemethode	<p>De asbestdeskundige beoordeelt het materiaal als asbestverdacht en dus asbesthoudend, en dit zonder monstername.</p> <p>Motivatie: De monstername brengt andere schade aan dan schade die inherent is aan de monstername.</p>
Destructieve handeling voor identificatie	Nee
Opmerking	<p>De genoteerde hoeveelheid betreft een schatting.</p> <p>Er is een bakelieten schakelaar aanwezig aan de keldertrap.</p>

- Zorg voor een veilig beheer. Vermijd het beschadigen van het asbestmateriaal. Controleer de toestand jaarlijks op wijzigingen.
- Voer bijkomende staalname(s) uit.

- Eenvoudige handelingen: mag via doe-het-zelf of door werknemer(s) met opleidingsattest eenvoudige handelingen
Bij het uitvoeren van eenvoudige handelingen, zoals toegestaan via doe-het-zelfmethoden of door werknemers met een opleidingsattest, is het gebruik van de juiste persoonlijke beschermingsmiddelen (PBM's) verplicht om blootstelling aan asbestvezels te voorkomen. Wij adviseren echter om asbest te laten verwijderen door een werknemer met opleidingscertificaat. Maar het is ook toegestaan via de doe-het-zelfmethode, mits de juiste voorzorgsmaatregelen en PBM's in acht worden genomen. De te gebruiken PBM's zijn:
 - FFP3-mondmasker of halfgelaatsmasker met P3 filter

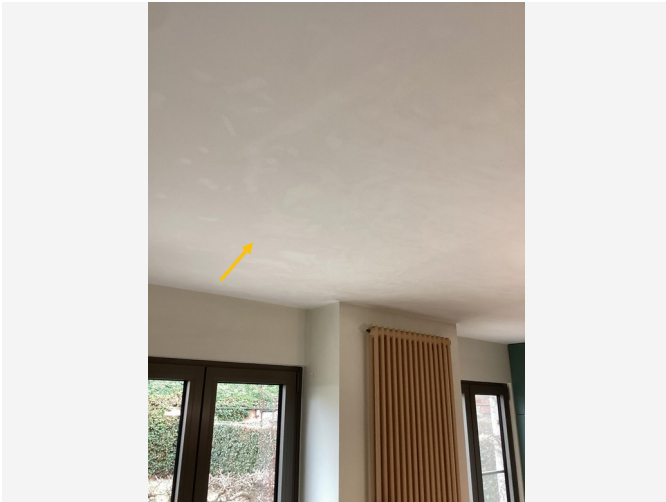
Fiche 11: Afsmeerlagen aan voegen tussen gipskartonplaten niet waarneembaar

Informatie over een materiaal dat de asbestdeskundige niet kan waarnemen of vaststellen

Basis voor advies	Beoordeling op basis van expertise, zonder een vaststelling door de asbestdeskundige.
-------------------	---

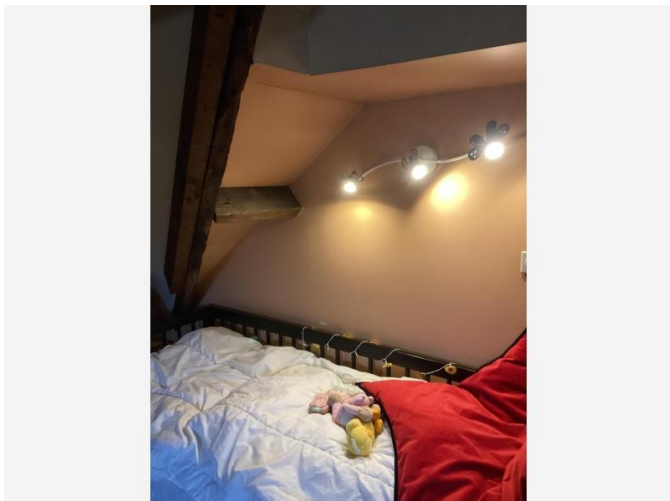
Fiche 13: Valse wand(en)/voorzetwand(en) - Gipskarton-Pvc-hout

Informatie over een materiaal dat de asbestdeskundige niet kan waarnemen of vaststellen

Basis voor advies	Beoordeling op basis van expertise met een vaststelling door de asbestdeskundige.
-------------------	---

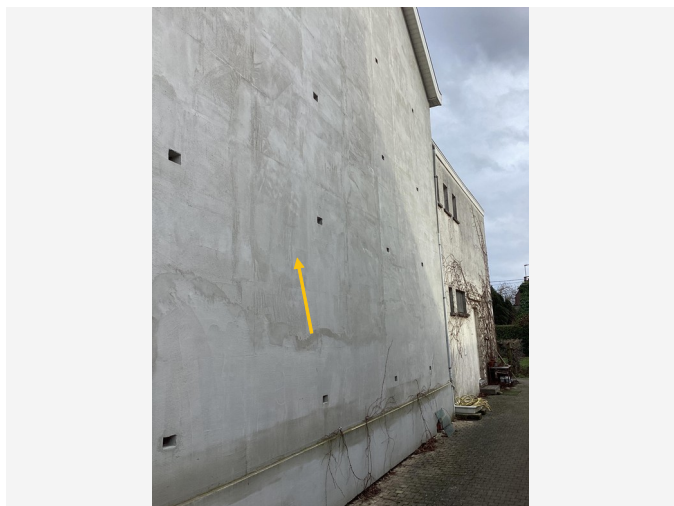
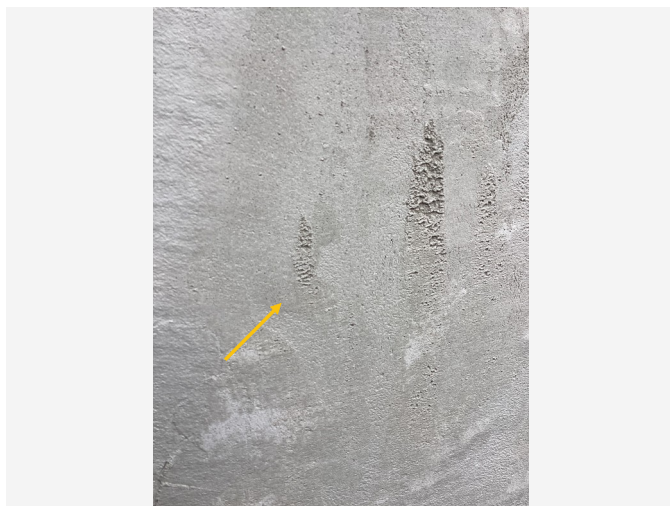
Fiche 21: Crepi (buiten)

Beschrijving	Crepi (buiten)
Omgeving	Buiten
Primaire drager	Wand buitenschil
Bindmiddel van materiaal	Gips - kalk
Gebondenheid op basis van bindmiddel	Niet-hechtgebonden
Hoeveelheid (oppervlakte - dikte - aantal)	• 75,00 m ² - 2,00 cm - 1 stuk
Totaal volume	1,50 m ³
Identificatiemethode	Een monstername door de asbestdeskundige met laboanalyse door een asbestlabo.
Destructieve handeling voor identificatie	Nee
Opmerking	De hoeveelheid betreft een schatting.

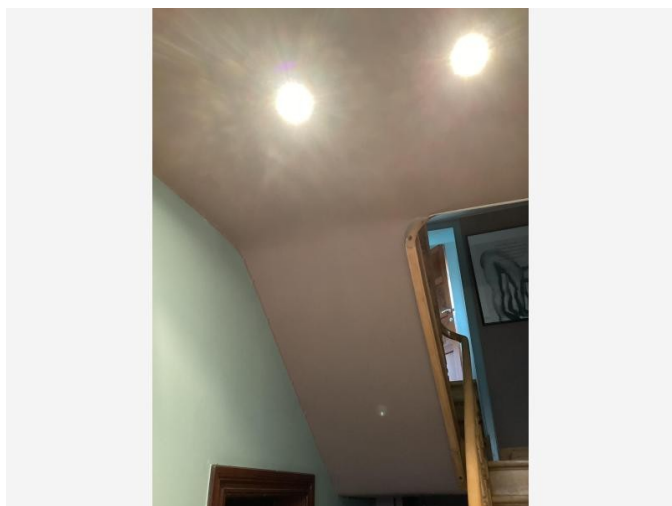
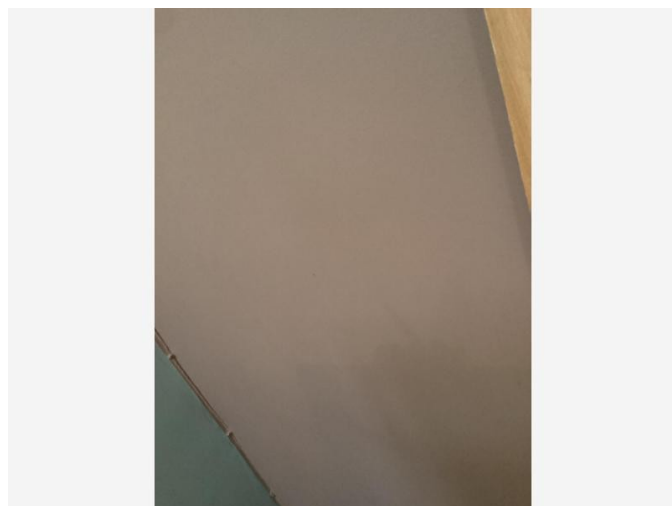
Beschrijving	Notitie	Terug te vinden op plannen
Fiche 26: Plafondafwerking in gipskarton/hout/pvc	Het plafond bestaat uit niet-asbestverdachte gipskartonplaten/hout-/pvc platen . Zonder destructie is het niet mogelijk om na te gaan of er asbestverdachte materialen aanwezig zijn achter de gipskartonplaten/hout-/pvc platen.	Plan 1.4: Gelijkvloers Plan 1.11: 2de verdieping
Fiche 27: Rookgaskanalen - niet verdacht	De materialen van rookgaskanalen zijn niet asbest verdacht.	-
Fiche 28: Afdichtingsmateriaal (mastiek,kit,...) aan schrijnwerk - Niet verdacht	Het aanwezig afkittingsmateriaal is niet asbest-verdacht.	Plan 1.14: Hoofdgebouw plan
Fiche 29: Materialen aan de stookketel(dichtingen, isol mat,...) niet verdacht	De materialen aan de stookketel (dichtingen, isolerend materiaal,...) zijn niet asbest verdacht.	-
