# Asbestinventarisatetest

Wijngaardstraat 3, 1932 Zaventem

Attestnummer : 20260208-000037.000

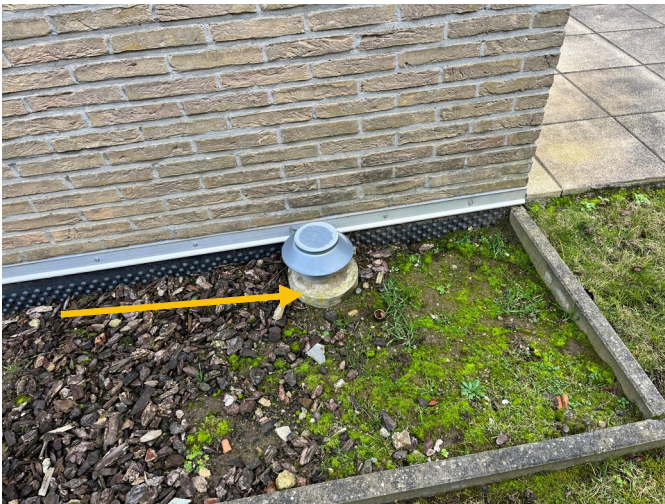
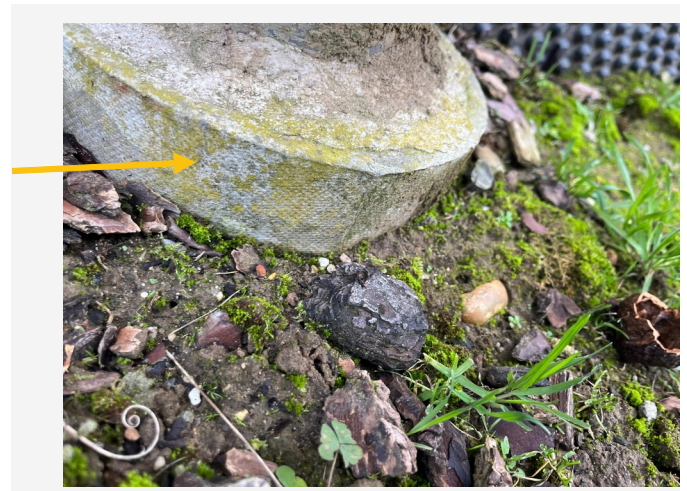
Eindbeoordeling materiaalrisico

Verhoogd materiaalrisico en/of verhoogde kans op vezelvrijgave

<b>Gebondenheid</b>	Categorie 1: hechtgebonden in oorsprong
<b>Asbestsoort (vezeltype)</b>	Crocidoliet aanwezig
<b>Asbestconcentratie</b>	Laag (< 50%)
<b>Afschermingsgraad van het gehele materiaal</b>	Geheel of deels (ook) vrij aan binnenluchtstromen
<b>Toestand van het materiaal</b>	Licht beschadigd, licht verweerd. Intact calciumsilicaatmateriaal of categorie III 'gebondenheid'

## Technische gegevens

Het asbestmateriaal valt onder de mijlpaal van 2040.

Verwijderen

- Zorg voor een veilig beheer. Vermijd het beschadigen van het asbestmateriaal. Controleer de toestand jaarlijks op wijzigingen.
- Voer bijkomende staalname(s) uit.

- Eenvoudige handelingen: mag via doe-het-zelf of door werknemer(s) met opleidingsattest eenvoudige handelingen  
Deze toepassing kan door een aannemer die over een opleidingsattest eenvoudige handelingen beschikt of door een particulier (doe-het-zelf), verwijderd worden indien er geen verhoogd risico op vrijgave van asbestvezels (max. concentratie 0,01 vezels/cm<sup>3</sup> - CODEX Art. VI.3-54) ontstaat en de toepassing voorafgaand wordt gefixeerd/bevochtigd; de individuele elementen zonder machinale werktuigen (boormachine, slijpschijf, hogedrukreiniger,...) en zonder breken of gooien een voor een losgemaakt worden; en ten slotte dubbel en luchtdicht verpakt weggevoerd worden naar een erkend afvalpunt (recyclagepark).

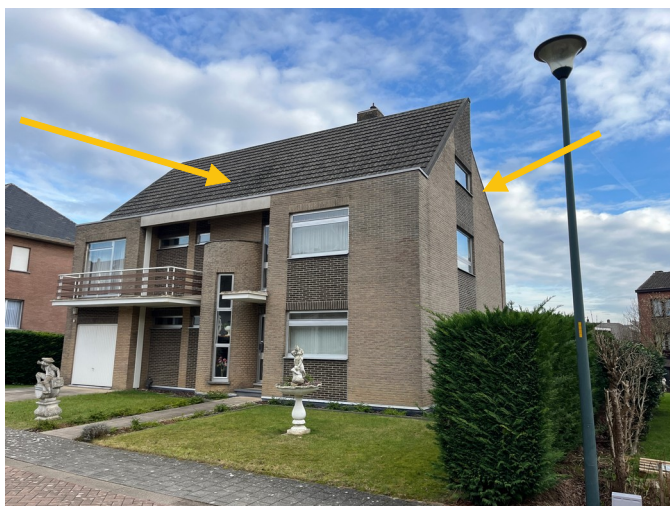
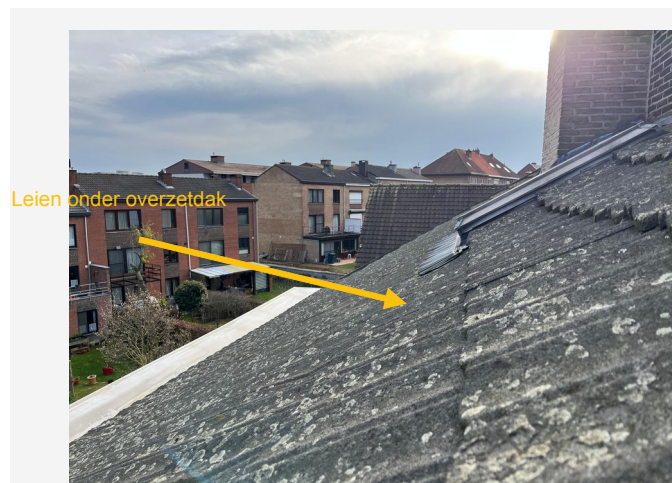
Eindbeoordeling materiaalisico

Laag materiaalisico en/of verlaagde kans op vezelvrijgave

<b>Gebondenheid</b>	Categorie 1: hechtgebonden in oorsprong
<b>Asbestsoort (vezeltype)</b>	Crocidoliet aanwezig
<b>Asbestconcentratie</b>	Laag (< 50%)
<b>Afschermingsgraad van het gehele materiaal</b>	Stootvaste afscherming of omkasting
<b>Toestand van het materiaal</b>	Matig beschadigd, matig verweerd

<b>Beschrijving</b>	Dak bestaande uit leien onder overzetdak
<b>Omgeving</b>	Buiten
<b>Primaire drager</b>	Schuin dak
<b>Asbestmateriaal</b>	Dak- en gevelbekleding - Lei, shingle
<b>Bindmiddel van asbestmateriaal</b>	Cement
<b>Gebondenheid op basis van bindmiddel</b>	Hecht
<b>Hoeveelheid (oppervlakte - aantal)</b>	<ul style="list-style-type: none"> <li>• 133,00 m<sup>2</sup> - 1 stuk</li> </ul>
<b>Totale oppervlakte</b>	133,00 m <sup>2</sup>
<b>Eenvoudig bereikbaar</b>	<p>Nee</p> <ul style="list-style-type: none"> <li>• Het asbestmateriaal is bedekt (uitgezonderd laag verf, coating, behang, kunststof, textiel) en het wegnemen van het bedekkende materiaal kan niet zonder het bedekkende materiaal te beschadigen.</li> </ul>
<b>Bevestigingswijze</b>	<ul style="list-style-type: none"> <li>• Geklemd</li> <li>• Genageld, geniet</li> </ul>
<b>Identificatiemethode</b>	<p>De asbestdeskundige beoordeelt het materiaal als asbestverdacht en dus asbesthoudend, en dit zonder monstername.</p> <p>Motivatie: Er is een onderzoeksbeperving die monstername verhindert; De asbestdeskundige kan geen volledige risicobeoordeling uitvoeren van het materiaal.</p>

Het asbestmateriaal valt onder de mijlpaal van 2034.

Verwijderen

- Verwijder dit asbestmateriaal zo snel mogelijk. Volg de toestand goed op.
- Hemelwater dat afspoelt van asbestcement daken of gevels kan asbestdeeltjes bevatten. Gebruik het enkel voor gesloten circuits (bv. spoelen toiletten). Reinig na het vervangen van het dak of de gevel de dakgoten en regenwaterput of -ton om asbesthoudend sediment of slib te verwijderen
- Voer bijkomende staalname(s) uit.

- Eenvoudige handelingen: mag via doe-het-zelf of door werknemer(s) met opleidingsattest eenvoudige handelingen  
Deze toepassing kan door een aannemer die over een opleidingsattest eenvoudige handelingen beschikt of door een particulier (doe-het-zelf), verwijderd worden indien er geen verhoogd risico op vrijgave van asbestvezels (max. concentratie 0,01 vezels/cm<sup>3</sup> - CODEX Art. VI.3-54) ontstaat en de toepassing voorafgaand wordt gefixeerd/bevochtigd; de individuele elementen zonder machinale werktuigen (boormachine, slijpschijf, hogedrukreiniger,...) en zonder breken of gooien een voor een losgemaakt worden; en ten slotte dubbel en luchtdicht verpakt weggevoerd worden naar een erkend afvalpunt (recyclagepark).

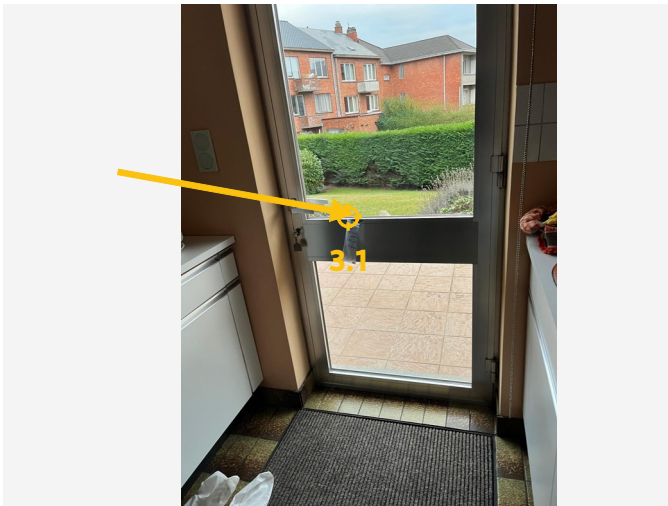
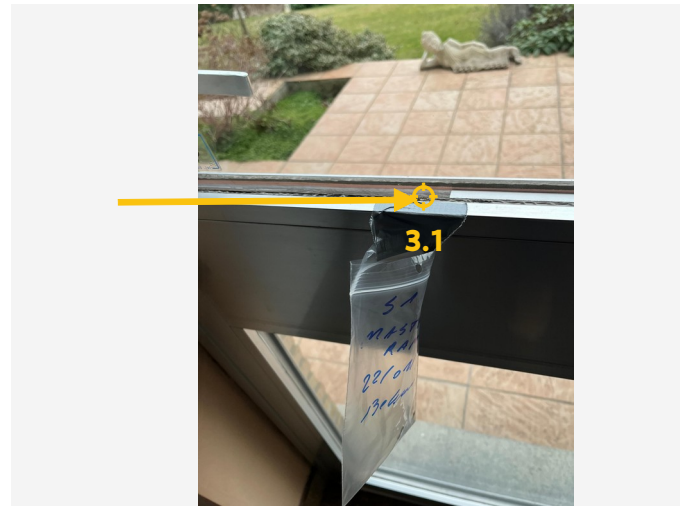
Eindbeoordeling materiaalrisico	Verhoogd materiaalrisico en/of verhoogde kans op vezelvrijgave
---------------------------------	--

Gebondenheid	Categorie 1: hechtgebonden in oorsprong
Asbestsoort (vezeltype)	Alleen chrysotiel
Asbestconcentratie	Laag (< 50%)
Afschermingsgraad van het gehele materiaal	Geheel of deels (ook) vrij aan de binnenlucht
Toestand van het materiaal	Matig beschadigd, matig verweerd

#	Type	Referentie	Resultaat
3.1	Puntmonster	85294/S1	Chrysotiel

<b>Beschrijving</b>	Mastiek ramen
<b>Omgeving</b>	Grenst aan binnen- en buitenlucht
<b>Primaire drager</b>	Wandopening verticaal (raam, deur, ...)
<b>Asbestmateriaal</b>	In-situ afwerkingslagen - Pasta, stopverf, voegsel, stopsel, vulsel, mastiek, kitten, ...
<b>Bindmiddel van asbestmateriaal</b>	Kitten, mastiek, pasta
<b>Gebondenheid op basis van bindmiddel</b>	Hecht
<b>Hoeveelheid (gewicht - aantal)</b>	<ul style="list-style-type: none"><li>• 5,00 kg - 1 stuk</li></ul>
<b>Totaal gewicht</b>	5,00 kg
<b>Eenvoudig bereikbaar</b>	Ja
<b>Bevestigingswijze</b>	<ul style="list-style-type: none"><li>• Verlijmd, ingegoten, versmeerd</li></ul>
<b>Identificatiemethode</b>	Een monstername door de asbestdeskundige met laboanalyse door een asbestlabo.
<b>Destructieve handeling voor identificatie</b>	Nee
<b>Opmerking</b>	Maten, gewichten, en hoeveelheden zijn louter indicatief en kunnen derhalve niet gebruikt worden als basis voor offertes of berekeningen.

Het asbestmateriaal valt onder de mijlpaal van 2040.

Verwijderen

- Zorg voor een veilig beheer. Vermijd het beschadigen van het asbestmateriaal. Controleer de toestand jaarlijks op wijzigingen.
- Verwijder dit asbestmateriaal zo snel mogelijk. Volg de toestand goed op.

- Eenvoudige handelingen: mag via doe-het-zelf of door werknemer(s) met opleidingsattest eenvoudige handelingen  
Hecht gebonden toepassing, mag via doe het zelf mits inachtnaam van de geëigende veiligheidsmaatregelen. (Wegwerpoveral type 5/6, handschoenen, en masker met fpp3 filter). Vermijd beschadigen en breuk van de toepassing. verwijder de ramen in hun geheel. Meer en uitgebreidere informatie vindt u bij de Codex Boek VI Titel 3 Of bij Vlare II Hfdst. 4.7 en 6.4

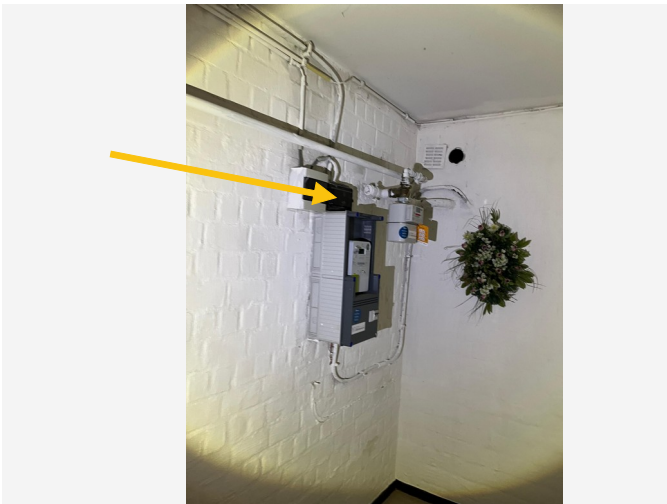
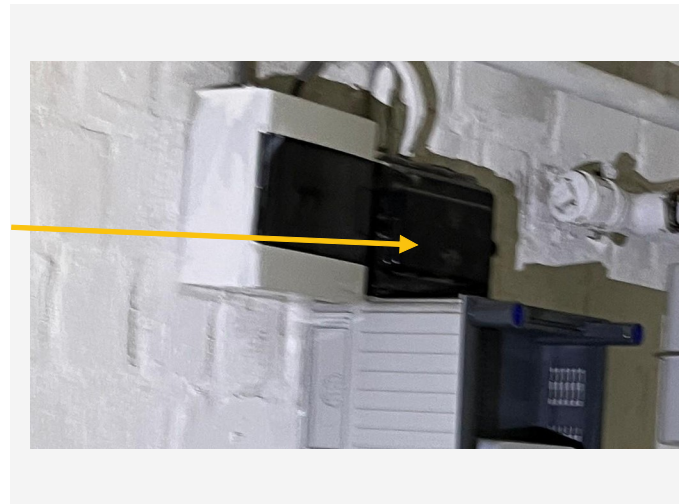
Eindbeoordeling materiaalrisico

Laag materiaalrisico en/of verlaagde kans op vezelvrijgave

<b>Gebondenheid</b>	Categorie 1: hechtgebonden in oorsprong
<b>Asbestsoort (vezeltype)</b>	Crocidoliet aanwezig
<b>Asbestconcentratie</b>	Laag (< 50%)
<b>Afschermingsgraad van het gehele materiaal</b>	Geheel of deels (ook) vrij aan de binnenlucht
<b>Toestand van het materiaal</b>	Onbeschadigd, niet verweerd

Beschrijving	Bakeliet schakelkast
Omgeving	Binnen
Primaire drager	Communicatie en elektrische infrastructuur en uitrusting
Asbestmateriaal	Plaat, paneel, tablet - Type Bakeliet
Bindmiddel van asbestmateriaal	Kunststof of -hars
Gebondenheid op basis van bindmiddel	Hecht
Hoeveelheid (oppervlakte - dikte - aantal)	<ul style="list-style-type: none"> <li>• 0,05 m<sup>2</sup> - 1,00 cm - 2 stuks</li> </ul>
Totaal volume	0,001 m <sup>3</sup>
Eenvoudig bereikbaar	Ja
Bevestigingswijze	<ul style="list-style-type: none"> <li>• Geschroefd</li> </ul>
Identificatiemethode	<p>De asbestdeskundige beoordeelt het materiaal als asbestverdacht en dus asbesthoudend, en dit zonder monstername.</p> <p>Motivatie: De monstername brengt andere schade aan dan schade die inherent is aan de monstername.</p>
Destructieve handeling voor identificatie	Nee
Opmerking	De hoeveelheid is een zo nauwkeurig mogelijke opmeting. Hieraan kunnen evenwel geen rechten worden ontleend. Monstername niet uitgevoerd wegens risico op beschadiging van een elektrisch component en mogelijke blootstelling aan spanning of storingen in de elektrische installatie.

Het asbestmateriaal valt onder de mijlpaal van 2040.

Zorgvuldig beheren

- Zorg voor een veilig beheer. Vermijd het beschadigen van het asbestmateriaal. Controleer de toestand jaarlijks op wijzigingen.
- Voer bijkomende staalname(s) uit.

- Eenvoudige handelingen: mag via doe-het-zelf of door werknemer(s) met opleidingsattest eenvoudige handelingen  
Deze toepassing kan door een aannemer die over een opleidingsattest eenvoudige handelingen beschikt of door een particulier (doe-het-zelf), verwijderd worden indien er geen verhoogd risico op vrijgave van asbestvezels (max. concentratie 0,01 vezels/cm<sup>3</sup> - CODEX Art. VI.3-54) ontstaat en de toepassing voorafgaand wordt gefixeerd/bevochtigd; de individuele elementen zonder machinale werktuigen (boormachine, slijpschijf, hogedrukreiniger,...) en zonder breken of gooien een voor een losgemaakt worden; en ten slotte dubbel en luchtdicht verpakt weggevoerd worden naar een erkend afvalpunt (recyclagepark).

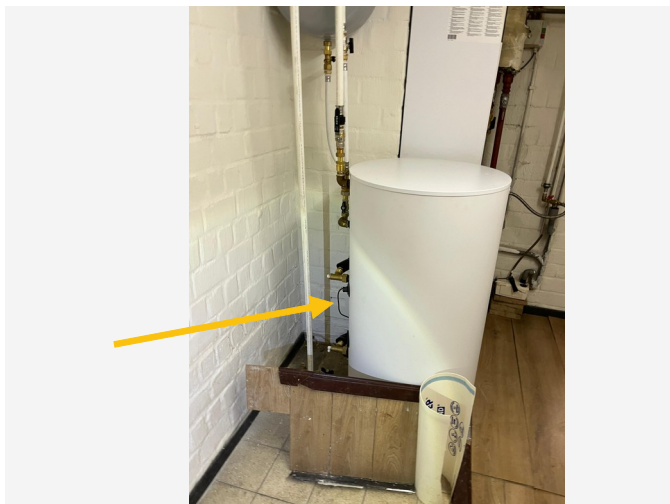
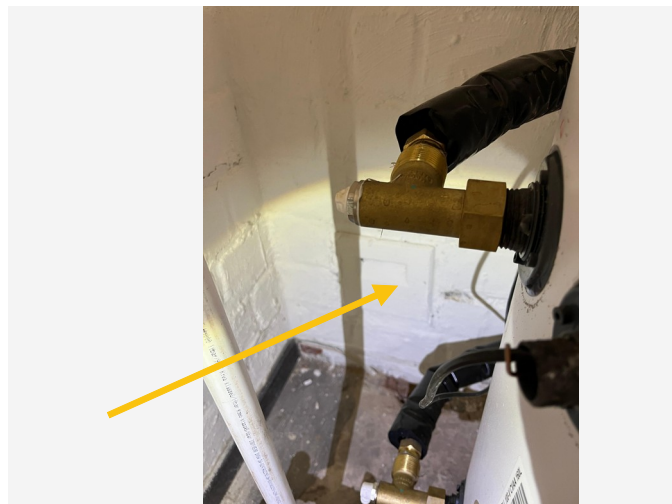
Beschrijving	Roetluik
Omgeving	Binnen
Primaire drager	HVAC infrastructuur en uitrusting
Asbestmateriaal	Plaat, paneel, tablet - Generiek
Bindmiddel van asbestmateriaal	Cement
Gebondenheid op basis van bindmiddel	Hecht
Hoeveelheid (oppervlakte - dikte - aantal)	• 0,20 m <sup>2</sup> - 1,00 cm - 1 stuk
Totaal volume	0,002 m <sup>3</sup>
Eenvoudig bereikbaar	Ja
Bevestigingswijze	• Geklemd
Identificatiemethode	De asbestdeskundige beoordeelt het materiaal als asbestverdacht en dus asbesthoudend, en dit zonder monsternamen.  Motivatie: De opdrachtgever weigert om het materiaal te laten bemonsteren.
Destructieve handeling voor identificatie	Nee
Opmerking	De hoeveelheid is een zo nauwkeurig mogelijke opmeting. Hieraan kunnen evenwel geen rechten worden ontleend.

Het asbestmateriaal valt onder de mijlpaal van 2040.

Zorgvuldig beheren

- Zorg voor een veilig beheer. Vermijd het beschadigen van het asbestmateriaal. Controleer de toestand jaarlijks op wijzigingen.
- Voer bijkomende staalname(s) uit.

- Eenvoudige handelingen: mag via doe-het-zelf of door werknemer(s) met opleidingsattest eenvoudige handelingen  
Deze toepassing kan door een aannemer die over een opleidingsattest eenvoudige handelingen beschikt of door een particulier (doe-het-zelf), verwijderd worden indien er geen verhoogd risico op vrijgave van asbestvezels (max. concentratie 0,01 vezels/cm<sup>3</sup> - CODEX Art. VI.3-54) ontstaat en de toepassing voorafgaand wordt gefixeerd/bevochtigd; de individuele elementen zonder machinale werktuigen (boormachine, slijpschijf, hogedrukreiniger,...) en zonder breken of gooien een voor een losgemaakt worden; en ten slotte dubbel en luchtdicht verpakt weggevoerd worden naar een erkend afvalpunt (recyclagepark).

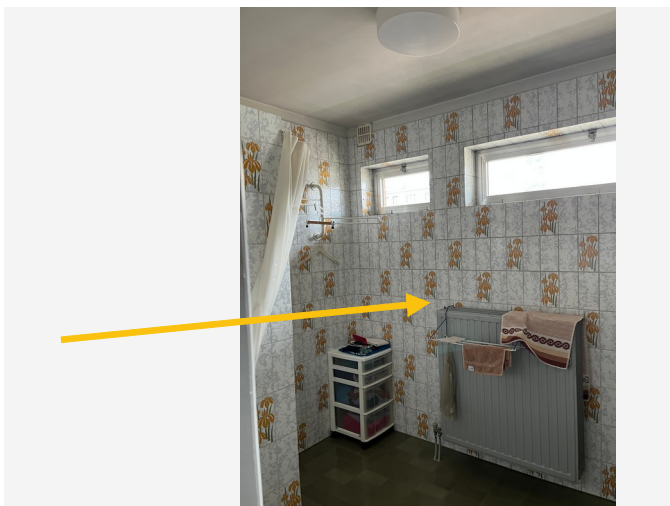
<b>Basis voor advies</b>	De asbestdeskundige beoordeelt het materiaal als asbesthoudend op basis van een beoordeling met het blote oog.
--------------------------	--

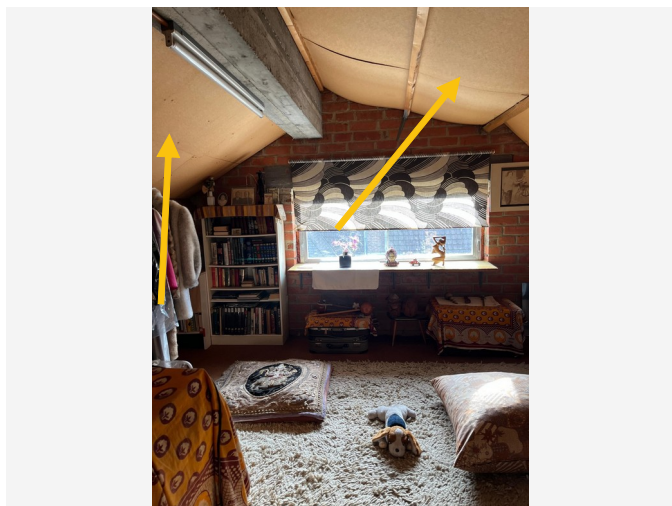
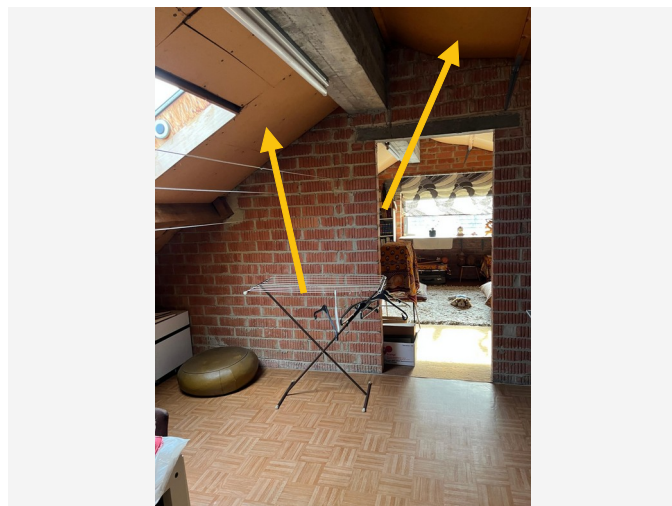
Basis voor advies	De asbestdeskundige beoordeelt het materiaal als niet-asbestverdacht.
Primaire drager	Plafond

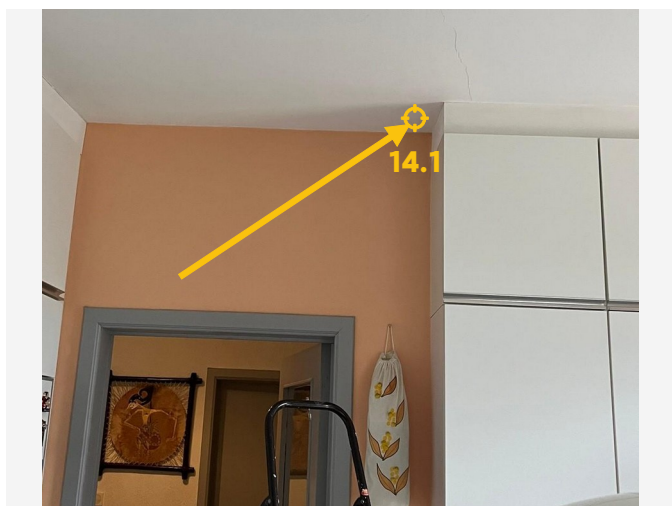
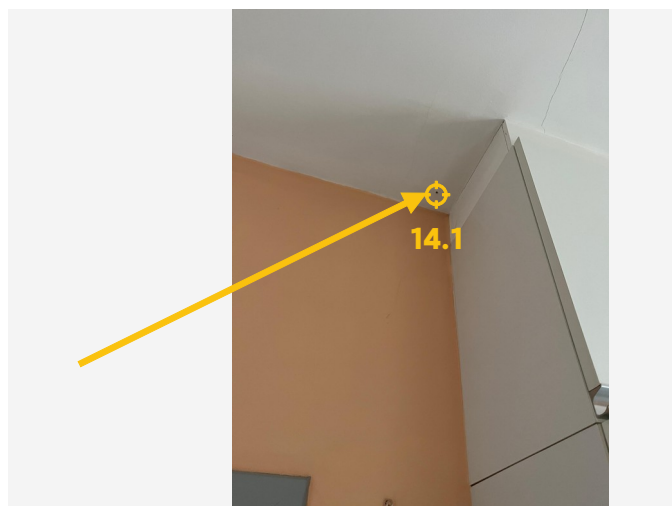
## Fiche 14: Pleisterwerk plafonds

Geen asbest

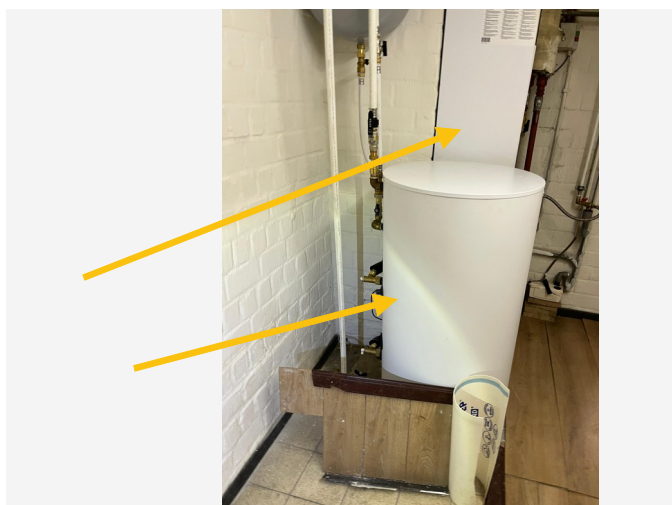
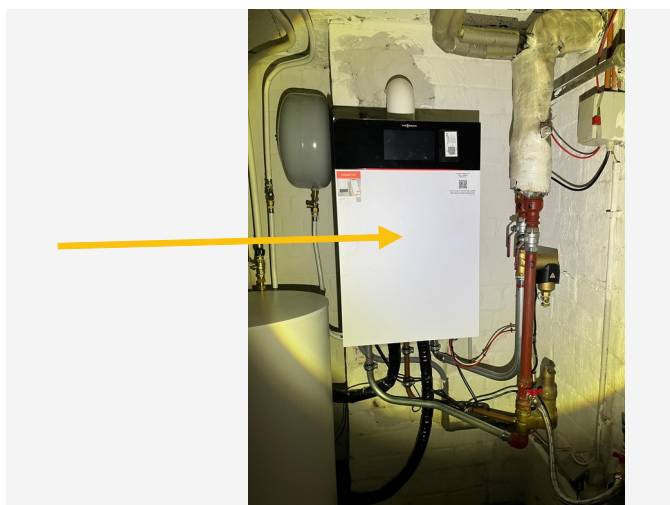
### Fiche 15: CV-ketel (niet verdacht)

Beschrijving	Notitie	Terug te vinden op plannen
Fiche 15: CV-ketel (niet verdacht)	De CV-ketel (dichtingen, isolerend materiaal) is niet asbestverdacht.	Plan 1.1: Kelder
