# Asbestinventarisatetest

Dendermondse Steenweg 269, 9100 Sint-Niklaas

Attestnummer : 20260416-000411.000

Uitgegeven op : 16.04.2026

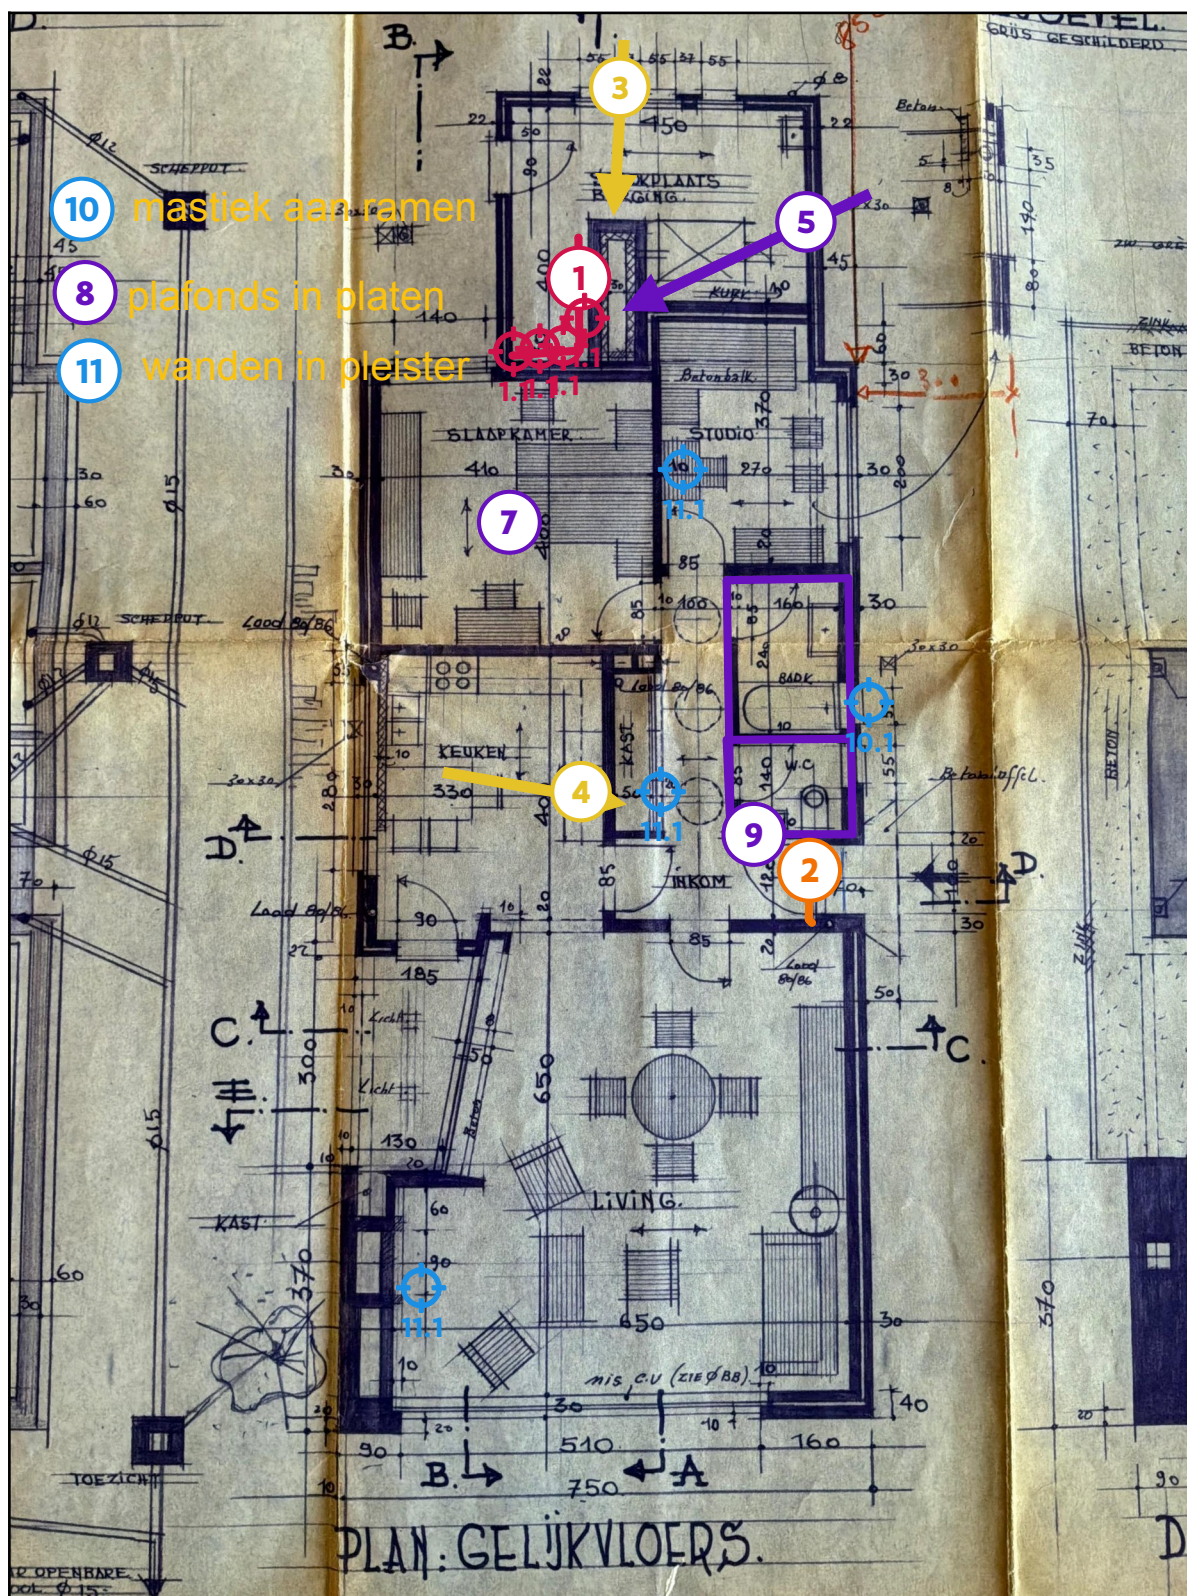
# Plan 1.1: Gvl

| 1. buisisolatie verwarmingsbuizen | Asbestmateriaal | Dringend verwijderen |
| 2. inlegpaneel type glasal | Asbestmateriaal | Verwijderen |
| 3. Asbest cement luikje | Asbestmateriaal | Zorgvuldig beheren |
| 4. bakeliet zekeringkast | Asbestmateriaal | Zorgvuldig beheren |
| 5. Ketel van voor 2001 | Beperking | - |

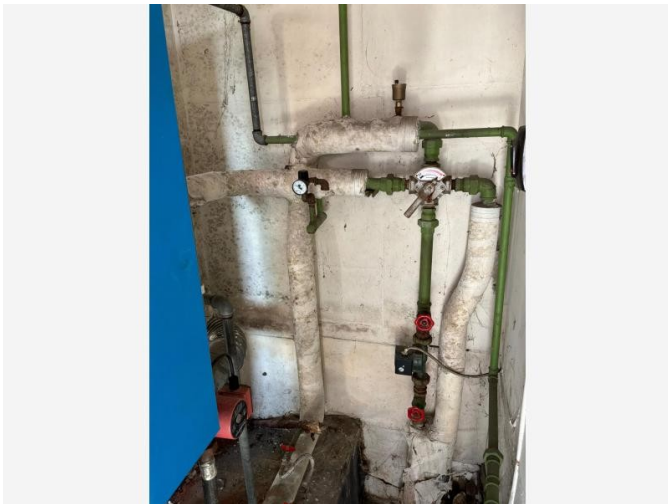
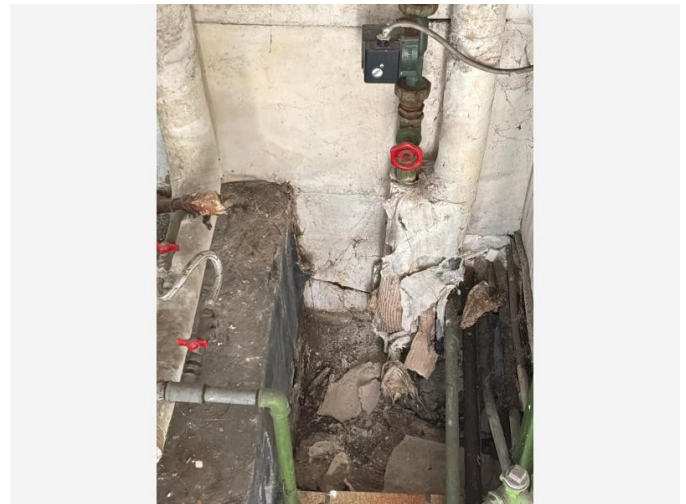
| Eindbeoordeling materiaalrisico | Hoog materiaalrisico en/of hoge kans op vezelvrijgave |

| Gebondenheid | Categorie 2: niet-hechtgebonden met matrix |
| Asbestsoort (vezeltype) | Alleen chrysotiel aanwezig |
| Asbestconcentratie | Hoog ( $\geq 50\%$ ) |
| Toestand van het materiaal | Matig beschadigd, matig verweerd |

| <b>Beschrijving</b> | buisisolatie verwarmingsbuizen |
| <b>Opmerking</b> | <p>Geschatte hoeveelheid.1 mengstaal. Afstand te kort om onderscheid te maken</p> <p>MM : Rechten 2</p> <p>MM: Bochten 2</p> |

**Dringend verwijderen**

- Zorg voor een veilig beheer. Vermijd het beschadigen van het asbestmateriaal. Controleer de toestand jaarlijks op wijzigingen.
- Verwijder dit asbestmateriaal zo snel mogelijk. Volg de toestand goed op.

- Hermetische zone (erkend asbestverwijderaar)  
Groot risico op contaminaties, enkel te verwijderen door gespecialiseerde firma's. Enkel te verwijderen door middel van hermetische zone.

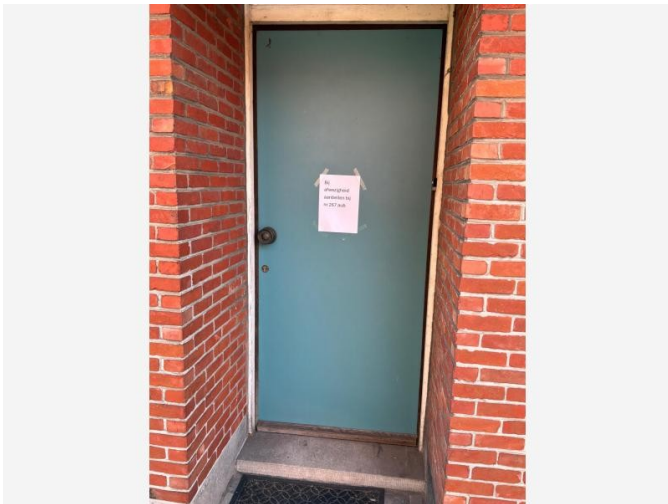
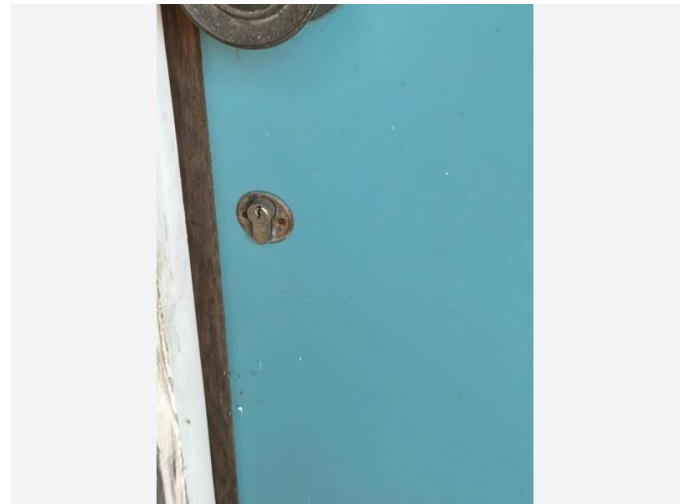
| Eindbeoordeling materiaalrisico | Verhoogd materiaalrisico en/of verhoogde kans op vezelvrijgave |

| <b>Asbestsoort (vezeltype)</b> | Crocidoliet aanwezig |
| <b>Toestand van het materiaal</b> | Licht beschadigd, licht verweerd. Intacte calciumsilicaatplaat of materiaal met categorie 3-gebondenheid |

| Beschrijving | inlegpaneel type glasal |

[Verwijderen](#)

- Zorg voor een veilig beheer. Vermijd het beschadigen van het asbestmateriaal. Controleer de toestand jaarlijks op wijzigingen.
- Hemelwater dat afspoelt van asbestcement daken of gevels kan asbestdeeltjes bevatten. Gebruik het enkel voor gesloten circuits (bv. spoelen toiletten). Reinig na het vervangen van het dak of de gevel de dakgoten en regenwaterput of -ton om asbesthoudend sediment of slib te verwijderen
- Voer bijkomende staalname(s) uit.

- Eenvoudige handelingen: mag via doe-het-zelf of door werknemer(s) met opleidingsattest eenvoudige handelingen  
Bij het uitvoeren van eenvoudige handelingen, zoals toegestaan via doe-het-zelfmethoden of door werknemers met een opleidingsattest, is het gebruik van de juiste persoonlijke beschermingsmiddelen (PBM's) verplicht om blootstelling aan asbestvezels te voorkomen. Wij adviseren echter om asbest te laten verwijderen door een werknemer met opleidingscertificaat. Maar het is ook toegestaan via de doe-het-zelfmethode, mits de juiste voorzorgsmaatregelen en PBM's in acht worden genomen. De te gebruiken PBMs zijn:

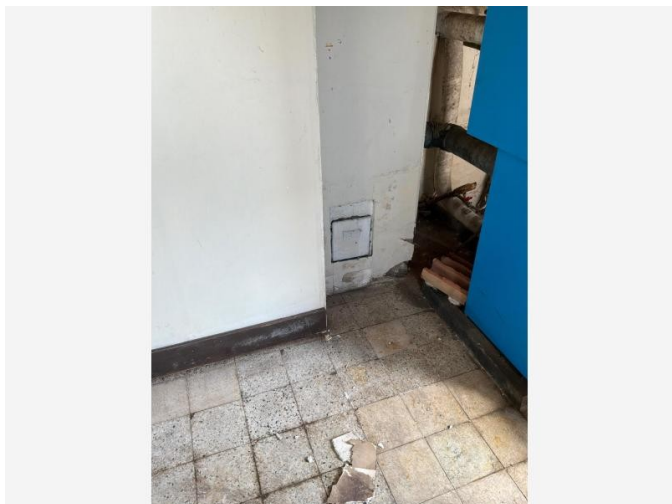
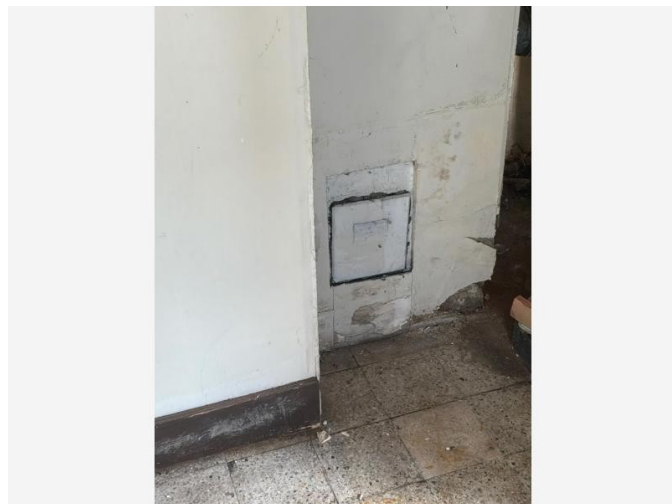
| Eindbeoordeling materiaalrisico | Laag materiaalrisico en/of verlaagde kans op vezelvrijgave |

| Toestand van het materiaal | Onbeschadigd, niet verweerd |

| Beschrijving | Asbest cement luikje |
| Opmerking | Geschatte hoeveelheid<br>Vezels zichtbaar met blote oog |

Zorgvuldig beheren

- Zorg voor een veilig beheer. Vermijd het beschadigen van het asbestmateriaal. Controleer de toestand jaarlijks op wijzigingen.
- Voer bijkomende staalname(s) uit.

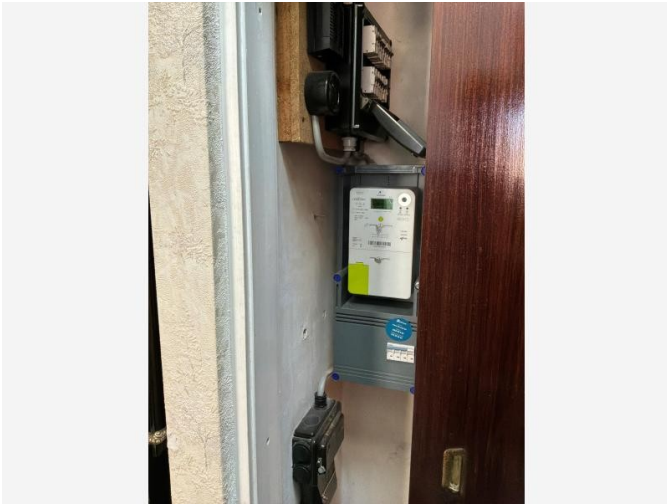
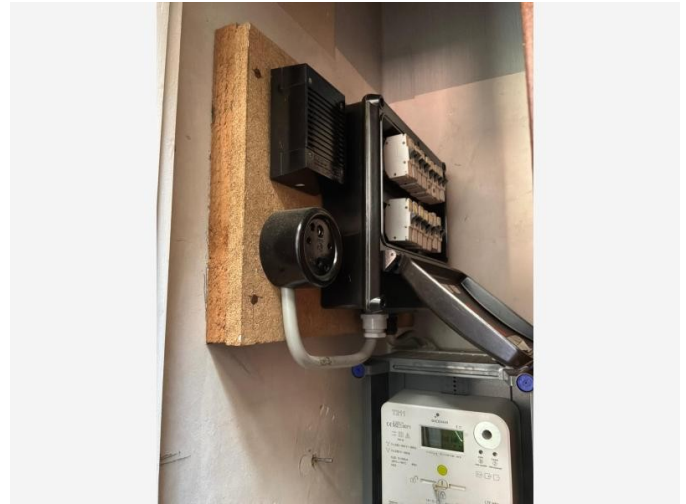
| Eindbeoordeling materiaalrisico | Zeer laag materiaalrisico en/of zeer lage kans op vezelvrijgave |

| Toestand van het materiaal | Licht beschadigd, licht verweerd. Intacte calciumsilicaatplaat of materiaal met categorie 3-gebondenheid |

| Beschrijving | bakeliet zekeringkast |
| Opmerking | Geschatte hoeveelheid.<br><br>Deels of volledig eigendom van andere eigenaar |

Zorgvuldig beheren

- Zorg voor een veilig beheer. Vermijd het beschadigen van het asbestmateriaal. Controleer de toestand jaarlijks op wijzigingen.
- Voer bijkomende staalname(s) uit.

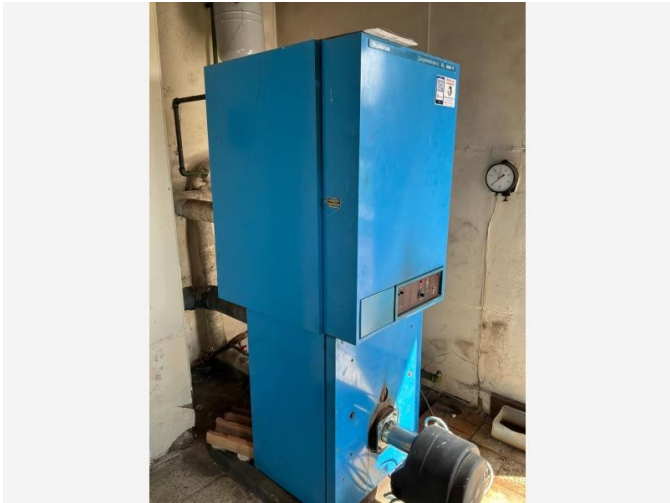
**Reden:** Er is geen volledige risicobeoordeling mogelijk

**Uitleg van de asbestdeskundige:** Langs de buitenkant werd aan de ketel geen asbest aangetroffen. Aangezien de ketel van voor 2001 is, kan er mogelijks langs de binnekant van de ketel nog asbesthoudend materiaal aanwezig zijn.
