Asbestinventarisatetest

Neerstraat 146, 9400 Ninove

Attestnummer : 20260419-000057.000

Asbestveilig (maar niet asbestvrij)

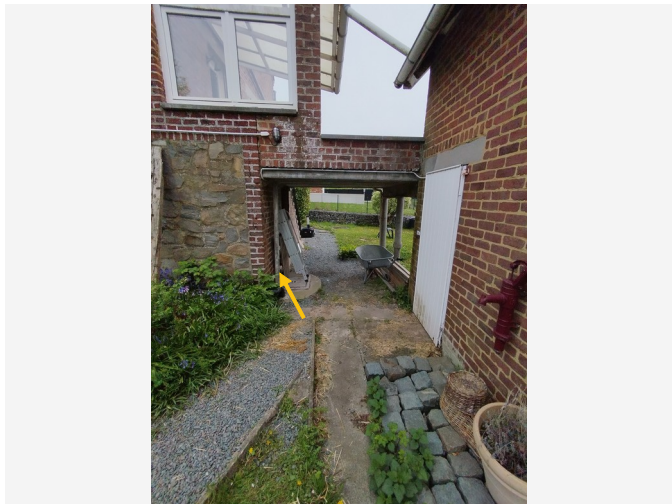
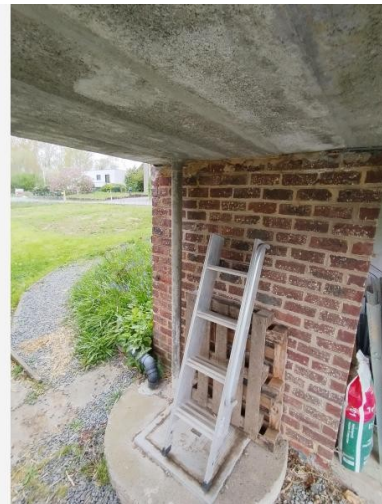
Het asbestmateriaal valt onder de mijlpaal van 2040.

Eindbeoordeling materiaalrisico	Laag materiaalrisico en/of verlaagde kans op vezelvrijgave
---------------------------------	--

Gebondenheid	Categorie 1: hechtgebonden in oorsprong
Asbestsoort (vezeltype)	Crocidoliet aanwezig
Asbestconcentratie	Laag (< 50%)
Afschermingsgraad van het gehele materiaal	Geheel of deels vrij aan de binnenlucht, maar geen contact met binnenluchtstromen
Toestand van het materiaal	Onbeschadigd, niet verweerd

Beschrijving	AC afvoerbuis (visueel vastgesteld)
Omgeving	Buiten
Primaire drager	Sanitaire infrastructuur en uitrusting (toe- en afvoer)
Asbestmateriaal	Buis, koker, leiding, pijp, doorvoer
Bindmiddel van asbestmateriaal	Cement
Gebondenheid op basis van bindmiddel	Hecht
Hoeveelheid (lengte - omtrek - dikte - aantal)	<ul style="list-style-type: none">• 2,50 m - 40,00 cm - 1,00 cm - 1 stuk
Totaal volume	0,01 m ³
Eenvoudig bereikbaar	Ja
Bevestigingswijze	<ul style="list-style-type: none">• Verlijmd, ingegoten, versmeerd
Identificatiemethode	<p>De asbestdeskundige beoordeelt het materiaal als asbestverdacht en dus asbesthoudend, en dit zonder monstername.</p> <p>Motivatie: De monstername brengt andere schade aan dan schade die inherent is aan de monstername.</p>
Destructieve handeling voor identificatie	Nee
Opmerking	De vermelde oppervlaktes, diktes, gewichten en volum es betreffen een bereedeneerde schatting. Er worden geen rechten verleend aan deze oppervlaktes/diktes/volumes.

- Zorg voor een veilig beheer. Vermijd het beschadigen van het asbestmateriaal. Controleer de toestand jaarlijks op wijzigingen.
- Voer bijkomende staalname(s) uit.

De buis kan voorzichtig rondom losgebeiteld worden (zonder deze te breken), extra bevochtigen om stof te voorkomen. Standaard dragen van de nodige wegwerp beschermingsmiddelen FFP 3 masker, handschoenen en tyvec CAT III type 5-6, afwasbaar schoeisel.

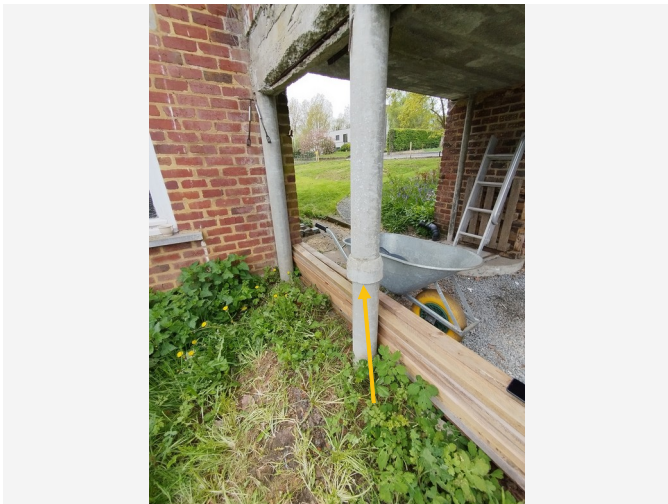
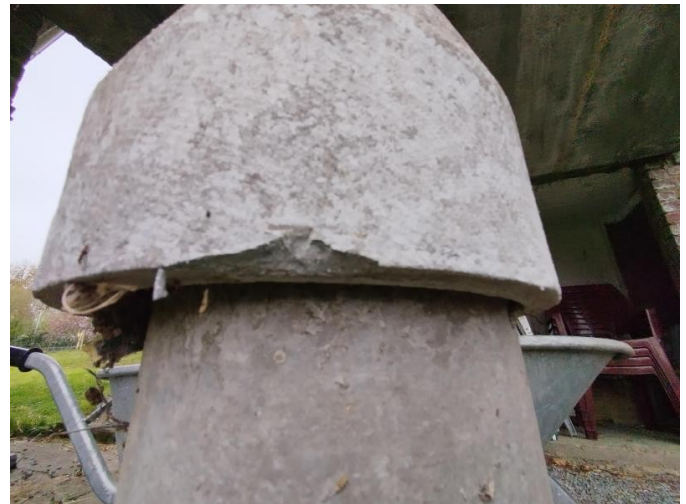
Het asbestmateriaal valt onder de mijlpaal van 2040.

Eindbeoordeling materiaalrisico	Laag materiaalrisico en/of verlaagde kans op vezelvrijgave
---------------------------------	--

#	Type	Referentie	Resultaat
2.1	Puntmonster	003	Chrysotiel, Crocidoliet

Beschrijving	Koppelstuk cement (rond steunpaal)
Omgeving	Buiten
Primaire drager	Fundering-draagstructuur (horizontaal, verticaal)
Asbestmateriaal	Buis, koker, leiding, pijp, doorvoer
Bindmiddel van asbestmateriaal	Cement
Gebondenheid op basis van bindmiddel	Hecht
Hoeveelheid (lengte - omtrek - dikte - aantal)	<ul style="list-style-type: none">• 0,20 m - 80,00 cm - 2,00 cm - 1 stuk
Totaal volume	0,003 m ³
Eenvoudig bereikbaar	Ja
Bevestigingswijze	<ul style="list-style-type: none">• Geklemd• Verlijmd, ingegoten, versmeerd
Identificatiemethode	Een monstername door de asbestdeskundige met laboanalyse door een asbestlabo.
Destructieve handeling voor identificatie	Nee
Opmerking	De vermelde oppervlaktes, diktes en volumes betreffen een beredeneerde schatting. Er worden geen rechten verleend aan deze oppervlaktes/diktes/volumes[DC.

- Zorg voor een veilig beheer. Vermijd het beschadigen van het asbestmateriaal. Controleer de toestand jaarlijks op wijzigingen.

- Eenvoudige handelingen: mag via doe-het-zelf of door werknemer(s) met opleidingsattest eenvoudige handelingen
EH -> Bij het verwijderen van de steunbalken kan het koppelstuk eenvoudig mee verwijderd worden.

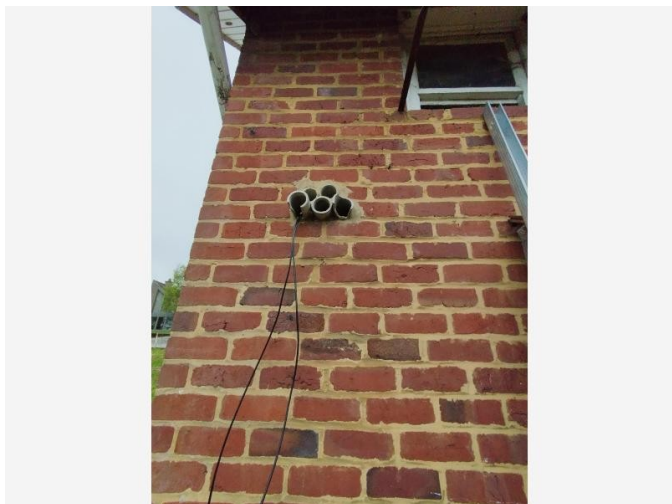
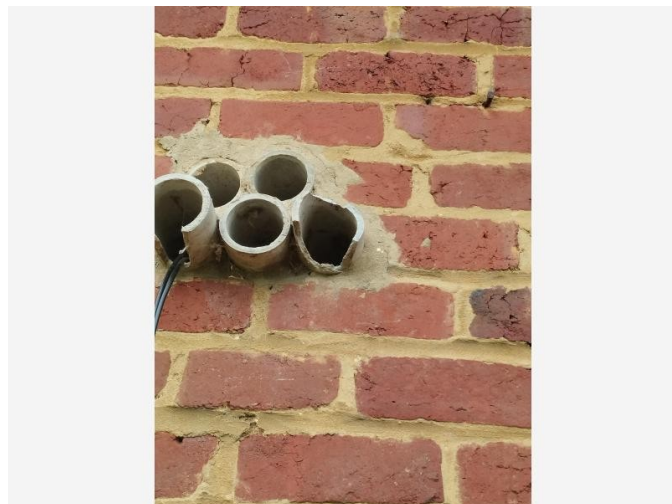
Het asbestmateriaal valt onder de mijlpaal van 2040.

Eindbeoordeling materiaalrisico	Laag materiaalrisico en/of verlaagde kans op vezelvrijgave
---------------------------------	--

#	Type	Referentie	Resultaat
3.1	Puntmonster	005	Chrysotiel, Crocidoliet

Beschrijving	AC verluchtingsbuizen
Omgeving	Grenst aan binnen- en buitenlucht
Primaire drager	Sanitaire infrastructuur en uitrusting (toe- en afvoer)
Asbestmateriaal	Buis, koker, leiding, pijp, doorvoer
Bindmiddel van asbestmateriaal	Cement
Gebondenheid op basis van bindmiddel	Hecht
Hoeveelheid (lengte - omtrek - dikte - aantal)	<ul style="list-style-type: none">• 40,00 m - 20,00 cm - 1,00 cm - 6 stuks
Totaal volume	0,48 m ³
Eenvoudig bereikbaar	Ja
Bevestigingswijze	<ul style="list-style-type: none">• Verlijmd, ingegoten, versmeerd
Identificatiemethode	Een monstername door de asbestdeskundige met laboanalyse door een asbestlabo.
Destructieve handeling voor identificatie	Nee
Opmerking	De vermelde oppervlaktes, diktes, gewichten en volum es betreffen een beredeneerde schatting. Er worden geen rechten verleend aan deze oppervlaktes/diktes/volumes.

- Zorg voor een veilig beheer. Vermijd het beschadigen van het asbestmateriaal. Controleer de toestand jaarlijks op wijzigingen.
- Voer bijkomende staalname(s) uit.

De buis kan voorzichtig rondom losgebeiteld worden (zonder deze te breken), extra bevochtigen om stof te voorkomen. Standaard dragen van de nodige wegwerp beschermingsmiddelen FFP 3 masker, handschoenen en tyvec CAT III type 5-6, afwasbaar schoeisel.

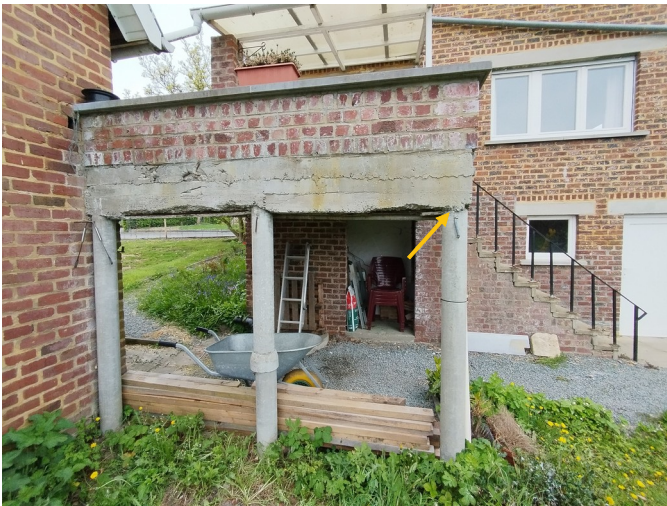
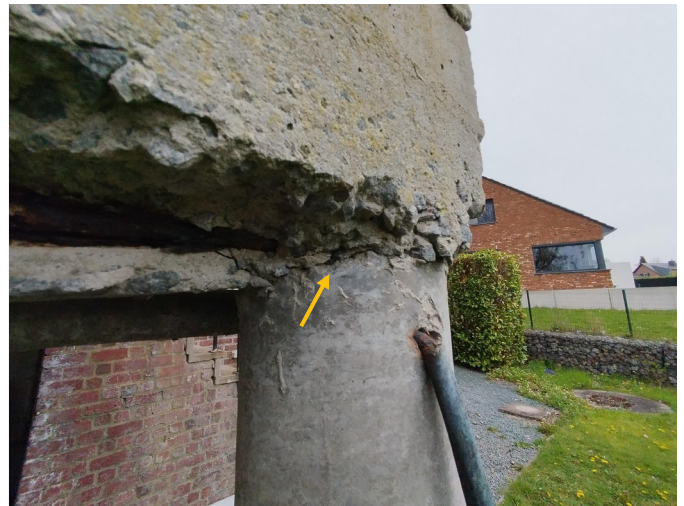
Het asbestmateriaal valt onder de mijlpaal van 2040.

Afschuren van de toepassing zal de blootstellingrisico's verhogen

Eindbeoordeling materiaalrisico	Laag materiaalrisico en/of verlaagde kans op vezelvrijgave
---------------------------------	--

#	Type	Referentie	Resultaat
4.1	Puntmonster	004	Chrysotiel, Crocidoliet

Beschrijving	Verloren bekistingspaal
Omgeving	Buiten
Primaire drager	Fundering-draagstructuur (horizontaal, verticaal)
Asbestmateriaal	Verloren bekisting - Buis, koper
Bindmiddel van asbestmateriaal	Cement
Gebondenheid op basis van bindmiddel	Hecht
Hoeveelheid (lengte - omtrek - dikte - aantal)	<ul style="list-style-type: none">• 2,50 m - 60,00 cm - 10,00 cm - 3 stuks
Totaal volume	0,45 m ³
Eenvoudig bereikbaar	Ja
Bevestigingswijze	<ul style="list-style-type: none">• Verlijmd, ingegoten, versmeerd
Identificatiemethode	Een monstername door de asbestdeskundige met laboanalyse door een asbestlabo.
Destructieve handeling voor identificatie	Nee
Opmerking	<p>Het betreft geen verlorenbekistingsbuis maar een volledige gegoten betonconstructie.</p> <p>De vermelde oppervlaktes en volumes betreffen een beredeneerde schatting. Er worden geen rechten verleend aan deze oppervlaktes/volumes. De dikte is een schatting die voorkomt uit de monsterplaatsen en is daarom niet altijd representatief.</p>

- Zorg voor een veilig beheer. Vermijd het beschadigen van het asbestmateriaal. Controleer de toestand jaarlijks op wijzigingen.

- Eenvoudige handelingen: mag via doe-het-zelf of door werknemer(s) met opleidingsattest eenvoudige handelingen
EH via doe-het-zelf of opgeleid personeel (bij afbreken van de constructie) Wij adviseren door een aannemer of architect de stabiliteit te laten controleren. De volledige paal in zijn geheel verwijderden is mogelijk volgens techniek EH. Plaats indien nodig een andere steunpaal. Standaard dragen van de nodige wegwerp beschermingsmiddelen FFP 3 masker, handschoenen en tyvec CAT III type 5-6, afspoelbaar schoeisel, extra bevochtigen van de paal om stofvorming te voorkomen tijdens de duur van de werken, beitel rondom de paal boven en onder voorzichtig los zonder de paal te beschadigen, de paal verpakken in dubbel plastic folie, luchtdicht afsluiten en afvoeren als hechtgebonden afval. Voor hechtgebonden toepassingen: Bij verwijdering door doe-het-zelf moet men dit afval dubbel en luchtdicht verpakt aandienen bij het gemeentelijk recyclagepark. Men raadpleegt best op voorhand de voorwaarden van het recyclagepark. Zie ook link Zie <https://ovam.vlaanderen.be/wie-mag-wat-verwijderen>

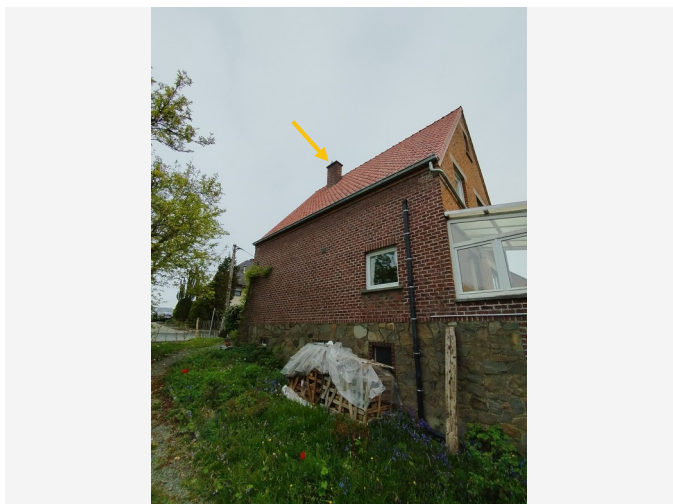
Tijdelijke beperking

Reden: Het te onderzoeken materiaal situeert zich hoger dan 3,50 m te rekenen vanaf een veilige ondergrond

Uitleg van de asbestdeskundige: Bij werken (dak of reiniging schouw) kan een stelling geplaatst worden, het is niet duidelijk of er asbestverdachte materialen aanwezig zijn in/rond de schouw.

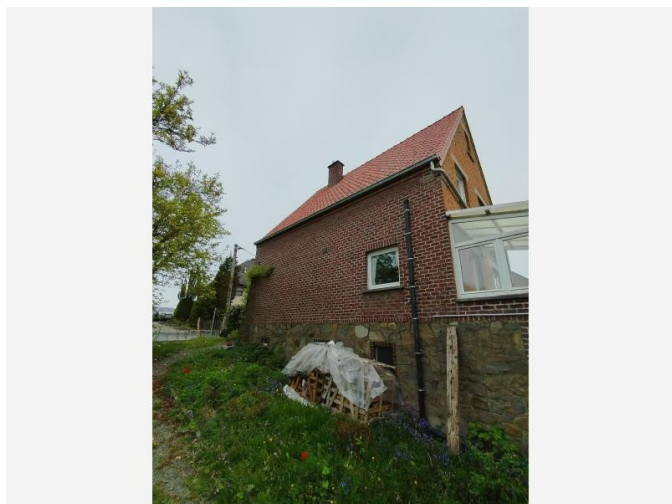
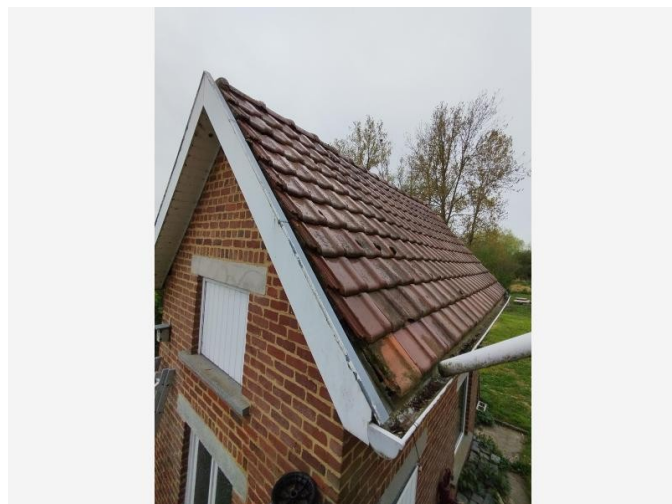
De dakgoten werden gecontroleerd, het materiaal is niet asbest-verdacht. (zink en kunststof)

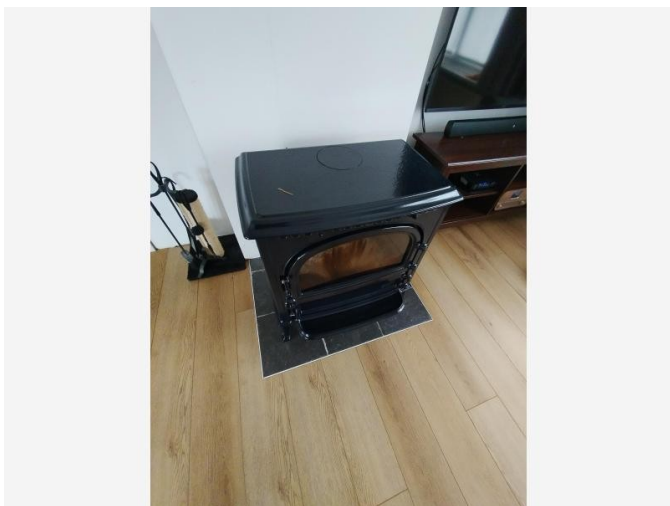
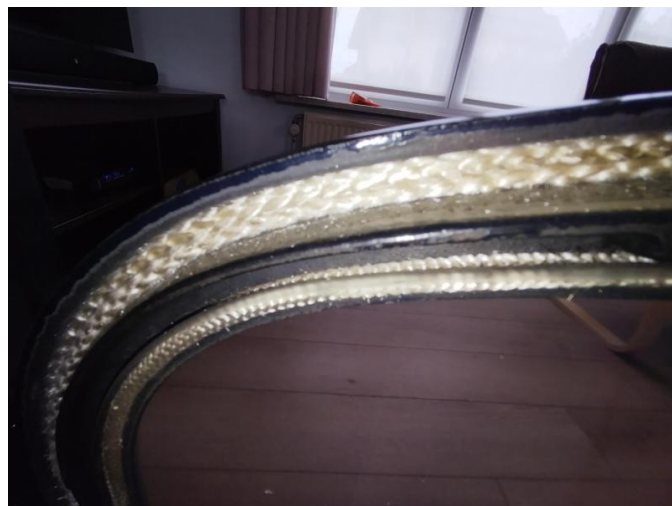
De koord werd visueel herkend als een synthetische koord en is niet asbesthoudend.

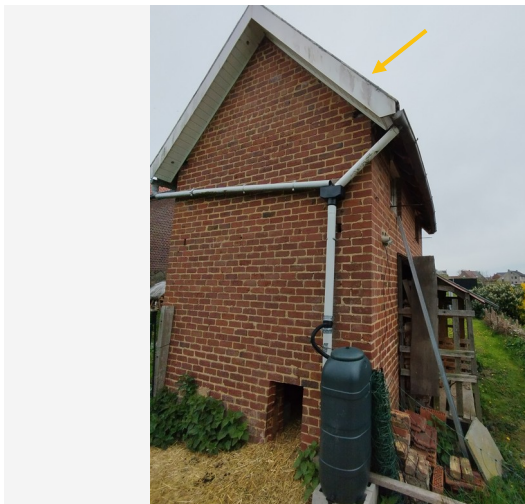
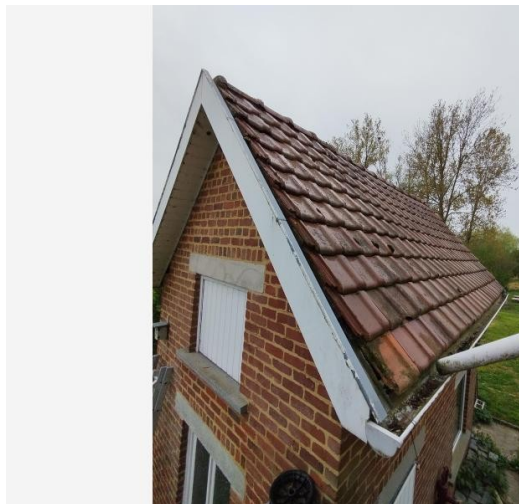
De dakbedekking wordt gecontroleerd. deze bestaat uit dakpannen en bevat geen asbest verdachte materialen.

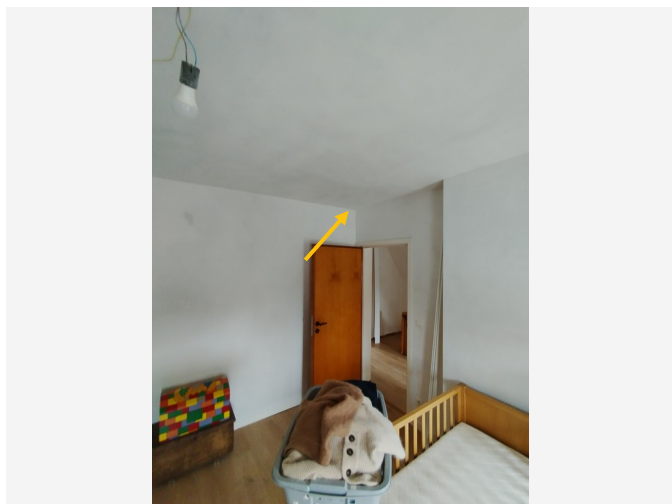
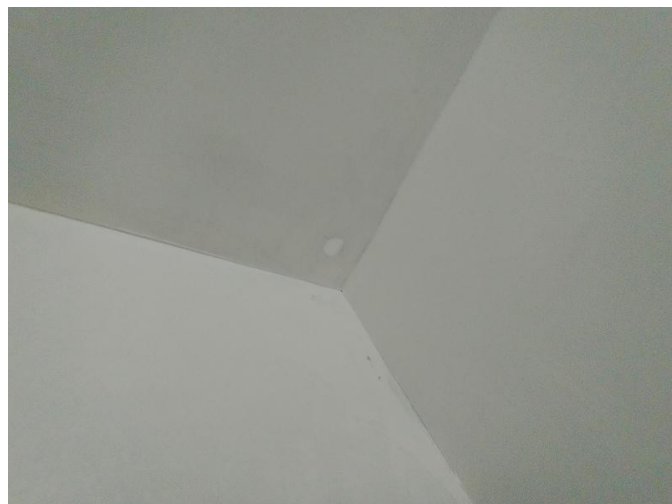
Fiche 9: Plafondpleister

Geen asbest

#	Type	Referentie	Resultaat
9.1	Mengmonster	002	Geen asbest

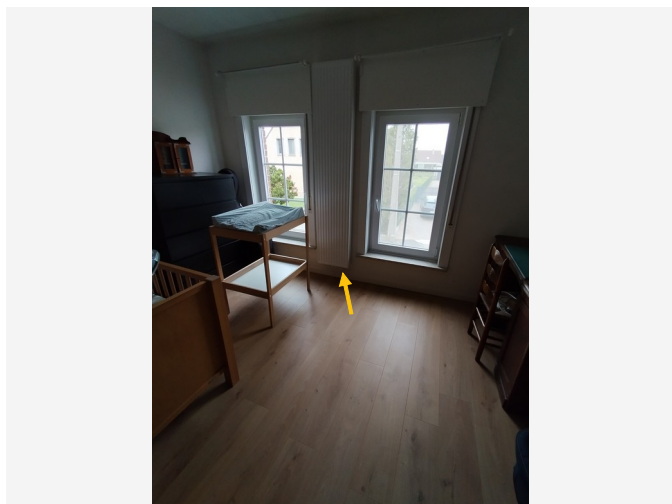
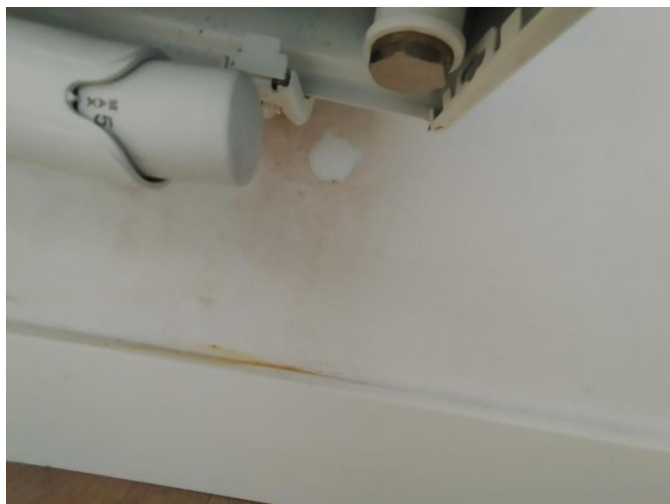
Fiche 10: Muurpleister

Geen asbest

#	Type	Referentie	Resultaat
10.1	Mengmonster	001	Geen asbest
