Asbestinventarisatetest

Bruinsbroekstraat 70, 1570 Pajottegem

Attestnummer : 20260420-000461.000

Uitgegeven op : 20.04.2026

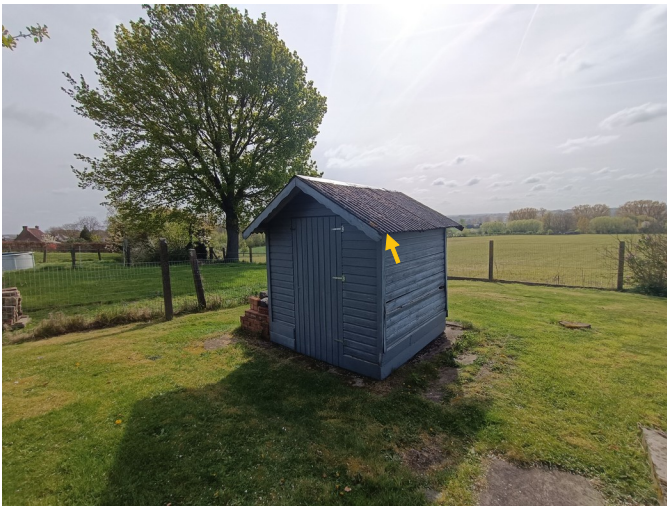
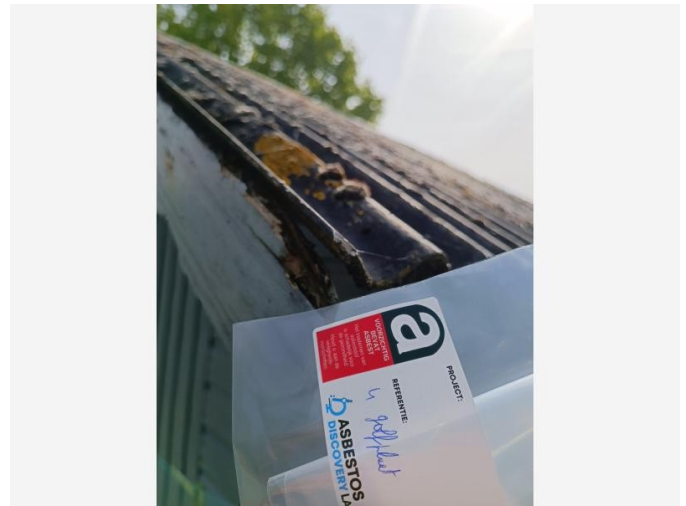
Beschrijving	Type	Actie
1. Golfplaten (met staalname)	Asbestmateriaal	Verwijderen
1.1 Code: 4	Puntmonster	-

Het asbestmateriaal valt onder de mijlpaal van 2034.

Verhoogd materiaalrisico en/of verhoogde kans op vezelvrijgave

Gebondenheid	Categorie 1: hechtgebonden in oorsprong
Asbestsoort (vezeltype)	Alleen chrysotiel aanwezig
Asbestconcentratie	Laag (< 50%)
Afschermingsgraad van het gehele materiaal	Geheel of deels vrij aan de binnenlucht, maar geen contact met binnenluchtstromen
Toestand van het materiaal	Matig beschadigd, matig verweerd

#	Type	Referentie	Resultaat
1.1	Puntmonster	4	Chrysotiel

Beschrijving	Golfplaten (met staalname)
Omgeving	Grenst aan binnen- en buitenlucht
Primaire drager	Schuin dak
Asbestmateriaal	Dak- en gevelbekleding - Golfplaat
Bindmiddel van asbestmateriaal	Cement
Gebondenheid op basis van bindmiddel	Hecht
Hoeveelheid (oppervlakte - aantal)	<ul style="list-style-type: none">• 5,00 m² - 1 stuk
Totale oppervlakte	5,00 m ²
Eenvoudig bereikbaar	Ja
Bevestigingswijze	<ul style="list-style-type: none">• Geschroefd
Identificatiemethode	Een monstername door de asbestdeskundige met laboanalyse door een asbestlabo.
Destructieve handeling voor identificatie	Nee
Opmerking	<p>Er werd een staal genomen aan een uitstekend stuk waardoor de waterdichtheid van de dakbedekking niet in het gedrang komt.</p> <p>De vermelde oppervlaktes, diktes en volumes betreffen een beredeneerde schatting. Er worden geen rechten verleend aan deze oppervlaktes/diktes/volumes</p>

- Verwijder dit asbestmateriaal zo snel mogelijk. Volg de toestand goed op.
- Hemelwater dat afspoelt van asbestcement daken of gevels kan asbestdeeltjes bevatten. Gebruik het enkel voor gesloten circuits (bv. spoelen toiletten). Reinig na het vervangen van het dak of de gevel de dakgoten en regenwaterput of -ton om asbesthoudend sediment of slib te verwijderen

- Eenvoudige handelingen: mag via doe-het-zelf of door werknemer(s) met opleidingsattest eenvoudige handelingen
EH via doe-het zelf Standaard dragen van de nodige wegwerp beschermingsmiddelen FFP 3 masker , handschoenen en tyvec CAT III type 5-6 , afwasbaar schoeisel Indien mogelijk de ondervloer afdekken , golfplaten voorzichtig verwijderen, extra fixeren, niet breken , niet gooien, onmiddellijk dubbel verpakken , luchtdicht afsluiten of voorzichtig in container met asbest bag plaatsen. Voldoende benevelen/bevochtigen tijdens de duur van de werken. Indien golfplaten in slechte staat zijn en kans bestaat op breken : Eenvoudige handeling opgeleid personeel , alle werknemer(s) moeten wel beschikken over een opleidingsattest eenvoudige handelingen 8u Voor hechtgebonden toepassingen: Bij verwijdering door doe-het-zelf moet men dit afval dubbel en luchtdicht verpakt aandienen bij het gemeentelijk recyclagepark. Men raadpleegt best op voorhand de voorwaarden van het recyclagepark. Zie ook link Zie <https://ovam.vlaanderen.be/wie-mag-wat->

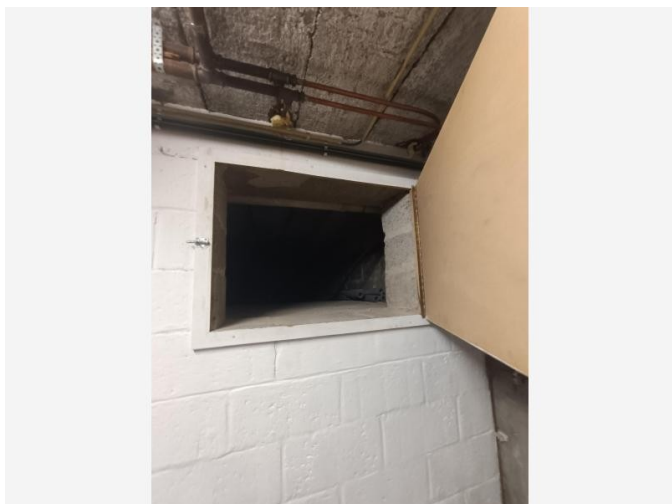
Permanente beperking

Reden: de inspectieruimte is lager dan 1,5 m

Uitleg van de asbestdeskundige: In het inspectieprotocol behoort een ruimte lager dan 1,5 m niet tot het onderzoek.

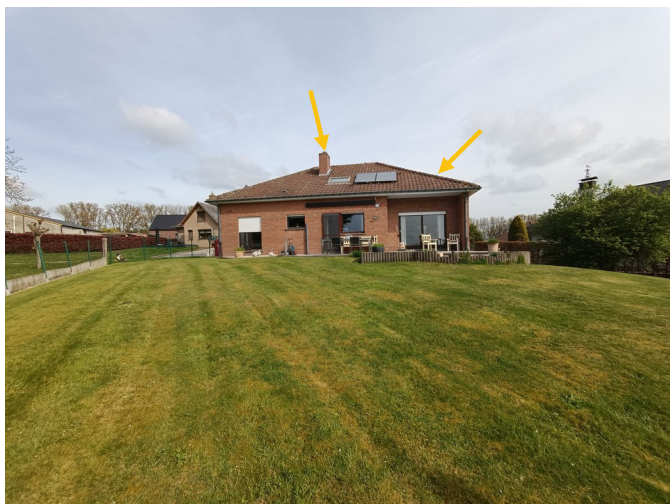
Tijdelijke beperking

Reden: Het te onderzoeken materiaal situeert zich hoger dan 3,50 m te rekenen vanaf een veilige ondergrond

Uitleg van de asbestdeskundige: Bij werken (dak of reiniging schouw) kan een stelling geplaatst worden, het is niet duidelijk of er asbestverdachte materialen aanwezig zijn in/rond de schouw.

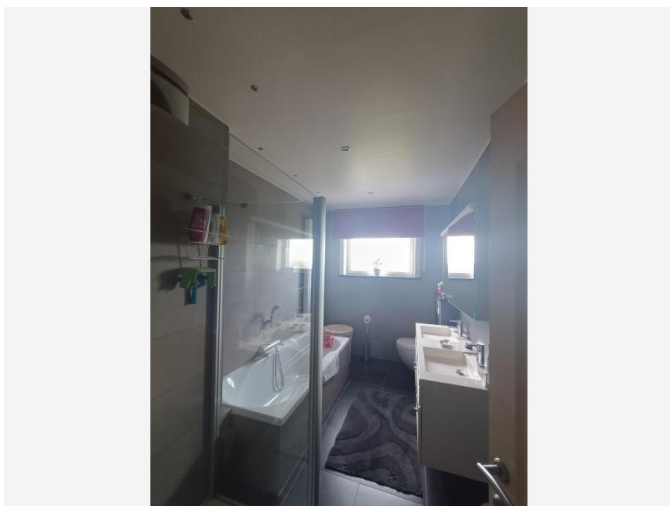
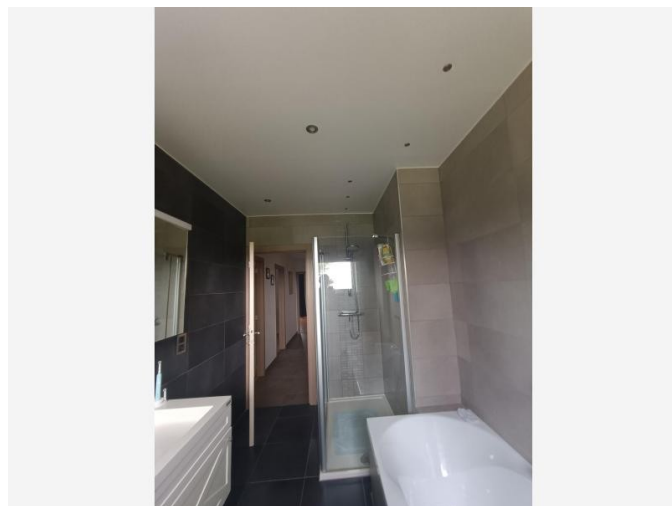
Informatie over een niet-asbestverdacht materiaal

Plafonds zijn afgewerkt met valse plafonds in plaatmateriaal (gipsplaten/ hout). Het is niet duidelijk of er pleisterwerk of ander verdacht asbestmateriaal aanwezig is achter / op deze valse plafonds, het is aangewezen om bijkomend onderzoek uit te voeren bij werken. Zonder destructieve handeling is het niet mogelijk om na te gaan of er asbesthoudende materialen aanwezig zijn achter de plafond afwerking. Als bij sloop of renovatie blijkt dat er achter deze plafonds nog pleisterwerk of asbest verdachte toepassingen aanwezig zijn, moet dit bemonsterd worden.

Basis voor advies	De asbestdeskundige beoordeelt het materiaal als niet-asbestverdacht.
-------------------	---

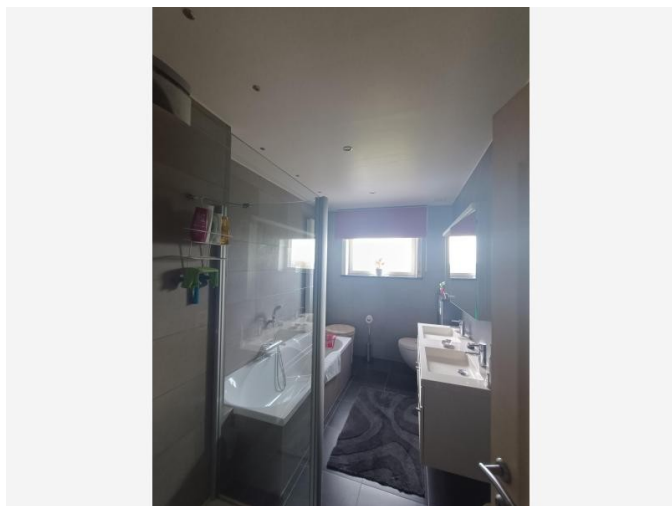
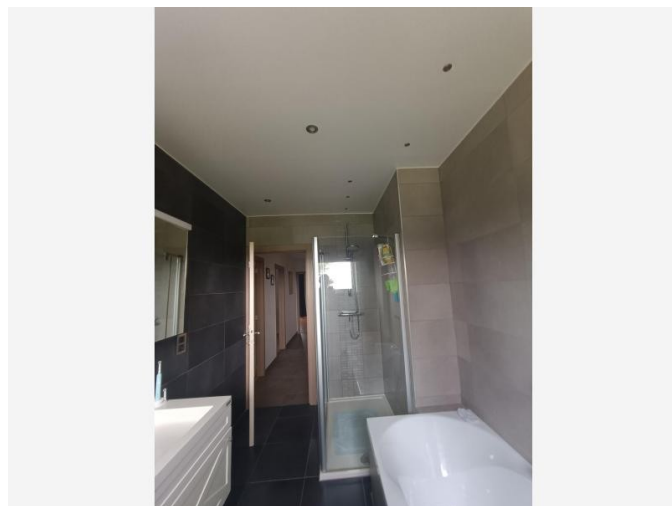
Informatie over een materiaal dat de asbestdeskundige niet kan waarnemen of vaststellen

Basis voor advies	Beoordeling op basis van expertise met een vaststelling door de asbestdeskundige.
-------------------	---

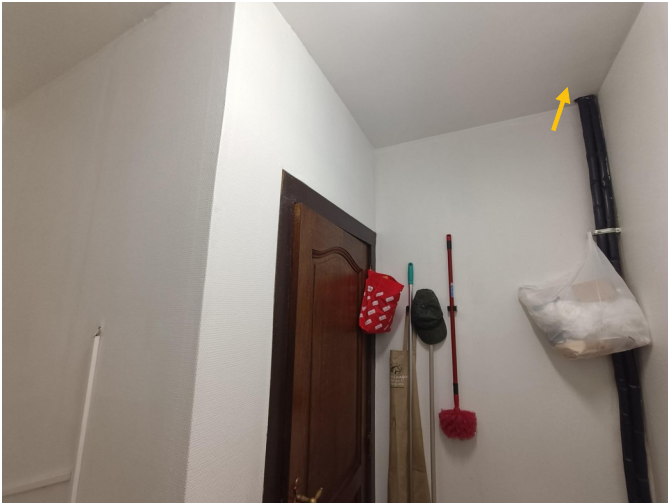
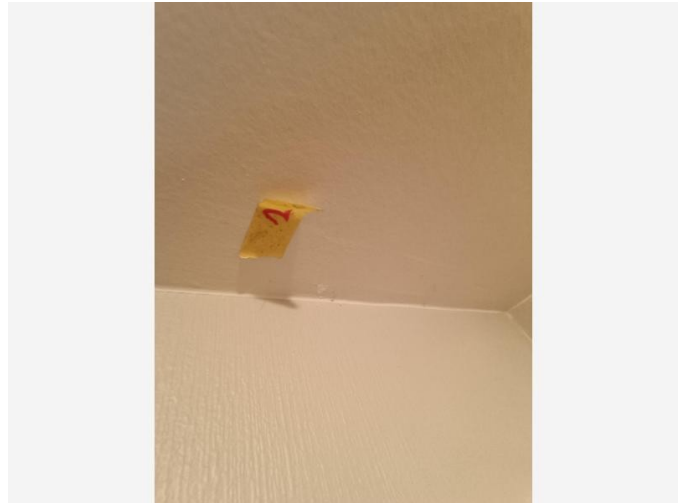
Fiche 6: Plafondpleister

Geen asbest

#	Type	Referentie	Resultaat
6.1	Mengmonster	2	Geen asbest

Beschrijving	Plafondpleister
Omgeving	Binnen
Primaire drager	Plafond
Bindmiddel van materiaal	Gips - kalk
Gebondenheid op basis van bindmiddel	Niet-hechtgebonden
Hoeveelheid (oppervlakte - dikte - aantal)	• 100,00 m ² - 1,00 cm - 1 stuk
Totaal volume	1,00 m ³
Identificatiemethode	Een monstername door de asbestdeskundige met laboanalyse door een asbestlabo.
Destructieve handeling voor identificatie	Nee
Opmerking	<p>Volgens het inspectieprotocol is een monstername van het pleisterwerk verplicht om dit te identificeren als niet-asbesthoudend.</p> <p>Locatie staalnames: individuele ruimte: inkom / natte ruimte: keuken / stookplaats: niet bepleisterd/ traphal: naar kelder</p> <p>De vermelde oppervlaktes en volumes betreffen een beredeneerde schatting. Er worden geen rechten verleend aan deze oppervlaktes/volumes. De dikte is een schatting die voorkomt uit de monsterplaatsen en is daarom niet altijd representatief.</p>

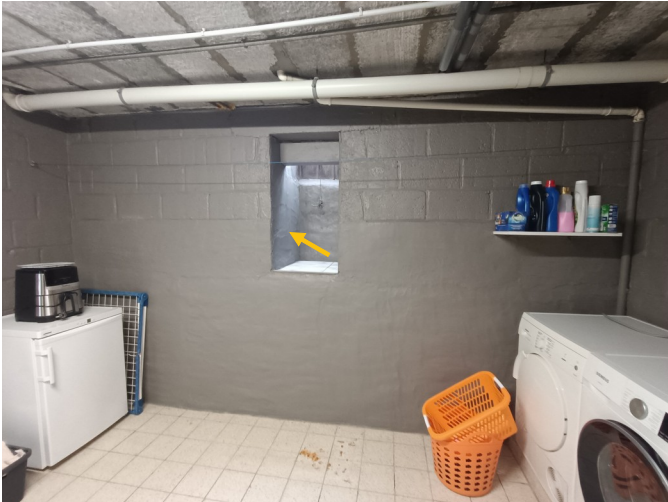
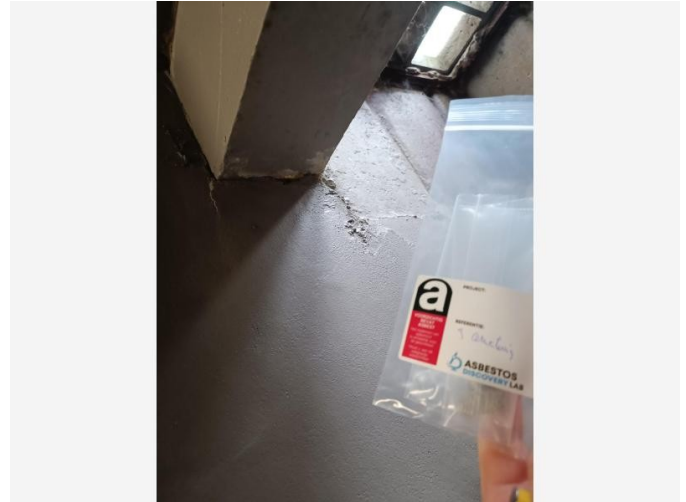
Fiche 7: Cementering binnentoepassing (met staalname)

Geen asbest

#	Type	Referentie	Resultaat
7.1	Mengmonster	3	Geen asbest

Beschrijving	Cementering binnentoepassing (met staalname)
Omgeving	Binnen
Primaire drager	Binnenwand
Bindmiddel van materiaal	Cement
Gebondenheid op basis van bindmiddel	Hecht
Hoeveelheid (gewicht - aantal)	• 50,00 kg - 1 stuk
Totaal gewicht	50,00 kg
Identificatiemethode	Een monstername door de asbestdeskundige met laboanalyse door een asbestlabo.
Destructieve handeling voor identificatie	Nee
Opmerking	<p>De vermelde oppervlaktes en volumes betreffen een beredeneerde schatting. Er worden geen rechten verleend aan deze oppervlaktes/volumes. De dikte is een schatting die voorkomt uit de monsterplaatsen en is daarom niet altijd representatief.</p> <p>(staal genomen van twee plaatsen)</p>

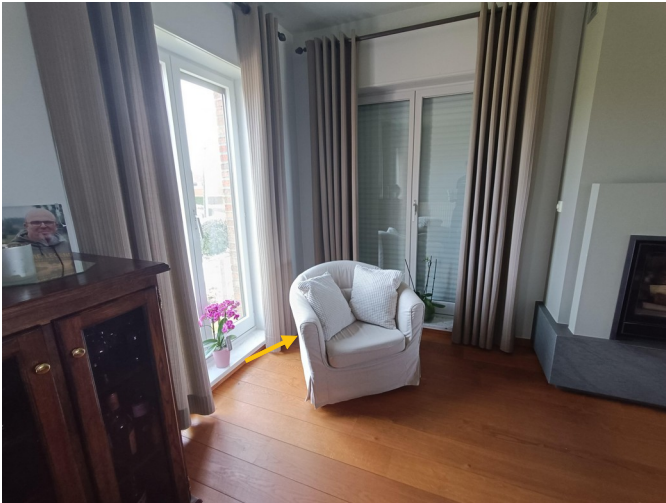
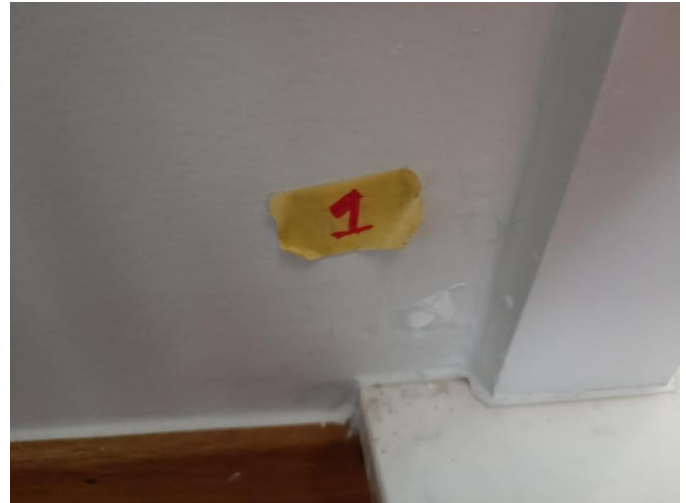
Fiche 8: Muurpleister

Geen asbest

#	Type	Referentie	Resultaat
8.1	Mengmonster	1	Geen asbest

Beschrijving	Muurpleister
Omgeving	Binnen
Primaire drager	Binnenwand
Bindmiddel van materiaal	Gips - kalk
Gebondenheid op basis van bindmiddel	Niet-hechtgebonden
Hoeveelheid (oppervlakte - dikte - aantal)	• 300,00 m ² - 1,00 cm - 1 stuk
Totaal volume	3,00 m ³
Identificatiemethode	Een monstername door de asbestdeskundige met laboanalyse door een asbestlabo.
Destructieve handeling voor identificatie	Nee
Opmerking	<p>Volgens het inspectieprotocol is een monstername van het pleisterwerk verplicht om dit te identificeren als niet-asbesthoudend.</p> <p>Locatie staalnames: individuele ruimte: living / natte ruimte: keuken/ stookplaats: niet bepleisterd / traphal: naar kelder</p> <p>De vermelde oppervlaktes en volumes betreffen een beredeneerde schatting. Er worden geen rechten verleend aan deze oppervlaktes/volumes. De dikte is een schatting die voorkomt uit de monsterplaatsen en is daarom niet altijd representatief.</p>

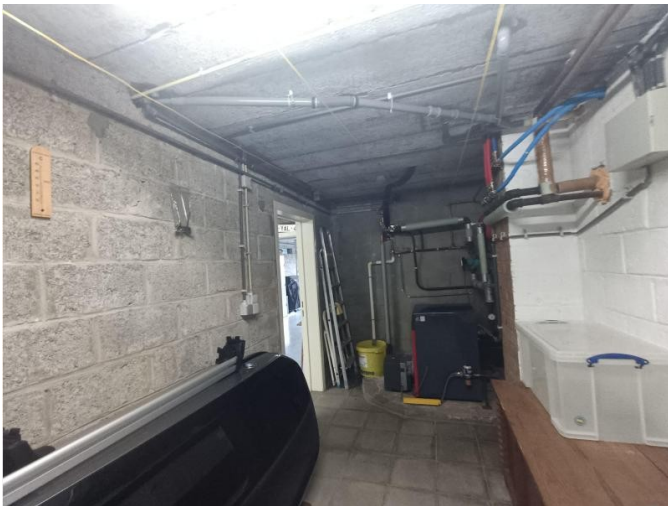
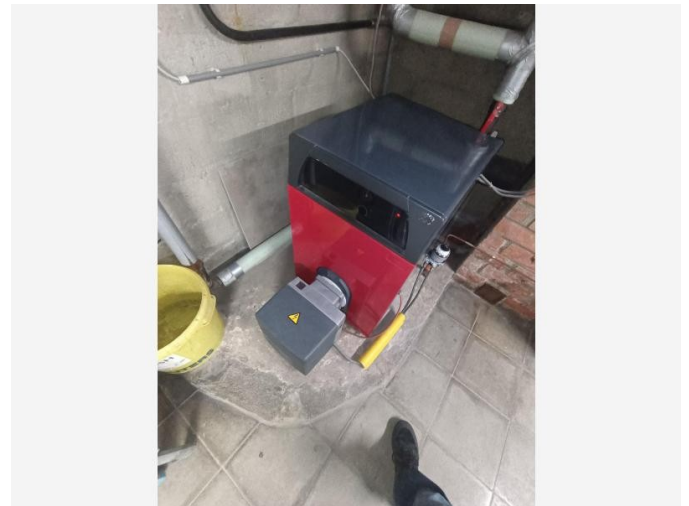
Beschrijving	Notitie	Terug te vinden op plannen
Fiche 9: CV Ketel/boiler	De CV ketel werd gecontroleerd(bwj) en is niet asbest verdacht geen risico bouwjaar.	Plan 1.3: Kelder
Fiche 10: Kit niet verdacht (visueel vastgesteld)	De gebruikte siliconen kit is niet asbestverdacht	Plan 1.2: Gelijkvloers
Fiche 11: Dakbedekking niet verdacht.	De dakbedekking wordt gecontroleerd. deze bestaat uit dakpannen en bevat geen asbest verdachte materialen.	Plan 1.6: Woning plan
Fiche 12: Metalen dak	Het dak bestaat uit metaal.	Plan 2.1: Tuinhuis plan
Fiche 13: Thermaflex/Armaflex leidingisolatie	Deze leidingisolatie bestaat uit thermaflex en bevat geen asbest verdacht materiaal.	-
