Asbestinventarisatetest

Potterijstraat 11, 3300 Tienen

Attestnummer : 20260401-000043.000

Uitgegeven op : 01.04.2026

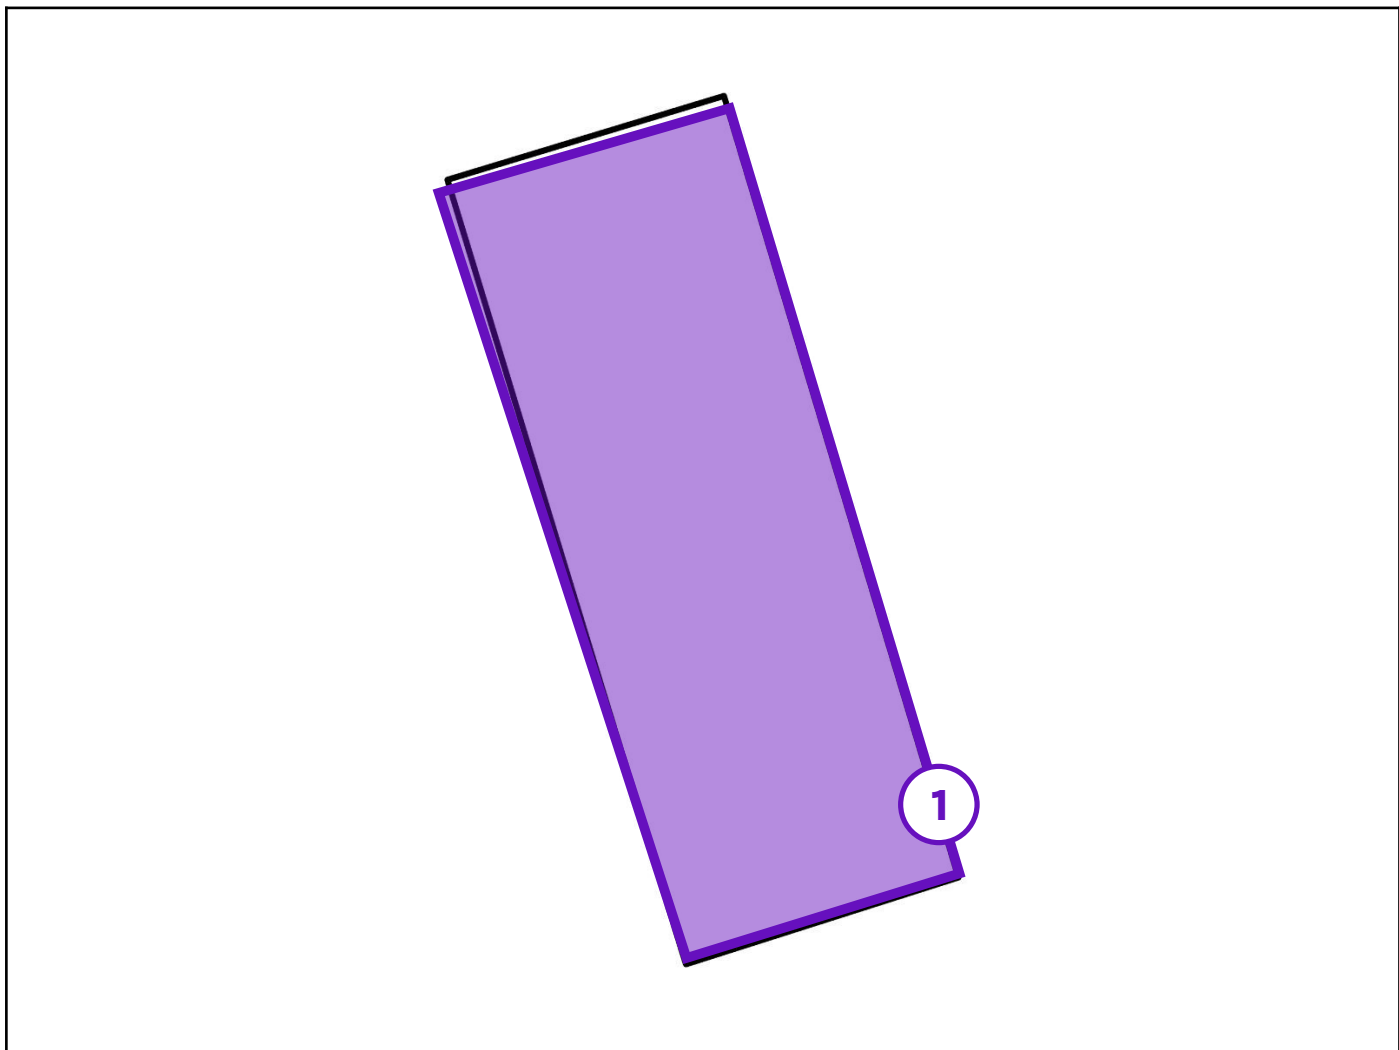
Plan 1.1: Hoofdgebouw plan

Beschrijving	Type	Actie
1. Dak (beperking)	Beperking	-

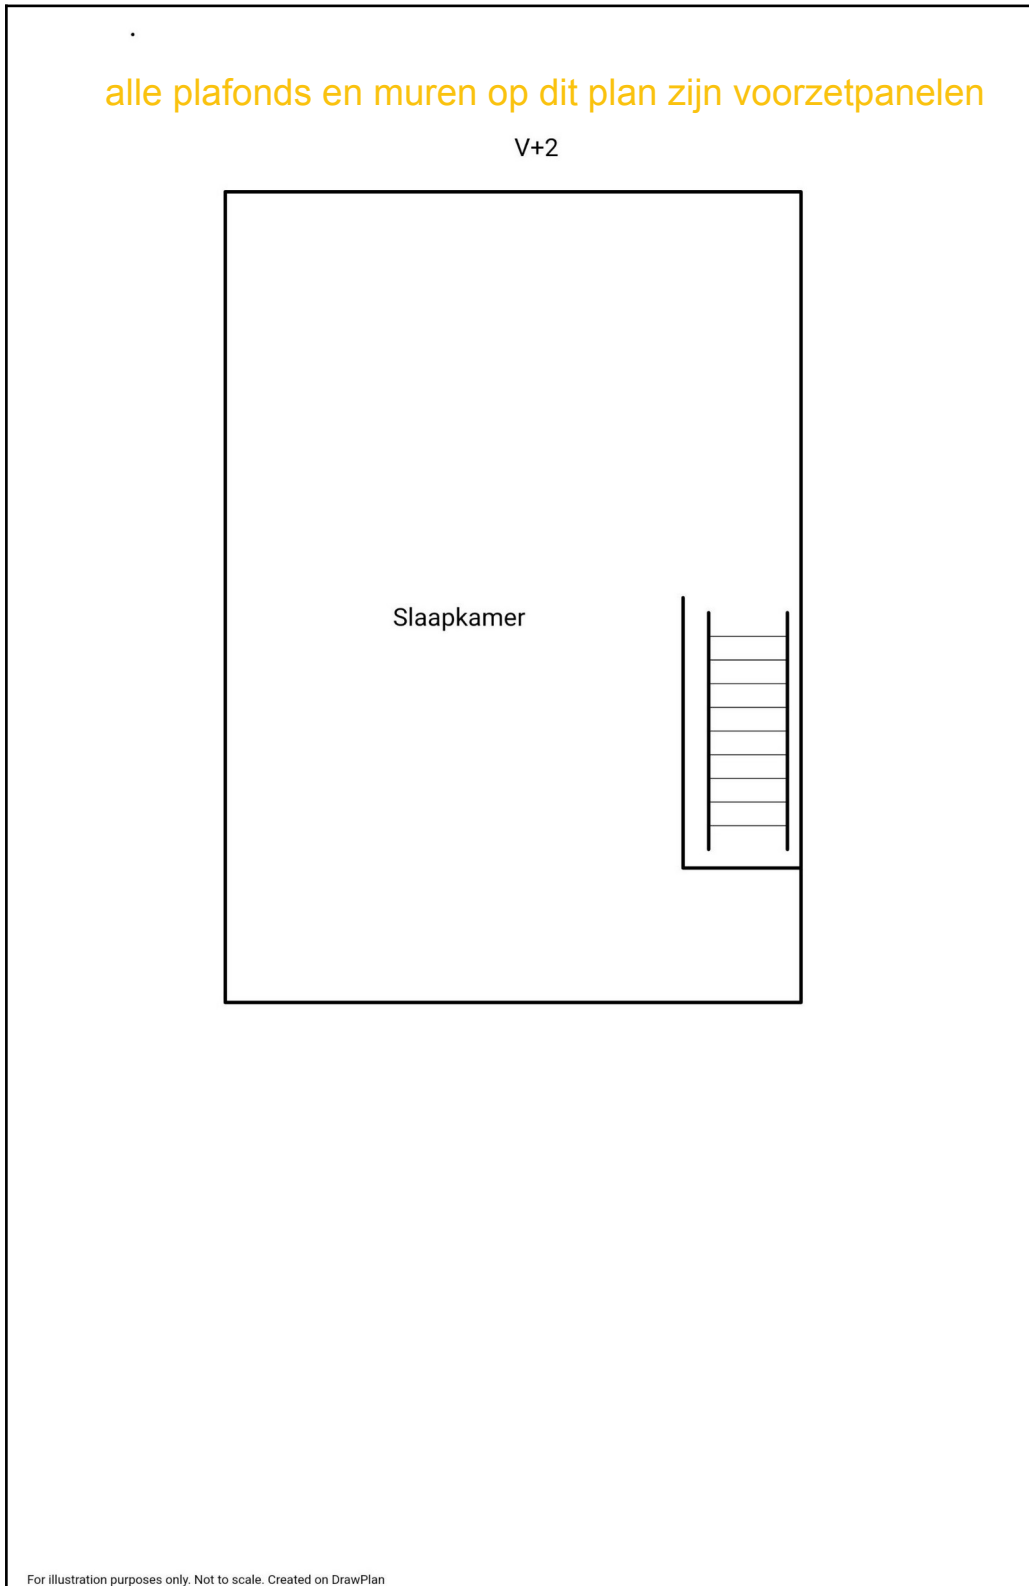
Plan 1.2: V+2

2. Plafonds en muren bestaande uit voorzetpanelen	Advies	-
---	--------	---

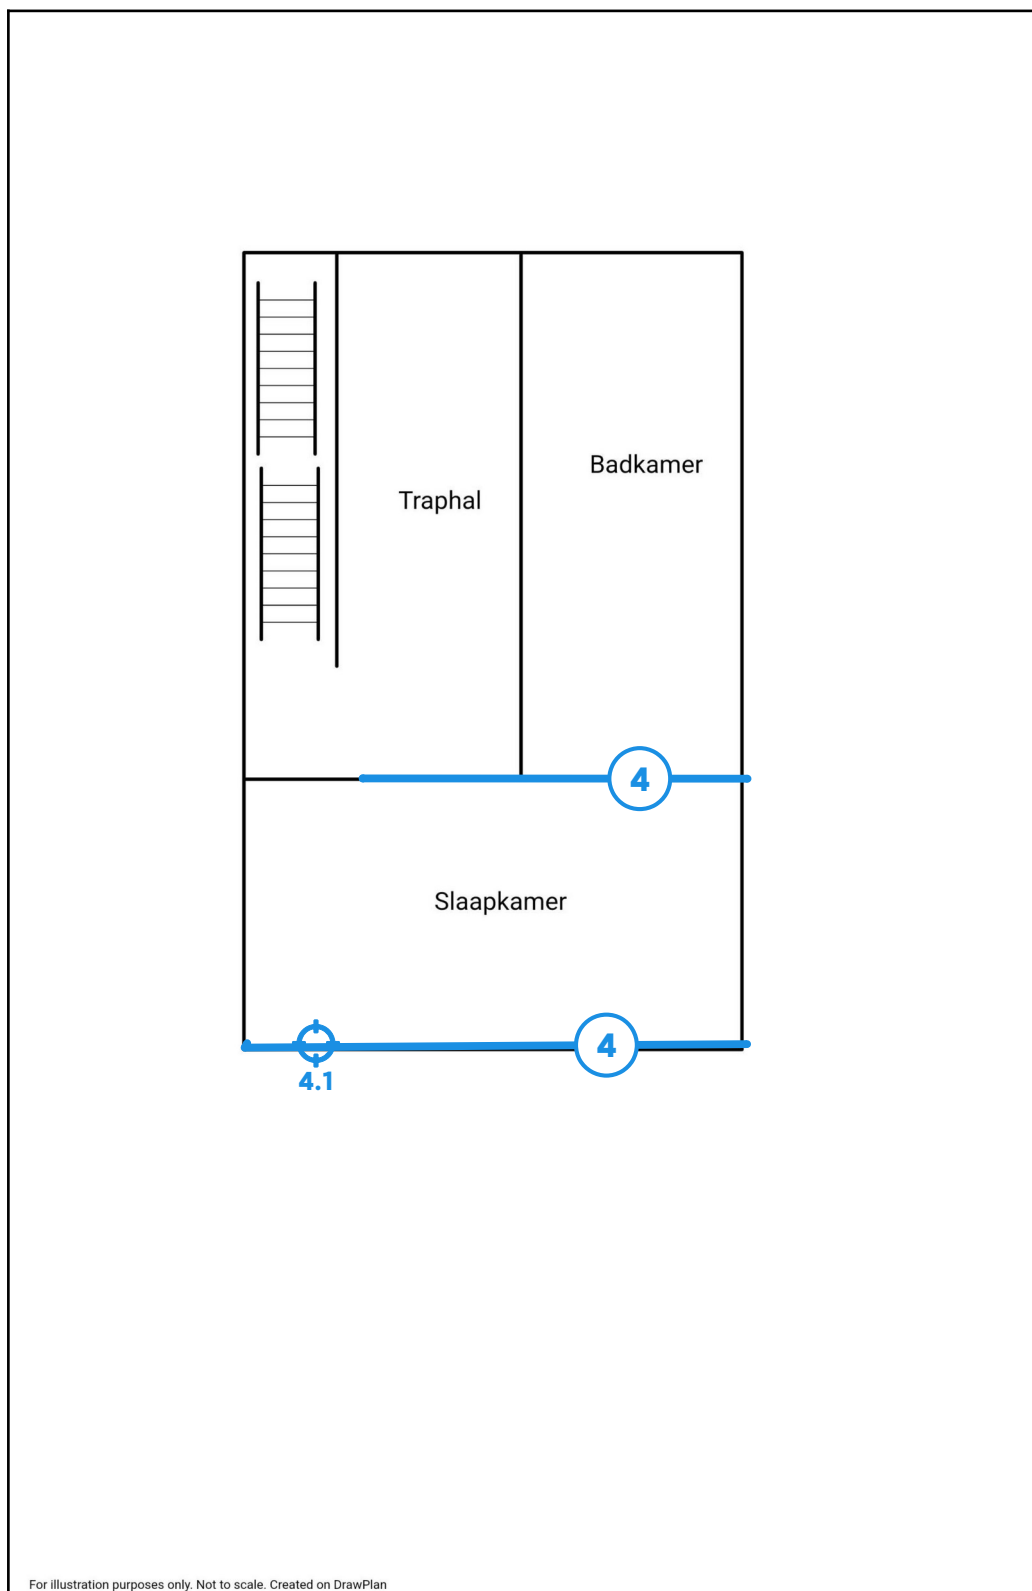
Plan 1.3: V+1

4. Pleisterwerk wanden	Geen asbest	-
4.1 Code: MM01	Mengmonster	-

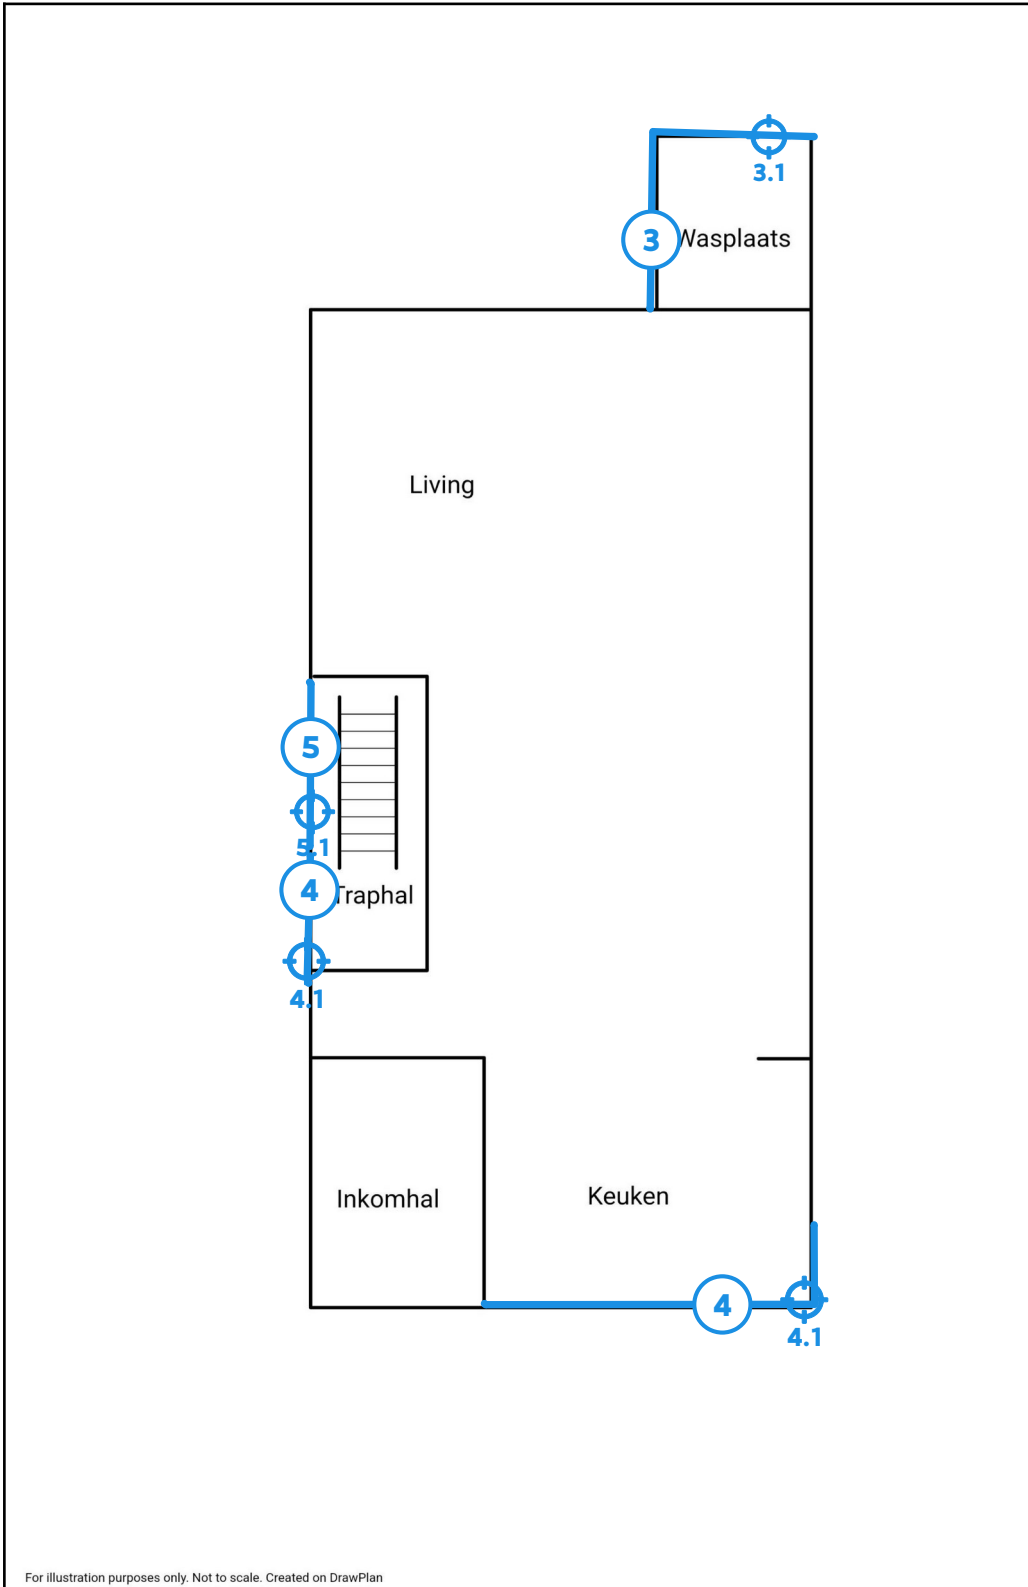
Plan 1.4: V+0

3. Gevel met leien	Geen asbest	-
3.1 Code: PM02	Puntmonster	-
4. Pleisterwerk wanden	Geen asbest	-
4.1 Code: MM01	Mengmonster	-
5. Wandplaten	Geen asbest	-
5.1 Code: PM01	Puntmonster	-

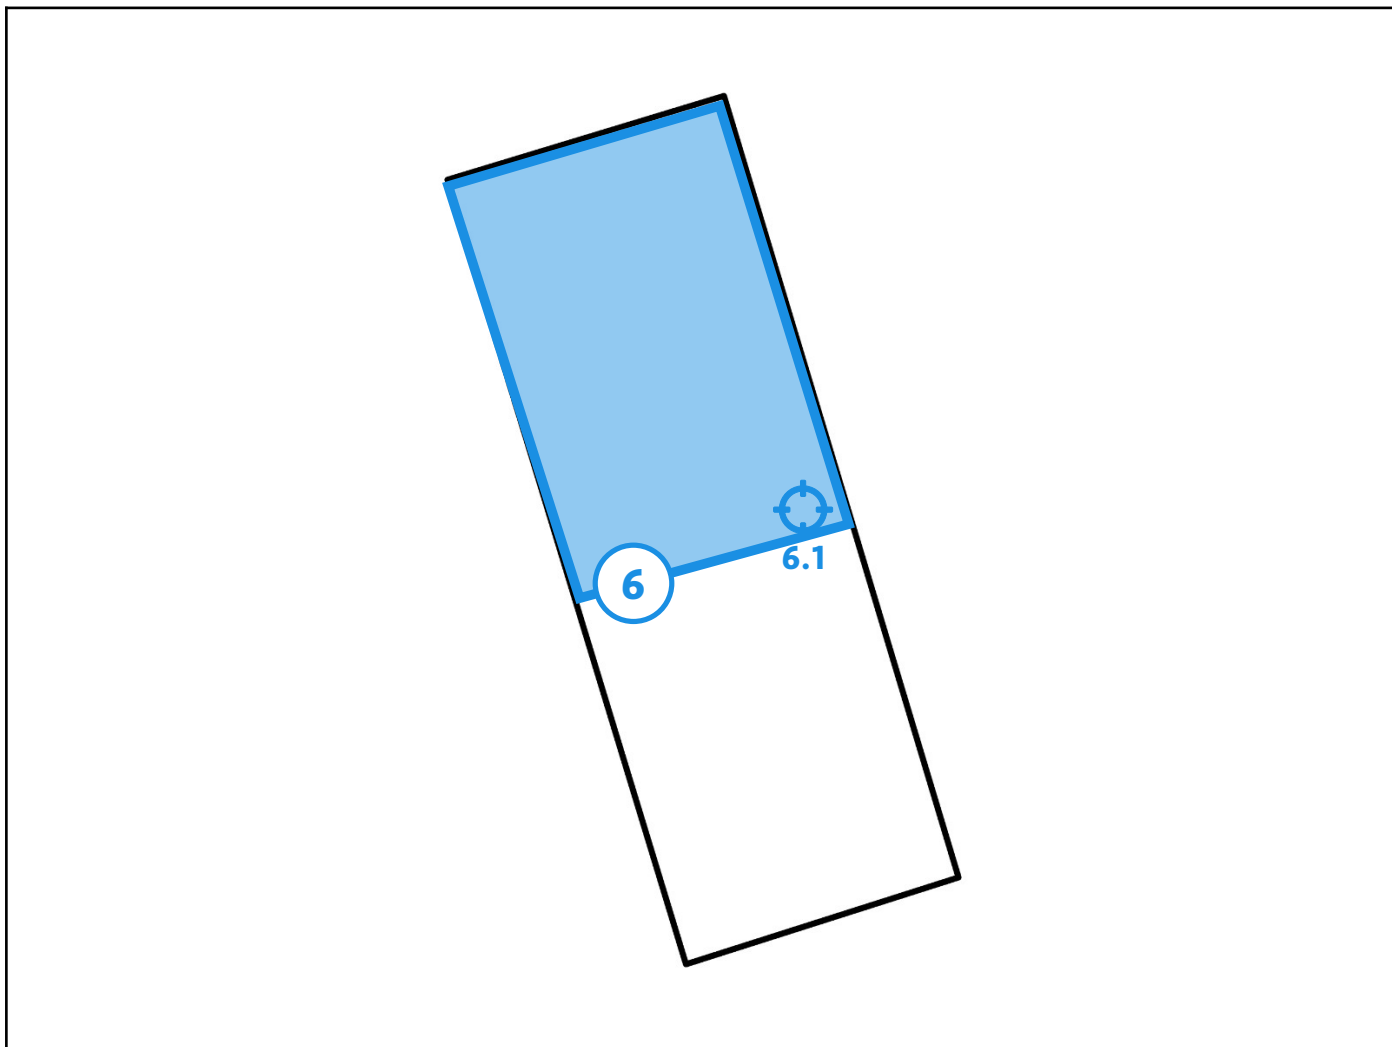
Plan 1.5: Dak

Beschrijving	Type	Actie
6. Roofing	Geen asbest	-
6.1 Code: PM03	Puntmonster	-

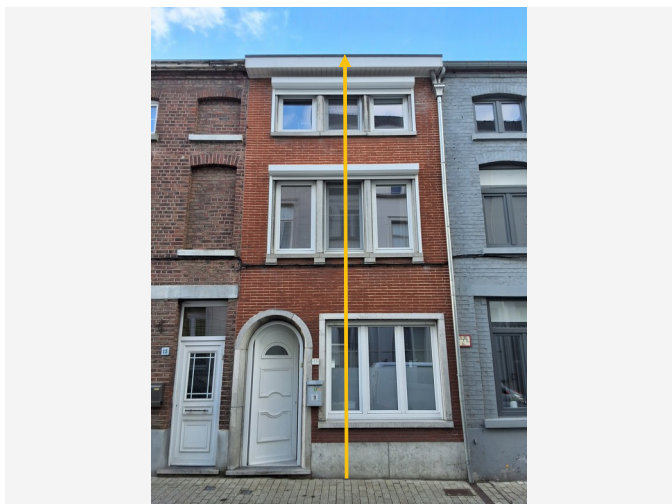
Situeringfoto

Tijdelijke beperking

Reden: Het te onderzoeken materiaal situeert zich hoger dan 3,50 m te rekenen vanaf een veilige ondergrond

Uitleg van de asbestdeskundige: In het kader van een asbestattest voor overdracht (verkoop, schenking), hoeven toepassingen die zich hoger dan 3,5m vanaf een veilige ondergrond situeren, niet onderzocht te worden.

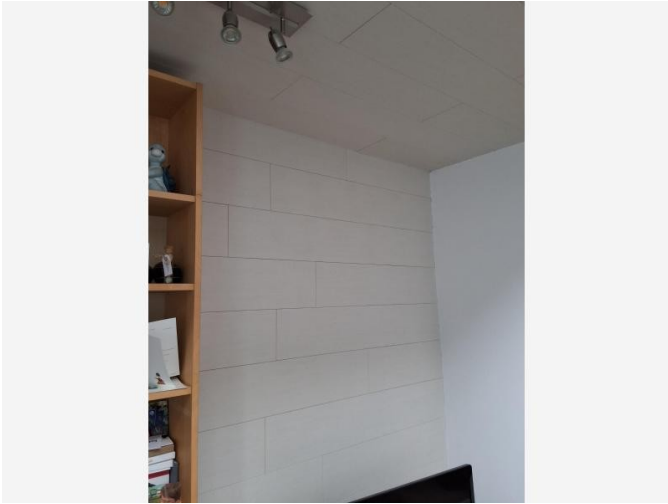
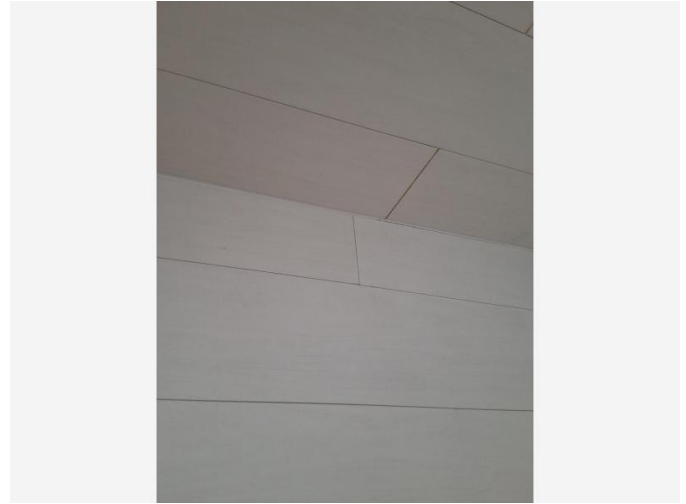
Fiche 2: Plafonds en muren bestaande uit voorzetpanelen

De plafonds en muren werden afgewerkt met niet-asbestverdachte voorzetpanelen die inspectie van de bedekte structuur (opbouw, pleisterwerk) verhinderen.

Basis voor advies	De asbestdeskundige beoordeelt het materiaal als niet-asbestverdacht.
Primaire drager	Wanden en plafonds

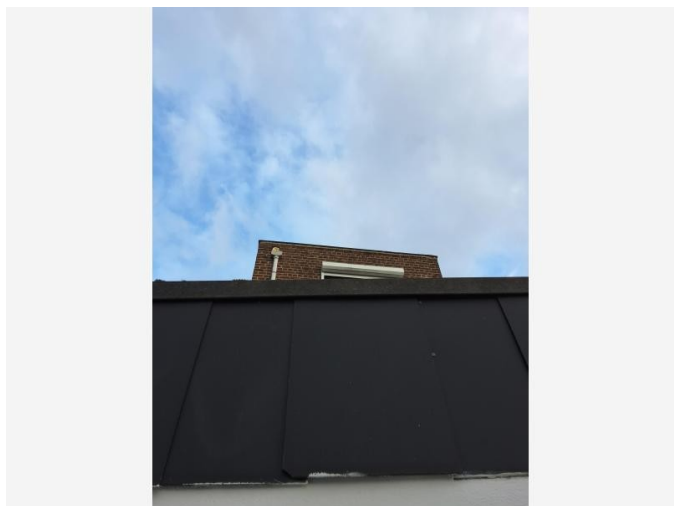
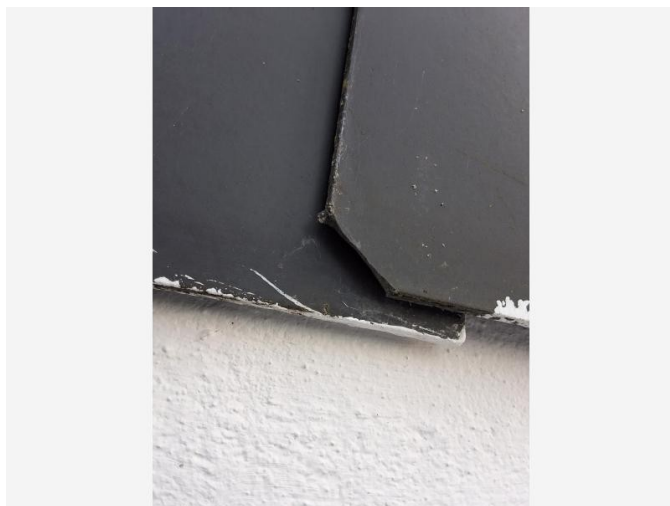
Fiche 3: Gevel met leien

Geen asbest

#	Type	Referentie	Resultaat
3.1	Puntmonster	PM02	Geen asbest

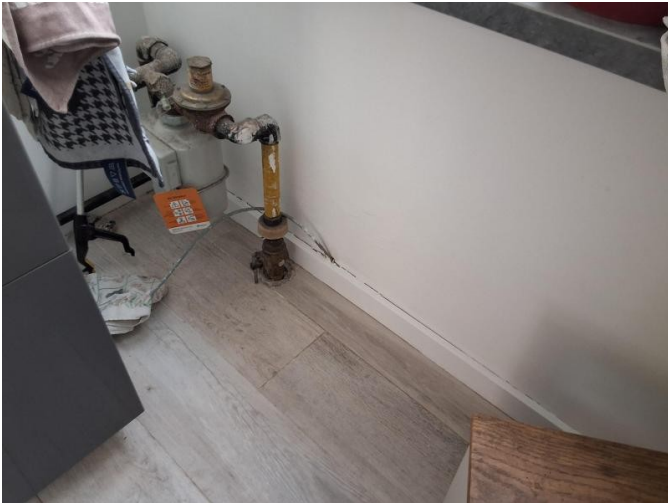
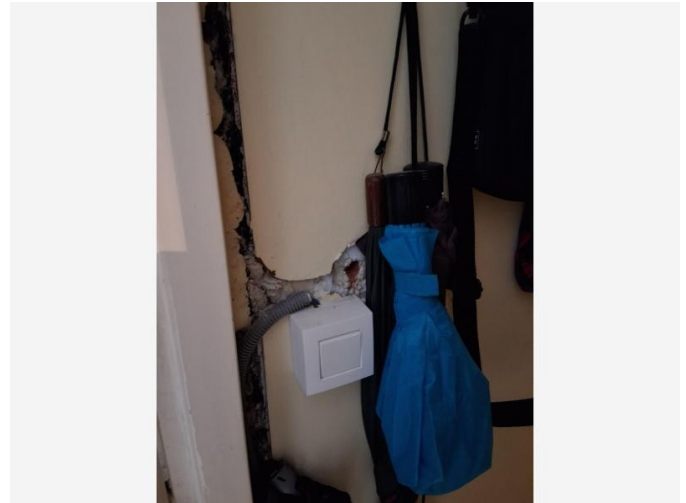
Fiche 4: Pleisterwerk wanden

Geen asbest

#	Type	Referentie	Resultaat
4.1	Mengmonster	MM01	Geen asbest

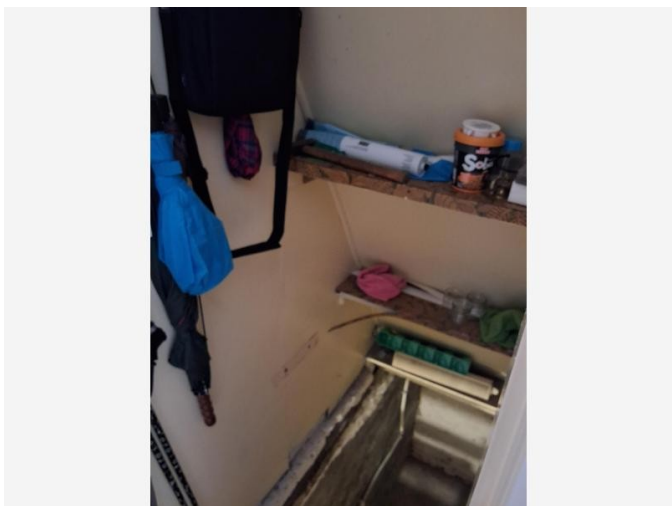
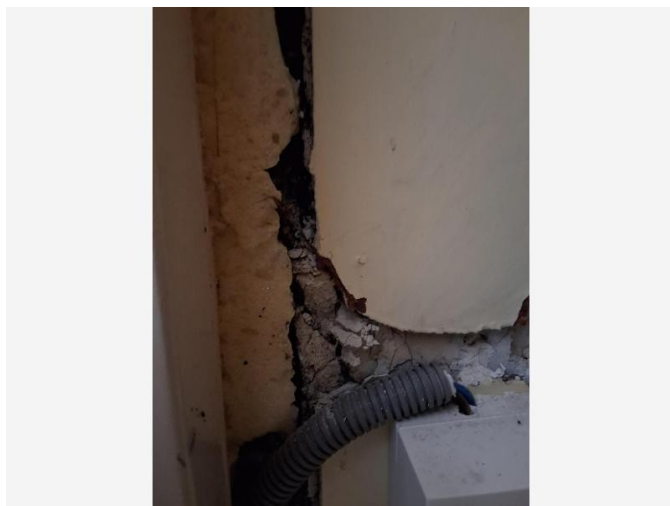
Geen asbest

#	Type	Referentie	Resultaat
5.1	Puntmonster	PM01	Geen asbest

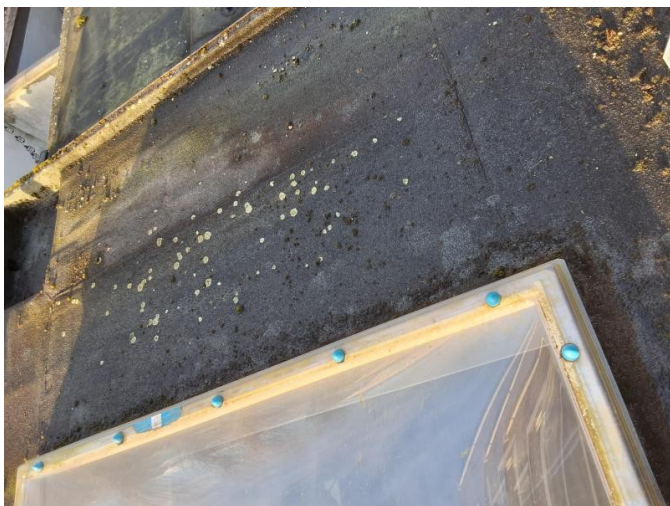
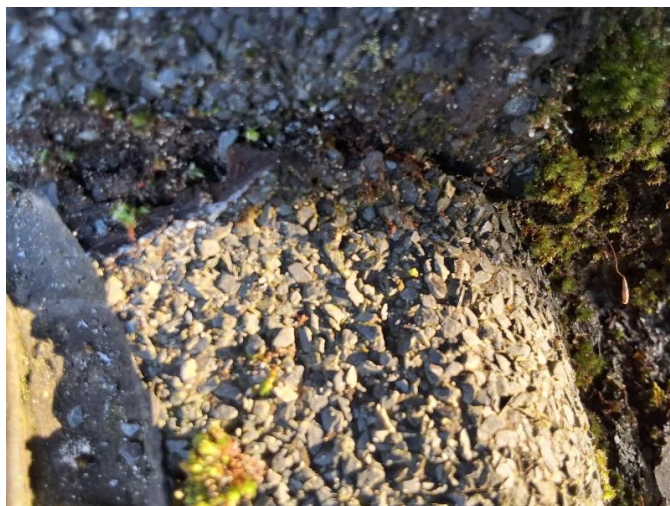
Fiche 6: Roofing

Geen asbest

#	Type	Referentie	Resultaat
6.1	Puntmonster	PM03	Geen asbest

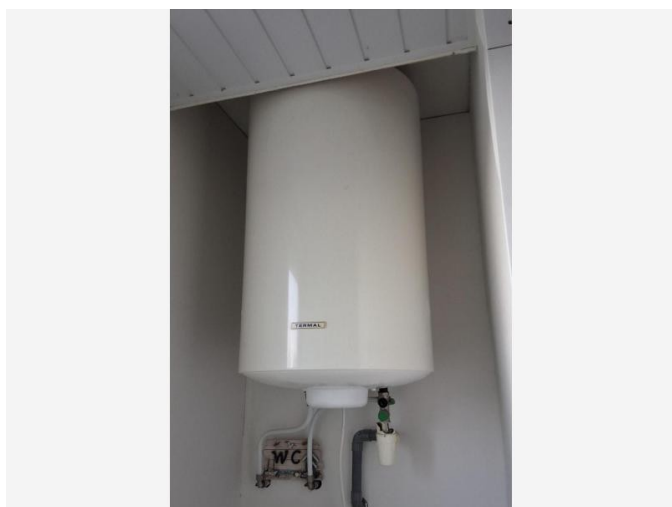
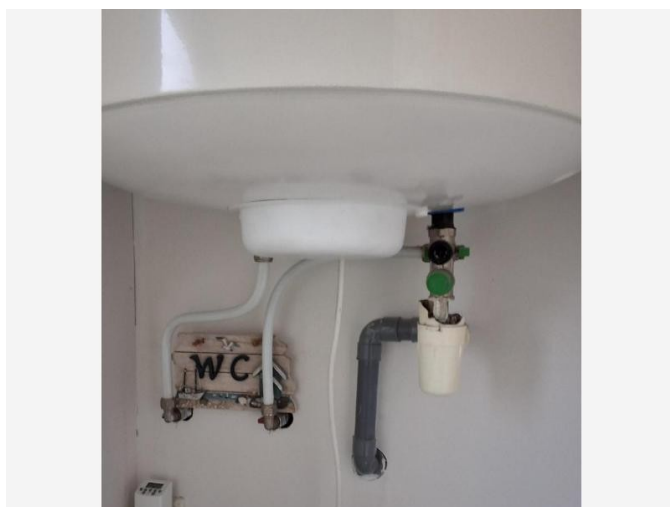
Beschrijving	Notitie	Terug te vinden op plannen
Fiche 7: CV-ketel (niet verdacht)	De CV-ketel (dichtingen, isolerend materiaal) is niet asbestverdacht.	-
