Asbestinventarisatetest

Jaarmarktstraat 11, 3511 Hasselt

Attestnummer : 20260415-000101.000

Zone 1: Hoofdgebouw

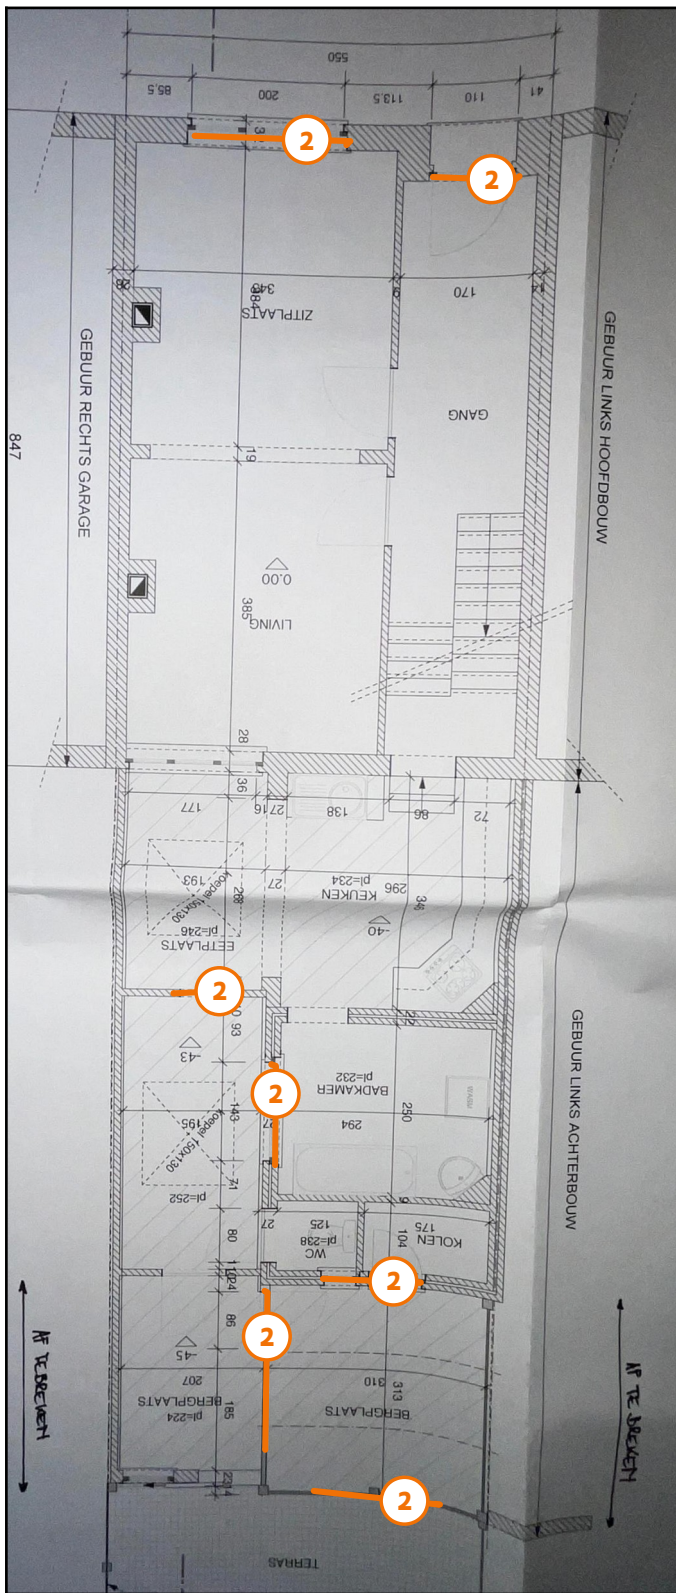
Plan 1.3: Gelijkvloers

2. Mastiek glas / profiel	Asbestmateriaal	Verwijderen
---------------------------	-----------------	-----------------------------

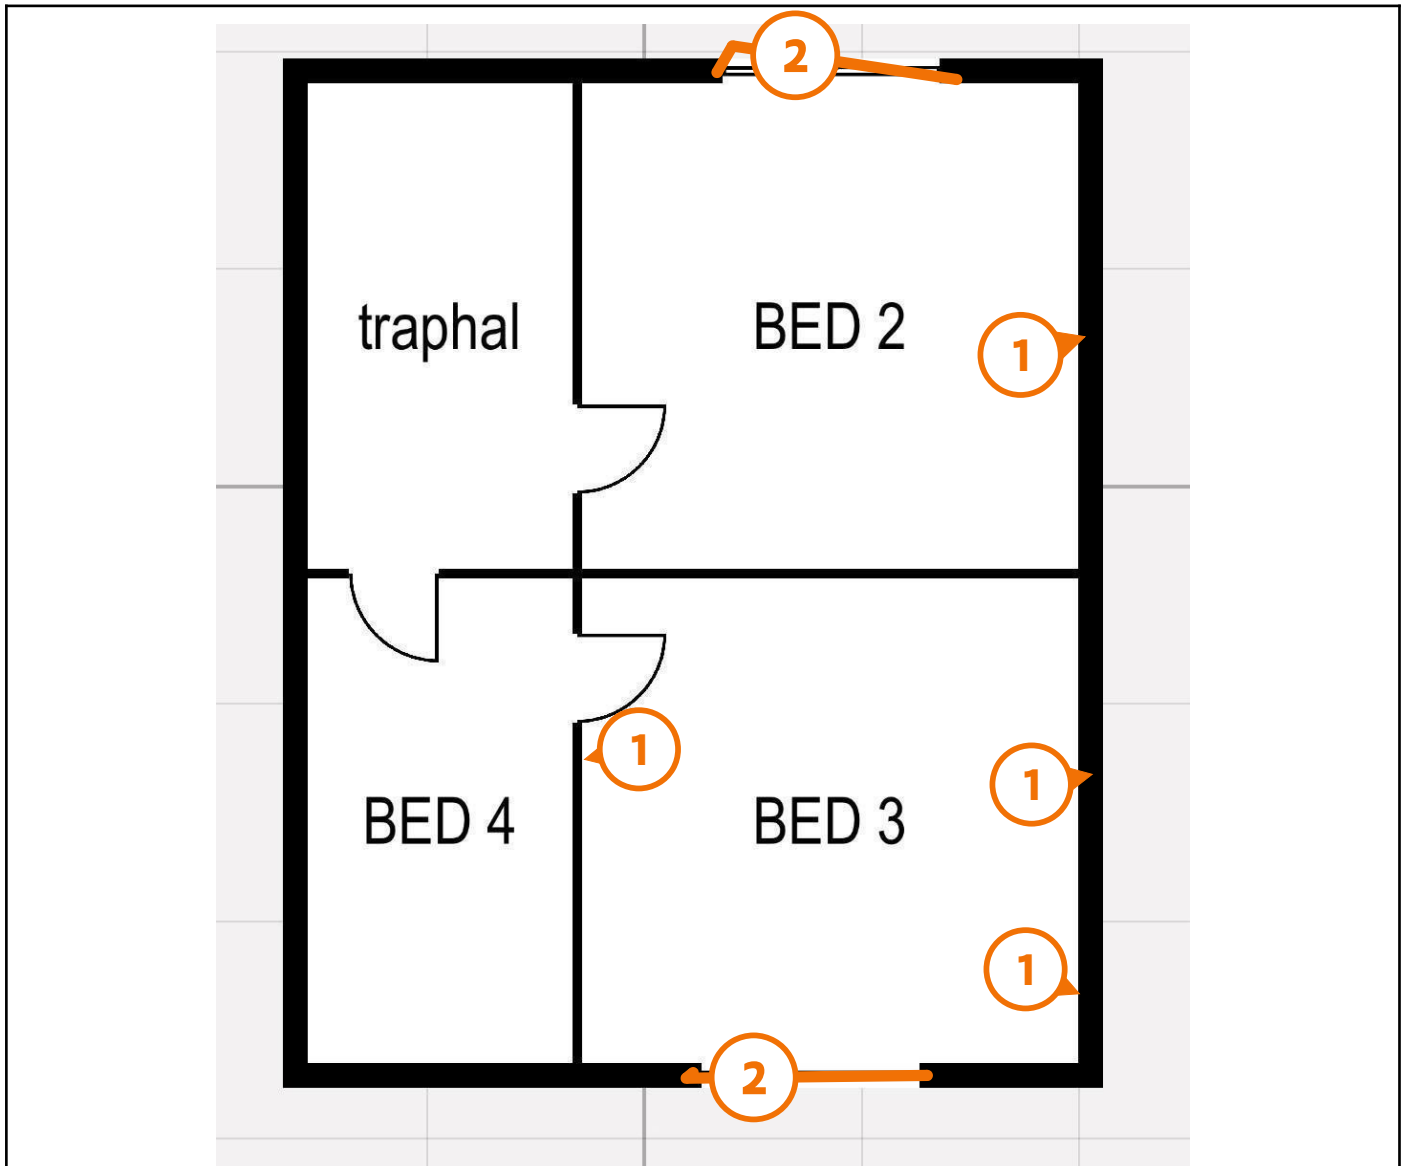
Plan 1.6: 1e verdiep

Beschrijving	Type	Actie
1. Bakeliet schakelaars/stopcontacten	Asbestmateriaal	Verwijderen
2. Mastiek glas / profiel	Asbestmateriaal	Verwijderen

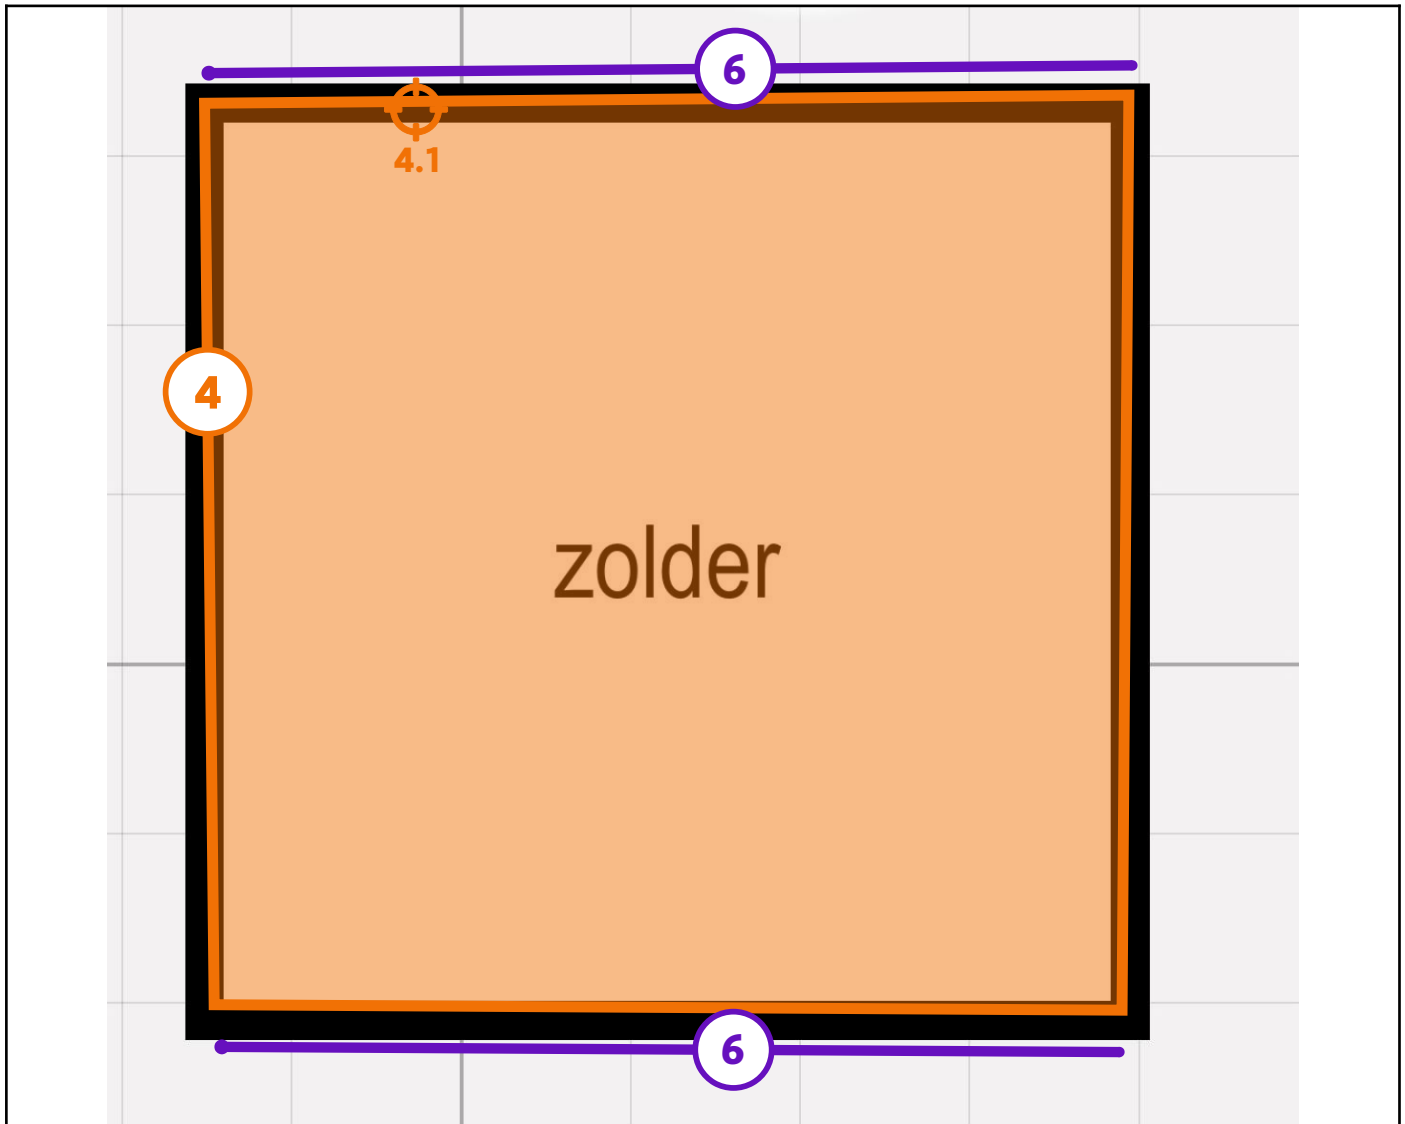
Plan 1.7: Zolder

Beschrijving	Type	Actie
4. Dak bestaande uit leien	Asbestmateriaal	Verwijderen
4.1 Code: pm01	Puntmonster	-
6. Slib regenton	Puin, steenslag, (water)bodem	-

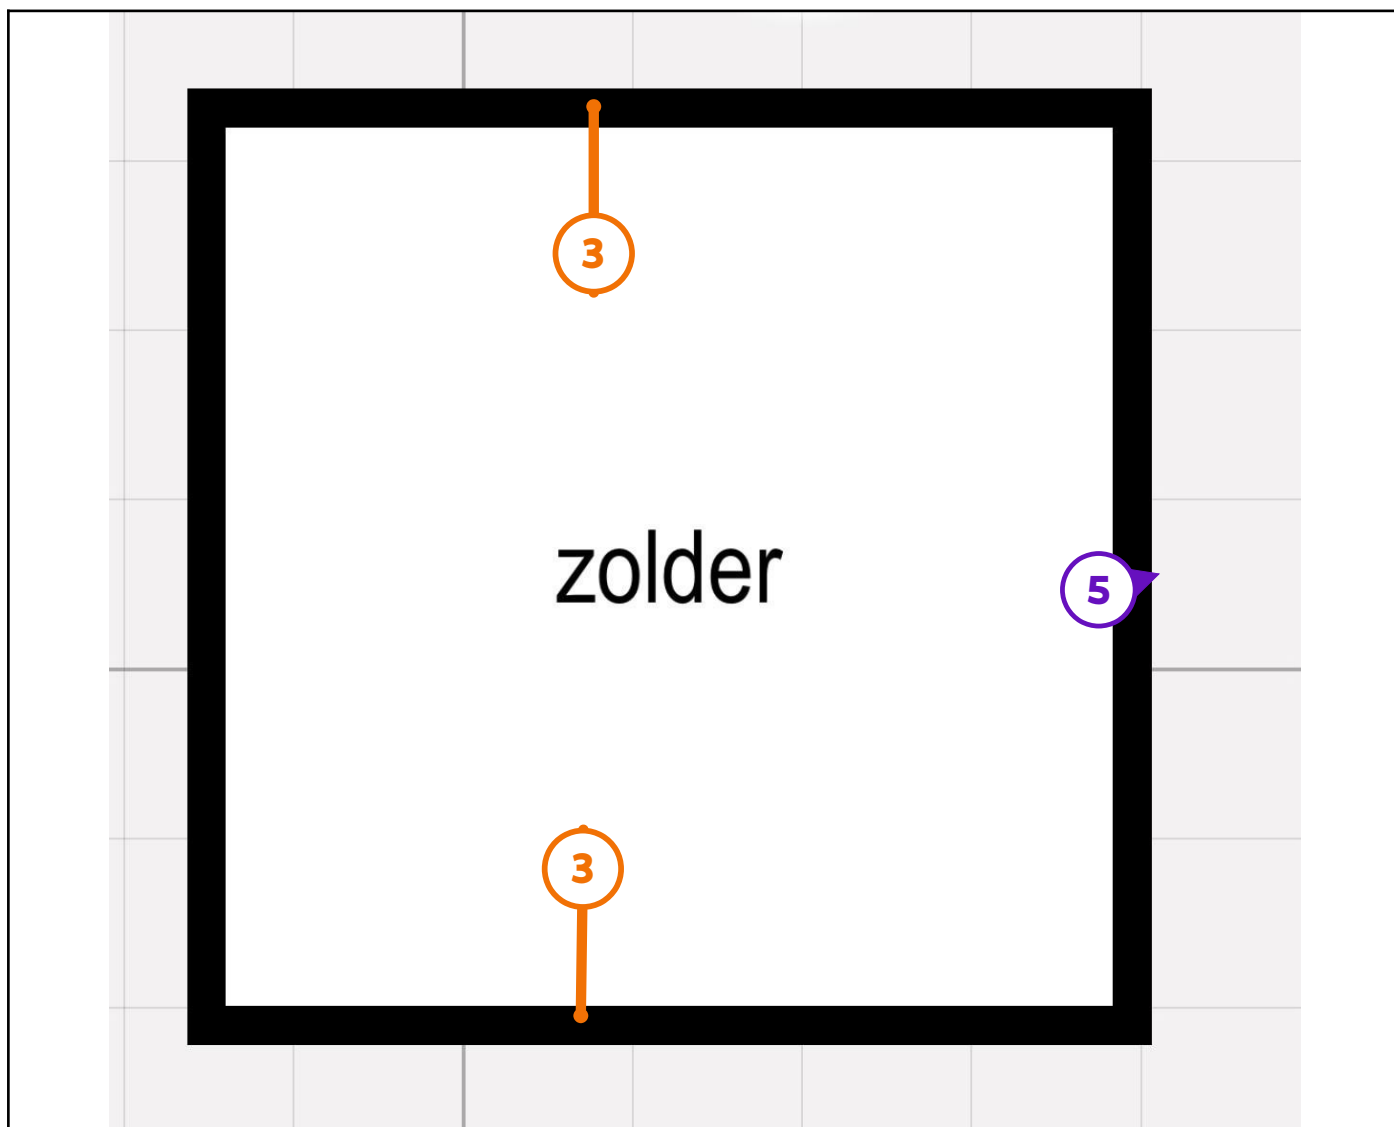
Plan 1.10: Zolder

Beschrijving	Type	Actie
3. Leien gevel	Asbestmateriaal	Verwijderen
5. Schouw	Beperking	-

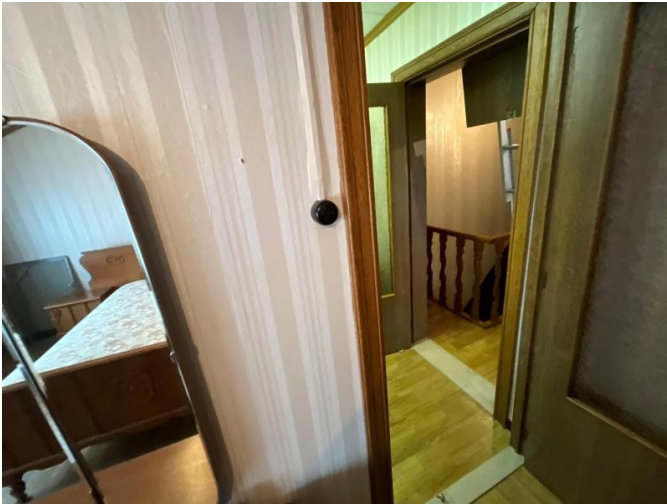
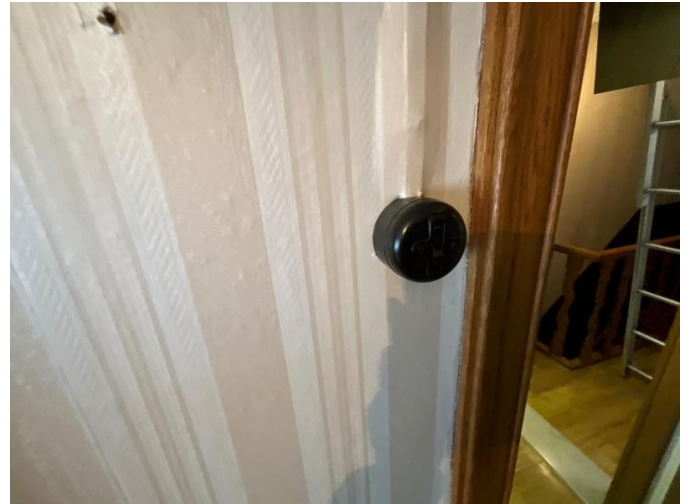
Verhoogd materiaalrisico en/of verhoogde kans op vezelvrijgave

Gebondenheid	Categorie 1: hechtgebonden in oorsprong
Asbestsoort (vezeltype)	Crocidoliet aanwezig
Asbestconcentratie	Laag (< 50%)
Afschermingsgraad van het gehele materiaal	Geheel of deels vrij aan de binnenlucht, maar geen contact met binnenluchtstromen
Toestand van het materiaal	Licht beschadigd, licht verweerd. Intacte calciumsilicaatplaat of materiaal met categorie 3-gebondenheid

Beschrijving	Bakeliet schakelaars/stopcontacten
Omgeving	Binnen
Primaire drager	Communicatie en elektrische infrastructuur en uitrusting
Asbestmateriaal	Plaat, paneel, tablet - Type Bakeliet
Bindmiddel van asbestmateriaal	Kunststof of -hars
Gebondenheid op basis van bindmiddel	Hecht
Hoeveelheid (oppervlakte - dikte - aantal)	<ul style="list-style-type: none"> • 0,10 m² - 1,00 cm - 1 stuk
Totaal volume	0,001 m ³
Eenvoudig bereikbaar	Ja
Bevestigingswijze	<ul style="list-style-type: none"> • Geschroefd
Identificatiemethode	<p>De asbestdeskundige beoordeelt het materiaal als asbestverdacht en dus asbesthoudend, en dit zonder monstername.</p> <p>Motivatie: De monstername brengt andere schade aan dan schade die inherent is aan de monstername.</p>
Destructieve handeling voor identificatie	Nee
Opmerking	De hoeveelheid is een zo nauwkeurig mogelijke opmeting. Hieraan kunnen evenwel geen rechten worden ontleend. Monstername niet uitgevoerd wegens risico op beschadiging van een elektrisch component en mogelijke blootstelling aan spanning of storingen in de elektrische installatie.

Het asbestmateriaal valt onder de mijlpaal van 2040.

- Zorg voor een veilig beheer. Vermijd het beschadigen van het asbestmateriaal. Controleer de toestand jaarlijks op wijzigingen.
- Voer bijkomende staalname(s) uit.

- Eenvoudige handelingen: mag via doe-het-zelf of door werknemer(s) met opleidingsattest eenvoudige handelingen
Deze toepassing kan door een aannemer die over een opleidingsattest eenvoudige handelingen beschikt of door een particulier (doe-het-zelf), verwijderd worden indien er geen verhoogd risico op vrijgave van asbestvezels (max. concentratie 0,01 vezels/cm³ - CODEX Art. VI.3-54) ontstaat en de toepassing voorafgaand wordt gefixeerd/bevochtigd; de individuele elementen zonder machinale werktuigen (boormachine, slijpschijf, hogedrukreiniger,...) en zonder breken of gooien een voor een losgemaakt worden; en ten slotte dubbel en luchtdicht verpakt weggevoerd worden naar een erkend afvalpunt (recyclagepark).

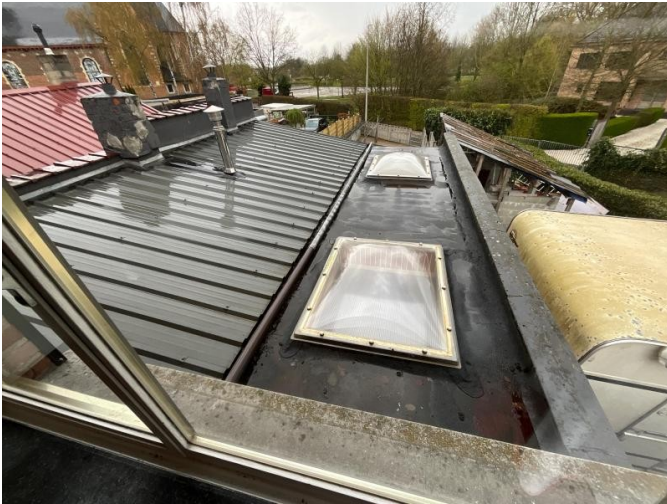
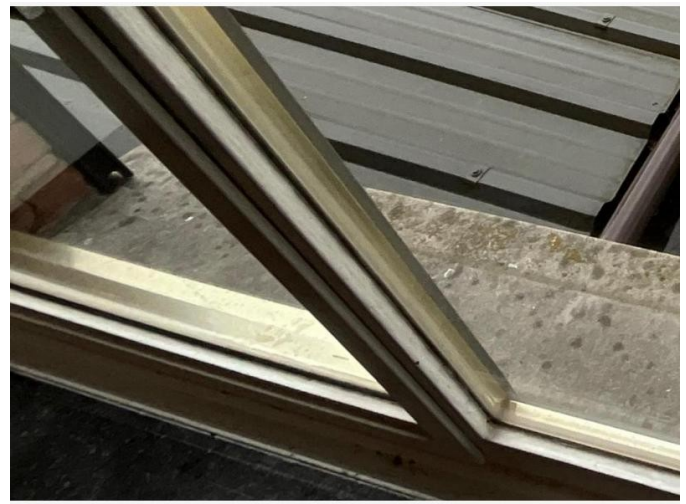
Eindbeoordeling materiaalrisico	Verhoogd materiaalrisico en/of verhoogde kans op vezelvrijgave
---------------------------------	--

Gebondenheid	Categorie 1: hechtgebonden in oorsprong
Asbestsoort (vezeltype)	Amfibool aanwezig, uitgezonderd crocidoliet
Asbestconcentratie	Laag (< 50%)
Afschermingsgraad van het gehele materiaal	Geheel of deels vrij aan de buitenlucht, maar geen contact met binnenlucht
Toestand van het materiaal	Matig beschadigd, matig verweerd

Beschrijving	Mastiek glas / profiel
Omgeving	Binnen
Primaire drager	Wandopening verticaal (raam, deur, ...)
Asbestmateriaal	In-situ afwerkingslagen - Pasta, stopverf, voegsel, stopsel, vulsel, mastiek, katten, ...
Bindmiddel van asbestmateriaal	Kitten, mastiek, pasta
Gebondenheid op basis van bindmiddel	Hecht
Hoeveelheid (lengte - aantal)	<ul style="list-style-type: none"> • 13,00 m - 1 stuk
Totale lengte	13,00 m
Eenvoudig bereikbaar	Ja
Bevestigingswijze	<ul style="list-style-type: none"> • Verlijmd, ingegoten, versmeerd
Identificatiemethode	<p>De asbestdeskundige beoordeelt het materiaal als asbestverdacht en dus asbesthoudend, en dit zonder monstername.</p> <p>Motivatie: De monstername brengt andere schade aan dan schade die inherent is aan de monstername.</p>
Destructieve handeling voor identificatie	Nee
Opmerking	De hoeveelheid is een zo nauwkeurig mogelijke opmeting. Hieraan kunnen evenwel geen rechten worden ontleend.

Het asbestmateriaal valt onder de mijlpaal van 2040.

- Zorg voor een veilig beheer. Vermijd het beschadigen van het asbestmateriaal. Controleer de toestand jaarlijks op wijzigingen.

- Eenvoudige handelingen: mag via doe-het-zelf of door werknemer(s) met opleidingsattest eenvoudige handelingen
Deze toepassing kan door een aannemer die over een opleidingsattest eenvoudige handelingen beschikt of door een particulier (doe-het-zelf), verwijderd worden indien er geen verhoogd risico op vrijgave van asbestvezels (max. concentratie 0,01 vezels/cm³ - CODEX Art. VI.3-54) ontstaat en de toepassing voorafgaand wordt gefixeerd/bevochtigd; de individuele elementen zonder machinale werktuigen (boormachine, slijpschijf, hogedrukreiniger,...) en zonder breken of gooien een voor een losgemaakt worden; en ten slotte dubbel en luchtdicht verpakt weggevoerd worden naar een erkend afvalpunt (recyclagepark).

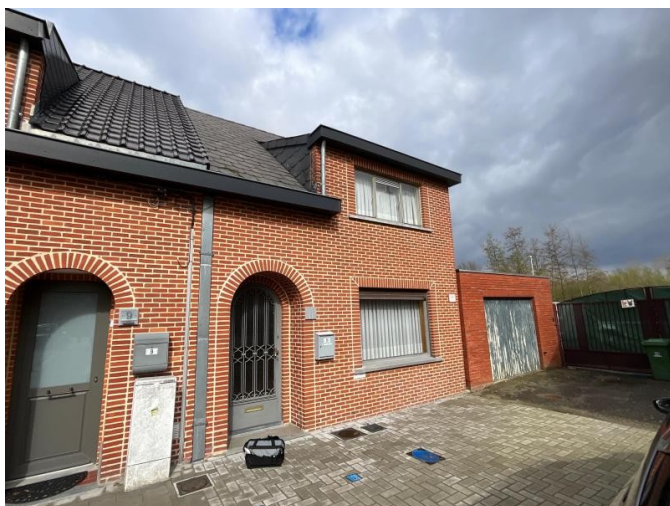
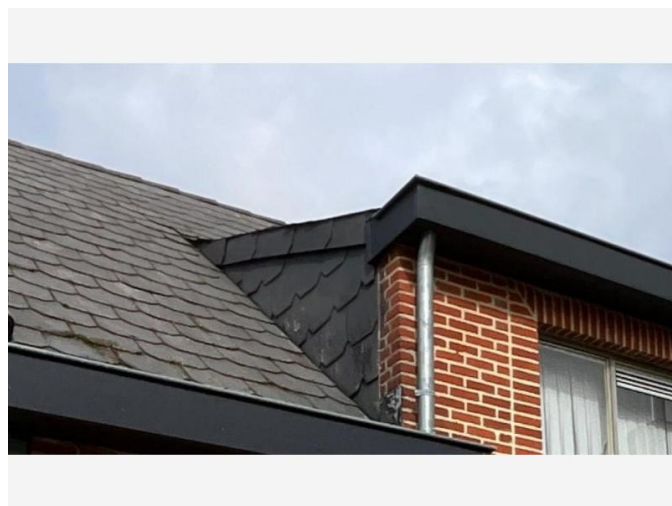
Eindbeoordeling materiaalrisico	Verhoogd materiaalrisico en/of verhoogde kans op vezelvrijgave
---------------------------------	--

Gebondenheid	Categorie 1: hechtgebonden in oorsprong
Asbestsoort (vezeltype)	Crocidoliet aanwezig
Asbestconcentratie	Laag (< 50%)
Afschermingsgraad van het gehele materiaal	Geheel of deels vrij aan de buitenlucht, maar geen contact met binnenlucht
Toestand van het materiaal	Matig beschadigd, matig verweerd

Beschrijving	Leien gevel
Omgeving	Buiten
Primaire drager	Wand buitenschil
Asbestmateriaal	Dak- en gevelbekleding - Lei, shingle
Bindmiddel van asbestmateriaal	Cement
Gebondenheid op basis van bindmiddel	Hecht
Hoeveelheid (oppervlakte - aantal)	<ul style="list-style-type: none">• 10,00 m² - 1 stuk
Totale oppervlakte	10,00 m ²
Eenvoudig bereikbaar	Ja
Bevestigingswijze	<ul style="list-style-type: none">• Genageld, geniet
Identificatiemethode	<p>De asbestdeskundige beoordeelt het materiaal als asbestverdacht en dus asbesthoudend, en dit zonder monstername.</p> <p>Motivatie: De monstername brengt andere schade aan dan schade die inherent is aan de monstername.</p>
Destructieve handeling voor identificatie	Nee

Het asbestmateriaal valt onder de mijlpaal van 2034.

- Zorg voor een veilig beheer. Vermijd het beschadigen van het asbestmateriaal. Controleer de toestand jaarlijks op wijzigingen.

- Eenvoudige handelingen: mag via doe-het-zelf of door werknemer(s) met opleidingsattest eenvoudige handelingen
Volgens de Codex Welzijn op het Werk (Boek VI, titel 3) mag je hechtgebonden asbesttoepassingen verwijderen via eenvoudige handelingen als ze niet beschadigd zijn, er geen vrije vezels zichtbaar zijn en de toestand bij verwijdering niet wijzigt. Dit mag enkel als je de juiste voorzorgsmaatregelen neemt, ter bescherming van jezelf en het milieu. Raadpleeg steeds het asbestattest en www.asbestinfo.be voor meer info.

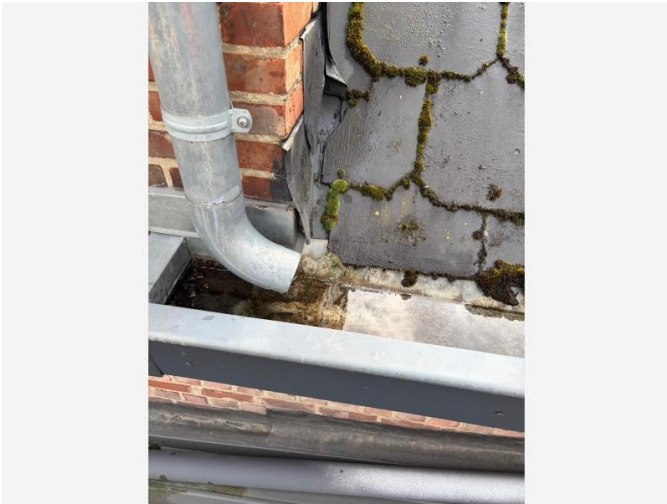
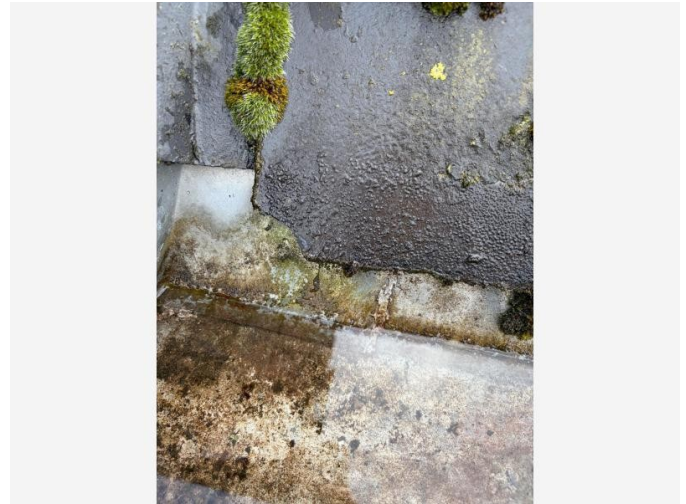
Verhoogd materiaalrisico en/of verhoogde kans op vezelvrijgave

Gebondenheid	Categorie 1: hechtgebonden in oorsprong
Asbestsoort (vezeltype)	Alleen chrysotiel aanwezig
Asbestconcentratie	Laag (< 50%)
Afschermingsgraad van het gehele materiaal	Geheel of deels vrij aan de buitenlucht, maar geen contact met binnenlucht
Toestand van het materiaal	Matig beschadigd, matig verweerd

#	Type	Referentie	Resultaat
4.1	Puntmonster	pm01	Chrysotiel

Beschrijving	Dak bestaande uit leien
Omgeving	Buiten
Primaire drager	Schuin dak
Asbestmateriaal	Dak- en gevelbekleding - Lei, shingle
Bindmiddel van asbestmateriaal	Cement
Gebondenheid op basis van bindmiddel	Hecht
Hoeveelheid (oppervlakte - aantal)	<ul style="list-style-type: none">• 80,00 m² - 1 stuk
Totale oppervlakte	80,00 m ²
Eenvoudig bereikbaar	Ja
Bevestigingswijze	<ul style="list-style-type: none">• Geklemd• Genageld, geniet
Identificatiemethode	Een monstername door de asbestdeskundige met laboanalyse door een asbestlabo.
Destructieve handeling voor identificatie	Nee
Opmerking	De hoeveelheid is een zo nauwkeurig mogelijke opmeting. Hieraan kunnen evenwel geen rechten worden ontleend.

Het asbestmateriaal valt onder de mijlpaal van 2034.

- Verwijder dit asbestmateriaal zo snel mogelijk. Volg de toestand goed op.
- Hemelwater dat afspoelt van asbestcement daken of gevels kan asbestdeeltjes bevatten. Gebruik het enkel voor gesloten circuits (bv. spoelen toiletten). Reinig na het vervangen van het dak of de gevel de dakgoten en regenwaterput of -ton om asbesthoudend sediment of slib te verwijderen

- Eenvoudige handelingen: mag via doe-het-zelf of door werknemer(s) met opleidingsattest eenvoudige handelingen
Deze toepassing kan door een aannemer die over een opleidingsattest eenvoudige handelingen beschikt of door een particulier (doe-het-zelf), verwijderd worden indien er geen verhoogd risico op vrijgave van asbestvezels (max. concentratie 0,01 vezels/cm³ - CODEX Art. VI.3-54) ontstaat en de toepassing voorafgaand wordt gefixeerd/bevochtigd; de individuele elementen zonder machinale werktuigen (boormachine, slijpschijf, hogedrukreiniger,...) en zonder breken of gooien een voor een losgemaakt worden; en ten slotte dubbel en luchtdicht verpakt weggevoerd worden naar een erkend afvalpunt (recyclagepark).

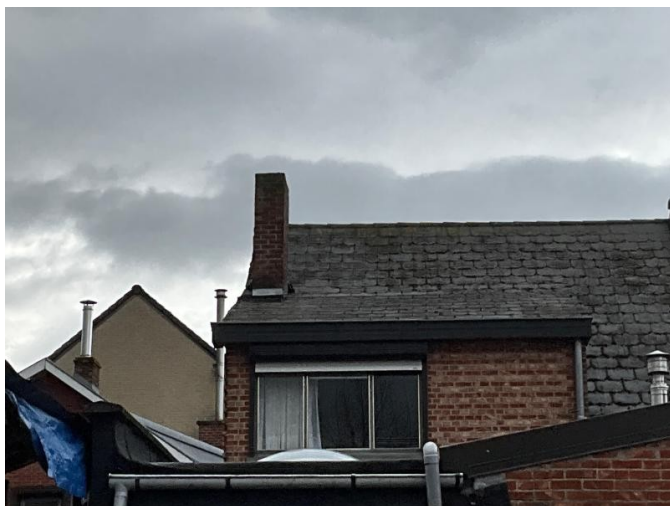
Tijdelijke beperking

Reden: Het te onderzoeken materiaal situeert zich hoger dan 3,50 m te rekenen vanaf een veilige ondergrond

Uitleg van de asbestdeskundige: De schouw bevat binnenin mogelijk een asbestcement rookgaskanaal. Laat dit onderzoeken bij eventuele werken.

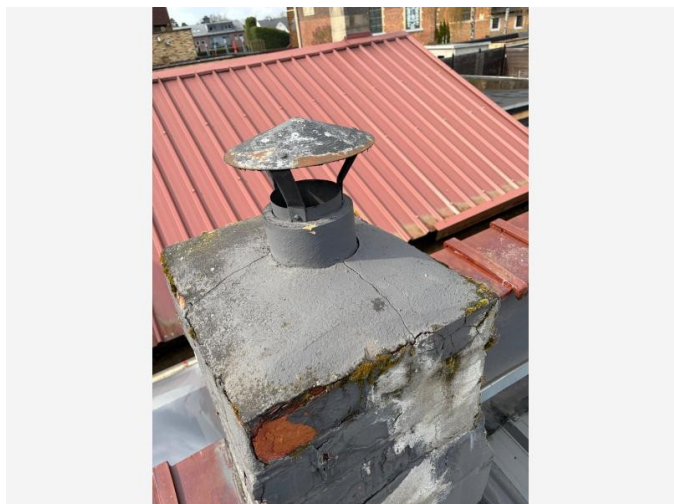
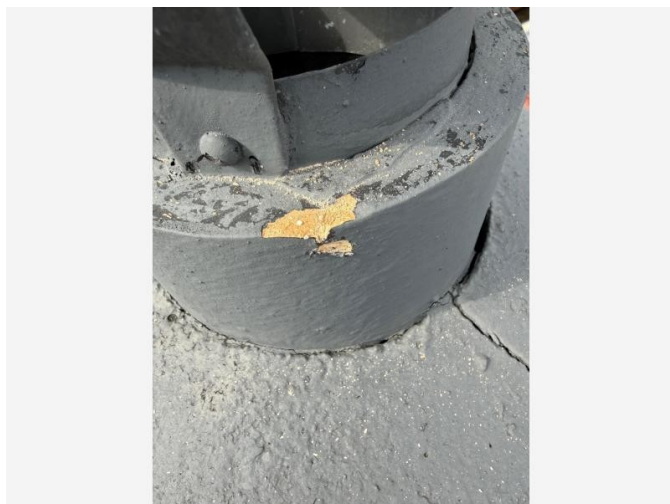
Fiche 12: Cementbuis

Geen asbest

Beschrijving	Cementbuis
Omgeving	Binnen
Primaire drager	Schacht-koker (technisch)
Bindmiddel van materiaal	Cement
Gebondenheid op basis van bindmiddel	Hecht
Hoeveelheid (lengte - omtrek - dikte - aantal)	<ul style="list-style-type: none">• 1,00 m - 30,00 cm - 2,00 cm - 2 stuks
Totaal volume	0,012 m ³
Identificatiemethode	Een monstername door de asbestdeskundige met laboanalyse door een asbestlabo.
Destructieve handeling voor identificatie	Nee
Opmerking	De precieze lengte is onbekend.

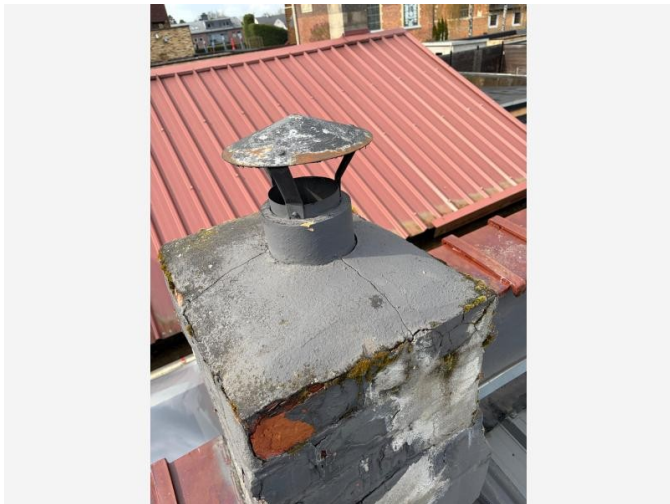
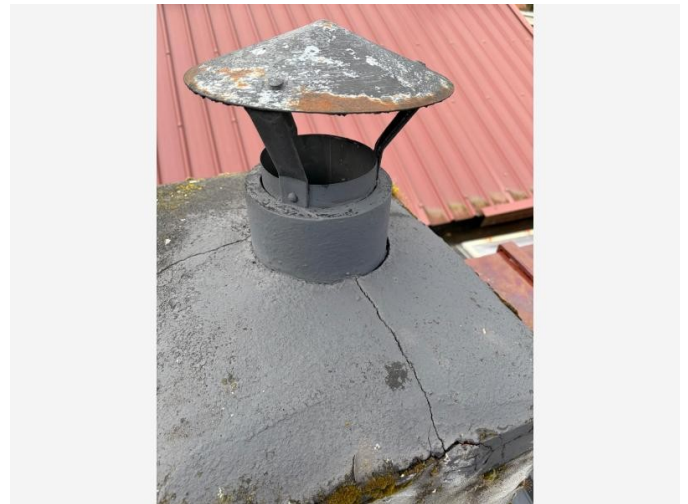
Beschrijving	Notitie	Terug te vinden op plannen
Fiche 15: Rookgaskanaal (niet verdacht)	Het rookgaskanaal is niet-asbestverdacht.	-
Fiche 16: Metaal dak	-	Plan 1.8: Gelijkvloers
