Asbestinventarisatetest

Kamerijklaan 37, 1700 Dilbeek

Attestnummer : 20260208-000063.000

Niet-asbestveilig

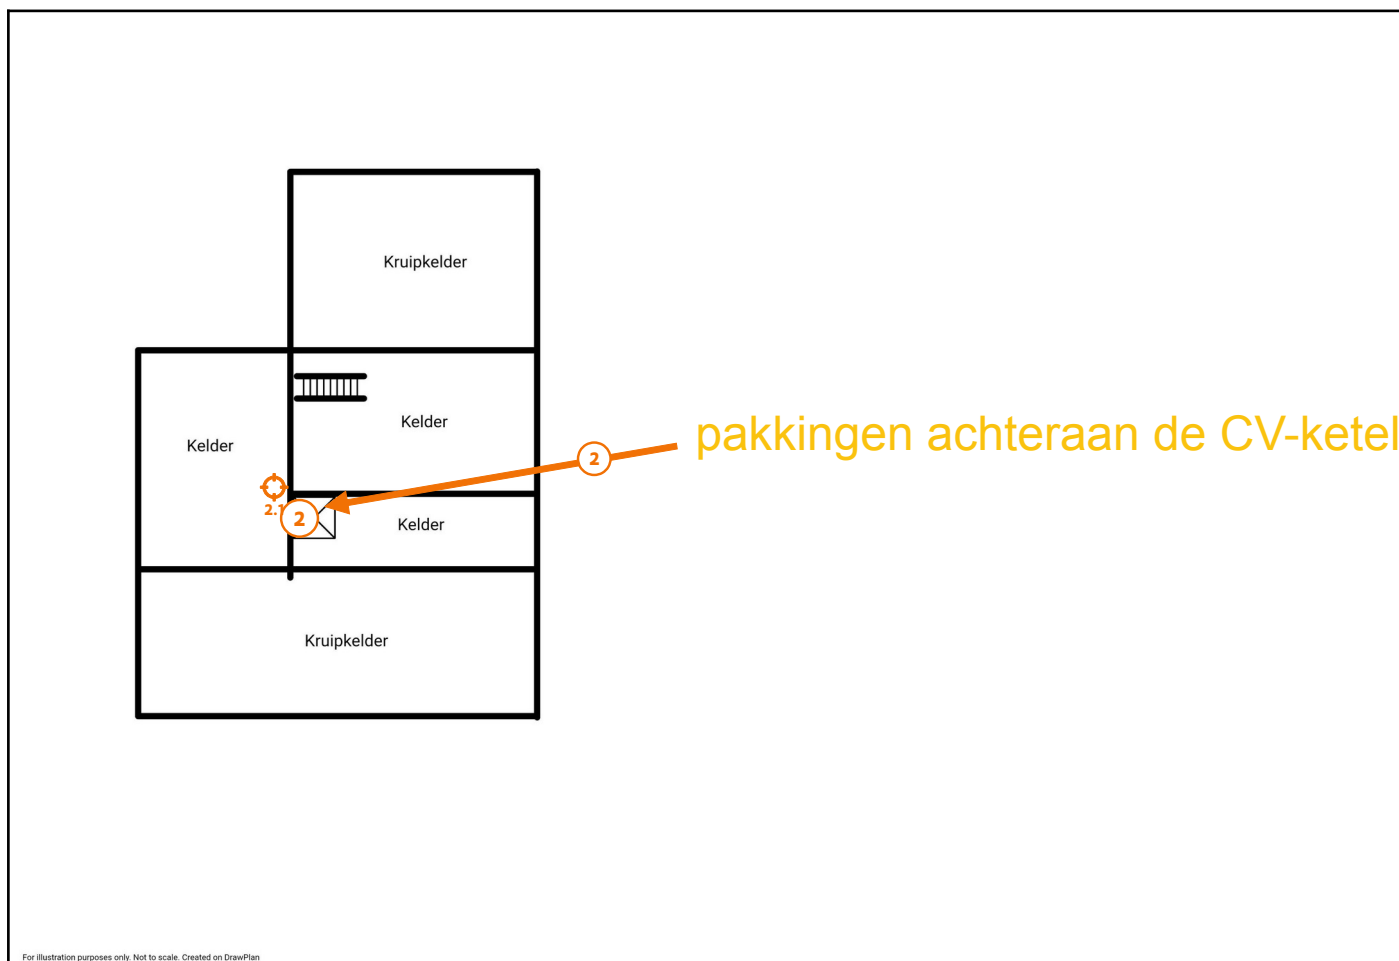
Plan 1.1: Plan V-1 (pakking CV-ketel)

Beschrijving	Type	Actie
2. Pakking CV-ketel	Asbestmateriaal	Verwijderen
2.1 Code: ID5	Puntmonster	-

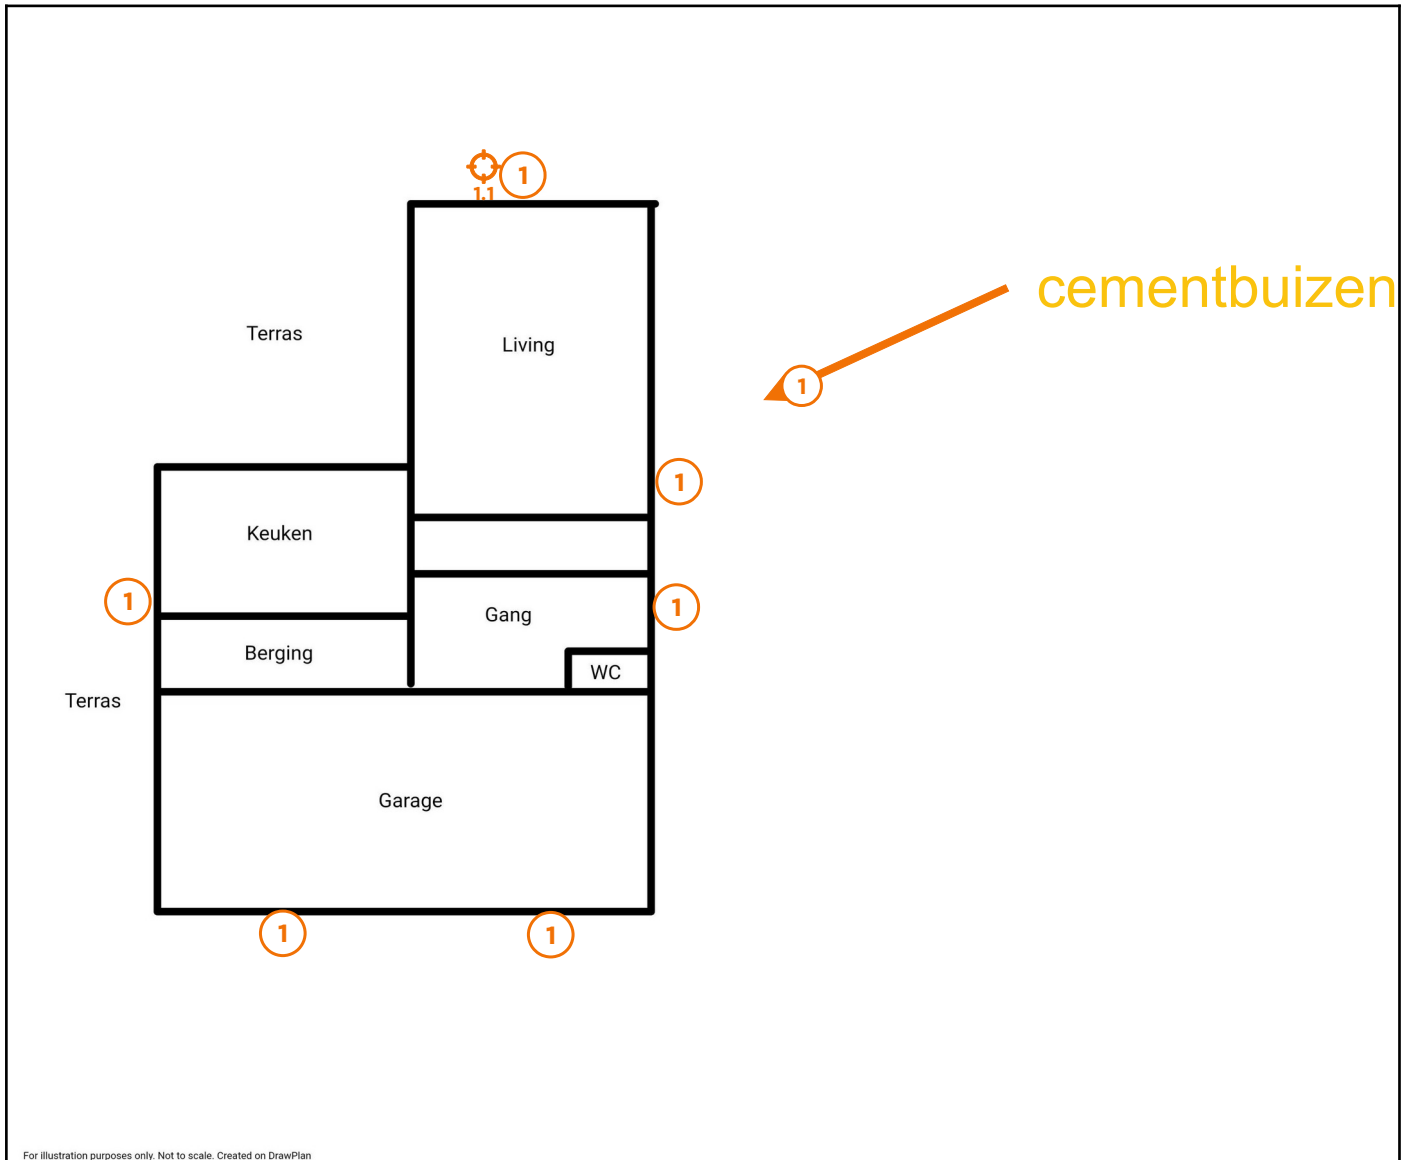
Plan 1.5: Plan V0 (cementbuis)

Beschrijving	Type	Actie
1. Cementbuis	Asbestmateriaal	Verwijderen
1.1 Code: ID3	Puntmonster	-

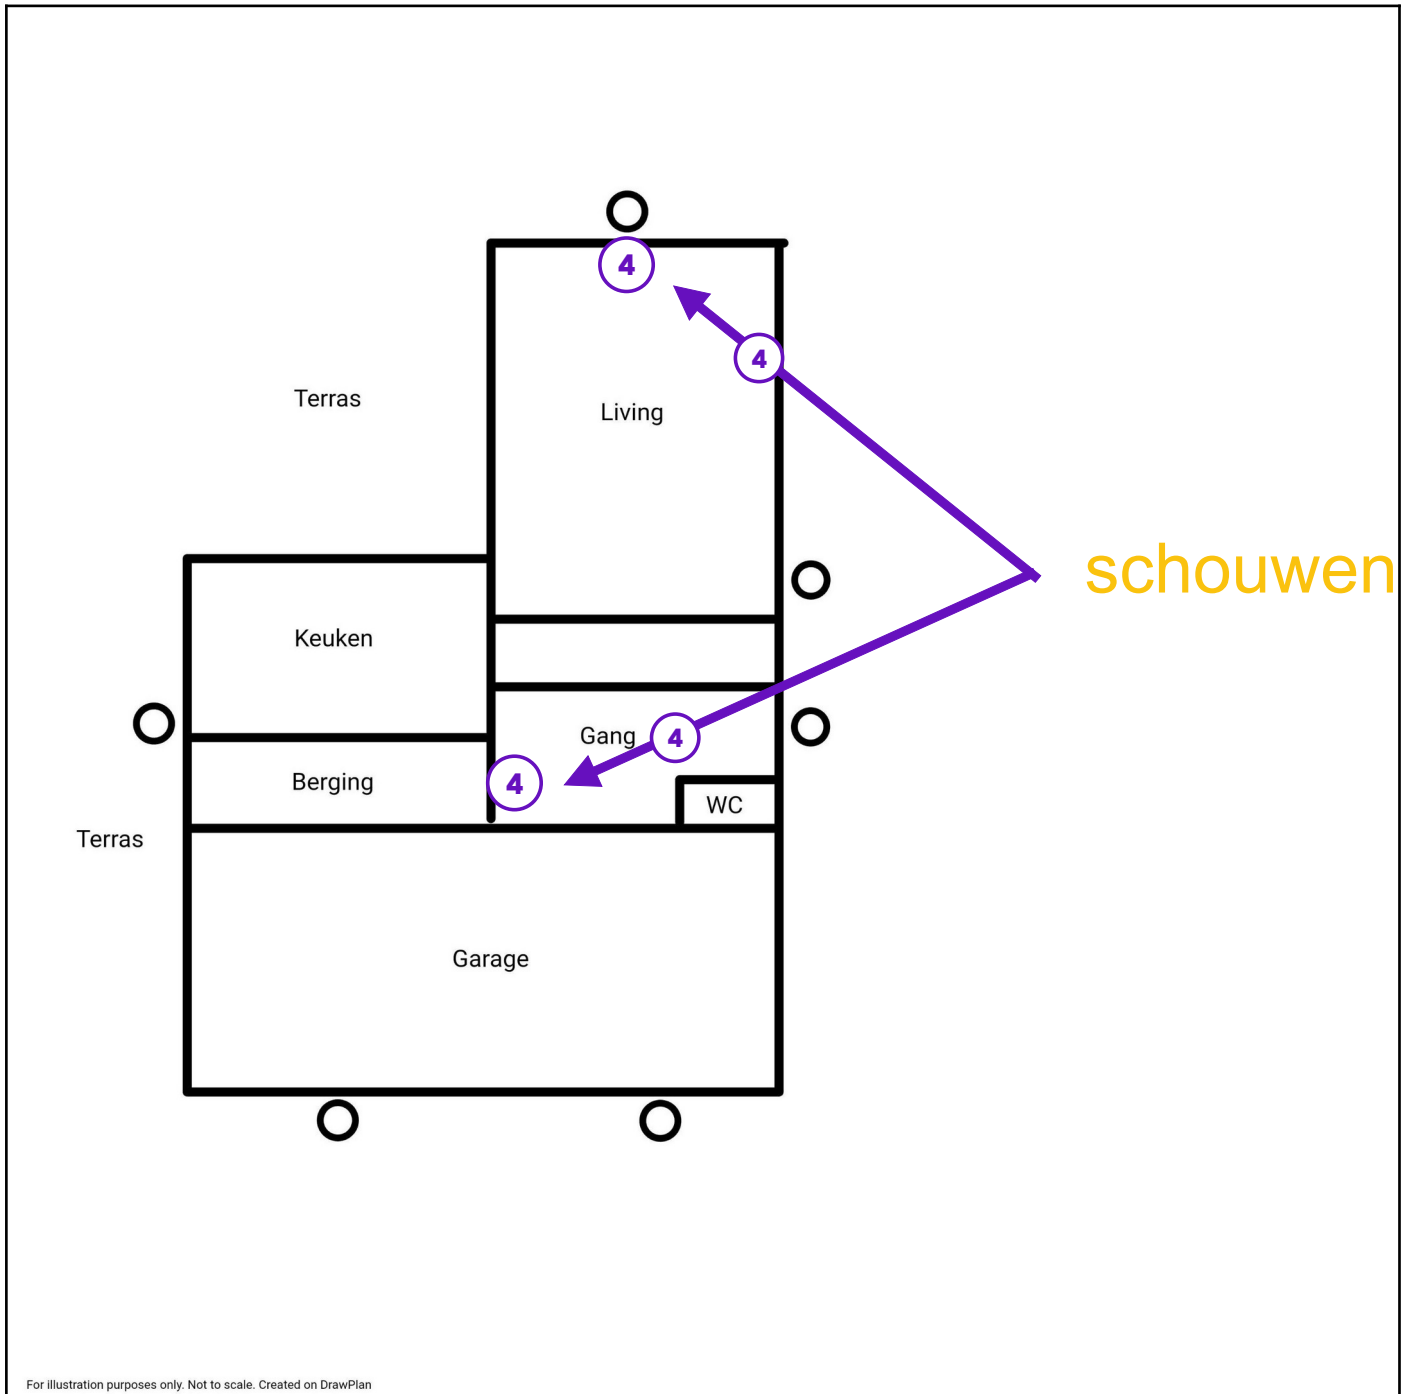
Plan 1.6: Plan V0 (schouwen)

Beschrijving	Type	Actie
4. Schouwen	Beperking	-

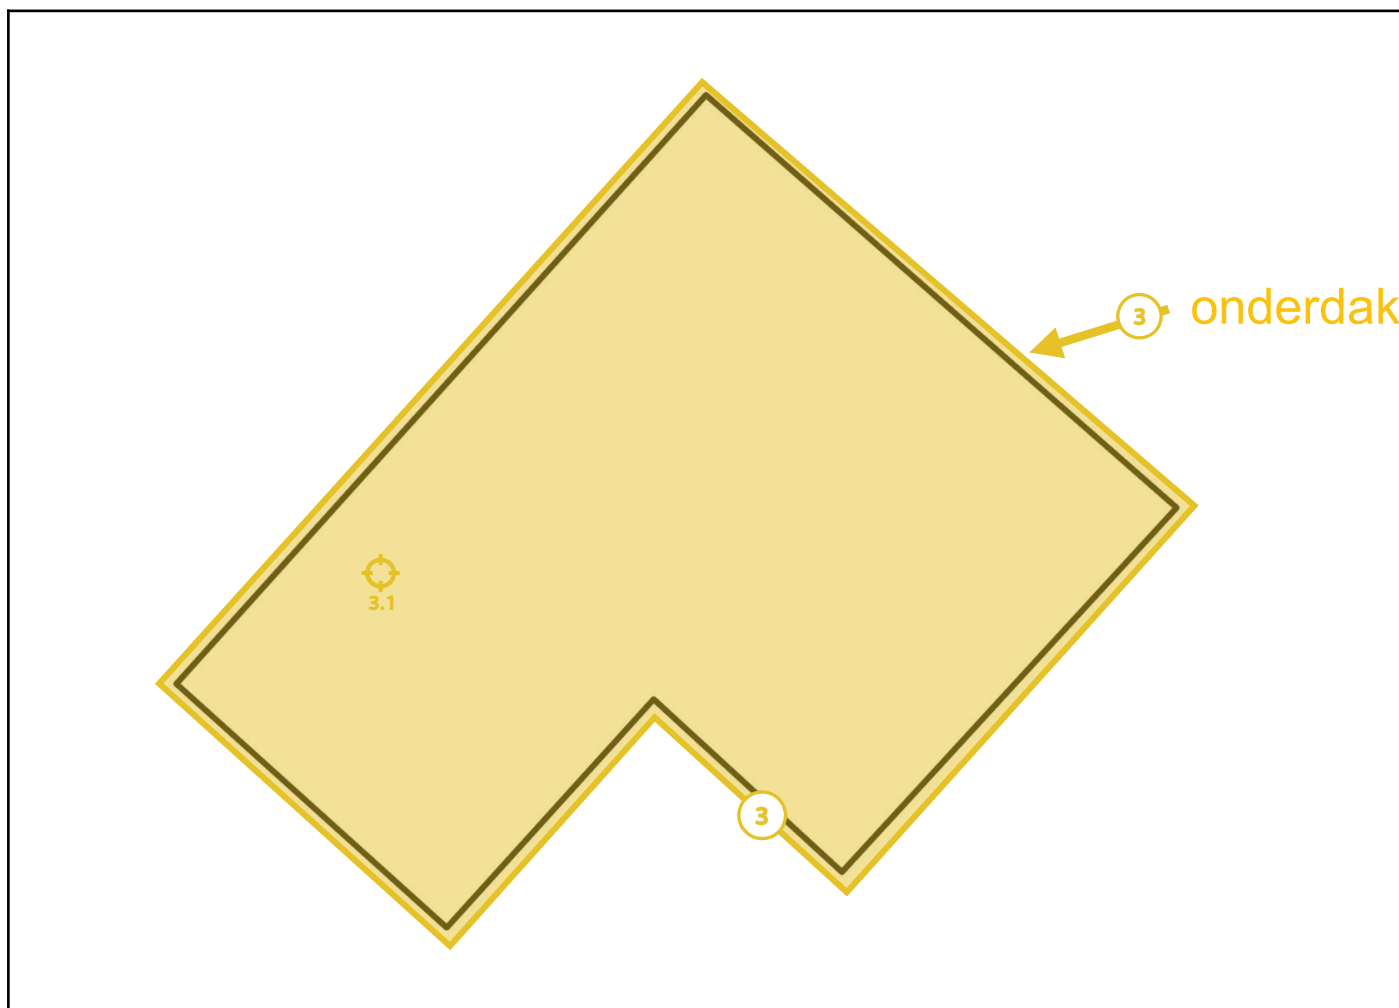
Plan 1.7: Plan omtrek woning (onderdak)

Beschrijving	Type	Actie
3. Onderdak type Menuiserie	Asbestmateriaal	Zorgvuldig beheren
3.1 Code: ID4	Puntmonster	-

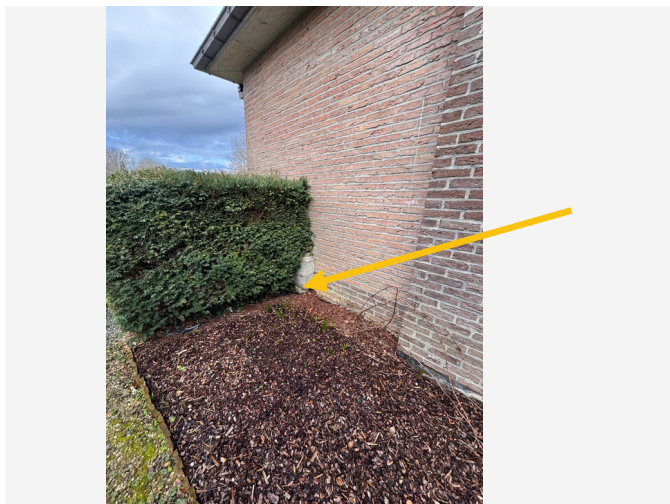
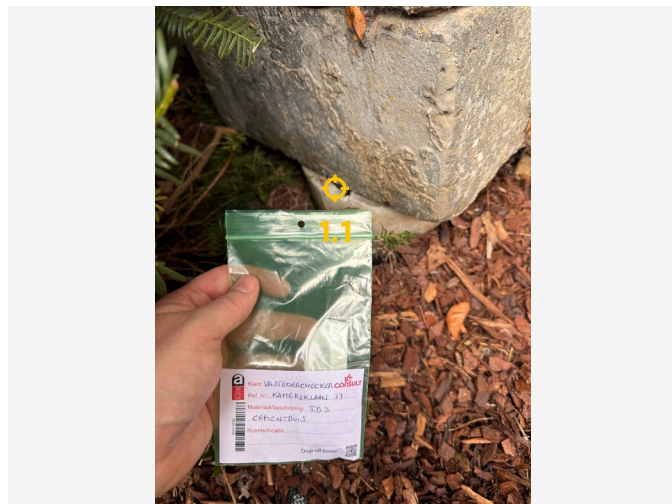
Eindbeoordeling materiaalrisico	Verhoogd materiaalrisico en/of verhoogde kans op vezelvrijgave
---------------------------------	--

Gebondenheid	Categorie 1: hechtgebonden in oorsprong
Asbestsoort (vezeltype)	Crocidoliet aanwezig
Asbestconcentratie	Laag (< 50%)
Afschermingsgraad van het gehele materiaal	Geheel of deels (ook) vrij aan de binnenlucht
Toestand van het materiaal	Licht beschadigd, licht verweerd. Intact calciumsilicaatmateriaal of categorie III 'gebondenheid'

#	Type	Referentie	Resultaat
1.1	Puntmonster	ID3	Chrysotiel, Crocidoliet

Beschrijving	Cementbuis
Omgeving	Binnen
Primaire drager	Schacht-koker (technisch)
Asbestmateriaal	Buis, koker, leiding, pijp, doorvoer
Bindmiddel van asbestmateriaal	Cement
Gebondenheid op basis van bindmiddel	Hecht
Hoeveelheid (lengte - omtrek - dikte - aantal)	<ul style="list-style-type: none">• 3,00 m - 35,00 cm - 1,00 cm - 6 stuks
Totaal volume	0,063 m ³
Eenvoudig bereikbaar	Ja
Bevestigingswijze	<ul style="list-style-type: none">• Verlijmd, ingegoten, versmeerd
Identificatiemethode	Een monstername door de asbestdeskundige met laboanalyse door een asbestlabo.
Destructieve handeling voor identificatie	Nee
Opmerking	De precieze lengte is onbekend. Dit zijn verluchtungskokers van de kelders.

Verwijderen

- Zorg voor een veilig beheer. Vermijd het beschadigen van het asbestmateriaal. Controleer de toestand jaarlijks op wijzigingen.

- Eenvoudige handelingen: mag via doe-het-zelf of door werknemer(s) met opleidingsattest eenvoudige handelingen
Deze toepassing kan door een aannemer die over een opleidingsattest eenvoudige handelingen beschikt of door een particulier (doe-het-zelf), verwijderd worden indien er geen verhoogd risico op vrijgave van asbestvezels (max. concentratie 0,01 vezels/cm³ - CODEX Art. VI.3-54) ontstaat en de toepassing voorafgaand wordt gefixeerd/bevochtigd; de individuele elementen zonder machinale werktuigen (boormachine, slijpschijf, hogedrukreiniger,...) en zonder breken of gooien een voor een losgemaakt worden; en ten slotte dubbel en luchtdicht verpakt weggevoerd worden naar een erkend afvalpunt (recyclagepark).

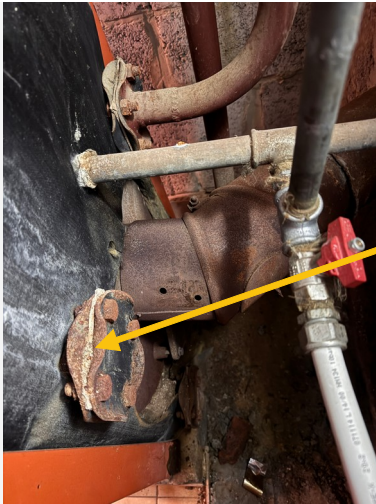
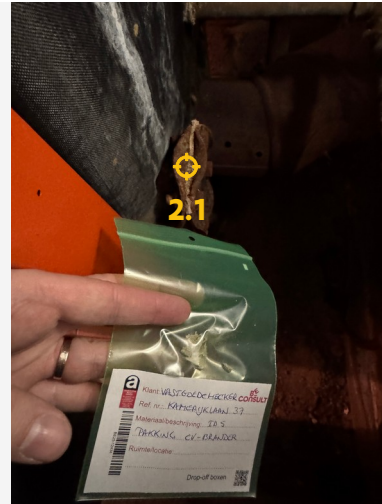
Eindbeoordeling materiaalrisico	Verhoogd materiaalrisico en/of verhoogde kans op vezelvrijgave
---------------------------------	--

Gebondenheid	Categorie 2: niet-hechtgebonden met matrix
Asbestsoort (vezeltype)	Alleen chrysotiel
Asbestconcentratie	Hoog (>= 50%)
Afschermingsgraad van het gehele materiaal	Geheel of deels (ook) vrij aan binnenluchtstromen
Toestand van het materiaal	Licht beschadigd, licht verweerd. Intact calciumsilicaatmateriaal of categorie III 'gebondenheid'

#	Type	Referentie	Resultaat
2.1	Puntmonster	ID5	Chrysotiel

Beschrijving	Pakking CV-ketel
Omgeving	Binnen
Primaire drager	CV-ketel
Asbestmateriaal	Pakking, dichting
Bindmiddel van asbestmateriaal	Karton - papier - viltachtig
Gebondenheid op basis van bindmiddel	Niet-hechtgebonden
Hoeveelheid (gewicht - aantal)	<ul style="list-style-type: none">• 0,10 kg - 4 stuks
Totaal gewicht	0,40 kg
Eenvoudig bereikbaar	Ja
Bevestigingswijze	<ul style="list-style-type: none">• Geklemd
Identificatiemethode	Een monstername door de asbestdeskundige met laboanalyse door een asbestlabo.
Destructieve handeling voor identificatie	Nee
Opmerking	De hoeveelheid is een zo nauwkeurig mogelijke opmeting. Hieraan kunnen evenwel geen rechten worden ontleend.

Verwijderen

- Zorg voor een veilig beheer. Vermijd het beschadigen van het asbestmateriaal. Controleer de toestand jaarlijks op wijzigingen.
- Scherm in afwachting van verwijdering het asbestmateriaal af van luchtstromingen en verstoring: bijvoorbeeld door het te verpakken, te fixeren, af te dekken, signalisatie - afbakening aan te brengen, ...

- Eenvoudige handelingen: mag via doe-het-zelf of door werknemer(s) met opleidingsattest eenvoudige handelingen
Deze toepassing kan door een aannemer die over een opleidingsattest eenvoudige handelingen beschikt of door een particulier (doe-het-zelf), verwijderd worden indien er geen verhoogd risico op vrijgave van asbestvezels (max. concentratie 0,01 vezels/cm³ - CODEX Art. VI.3-54) ontstaat en de toepassing voorafgaand wordt gefixeerd/bevochtigd; de individuele elementen zonder machinale werktuigen (boormachine, slijpschijf, hogedrukreiniger,...) en zonder breken of gooien een voor een losgemaakt worden; en ten slotte dubbel en luchtdicht verpakt weggevoerd worden naar een geregistreerd asbestinzamelaar of via een erkende asbestverwijderaar. (In het recyclagepark kan je niet terecht met niet-hechtgebonden asbest)

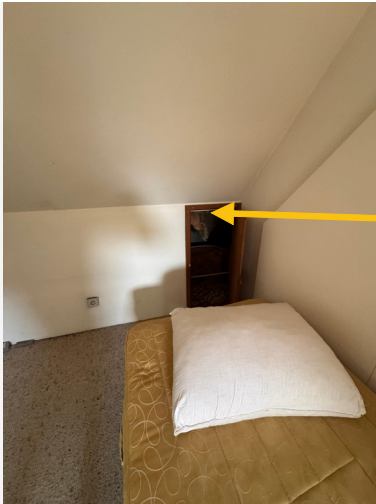
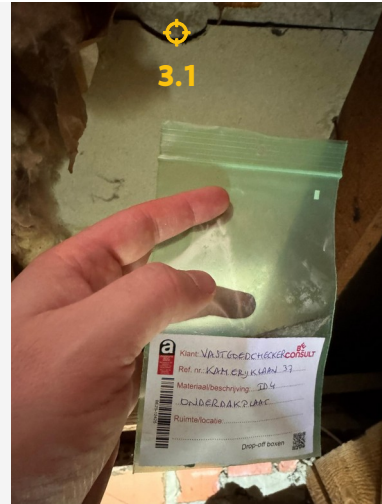
Eindbeoordeling materiaalrisico	Laag materiaalrisico en/of verlaagde kans op vezelvrijgave
---------------------------------	--

Gebondenheid	Categorie 1: hechtgebonden in oorsprong
Asbestsoort (vezeltype)	Alleen chrysotiel
Asbestconcentratie	Laag (< 50%)
Afschermingsgraad van het gehele materiaal	Geheel of deels (ook) vrij aan de binnenlucht
Toestand van het materiaal	Licht beschadigd, licht verweerd. Intact calciumsilicaatmateriaal of categorie III 'gebondenheid'

#	Type	Referentie	Resultaat
3.1	Puntmonster	ID4	Chrysotiel

Beschrijving	Onderdak type Menuiserite
Omgeving	Binnen
Primaire drager	Schuin dak
Asbestmateriaal	Plaat, paneel, tablet - Type Menuiserite
Bindmiddel van asbestmateriaal	Cement
Gebondenheid op basis van bindmiddel	Hecht
Hoeveelheid (oppervlakte - dikte - aantal)	<ul style="list-style-type: none">• 180,00 m² - 0,50 cm - 1 stuk
Totaal volume	0,90 m ³
Eenvoudig bereikbaar	Ja
Bevestigingswijze	<ul style="list-style-type: none">• Geklemd• Genageld, geniet
Identificatiemethode	Een monstername door de asbestdeskundige met laboanalyse door een asbestlabo.
Destructieve handeling voor identificatie	Nee
Opmerking	De hoeveelheid is een zo nauwkeurig mogelijke opmeting. Hieraan kunnen evenwel geen rechten worden ontleend.

Zorgvuldig beheren

- Zorg voor een veilig beheer. Vermijd het beschadigen van het asbestmateriaal. Controleer de toestand jaarlijks op wijzigingen.

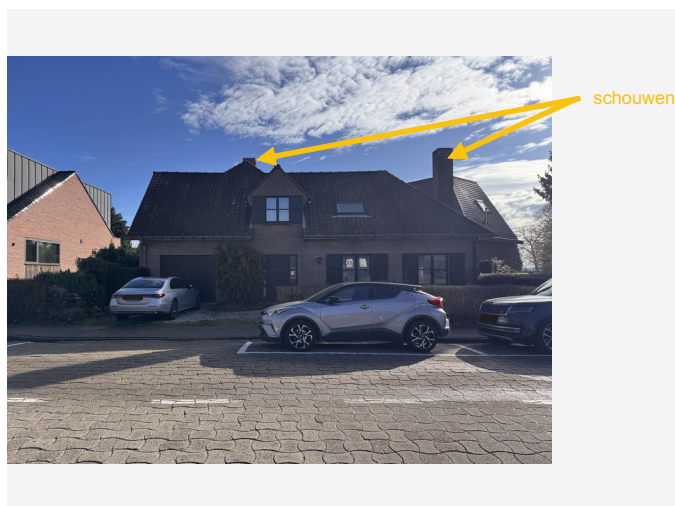
Situeringfoto

Tijdelijke beperking

Reden: Het te onderzoeken materiaal situeert zich hoger dan 3,50 m te rekenen vanaf een veilige ondergrond

Uitleg van de asbestdeskundige: De schouwen bevatten binnenin mogelijk een asbestcement rookgaskanaal. Laat dit onderzoeken bij eventuele werken.

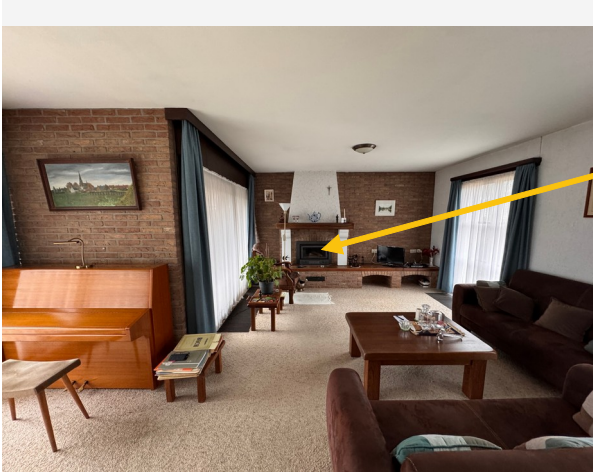
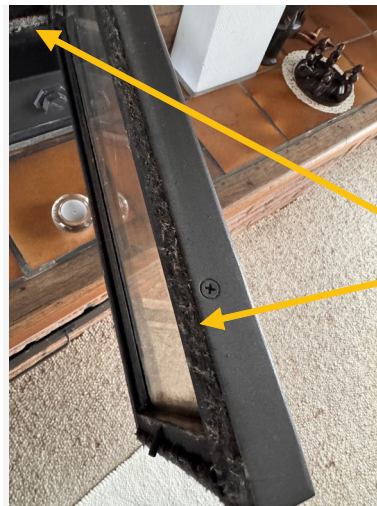
Fiche 5: Kachelkoord

koord in glasvezel

Niet-asbestverdachte koord in de kachel.

Basis voor advies	De asbestdeskundige beoordeelt het materiaal als niet-asbestverdacht.
-------------------	---
