# Asbestinventarisatetest

's Herenbaan 92, 2840 Rumst

Attestnummer : 20260107-000203.000

**Niet-asbestveilig**

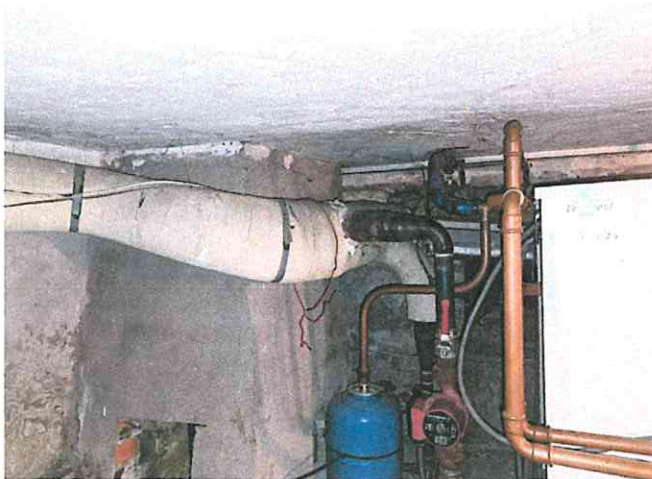
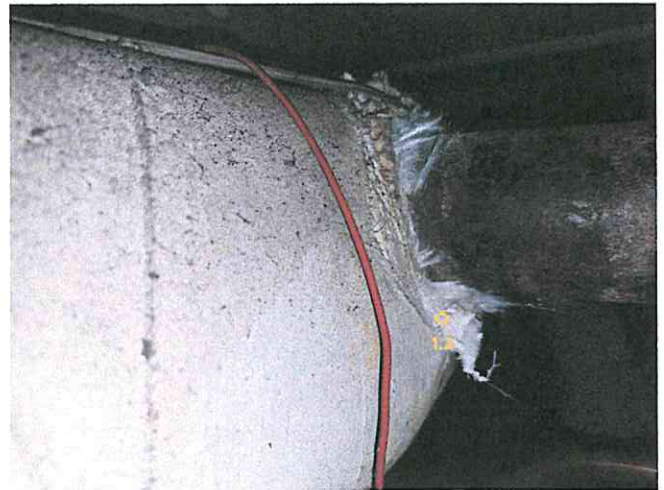
# Fiche 1: Leidingisolatie kelder

Het asbestmateriaal valt onder de mijlpaal van 2034.

Verwijderen

| Eindbeoordeling materiaalrisico | Laag materiaalrisico en/of verlaagde kans op vezelvrijgave |

| Gebondenheid | Categorie 2: niet-hechtgebonden met matrix |
| Asbestsoort (vezeltype) | Alleen chrysotiel |
| Toestand van het materiaal | Licht beschadigd, licht verweerd. Intact calciumsilicaatmateriaal of categorie III 'gebondenheid' |

| # | Type | Referentie | Resultaat |
|---|---|---|---|
| 1.1 | Mengmonster | MM03 Recht | Chrysotiel |
| 1.2 | Mengmonster | MM04 Bocht | Chrysotiel |

| Asbestmateriaal | In-situ afwerkingslagen - Thermische isolatie |

- Verwijder dit asbestmateriaal zo snel mogelijk. Volg de toestand goed op.

- Hermetische zone (erkend asbestverwijderaar)  
Betreft een losgebonden toepassing met lichte verwerking. Het saneren van de toepassing veroorzaakt breukvorming, verkrumeling en stofvorming van het materiaal. Dit met een hoog risico op vezelvrijgave. De toepassing dient verwijderd te worden a.d.h.v. een hermetische zone, dit door een erkend asbestverwijderaar. Voor verder advies kan je een kijkje nemen op de site van OVAM.

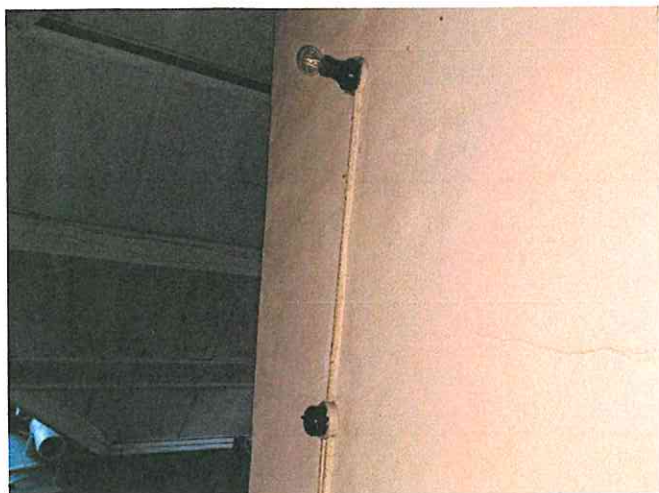
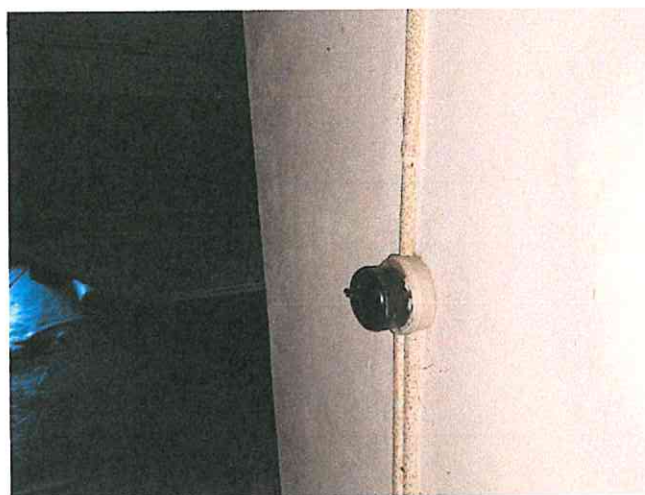
## Fiche 2: Bakelieten componenten

Het asbestmateriaal valt onder de mijlpaal van 2040.

Zorgvuldig beheren

| Eindbeoordeling materiaalsrisico | Laag materiaalsrisico en/of verlaagde kans op vezelvrijgave |

| Asbestsoort (vezeltype) | Crocidoliet aanwezig |
| Toestand van het materiaal | Onbeschadigd, niet verweerd |

| Asbestmateriaal | Plaat, paneel, tablet - Type Bakeliet |

- Zorg voor een veilig beheer. Vermijd het beschadigen van het asbestmateriaal. Controleer de toestand jaarlijks op wijzigingen.
- Voer bijkomende staalname(s) uit.

- Eenvoudige handelingen: mag via doe-het-zelf of door werknemer(s) met opleidingsattest eenvoudige handelingen  
Raadpleeg de actuele wetgeving op de website van OVAM. Onder strikte voorwaarden kan het eventueel toegestaan zijn om deze toepassing zelf te verwijderen. Bij twijfel wordt echter sterk aangeraden om een erkende asbestverwijderaar te raadplegen. Zorg er bovendien voor dat u zich goed informeert via de websites van OVAM en andere officiële bronnen over de vereiste persoonlijke beschermingsmaatregelen en de richtlijnen voor het veilig verwijderen van asbest.

Houd er rekening mee dat deze toepassingen vaak onder spanning staan. Het is daarom aan te raden om ook een elektricien te raadplegen, aangezien het werken aan of verwijderen van deze toepassingen specifieke technische kennis vereist.

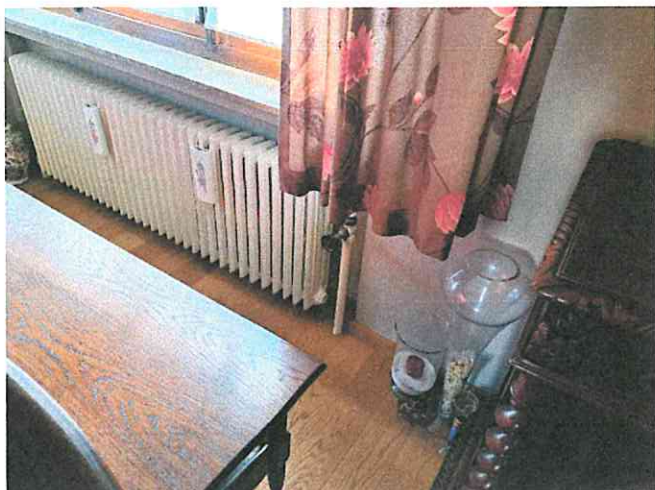
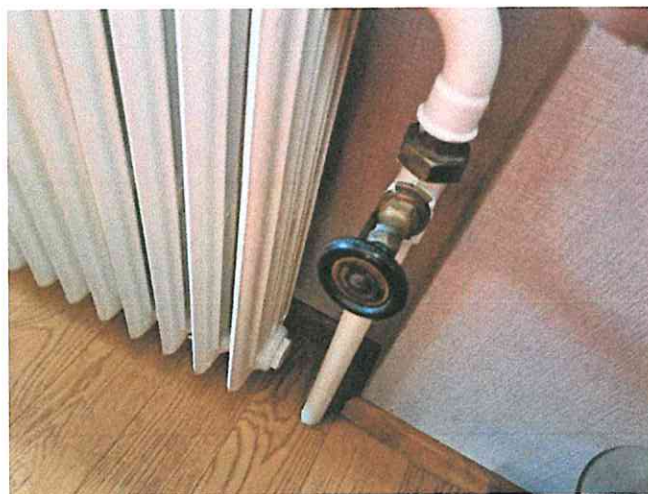
## Fiche 3: Bakeliet radiatorknoppen

Het asbestmateriaal valt onder de mijlpaal van 2040.

Zorgvuldig beheren

Laag materiaalrisico en/of verlaagde kans op vezelvrijgave

| Asbestsoort (vezeltype) | Crocidoliet aanwezig |
| Toestand van het materiaal | Onbeschadigd, niet verweerd |

| Asbestmateriaal | Plaat, paneel, tablet - Type Bakeliet |

- Zorg voor een veilig beheer. Vermijd het beschadigen van het asbestmateriaal. Controleer de toestand jaarlijks op wijzigingen.
- Voer bijkomende staalname(s) uit.

- Eenvoudige handelingen: mag via doe-het-zelf of door werknemer(s) met opleidingsattest eenvoudige handelingen  
Raadpleeg de actuele wetgeving op de website van OVAM. Onder strikte voorwaarden kan het eventueel toegestaan zijn om deze toepassing zelf te verwijderen. Bij twijfel wordt echter sterk aangeraden om een erkende asbestverwijderaar te raadplegen. Zorg er bovendien voor dat u zich goed informeert via de websites van OVAM en andere officiële bronnen over de persoonlijke beschermingsmaatregelen die nodig zijn en de richtlijnen voor het veilig verwijderen van asbest.

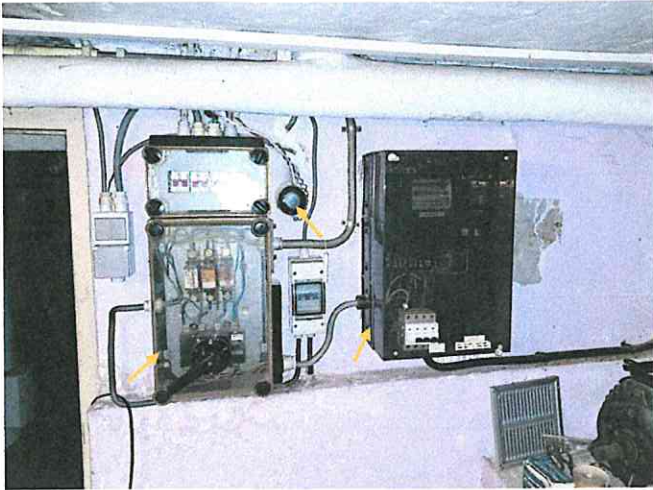
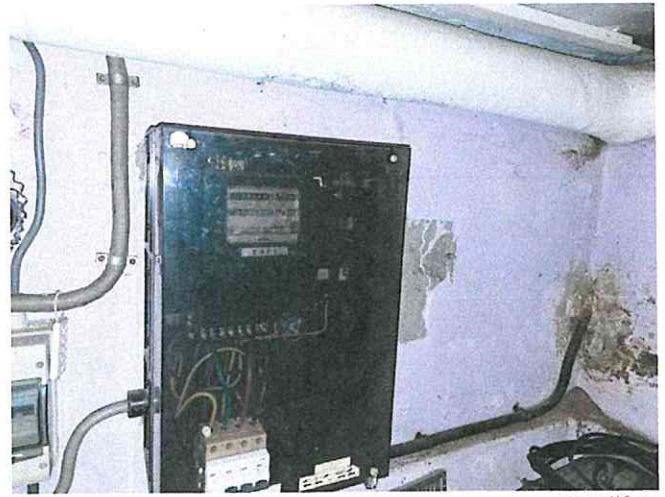
Het asbestmateriaal valt onder de mijlpaal van 2040.

Zorgvuldig beheren

| Eindbeoordeling materiaalarisico | Laag materiaalarisico en/of verlaagde kans op vezelvrijgave |

| Asbestsoort (vezeltype) | Crocidoliet aanwezig |
| Toestand van het materiaal | Onbeschadigd, niet verweerd |

| Beschrijving | Bakeliet tellerkast |
| Asbestmateriaal | Plaat, paneel, tablet - Type Bakeliet |

- Zorg voor een veilig beheer. Vermijd het beschadigen van het asbestmateriaal. Controleer de toestand jaarlijks op wijzigingen.
- Voer bijkomende staalname(s) uit.

- Eenvoudige handelingen: mag via doe-het-zelf of door werknemer(s) met opleidingsattest eenvoudige handelingen  
Deze toepassing mag volgens de huidige wetgeving worden verwijderd via eenvoudige handelingen. Aangezien deze toepassing echter eigendom is van de nutsvoorzieningsmaatschappij, mag deze uitsluitend worden verwijderd door hen of door een door hen aangestelde onderaannemer die beschikt over de nodige attesten en opleidingen. Daarom wordt hier verwezen naar de methode van een erkende verwijderaar, maar in feite dient dit via de nutsvoorzieningsmaatschappij te verlopen.

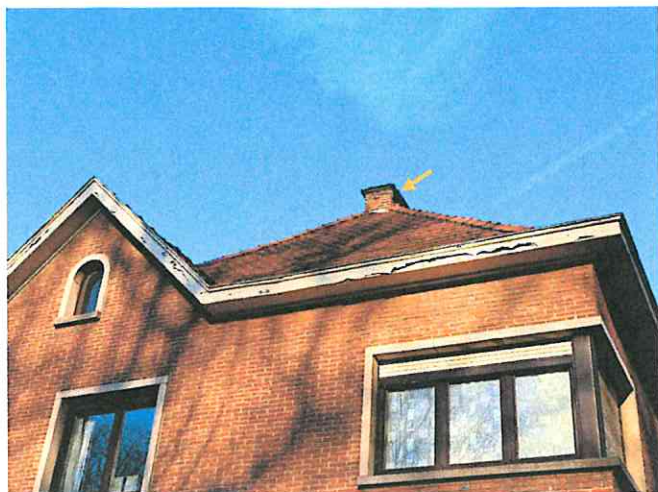
Situeringfoto

**Reden:** Het te onderzoeken materiaal situeert zich hoger dan 3,50 m te rekenen vanaf een veilige ondergrond

**Uitleg van de asbestdeskundige:** Het rookgaskanaal is niet beoordeeld. Aan de binnenzijde is de kachel aangesloten. Aan de buitenzijde is het hoger dan 3,5 meter om de schoorsteen te inspecteren. Het is niet zichtbaar of er een asbestverdacht rookgaskanaal aanwezig is in de schoorsteen. Conform ons inspectieprotocol mogen wij een beperking invoeren voor hoogtes hoger dan 3,5 m. Indien men dit wil laten onderzoeken, dient er een nieuwe afspraak gemaakt te worden en moet er een hoogtewerker voorzien worden, evenals iemand die bevoegd is om deze te bedienen en eventueel een techniker die de al dan niet aanwezige schouwhoed kan afnemen en weer terugplaatsen.

| (Asbest)materiaal | Rookgaskanaal |
| Karakterisatie | Asbest (verdacht) |

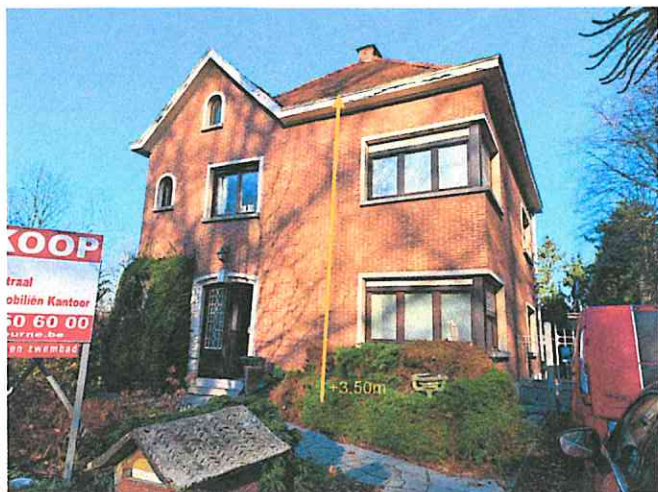
Situeringsfoto

**Reden:** Het te onderzoeken materiaal situeert zich hoger dan 3,50 m te rekenen vanaf een veilige ondergrond

**Uitleg van de asbestdeskundige:** Het onderdak is niet waarneembaar vanwege de hoogte, die meer dan 3,5 meter bedraagt. Door de afwerkingsgraad aan de binnenzijde van de bovenste verdieping is het onderdak niet zichtbaar of inspecteerbaar. We hebben geprobeerd een dakpan op te tillen om het onderdak te inspecteren, maar dit is niet gelukt. Alleen destructief onderzoek kan bepalen of het onderdak al dan niet asbesthoudend is (type menuiserite).

| (Asbest)materiaal | Plaat, paneel, tablet - Type Menuiserite |
| Karakterisatie | Asbest (verdacht) |

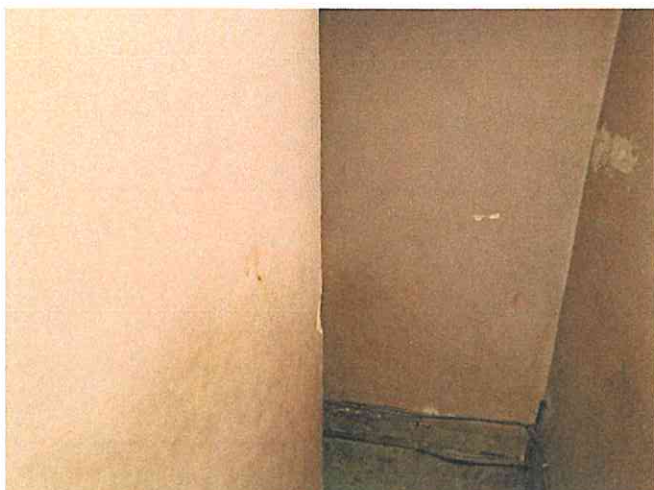
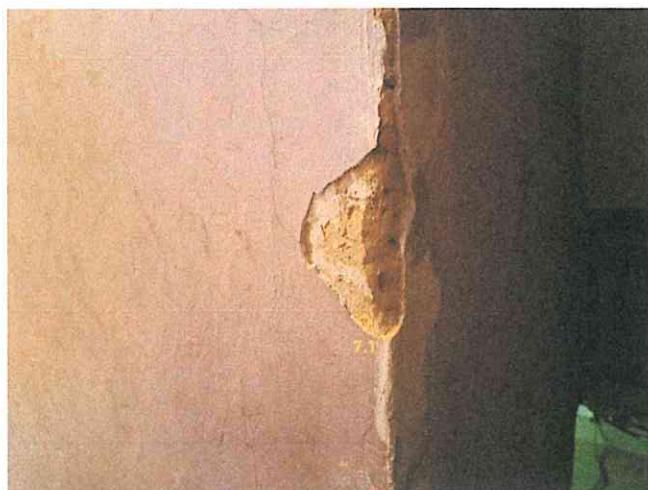
## Fiche 7: Pleisterwerk muren

Geen asbest

| # | Type | Referentie | Resultaat |
|---|---|---|---|
| 7.1 | Mengmonster | MM01 | Geen asbest |

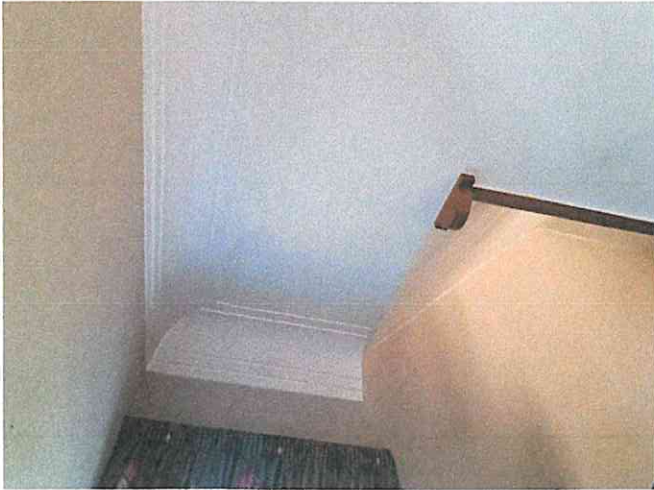
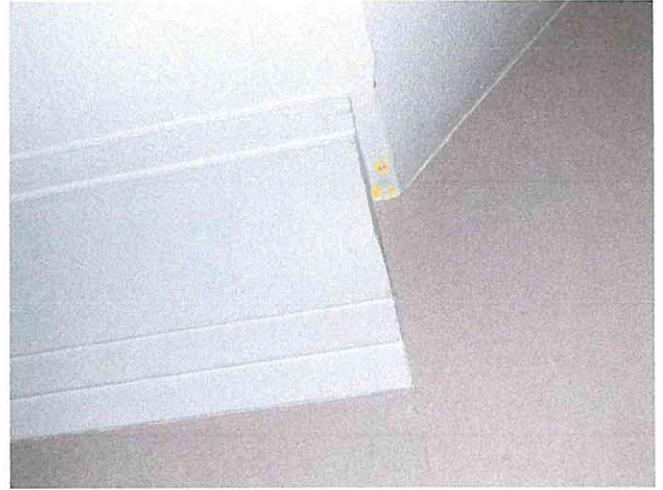
## Fiche 8: Pleisterwerk plafonds

Geen asbest

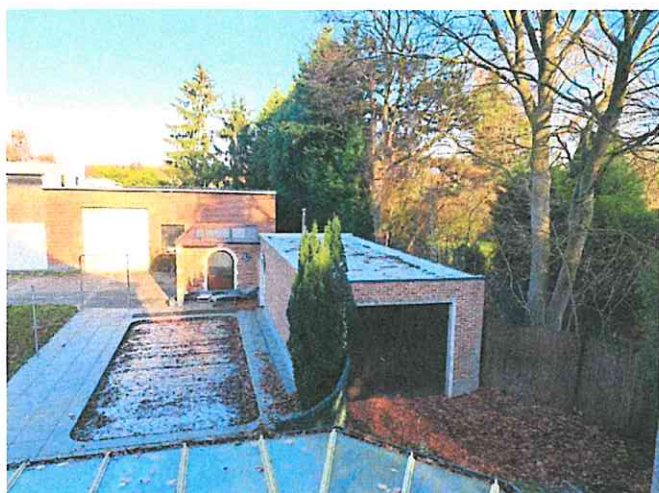
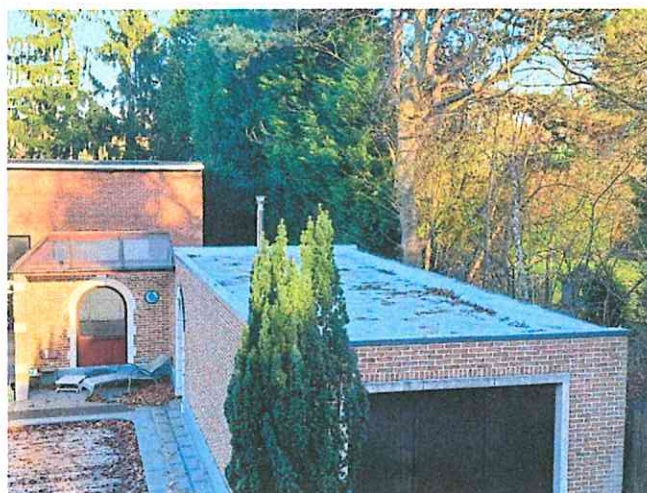
## Fiche 12: Polyester platdak

| Beschrijving | Notitie | Terug te vinden op plannen |
|---|---|---|
| Fiche 12: Polyester platdak | <p>Het plat dak is afgewerkt met polyester, een materiaal dat niet asbestverdacht is. Er is echter geen zicht op eventuele oudere dakbedekkingen die zich daaronder kunnen bevinden. Het detecteren hiervan valt onder destructief onderzoek, wat niet vereist is voor het opstellen van een attest.</p> <p>Wees wel attent: indien werkzaamheden aan de onderste lagen of renovaties aan het dak worden uitgevoerd, bestaat de mogelijkheid dat er nog asbestverdachte onderlagen aanwezig zijn, zeker als de constructie werd opgetrokken vóór 2001. Bij renovaties is het altijd aan te raden om een asbestdeskundige in te schakelen voor een destructief onderzoek van de betreffende ruimte of ruimtes.</p> | - |
