# Asbestinventarisatetest

Kapelstraat 89, 2540 Hove

Attestnummer : 20250326-000068.000

Uitgegeven op : 26.03.2025

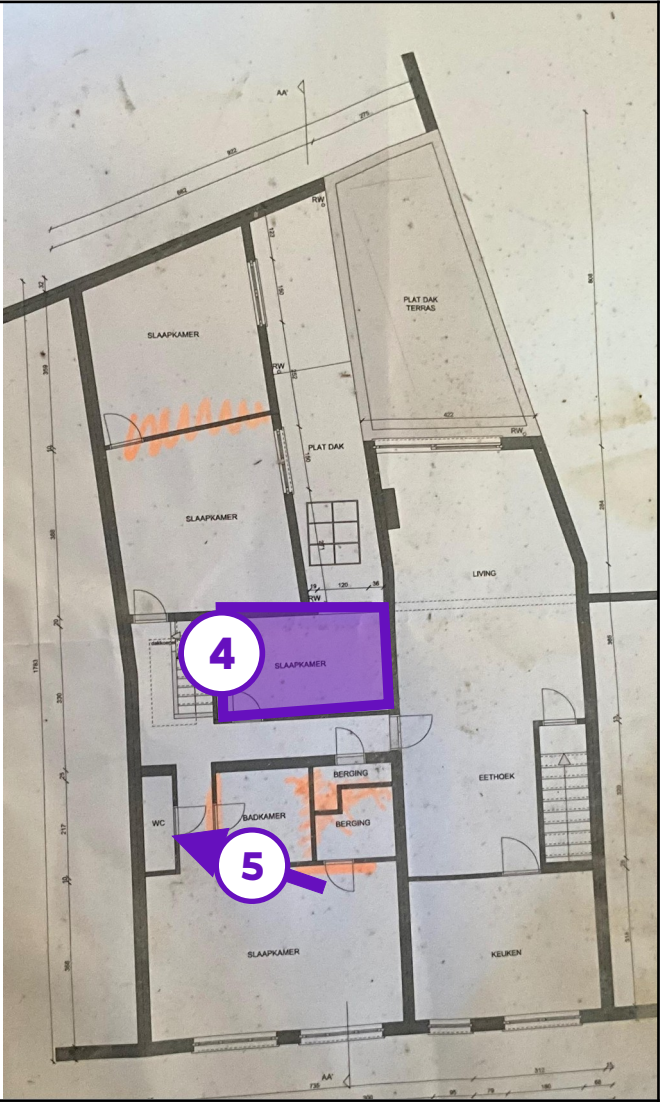
# Plan 1.2: Plafonds + CV ketel

de meeste plafonds zijn gestript

Er zijn plafonds afgewerkt in plaatmateriaal. Het is niet duidelijk of er pleisterwerk of verdacht materiaal aanwezig is achter deze valse plafonds, het is aangewezen om bijkomend onderzoek uit te voeren bij werken.

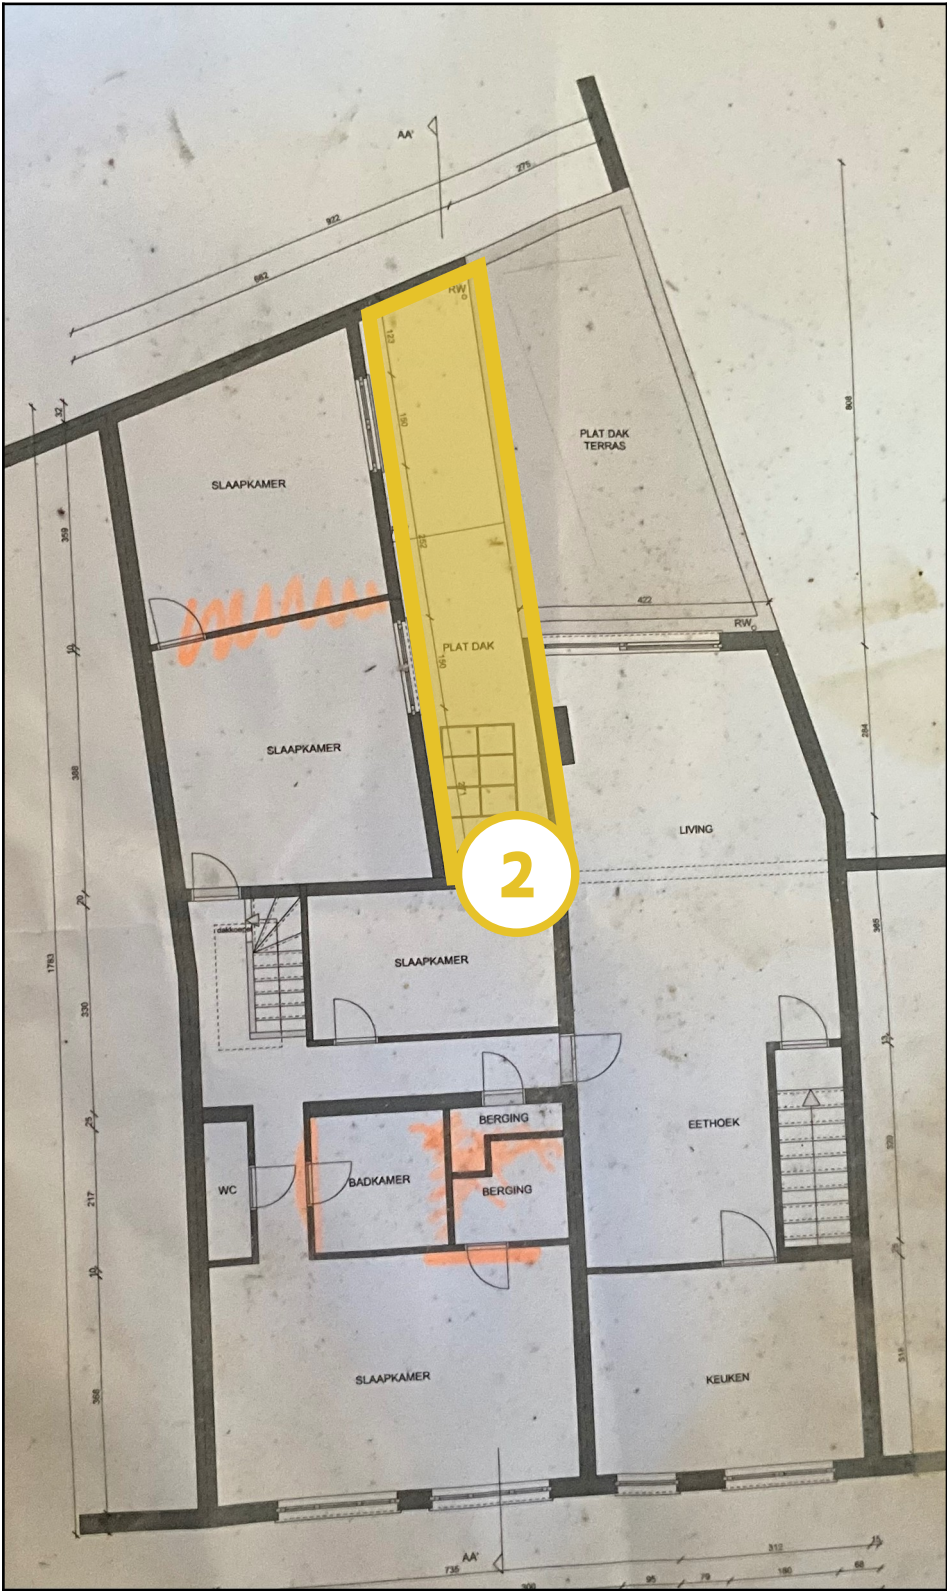
# Plan 1.5: Roofing plat dak

| 2. Roofing plat dak (zonder staalname: kans lekkage). | Asbestmateriaal | Zorgvuldig beheren |

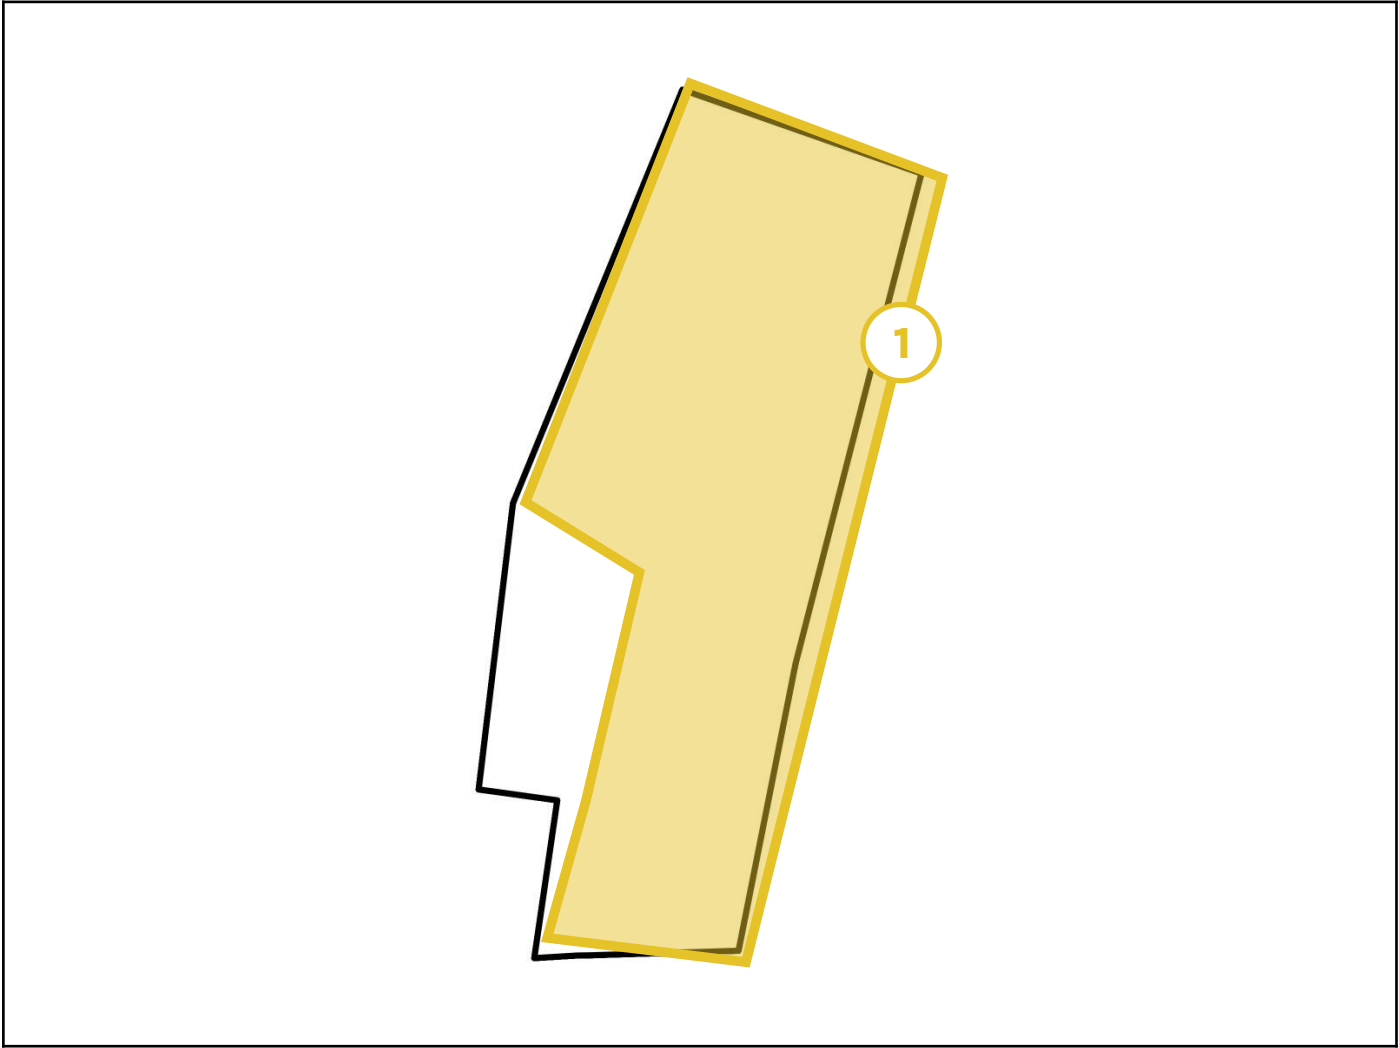
# Plan 1.6: Roofing hoofddak

| Beschrijving | Type | Actie |
|---|---|---|
| 1. Roofing hoofddak (zonder staalname: kans lekkage). | Asbestmateriaal | Zorgvuldig beheren |

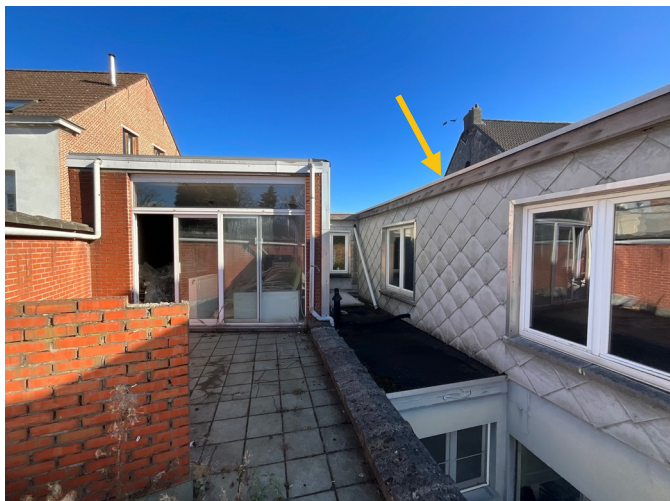
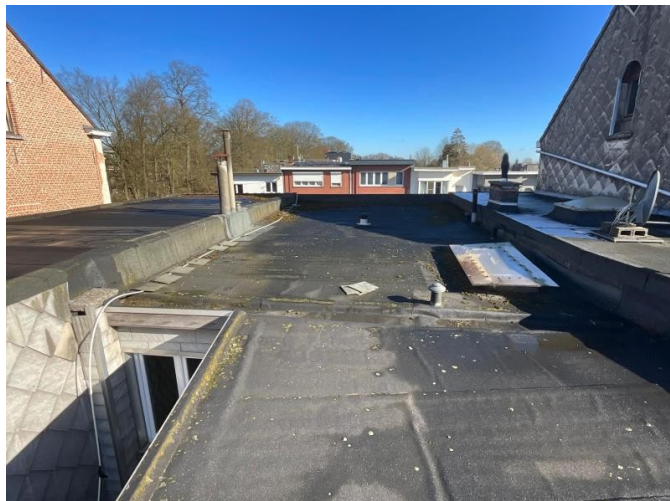
# Fiche 1: Roofing hoofddak (zonder staalname: kans lekkage).

| Eindbeoordeling materiaalrisico | Laag materiaalrisico en/of verlaagde kans op vezelvrijgave |

| Gebondenheid | Categorie 1: hechtgebonden in oorsprong |
| Asbestsoort (vezeltype) | Alleen chrysotiel |
| Asbestconcentratie | Laag (< 50%) |
| Afschermingsgraad van het gehele materiaal | Geheel of deels vrij aan de buitenlucht |
| Toestand van het materiaal | Licht beschadigd, licht verweerd. Intact calciumsilicaatmateriaal of categorie III 'gebondenheid' |

| Identificatiemethode | <p>Vaststelling zonder monstername</p> <p>Motivatie: Groot risico op structurele gevolgschade (lekschade, werking installatie,...)</p> |
| Opmerking | <p>Volgens het inspectieprotocol is een monstername van roofing verplicht om dit te identificeren als niet-asbesthoudend. Een monstername is echter niet mogelijk wegens kans op lekkage. De toepassing wordt in de databank als asbestverdacht beschouwd. Mogelijks kunnen er ook asbestverdachte onderlagen aanwezig zijn. Het is aangewezen om extra controle uit te voeren bij eventuele renovatiewerken. De vermelde oppervlaktes, diktes en volumes betreffen een beredeneerde schatting. Er worden geen rechten verleend aan deze oppervlaktes/diktes/volumes.</p> |

Het asbestmateriaal valt onder de mijlpaal van 2040.

Zorgvuldig beheren

- Zorg voor een veilig beheer. Vermijd het beschadigen van het asbestmateriaal. Controleer de toestand jaarlijks op wijzigingen.
- Voer bijkomende staalname(s) uit.

- Eenvoudige handelingen: enkel door erkend asbestverwijderaar  
Toepassing mag niet door doe-het-zelf verwijderd worden omdat de roofing zijn bindingssterkte verloren is

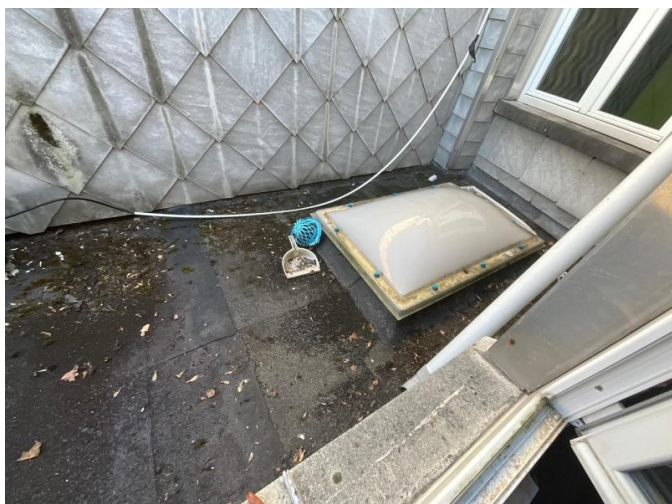
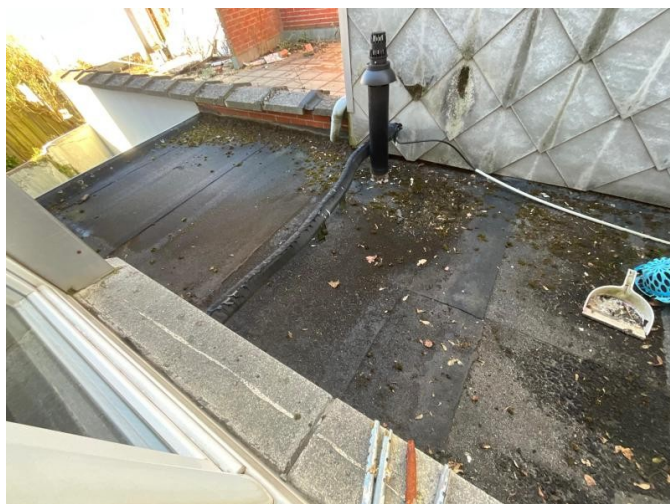
## Fiche 2: Roofing plat dak (zonder staalname: kans lekkage).

| Eindbeoordeling materiaalisico | Laag materiaalisico en/of verlaagde kans op vezelvrijgave |

| Gebondenheid | Categorie 1: hechtgebonden in oorsprong |
| Asbestsoort (vezeltype) | Alleen chrysotiel |
| Asbestconcentratie | Laag (< 50%) |
| Afschermingsgraad van het gehele materiaal | Geheel of deels vrij aan de buitenlucht |
| Toestand van het materiaal | Licht beschadigd, licht verweerd. Intact calciumsilicaatmateriaal of categorie III 'gebondenheid' |

| Identificatiemethode | Vaststelling zonder monstername<br><br>Motivatie: Groot risico op structurele gevolgschade (lekkage, werking installatie,...) |
| Opmerking | Volgens het inspectieprotocol is een monstername van roofing verplicht om dit te identificeren als niet-asbesthoudend. Een monstername is echter niet mogelijk wegens kans op lekkage. De toepassing wordt in de databank als asbestverdacht beschouwd. Mogelijks kunnen er ook asbestverdachte onderlagen aanwezig zijn. Het is aangewezen om extra controle uit te voeren bij eventuele renovatiewerken. De vermelde oppervlaktes, diktes en volumes betreffen een beredeneerde schatting. Er worden geen rechten verleend aan deze oppervlaktes/diktes/volumes. |

Het asbestmateriaal valt onder de mijlpaal van 2040.

Zorgvuldig beheren

- Zorg voor een veilig beheer. Vermijd het beschadigen van het asbestmateriaal. Controleer de toestand jaarlijks op wijzigingen.
- Voer bijkomende staalname(s) uit.

- Eenvoudige handelingen: enkel door erkend asbestverwijderaar  
Toepassing mag niet door doe-het-zelf verwijderd worden omdat de roofing zijn bindingssterkte verloren is

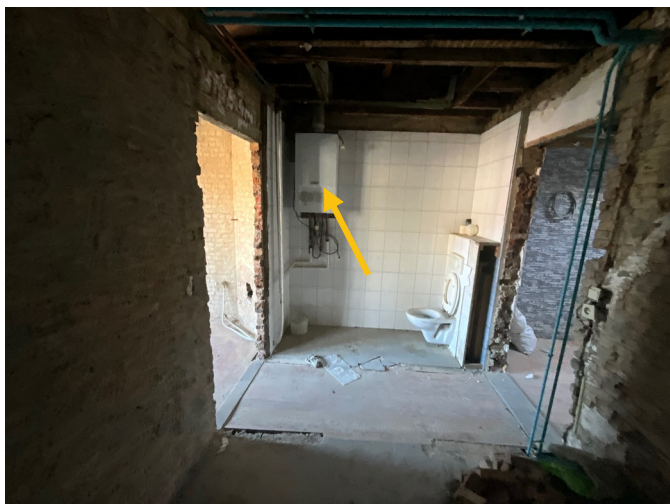
De ketel is van 2012 en hierdoor niet asbestverdacht.

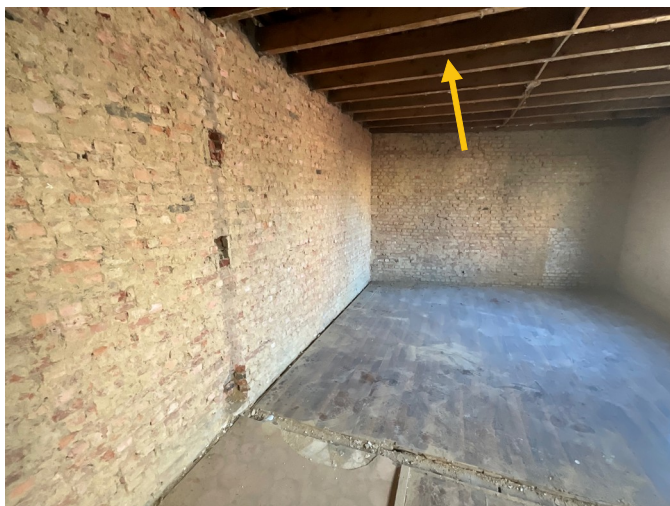
Er zijn geen plafonds zichtbaar.

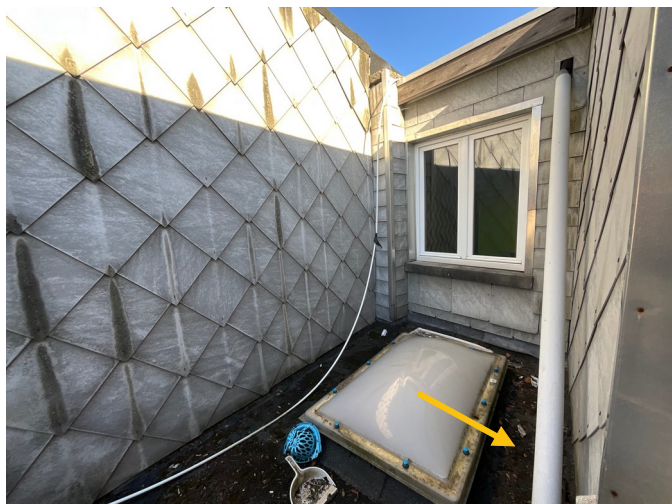
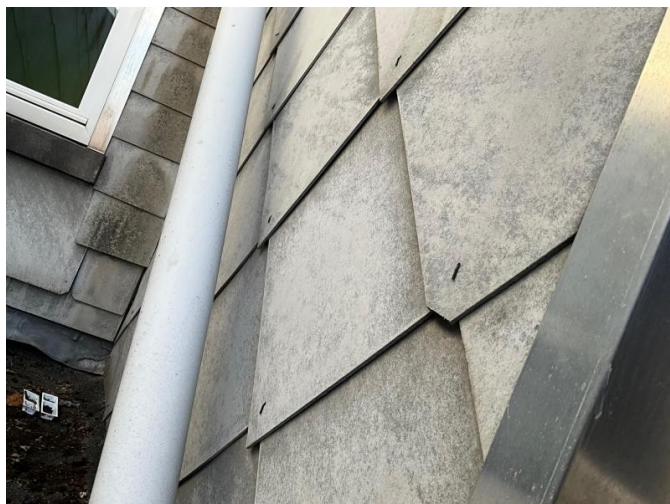
## Fiche 7: Dak/gevelleien (met staalname).

Geen asbest

| # | Type | Referentie | Resultaat |
|---|---|---|---|
| 7.1 | Puntmonster | S2 | Geen asbest |

| Opmerking | <p>Er werd een staal genomen aan een uitstekend stuk waardoor de waterdichtheid van de dakbedekking niet in het gedrang komt.</p> <p>De vermelde oppervlaktes, diktes en volumes betreffen een beredeneerde schatting. Er worden geen rechten verleend aan deze oppervlaktes/diktes/volumes.</p> |

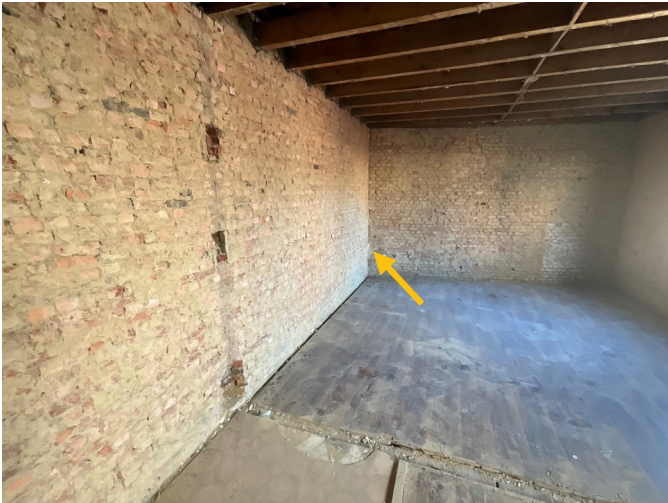
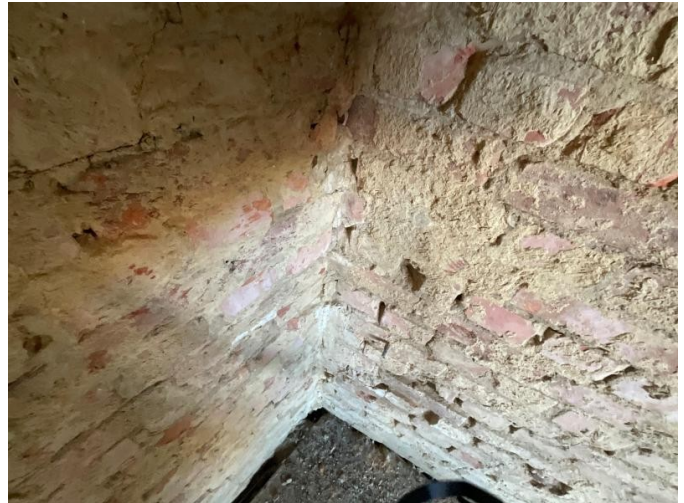
## Fiche 8: Muurpleister

Geen asbest

| # | Type | Referentie | Resultaat |
|---|---|---|---|
| 8.1 | Mengmonster | S1 | Geen asbest |

| Opmerking | <p>Volgens het inspectieprotocol is een monstername van het pleisterwerk verplicht om dit te identificeren als niet-asbesthoudend.</p> <p>Locatie staalnames: individuele ruimte: leefruimte / natte ruimte: Bdk/ stookplaats: Bdk / traphal.</p> <p>De vermelde oppervlaktes en volumes betreffen een beredeneerde schatting. Er worden geen rechten verleend aan deze oppervlaktes/volumes. De dikte is een schatting die voorkomt uit de monsterplaatsen en is daarom niet altijd representatief.</p> <p>Er bevinden zich enkele valse wanden. Het is niet duidelijk of er pleisterwerk aanwezig is achter deze valse wanden, het is aangewezen om bijkomend onderzoek uit te voeren bij werken.</p> |
