Asbestinventarisatetest

Koningin Astridlaan 38, 3010 Leuven

Attestnummer : 20260405-000064.000

Niet-asbestveilig

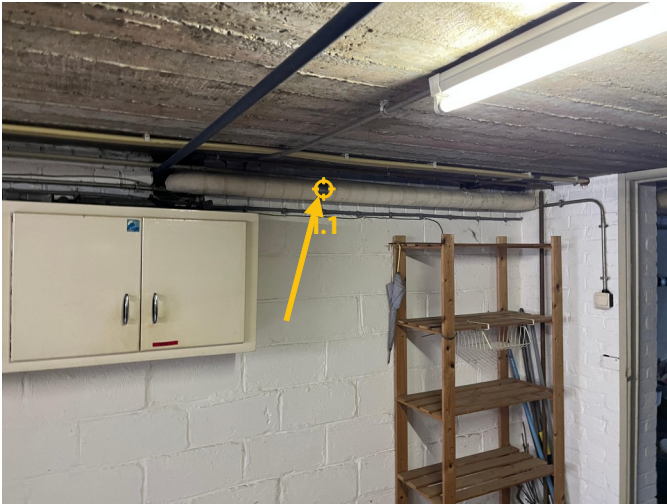
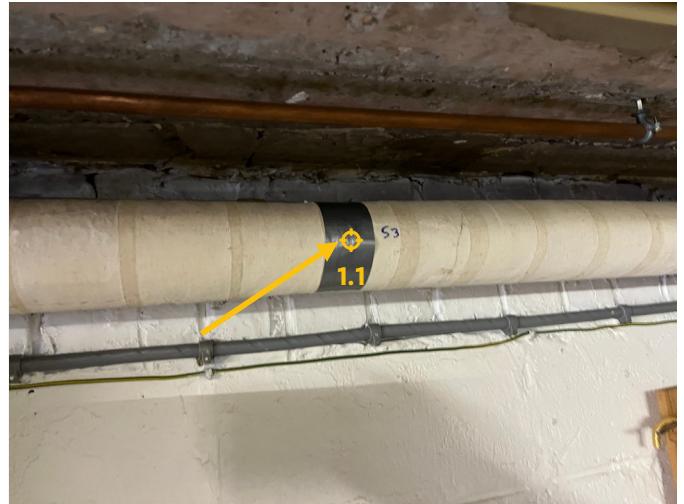
Eindbeoordeling materiaalrisico	Hoog materiaalrisico en/of hoge kans op vezelvrijgave
---------------------------------	---

Gebondenheid	Categorie 2: niet-hechtgebonden met matrix
Asbestsoort (vezeltype)	Amfibool aanwezig, uitgezonderd crocidoliet
Asbestconcentratie	Hoog ($\geq 50\%$)
Afschermingsgraad van het gehele materiaal	Geheel of deels vrij aan de binnenlucht, maar geen contact met binnenluchtstromen
Toestand van het materiaal	Matig beschadigd, matig verweerd

#	Type	Referentie	Resultaat
1.1	Mengmonster	94096/S3	Amosiet
1.2	Mengmonster	94096/S4	Amosiet

Beschrijving	Leidingisolatie (gips)
Omgeving	Binnen
Primaire drager	HVAC infrastructuur en uitrusting
Asbestmateriaal	In-situ afwerkingslagen - Thermische isolatie
Bindmiddel van asbestmateriaal	Gips - kalk
Gebondenheid op basis van bindmiddel	Niet-hechtgebonden
Hoeveelheid (lengte - omtrek - dikte - aantal)	<ul style="list-style-type: none">• 18,00 m - 30,00 cm - 2,50 cm - 1 stuk
Totaal volume	0,135 m ³
Eenvoudig bereikbaar	Ja
Bevestigingswijze	<ul style="list-style-type: none">• Verlijmd, ingegoten, versmeerd
Identificatiemethode	Een monstername door de asbestdeskundige met laboanalyse door een asbestlabo.
Destructieve handeling voor identificatie	Nee
Opmerking	<p>De hoeveelheid is een zo nauwkeurig mogelijke opmeting. Hieraan kunnen evenwel geen rechten worden ontleend. Rechte stukken en bochten worden waar mogelijk apart bemonsterd.</p> <p>94096/S3 betreft de rechte stukken</p> <p>94096/S4 betreft de bochtende stukken</p>

- Verwijder dit asbestmateriaal zo snel mogelijk. Volg de toestand goed op.

- Hermetische zone (erkend asbestverwijderaars)
Deze toepassing kan enkel door een erkende asbestverwijderaars via de methodiek van hermetische zone verwijderd worden omdat verwijdering via de methodiek van eenvoudige handelingen en/of couveusezakmethode niet mogelijk is; en er automatisch een verhoogd risico op vrijgave van asbestvezels (max. concentratie 0,01 vezels/cm - CODEX Art. VI.3-54) ontstaat. (Bron: CODEX - Art. VI.3-61.- par 1.)

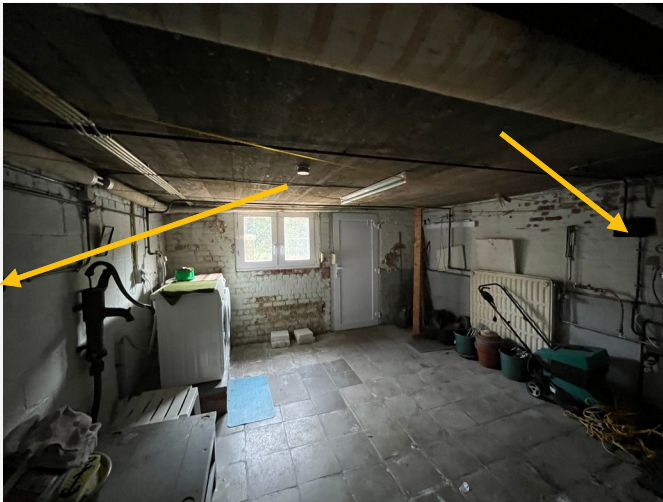
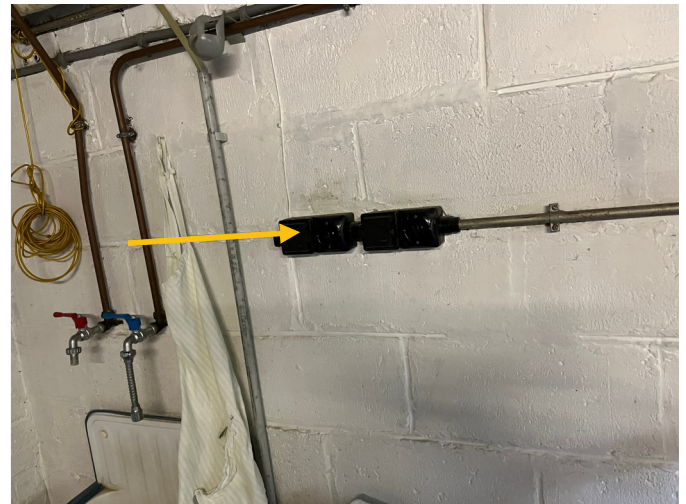
Verhoogd materiaalrisico en/of verhoogde kans op vezelvrijgave

Gebondenheid	Categorie 1: hechtgebonden in oorsprong
Asbestsoort (vezeltype)	Crocidoliet aanwezig
Asbestconcentratie	Laag (< 50%)
Afschermingsgraad van het gehele materiaal	Geheel of deels vrij aan de binnenlucht, maar geen contact met binnenluchtstromen
Toestand van het materiaal	Licht beschadigd, licht verweerd. Intacte calciumsilicaatplaat of materiaal met categorie 3-gebondenheid

Beschrijving	Bakeliet schakelaars/stopcontacten
Omgeving	Binnen
Primaire drager	Communicatie en elektrische infrastructuur en uitrusting
Asbestmateriaal	Plaat, paneel, tablet - Type Bakeliet
Bindmiddel van asbestmateriaal	Kunststof of -hars
Gebondenheid op basis van bindmiddel	Hecht
Hoeveelheid (oppervlakte - dikte - aantal)	<ul style="list-style-type: none"> • 0,01 m² - 1,00 cm - 6 stuks
Totaal volume	< 0,001 m ³
Eenvoudig bereikbaar	Ja
Bevestigingswijze	<ul style="list-style-type: none"> • Geschroefd
Identificatiemethode	<p>De asbestdeskundige beoordeelt het materiaal als asbestverdacht en dus asbesthoudend, en dit zonder monstername.</p> <p>Motivatie: De monstername brengt andere schade aan dan schade die inherent is aan de monstername.</p>
Destructieve handeling voor identificatie	Nee
Opmerking	De hoeveelheid is een zo nauwkeurig mogelijke opmeting. Hieraan kunnen evenwel geen rechten worden ontleend. Monstername niet uitgevoerd wegens risico op beschadiging van een elektrisch component en mogelijke blootstelling aan spanning of storingen in de elektrische installatie.

- Zorg voor een veilig beheer. Vermijd het beschadigen van het asbestmateriaal. Controleer de toestand jaarlijks op wijzigingen.
- Voer bijkomende staalname(s) uit.

- Eenvoudige handelingen: mag via doe-het-zelf of door werknemer(s) met opleidingsattest eenvoudige handelingen
Deze toepassing kan door een aannemer die over een opleidingsattest eenvoudige handelingen beschikt of door een particulier (doe-het-zelf), verwijderd worden indien er geen verhoogd risico op vrijgave van asbestvezels (max. concentratie 0,01 vezels/cm³ - CODEX Art. VI.3-54) ontstaat en de toepassing voorafgaand wordt gefixeerd/bevochtigd; de individuele elementen zonder machinale werktuigen (boormachine, slijpschijf, hogedrukreiniger,...) en zonder breken of gooien een voor een losgemaakt worden; en ten slotte dubbel en luchtdicht verpakt weggevoerd worden naar een erkend afvalpunt (recyclagepark).

Opgelet installatie onder spanning, laat best verwijderen door een erkend elektriker. De elektriciteitsmeter daarentegen mag enkel vervangen worden door de netbeheerder.

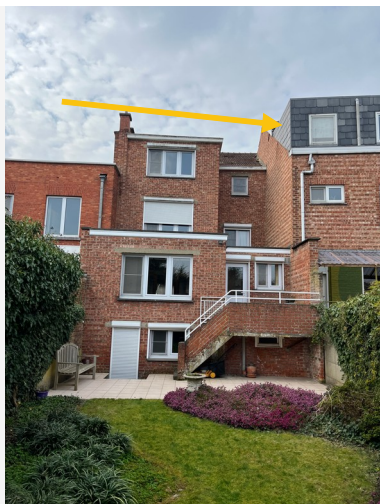
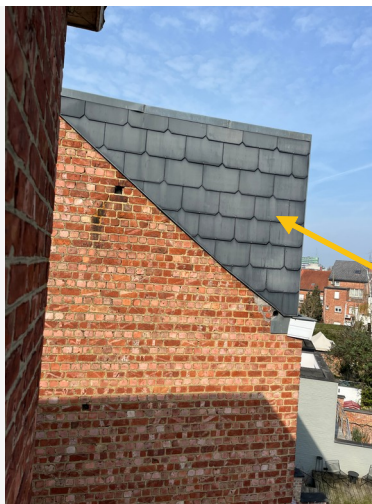
Laag materiaalrisico en/of verlaagde kans op vezelvrijgave

Gebondenheid	Categorie 1: hechtgebonden in oorsprong
Asbestsoort (vezeltype)	Crocidoliet aanwezig
Asbestconcentratie	Laag (< 50%)
Afschermingsgraad van het gehele materiaal	Geheel of deels vrij aan de buitenlucht, maar geen contact met binnenlucht
Toestand van het materiaal	Licht beschadigd, licht verweerd. Intacte calciumsilicaatplaat of materiaal met categorie 3-gebondenheid

Beschrijving	Gevel met leien
Omgeving	Buiten
Primaire drager	Wand buitenschil
Asbestmateriaal	Dak- en gevelbekleding - Lei, shingle
Bindmiddel van asbestmateriaal	Cement
Gebondenheid op basis van bindmiddel	Hecht
Hoeveelheid (oppervlakte - aantal)	<ul style="list-style-type: none">• 6,00 m² - 1 stuk
Totale oppervlakte	6,00 m ²
Eenvoudig bereikbaar	Ja
Bevestigingswijze	<ul style="list-style-type: none">• Genageld, geniet
Identificatiemethode	<p>De asbestdeskundige beoordeelt het materiaal als asbestverdacht en dus asbesthoudend, en dit zonder monsternamen.</p> <p>Motivatie: De materialen behoren niet toe aan de eigenaar voor wie de asbestdeskundige de asbestinventaris uitvoert.</p>
Destructieve handeling voor identificatie	Nee
Opmerking	Maten, gewichten, en hoeveelheden zijn louter indicatief en kunnen derhalve niet gebruikt worden als basis voor offertes of berekeningen.

- Verwijder dit asbestmateriaal zo snel mogelijk. Volg de toestand goed op.
- Hemelwater dat afspoelt van asbestcement daken of gevels kan asbestdeeltjes bevatten. Gebruik het enkel voor gesloten circuits (bv. spoelen toiletten). Reinig na het vervangen van het dak of de gevel de dakgoten en regenwaterput of -ton om asbesthoudend sediment of slib te verwijderen
- Voer bijkomende staalname(s) uit.

- Eenvoudige handelingen: mag via doe-het-zelf of door werknemer(s) met opleidingsattest eenvoudige handelingen
Deze toepassing kan door een aannemer die over een opleidingsattest eenvoudige handelingen beschikt of door een particulier (doe-het-zelf), verwijderd worden indien er geen verhoogd risico op vrijgave van asbestvezels (max. concentratie 0,01 vezels/cm³ - CODEX Art. VI.3-54) ontstaat en de toepassing voorafgaand wordt gefixeerd/bevochtigd; de individuele elementen zonder machinale werktuigen (boormachine, slijpschijf, hogedrukreiniger,...) en zonder breken of gooien een voor een losgemaakt worden; en ten slotte dubbel en luchtdicht verpakt weggevoerd worden naar een erkend afvalpunt (recyclagepark).

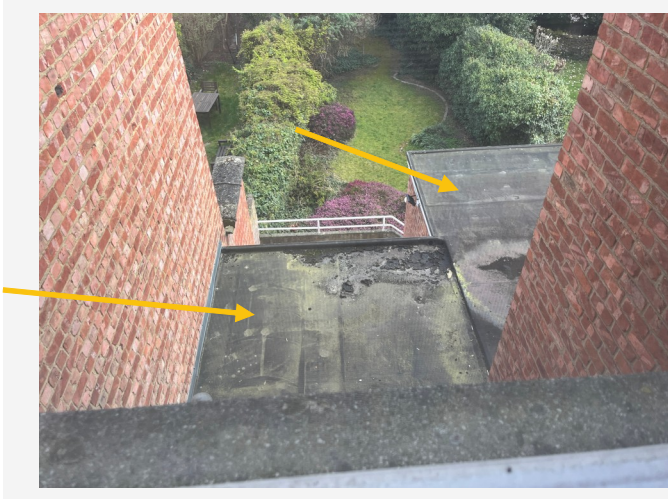
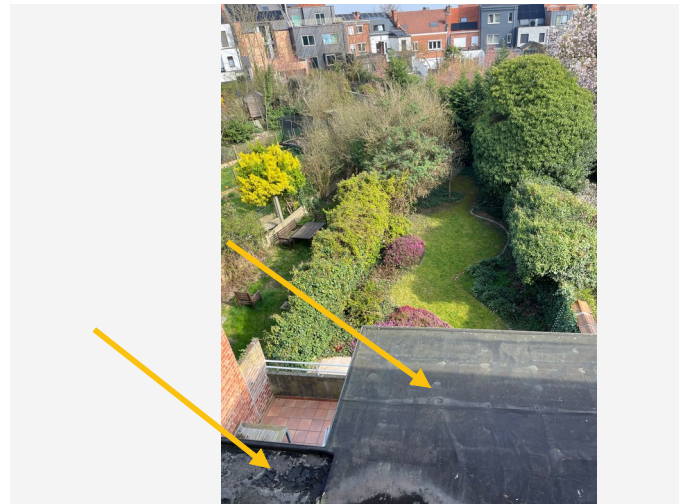
Beschrijving	Roofing
Omgeving	Buiten
Primaire drager	Plat dak
Asbestmateriaal	Dak- en gevelbekleding - Roofing
Bindmiddel van asbestmateriaal	Bitumen (roofing, teer, asfalt)
Gebondenheid op basis van bindmiddel	Hecht
Hoeveelheid (oppervlakte - aantal)	<ul style="list-style-type: none">• 24,00 m² - 1 stuk
Totale oppervlakte	24,00 m ²
Eenvoudig bereikbaar	Ja
Bevestigingswijze	<ul style="list-style-type: none">• Verlijmd, ingegoten, versmeerd
Identificatiemethode	<p>De asbestdeskundige beoordeelt het materiaal als asbestverdacht en dus asbesthoudend, en dit zonder monsternamen.</p> <p>Motivatie: De opdrachtgever weigert om het materiaal te laten bemonsteren.</p>
Destructieve handeling voor identificatie	Nee
Opmerking	Maten, gewichten, en hoeveelheden zijn louter indicatief en kunnen derhalve niet gebruikt worden als basis voor offertes of berekeningen.

- Zorg voor een veilig beheer. Vermijd het beschadigen van het asbestmateriaal. Controleer de toestand jaarlijks op wijzigingen.
- Voer bijkomende staalname(s) uit.

- Eenvoudige handelingen: mag via doe-het-zelf of door werknemer(s) met opleidingsattest eenvoudige handelingen
Deze toepassing kan door een aannemer die over een opleidingsattest eenvoudige handelingen beschikt of door een particulier (doe-het-zelf), verwijderd worden indien er geen verhoogd risico op vrijgave van asbestvezels (max. concentratie 0,01 vezels/cm³ - CODEX Art. VI.3-54) ontstaat en de toepassing voorafgaand wordt gefixeerd/bevochtigd; de individuele elementen zonder machinale werktuigen (boormachine, slijpschijf, hogedrukreiniger,...) en zonder breken of gooien een voor een losgemaakt worden; en ten slotte dubbel en luchtdicht verpakt weggevoerd worden naar een erkend afvalpunt (recyclagepark).

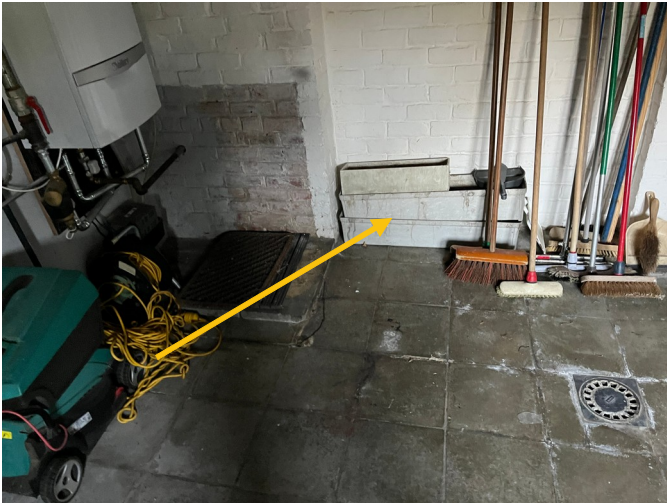
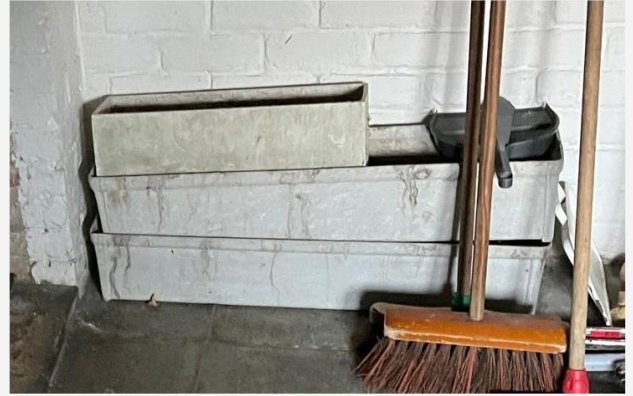
Beschrijving	Bloembakken
Omgeving	Buiten
Primaire drager	Bodem
Asbesttoepassing	Bak, reservoir, kuip, bloembak
Bindmiddel van asbesttoepassing	Cement
Gebondenheid op basis van bindmiddel	Hecht
Hoeveelheid (gewicht - aantal)	• 5,00 kg - 3 stuks
Totaal gewicht	15,00 kg
Identificatiemethode	De asbestdeskundige beoordeelt het materiaal als asbestverdacht en dus asbesthoudend, en dit zonder monsternamen.
Destructieve handeling voor identificatie	Nee
Opmerking	Maten, gewichten, en hoeveelheden zijn louter indicatief en kunnen derhalve niet gebruikt worden als basis voor offertes of berekeningen.

Deze toepassing kan door een particulier (doe-het-zelf), verwijderd worden indien er geen verhoogd risico op vrijgave van asbestvezels (max. concentratie 0,01 vezels/cm³ - CODEX Art. VI.3-54) ontstaat en de toepassing voorafgaand wordt gefixeerd/bevochtigd; de individuele elementen zonder machinale werktuigen en zonder breken of gooien een voor een losgemaakt worden; en ten slotte in gesloten verpakking weggevoerd worden naar een erkend afvalpunt (recyclagepark).

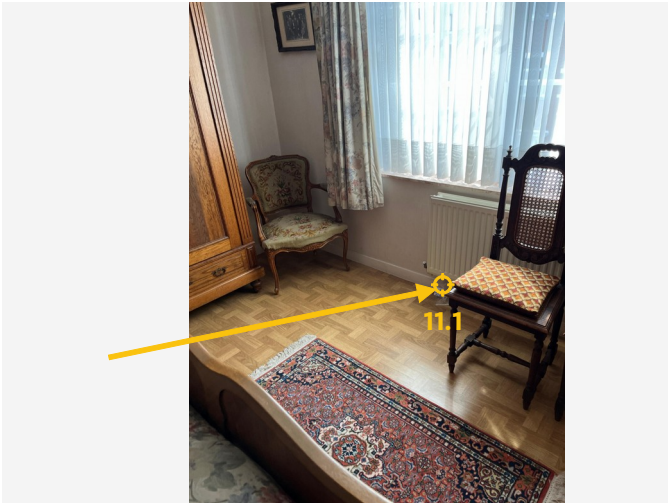
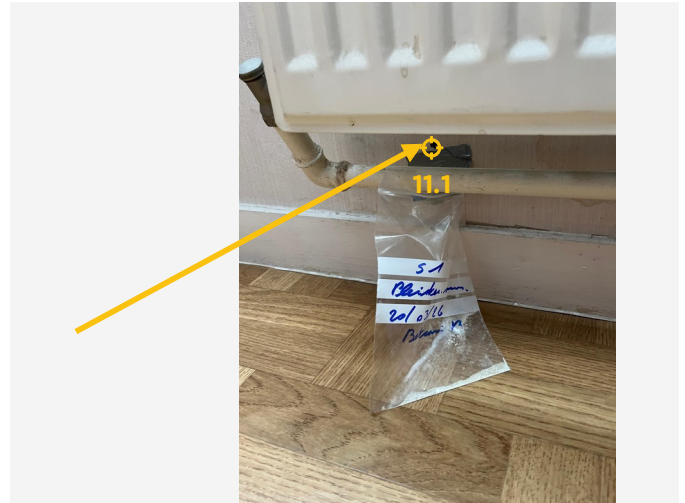
Fiche 11: Pleisterwerk muren

Geen asbest

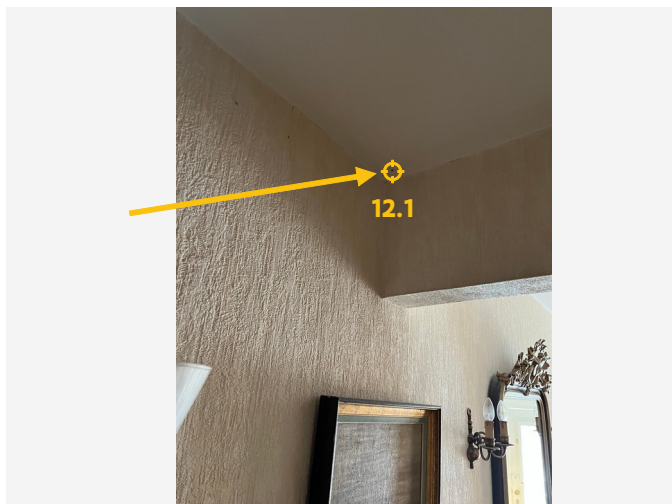
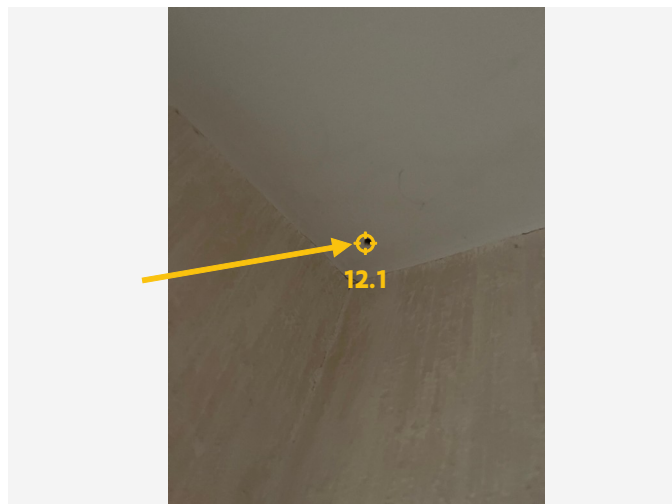
Fiche 12: Pleisterwerk plafonds

Geen asbest

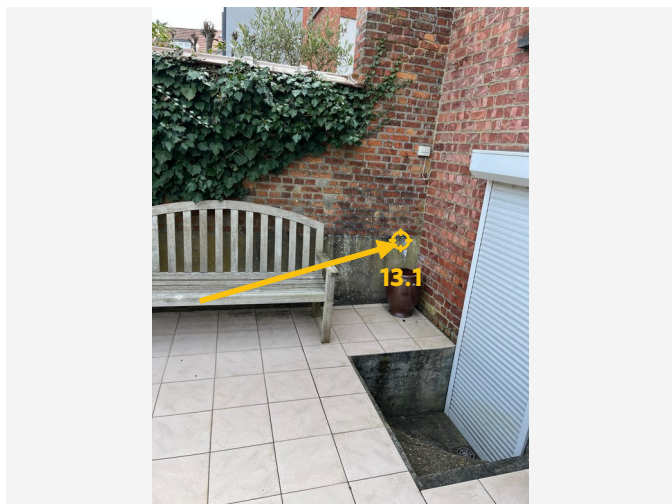
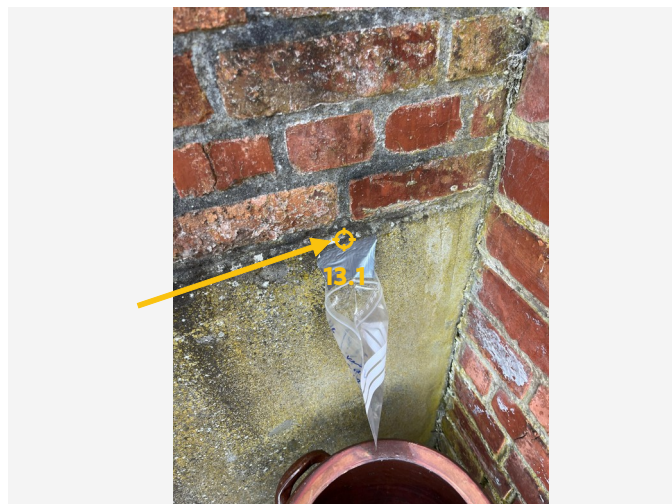
Fiche 13: Cementen smeerlaag buiten

Geen asbest

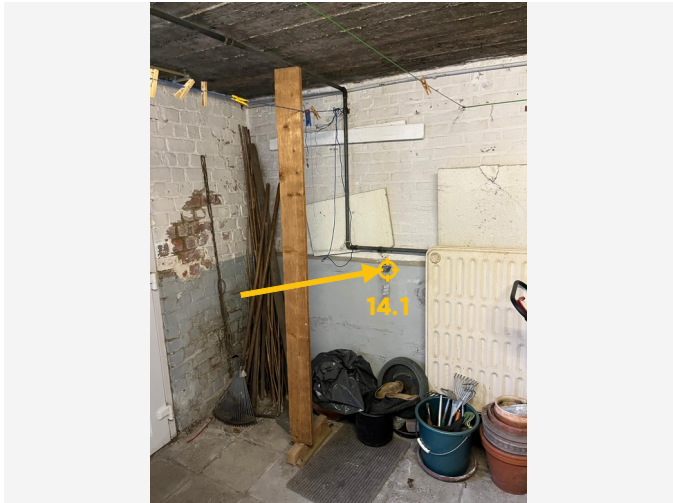
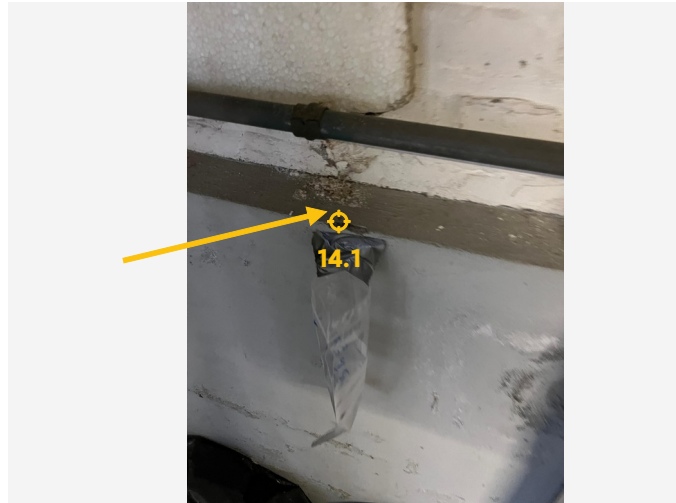
Fiche 14: Cementen smeerlaag binnen

Geen asbest

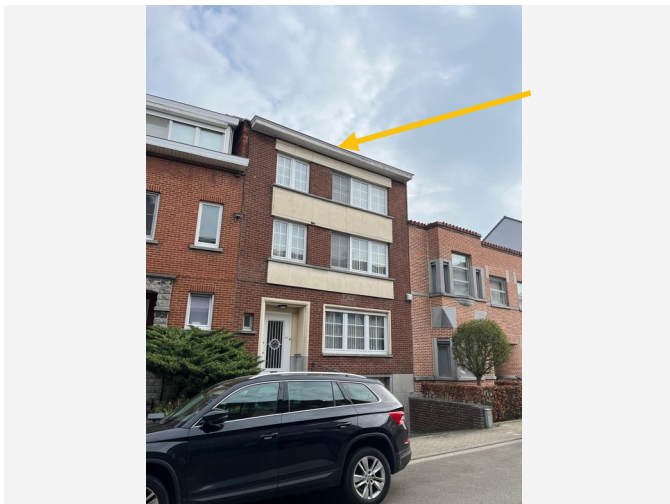
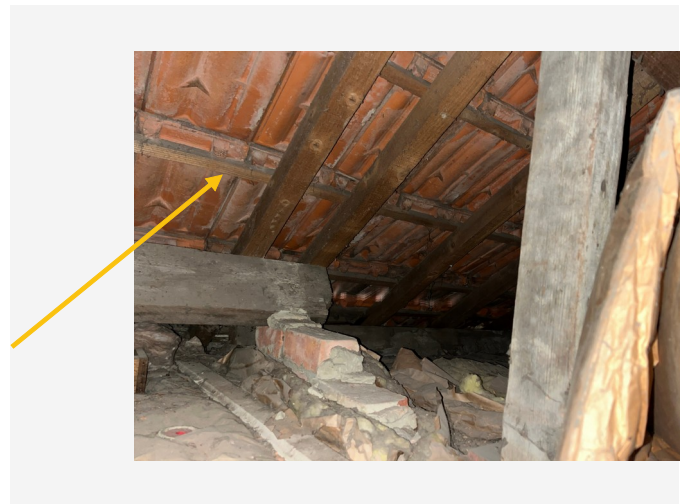
Fiche 15: Dakbedekking bestaande uit pannen (niet verdacht)

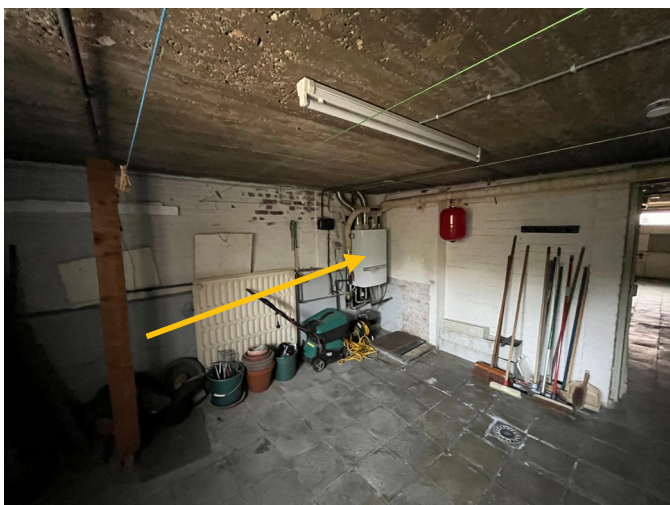
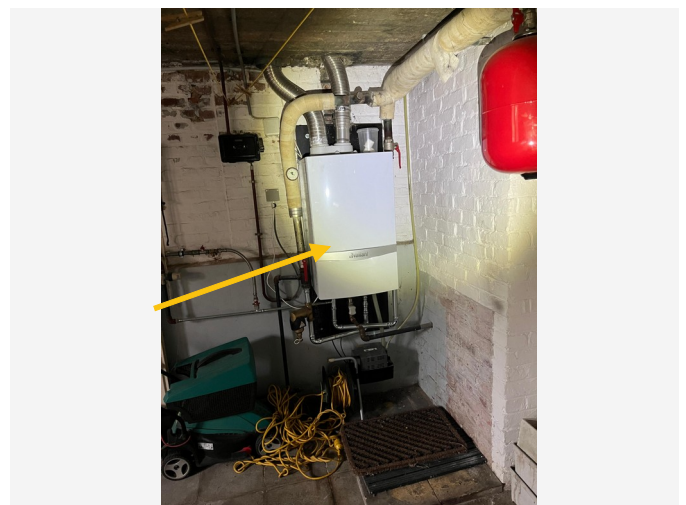
Fiche 16: CV-ketel (niet verdacht)
