Asbestinventarisatetest

Mechelsevest 16/0103, 3000 Leuven

Attestnummer : 20260415-000183.000

Uitgegeven op : 15.04.2026

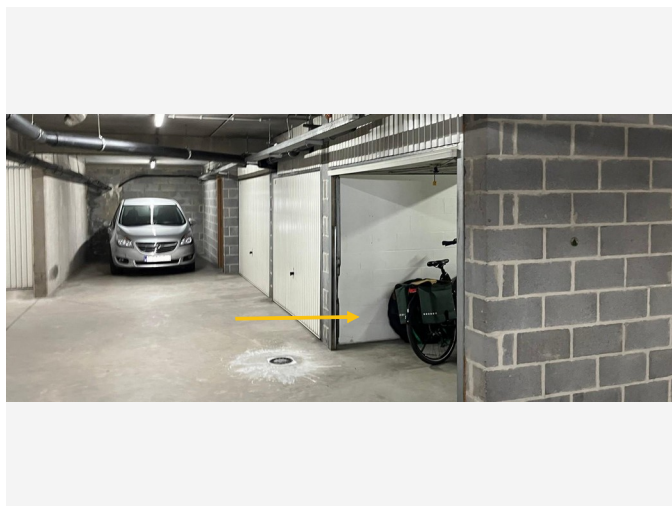
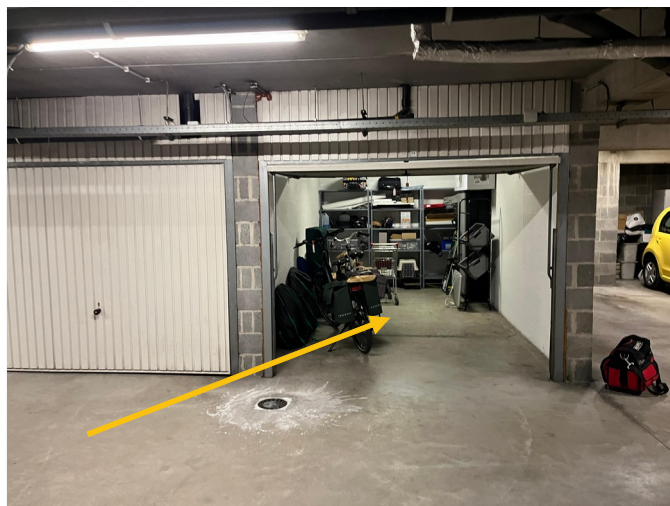
In de garagebox is geen asbestverdacht materiaal waarneembaar.

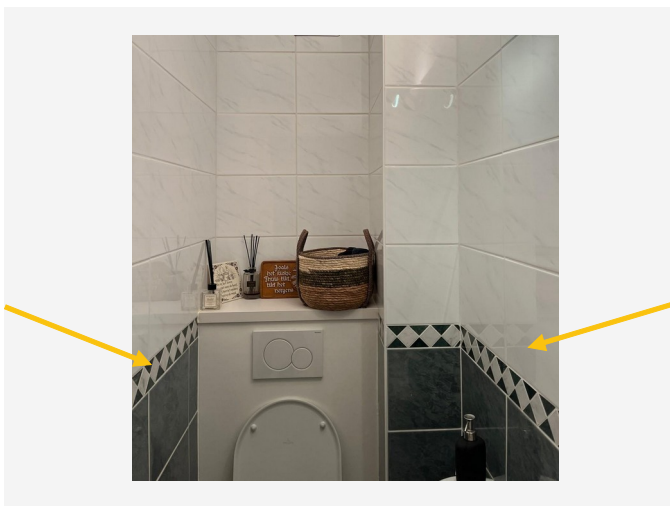
Er werd een niet-destructief onderzoek uitgevoerd, de lijmlaag achter tegels en plinten kan echter asbestverdacht zijn. Dit kon niet worden onderzocht binnen de scope van deze opdracht.

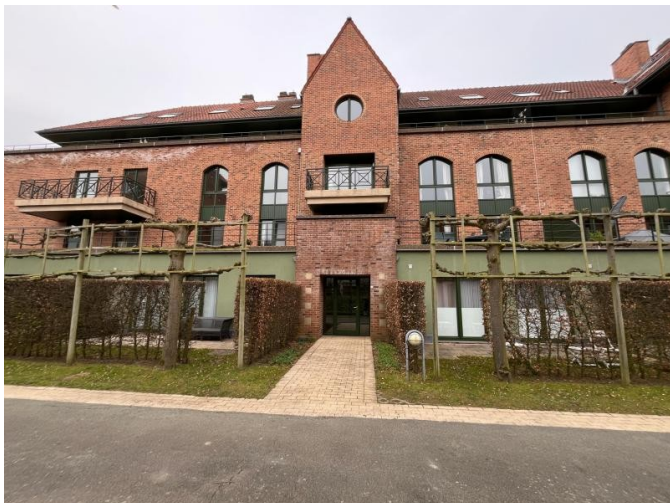
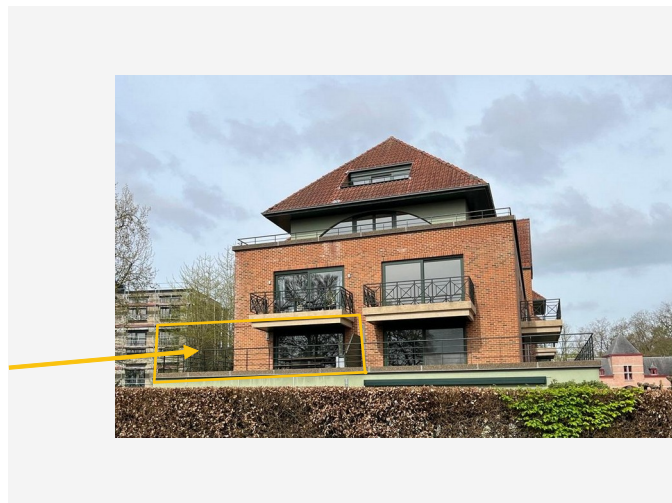
Fiche 3: Enkel het appartement werd gecontroleerd, geen gemene delen

Basis voor advies	Enkel het appartement werd gecontroleerd, niet de gemene delen.
-------------------	---

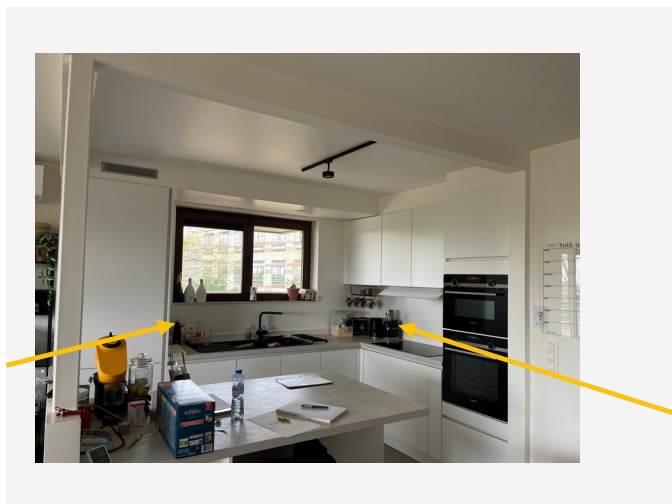
Een deel van de wanden werd uitgevoerd in hout of gyproc, derhalve kon geen staalname genomen worden van het pleisterwerk van deze wanden. Er kon binnen de scope van deze opdracht (niet destructief onderzoek) ook niet worden vastgesteld of er zich achter deze wanden eventueel nog asbestverdachte toepassingen bevinden.

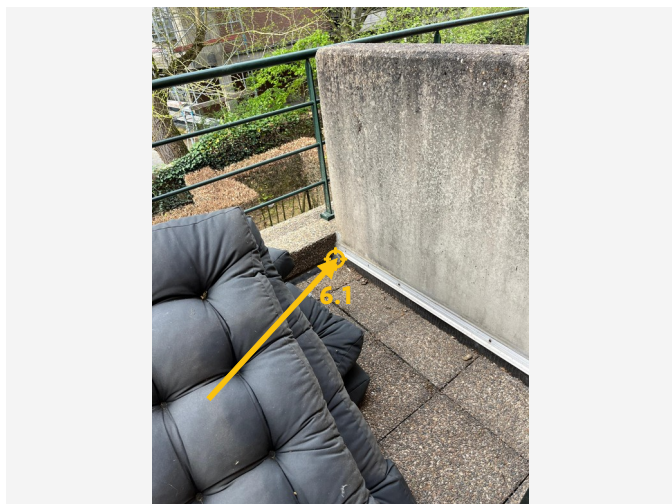
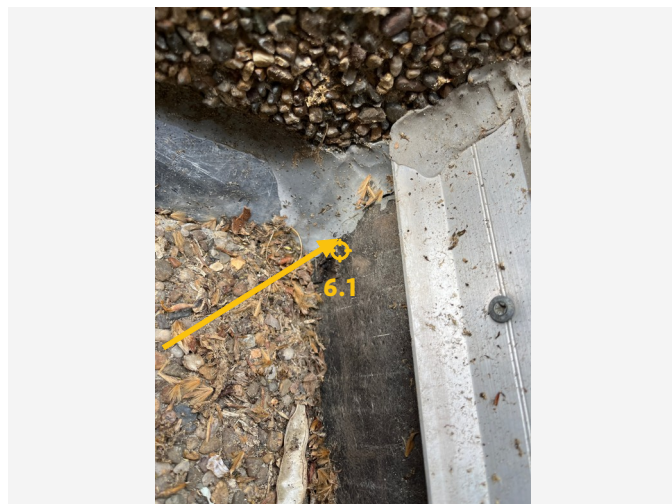
Fiche 6: Roofing terras

Geen asbest

#	Type	Referentie	Resultaat
6.1	Puntmonster	97291/S4	Geen asbest

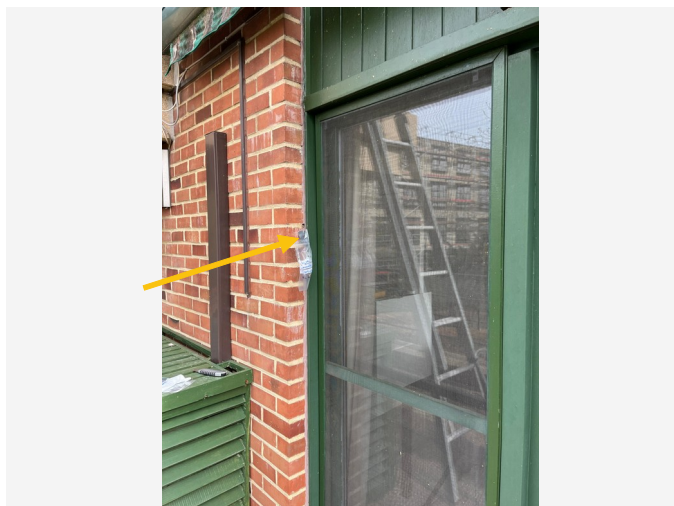
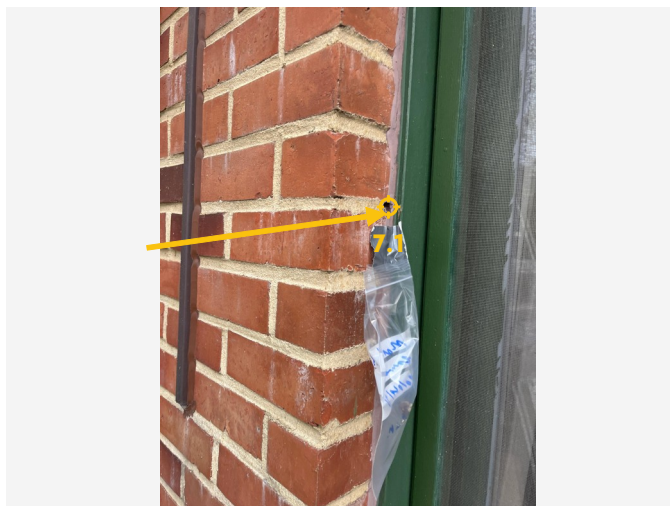
Geen asbest

#	Type	Referentie	Resultaat
7.1	Puntmonster	97291/S3	Geen asbest

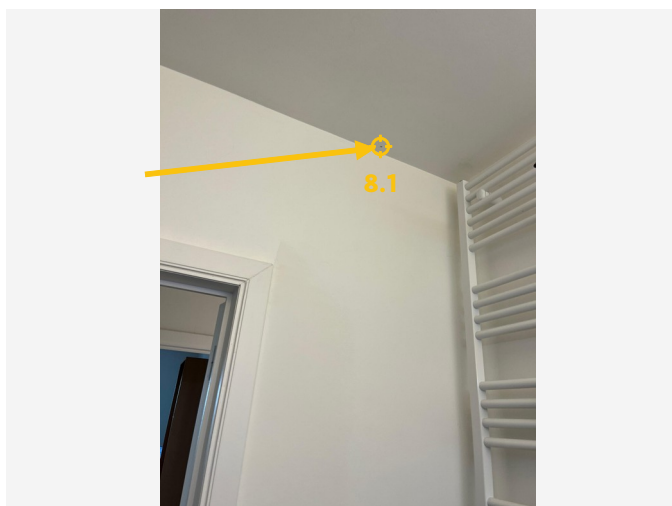
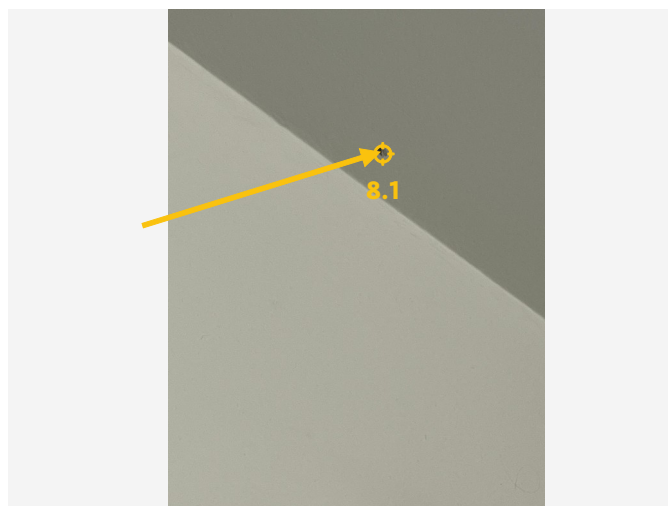
Fiche 8: Pleisterwerk plafonds

Geen asbest

#	Type	Referentie	Resultaat
8.1	Mengmonster	97291/S2	Geen asbest

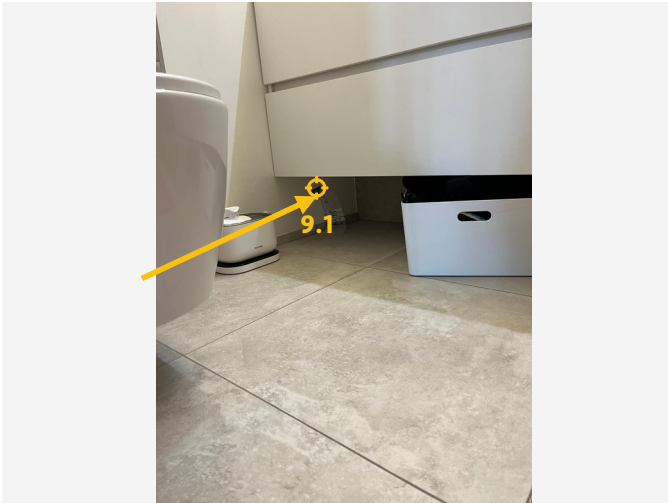
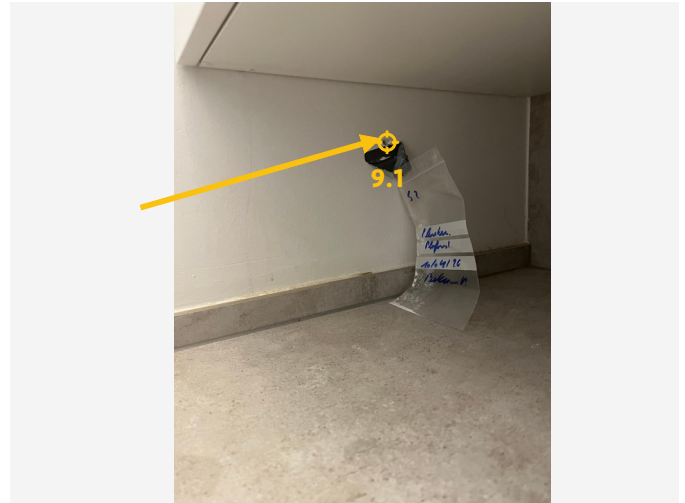
Fiche 9: Pleisterwerk muren

Geen asbest

#	Type	Referentie	Resultaat
9.1	Mengmonster	97291/S1	Geen asbest

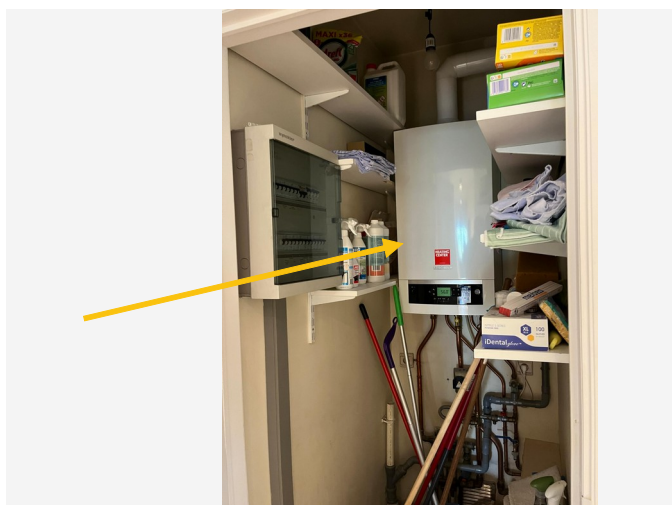
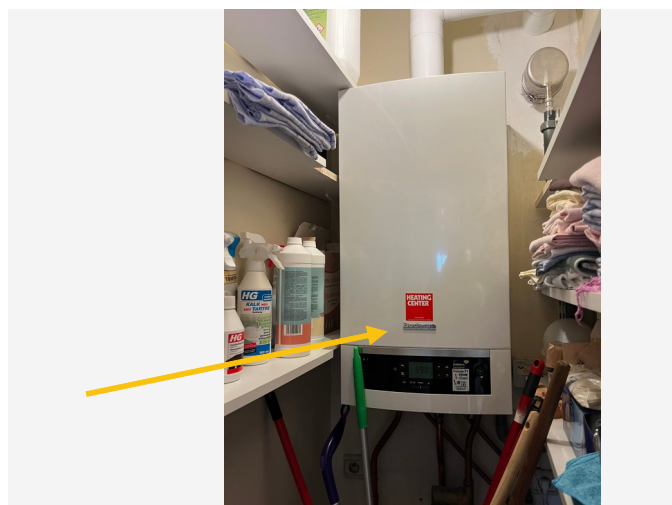
Beschrijving	Notitie	Terug te vinden op plannen
Fiche 10: CV-ketel (niet verdacht)	De CV-ketel (dichtingen, isolerend materiaal) is niet asbestverdacht.	Plan 1.2: 3000 Leuven Mechelsevest 16 bus 0103 plan
