Asbestinventarisatetest

Volmolenstraat 8, 2500 Lier

Attestnummer : 20250823-000106.000

Asbestveilig (maar mogelijk niet asbestvrij)

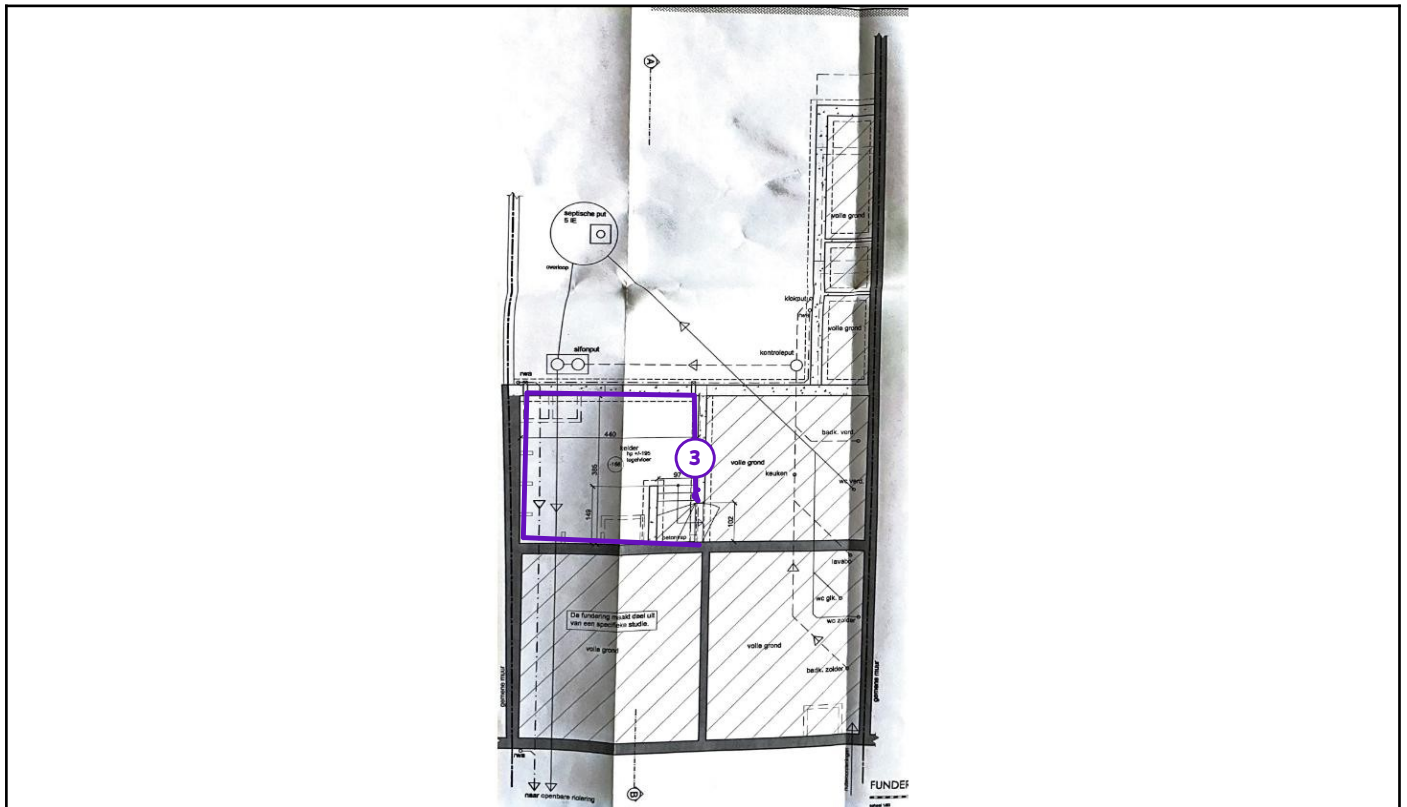
Plan 1.1: (Kruip)kelder

De (voorzet) wandafwerking bevat geen asbesthoudende materialen volgens visuele vaststelling & expertise. Indien de situatie wijzigt door bv afbraak of grondige verbouwingen, is het aangewezen om bijkomend (destructief) onderzoek uit te voeren (met extra staalnames) op achterliggende/ingesloten materialen zoals zwarte (tegell)ijmlagen,...

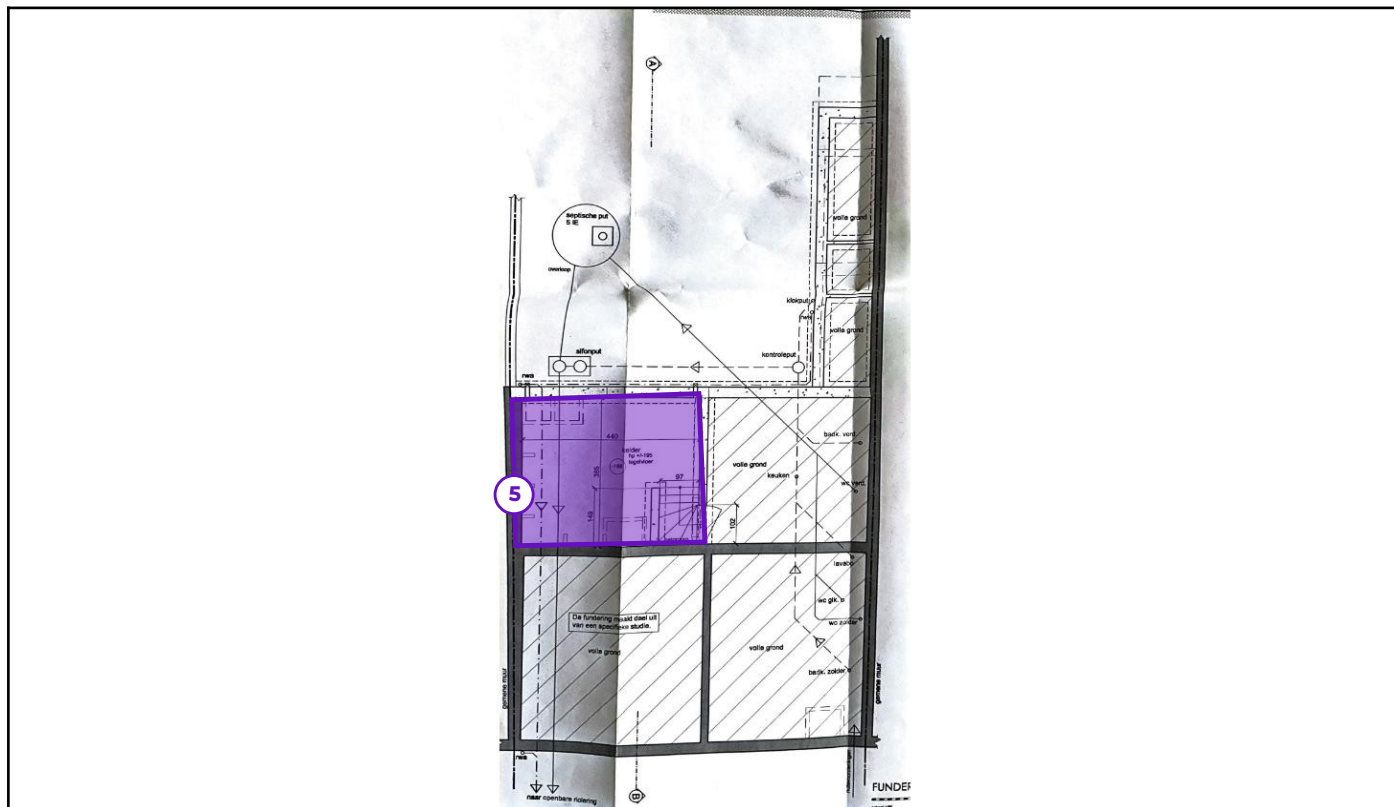
Plan 1.2: (Kruip)kelder

De (valse) plafondafwerking bevat geen asbesthoudende materialen volgens visuele vaststelling & expertise. Indien de situatie wijzigt door bv afbraak of grondige verbouwingen, is het aangewezen om bijkomend (destructief) onderzoek uit te voeren (met extra staalnames) op achterliggende/ingesloten materialen.

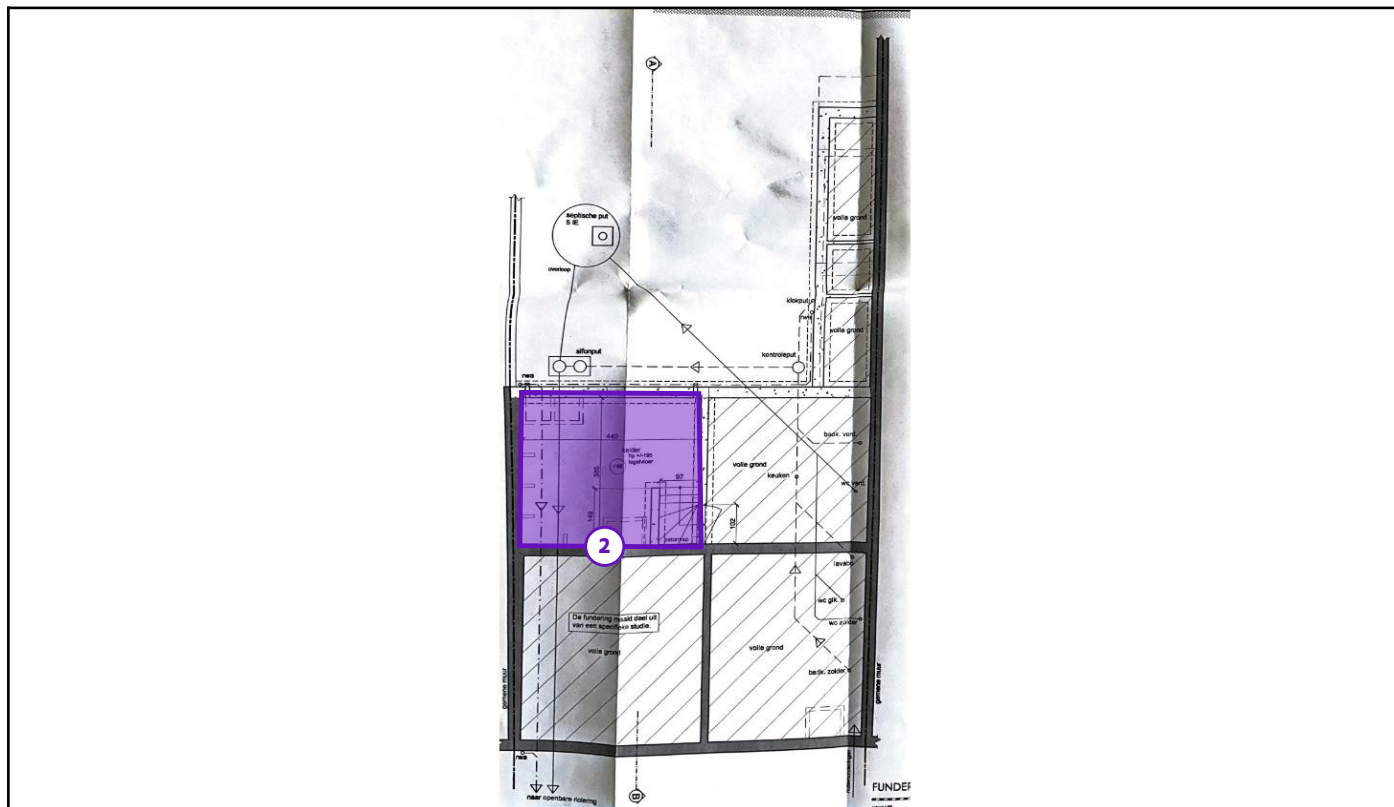
Plan 1.3: (Kruip)kelder

De vloerafwerking bevat geen asbesthoudende materialen volgens visuele vaststelling & expertise. Indien de situatie wijzigt door bv afbraak of grondige verbouwingen, is het aangewezen om bijkomend (destructief) onderzoek uit te voeren (met extra staalnames) op onderliggende/ingesloten materialen zoals zwarte (tegel)lijmlagen,...

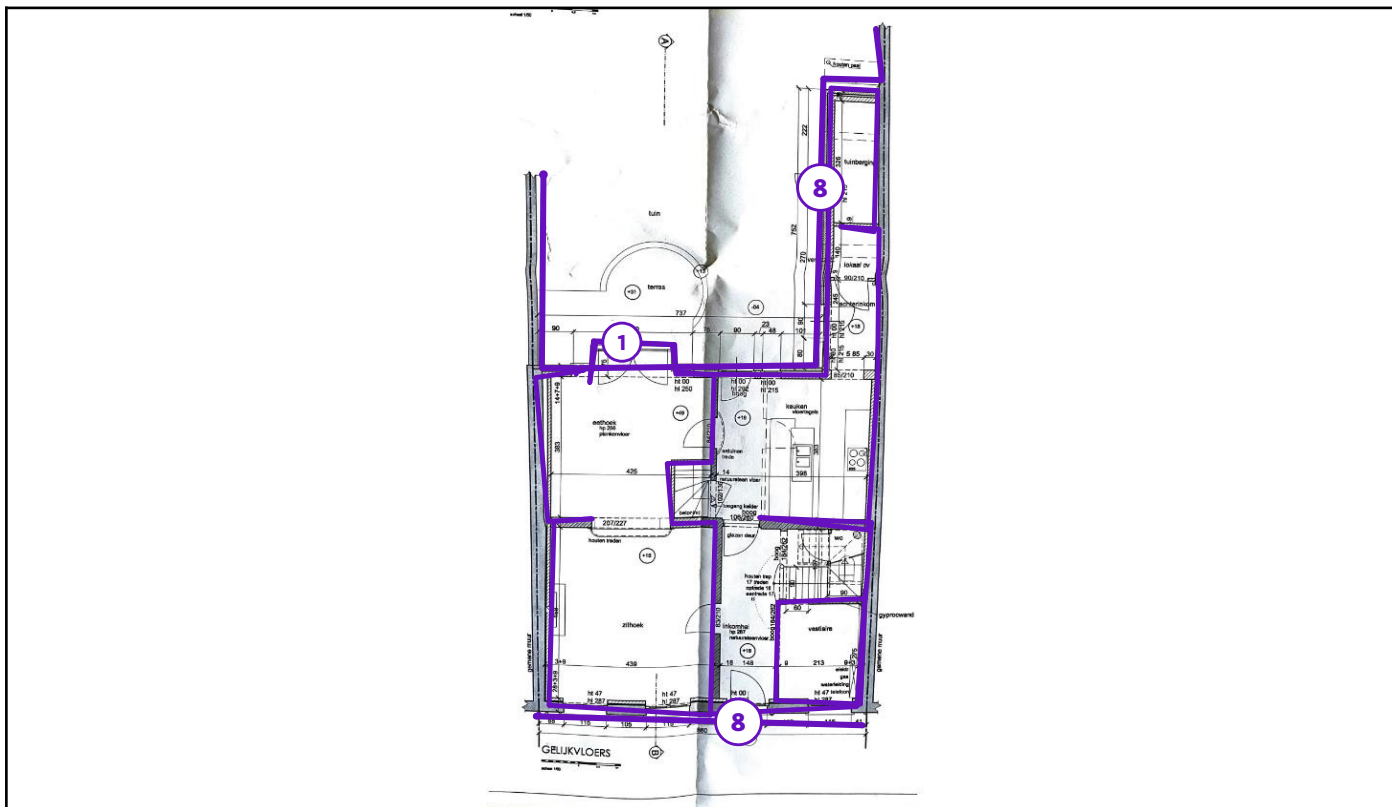
Plan 1.4: Gelijkvloers

De bepleistering is niet asbestverdacht volgens visuele vaststelling, expertise & bewijsdocument (factuur bezettingswerken) in bijlage. Indien de situatie wijzigt door bv afbraak of grondige verbouwingswerken, is het aangewezen om bijkomend (destructief) onderzoek uit te voeren (met extra staalnames) op achterliggende/ingesloten materialen.

De crepi bevat geen asbesthoudende materialen volgens bewijsdocument (factuur), visuele vaststelling & expertise. Indien de situatie wijzigt door bv afbraak of renovatie is het aangewezen om bijkomend (destructief) onderzoek uit te voeren op achterliggende/ingesloten materialen.

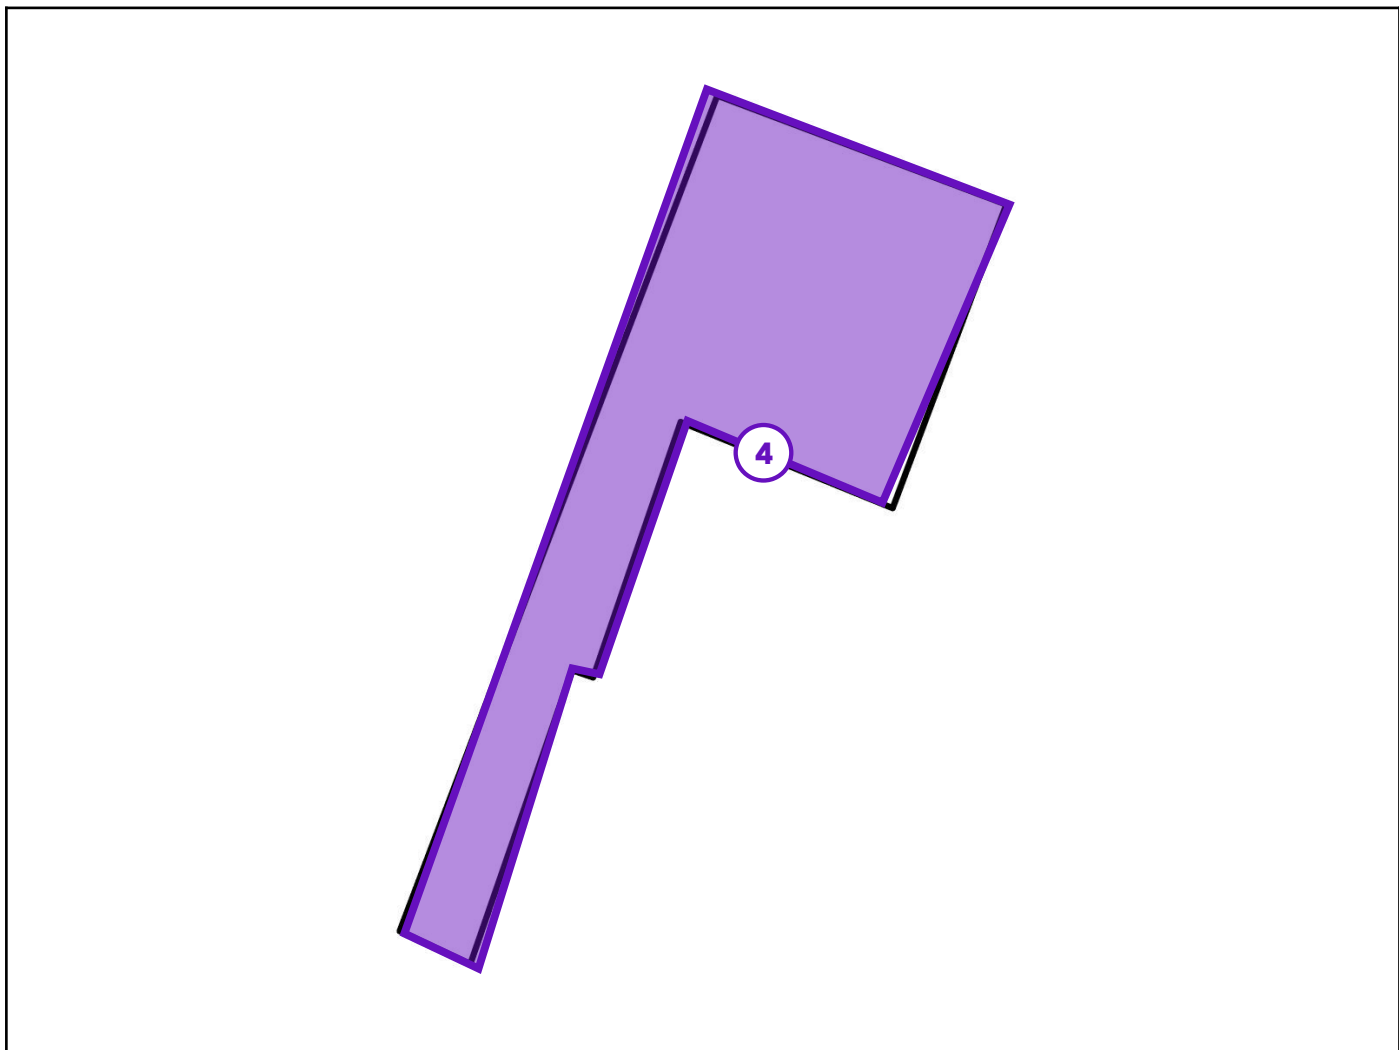
Plan 1.14: Onderdak

Het onderdak bevat geen asbesthoudende materialen volgens bewijsdocument (totaalrenovatie) in bijlage.. Indien de situatie wijzigt door bv afbraak of grondige verbouwingswerken, is het aangewezen om bijkomend (destructief) onderzoek uit te voeren (met extra staalnames) op achterliggende/ingesloten materialen.

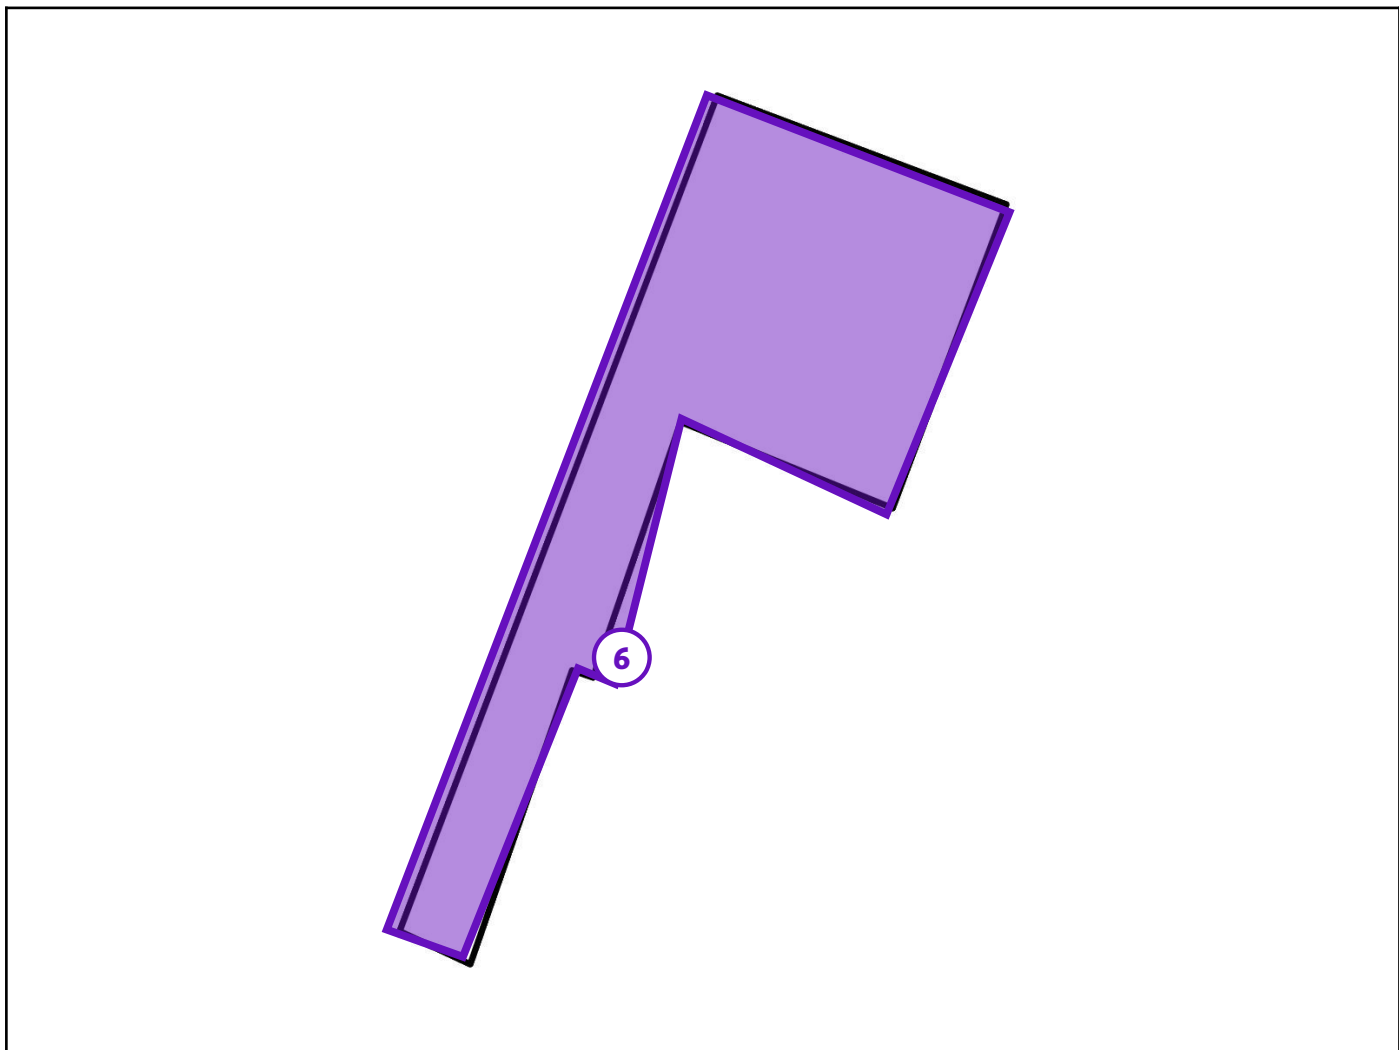
Plan 1.15: Dak(en)

Het schuin dak (pannen) bevat geen asbesthoudende materialen volgens visuele vaststelling & expertise. Indien de situatie wijzigt door bv afbraak of grondige verbouwingen, is het aangewezen om bijkomend (destructief) onderzoek uit te voeren (met extra staalnames) op onderliggende/ingesloten materialen.

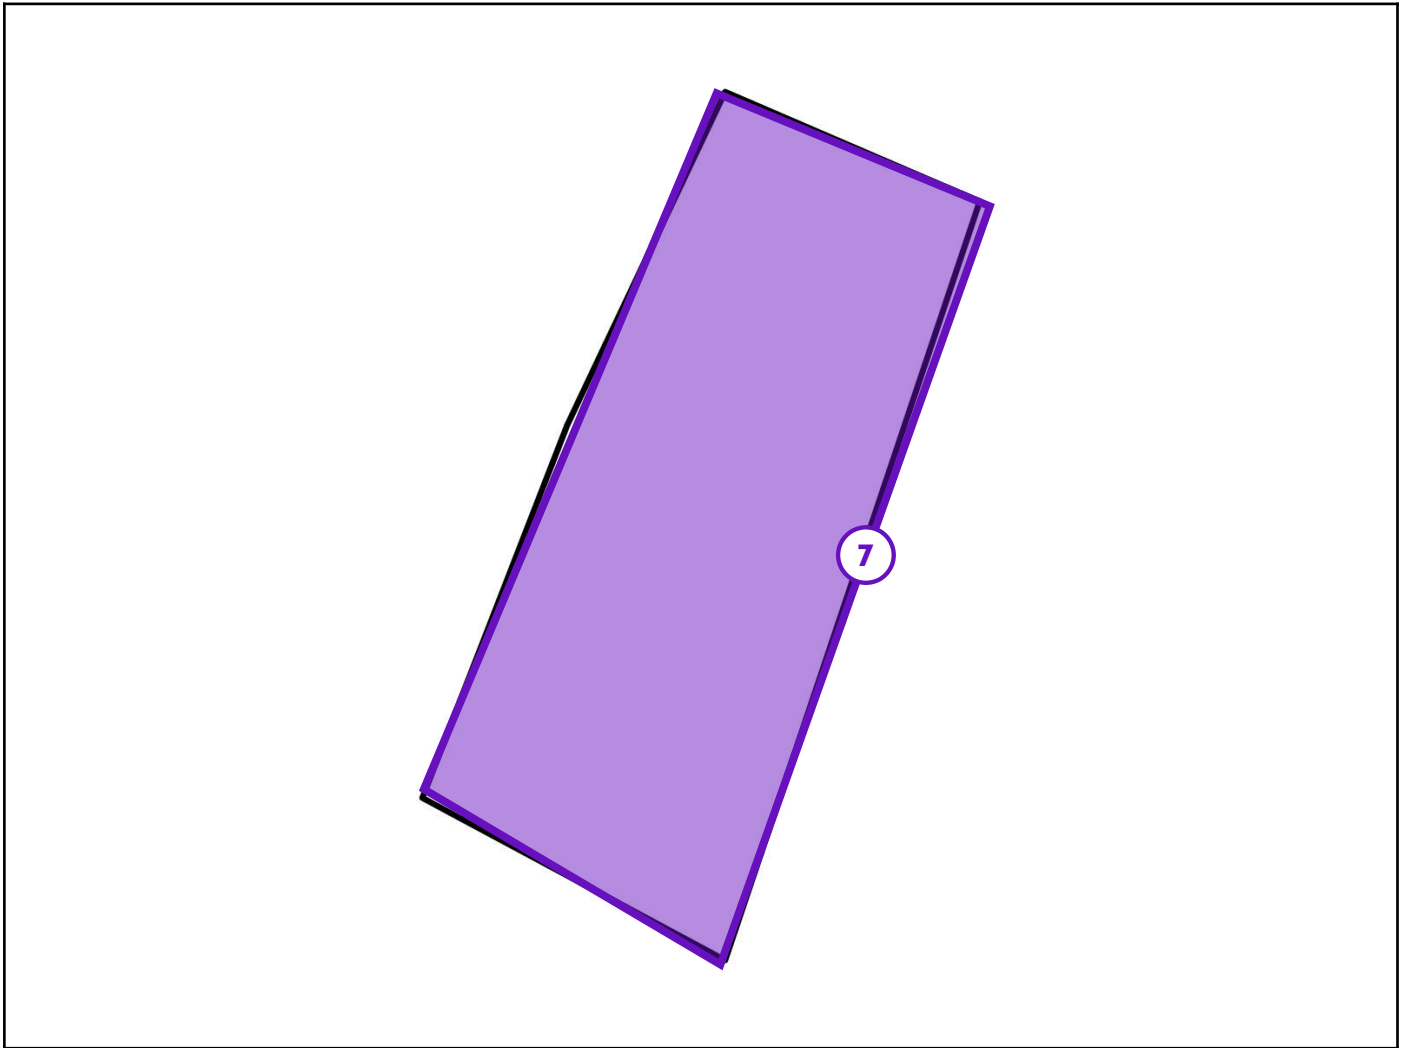
Plan 2.1: Verharding (terras,..)

De verharding (oprit, terras,...) bevat geen asbesthoudende materialen volgens visuele vastelling & expertise. Indien de situatie wijzigt door bv afbraak of grondige verbouwingswerken, is het aangewezen om bijkomend (destructief) onderzoek uit te voeren (met extra staalnames) op onderliggende/ingesloten materialen zoals zwarte (tegel)lijmlagen,...
