Asbestinventarisatetest

Brusselsesteenweg 427, 2800 Mechelen

Attestnummer : **20251027-000177.000**

Uitgegeven op : **27.10.2025**

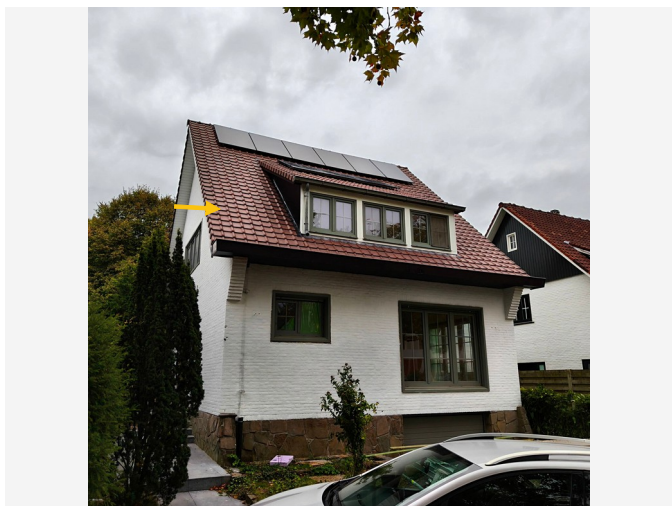
Situeringfoto

Tijdelijke beperking

Reden: Het te onderzoeken materiaal situeert zich hoger dan 3,50 m te rekenen vanaf een veilige ondergrond

Uitleg van de asbestdeskundige: In het kader van een asbestattest voor overdracht (verkoop, schenking), hoeven toepassingen die zich hoger dan 3,5m vanaf een veilige ondergrond situeren, niet onderzocht te worden.

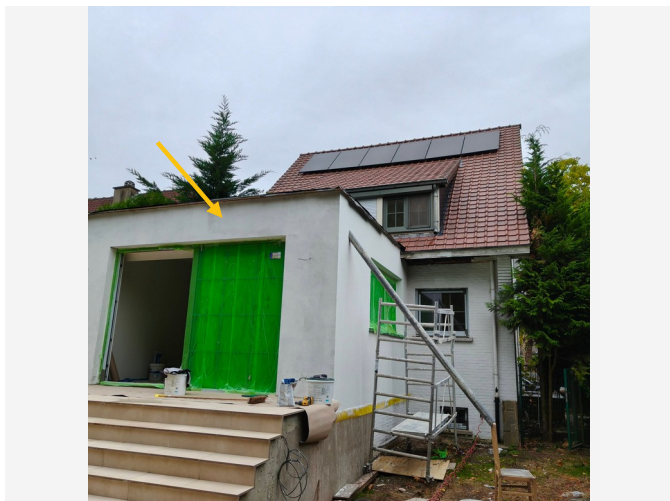
Fiche 2: Achterbouw geplaatst in 2025 - vrijgesteld van inspectie

Uitgesloten van inspectie

Bouwjaar: 2025

Constructies gebouwd vanaf 2001 moeten niet onderzocht worden

Opmerking	De achterbouw werd afgebroken en opnieuw opgebouwd in 2025. Zie vergelijking luchtfoto uit 2015.
-----------	--

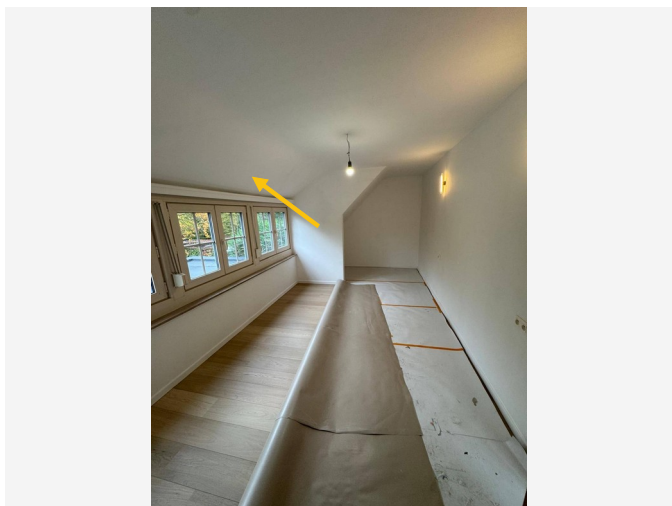
Vrije foto

Het schuine dak is volledig afgewerkt langs de binnenzijde. Vanwege de niet-destructieve aard van het onderzoek, konden eventuele materialen achter de afwerkingslaag niet nader onderzocht worden.

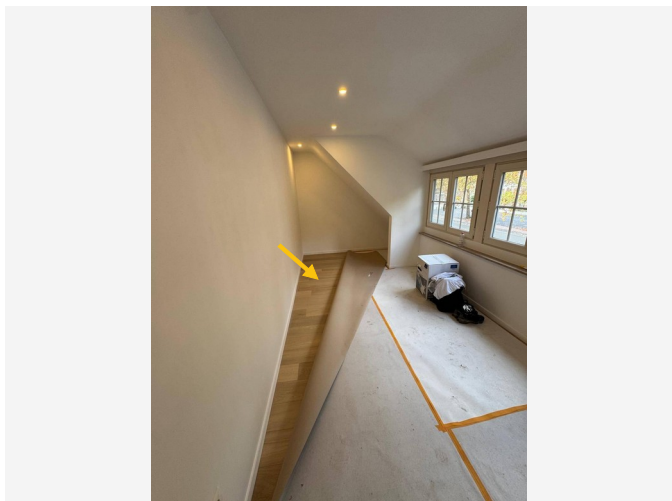
Fiche 4: Vloerbekleding - mogelijks onderliggende lagen niet zichtbaar

De vloerbekleding is van een materiaal wat niet asbest-verdacht is (laminaat/parket/niet verdachte vinyl of ander materiaal) Vanwege de niet destructieve aard van het onderzoek, konden eventuele onderliggende, oudere lagen van vloerbekleding niet onderzocht worden.

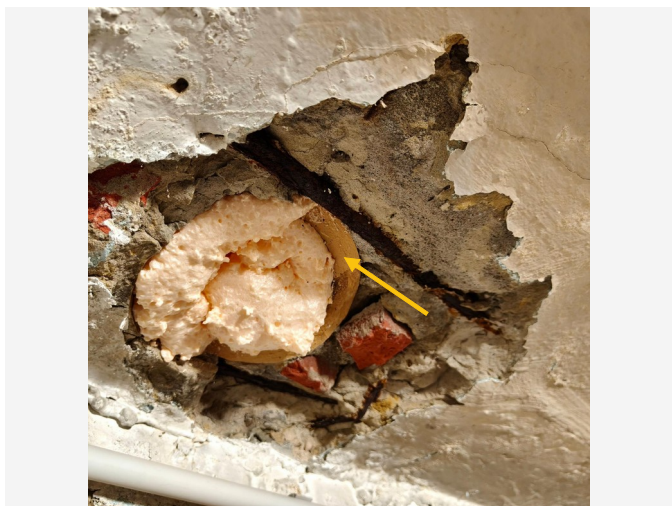
Vrije foto

Er is nog een restant van afgebroken buis te zien in de kelder. Dit betreft een gresbuis, wat niet-asbestverdacht is.

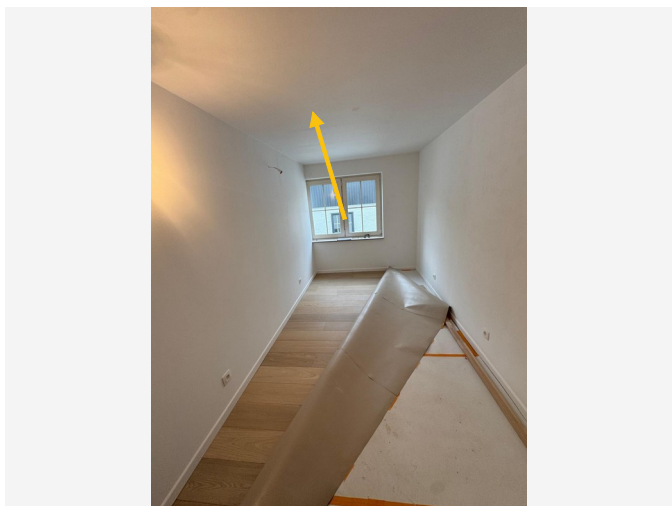
Vrije foto

De plafonds zijn bekleed met een voorzetmateriaal (hout / gipskartonplaat / kunststof). Vanwege de niet destructieve aard van het onderzoek, konden materialen achter het voorzetmateriaal niet geanalyseerd worden.

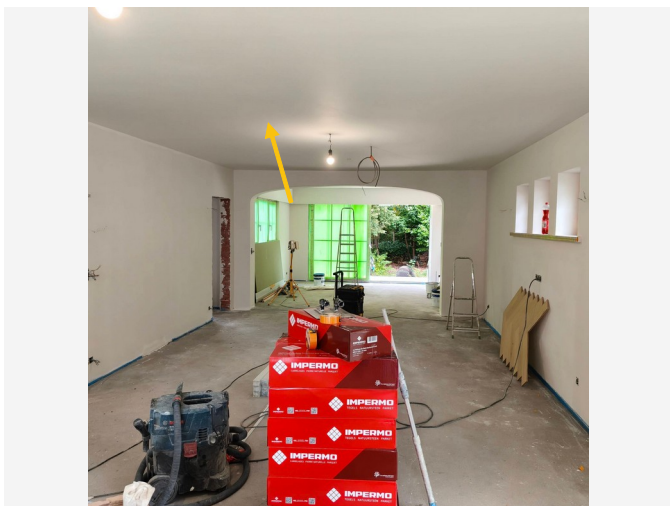
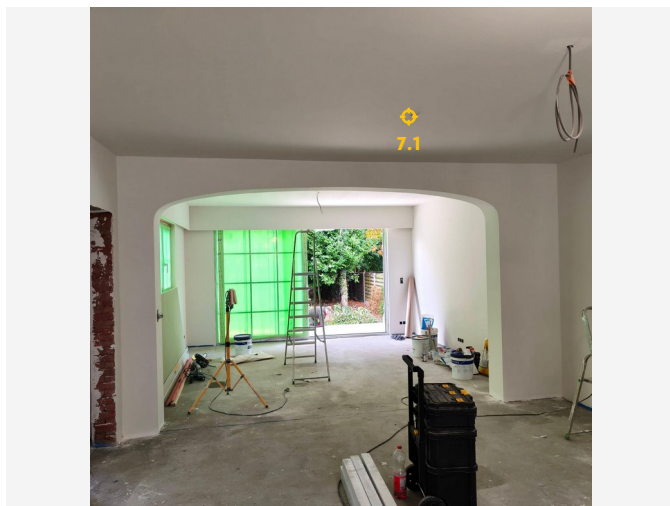
Geen asbest

#	Type	Referentie	Resultaat
7.1	Mengmonster	Pleister plafond	Geen asbest

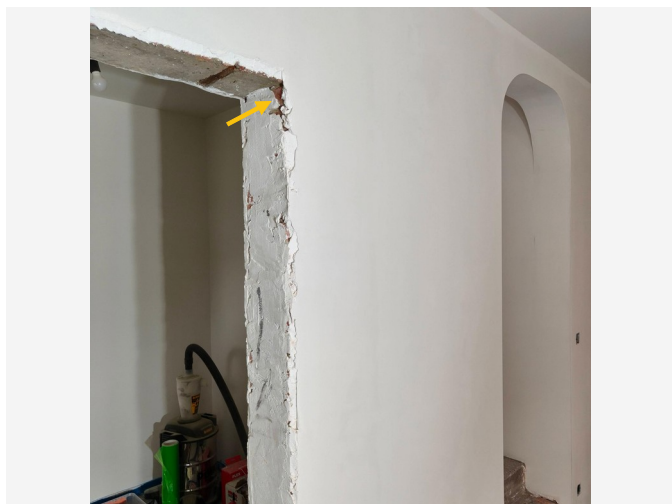
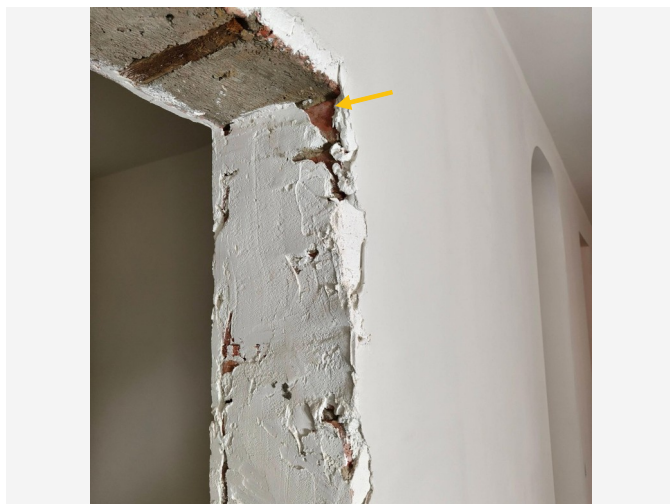
Geen asbest

#	Type	Referentie	Resultaat
8.1	Mengmonster	Pleister muur	Geen asbest

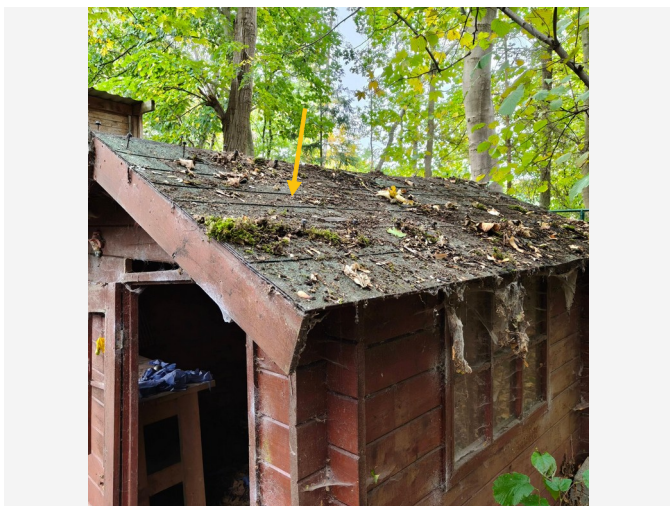
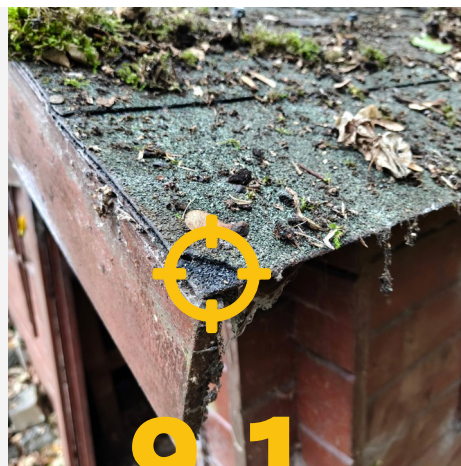
Fiche 9: Roofing shingles tuinhuis

Geen asbest

#	Type	Referentie	Resultaat
9.1	Puntmonster	roofing shingles	Geen asbest
