Asbestinventarisatetest

Leopold I-laan 94/2, 8000 Brugge

Attestnummer : 20260420-000273.000

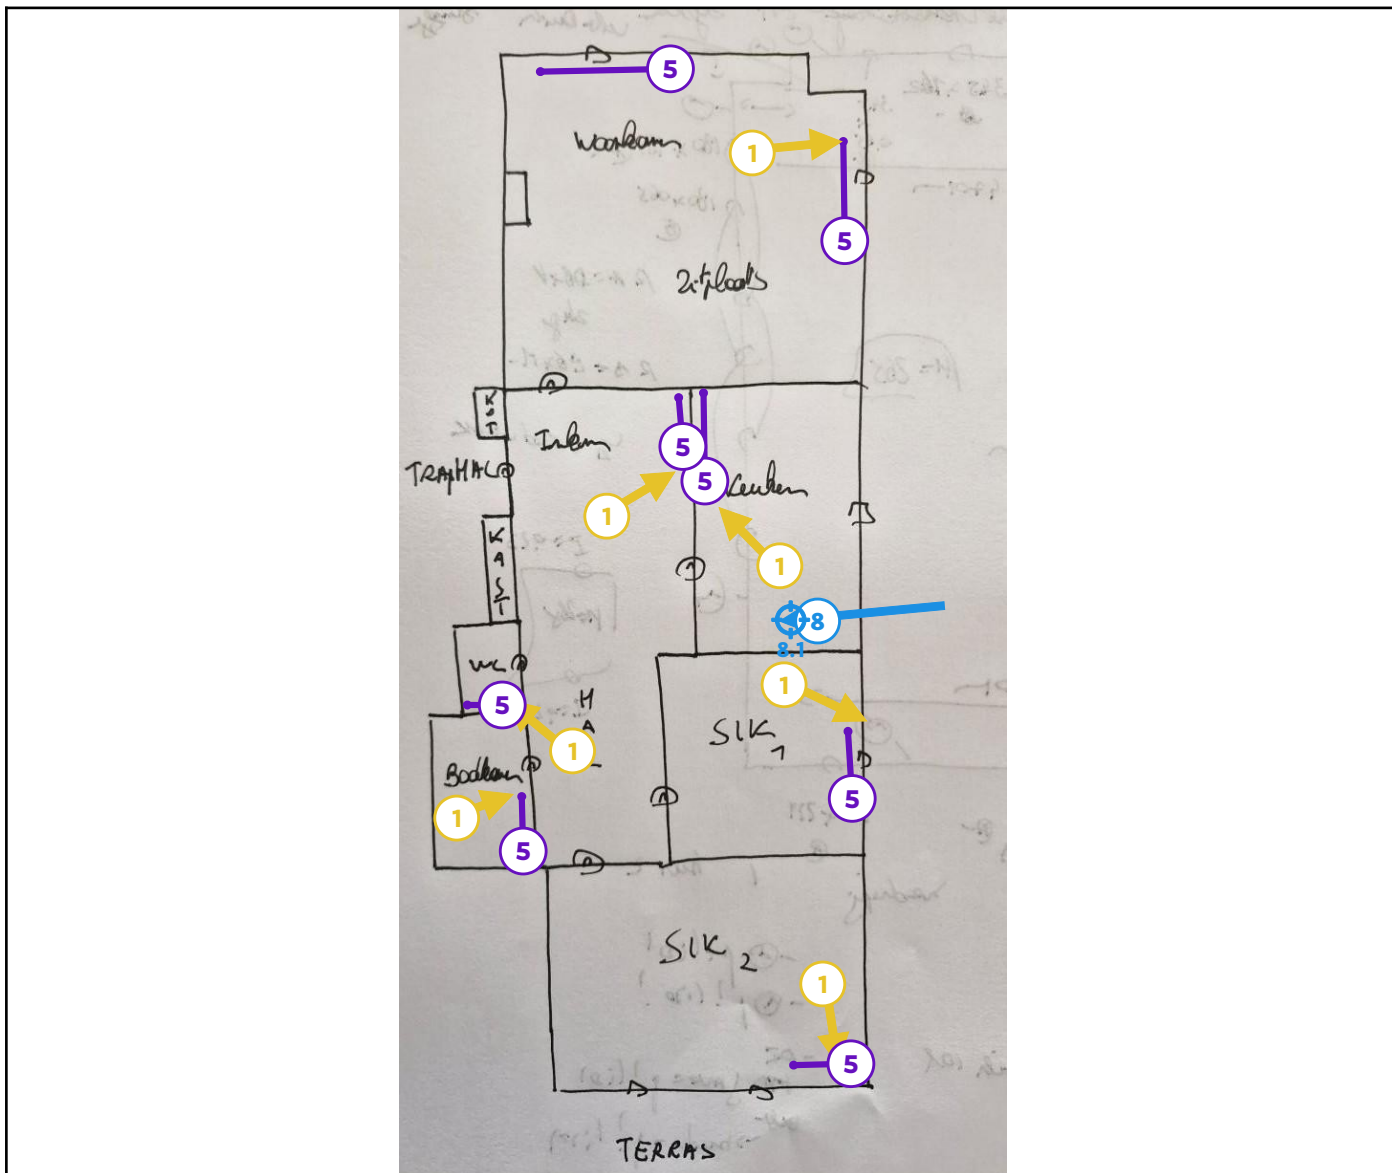
Plan 1.3: 1ste verdieping kopie kopie

Beschrijving	Type	Actie
1. radiatorknop	Asbestmateriaal	Zorgvuldig beheren
5. radiatoren	Advies	-
8. teerlaag (spoelbak)	Geen asbest	-
8.1 Code: MM3	Puntmonster	-

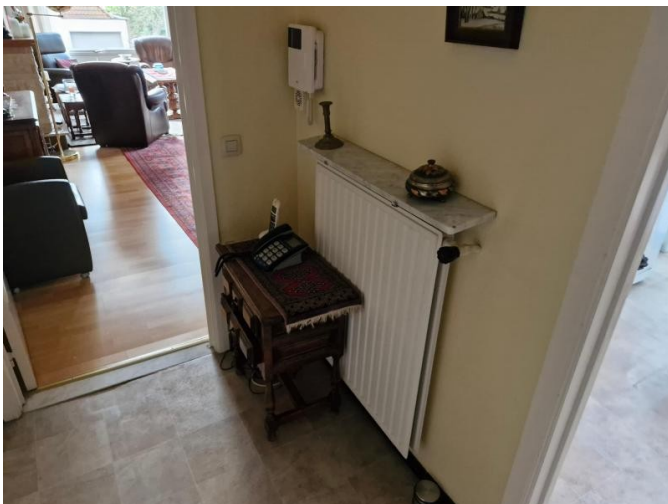
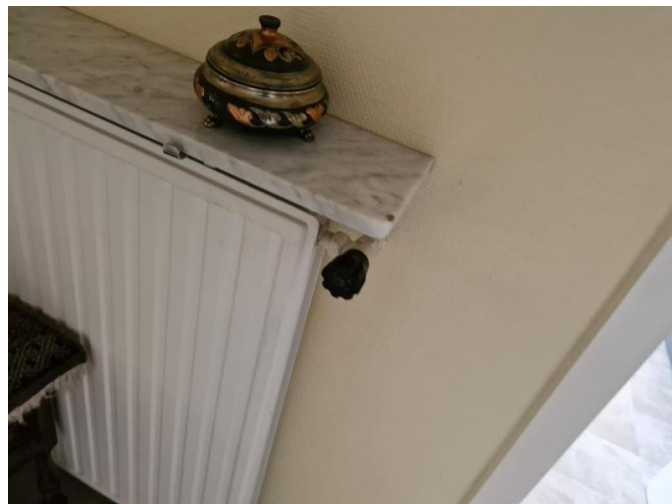
Het asbestmateriaal valt onder de mijlpaal van 2040.

Eindbeoordeling materiaalrisico	Laag materiaalrisico en/of verlaagde kans op vezelvrijgave
---------------------------------	--

Gebondenheid	Categorie 1: hechtgebonden in oorsprong
Asbestsoort (vezeltype)	Crocidoliet aanwezig
Asbestconcentratie	Laag (< 50%)
Afschermingsgraad van het gehele materiaal	Geheel of deels vrij aan de binnenlucht, maar geen contact met binnenluchtstromen
Toestand van het materiaal	Onbeschadigd, niet verweerd

Beschrijving	radiatorknop
Omgeving	Binnen
Primaire drager	Communicatie en elektrische infrastructuur en uitrusting
Asbestmateriaal	Plaat, paneel, tablet - Type Bakeliet
Bindmiddel van asbestmateriaal	Kunststof of -hars
Gebondenheid op basis van bindmiddel	Hecht
Hoeveelheid (oppervlakte - dikte - aantal)	<ul style="list-style-type: none">• 0,10 m² - 1,00 cm - 1 stuk
Totaal volume	0,001 m ³
Eenvoudig bereikbaar	Ja
Bevestigingswijze	<ul style="list-style-type: none">• Geschroefd
Identificatiemethode	<p>De asbestdeskundige beoordeelt het materiaal als asbestverdacht en dus asbesthoudend, en dit zonder monstername.</p> <p>Motivatie: De monstername brengt andere schade aan dan schade die inherent is aan de monstername.</p>
Destructieve handeling voor identificatie	Nee

- Zorg voor een veilig beheer. Vermijd het beschadigen van het asbestmateriaal. Controleer de toestand jaarlijks op wijzigingen.

- Eenvoudige handelingen: mag via doe-het-zelf of door werknemer(s) met opleidingsattest eenvoudige handelingen
 - Veilig verpakken: Het materiaal wordt voorzichtig verwijderd, niet gebroken, en verpakt in speciale, afgesloten zakken met asbestkenmerk op voor veilige afvoer.
 - Persoonlijke bescherming: Gebruik een halfgelaatsmasker (FFP3), een beschermende wegwerperoverall, handschoenen, en afspoelbare schoenen.
 - Voorkom stof: Bevochtig of fixeermiddel het materiaal vooraf om stofvorming te voorkomen. Gebruik alleen handwerktuigen en geen schuur- of slijpmachines.
 - Voorzichtig demonteren en verpakken: Verwijder onderdelen één voor een met de hand. Verpak het asbesthoudende materiaal in speciale voor geschikte asbestzakken.

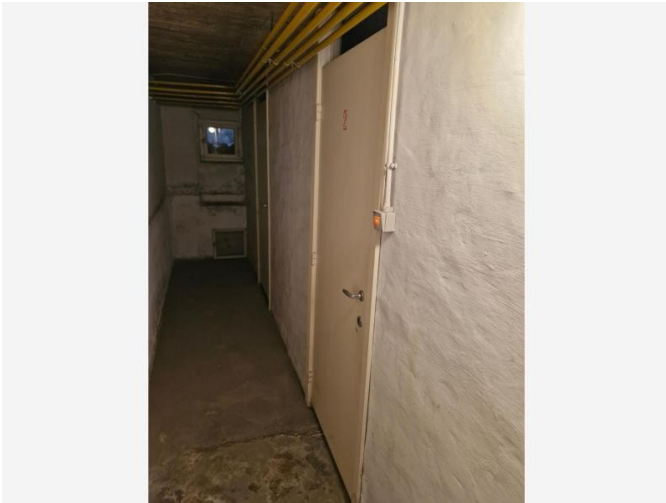
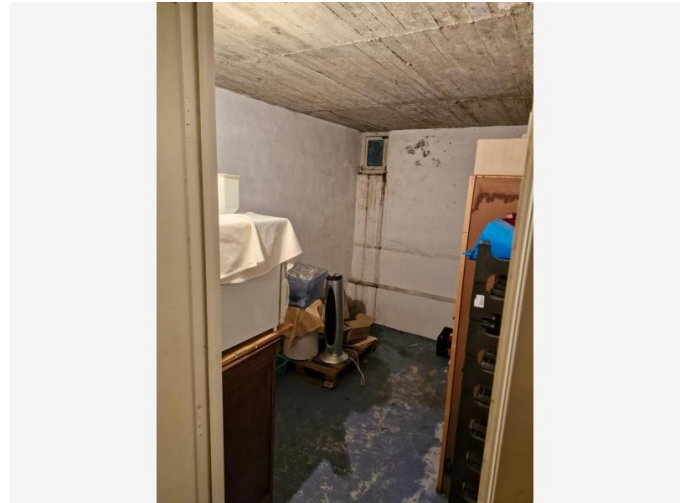
De kelderberging heeft geen asbestverdachte materialen.

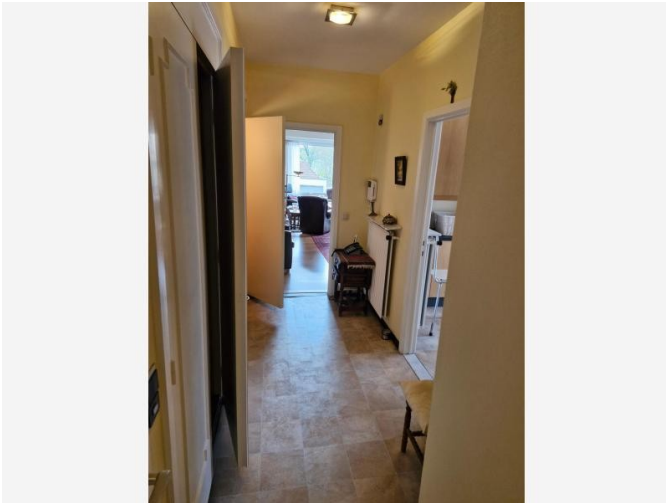
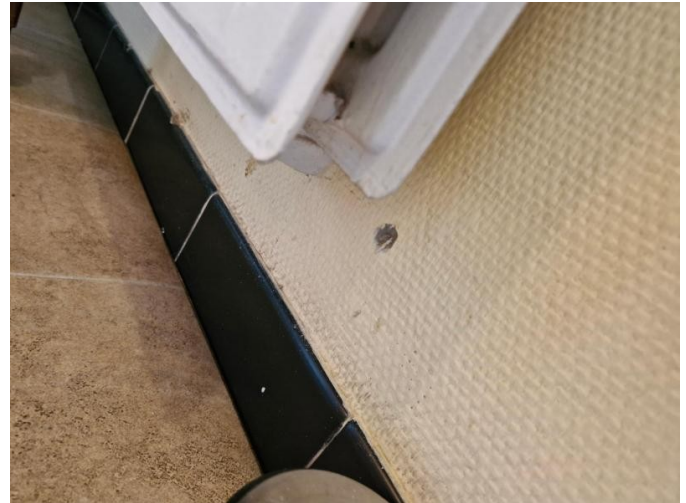
De (zwarte) lijm om plinten te plakken kan asbesthoudend zijn.

Hou rekening met uw PBM, indien er lijm aanwezig is.

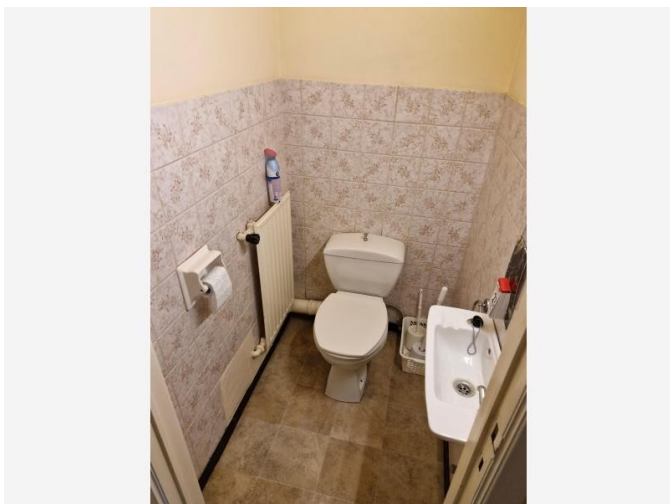
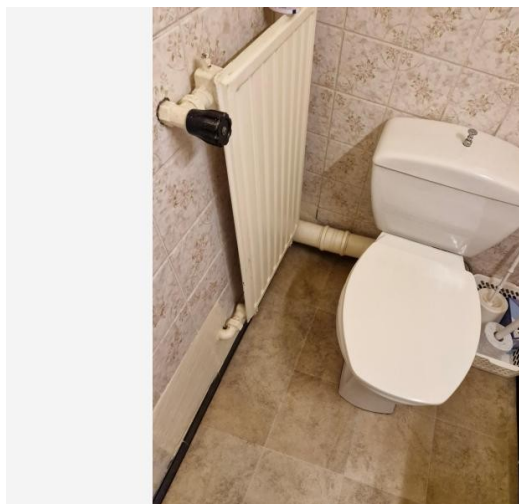
De (zwarte) lijm om tegels te plakken kan asbesthoudend zijn.

Hou rekening met uw PBM, indien er lijm aanwezig is.

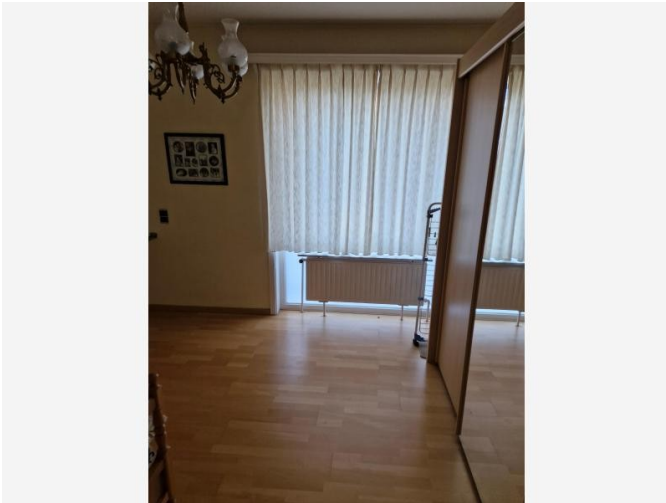
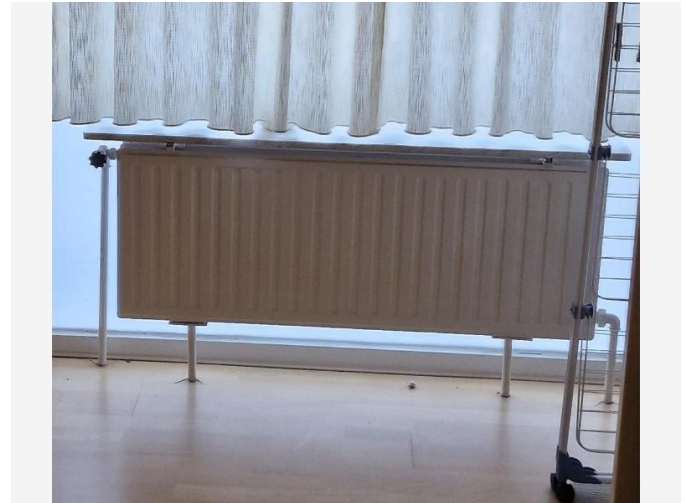
Het verwarmingselement kan asbesthoudend materialen bevatten binnenin de behuizing. (Koorden, dichtingen, ...)

Hou rekening met PBM bij verwijdering.

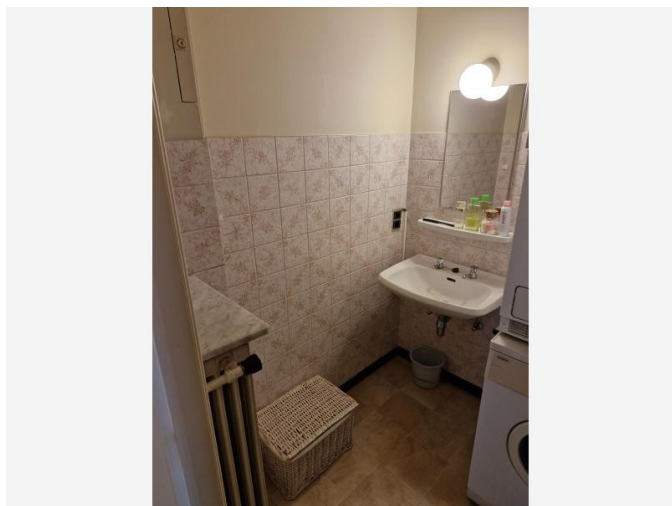
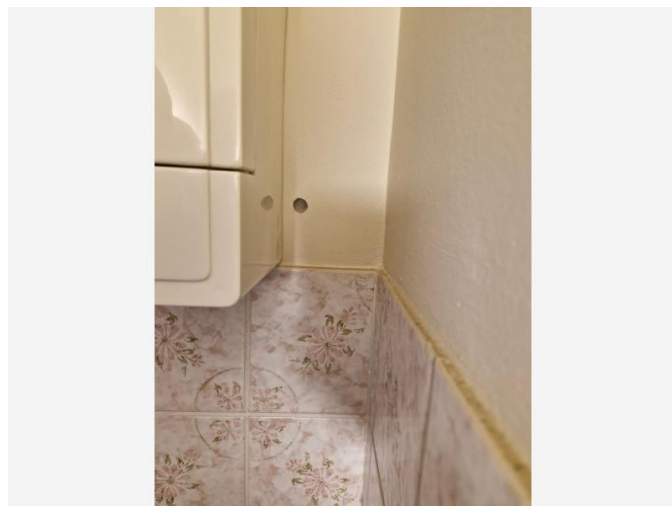
Geen asbest

#	Type	Referentie	Resultaat
6.1	Mengmonster	MM1	Geen asbest

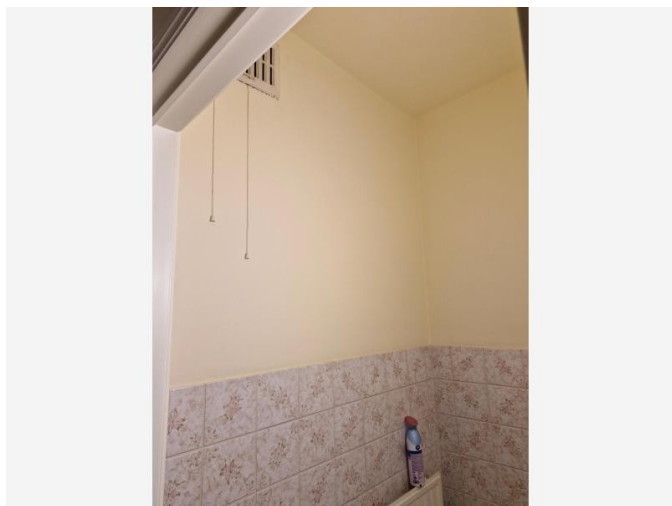
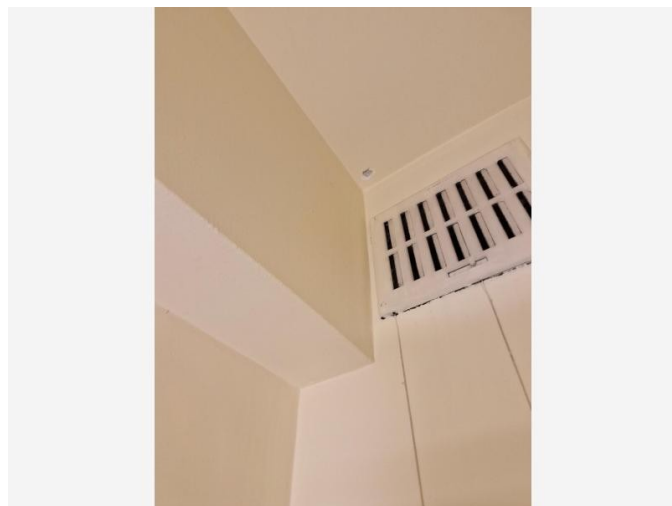
Geen asbest

#	Type	Referentie	Resultaat
7.1	Mengmonster	MM2	Geen asbest

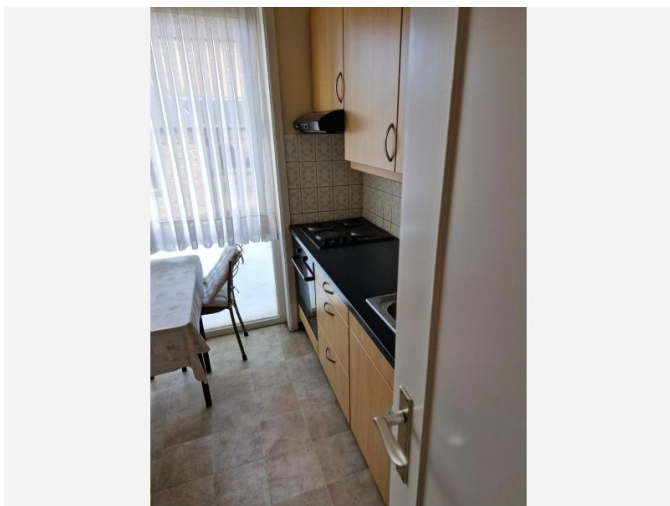
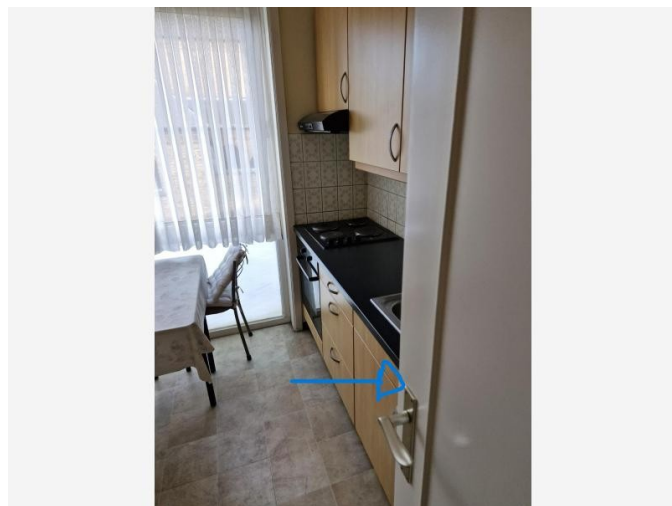
Fiche 8: teerlaag (spoelbak)

Geen asbest

#	Type	Referentie	Resultaat
8.1	Puntmonster	MM3	Geen asbest
