Asbestinventarisatetest

Wilselsesteenweg 253, 3010 Leuven

Attestnummer : 20260317-000072.000

Uitgegeven op : 17.03.2026

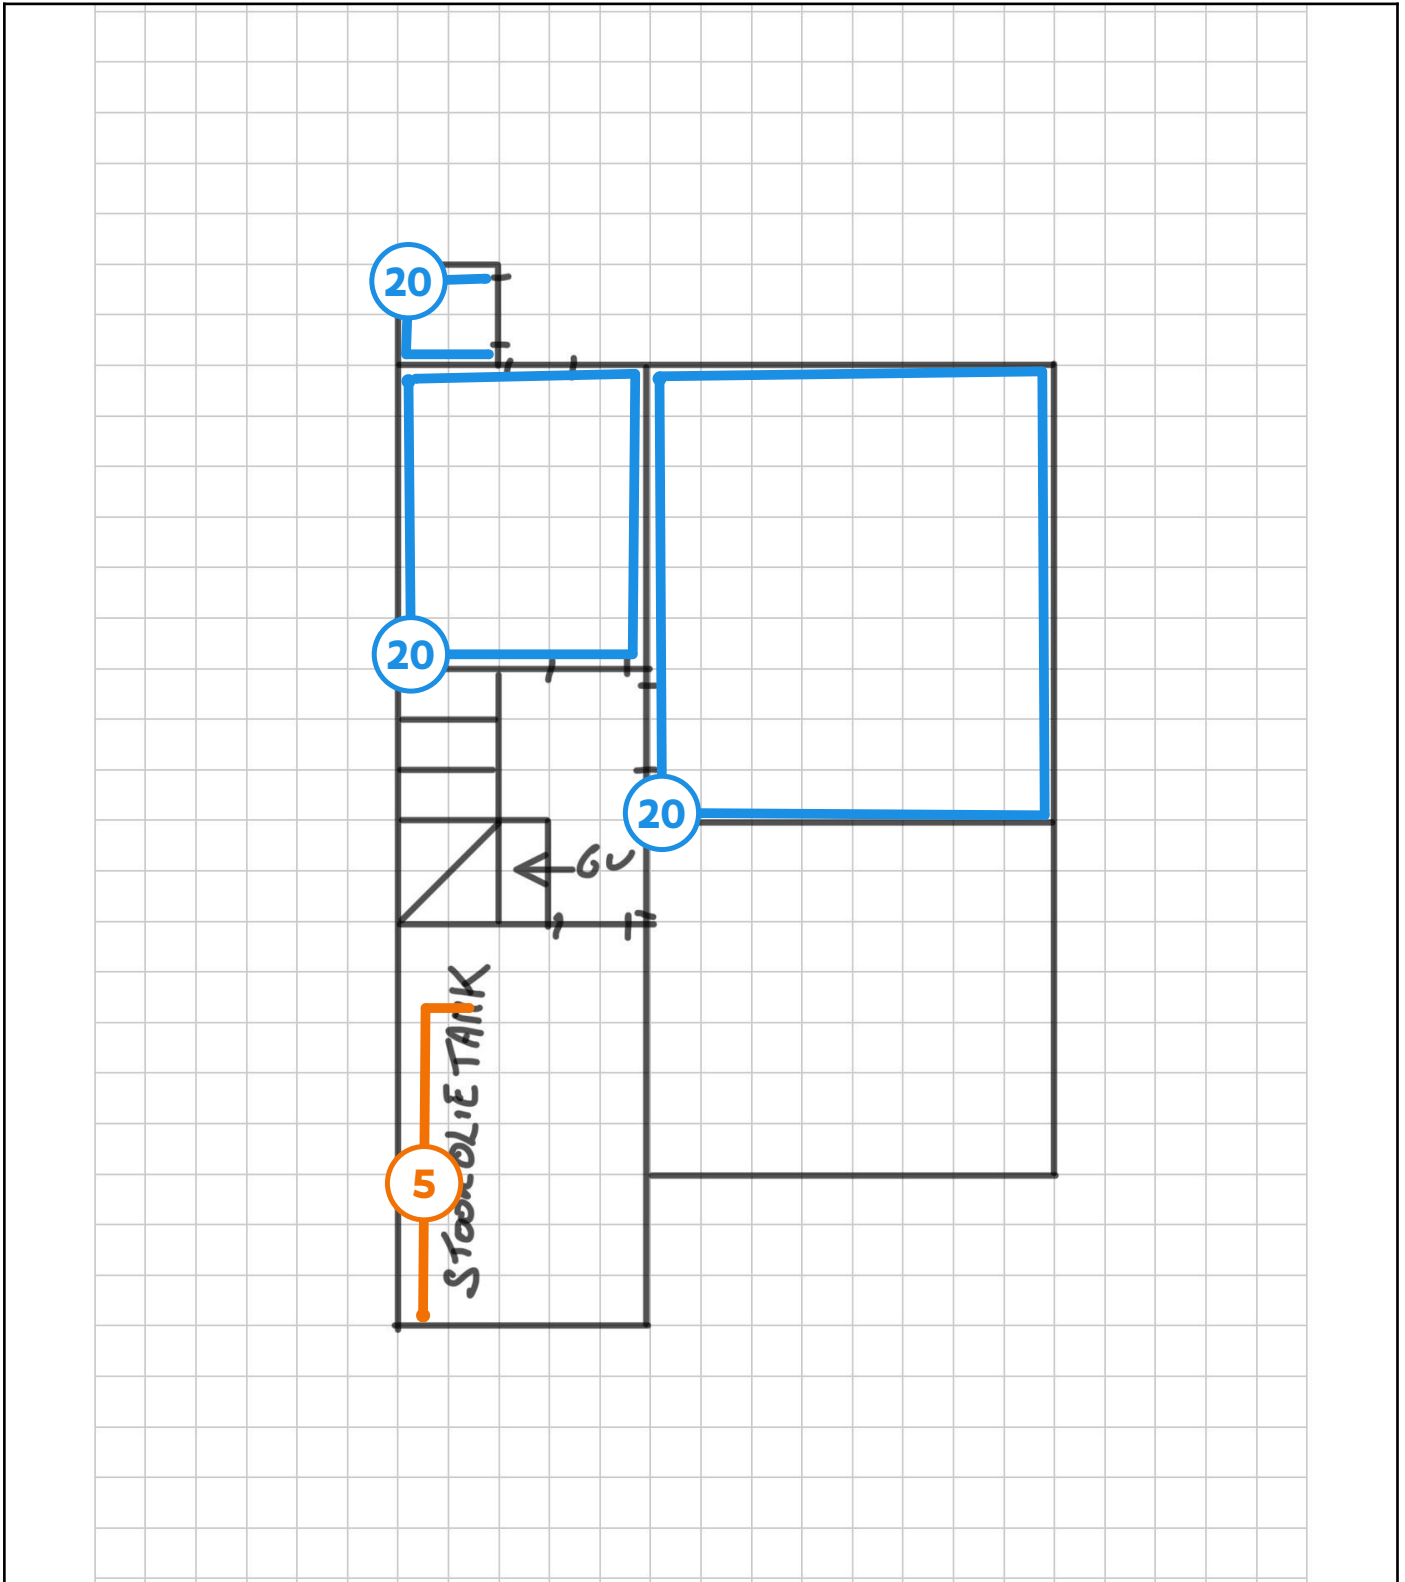
Plan 1.1: Kelder

5. AC afvoerbuis in kelder (visueel vastgesteld)	Asbestmateriaal	Verwijderen
20. Muurpleister	Geen asbest	-

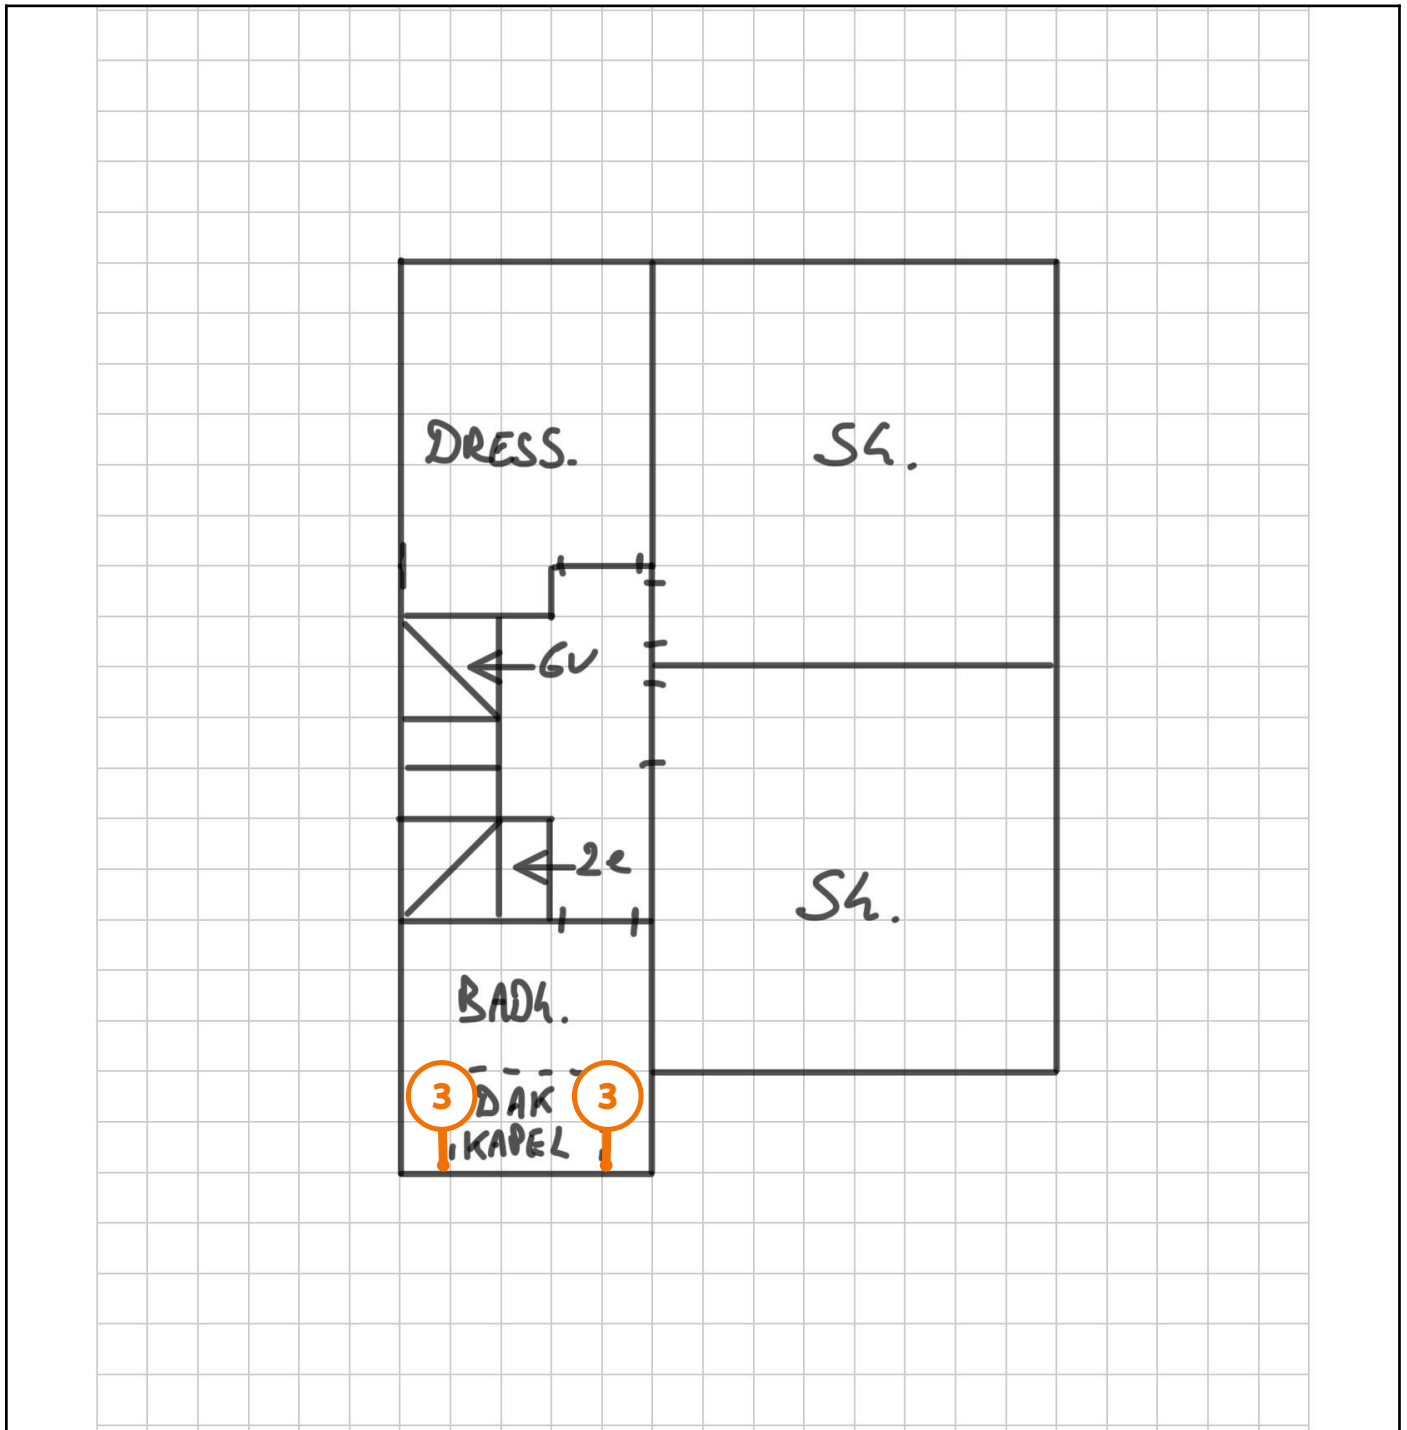
Plan 1.10: 1e verdiep

Beschrijving	Type	Actie
3. Gevelleien 'rood' (zonder staalname > 3,5m hoog, maar zichtbaar)	Asbestmateriaal	Verwijderen

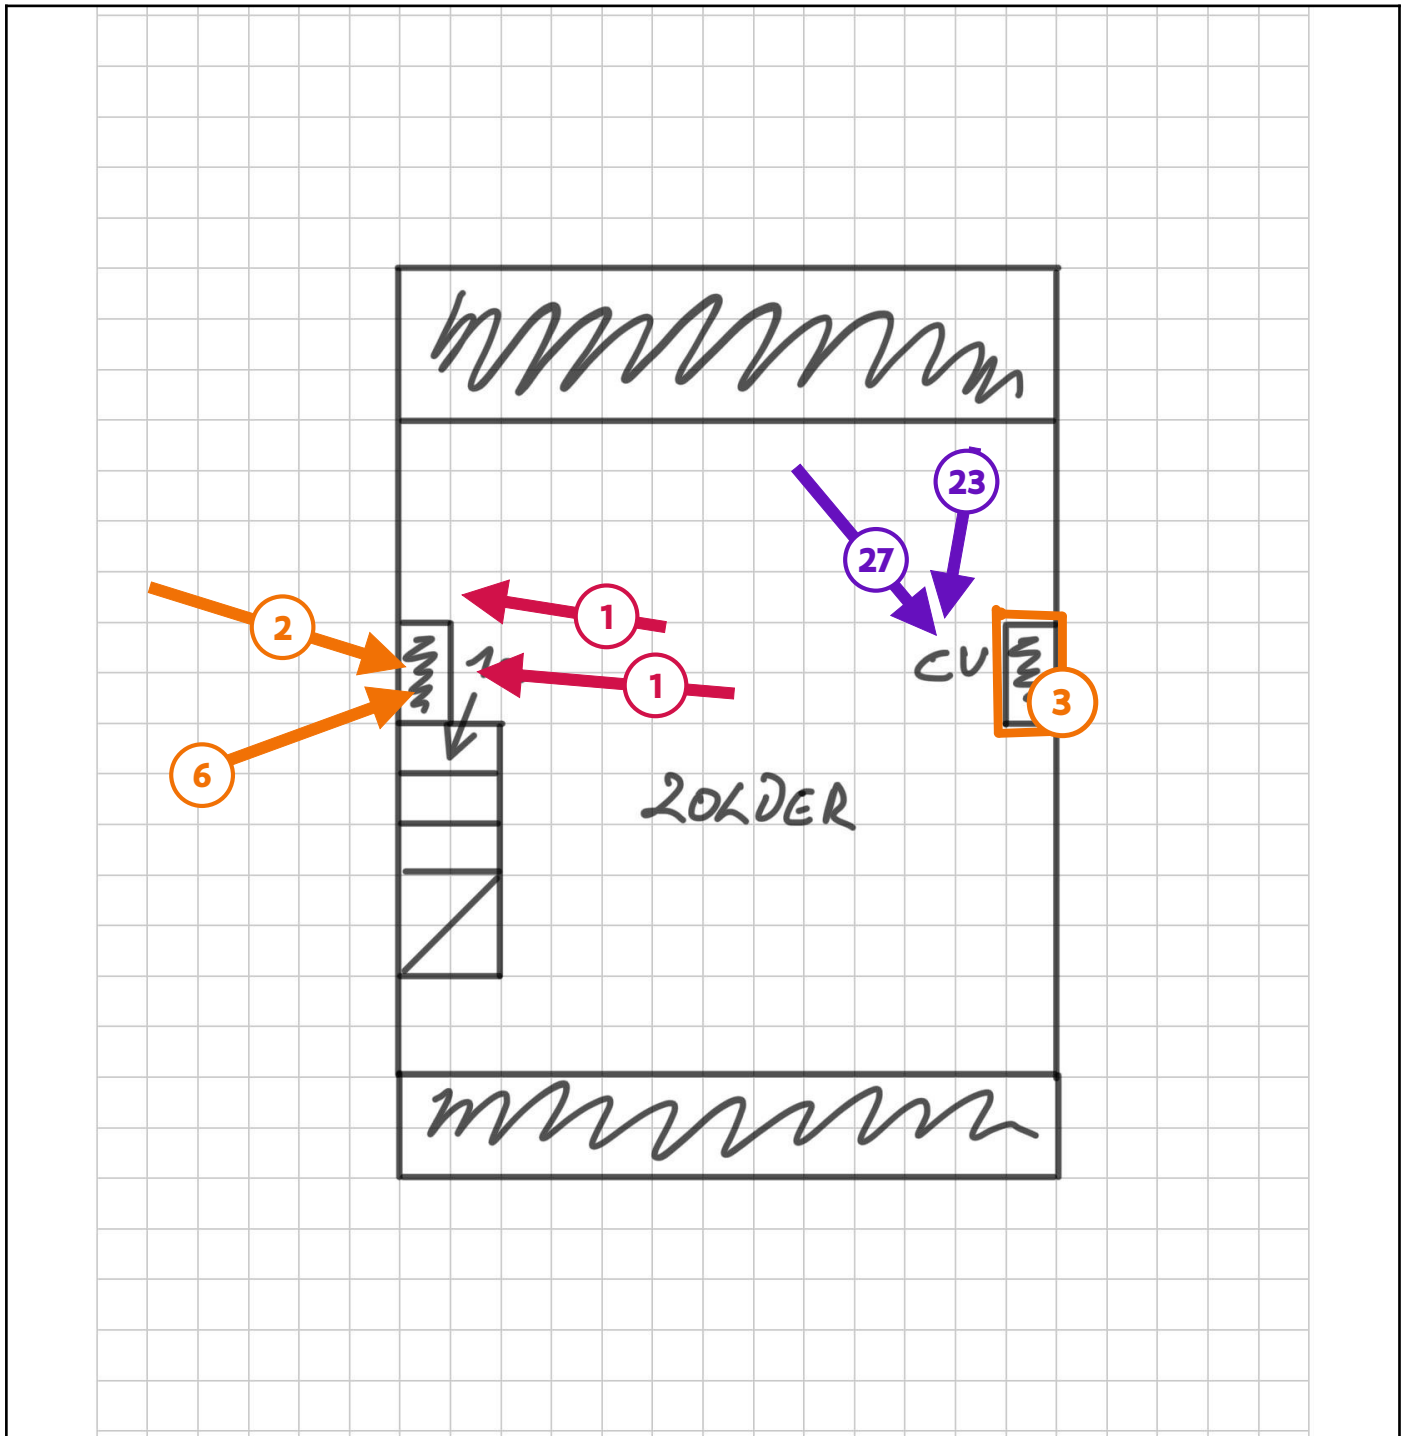
Plan 1.12: Zolder

Beschrijving	Type	Actie
1. Asbestcement afval: losse leien op zolder	Asbestmateriaal	Dringend verwijderen
2. Schouwhoed (visueel vastgesteld)	Asbestmateriaal	Verwijderen

3. Gevelleien 'rood' (zonder staalname > 3,5m hoog, maar zichtbaar)	Asbestmateriaal	Verwijderen
6. Schouwbus (visueel vastgesteld)	Asbestmateriaal	Verwijderen
23. Chauffageketel op zolder	Overige ruimte of materiaal	-
27. Leidingisolatie (niet aanwezig)	Overige ruimte of materiaal	-

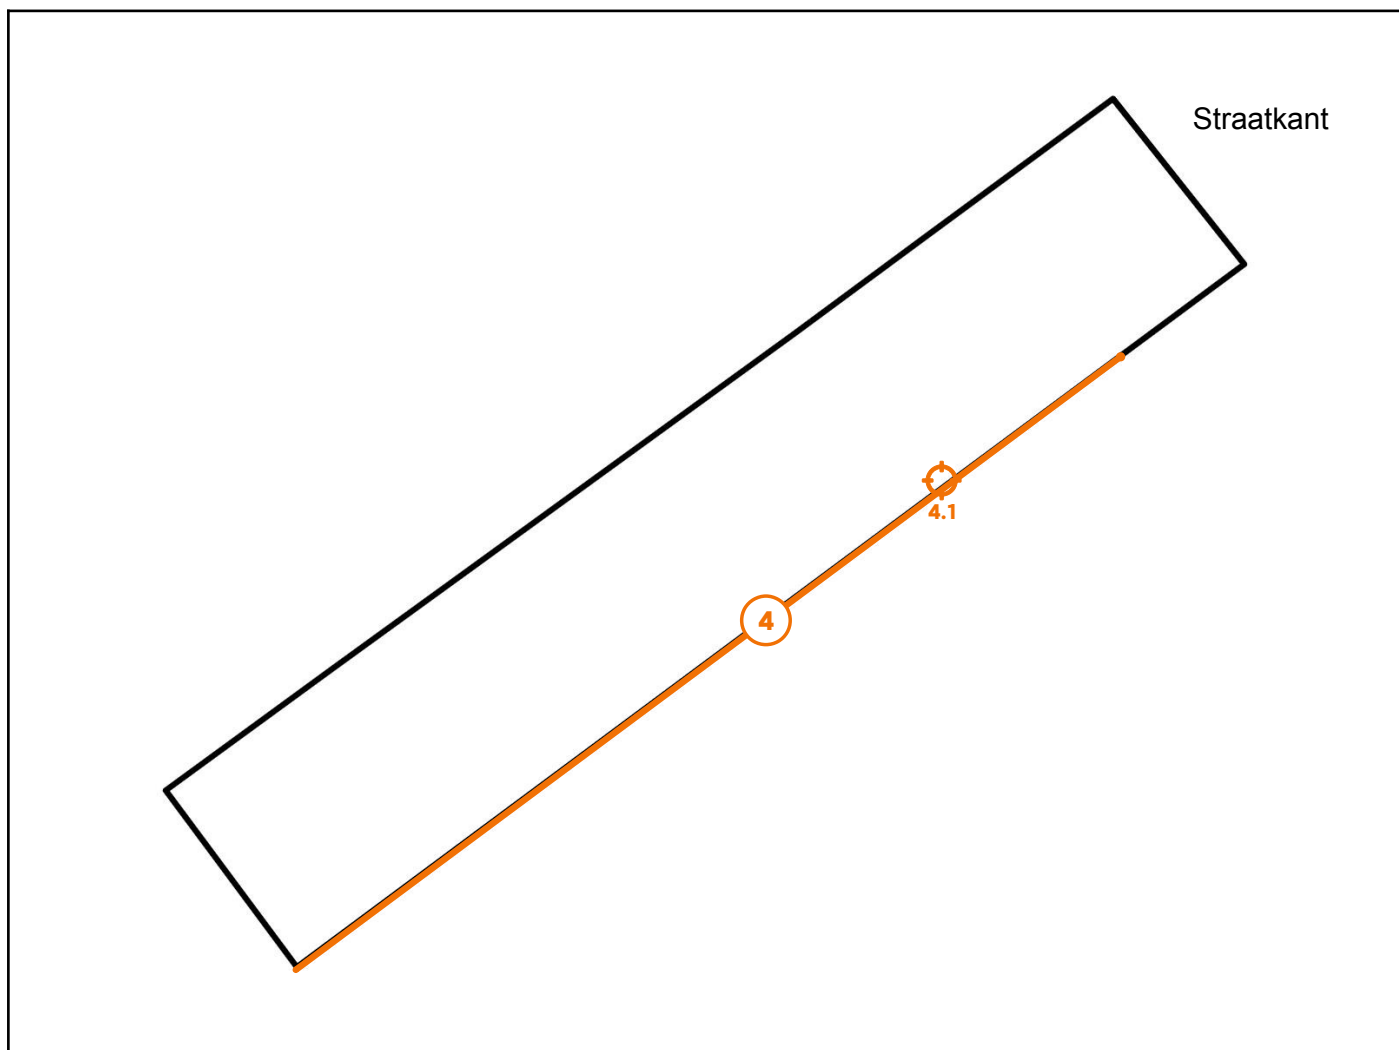
Plan 3.1: Oprit naar garage plan

Beschrijving	Type	Actie
4. Dekstenen op muurtje aan oprit naar garage	Asbestmateriaal	Verwijderen
4.1 Code: 3	Puntmonster	-

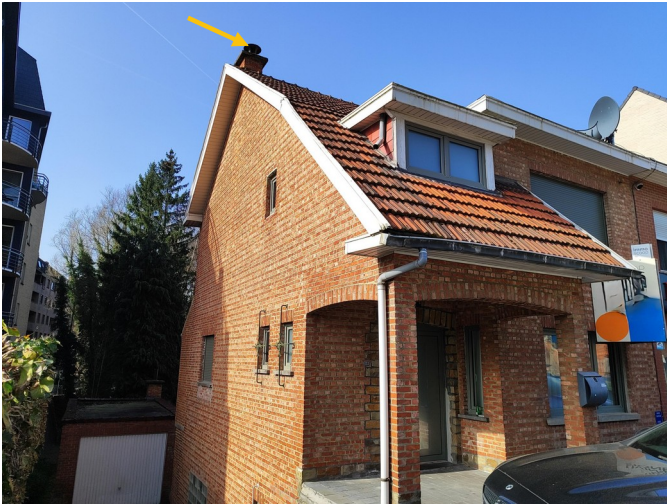
Eindbeoordeling materiaalrisico	Verhoogd materiaalrisico en/of verhoogde kans op vezelvrijgave
Opmerking	Niet vrij aan binnenluchtstromen, schouw is nergens op aangesloten.

Gebondenheid	Categorie 1: hechtgebonden in oorsprong
Asbestsoort (vezeltype)	Crocidoliet aanwezig
Asbestconcentratie	Laag (< 50%)
Afschermingsgraad van het gehele materiaal	Geheel of deels vrij aan de buitenlucht, maar geen contact met binnenlucht
Toestand van het materiaal	Matig beschadigd, matig verweerd

Beschrijving	Schouwhoed (visueel vastgesteld)
Omgeving	Buiten
Primaire drager	HVAC infrastructuur en uitrusting
Asbestmateriaal	Schouwhoed, ventilatiekap (anti-windval)
Bindmiddel van asbestmateriaal	Cement
Gebondenheid op basis van bindmiddel	Hecht
Hoeveelheid (gewicht - aantal)	<ul style="list-style-type: none">• 5,00 kg - 1 stuk
Totaal gewicht	5,00 kg
Eenvoudig bereikbaar	Ja
Bevestigingswijze	<ul style="list-style-type: none">• Geklemd
Identificatiemethode	<p>De asbestdeskundige beoordeelt het materiaal als asbestverdacht en dus asbesthoudend, en dit zonder monstername.</p> <p>Motivatie: Er is een onderzoeksbeperking die monstername verhindert; De ruimte of het materiaal bevindt zich hoger dan 3,5 meter vanaf een vaste ondergrond.</p>
Destructieve handeling voor identificatie	Nee
Opmerking	De vermelde oppervlaktes, diktes, gewichten en volumes betreffen een beredeneerde schatting. Er worden geen rechten verleend aan deze oppervlaktes/diktes/volumes.

- Zorg voor een veilig beheer. Vermijd het beschadigen van het asbestmateriaal. Controleer de toestand jaarlijks op wijzigingen.
- Verwijder dit asbestmateriaal zo snel mogelijk. Volg de toestand goed op.
- Voer bijkomende staalname(s) uit.

- Eenvoudige handelingen: mag via doe-het-zelf of door werknemer(s) met opleidingsattest eenvoudige handelingen
EH via doe-het-zelf De schouwhoed kan voorzichtig losgebeiteld worden , extra bevochtigen om stof te voorkomen Standaard dragen van de nodige wegwerp beschermingsmiddelen FFP 3 masker , handschoenen en tyvec CAT III type 5-6 , afwasbaar schoeisel Bij de gemeente/containerpark afsluitzakken halen om dubbel in te pakken , sluit luchtdicht af en breng naar het plaatselijk containerpark als hechtgebonden asbestafval. Voor hechtgebonden toepassingen: Bij verwijdering door doe-het-zelf moet men dit afval dubbel en luchtdicht verpakt aandienen bij het gemeentelijk recyclagepark. Men raadpleegt best op voorhand de voorwaarden van het recyclagepark. Zie ook link Zie <https://ovam.vlaanderen.be/wie-mag-wat-verwijderen> <https://ovam.vlaanderen.be/voorzorgsmaatregelen-bij-asbestverwijdering>

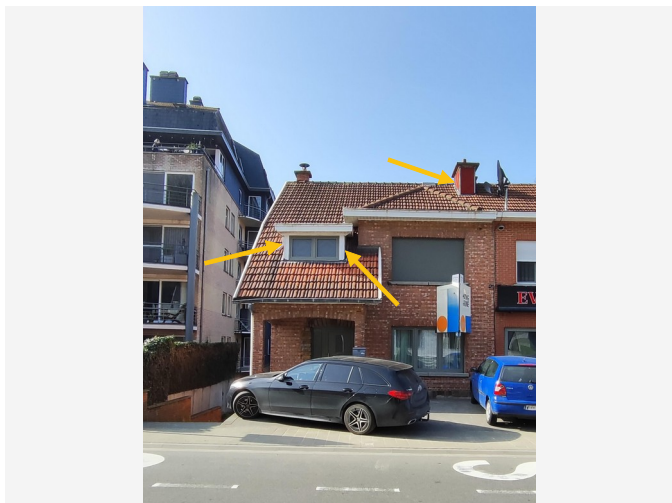
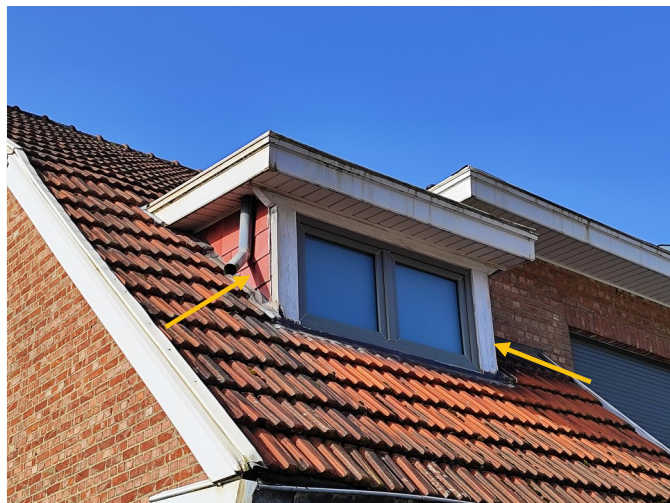
Fiche 3: Gevelleien 'rood' (zonder staalname > 3,5m hoog, maar zichtbaar)

Beschrijving	Gevelleien 'rood' (zonder staalname > 3,5m hoog, maar zichtbaar)
Omgeving	Buiten
Primaire drager	Wand buitenschil
Asbestmateriaal	Dak- en gevelbekleding - Lei, shingle
Bindmiddel van asbestmateriaal	Cement
Gebondenheid op basis van bindmiddel	Hecht
Hoeveelheid (oppervlakte - aantal)	<ul style="list-style-type: none"> • 4,00 m² - 1 stuk
Totale oppervlakte	4,00 m ²
Eenvoudig bereikbaar	Ja
Bevestigingswijze	<ul style="list-style-type: none"> • Geklemd • Genageld, geniet
Identificatiemethode	<p>De asbestdeskundige beoordeelt het materiaal als asbestverdacht en dus asbesthoudend, en dit zonder monstername.</p> <p>Motivatie: Er is een onderzoeksbeperking die monstername verhindert; De ruimte of het materiaal bevindt zich hoger dan 3,5 meter vanaf een vaste ondergrond.</p>
Destructieve handeling voor identificatie	Nee
Opmerking	<p>Rode gevelleien zichtbaar tegen de wanden van de dakkapel en op de rechtse schouw op het hoofddak.</p> <p>De leien waren niet bereikbaar (hoogte > 3,50m) en er kon bijgevolg geen staal genomen worden om uit te sluiten dat deze asbestverdachte toepassing niet-asbesthoudend is. Het is aangewezen om bijkomend onderzoek uit te voeren bij renovatiewerken. Er kan een stelling geplaatst worden .</p> <p>De vermelde oppervlaktes, diktes en volumes betreffen een beredeneerde schatting. Er worden geen rechten verleend aan deze oppervlaktes/diktes/volumes.</p>

- Verwijder dit asbestmateriaal zo snel mogelijk. Volg de toestand goed op.
- Hemelwater dat afspoelt van asbestcement daken of gevels kan asbestdeeltjes bevatten. Gebruik het enkel voor gesloten circuits (bv. spoelen toiletten). Reinig na het vervangen van het dak of de gevel de dakgoten en regenwaterput of -ton om asbesthoudend sediment of slib te verwijderen
- Voer bijkomende staalname(s) uit.

Standaard dragen van de nodige wegwerp beschermingsmiddelen FFP 3 masker , handschoenen en tyvec CAT III type 5-6 , afwasbaar schoeisel Indien mogelijk de ondervloer afdekken , leien voorzichtig verwijderen, extra fixeren, niet breken , niet gooien, onmiddellijk verpakken of voorzichtig in container met asbest bag plaatsen. Voldoende benevelen/bevochtigen tijdens de duur van de werken. Gebruik geen stortkokers. Voor
