Asbestinventarisatetest

Broekstraat 65, 1700 Dilbeek

Attestnummer : **20250713-000066.000**

Uitgegeven op : **13.07.2025**

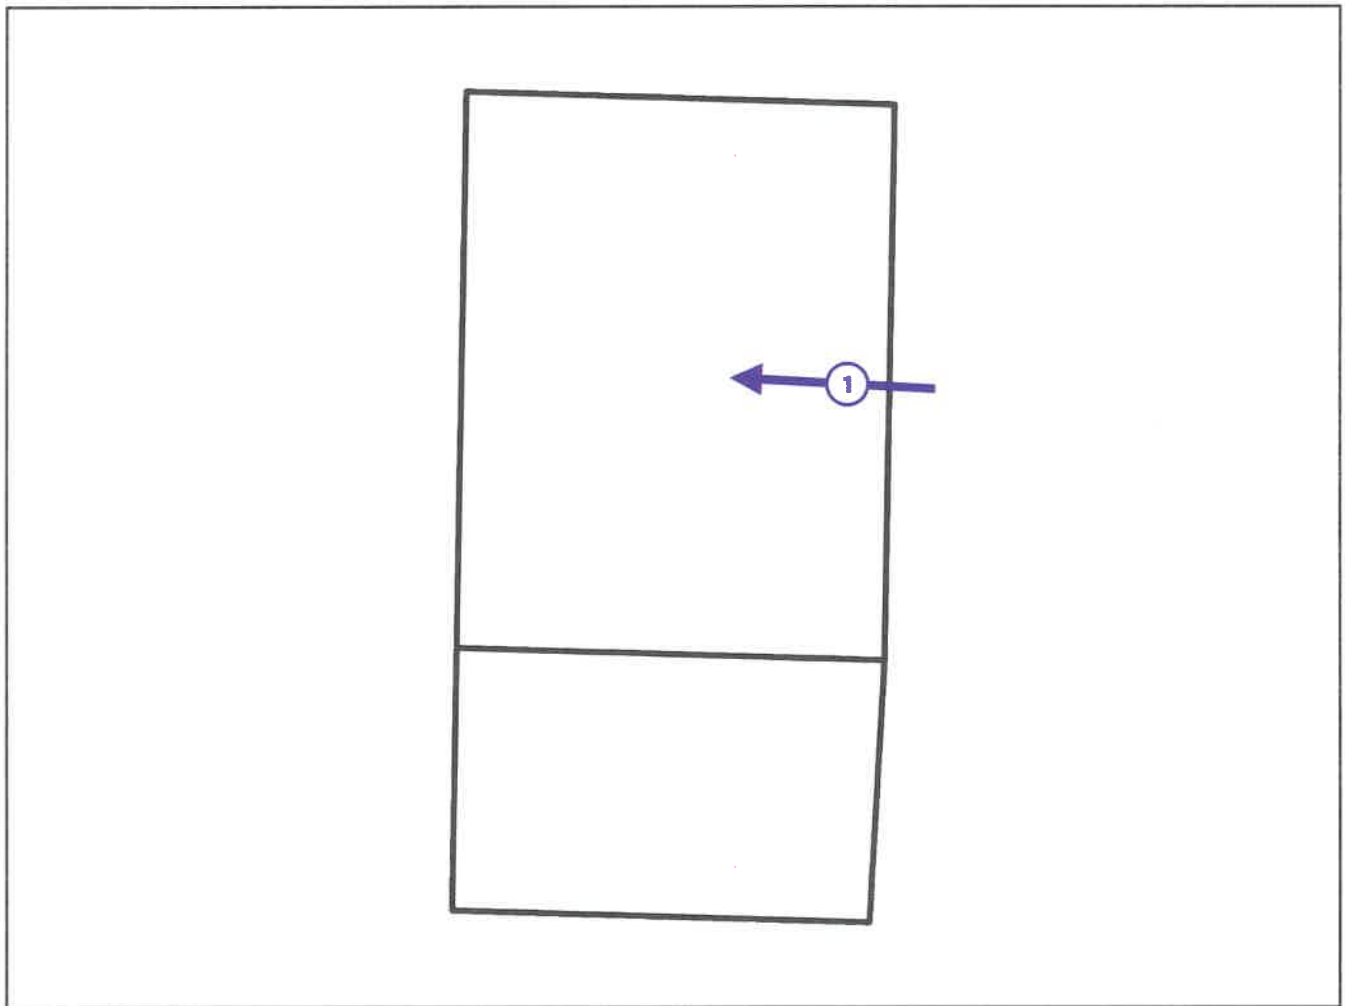
Plan 1.8: Woning buitenkant

Beschrijving	Type	Actie
1. Schouw op het dak	Beperking	-

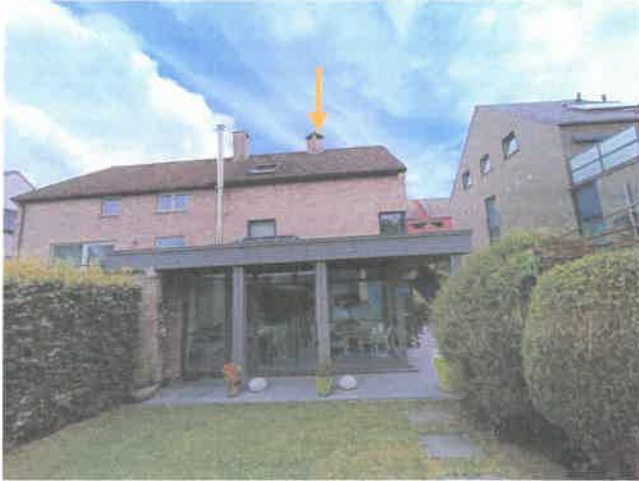
Fiche 1: Schouw op het dak

Tijdelijke beperking

Reden: Het te onderzoeken materiaal situeert zich hoger dan 3,50 m te rekenen vanaf een veilige ondergrond

Uitleg van de asbestdeskundige: Bij werken (dak of reiniging schouw) kan een stelling geplaatst worden, het is niet duidelijk of er asbestverdachte materialen aanwezig zijn in de schouw.

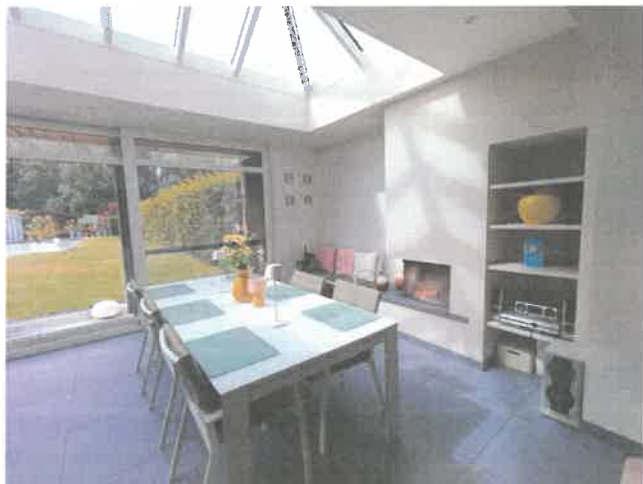
Fiche 2: Veranda

Uitgesloten van inspectie

Bouwjaar: 2017

Constructies gebouwd vanaf 2001 moeten niet onderzocht worden

Opmerking	Veranda werd in 2017 gebouwd
-----------	------------------------------

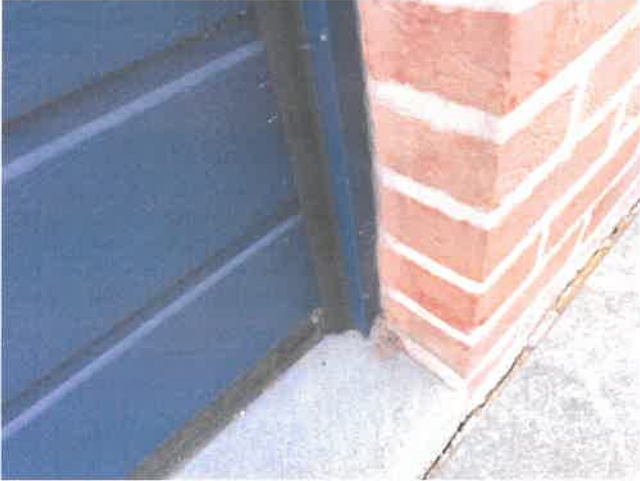
Fiche 3: Kit niet verdacht (visueel vastgesteld)

De mastiek werd gecontroleerd en als niet-asbesthoudend beschouwd. (zacht en elastisch)

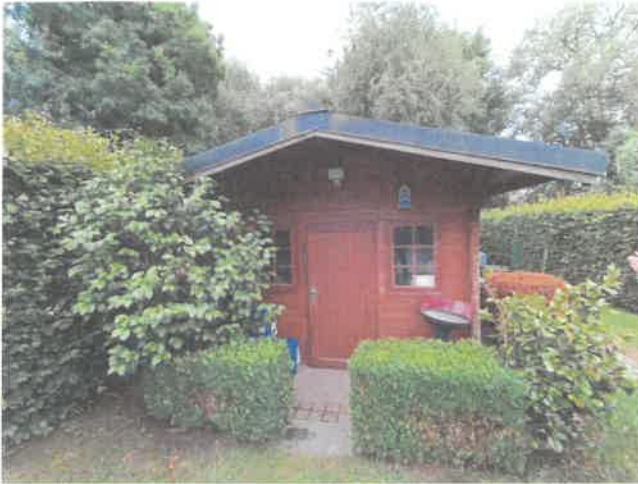
Fiche 4: Tuinhuis en serre

Het tuinhuis en de serre werden gecontroleerd. Geen asbestmaterialen aanwezig.

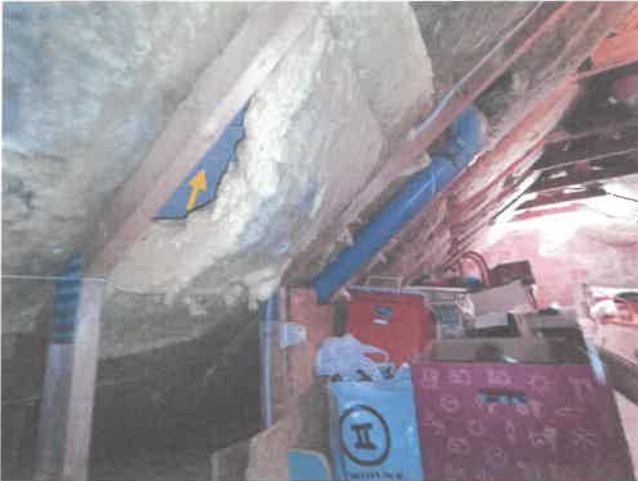
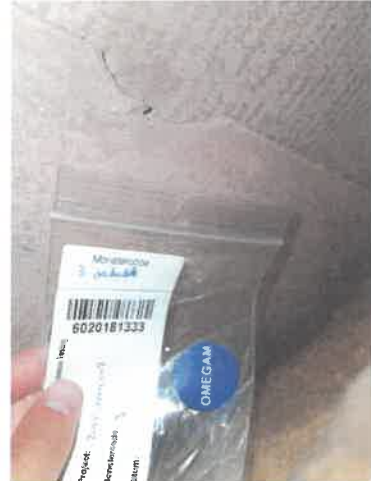
Fiche 5: Onderdak (staalname)

Geen asbest

#	Type	Referentie	Resultaat
5.1	Puntmonster	3	Geen asbest

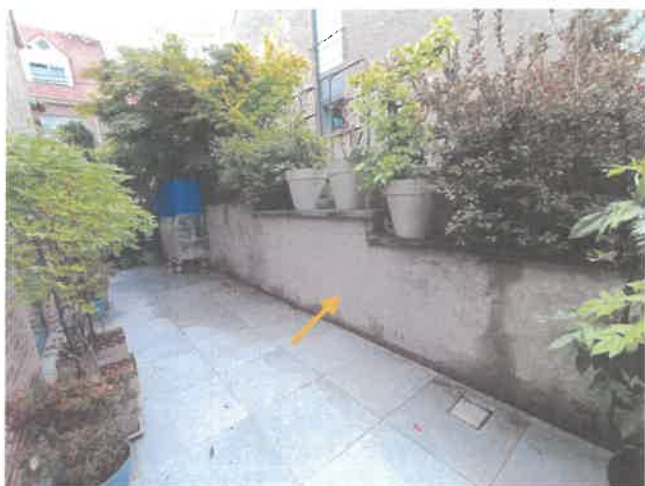
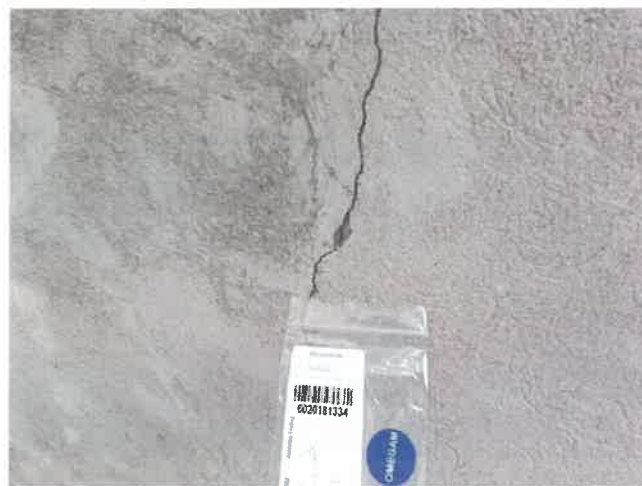
Fiche 6: Cementering buitentoepassing (met staalname)

Geen asbest

#	Type	Referentie	Resultaat
6.1	Mengmonster	4	Geen asbest

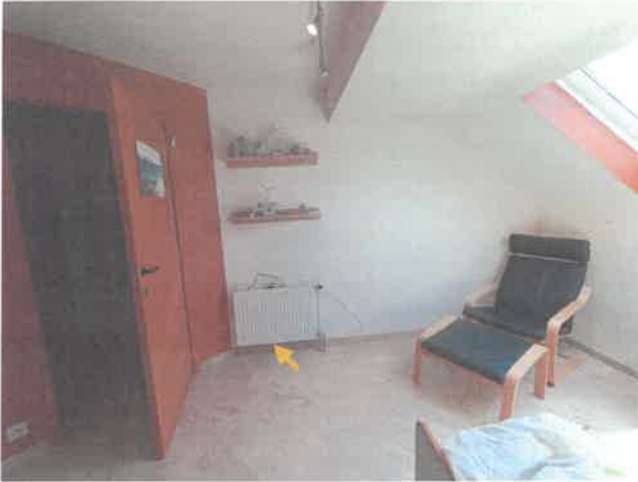
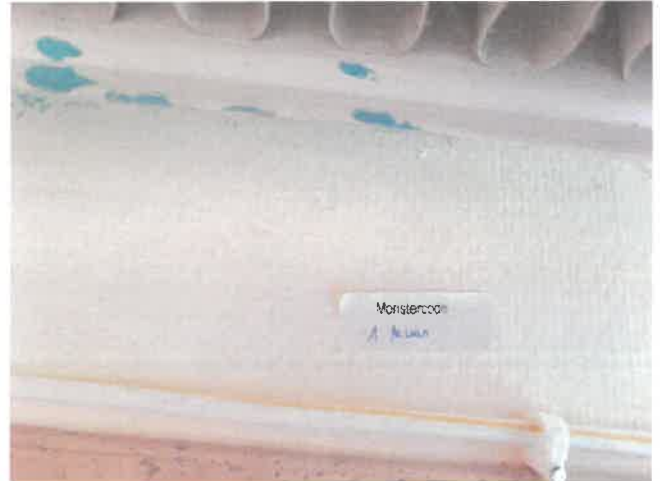
Fiche 7: Muurpleister

Geen asbest

#	Type	Referentie	Resultaat
7.1	Mengmonster	1	Geen asbest

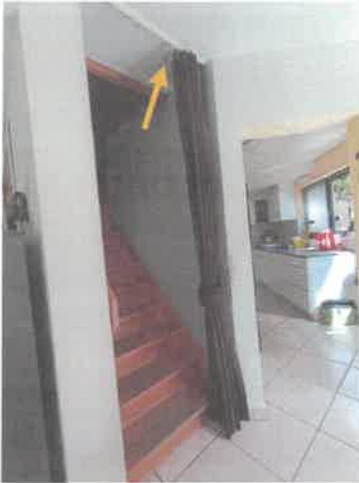
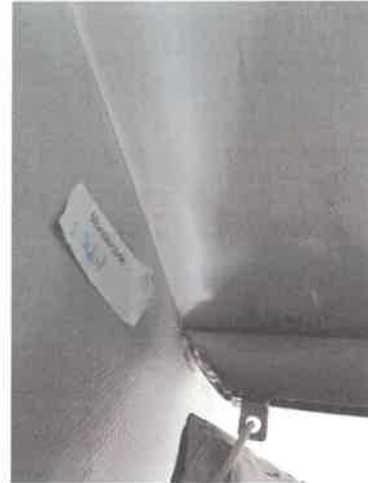
Fiche 8: Plafondpleister

Geen asbest

#	Type	Referentie	Resultaat
8.1	Mengmonster	2	Geen asbest
