Asbestinventarisatetest

Trapstraat 21, 3300 Tienen

Attestnummer : 20251010-000418.000

Uitgegeven op : 10.10.2025

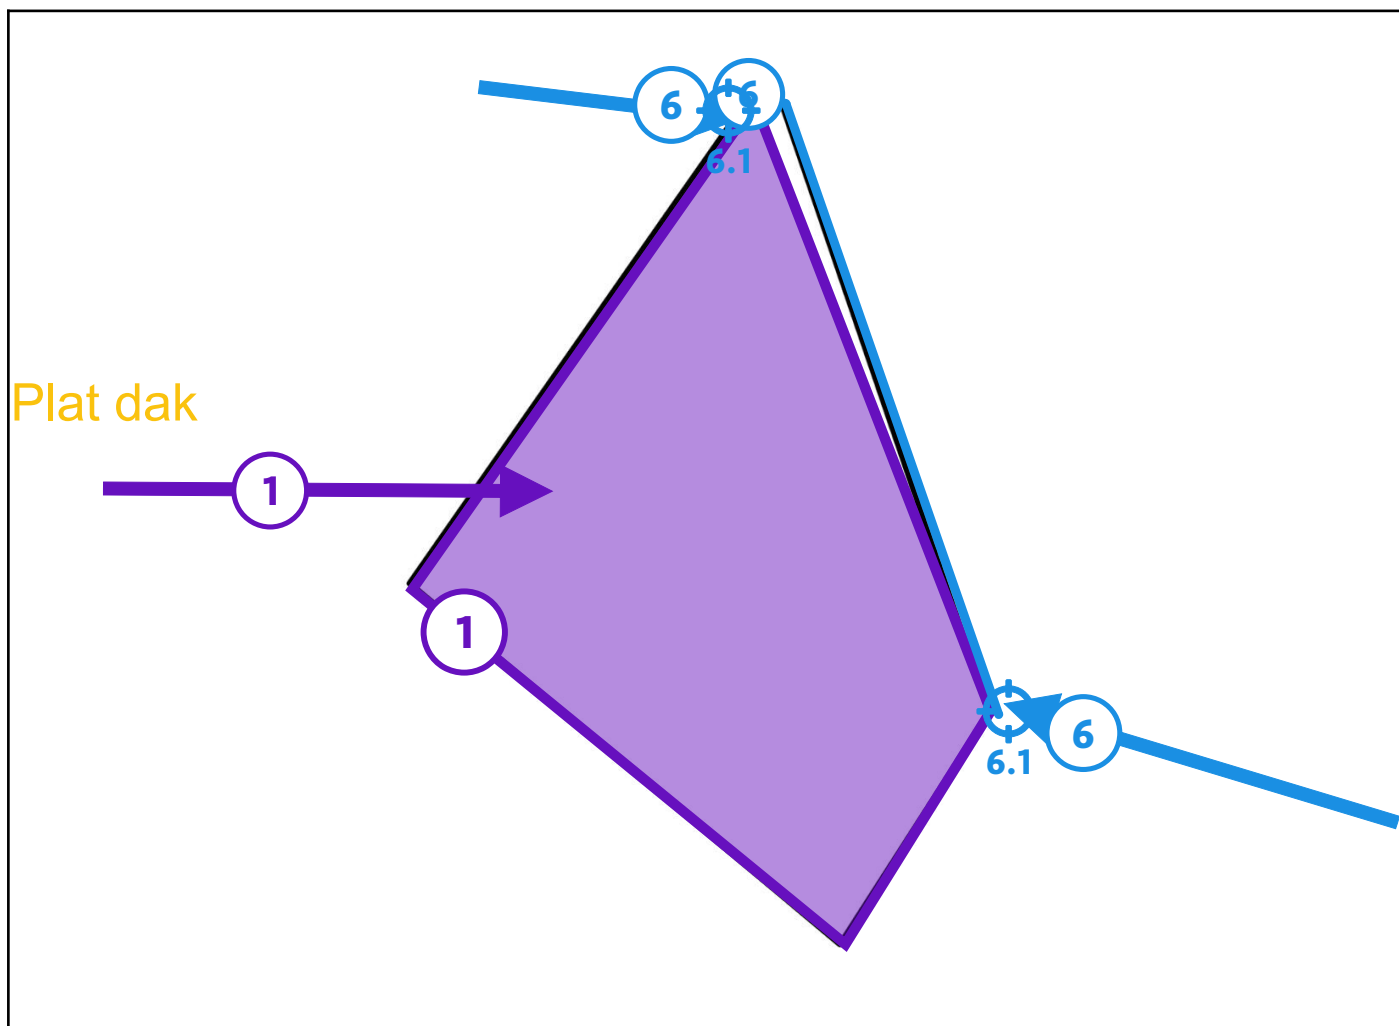
Plan 1.1: Hoofdgebouw plan

Beschrijving	Type	Actie
1. Plat dak niet bereikbaar	Beperking	-
6. Crepi	Geen asbest	-
6.1 Code: 70633-S2	Mengmonster	-

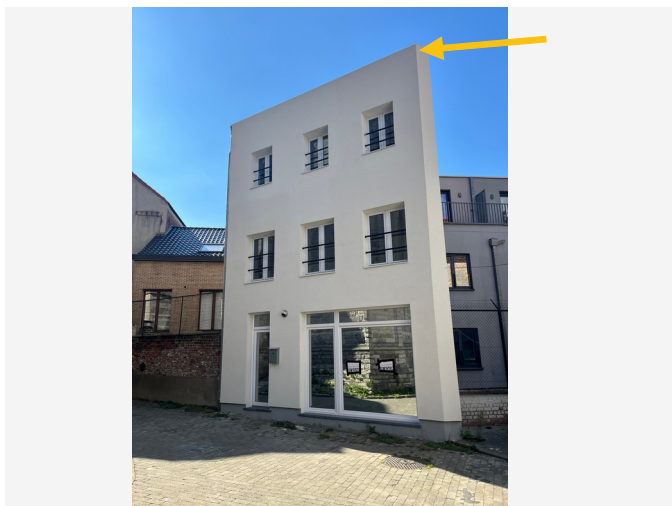
Situeringfoto

Tijdelijke beperking

Reden: Het te onderzoeken materiaal situeert zich hoger dan 3,50 m te rekenen vanaf een veilige ondergrond

Uitleg van de asbestdeskundige: Het plat dak bevindt zich op meer dan 3.50 meter hoogte. Er kon niet gecontroleerd worden welke dakbedekking er aanwezig is .

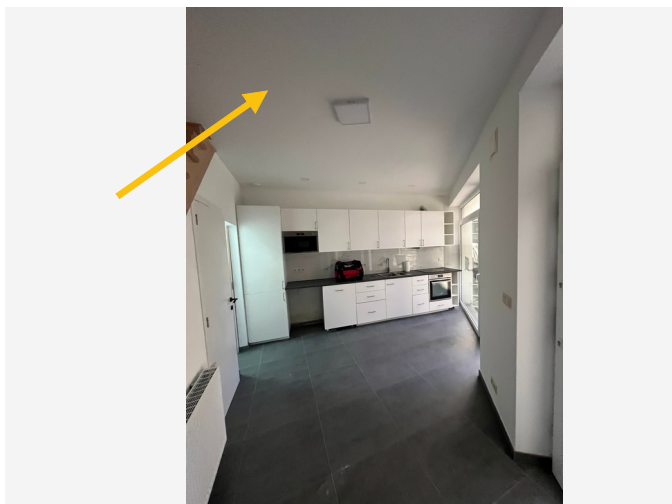
Vrije foto

Alle plafonds werden uitgevoerd in hout of gyproc, derhalve kon geen staalname genomen worden van het pleisterwerk van deze plafonds. Er kon binnen de scope van deze opdracht (niet destructief onderzoek) ook niet worden vastgesteld of er zich achter deze plafonds eventueel nog asbestverdachte toepassingen bevinden.

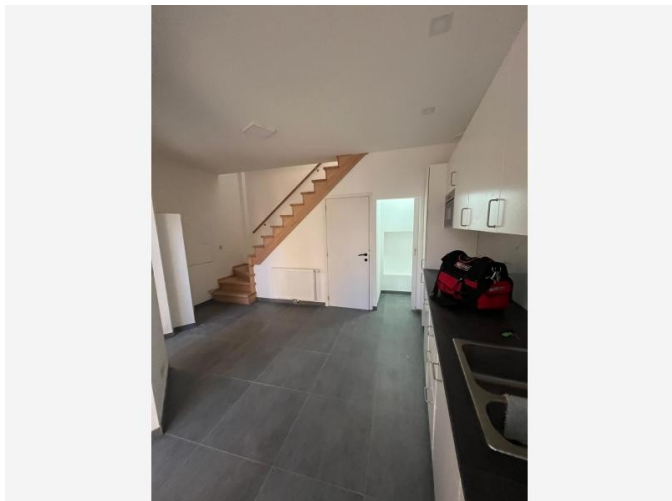
Vrije foto

Tijdens onze rondgang hebben we kunnen vaststellen dat de volledige woning recent grondig gerenoveerd is.

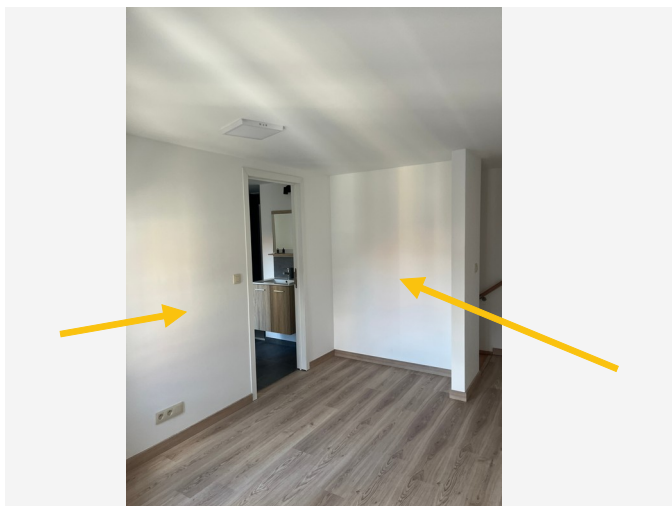
Vrije foto

Een deel van de wanden werd uitgevoerd in hout of gyproc, derhalve kon geen staalname genomen worden van het pleisterwerk van deze wanden. Er kon binnen de scope van deze opdracht (niet destructief onderzoek) ook niet worden vastgesteld of er zich achter deze wanden eventueel nog asbestverdachte toepassingen bevinden.

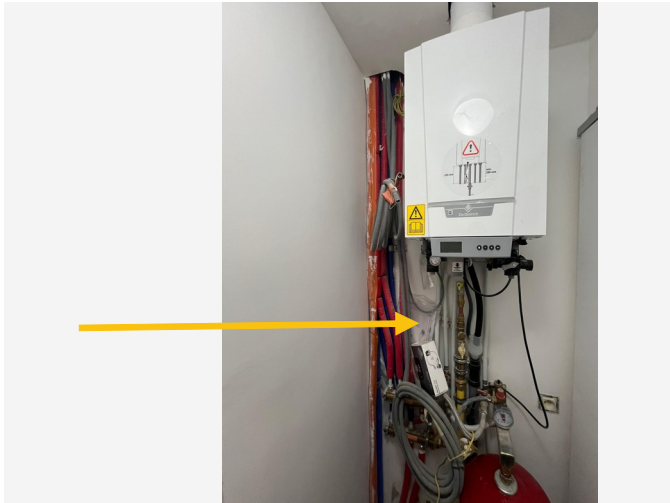
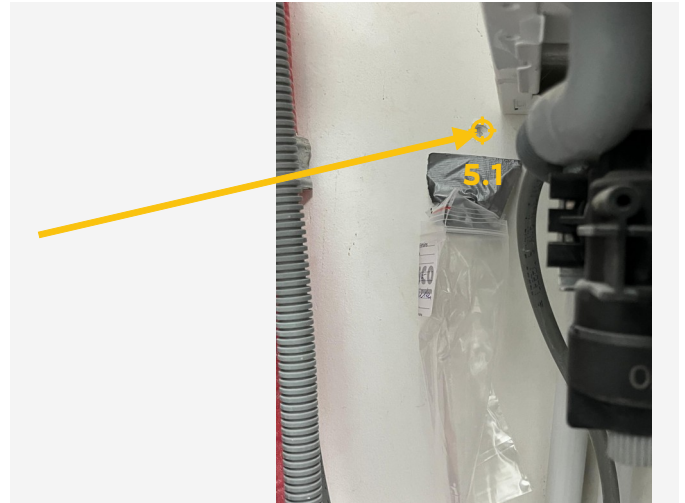
Fiche 5: Pleisterwerk muren

Geen asbest

#	Type	Referentie	Resultaat
5.1	Mengmonster	70633-S1	Geen asbest

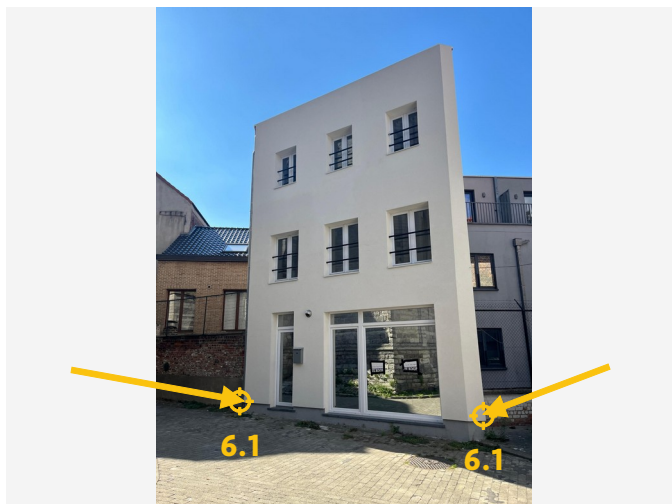
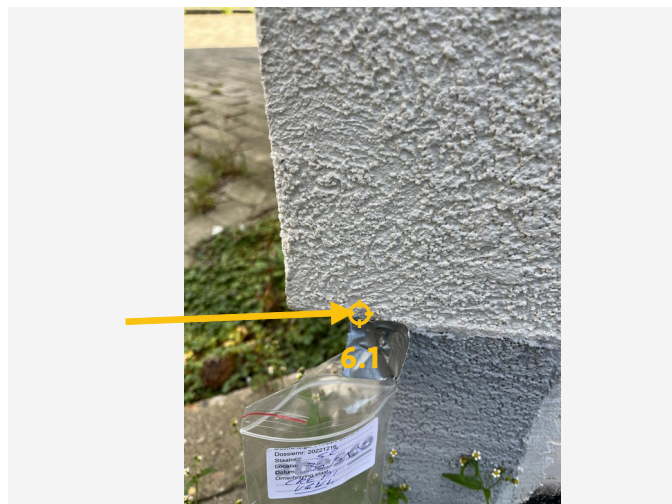
Fiche 6: Crepi

Geen asbest

#	Type	Referentie	Resultaat
6.1	Mengmonster	70633-S2	Geen asbest
