# Asbestinventarisatetest

Pastoor Dergentlaan 43, 3200 Aarschot  
Gemeenschappelijke delen

Attestnummer : 20260216-000247.000

# Zone 1: Hoofdgebouw

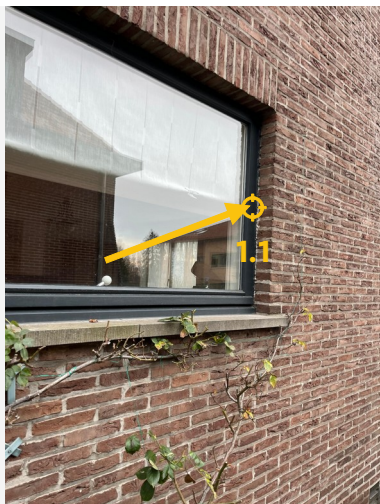
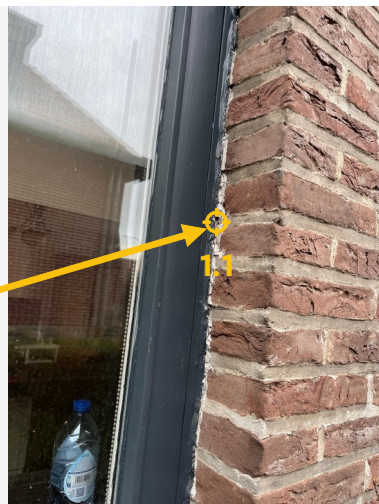
Het asbestmateriaal valt onder de mijlpaal van 2040.

Verwijderen

Eindbeoordeling materiaalrisico	Verhoogd materiaalrisico en/of verhoogde kans op vezelvrijgave
---------------------------------	--

Gebondenheid	Categorie 1: hechtgebonden in oorsprong
Asbestsoort (vezeltype)	Alleen chrysotiel
Asbestconcentratie	Laag (< 50%)
Afschermingsgraad van het gehele materiaal	Geheel of deels vrij aan de buitenlucht
Toestand van het materiaal	Matig beschadigd, matig verweerd

#	Type	Referentie	Resultaat
1.1	Puntmonster	85297/S8	Chrysotiel

<b>Beschrijving</b>	Mastiek tussen raamkaders en muur
<b>Omgeving</b>	Buiten
<b>Primaire drager</b>	Wandopening verticaal (raam, deur, ...)
<b>Asbestmateriaal</b>	In-situ afwerkingslagen - Pasta, stopverf, voegsel, stopsel, vulsel, mastiek, katten, ...
<b>Bindmiddel van asbestmateriaal</b>	Kitten, mastiek, pasta
<b>Gebondenheid op basis van bindmiddel</b>	Hecht
<b>Hoeveelheid (gewicht - aantal)</b>	<ul style="list-style-type: none"><li>• 2,00 kg - 1 stuk</li></ul>
<b>Totaal gewicht</b>	2,00 kg
<b>Eenvoudig bereikbaar</b>	Ja
<b>Bevestigingswijze</b>	<ul style="list-style-type: none"><li>• Verlijmd, ingegoten, versmeerd</li></ul>
<b>Identificatiemethode</b>	Een monstername door de asbestdeskundige met laboanalyse door een asbestlabo.
<b>Destructieve handeling voor identificatie</b>	Nee
<b>Opmerking</b>	Maten, gewichten, en hoeveelheden zijn louter indicatief en kunnen derhalve niet gebruikt worden als basis voor offertes of berekeningen.

- Zorg voor een veilig beheer. Vermijd het beschadigen van het asbestmateriaal. Controleer de toestand jaarlijks op wijzigingen.

- Eenvoudige handelingen: mag via doe-het-zelf of door werknemer(s) met opleidingsattest eenvoudige handelingen  
Hecht gebonden toepassing, mag via doe het zelf mits inachtnaam van de geëigende veiligheidsmaatregelen maar wegens moeilijkheidsgraad best door een erkende verwijderaar. (Wegwerpoveral type 5/6, handschoenen, en masker met fpp3 filter). Vermijd beschadigen en breuk van de toepassing. Meer en uitgebreidere informatie vindt u bij de Codex Boek VI Titel 3 Of bij Vlare II Hfdst. 4.7 en 6.4
- Eenvoudige handelingen: enkel door erkend asbestverwijderaar  
Hecht gebonden toepassing, wegens moeilijkheidsgraad best door een erkende asbestverwijderaar /ramenplaatser. (Wegwerpoveral type 5/6, handschoenen, en masker met fpp3 filter). Vermijd beschadigen en breuk van de toepassing. Meer en uitgebreidere informatie vindt u bij de Codex Boek VI Titel 3 Of bij Vlare II Hfdst. 4.7 en 6.4

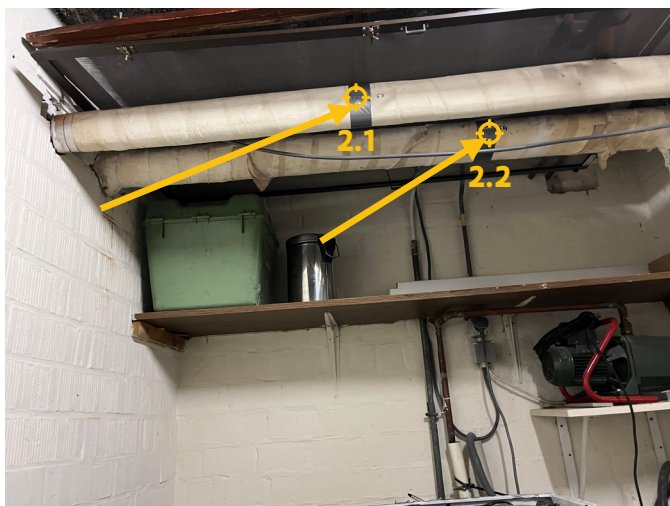
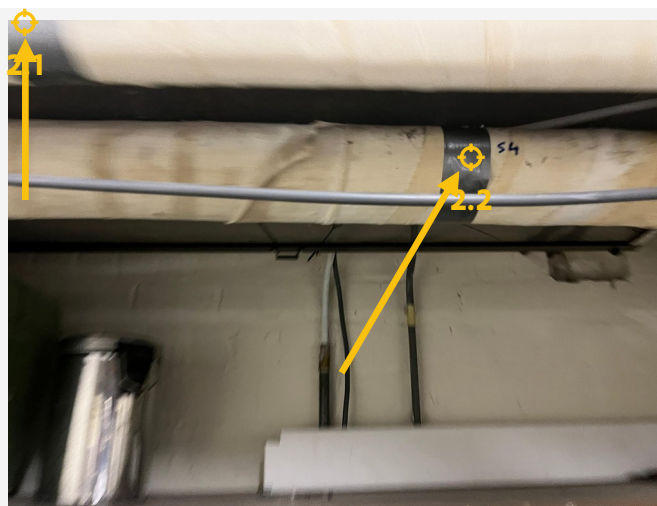
Het asbestmateriaal valt onder de mijlpaal van 2034.

Verwijderen

Bijkomende Staalnames van deze toepassing kan duidelijkheid verschaffen waar deze toepassing al dan niet asbest verdacht is.

Eindbeoordeling materiaalrisico	Verhoogd materiaalrisico en/of verhoogde kans op vezelvrijgave
---------------------------------	--

Gebondenheid	Categorie 2: niet-hechtgebonden met matrix
Asbestsoort (vezeltype)	Alleen chrysotiel
Asbestconcentratie	Hoog ( $\geq 50\%$ )
Afschermingsgraad van het gehele materiaal	Geheel of deels (ook) vrij aan de binnenlucht
Toestand van het materiaal	Licht beschadigd, licht verweerd. Intact calciumsilicaatmateriaal of categorie III 'gebondenheid'

#	Type	Referentie	Resultaat
2.1	Mengmonster	85297/S3	Geen asbest
2.2	Mengmonster	85297/S4	Chrysotiel
2.3	Mengmonster	85297/S5	Chrysotiel
2.4	Mengmonster	85297/S6	Chrysotiel

Beschrijving	Leidingisolatie (gips)
Omgeving	Binnen
Primaire drager	HVAC infrastructuur en uitrusting
Asbestmateriaal	In-situ afwerkingslagen - Thermische isolatie
Bindmiddel van asbestmateriaal	Gips - kalk
Gebondenheid op basis van bindmiddel	Niet-hechtgebonden
Hoeveelheid (lengte - omtrek - dikte - aantal)	<ul style="list-style-type: none"> <li>• 38,00 m - 35,00 cm - 2,50 cm - 1 stuk</li> </ul>
Totaal volume	0,333 m <sup>3</sup>
Eenvoudig bereikbaar	Ja
Bevestigingswijze	<ul style="list-style-type: none"> <li>• Verlijmd, ingegoten, versmeerd</li> </ul>
Identificatiemethode	Een monstername door de asbestdeskundige met laboanalyse door een asbestlabo.
Destructieve handeling voor identificatie	Nee
Opmerking	<p>De hoeveelheid is een zo nauwkeurig mogelijke opmeting. Hieraan kunnen evenwel geen rechten worden ontleend. Rechte stukken en bochten worden waar mogelijk apart bemonsterd.</p> <p>85297/S3 betreft rechte stukken</p> <p>85297/S4 betreft rechte stukken</p> <p>85297/S5 betreft bochten</p> <p>85297/S6 betreft bochten</p>

- Zorg voor een veilig beheer. Vermijd het beschadigen van het asbestmateriaal. Controleer de toestand jaarlijks op wijzigingen.
- Verwijder dit asbestmateriaal zo snel mogelijk. Volg de toestand goed op.
- Voer bijkomende staalname(s) uit.

- Hermetische zone (erkend asbestverwijderaars)  
Deze toepassing kan enkel door een erkende asbestverwijderaars via de methodiek van hermetische zone verwijderd worden omdat verwijdering via de methodiek van eenvoudige handelingen en/of couveusezakmethode niet mogelijk is; en er automatisch een verhoogd risico op vrijgave van asbestvezels (max. concentratie 0,01 vezels/cm - CODEX Art. VI.3-54) ontstaat. (Bron: CODEX - Art. VI.3-61.- par 1.)

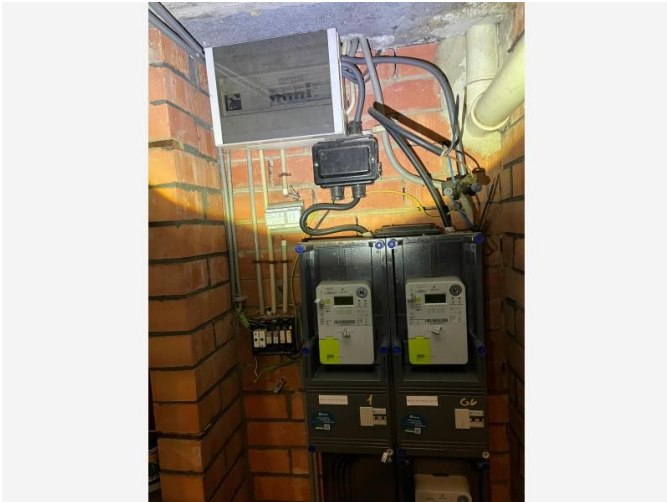
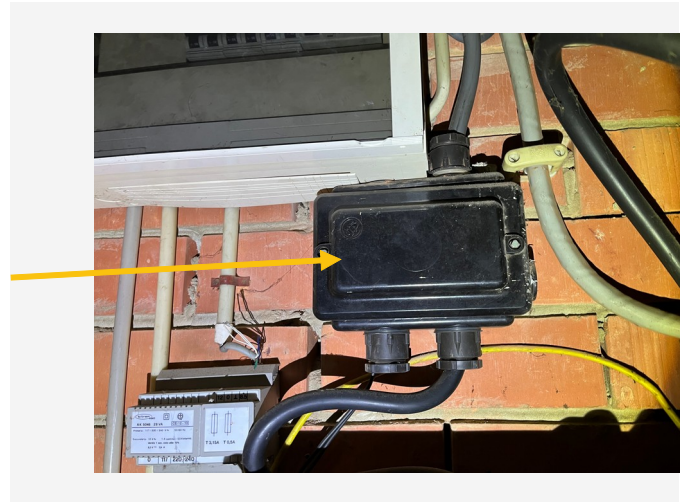
Het asbestmateriaal valt onder de mijlpaal van 2040.

Zorgvuldig beheren

Eindbeoordeling materiaalrisico	Laag materiaalrisico en/of verlaagde kans op vezelvrijgave
---------------------------------	--

<b>Gebondenheid</b>	Categorie 1: hechtgebonden in oorsprong
<b>Asbestsoort (vezeltype)</b>	Crocidoliet aanwezig
<b>Asbestconcentratie</b>	Laag (< 50%)
<b>Afschermingsgraad van het gehele materiaal</b>	Geheel of deels (ook) vrij aan de binnenlucht
<b>Toestand van het materiaal</b>	Onbeschadigd, niet verweerd

Beschrijving	Bakeliet schakelkast
Omgeving	Binnen
Primaire drager	Communicatie en elektrische infrastructuur en uitrusting
Asbestmateriaal	Plaat, paneel, tablet - Type Bakeliet
Bindmiddel van asbestmateriaal	Kunststof of -hars
Gebondenheid op basis van bindmiddel	Hecht
Hoeveelheid (oppervlakte - dikte - aantal)	<ul style="list-style-type: none"><li>• 0,10 m<sup>2</sup> - 1,00 cm - 2 stuks</li></ul>
Totaal volume	0,002 m <sup>3</sup>
Eenvoudig bereikbaar	Ja
Bevestigingswijze	<ul style="list-style-type: none"><li>• Geschroefd</li></ul>
Identificatiemethode	<p>De asbestdeskundige beoordeelt het materiaal als asbestverdacht en dus asbesthoudend, en dit zonder monstername.</p> <p>Motivatie: De monstername brengt andere schade aan dan schade die inherent is aan de monstername.</p>
Destructieve handeling voor identificatie	Nee
Opmerking	<p>De hoeveelheid is een zo nauwkeurig mogelijke opmeting. Hieraan kunnen evenwel geen rechten worden ontleend. Monstername niet uitgevoerd wegens risico op beschadiging van een elektrisch component en mogelijke blootstelling aan spanning of storingen in de elektrische installatie.</p>

- Zorg voor een veilig beheer. Vermijd het beschadigen van het asbestmateriaal. Controleer de toestand jaarlijks op wijzigingen.
- Voer bijkomende staalname(s) uit.

- Eenvoudige handelingen: mag via doe-het-zelf of door werknemer(s) met opleidingsattest eenvoudige handelingen  
Deze toepassing kan door een aannemer die over een opleidingsattest eenvoudige handelingen beschikt of door een particulier (doe-het-zelf), verwijderd worden indien er geen verhoogd risico op vrijgave van asbestvezels (max. concentratie 0,01 vezels/cm<sup>3</sup> - CODEX Art. VI.3-54) ontstaat en de toepassing voorafgaand wordt gefixeerd/bevochtigd; de individuele elementen zonder machinale werktuigen (boormachine, slijpschijf, hogedrukreiniger,...) en zonder breken of gooien een voor een losgemaakt worden; en ten slotte dubbel en luchtdicht verpakt weggevoerd worden naar een erkend afvalpunt (recyclagepark).

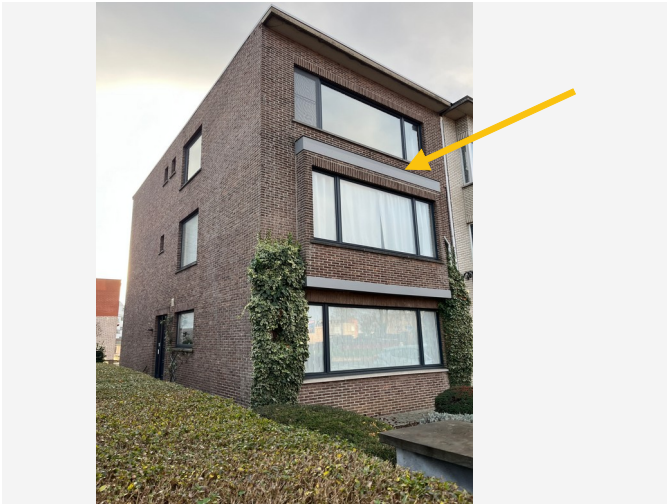
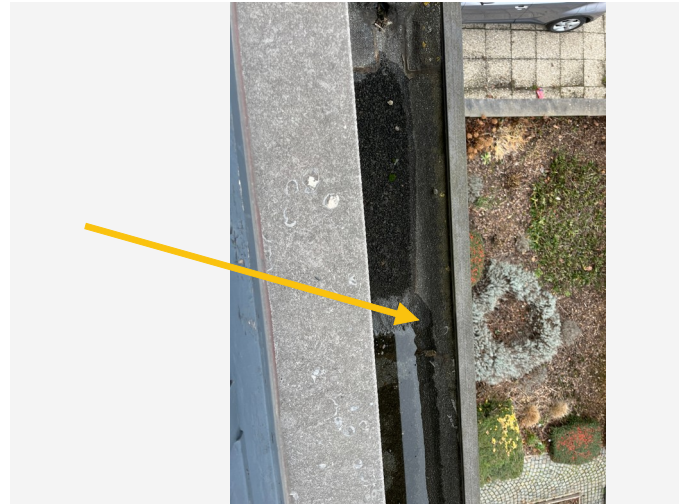
Het asbestmateriaal valt onder de mijlpaal van 2040.

Zorgvuldig beheren

Eindbeoordeling materiaalrisico	Laag materiaalrisico en/of verlaagde kans op vezelvrijgave
---------------------------------	--

Gebondenheid	Categorie 1: hechtgebonden in oorsprong
Asbestsoort (vezeltype)	Alleen chrysotiel
Asbestconcentratie	Laag (< 50%)
Afschermingsgraad van het gehele materiaal	Geheel of deels vrij aan de buitenlucht
Toestand van het materiaal	Licht beschadigd, licht verweerd. Intact calciumsilicaatmateriaal of categorie III 'gebondenheid'

Beschrijving	Roofing
Omgeving	Buiten
Primaire drager	Plat dak
Asbestmateriaal	Dak- en gevelbekleding - Roofing
Bindmiddel van asbestmateriaal	Bitumen (roofing, teer, asfalt)
Gebondenheid op basis van bindmiddel	Hecht
Hoeveelheid (oppervlakte - aantal)	<ul style="list-style-type: none"> <li>• 1,20 m<sup>2</sup> - 1 stuk</li> </ul>
Totale oppervlakte	1,20 m <sup>2</sup>
Eenvoudig bereikbaar	Ja
Bevestigingswijze	<ul style="list-style-type: none"> <li>• Verlijmd, ingegoten, versmeerd</li> </ul>
Identificatiemethode	<p>De asbestdeskundige beoordeelt het materiaal als asbestverdacht en dus asbesthoudend, en dit zonder monstername.</p> <p>Motivatie: Er is een onderzoeksbeperking die monstername verhindert; De ruimte of het materiaal bevindt zich hoger dan 3,5 meter vanaf een vaste ondergrond.</p>
Destructieve handeling voor identificatie	Nee
Opmerking	<p>Maten, gewichten, en hoeveelheden zijn louter indicatief en kunnen derhalve niet gebruikt worden als basis voor offertes of berekeningen.</p> <p>Bitumineuze toepassingen moeten volgens het inspectieprotocol altijd aangemerkt worden als asbestverdacht tot het tegendeel bewezen is via staalname of factuur (bwjr na 2001).</p> <p>Staalname van deze toepassing kan duidelijkheid verschaffen of deze toepassing al dan niet asbest verdacht is. En welke asbestsoorten desgevallend aanwezig zijn.</p>

- Zorg voor een veilig beheer. Vermijd het beschadigen van het asbestmateriaal. Controleer de toestand jaarlijks op wijzigingen.
- Voer bijkomende staalname(s) uit.

- Eenvoudige handelingen: mag via doe-het-zelf of door werknemer(s) met opleidingsattest eenvoudige handelingen  
Deze toepassing kan door een aannemer die over een opleidingsattest eenvoudige handelingen beschikt of door een particulier (doe-het-zelf), verwijderd worden indien er geen verhoogd risico op vrijgave van asbestvezels (max. concentratie 0,01 vezels/cm<sup>3</sup> - CODEX Art. VI.3-54) ontstaat en de toepassing voorafgaand wordt gefixeerd/bevochtigd; de individuele elementen zonder machinale werktuigen (boormachine, slijpschijf, hogedrukreiniger,...) en zonder breken of gooien een voor een losgemaakt worden; en ten slotte dubbel en luchtdicht verpakt weggevoerd worden naar een erkend afvalpunt (recyclagepark).

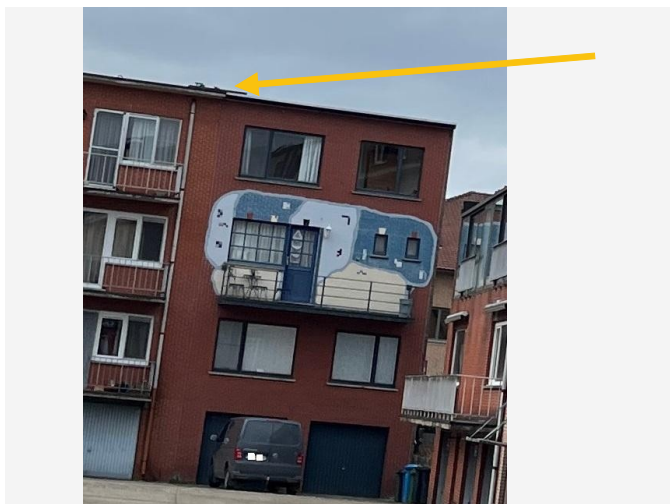
**Reden:** Het te onderzoeken materiaal situeert zich hoger dan 3,50 m te rekenen vanaf een veilige ondergrond

**Uitleg van de asbestdeskundige:** De schouw bevindt zich op meer dan 3,50 meter van een veilige ondergrond. Er kan niet gecontroleerd worden of er zich aan de binnenzijde nog asbestverdachte toepassingen bevinden.

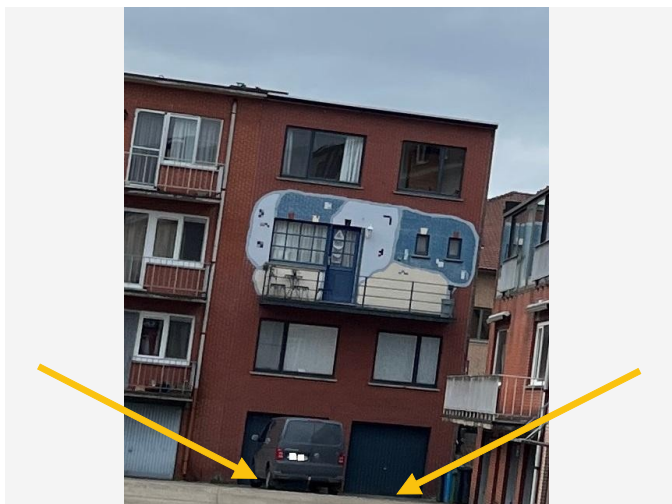
**Reden:** Deksel kan niet geopend worden

**Uitleg van de asbestdeskundige:** Het putdeksel kan niet (op een eenvoudige) manier geopend worden. Er bevinden zich mogelijk asbesthoudende buizen in de ondergrond. Bij werken, laat dit onderzoeken.

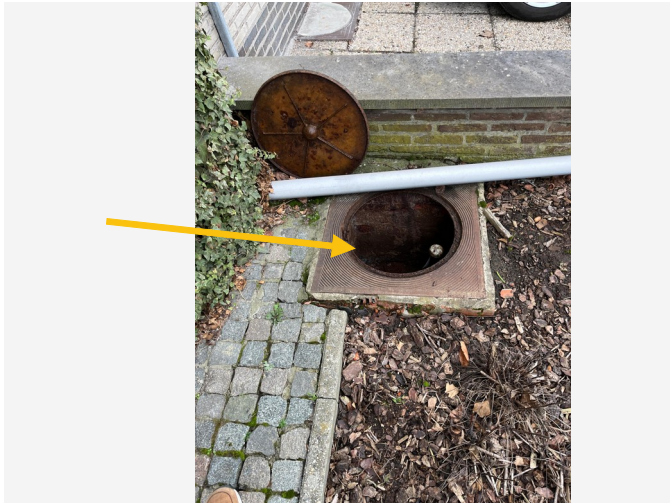
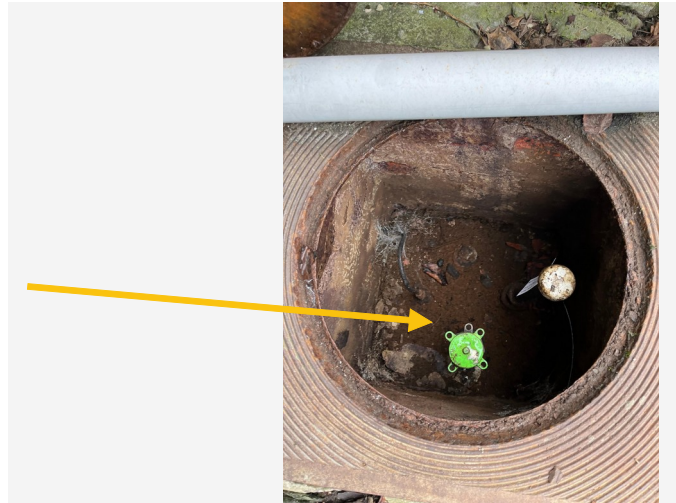
De put (Mazouttankvulopening ) vooraan werd gecontroleerd. er werden geen asbestverdachte toepassingen vastgesteld.

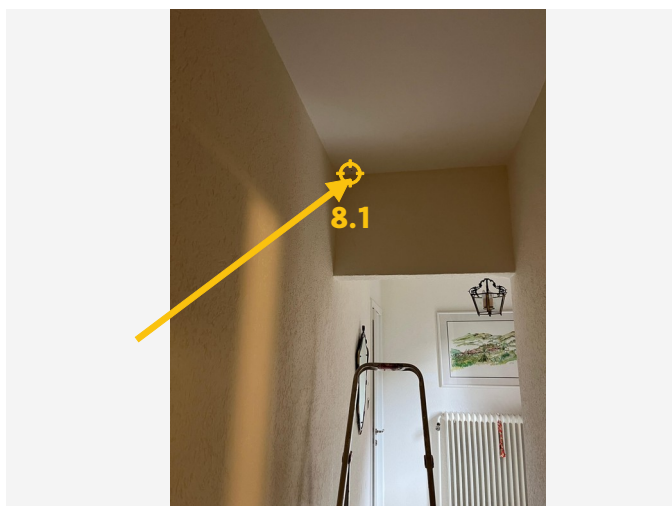
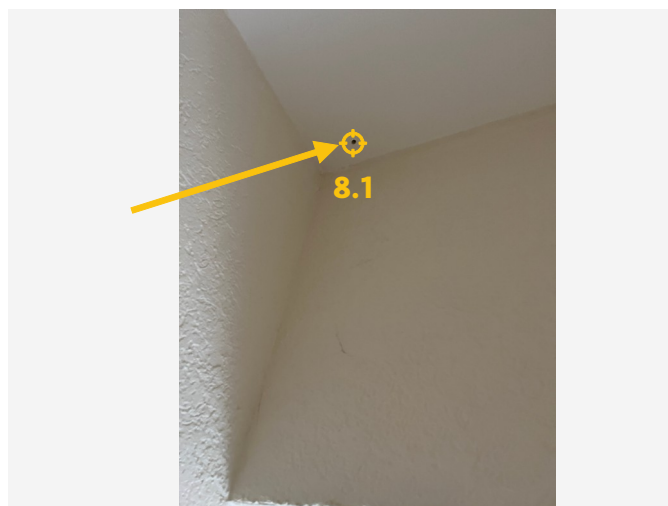
## Fiche 8: Pleisterwerk plafonds

Geen asbest

#	Type	Referentie	Resultaat
8.1	Mengmonster	85297/S2	Geen asbest

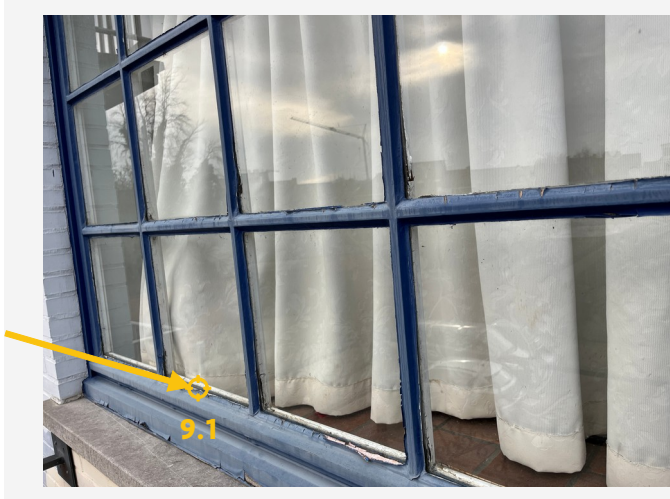
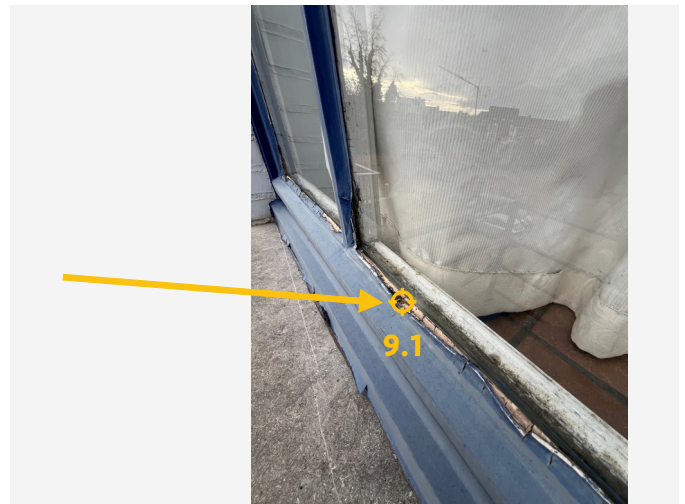
## Fiche 9: Mastiek tussen raamframe en glas

Geen asbest

#	Type	Referentie	Resultaat
9.1	Puntmonster	85297/S7	Geen asbest

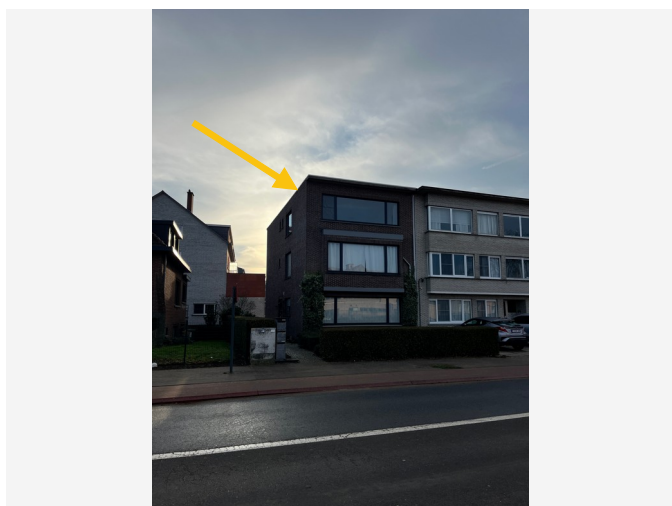
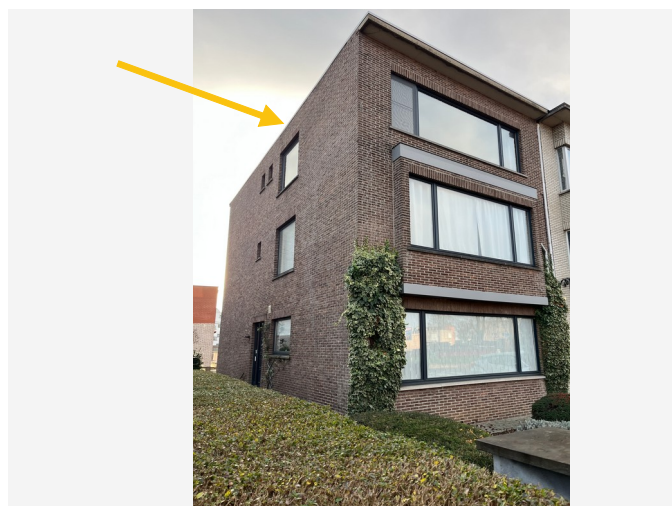
### Fiche 11: Dakbedekking plat dak (niet verdacht)

Beschrijving	Notitie	Terug te vinden op plannen
Fiche 11: Dakbedekking plat dak (niet verdacht)	De dakbedekking werd vervangen in 2009 en (EPDM) is niet asbestverdacht. Het is niet uitgesloten dat de EPDM werd gelegd op bestaande, mogelijk asbestverdachte roofing. Bij werken, laat dit controleren.	-
