# Asbestinventarisatetest

Sint-Gillisplein 29, 3300 Tienen

Attestnummer : 20260221-000027.000

**Niet-asbestveilig**

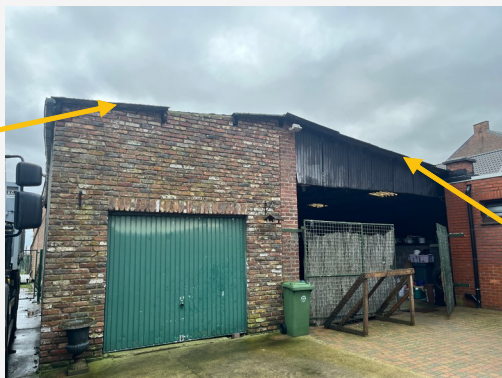
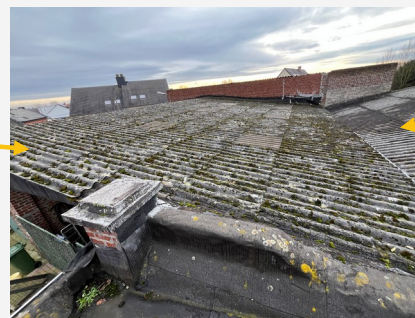
Eindbeoordeling materiaalrisico	Hoog materiaalrisico en/of hoge kans op vezelvrijgave
---------------------------------	---

Gebondenheid	Categorie 1: hechtgebonden in oorsprong
Asbestsoort (vezeltype)	Crocidoliet aanwezig
Asbestconcentratie	Laag (< 50%)
Afschermingsgraad van het gehele materiaal	Geheel of deels (ook) vrij aan de binnenlucht
Toestand van het materiaal	Matig beschadigd, matig verweerd

Beschrijving	Dak bestaande uit golfplaten
Omgeving	Buiten
Primaire drager	Schuin dak
Asbestmateriaal	Dak- en gevelbekleding - Golfplaat
Bindmiddel van asbestmateriaal	Cement
Gebondenheid op basis van bindmiddel	Hecht
Hoeveelheid (oppervlakte - aantal)	<ul style="list-style-type: none"><li>• 450,00 m<sup>2</sup> - 1 stuk</li></ul>
Totale oppervlakte	450,00 m <sup>2</sup>
Eenvoudig bereikbaar	Ja
Bevestigingswijze	<ul style="list-style-type: none"><li>• Geklemd</li><li>• Geschroefd</li></ul>
Identificatiemethode	<p>De asbestdeskundige beoordeelt het materiaal als asbestverdacht en dus asbesthoudend, en dit zonder monstername.</p> <p>Motivatie: De opdrachtgever weigert om het materiaal te laten bemonsteren.</p>
Destructieve handeling voor identificatie	Nee
Opmerking	Maten, gewichten, en hoeveelheden zijn louter indicatief en kunnen derhalve niet gebruikt worden als basis voor offertes of berekeningen.

**Dringend verwijderen**

- Verwijder dit asbestmateriaal zo snel mogelijk. Volg de toestand goed op.
- Hemelwater dat afspoelt van asbestcement daken of gevels kan asbestdeeltjes bevatten. Gebruik het enkel voor gesloten circuits (bv. spoelen toiletten). Reinig na het vervangen van het dak of de gevel de dakgoten en regenwaterput of -ton om asbesthoudend sediment of slib te verwijderen
- Voer bijkomende staalname(s) uit.

- Eenvoudige handelingen: mag via doe-het-zelf of door werknemer(s) met opleidingsattest eenvoudige handelingen  
Deze toepassing kan door een aannemer die over een opleidingsattest eenvoudige handelingen beschikt of door een particulier (doe-het-zelf), verwijderd worden indien er geen verhoogd risico op vrijgave van asbestvezels (max. concentratie 0,01 vezels/cm<sup>3</sup> - CODEX Art. VI.3-54) ontstaat en de toepassing voorafgaand wordt gefixeerd/bevochtigd; de individuele elementen zonder machinale werktuigen (boormachine, slijpschijf, hogedrukreiniger,...) en zonder breken of gooien een voor een losgemaakt worden; en ten slotte dubbel en luchtdicht verpakt weggevoerd worden naar een erkend afvalpunt (recyclagepark).

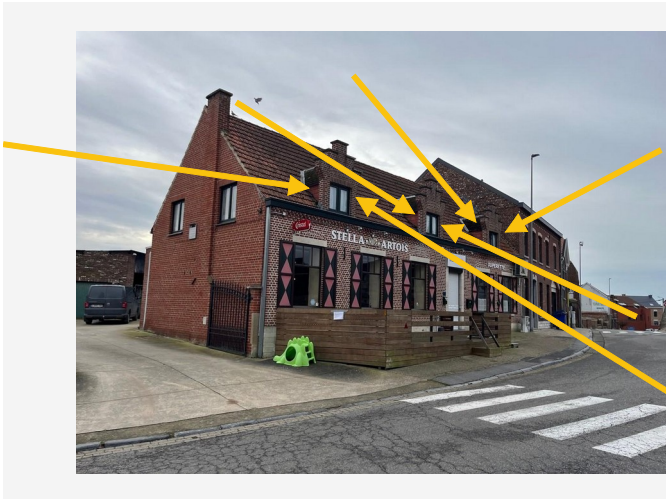
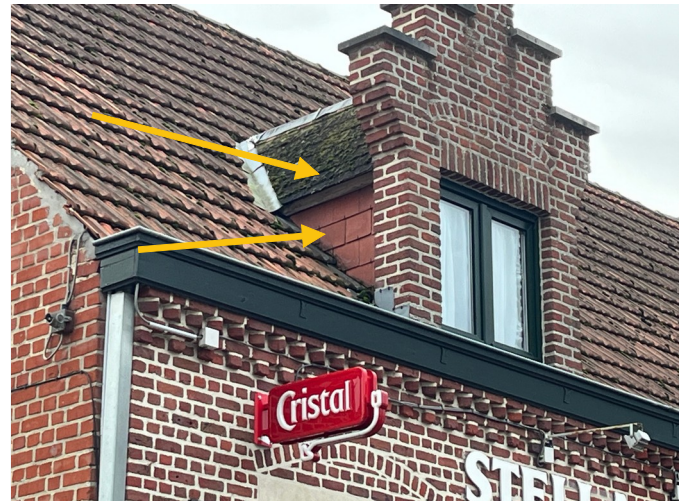
## Fiche 2: zijkanten en daken erkers bestaande uit leien

Asbestmateriaal

<b>Beschrijving</b>	zijkanten en daken erkers bestaande uit leien
<b>Omgeving</b>	Buiten
<b>Primaire drager</b>	Schuin dak
<b>Asbestmateriaal</b>	Dak- en gevelbekleding - Lei, shingle
<b>Bindmiddel van asbestmateriaal</b>	Cement
<b>Gebondenheid op basis van bindmiddel</b>	Hecht
<b>Hoeveelheid (oppervlakte - aantal)</b>	<ul style="list-style-type: none"><li>• 12,00 m<sup>2</sup> - 1 stuk</li></ul>
<b>Totale oppervlakte</b>	12,00 m <sup>2</sup>
<b>Eenvoudig bereikbaar</b>	Ja
<b>Bevestigingswijze</b>	<ul style="list-style-type: none"><li>• Geklemd</li><li>• Genageld, geniet</li></ul>
<b>Identificatiemethode</b>	<p>De asbestdeskundige beoordeelt het materiaal als asbestverdacht en dus asbesthoudend, en dit zonder monstername.</p> <p>Motivatie: Er is een onderzoeksbeperking die monstername verhindert; De ruimte of het materiaal bevindt zich hoger dan 3,5 meter vanaf een vaste ondergrond.</p>
<b>Destructieve handeling voor identificatie</b>	Nee

Verwijderen

- Verwijder dit asbestmateriaal zo snel mogelijk. Volg de toestand goed op.
- Hemelwater dat afspoelt van asbestcement daken of gevels kan asbestdeeltjes bevatten. Gebruik het enkel voor gesloten circuits (bv. spoelen toiletten). Reinig na het vervangen van het dak of de gevel de dakgoten en regenwaterput of -ton om asbesthoudend sediment of slib te verwijderen
- Voer bijkomende staalname(s) uit.

- Eenvoudige handelingen: mag via doe-het-zelf of door werknemer(s) met opleidingsattest eenvoudige handelingen  
Deze toepassing kan door een aannemer die over een opleidingsattest eenvoudige handelingen beschikt of door een particulier (doe-het-zelf), verwijderd worden indien er geen verhoogd risico op vrijgave van asbestvezels (max. concentratie 0,01 vezels/cm<sup>3</sup> - CODEX Art. VI.3-54) ontstaat en de toepassing voorafgaand wordt gefixeerd/bevochtigd; de individuele elementen zonder machinale werktuigen (boormachine, slijpschijf, hogedrukreiniger,...) en zonder breken of gooien een voor een losgemaakt worden; en ten slotte dubbel en luchtdicht verpakt weggevoerd worden naar een erkend afvalpunt (recyclagepark).

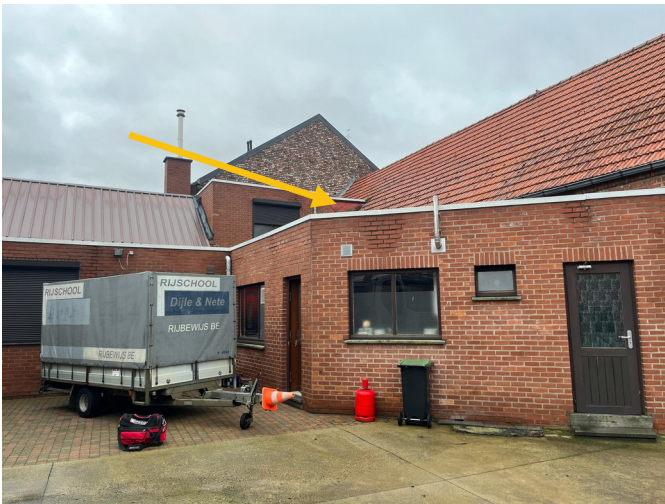
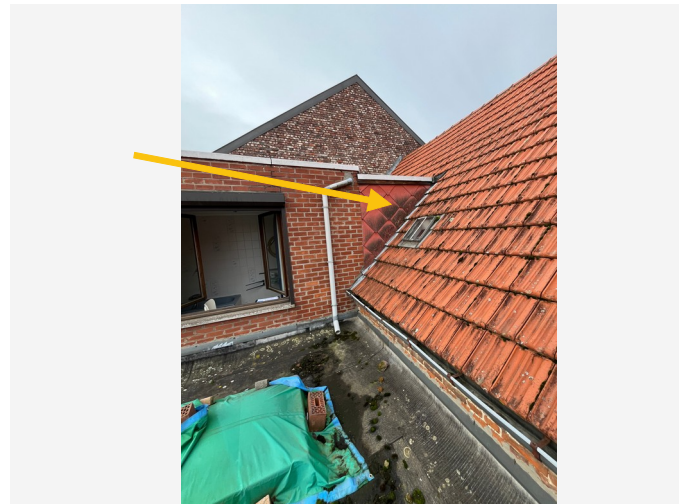
<b>Beschrijving</b>	Gevel met leien
<b>Omgeving</b>	Buiten
<b>Primaire drager</b>	Wand buitenschil
<b>Asbestmateriaal</b>	Dak- en gevelbekleding - Lei, shingle
<b>Bindmiddel van asbestmateriaal</b>	Cement
<b>Gebondenheid op basis van bindmiddel</b>	Hecht
<b>Hoeveelheid (oppervlakte - aantal)</b>	<ul style="list-style-type: none"><li>• 2,97 m<sup>2</sup> - 1 stuk</li></ul>
<b>Totale oppervlakte</b>	2,97 m <sup>2</sup>
<b>Eenvoudig bereikbaar</b>	Ja
<b>Bevestigingswijze</b>	<ul style="list-style-type: none"><li>• Genageld, geniet</li></ul>
<b>Identificatiemethode</b>	<p>De asbestdeskundige beoordeelt het materiaal als asbestverdacht en dus asbesthoudend, en dit zonder monsternamen.</p> <p>Motivatie: De opdrachtgever weigert om het materiaal te laten bemonsteren.</p>
<b>Destructieve handeling voor identificatie</b>	Nee
<b>Opmerking</b>	De hoeveelheid is een zo nauwkeurig mogelijke opmeting. Hieraan kunnen evenwel geen rechten worden ontleend.

- Eenvoudige handelingen: mag via doe-het-zelf of door werknemer(s) met opleidingsattest eenvoudige handelingen  
Deze toepassing kan door een aannemer die over een opleidingsattest eenvoudige handelingen beschikt of door een particulier (doe-het-zelf), verwijderd worden indien er geen verhoogd risico op vrijgave van asbestvezels (max. concentratie 0,01 vezels/cm<sup>3</sup> - CODEX Art. VI.3-54) ontstaat en de toepassing voorafgaand wordt gefixeerd/bevochtigd; de individuele elementen zonder machinale werktuigen (boormachine, slijpschijf, hogedrukreiniger,...) en zonder breken of gooien een voor een losgemaakt worden; en ten slotte dubbel en luchtdicht verpakt weggevoerd worden naar een erkend afvalpunt (recyclagepark).

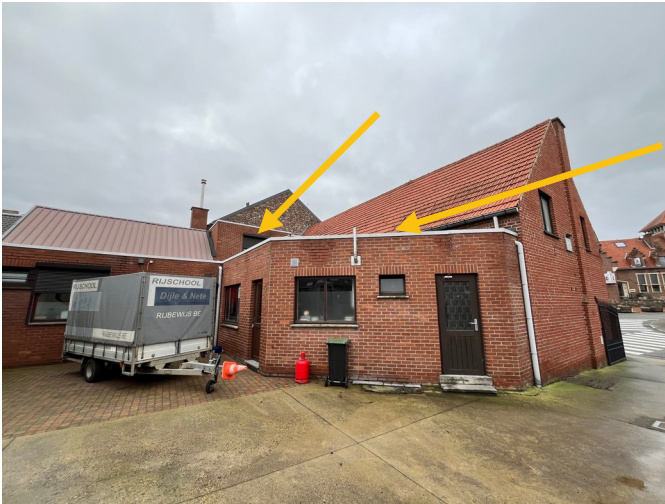
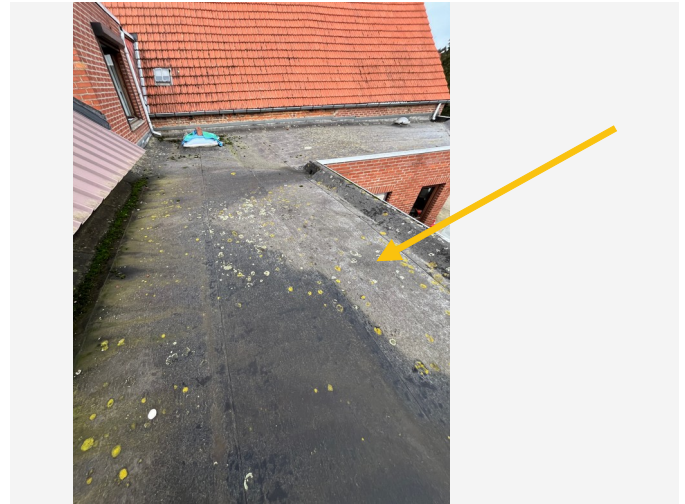
Beschrijving	Roofing
Omgeving	Buiten
Primaire drager	Plat dak
Asbestmateriaal	Dak- en gevelbekleding - Roofing
Bindmiddel van asbestmateriaal	Bitumen (roofing, teer, asfalt)
Gebondenheid op basis van bindmiddel	Hecht
Hoeveelheid (oppervlakte - aantal)	<ul style="list-style-type: none"><li>• 90,00 m<sup>2</sup> - 1 stuk</li></ul>
Totale oppervlakte	90,00 m <sup>2</sup>
Eenvoudig bereikbaar	Ja
Bevestigingswijze	<ul style="list-style-type: none"><li>• Verlijmd, ingegoten, versmeerd</li></ul>
Identificatiemethode	<p>De asbestdeskundige beoordeelt het materiaal als asbestverdacht en dus asbesthoudend, en dit zonder monsternamen.</p> <p>Motivatie: De opdrachtgever weigert om het materiaal te laten bemonsteren.</p>
Destructieve handeling voor identificatie	Nee
Opmerking	Staalname tot op de eventuele onderliggende lagen is niet mogelijk zonder uitbreiding naar een destructief onderzoek.

- Eenvoudige handelingen: mag via doe-het-zelf of door werknemer(s) met opleidingsattest eenvoudige handelingen  
Deze toepassing kan door een aannemer die over een opleidingsattest eenvoudige handelingen beschikt of door een particulier (doe-het-zelf), verwijderd worden indien er geen verhoogd risico op vrijgave van asbestvezels (max. concentratie 0,01 vezels/cm<sup>3</sup> - CODEX Art. VI.3-54) ontstaat en de toepassing voorafgaand wordt gefixeerd/bevochtigd; de individuele elementen zonder machinale werktuigen (boormachine, slijpschijf, hogedrukreiniger,...) en zonder breken of gooien een voor een losgemaakt worden; en ten slotte dubbel en luchtdicht verpakt weggevoerd worden naar een erkend afvalpunt (recyclagepark).

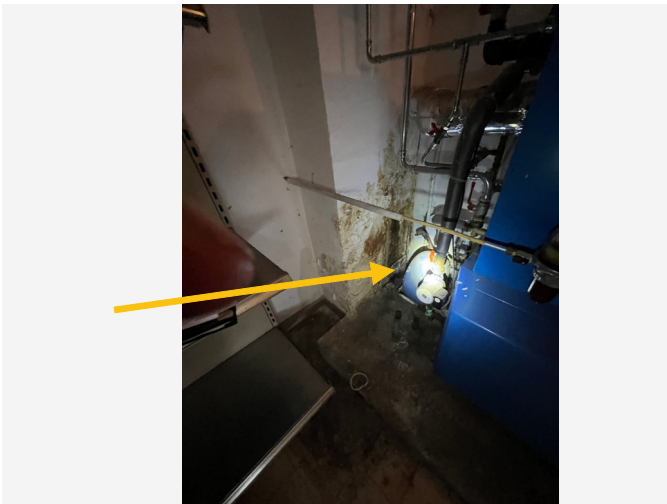
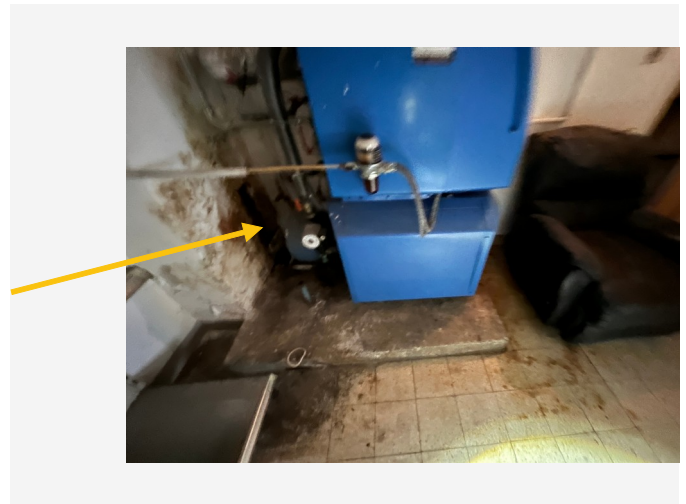
Beschrijving	Roetluik
Omgeving	Binnen
Primaire drager	HVAC infrastructuur en uitrusting
Asbestmateriaal	Plaat, paneel, tablet - Generiek
Bindmiddel van asbestmateriaal	Cement
Gebondenheid op basis van bindmiddel	Hecht
Hoeveelheid (oppervlakte - dikte - aantal)	• 0,20 m <sup>2</sup> - 1,00 cm - 1 stuk
Totaal volume	0,002 m <sup>3</sup>
Eenvoudig bereikbaar	Ja
Bevestigingswijze	• Geklemd
Identificatiemethode	De asbestdeskundige beoordeelt het materiaal als asbestverdacht en dus asbesthoudend, en dit zonder monsternamen.  Motivatie: De opdrachtgever weigert om het materiaal te laten bemonsteren.
Destructieve handeling voor identificatie	Nee
Opmerking	De hoeveelheid is een zo nauwkeurig mogelijke opmeting. Hieraan kunnen evenwel geen rechten worden ontleend.

- Eenvoudige handelingen: mag via doe-het-zelf of door werknemer(s) met opleidingsattest eenvoudige handelingen  
Deze toepassing kan door een aannemer die over een opleidingsattest eenvoudige handelingen beschikt of door een particulier (doe-het-zelf), verwijderd worden indien er geen verhoogd risico op vrijgave van asbestvezels (max. concentratie 0,01 vezels/cm<sup>3</sup> - CODEX Art. VI.3-54) ontstaat en de toepassing voorafgaand wordt gefixeerd/bevochtigd; de individuele elementen zonder machinale werktuigen (boormachine, slijpschijf, hogedrukreiniger,...) en zonder breken of gooien een voor een losgemaakt worden; en ten slotte dubbel en luchtdicht verpakt weggevoerd worden naar een erkend afvalpunt (recyclagepark).

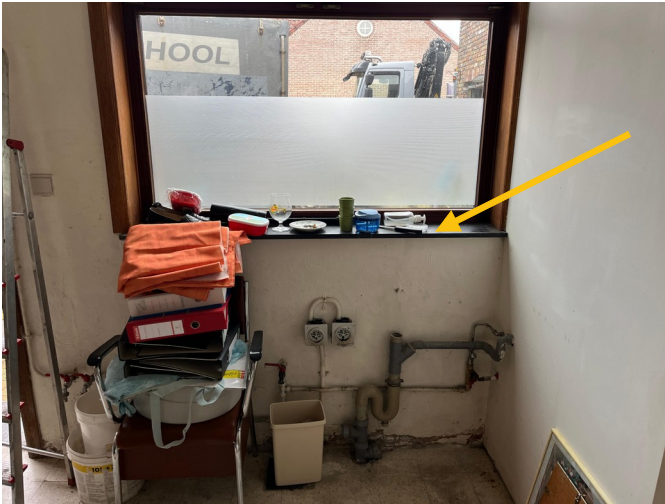
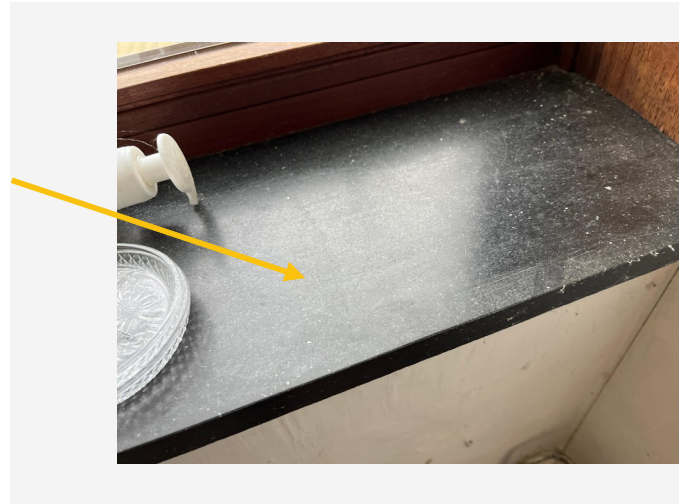
Beschrijving	Vensterbank type massal
Omgeving	Binnen
Primaire drager	Wandopening verticaal (raam, deur, ...)
Asbestmateriaal	Plaat, paneel, tablet - Type Massal
Bindmiddel van asbestmateriaal	Cement
Gebondenheid op basis van bindmiddel	Hecht
Hoeveelheid (oppervlakte - dikte - aantal)	• 0,20 m <sup>2</sup> - 2,00 cm - 1 stuk
Totaal volume	0,004 m <sup>3</sup>
Eenvoudig bereikbaar	Ja
Bevestigingswijze	• Verlijmd, ingegoten, versmeerd
Identificatiemethode	De asbestdeskundige beoordeelt het materiaal als asbestverdacht en dus asbesthoudend, en dit zonder monsternamen.  Motivatie: De opdrachtgever weigert om het materiaal te laten bemonsteren.
Destructieve handeling voor identificatie	Nee
Opmerking	De hoeveelheid is een zo nauwkeurig mogelijke opmeting. Hieraan kunnen evenwel geen rechten worden ontleend.

- Eenvoudige handelingen: mag via doe-het-zelf of door werknemer(s) met opleidingsattest eenvoudige handelingen  
Deze toepassing kan door een aannemer die over een opleidingsattest eenvoudige handelingen beschikt of door een particulier (doe-het-zelf), verwijderd worden indien er geen verhoogd risico op vrijgave van asbestvezels (max. concentratie 0,01 vezels/cm<sup>3</sup> - CODEX Art. VI.3-54) ontstaat en de toepassing voorafgaand wordt gefixeerd/bevochtigd; de individuele elementen zonder machinale werktuigen (boormachine, slijpschijf, hogedrukreiniger,...) en zonder breken of gooien een voor een losgemaakt worden; en ten slotte dubbel en luchtdicht verpakt weggevoerd worden naar een erkend afvalpunt (recyclagepark).

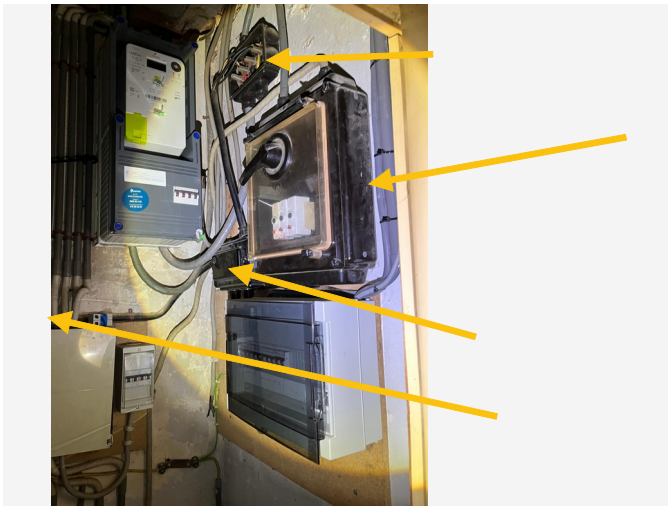
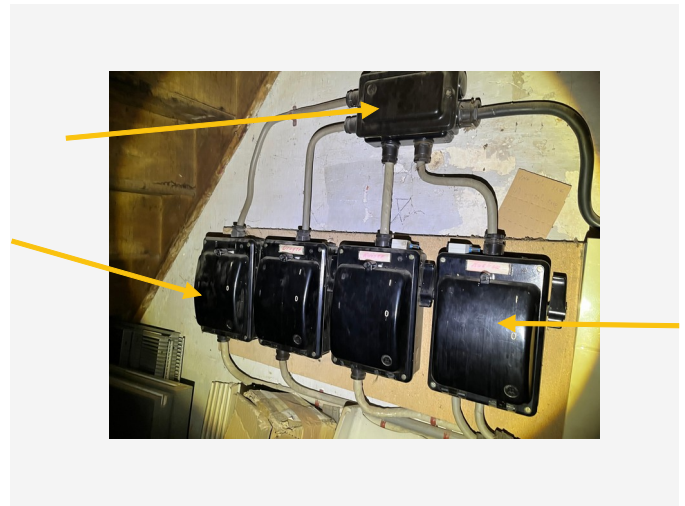
Beschrijving	Bakeliet schakelkasten
Omgeving	Binnen
Primaire drager	Communicatie en elektrische infrastructuur en uitrusting
Asbestmateriaal	Plaat, paneel, tablet - Type Bakeliet
Bindmiddel van asbestmateriaal	Kunststof of -hars
Gebondenheid op basis van bindmiddel	Hecht
Hoeveelheid (oppervlakte - dikte - aantal)	<ul style="list-style-type: none"> <li>• 0,10 m<sup>2</sup> - 1,00 cm - 8 stuks</li> </ul>
Totaal volume	0,008 m <sup>3</sup>
Eenvoudig bereikbaar	Ja
Bevestigingswijze	<ul style="list-style-type: none"> <li>• Geschroefd</li> </ul>
Identificatiemethode	<p>De asbestdeskundige beoordeelt het materiaal als asbestverdacht en dus asbesthoudend, en dit zonder monstername.</p> <p>Motivatie: De monstername brengt andere schade aan dan schade die inherent is aan de monstername.</p>
Destructieve handeling voor identificatie	Nee
Opmerking	De hoeveelheid is een zo nauwkeurig mogelijke opmeting. Hieraan kunnen evenwel geen rechten worden ontleend. Monstername niet uitgevoerd wegens risico op beschadiging van een elektrisch component en mogelijke blootstelling aan spanning of storingen in de elektrische installatie.

- Eenvoudige handelingen: mag via doe-het-zelf of door werknemer(s) met opleidingsattest eenvoudige handelingen  
Deze toepassing kan door een aannemer die over een opleidingsattest eenvoudige handelingen beschikt of door een particulier (doe-het-zelf), verwijderd worden indien er geen verhoogd risico op vrijgave van asbestvezels (max. concentratie 0,01 vezels/cm<sup>3</sup> - CODEX Art. VI.3-54) ontstaat en de toepassing voorafgaand wordt gefixeerd/bevochtigd; de individuele elementen zonder machinale werktuigen (boormachine, slijpschijf, hogedrukreiniger,...) en zonder breken of gooien een voor een losgemaakt worden; en ten slotte dubbel en luchtdicht verpakt weggevoerd worden naar een erkend afvalpunt (recyclagepark).

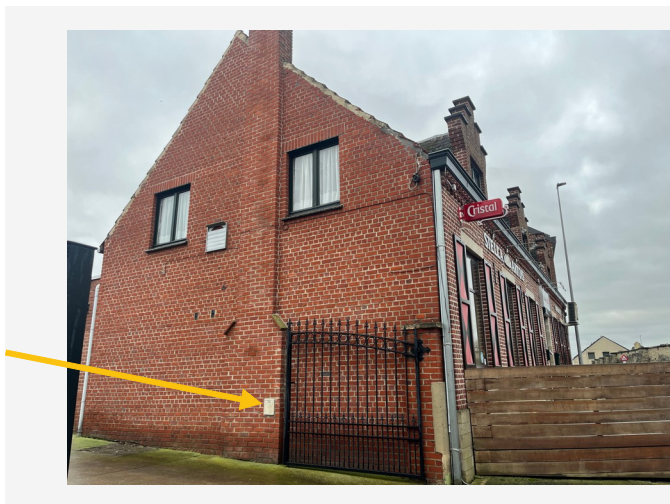
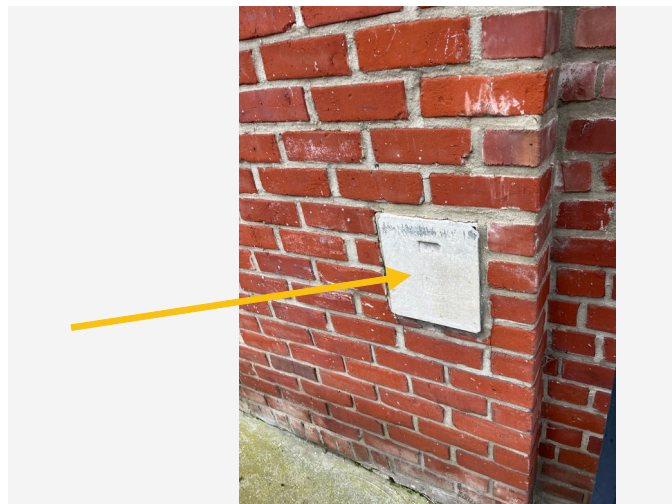
Beschrijving	Roetluik
Omgeving	Buiten
Primaire drager	HVAC infrastructuur en uitrusting
Asbestmateriaal	Plaat, paneel, tablet - Generiek
Bindmiddel van asbestmateriaal	Cement
Gebondenheid op basis van bindmiddel	Hecht
Hoeveelheid (oppervlakte - dikte - aantal)	• 0,20 m <sup>2</sup> - 1,00 cm - 1 stuk
Totaal volume	0,002 m <sup>3</sup>
Eenvoudig bereikbaar	Ja
Bevestigingswijze	• Geklemd
Identificatiemethode	De asbestdeskundige beoordeelt het materiaal als asbestverdacht en dus asbesthoudend, en dit zonder monsternamen.  Motivatie: De opdrachtgever weigert om het materiaal te laten bemonsteren.
Destructieve handeling voor identificatie	Nee
Opmerking	De hoeveelheid is een zo nauwkeurig mogelijke opmeting. Hieraan kunnen evenwel geen rechten worden ontleend.

- Eenvoudige handelingen: mag via doe-het-zelf of door werknemer(s) met opleidingsattest eenvoudige handelingen  
Deze toepassing kan door een aannemer die over een opleidingsattest eenvoudige handelingen beschikt of door een particulier (doe-het-zelf), verwijderd worden indien er geen verhoogd risico op vrijgave van asbestvezels (max. concentratie 0,01 vezels/cm<sup>3</sup> - CODEX Art. VI.3-54) ontstaat en de toepassing voorafgaand wordt gefixeerd/bevochtigd; de individuele elementen zonder machinale werktuigen (boormachine, slijpschijf, hogedrukreiniger,...) en zonder breken of gooien een voor een losgemaakt worden; en ten slotte dubbel en luchtdicht verpakt weggevoerd worden naar een erkend afvalpunt (recyclagepark).

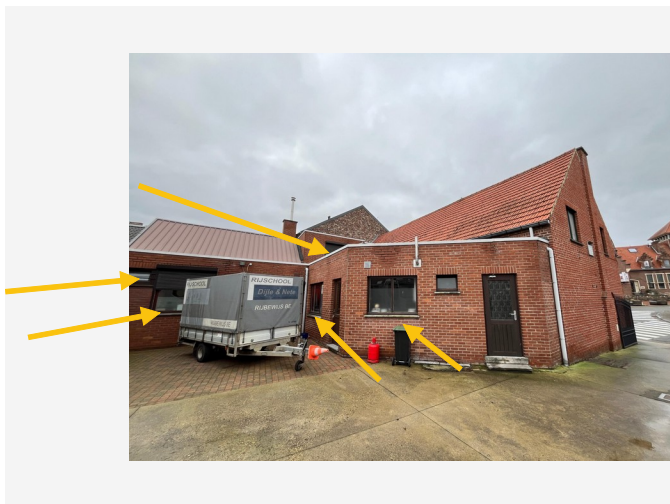
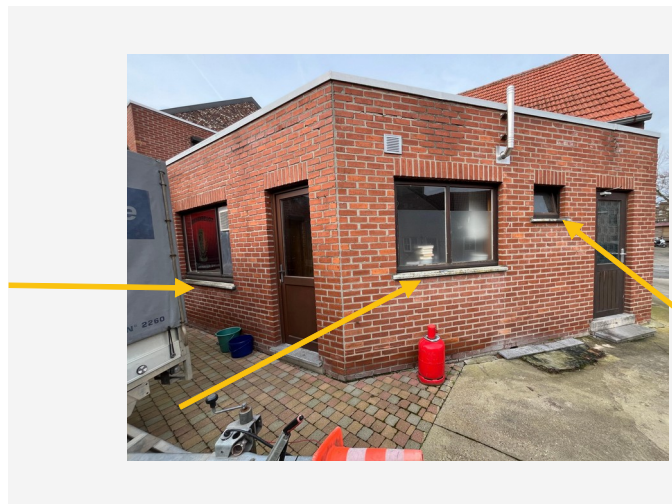
<b>Beschrijving</b>	Vensterbanken asbestcement
<b>Omgeving</b>	Buiten
<b>Primaire drager</b>	Wandopening verticaal (raam, deur, ...)
<b>Asbestmateriaal</b>	Plaat, paneel, tablet - Generiek
<b>Bindmiddel van asbestmateriaal</b>	Cement
<b>Gebondenheid op basis van bindmiddel</b>	Hecht
<b>Hoeveelheid (oppervlakte - dikte - aantal)</b>	<ul style="list-style-type: none"><li>• 0,20 m<sup>2</sup> - 3,00 cm - 7 stuks</li></ul>
<b>Totaal volume</b>	0,042 m <sup>3</sup>
<b>Eenvoudig bereikbaar</b>	Ja
<b>Bevestigingswijze</b>	<ul style="list-style-type: none"><li>• Verlijmd, ingegoten, versmeerd</li></ul>
<b>Identificatiemethode</b>	<p>De asbestdeskundige beoordeelt het materiaal als asbestverdacht en dus asbesthoudend, en dit zonder monsternamen.</p> <p>Motivatie: De opdrachtgever weigert om het materiaal te laten bemonsteren.</p>
<b>Destructieve handeling voor identificatie</b>	Nee
<b>Opmerking</b>	De hoeveelheid is een zo nauwkeurig mogelijke opmeting. Hieraan kunnen evenwel geen rechten worden ontleend.

- Eenvoudige handelingen: mag via doe-het-zelf of door werknemer(s) met opleidingsattest eenvoudige handelingen  
Deze toepassing kan door een aannemer die over een opleidingsattest eenvoudige handelingen beschikt of door een particulier (doe-het-zelf), verwijderd worden indien er geen verhoogd risico op vrijgave van asbestvezels (max. concentratie 0,01 vezels/cm<sup>3</sup> - CODEX Art. VI.3-54) ontstaat en de toepassing voorafgaand wordt gefixeerd/bevochtigd; de individuele elementen zonder machinale werktuigen (boormachine, slijpschijf, hogedrukreiniger,...) en zonder breken of gooien een voor een losgemaakt worden; en ten slotte dubbel en luchtdicht verpakt weggevoerd worden naar een erkend afvalpunt (recyclagepark).

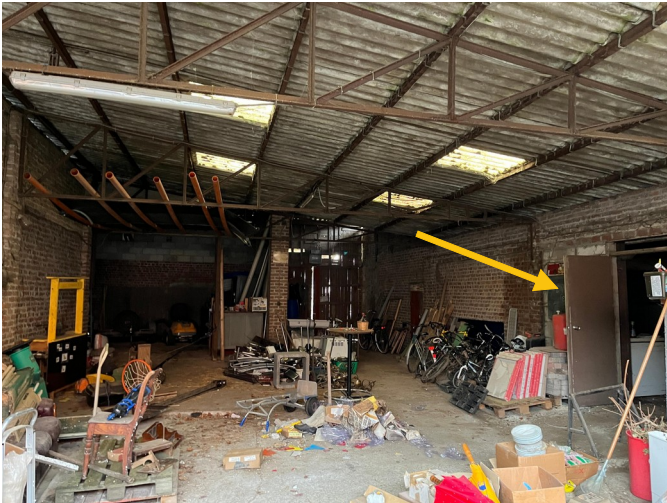
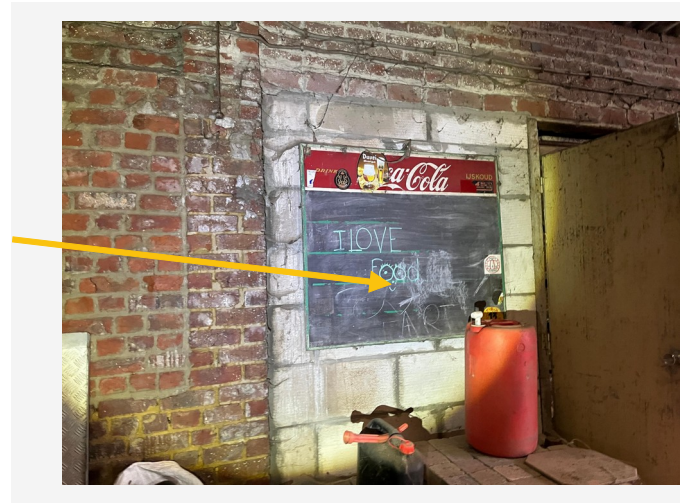
Beschrijving	Schoolborden
Omgeving	Binnen
Primaire drager	binnenwand
Asbesttoepassing	Plaat, paneel, tablet - Generiek
Bindmiddel van asbesttoepassing	Cement
Gebondenheid op basis van bindmiddel	Hecht
Hoeveelheid (oppervlakte - dikte - aantal)	• 1,00 m <sup>2</sup> - 1,00 cm - 2 stuks
Totaal volume	0,02 m <sup>3</sup>
Identificatiemethode	De asbestdeskundige beoordeelt het materiaal als asbestverdacht en dus asbesthoudend, en dit zonder monstername.
Destructieve handeling voor identificatie	Nee
Opmerking	De hoeveelheid is een schatting en kan afwijken van de werkelijke toestand.

- Eenvoudige handelingen: mag via doe-het-zelf of door werknemer(s) met opleidingsattest eenvoudige handelingen  
Deze toepassing kan door een aannemer die over een opleidingsattest eenvoudige handelingen beschikt of door een particulier (doe-het-zelf), verwijderd worden indien er geen verhoogd risico op vrijgave van asbestvezels (max. concentratie 0,01 vezels/cm<sup>3</sup> - CODEX Art. VI.3-54) ontstaat en de toepassing voorafgaand wordt gefixeerd/bevochtigd; de individuele elementen zonder machinale werktuigen en zonder breken of gooien een voor een losgemaakt worden; en ten slotte in gesloten verpakking weggevoerd worden naar een erkend afvalpunt (recyclagepark).

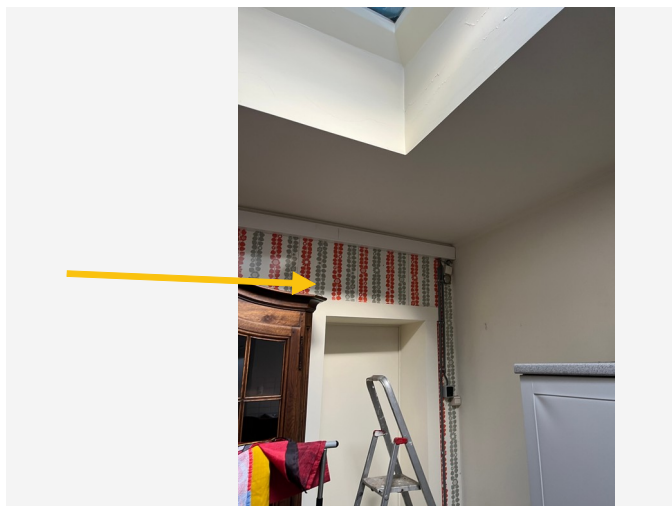
Basis voor advies	Een deel van de wanden bestaat uit gyproc of hout
-------------------	---
