Asbestinventarisatetest

Kallebeekstraat 59, 3190 Boortmeerbeek

Attestnummer : 20251222-000256.000

Asbestveilig (maar niet asbestvrij)

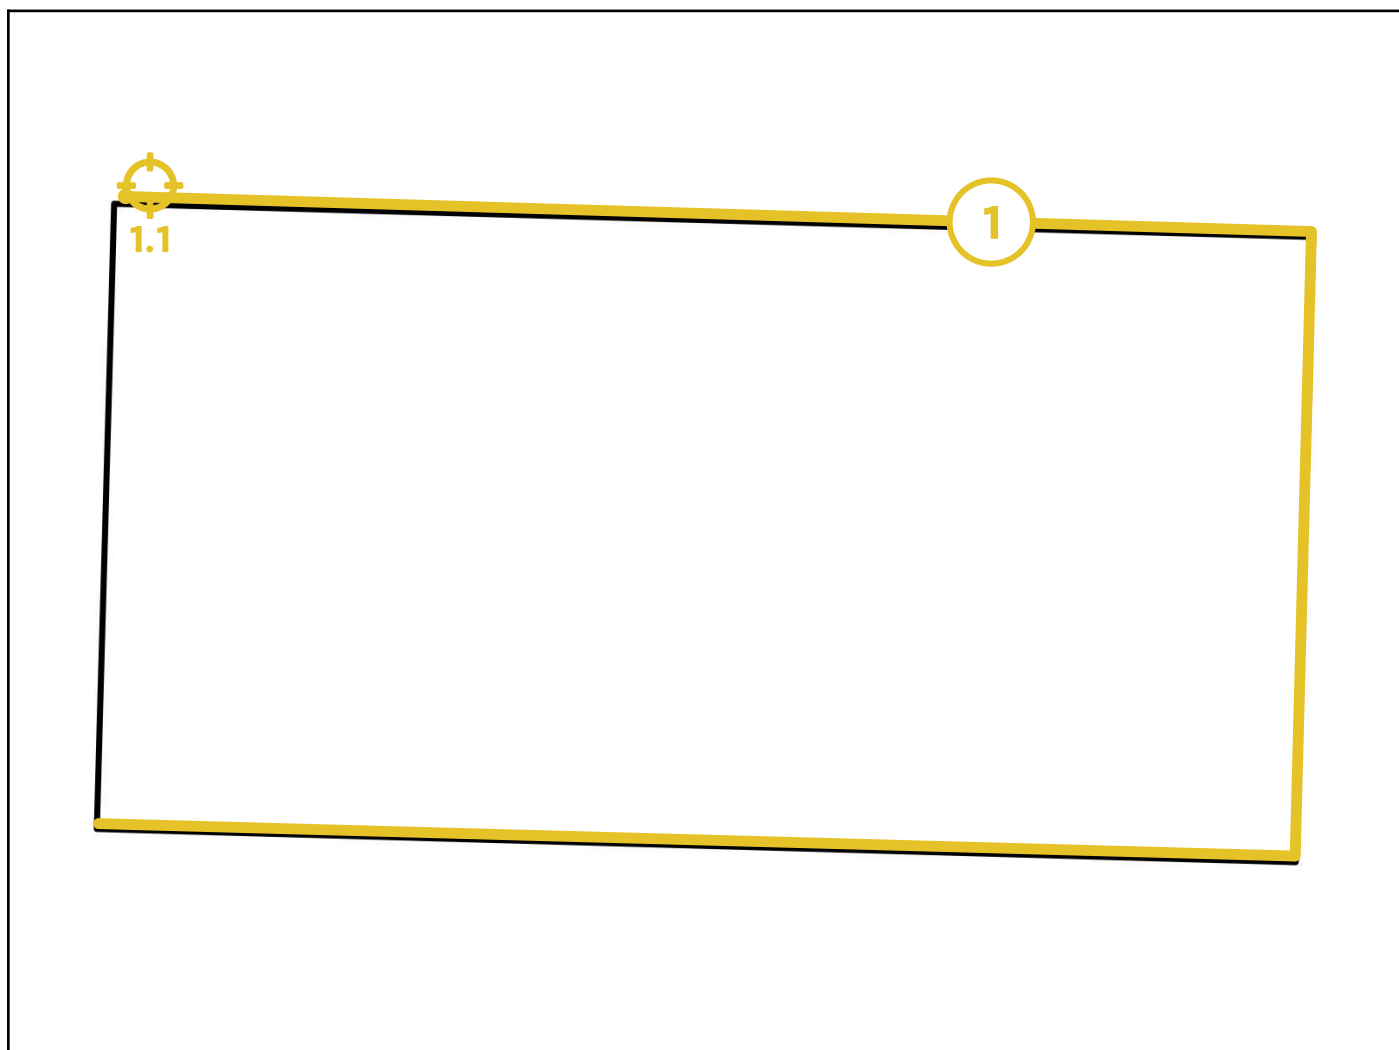
Plan 2.1: Garage plan

Beschrijving	Type	Actie
1. Betonboord garage	Asbestmateriaal	Zorgvuldig beheren
1.1 Code: M06	Puntmonster	-

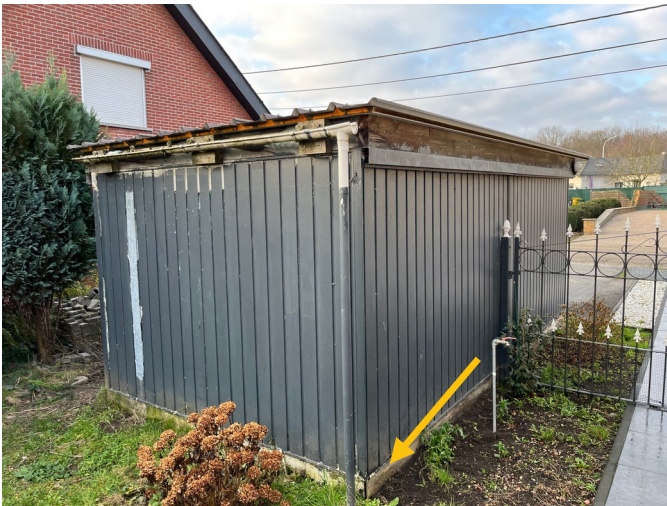
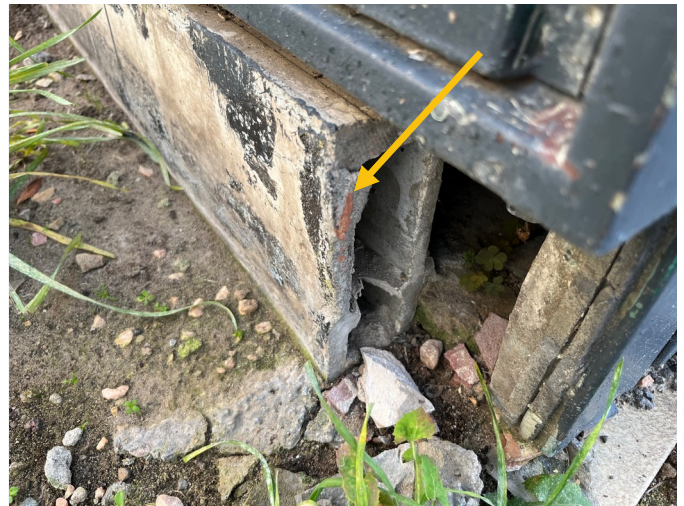
Eindbeoordeling materiaalrisico	Laag materiaalrisico en/of verlaagde kans op vezelvrijgave
---------------------------------	--

Gebondenheid	Categorie 1: hechtgebonden in oorsprong
Asbestsoort (vezeltype)	Alleen chrysotiel
Asbestconcentratie	Laag (< 50%)
Afschermingsgraad van het gehele materiaal	Geheel of deels vrij aan de buitenlucht
Toestand van het materiaal	Licht beschadigd, licht verweerd. Intact calciumsilicaatmateriaal of categorie III 'gebondenheid'

#	Type	Referentie	Resultaat
1.1	Puntmonster	M06	Chrysotiel

Beschrijving	Betonboord garage
Omgeving	Grenst aan binnen- en buitenlucht
Primaire drager	Afboording, omheining...
Asbestmateriaal	Deksteen, muurkap - Hol
Bindmiddel van asbestmateriaal	Cement
Gebondenheid op basis van bindmiddel	Hecht
Hoeveelheid (oppervlakte - dikte - aantal)	• 6,50 m ² - 6,00 cm - 1 stuk
Totaal volume	0,39 m ³
Eenvoudig bereikbaar	Ja
Bevestigingswijze	• Verlijmd, ingegoten, versmeerd
Identificatiemethode	Een monstername door de asbestdeskundige met laboanalyse door een asbestlabo.
Destructieve handeling voor identificatie	Nee

Het asbestmateriaal valt onder de mijlpaal van 2040.

- Zorg voor een veilig beheer. Vermijd het beschadigen van het asbestmateriaal. Controleer de toestand jaarlijks op wijzigingen.

- Eenvoudige handelingen: mag via doe-het-zelf of door werknemer(s) met opleidingsattest eenvoudige handelingen
Bij het uitvoeren van eenvoudige handelingen, zoals toegestaan via doe-het-zelfmethoden of door werknemers met een opleidingsattest, is het gebruik van de juiste persoonlijke beschermingsmiddelen (PBM's) verplicht om blootstelling aan asbestvezels te voorkomen. Wij adviseren echter om asbest te laten verwijderen door een werknemer met opleidingscertificaat. Maar het is ook toegestaan via de doe-het-zelfmethode, mits de juiste voorzorgsmaatregelen en PBM's in acht worden genomen. De te gebruiken PBM's zijn:
 - FFP3-mondmasker of halfgelaatsmasker met P3 filter
 - wegwerpoverall (Tyvek CATIII, type 5 en 6)
 - afwasbaar schoeisel

- De toepassingen dienen in zijn geheel, zonder te breken en zonder stofvorming, verdere vergruizing verwijderd te worden. Gebruik hiervoor een vernevelaar of fixeermiddel om het asbestmateriaal eerst te fixeren.

Bij verwijdering door doe-het-zelf moet men dit afval dubbel verpakt en luchtdicht aandienen bij het gemeentelijk recyclagepark. Men raadpleegt best op voorhand de voorwaarden van het recyclagepark.

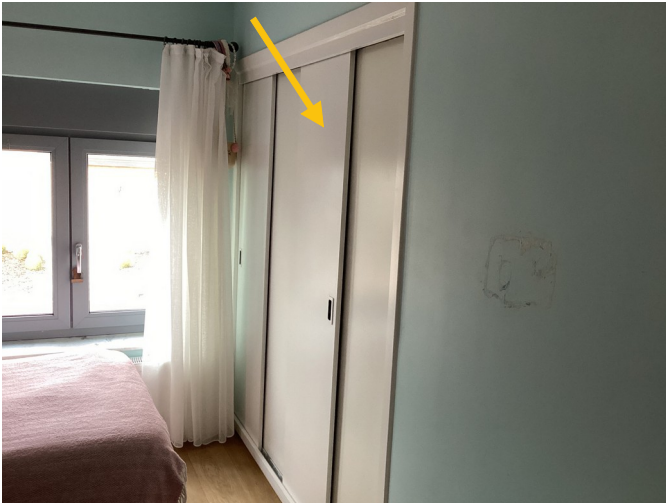
Situeringfoto

Er zijn inbouwkasten geplaatst. Zonder destructie is het niet mogelijk om na te gaan of er asbestverdachte materialen aanwezig zijn achter de inbouwkasten.

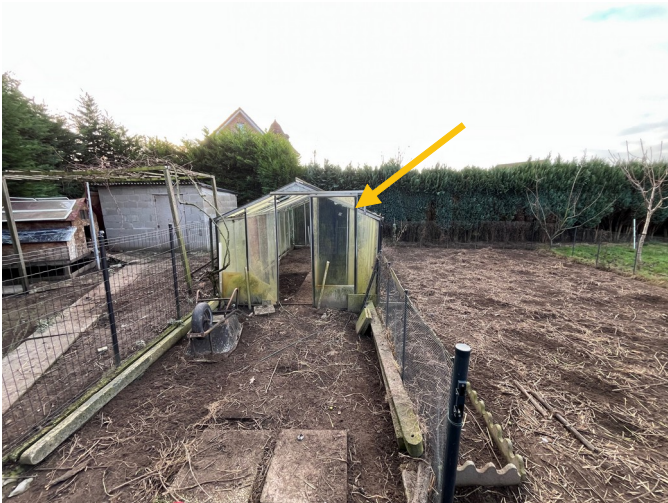
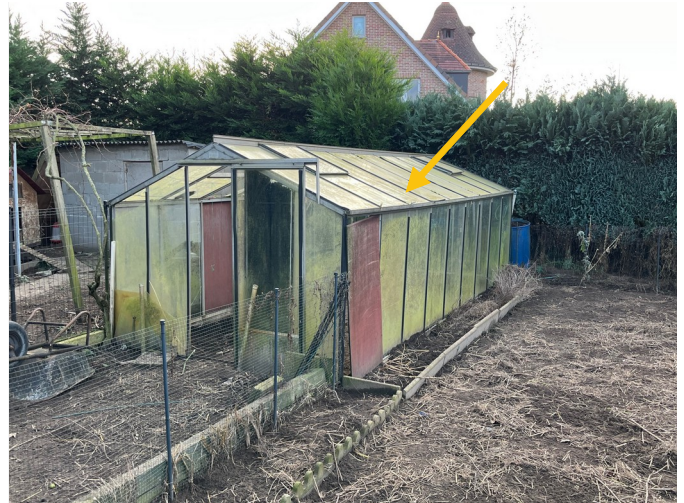
Fiche 3: Serre niet verdacht

Volledig beglaasde serre zonder mastiek.

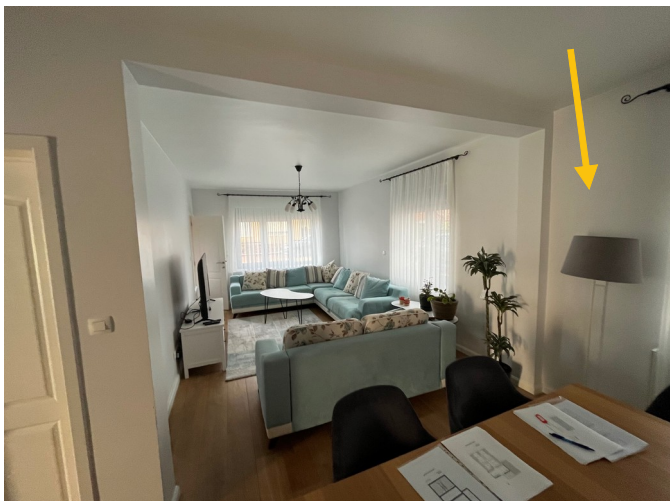
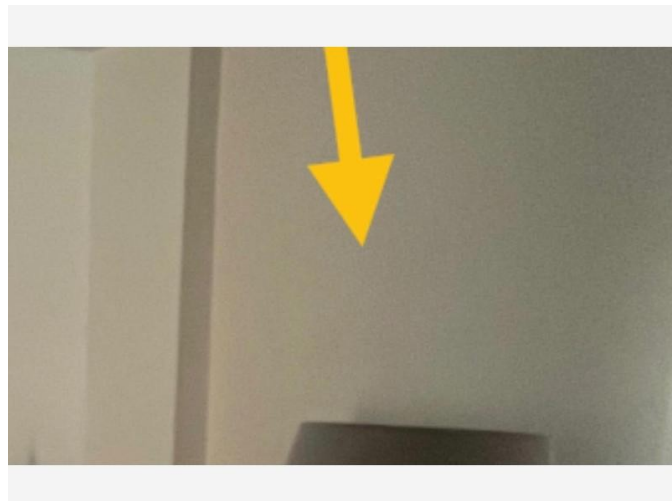
Fiche 4: Valse wand(en)/voorzetswand(en) - Gipskarton-Pvc-hout

De valse wand(en)/voorzetswand(en) bestaat(bestaan) uit niet-asbestverdachte gipskartonplaten/hout-/pvc platen. Zonder destructie is het niet mogelijk om na te gaan of er asbestverdachte materialen aanwezig zijn achter de valse wand(en)/voorzetswand(en).

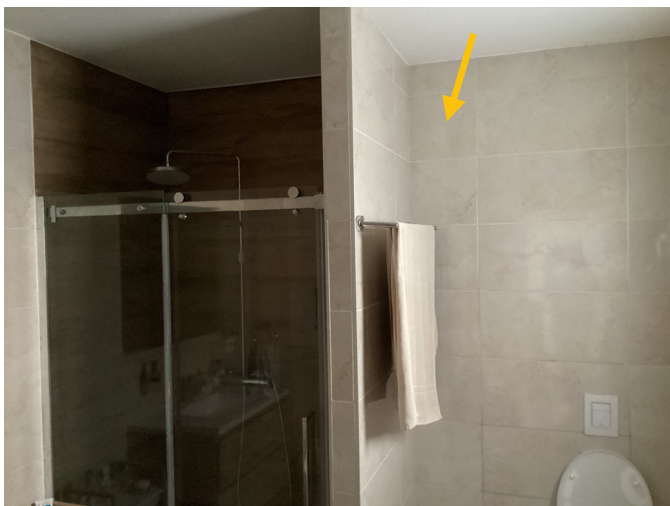
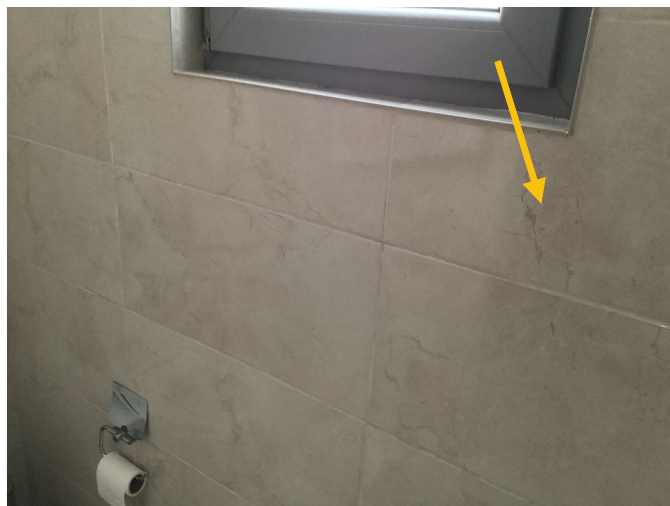
Op moment van de inspectie kon niet worden nagegaan of de tegelijk achter de muurtegels/plinten asbestverdacht is. Bij renovatie of verwijdering van de tegels dient het materiaal te worden geanalyseerd voor de werken van start gaan.

Basis voor advies	Beoordeling op basis van expertise, zonder een vaststelling door de asbestdeskundige.
Primaire drager	Binnenwand
(Asbest)materiaal	In-situ afwerkingslagen - Lijmlaag

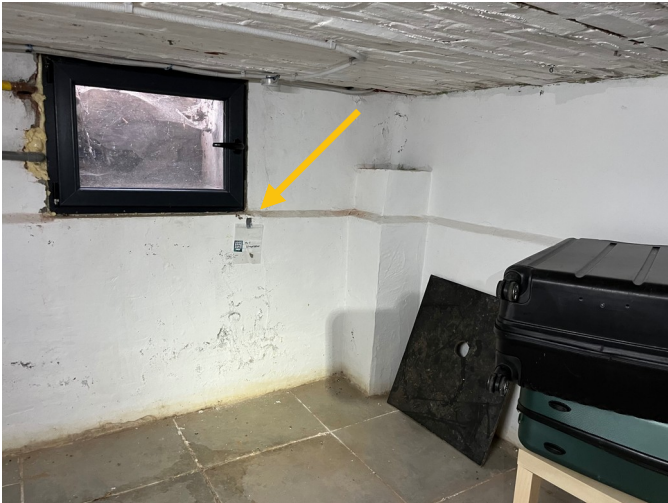
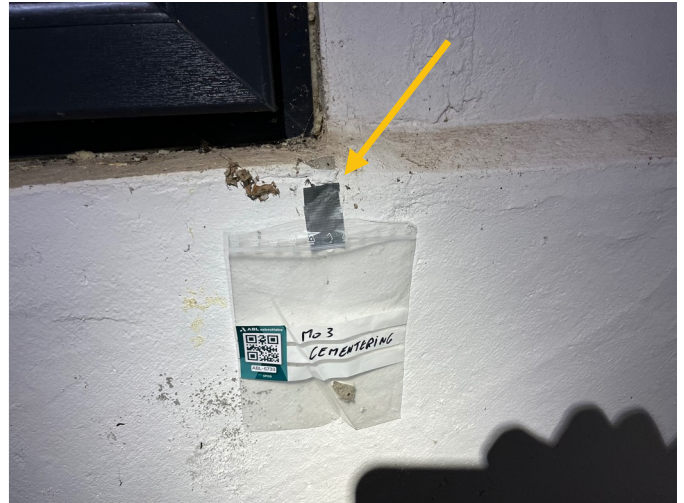
Fiche 7: Cementering binnen kelder

Geen asbest

#	Type	Referentie	Resultaat
7.1	Mengmonster	M03	Geen asbest

Beschrijving	Cementering binnen kelder
Omgeving	Binnen
Primaire drager	Binnenwand
Bindmiddel van materiaal	Cement
Gebondenheid op basis van bindmiddel	Hecht
Hoeveelheid (oppervlakte - dikte - aantal)	• 40,00 m ² - 1,00 cm - 1 stuk
Totaal volume	0,40 m ³
Identificatiemethode	Een monstername door de asbestdeskundige met laboanalyse door een asbestlabo.
Destructieve handeling voor identificatie	Nee
Opmerking	De hoeveelheid betreft een schatting.

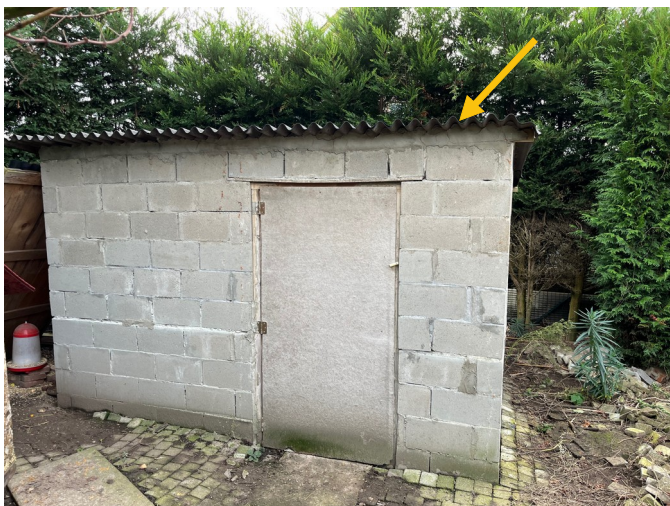
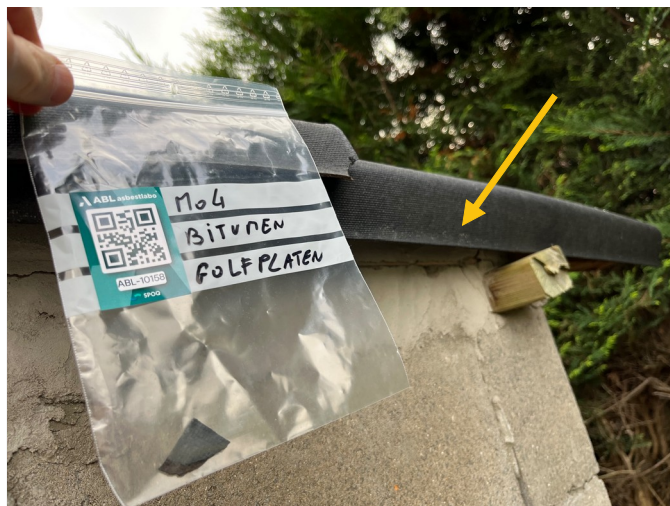
Fiche 8: dakbedekking schuur - bitumen golfplaten

Geen asbest

#	Type	Referentie	Resultaat
8.1	Puntmonster	M04	Geen asbest

Beschrijving	dakbedekking schuur - bitumen golfplaten
Omgeving	Buiten
Primaire drager	Schuin dak
Bindmiddel van materiaal	Bitumen (roofing, teer, asfalt)
Gebondenheid op basis van bindmiddel	Hecht
Hoeveelheid (oppervlakte - aantal)	• 9,00 m ² - 1 stuk
Totale oppervlakte	9,00 m ²
Identificatiemethode	Een monstername door de asbestdeskundige met laboanalyse door een asbestlabo.
Destructieve handeling voor identificatie	Nee
Opmerking	De hoeveelheid betreft een schatting.

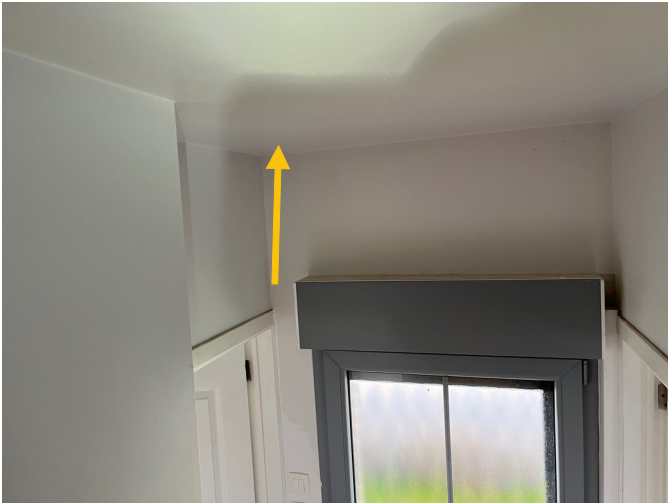
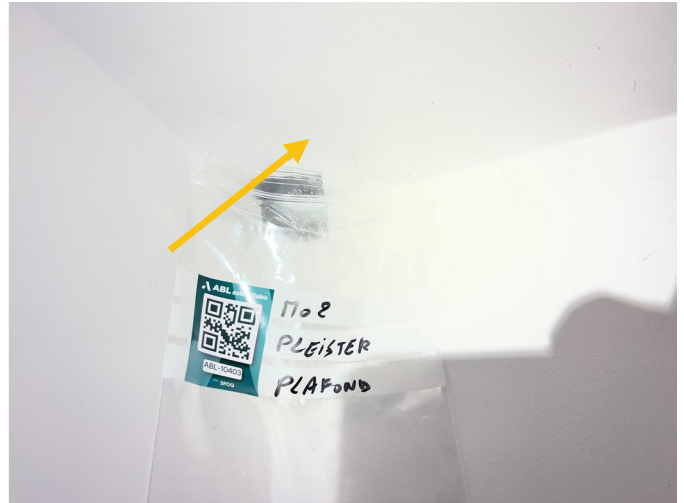
Fiche 9: Pleisterwerk plafonds

Geen asbest

#	Type	Referentie	Resultaat
9.1	Mengmonster	M02	Geen asbest

Beschrijving	Pleisterwerk plafonds
Omgeving	Binnen
Primaire drager	Plafond
Bindmiddel van materiaal	Gips - kalk
Gebondenheid op basis van bindmiddel	Niet-hechtgebonden
Hoeveelheid (oppervlakte - dikte - aantal)	• 70,00 m ² - 1,00 cm - 1 stuk
Totaal volume	0,70 m ³
Identificatiemethode	Een monstername door de asbestdeskundige met laboanalyse door een asbestlabo.
Destructieve handeling voor identificatie	Nee
Opmerking	<p>De hoeveelheid betreft een schatting</p> <p>Het materiaal werd bemonsterd op de volgende locaties: Slaapkamer, traphal.</p> <p>Het materiaal op volgende verplichte locatie werd niet bemonsterd wegens: geen Plafondpleister aanwezig in stookruimte(garage) en natte ruimte.</p>

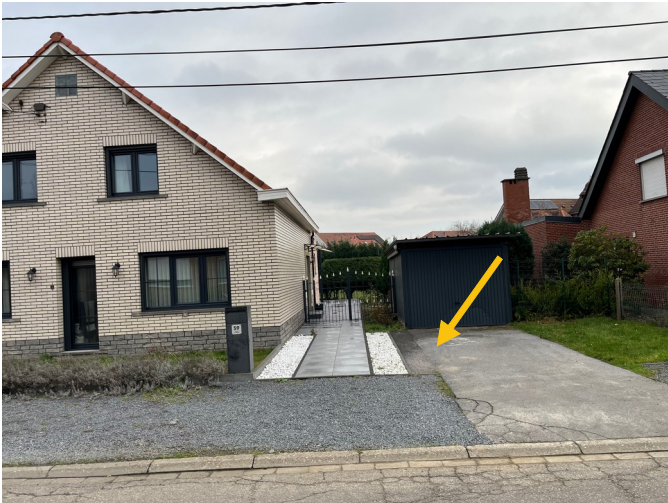
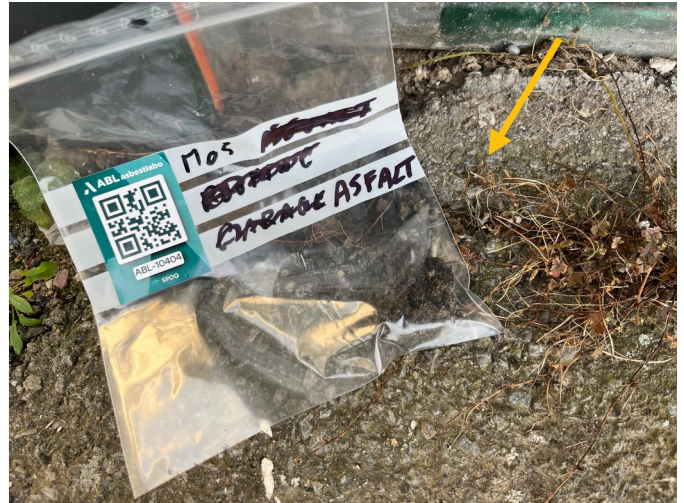
Fiche 10: Asfalt oprit

Geen asbest

#	Type	Referentie	Resultaat
10.1	Puntmonster	M05	Geen asbest

Beschrijving	Asfalt oprit
Omgeving	Buiten
Primaire drager	Verharding, wegenis
Bindmiddel van materiaal	Bitumen (roofing, teer, asfalt)
Gebondenheid op basis van bindmiddel	Hecht
Hoeveelheid (gewicht - aantal)	<ul style="list-style-type: none">• 300,00 kg - 1 stuk
Totaal gewicht	300,00 kg
Identificatiemethode	Een monstername door de asbestdeskundige met laboanalyse door een asbestlabo.
Destructieve handeling voor identificatie	Nee
Opmerking	<p>Er werd enkel een puntstaal genomen van de bovenste laag. Mogelijks zijn er onderliggende asbestverdachte lagen aanwezig die niet waarneembaar waren tijdens de inspectie. Wanneer bij renovatie- of sloopwerken blijkt dat er nog onderliggende lagen aanwezig zijn dient er hiervan een staal te worden genomen welke door een erkend laboratorium moet worden geanalyseerd.</p> <p>De hoeveelheid betreft een schatting.</p>

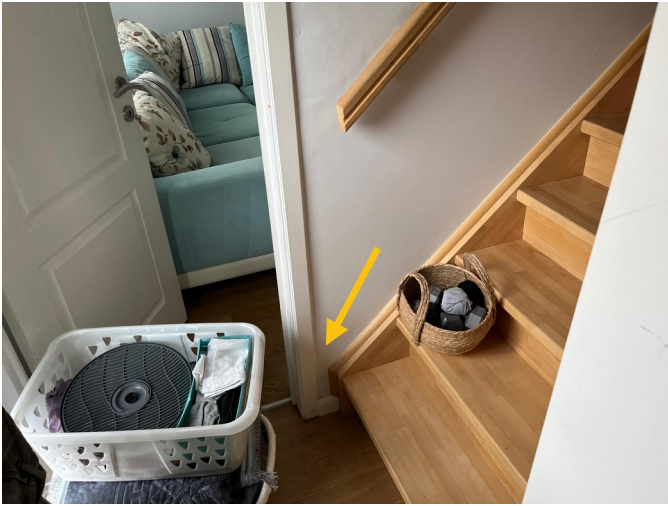
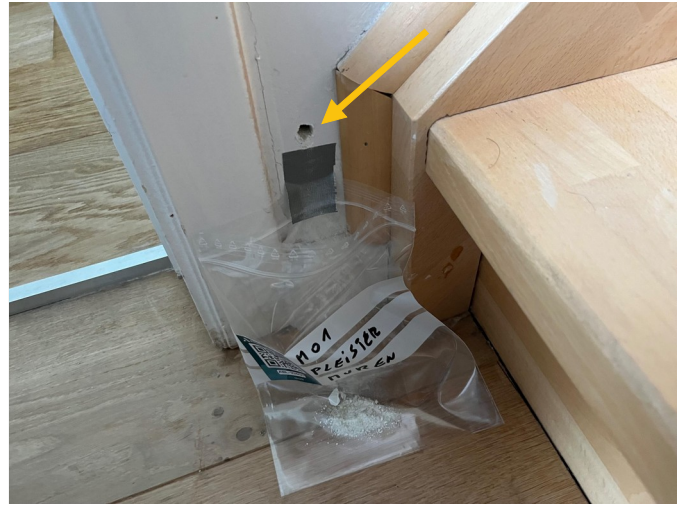
Fiche 11: Pleisterwerk wanden

Geen asbest

#	Type	Referentie	Resultaat
11.1	Mengmonster	M01	Geen asbest

Beschrijving	Pleisterwerk wanden
Omgeving	Binnen
Primaire drager	Binnenwand
Bindmiddel van materiaal	Gips - kalk
Gebondenheid op basis van bindmiddel	Niet-hechtgebonden
Hoeveelheid (oppervlakte - dikte - aantal)	• 320,00 m ² - 1,00 cm - 1 stuk
Totaal volume	3,20 m ³
Identificatiemethode	Een monstername door de asbestdeskundige met laboanalyse door een asbestlabo.
Destructieve handeling voor identificatie	Nee
Opmerking	De hoeveelheid betreft een schatting. Het materiaal werd bemonsterd op de volgende locaties: Stookruimte(garage), traphal, keuken, bureau. Het materiaal op volgende verplichte locatie werd niet bemonsterd wegens: /
