# Asbestinventarisatetest

Quinten Matsijslei 38/1, 2018 Antwerpen

Attestnummer : 20260305-000311.000

Uitgegeven op : 05.03.2026

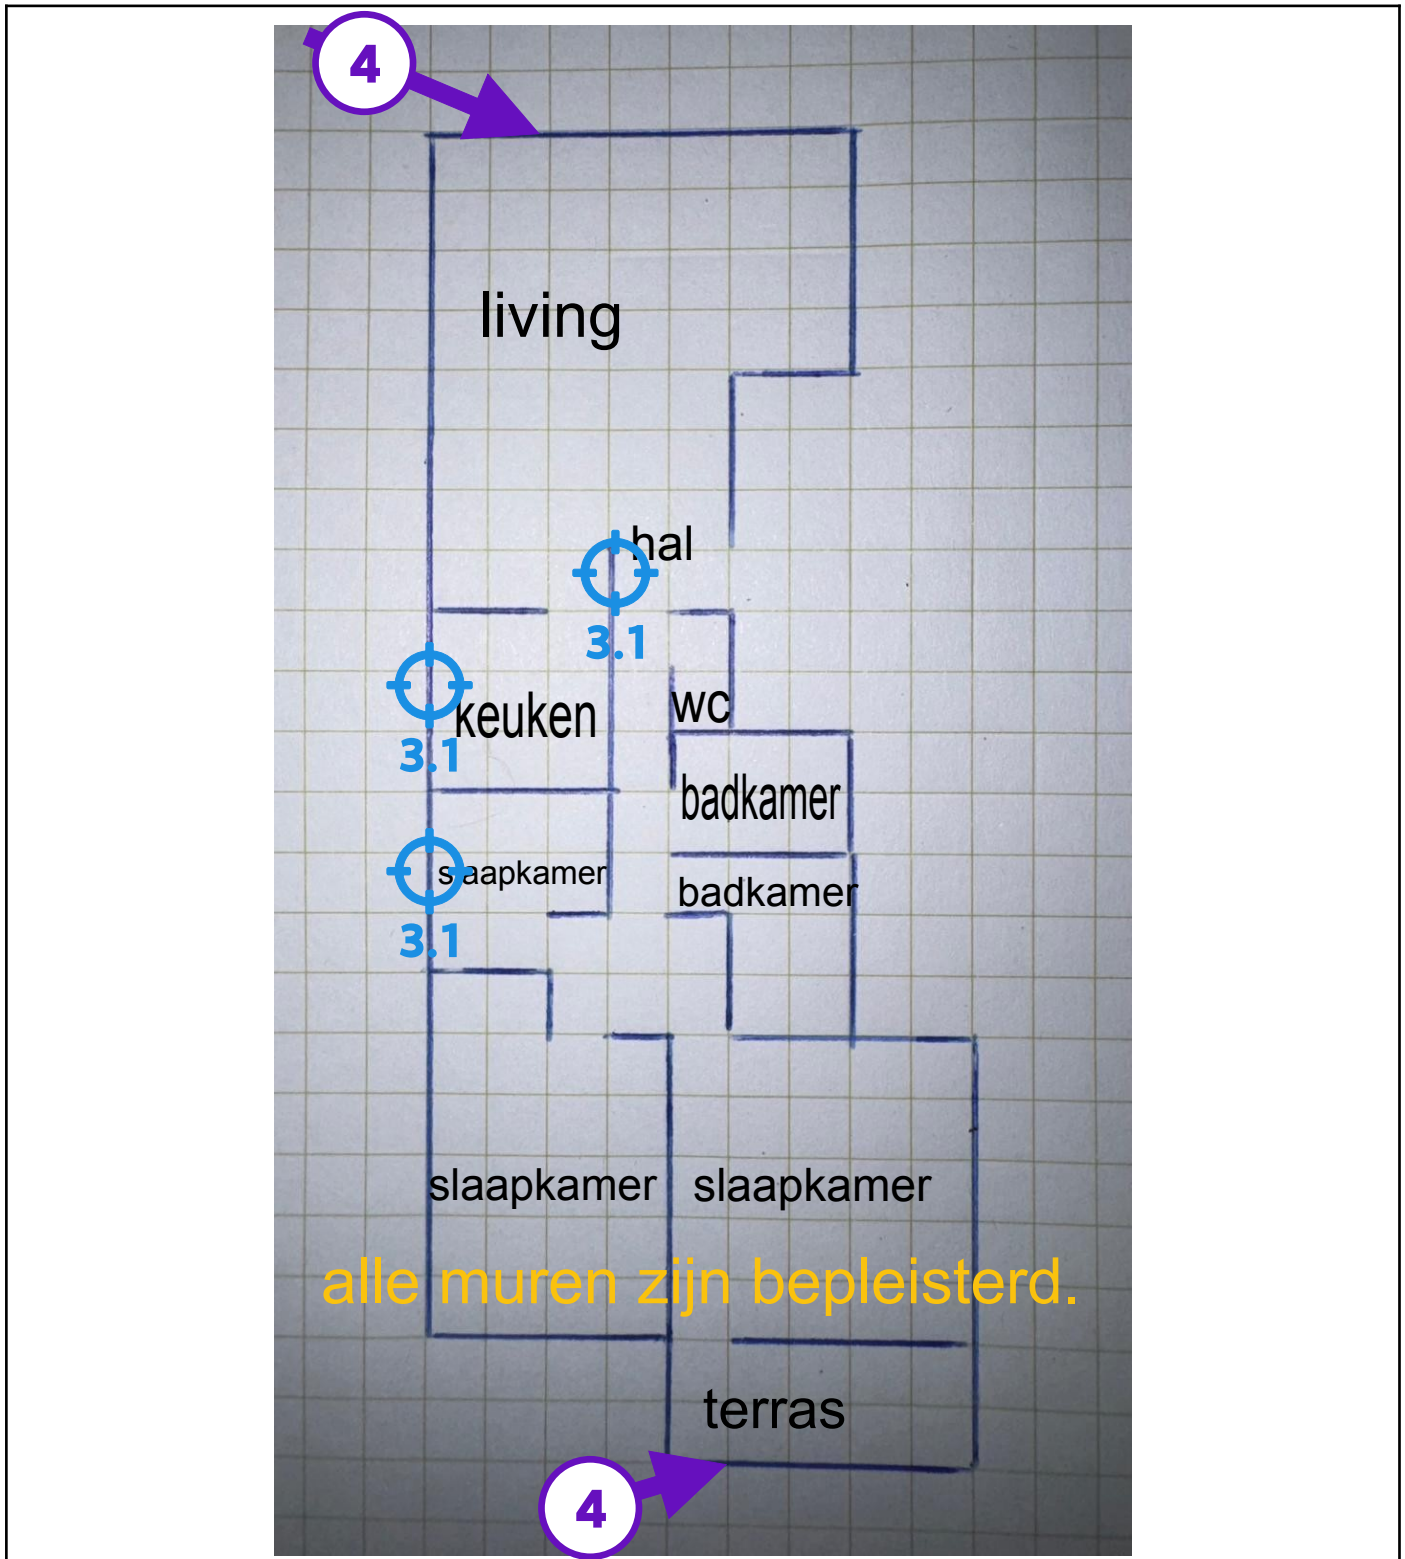
## Plan 1.2: appartement

Beschrijving	Type	Actie
3. pleisterwerk muren	Geen asbest	-

3.1 Code: mm01	Mengmonster	-
4. Afdichtingsmateriaal (mastiek, kit, ...) aan schrijnwerk	Overige ruimte of materiaal	-

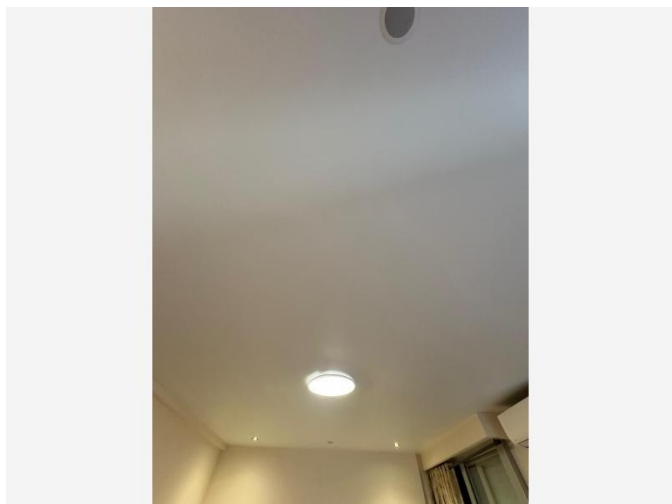
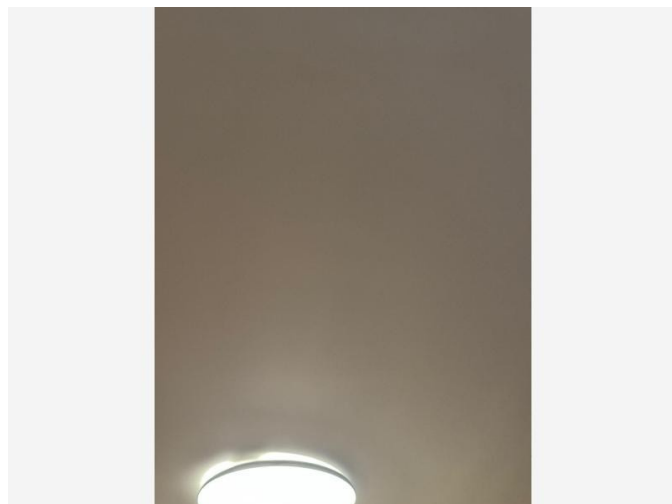
De plafonds zijn gemaakt van niet-asbestverdachte materialen (bijvoorbeeld laminaat, gyproc, ..), deze toepassingen zijn niet asbestverdacht. We hebben echter niet kunnen vaststellen of er mogelijk asbestverdachte of asbesthoudende materialen achter deze toepassingen aanwezig zijn. Bij renovatie of sloop is het aangeraden om een destructief onderzoek te laten uitvoeren van deze toepassingen.

Basis voor advies	De asbestdeskundige beoordeelt het materiaal als niet-asbestverdacht.
-------------------	---

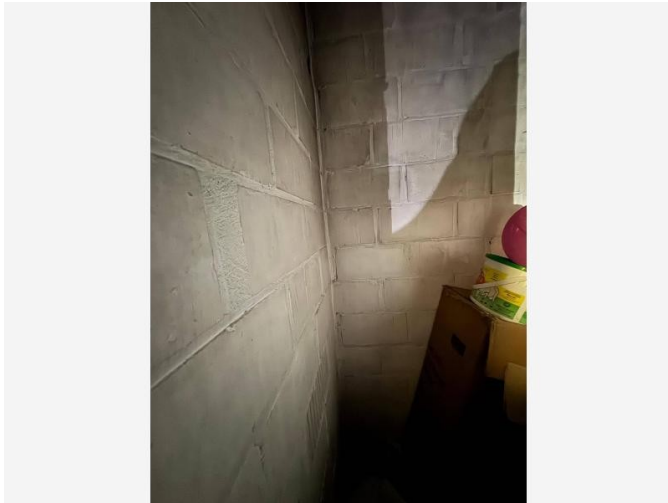
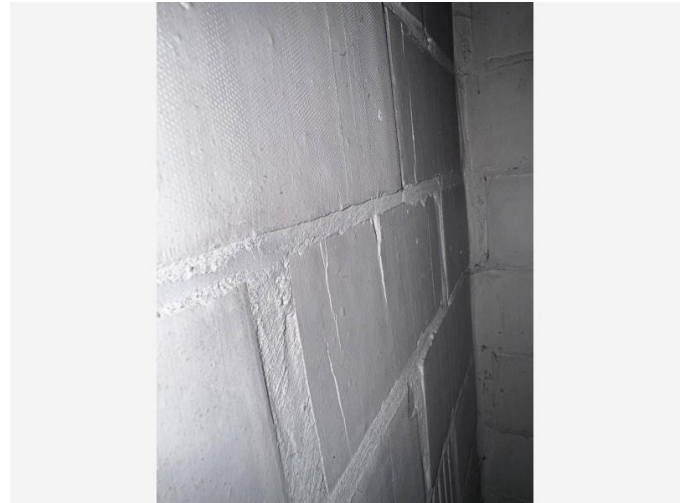
De wanden zijn gemaakt van niet-asbestverdachte materialen (bijvoorbeeld laminaat, gyproc, ..), deze toepassingen zijn niet asbestverdacht. We hebben echter niet kunnen vaststellen of er mogelijk asbestverdachte of asbesthoudende materialen achter deze toepassingen aanwezig zijn. Bij renovatie of sloop is het aangeraden om een destructief onderzoek te laten uitvoeren van deze toepassingen.

<b>Basis voor advies</b>	De asbestdeskundige beoordeelt het materiaal als niet-asbestverdacht.
--------------------------	---

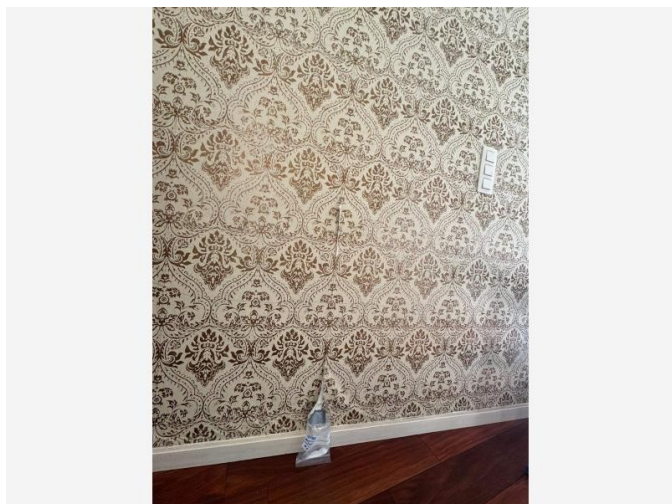
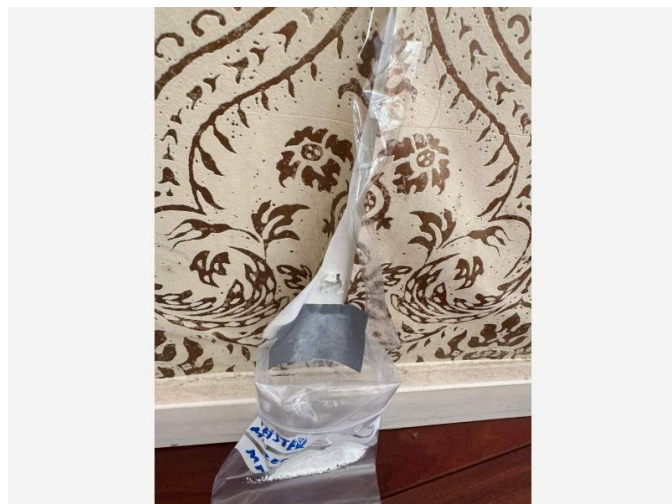
## Fiche 3: pleisterwerk muren

### Conclusie

Geen asbest

#	Type	Referentie	Resultaat
3.1	Mengmonster	mm01	Geen asbest

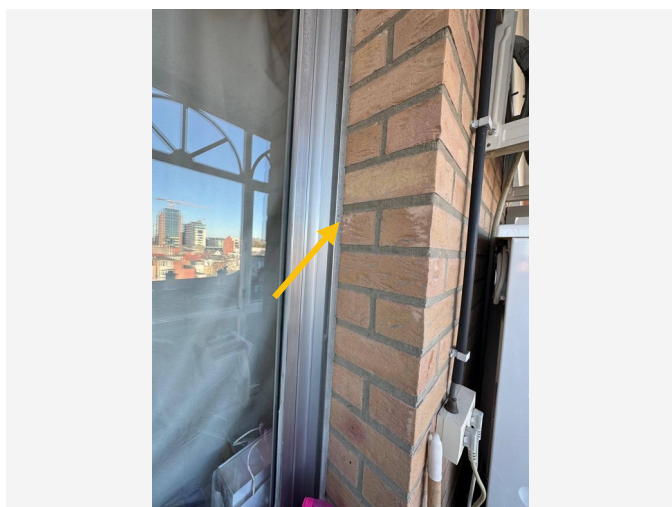
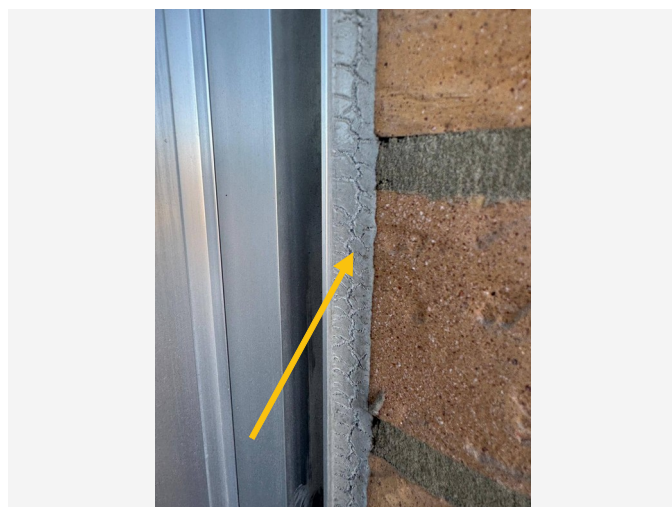
### Fiche 4: Afdichtingsmateriaal (mastiek, kit, ...) aan schrijnwerk

Beschrijving	Notitie	Terug te vinden op plannen
Fiche 4: Afdichtingsmateriaal (mastiek, kit, ...) aan schrijnwerk	De mastiek is mals en heeft een siliconenachtige structuur. Hierdoor is deze niet asbestverdacht.	Plan 1.2: appartement
