# Asbestinventarisatetest

Ten Rodelaan 3, 9800 Deinze

Attestnummer : 20260428-000560.000

Uitgegeven op : 28.04.2026

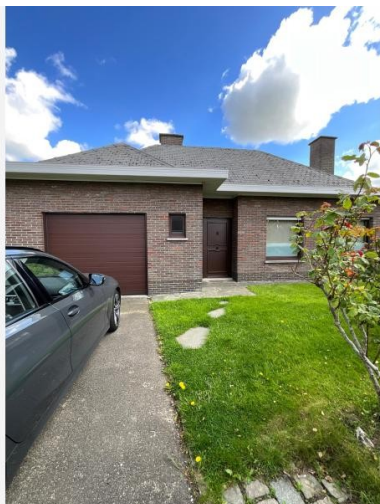
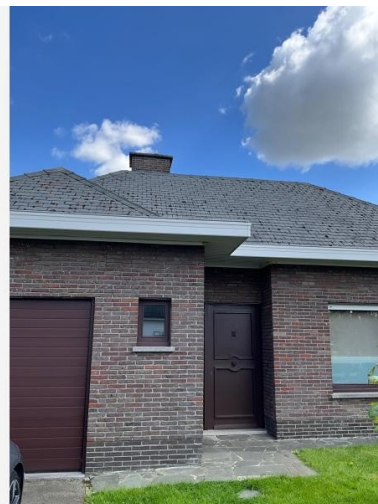
Het asbestmateriaal valt onder de mijlpaal van 2034.

Verwijderen

Eindbeoordeling materiaalrisico	Laag materiaalrisico en/of verlaagde kans op vezelvrijgave
---------------------------------	--

Gebondenheid	Categorie 1: hechtgebonden in oorsprong
Asbestsoort (vezeltype)	Alleen chrysotiel aanwezig
Asbestconcentratie	Laag (< 50%)
Afschermingsgraad van het gehele materiaal	Niet-stootvaste afscherming
Toestand van het materiaal	Matig beschadigd, matig verweerd

#	Type	Referentie	Resultaat
1.1	Puntmonster	MM05	Chrysotiel

<b>Beschrijving</b>	Leien dak
<b>Omgeving</b>	Buiten
<b>Primaire drager</b>	Schuin dak
<b>Asbestmateriaal</b>	Dak- en gevelbekleding - Lei, shingle
<b>Bindmiddel van asbestmateriaal</b>	Cement
<b>Gebondenheid op basis van bindmiddel</b>	Hecht
<b>Hoeveelheid (oppervlakte - aantal)</b>	<ul style="list-style-type: none"><li>• 120,00 m<sup>2</sup> - 1 stuk</li></ul>
<b>Totale oppervlakte</b>	120,00 m <sup>2</sup>
<b>Eenvoudig bereikbaar</b>	Ja
<b>Bevestigingswijze</b>	<ul style="list-style-type: none"><li>• Genageld, geniet</li></ul>
<b>Identificatiemethode</b>	Een monstername door de asbestdeskundige met laboanalyse door een asbestlabo.
<b>Destructieve handeling voor identificatie</b>	Nee
<b>Opmerking</b>	Hoeveelheden zijn een inschatting op basis van opmetingen ter plaatse.

- Zorg voor een veilig beheer. Vermijd het beschadigen van het asbestmateriaal. Controleer de toestand jaarlijks op wijzigingen.
- Hemelwater dat afspoelt van asbestcement daken of gevels kan asbestdeeltjes bevatten. Gebruik het enkel voor gesloten circuits (bv. spoelen toiletten). Reinig na het vervangen van het dak of de gevel de dakgoten en regenwaterput of -ton om asbesthoudend sediment of slib te verwijderen

- Eenvoudige handelingen: mag via doe-het-zelf of door werknemer(s) met opleidingsattest eenvoudige handelingen  
Indien de leien in zijn geheel verwijderd kunnen worden kan dit via eenvoudige handelingen.  
Regelgeving wie mag wat verwijderen: <https://ovam.vlaanderen.be/wie-mag-wat-verwijderen>  
Voorzorgen & beschermingsmiddelen: <https://ovam.vlaanderen.be/voorzorgsmaatregelen-bij-asbestverwijdering>

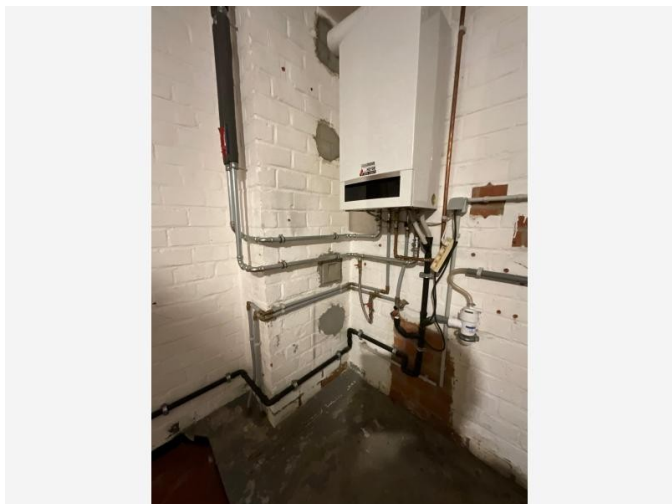
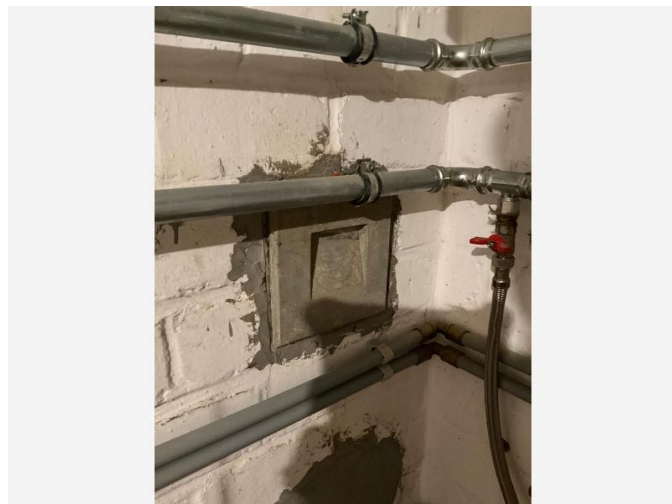
Het asbestmateriaal valt onder de mijlpaal van 2040.

Zorgvuldig beheren

Eindbeoordeling materiaalrisico	Laag materiaalrisico en/of verlaagde kans op vezelvrijgave
---------------------------------	--

Gebondenheid	Categorie 1: hechtgebonden in oorsprong
Asbestsoort (vezeltype)	Alleen chrysotiel aanwezig
Asbestconcentratie	Laag (< 50%)
Afschermingsgraad van het gehele materiaal	Geheel of deels vrij aan de binnenlucht, maar geen contact met binnenluchtstromen
Toestand van het materiaal	Licht beschadigd, licht verweerd. Intacte calciumsilicaatplaat of materiaal met categorie 3-gebondenheid

#	Type	Referentie	Resultaat
2.1	Puntmonster	MM06	Chrysotiel

<b>Beschrijving</b>	Schouwluik
<b>Omgeving</b>	Binnen
<b>Primaire drager</b>	HVAC infrastructuur en uitrusting
<b>Asbestmateriaal</b>	Brandwerende afsluiting (prefab geheel) - Luik
<b>Bindmiddel van asbestmateriaal</b>	Cement
<b>Gebondenheid op basis van bindmiddel</b>	Hecht
<b>Hoeveelheid (gewicht - aantal)</b>	<ul style="list-style-type: none"><li>• 2,50 kg - 1 stuk</li></ul>
<b>Totaal gewicht</b>	2,50 kg
<b>Eenvoudig bereikbaar</b>	Ja
<b>Bevestigingswijze</b>	<ul style="list-style-type: none"><li>• Los (al dan niet bedekt)</li></ul>
<b>Identificatiemethode</b>	Een monstername door de asbestdeskundige met laboanalyse door een asbestlabo.
<b>Destructieve handeling voor identificatie</b>	Nee
<b>Opmerking</b>	Hoeveelheden zijn een inschatting op basis van opmetingen ter plaatse.

- Zorg voor een veilig beheer. Vermijd het beschadigen van het asbestmateriaal. Controleer de toestand jaarlijks op wijzigingen.

- Eenvoudige handelingen: mag via doe-het-zelf of door werknemer(s) met opleidingsattest eenvoudige handelingen  
Het luik zit los & kan in zijn geheel worden verwijderd zonder breken.

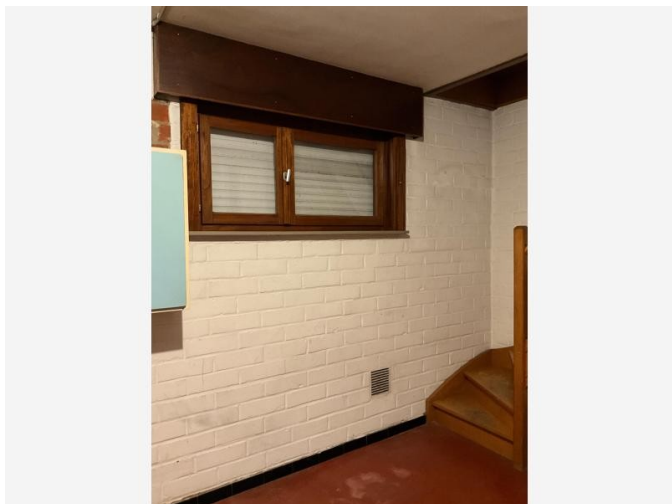
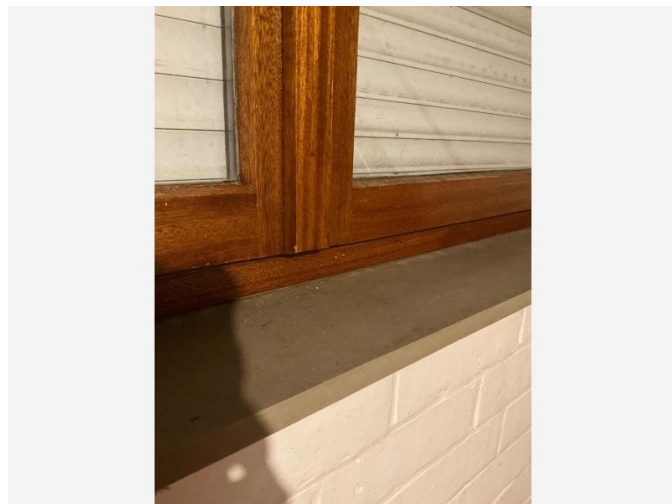
Het asbestmateriaal valt onder de mijlpaal van 2040.

Zorgvuldig beheren

Om het juiste type asbest te bepalen kan bijkomende staalname uitgevoerd worden.

Eindbeoordeling materiaalrisico	Zeer laag materiaalrisico en/of zeer lage kans op vezelvrijgave
---------------------------------	---

Gebondenheid	Categorie 1: hechtgebonden in oorsprong
Asbestsoort (vezeltype)	Alleen chrysotiel aanwezig
Asbestconcentratie	Laag (< 50%)
Afschermingsgraad van het gehele materiaal	Geheel of deels vrij aan de binnenlucht, maar geen contact met binnenluchtstromen
Toestand van het materiaal	Onbeschadigd, niet verweerd

Beschrijving	Massal vensterbank
Omgeving	Binnen
Primaire drager	Wandopening verticaal (raam, deur, ...)
Asbestmateriaal	Plaat, paneel, tablet - Type Massal
Bindmiddel van asbestmateriaal	Cement
Gebondenheid op basis van bindmiddel	Hecht
Hoeveelheid (oppervlakte - dikte - aantal)	<ul style="list-style-type: none"><li>• 0,33 m<sup>2</sup> - 2,00 cm - 1 stuk</li></ul>
Totaal volume	0,007 m <sup>3</sup>
Eenvoudig bereikbaar	Ja
Bevestigingswijze	<ul style="list-style-type: none"><li>• Geklemd</li><li>• Verlijmd, ingegoten, versmeerd</li></ul>
Identificatiemethode	De asbestdeskundige beoordeelt het materiaal als asbesthoudend, en dit zonder monsternamen.
Destructieve handeling voor identificatie	Nee
Opmerking	Hoeveelheden zijn een inschatting op basis van opmetingen ter plaatse.

- Zorg voor een veilig beheer. Vermijd het beschadigen van het asbestmateriaal. Controleer de toestand jaarlijks op wijzigingen.
- Voer bijkomende staalname(s) uit.

- Eenvoudige handelingen: mag via doe-het-zelf of door werknemer(s) met opleidingsattest eenvoudige handelingen  
Indien de vensterbanktablet(ten) rondom worden losgemaakt & in zijn geheel worden verwijderd kan dit via eenvoudige handelingen.

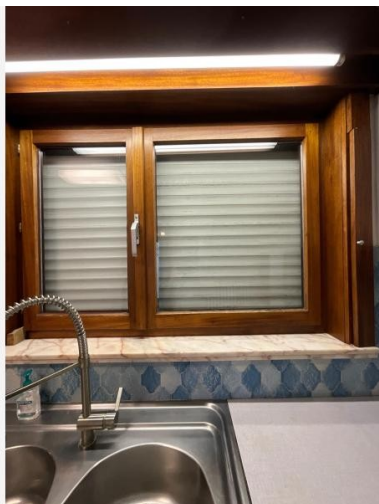
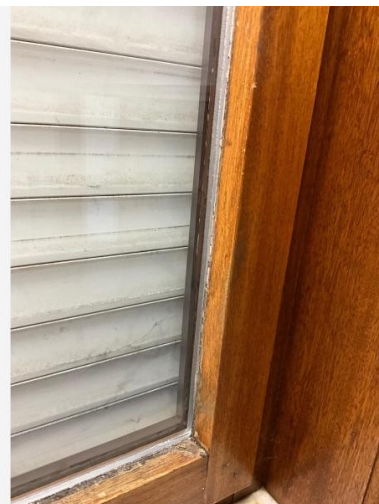
Het asbestmateriaal valt onder de mijlpaal van 2040.

Zorgvuldig beheren

Om het juiste type asbest te bepalen kan bijkomende staalname uitgevoerd worden.

Eindbeoordeling materiaalrisico	Laag materiaalrisico en/of verlaagde kans op vezelvrijgave
---------------------------------	--

Gebondenheid	Categorie 1: hechtgebonden in oorsprong
Asbestsoort (vezeltype)	Amfibool aanwezig, uitgezonderd crocidoliet
Asbestconcentratie	Laag (< 50%)
Afschermingsgraad van het gehele materiaal	Geheel of deels vrij aan de binnenlucht, maar geen contact met binnenluchtstromen
Toestand van het materiaal	Licht beschadigd, licht verweerd. Intacte calciumsilicaatplaat of materiaal met categorie 3-gebondenheid

<b>Beschrijving</b>	Mastiek ramen (in schrijnwerk)
<b>Omgeving</b>	Binnen
<b>Primaire drager</b>	Wandopening verticaal (raam, deur, ...)
<b>Asbestmateriaal</b>	In-situ afwerkingslagen - Pasta, stopverf, voegsel, stopsel, vulsel, mastiek, katten, ...
<b>Bindmiddel van asbestmateriaal</b>	Kitten, mastiek, pasta
<b>Gebondenheid op basis van bindmiddel</b>	Hecht
<b>Hoeveelheid (gewicht - aantal)</b>	<ul style="list-style-type: none"><li>• 0,25 kg - 1 stuk</li></ul>
<b>Totaal gewicht</b>	0,25 kg
<b>Eenvoudig bereikbaar</b>	Ja
<b>Bevestigingswijze</b>	<ul style="list-style-type: none"><li>• Verlijmd, ingegoten, versmeerd</li></ul>
<b>Identificatiemethode</b>	<p>De asbestdeskundige beoordeelt het materiaal als asbestverdacht en dus asbesthoudend, en dit zonder monstername.</p> <p>Motivatie: De monstername brengt andere schade aan dan schade die inherent is aan de monstername.</p>
<b>Destructieve handeling voor identificatie</b>	Nee

<b>Opmerking</b>	Risico op glasbreuk is te groot om mastiek tussen de ramen & de kozijnen te verwijderen.

- Zorg voor een veilig beheer. Vermijd het beschadigen van het asbestmateriaal. Controleer de toestand jaarlijks op wijzigingen.
- Voer bijkomende staalname(s) uit.

- Eenvoudige handelingen: mag via doe-het-zelf of door werknemer(s) met opleidingsattest eenvoudige handelingen  
De ramen/deuren kunnen in zijn geheel worden verwijderd.  
Regelgeving wie mag wat verwijderen: <https://ovam.vlaanderen.be/wie-mag-wat-verwijderen>  
Voorzorgen & beschermingsmiddelen: <https://ovam.vlaanderen.be/voorzorgsmaatregelen-bij-asbestverwijdering>

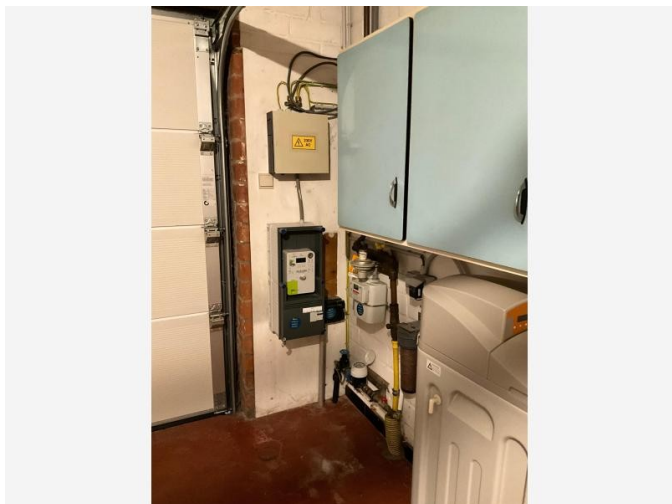
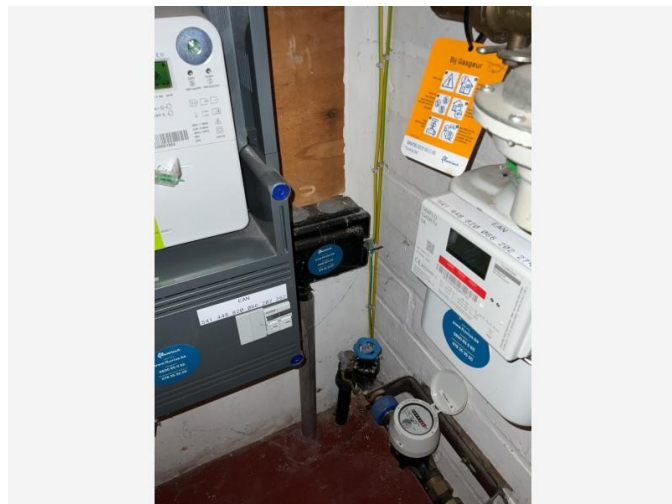
Het asbestmateriaal valt onder de mijlpaal van 2040.

Zorgvuldig beheren

Om het juiste type asbest te bepalen kan bijkomende staalname uitgevoerd worden.

Eindbeoordeling materiaalrisico	Laag materiaalrisico en/of verlaagde kans op vezelvrijgave
---------------------------------	--

Gebondenheid	Categorie 1: hechtgebonden in oorsprong
Asbestsoort (vezeltype)	Crocidoliet aanwezig
Asbestconcentratie	Laag (< 50%)
Afschermingsgraad van het gehele materiaal	Geheel of deels vrij aan de binnenlucht, maar geen contact met binnenluchtstromen
Toestand van het materiaal	Onbeschadigd, niet verweerd

Beschrijving	Bakeliet zekeringdoos
Omgeving	Binnen
Primaire drager	Communicatie en elektrische infrastructuur en uitrusting
Asbestmateriaal	Plaat, paneel, tablet - Type Bakeliet
Bindmiddel van asbestmateriaal	Kunststof of -hars
Gebondenheid op basis van bindmiddel	Hecht
Hoeveelheid (oppervlakte - dikte - aantal)	<ul style="list-style-type: none"><li>• 0,25 m<sup>2</sup> - 0,51 cm - 1 stuk</li></ul>
Totaal volume	0,001 m <sup>3</sup>
Eenvoudig bereikbaar	Ja
Bevestigingswijze	<ul style="list-style-type: none"><li>• Geschroefd</li></ul>
Identificatiemethode	<p>De asbestdeskundige beoordeelt het materiaal als asbestverdacht en dus asbesthoudend, en dit zonder monsternamen.</p> <p>Motivatie: De materialen behoren niet toe aan de eigenaar voor wie de asbestdeskundige de asbestinventaris uitvoert.</p>
Destructieve handeling voor identificatie	Nee
Opmerking	Hoeveelheden zijn een inschatting op basis van opmetingen ter plaatse.

- Zorg voor een veilig beheer. Vermijd het beschadigen van het asbestmateriaal. Controleer de toestand jaarlijks op wijzigingen.
- Voer bijkomende staalname(s) uit.

- Eenvoudige handelingen: mag via doe-het-zelf of door werknemer(s) met opleidingsattest eenvoudige handelingen  
De toepassingen kunnen worden losgeschroefd en in zijn geheel worden verwijderd. Laten vervangen door de bevoegde instanties.

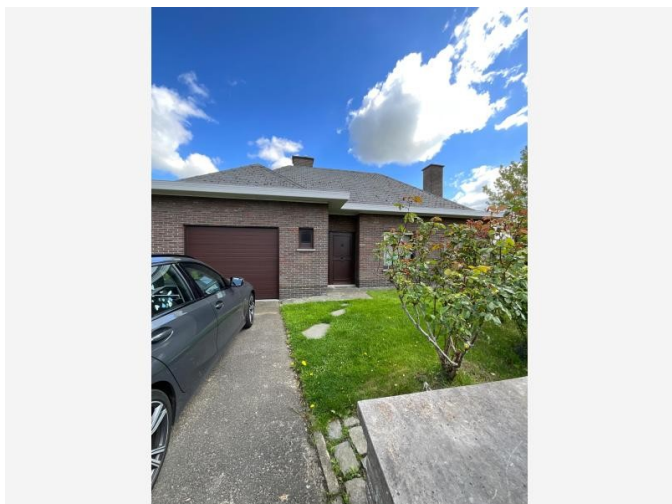
**Reden:** Het te onderzoeken materiaal situeert zich hoger dan 3,50 m te rekenen vanaf een veilige ondergrond

**Uitleg van de asbestdeskundige:** De schouwopening bevindt zich op meer dan 3,5m hoogte & is hierdoor niet inspecteerbaar.

Bij werken, of wanneer met een hoogtewerker de schouw inspecteerbaar is, nakijken of hier asbesthoudende materialen aanwezig zijn.

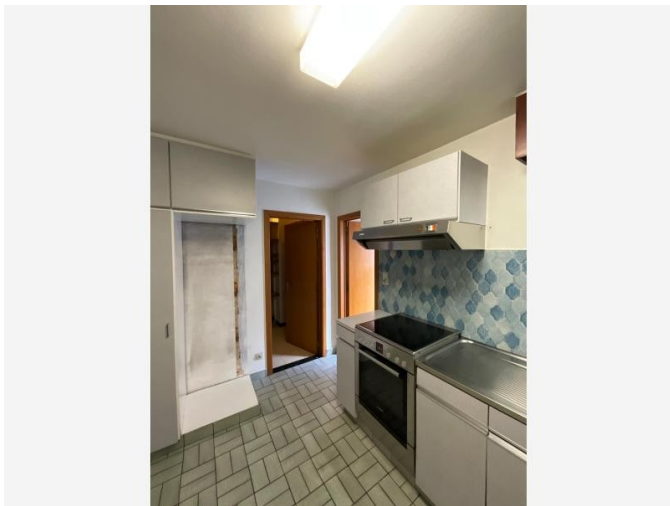
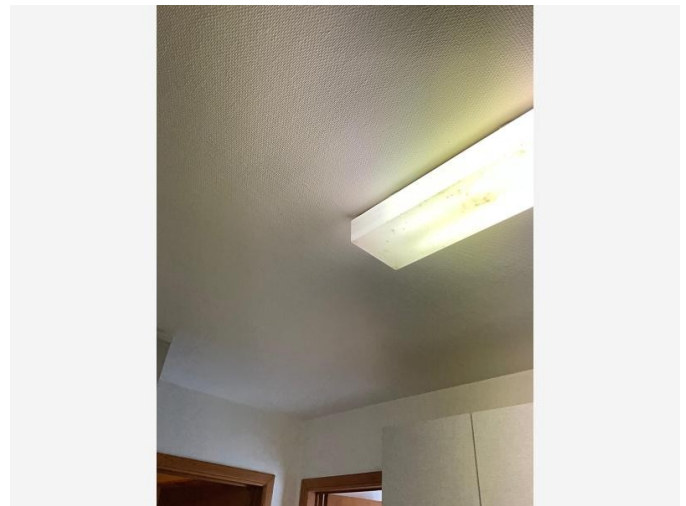
## Fiche 10: Pleisterwerk plafond

Geen asbest

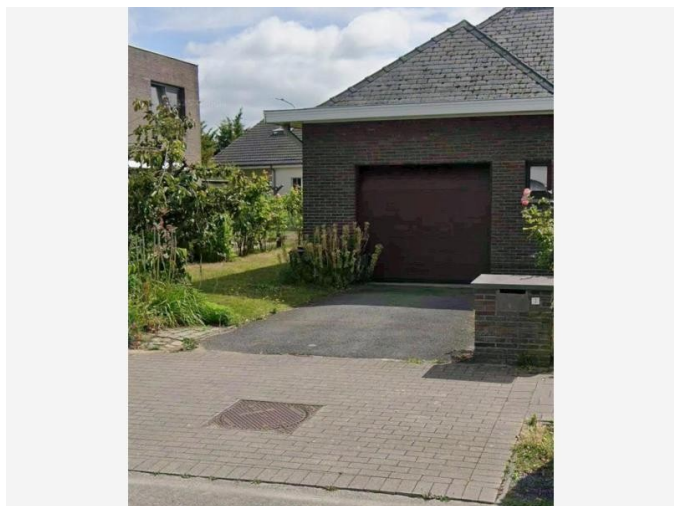
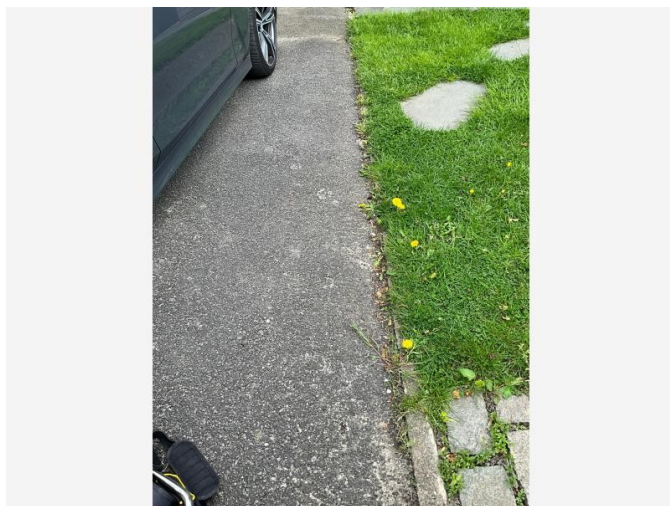
## Fiche 11: Asfalt

Geen asbest

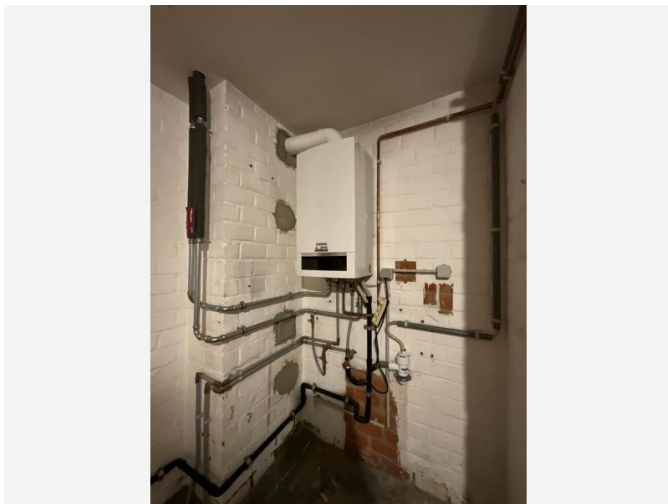
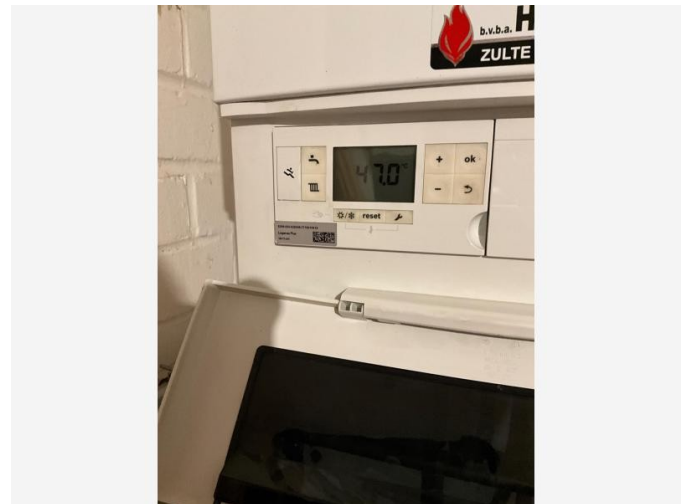
### Fiche 12: Nieuwe ketel

Beschrijving	Notitie	Terug te vinden op plannen
Fiche 12: Nieuwe ketel	- Recente ketels bevatten geen asbesthoudende materialen.	-
Fiche 13: Kunststof onderdak	Het onderdak bestaat uit kunststof & is niet asbestverdacht.	Plan 1.1: Zolder
Fiche 14: Dakbedekking (anders dan leien of golfplaten)	De dakbedekking bestaat uit pannen en is niet asbestverdacht.  De dakbedekking bestaat uit metalen platen en is niet asbestverdacht.  De dakbedekking bestaat uit plastic platen en is niet asbestverdacht.	Plan 2.1: Constructie plan
