Asbestinventarisatetest

Diestsesteenweg 511, 3010 Leuven

Attestnummer : 20260331-000027.000

Uitgegeven op : 31.03.2026

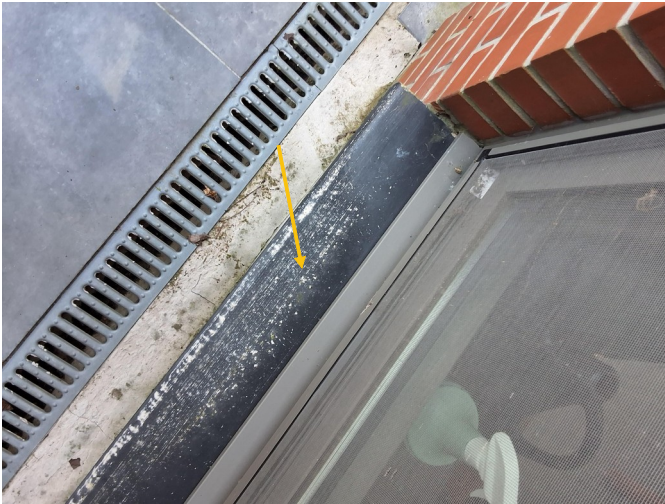
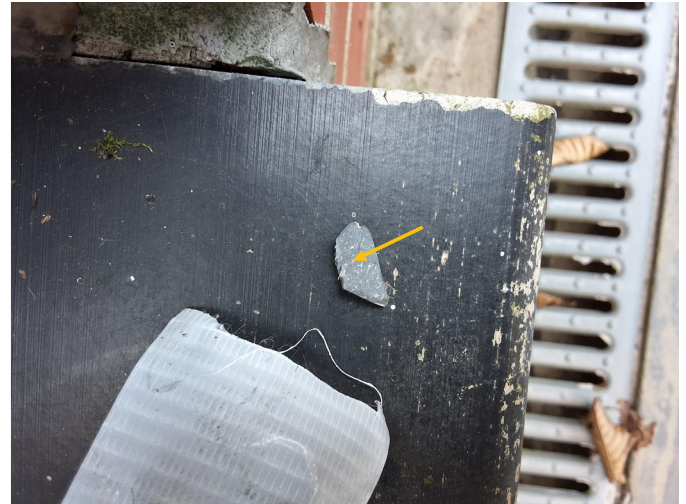
Het asbestmateriaal valt onder de mijlpaal van 2040.

Eindbeoordeling materiaalrisico	Laag materiaalrisico en/of verlaagde kans op vezelvrijgave
---------------------------------	--

Gebondenheid	Categorie 1: hechtgebonden in oorsprong
Asbestsoort (vezeltype)	Alleen chrysotiel aanwezig
Asbestconcentratie	Laag (< 50%)
Afschermingsgraad van het gehele materiaal	Geheel of deels vrij aan de buitenlucht, maar geen contact met binnenlucht
Toestand van het materiaal	Licht beschadigd, licht verweerd. Intacte calciumsilicaatplaat of materiaal met categorie 3-gebondenheid

#	Type	Referentie	Resultaat
1.1	Puntmonster	PM01	Chrysotiel

Beschrijving	Vensterbank (buiten)
Omgeving	Buiten
Primaire drager	Wandopening verticaal (raam, deur, ...)
Asbestmateriaal	Plaat, paneel, tablet - Generiek
Bindmiddel van asbestmateriaal	Cement
Gebondenheid op basis van bindmiddel	Hecht
Hoeveelheid (oppervlakte - dikte - aantal)	• 0,50 m ² - 2,00 cm - 2 stuks
Totaal volume	0,02 m ³
Eenvoudig bereikbaar	Ja
Bevestigingswijze	• Verlijmd, ingegoten, versmeerd
Identificatiemethode	Een monstername door de asbestdeskundige met laboanalyse door een asbestlabo.
Destructieve handeling voor identificatie	Nee
Opmerking	De hoeveelheid is een zo nauwkeurig mogelijke opmeting. Hieraan kunnen evenwel geen rechten worden ontleend.

- Zorg voor een veilig beheer. Vermijd het beschadigen van het asbestmateriaal. Controleer de toestand jaarlijks op wijzigingen.

- Eenvoudige handelingen: mag via doe-het-zelf of door werknemer(s) met opleidingsattest eenvoudige handelingen
Deze toepassing kan door een aannemer die over een opleidingsattest eenvoudige handelingen beschikt of door een particulier (doe-het-zelf), verwijderd worden indien er geen verhoogd risico op vrijgave van asbestvezels (max. concentratie 0,01 vezels/cm³ - CODEX Art. VI.3-54) ontstaat en de toepassing voorafgaand wordt gefixeerd/bevochtigd; de individuele elementen zonder machinale werktuigen (boormachine, slijpschijf, hogedrukreiniger,...) en zonder breken of gooien een voor een losgemaakt worden; en ten slotte dubbel en luchtdicht verpakt weggevoerd worden naar een erkend afvalpunt (recyclagepark).

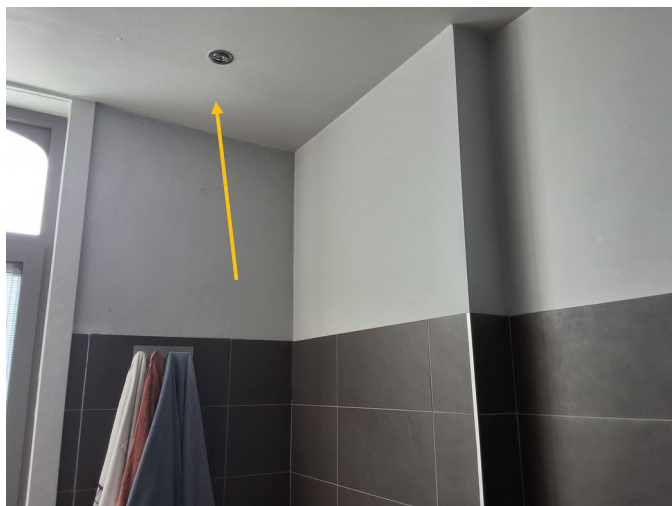
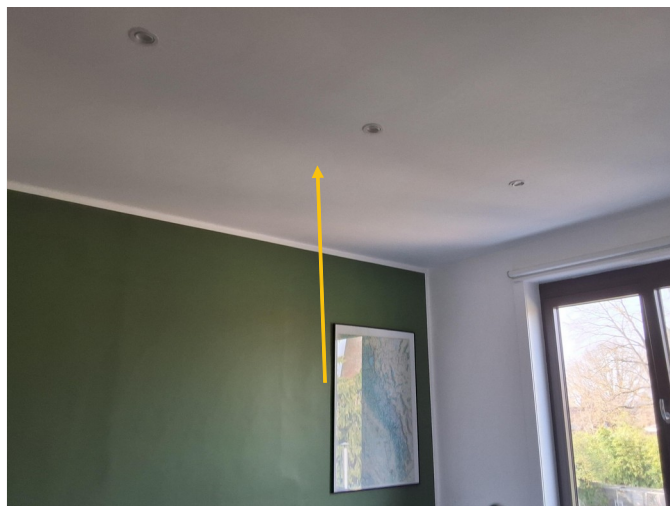
De plafonds werden afgewerkt met niet-asbestverdachte voorzetpanelen die inspectie van de bedekte structuur (opbouw, pleisterwerk) verhinderen.

Basis voor advies	De asbestdeskundige beoordeelt het materiaal als niet-asbestverdacht.
Primaire drager	Plafond

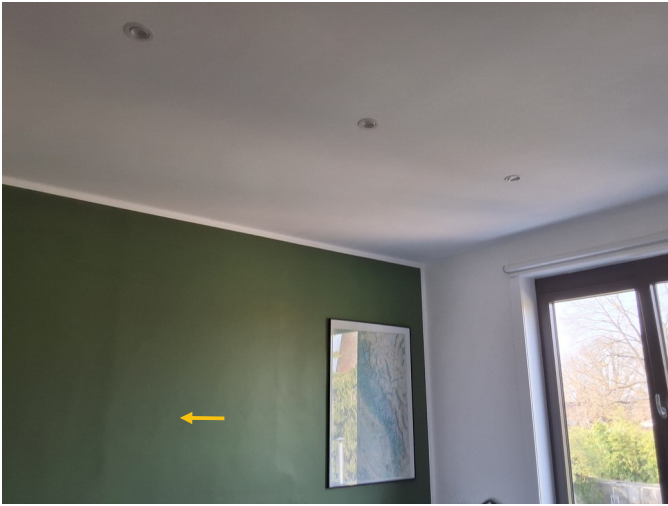
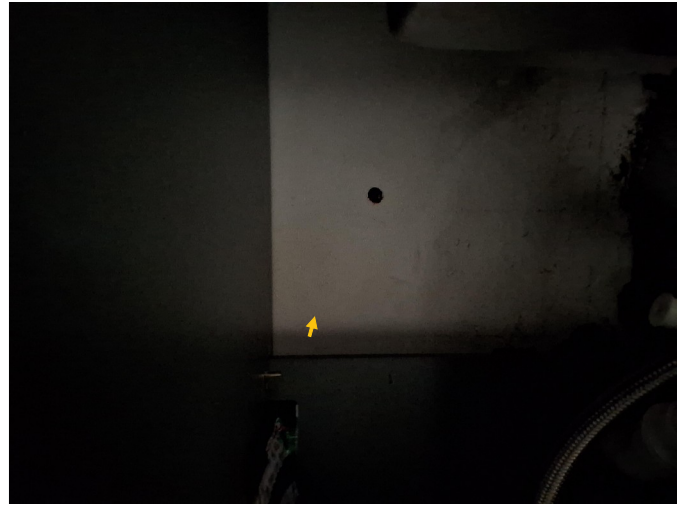
Fiche 3: Pleisterwerk wanden

Geen asbest

#	Type	Referentie	Resultaat
3.1	Mengmonster	MM01	Geen asbest

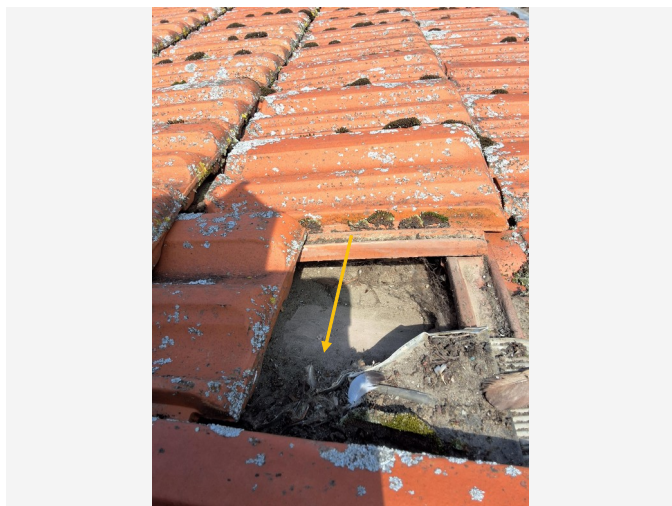
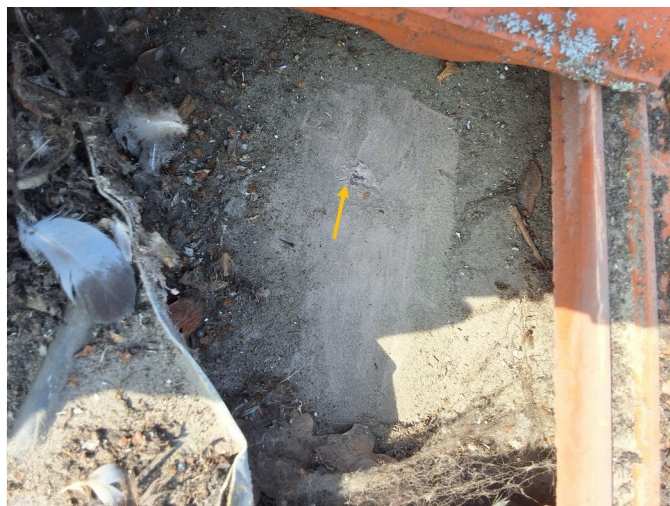
Fiche 4: Onderdak

Geen asbest

#	Type	Referentie	Resultaat
4.1	Puntmonster	PM02	Geen asbest

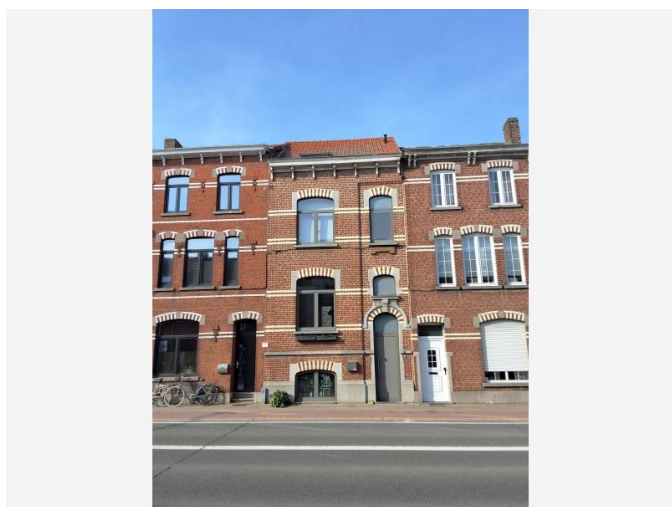
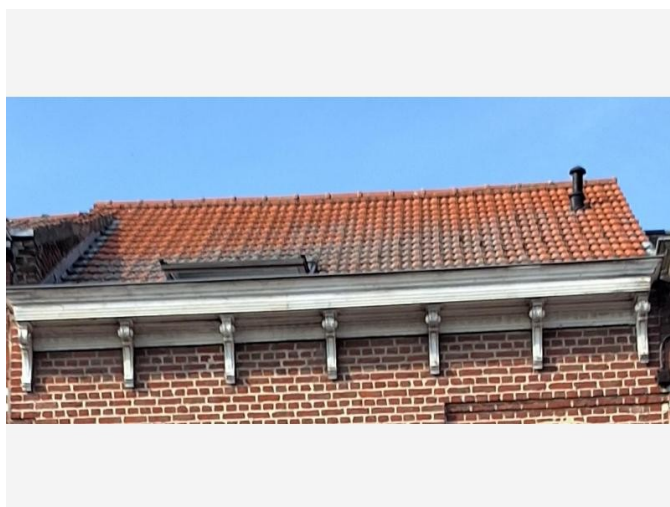
Beschrijving	Notitie	Terug te vinden op plannen
Fiche 5: Dakbedekking bestaande uit pannen (niet verdacht)	De dakbedekking is niet-asbestverdacht.	-
