# Asbestinventarisatetest

Liv. Walravenslaan 14, 1700 Dilbeek

Attestnummer : 20260425-000076.000

## Niet-asbestveilig

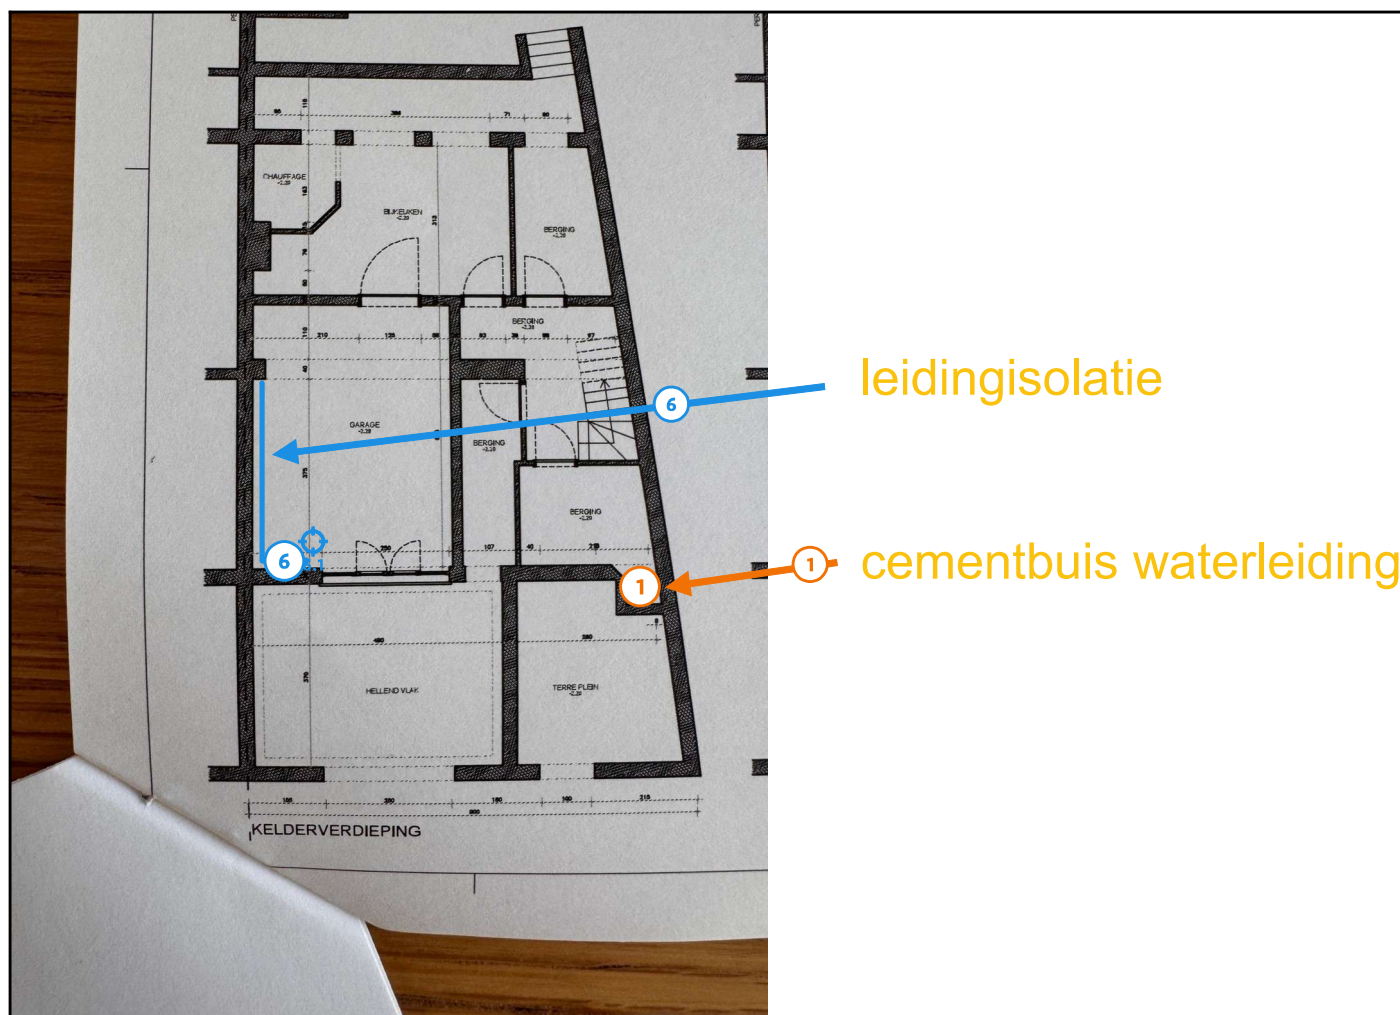
## Plan 1.2: Plan V-1 (leidingisolatie & cementbuis)

Beschrijving	Type	Actie
1. Cementbuis	Asbestmateriaal	<a href="#">Verwijderen</a>
6. Leidingisolatie (karton & bitumen)	Geen asbest	-
6.1 Code: ID3	Puntmonster	-

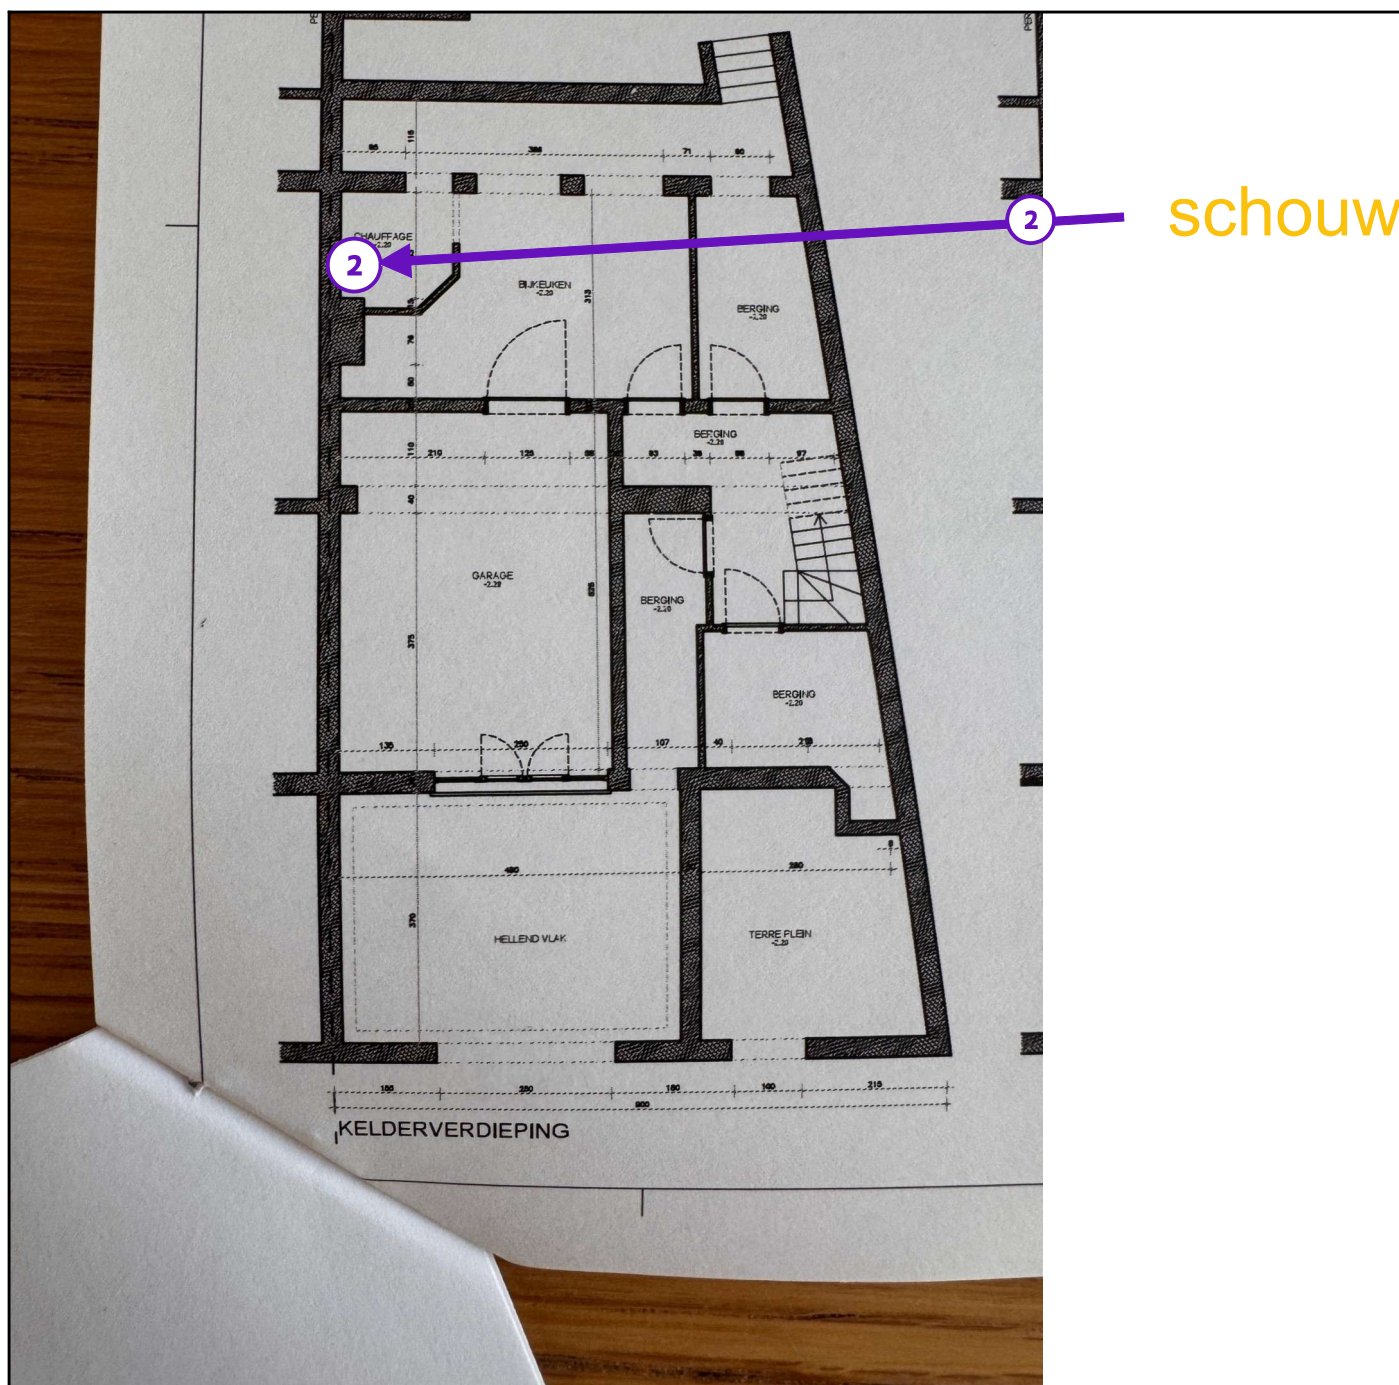
## Plan 1.3: Plan V-1 (schouw)

Beschrijving	Type	Actie
2. Schouw	Beperking	-

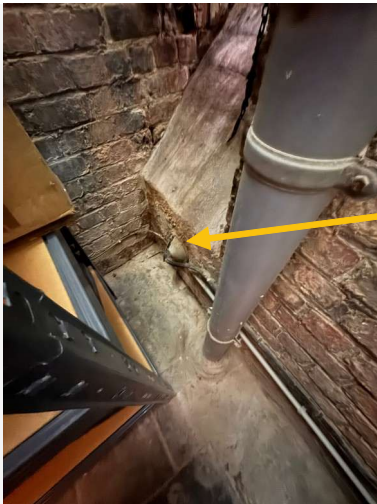
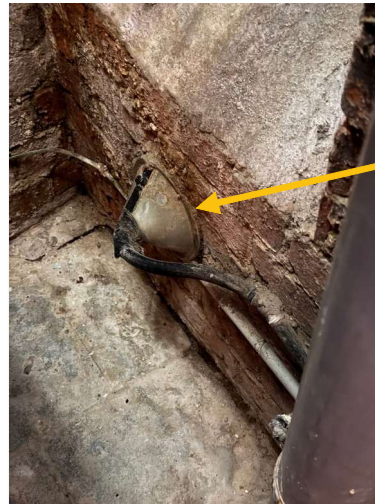
cementbuis waterleiding

Het asbestmateriaal valt onder de mijlpaal van 2040.

Verhoogd materiaalrisico en/of verhoogde kans op vezelvrijgave

<b>Gebondenheid</b>	Categorie 1: hechtgebonden in oorsprong
<b>Asbestsoort (vezeltype)</b>	Crocidoliet aanwezig
<b>Asbestconcentratie</b>	Laag (< 50%)
<b>Afschermingsgraad van het gehele materiaal</b>	Geheel of deels vrij aan de binnenlucht, maar geen contact met binnenluchtstromen
<b>Toestand van het materiaal</b>	Licht beschadigd, licht verweerd. Intacte calciumsilicaatplaat of materiaal met categorie 3-gebondenheid

Beschrijving	Cementbuis
Omgeving	Binnen
Primaire drager	Schacht-koker (technisch)
Asbestmateriaal	Buis, koker, leiding, pijp, doorvoer
Bindmiddel van asbestmateriaal	Cement
Gebondenheid op basis van bindmiddel	Hecht
Hoeveelheid (lengte - omtrek - dikte - aantal)	<ul style="list-style-type: none"><li>• 5,00 m - 30,00 cm - 1,00 cm - 1 stuk</li></ul>
Totaal volume	0,015 m <sup>3</sup>
Eenvoudig bereikbaar	Ja
Bevestigingswijze	<ul style="list-style-type: none"><li>• Verlijmd, ingegoten, versmeerd</li></ul>
Identificatiemethode	<p>De asbestdeskundige beoordeelt het materiaal als asbestverdacht en dus asbesthoudend, en dit zonder monstername.</p> <p>Motivatie: De materialen behoren niet toe aan de eigenaar voor wie de asbestdeskundige de asbestinventaris uitvoert.</p>
Destructieve handeling voor identificatie	Nee
Opmerking	De precieze lengte is onbekend.

Verwijderen

- Zorg voor een veilig beheer. Vermijd het beschadigen van het asbestmateriaal. Controleer de toestand jaarlijks op wijzigingen.
- Scherm in afwachting van verwijdering het asbestmateriaal af van luchtstromingen en verstoring: bijvoorbeeld door het te verpakken, te fixeren, af te dekken, signalisatie - afbakening aan te brengen, ...
- Voer bijkomende staalname(s) uit.

- Eenvoudige handelingen: mag via doe-het-zelf of door werknemer(s) met opleidingsattest eenvoudige handelingen  
Deze toepassing kan door een aannemer die over een opleidingsattest eenvoudige handelingen beschikt of door een particulier (doe-het-zelf), verwijderd worden indien er geen verhoogd risico op vrijgave van asbestvezels (max. concentratie 0,01 vezels/cm<sup>3</sup> - CODEX Art. VI.3-54) ontstaat en de toepassing voorafgaand wordt gefixeerd/bevochtigd; de individuele elementen zonder machinale werktuigen (boormachine, slijpschijf, hogedrukreiniger,...) en zonder breken of gooien een voor een losgemaakt worden; en ten slotte dubbel en luchtdicht verpakt weggevoerd worden naar een erkend afvalpunt (recyclagepark).

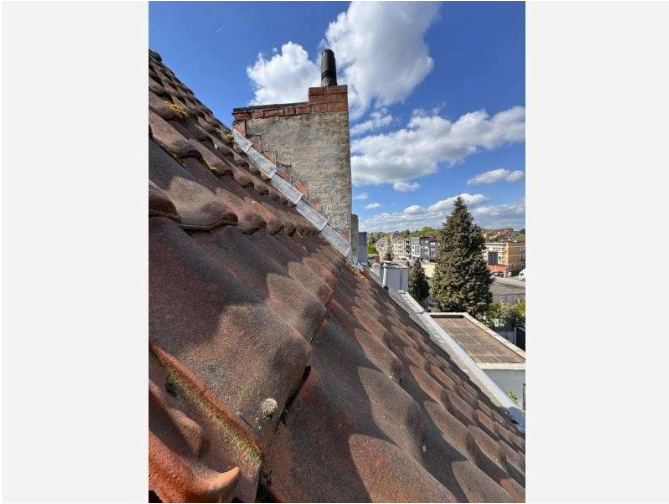
**Reden:** Het te onderzoeken materiaal situeert zich hoger dan 3,50 m te rekenen vanaf een veilige ondergrond

**Uitleg van de asbestdeskundige:** De binnenkant van de schouw is niet waarneembaar. De schouw bevat binnenin mogelijk een asbestcement rookgaskanaal. Laat dit onderzoeken bij eventuele werken.

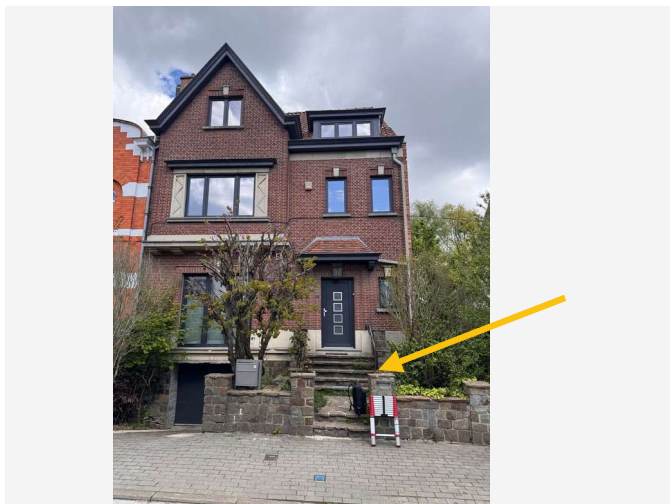
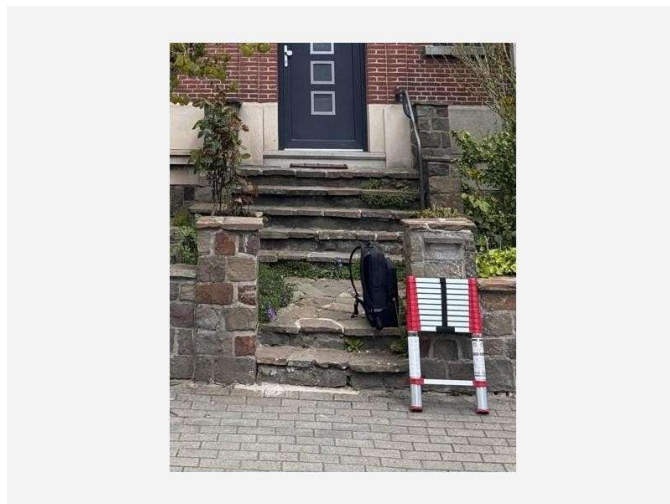
In de trap werden geen waarneembare asbestverdachte materialen aangetroffen.

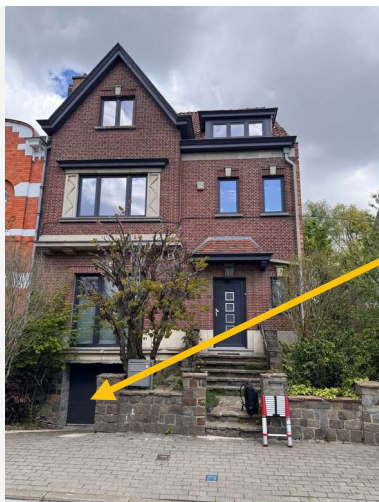
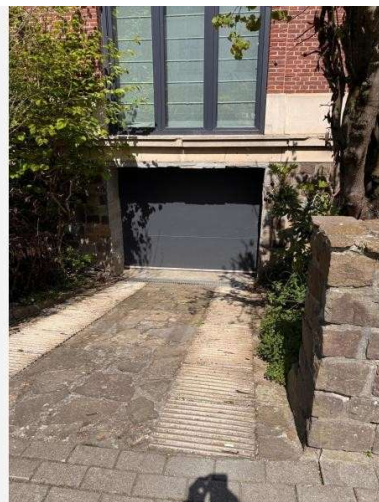
In de ingezonken garagetoegang werden geen waarneembare asbestverdachte materialen aangetroffen.

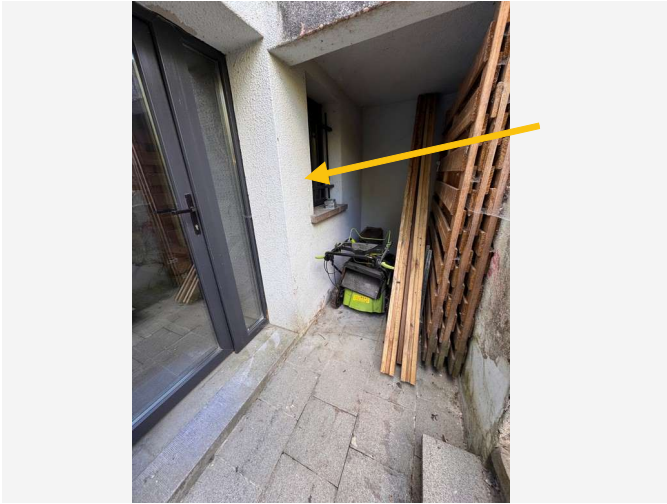
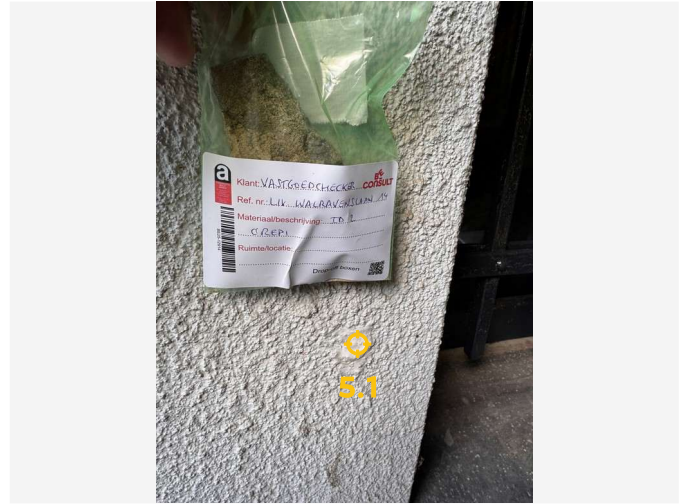
## Fiche 5: Crepi achtergevel

Geen asbest

#	Type	Referentie	Resultaat
5.1	Mengmonster	ID2	Geen asbest

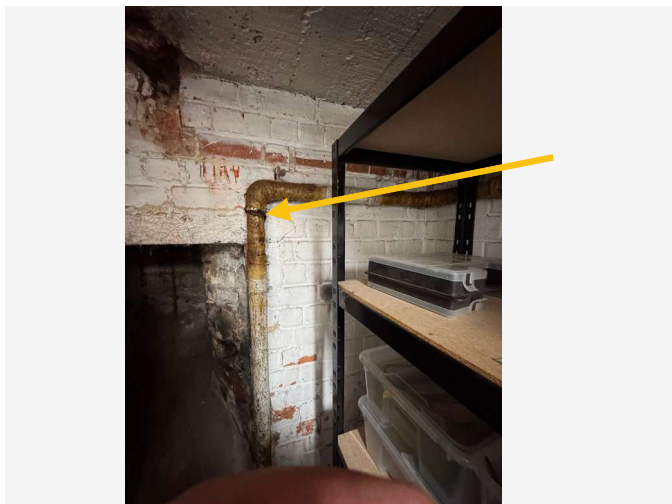
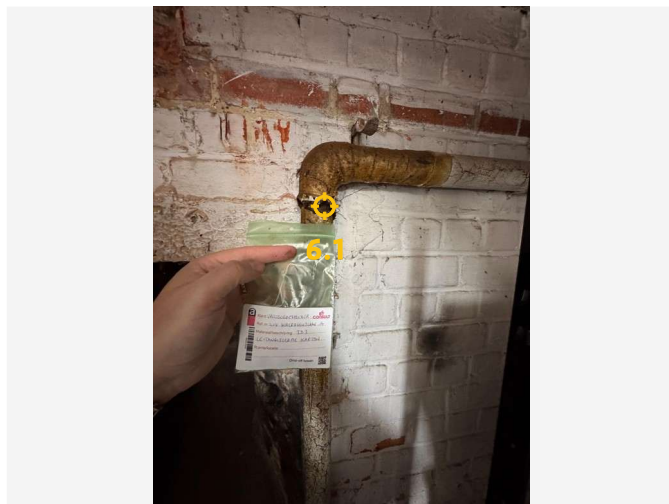
Geen asbest

#	Type	Referentie	Resultaat
6.1	Puntmonster	ID3	Geen asbest

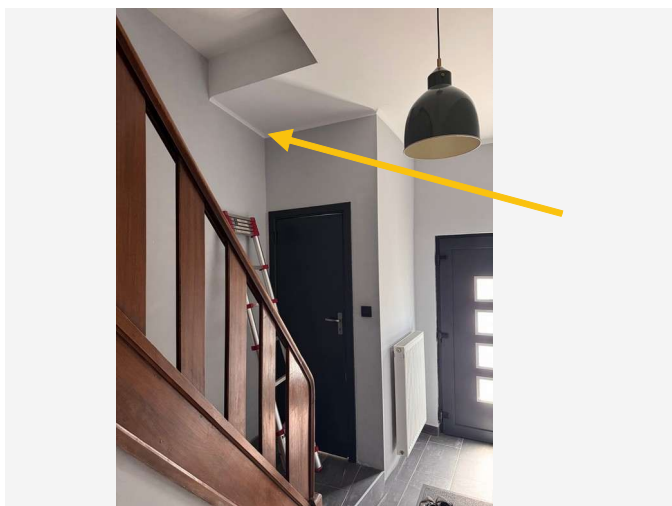
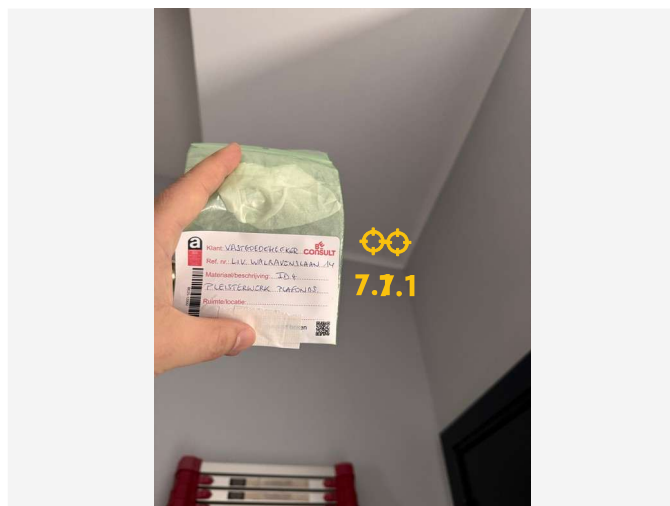
## Fiche 7: Pleisterwerk plafonds

Geen asbest

#	Type	Referentie	Resultaat
7.1	Mengmonster	ID4	Geen asbest

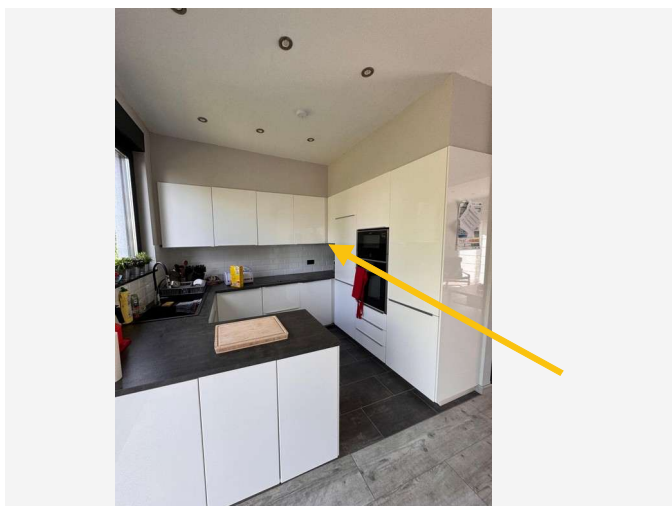
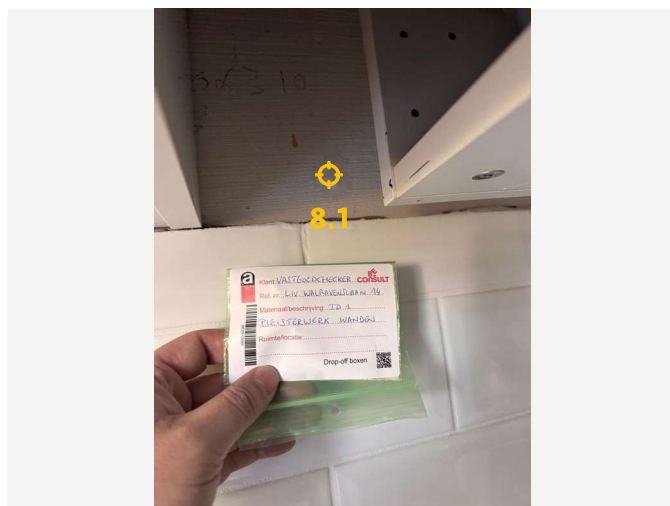
## Fiche 8: Pleisterwerk wanden

Geen asbest

#	Type	Referentie	Resultaat
8.1	Mengmonster	ID1	Geen asbest

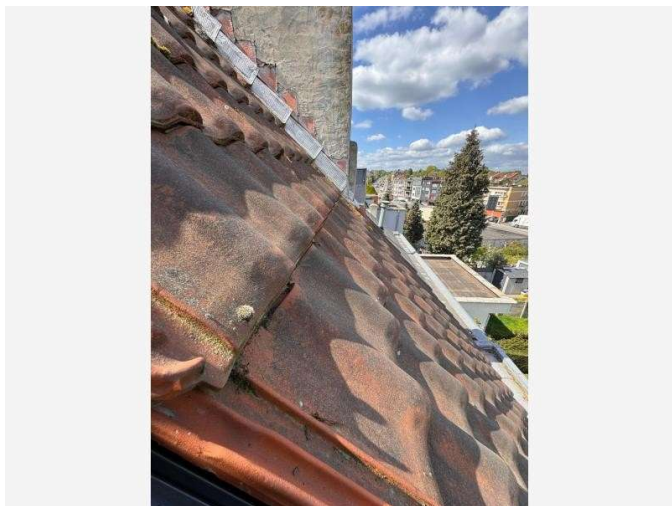
## Fiche 11: Onderdak (niet waarneembaar)

Beschrijving	Notitie	Terug te vinden op plannen
Fiche 11: Onderdak (niet waarneembaar)	De pannen zijn vastgemaakt met stormhaken. Hierdoor is het onderdak niet waarneembaar zonder uitbreiding naar een aanvullend destructief onderzoek. Controleer de eventuele aanwezigheid van een onderdak bij werken.	-
