Asbestinventarisatetest

Collegebaan 45, 9090 Merelbeke-Melle

Attestnummer : **20260424-000278.000**

Uitgegeven op : **24.04.2026**

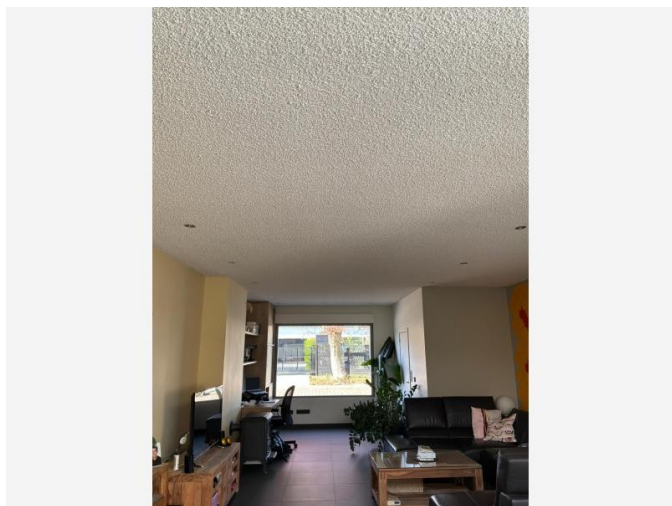
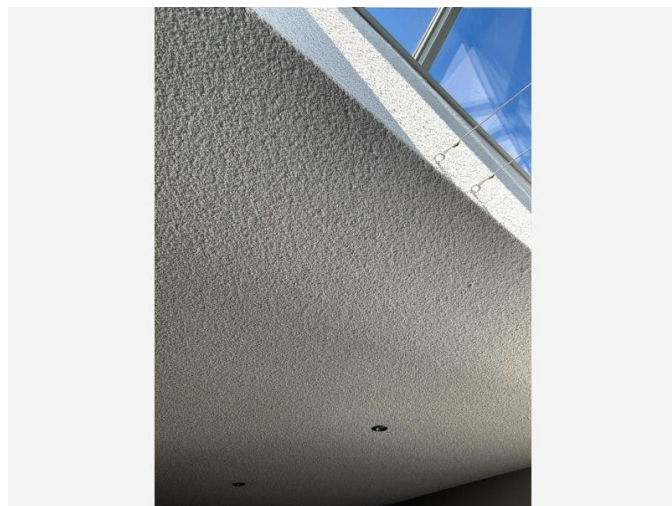
Informatie over een niet-asbestverdacht materiaal

Basis voor advies	De asbestdeskundige beoordeelt het materiaal als niet-asbestverdacht.
--------------------------	-----------------------------------------------------------------------

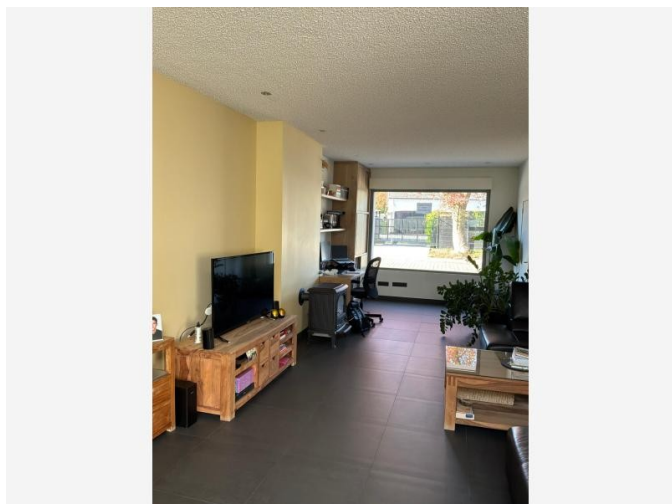
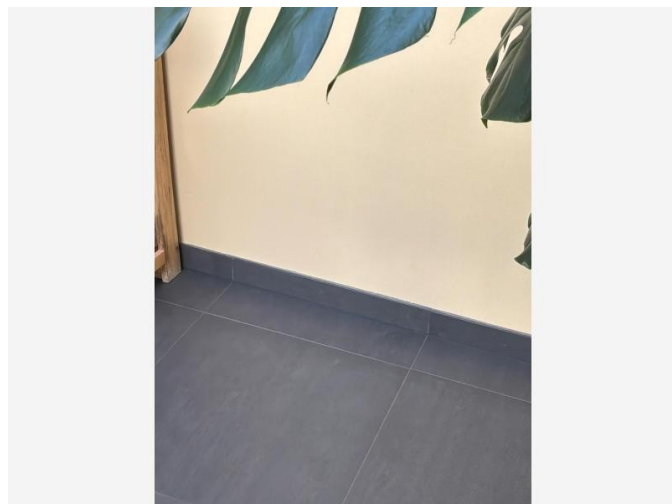
Fiche 2: pleisterwerk wanden

Geen asbest

Beschrijving	pleisterwerk wanden
Omgeving	Binnen
Primaire drager	Binnenwand
Bindmiddel van materiaal	Gips - kalk
Gebondenheid op basis van bindmiddel	Niet-hechtgebonden
Hoeveelheid (oppervlakte - dikte - aantal)	• 115,00 m ² - 1,00 cm - 1 stuk
Totaal volume	1,15 m ³
Identificatiemethode	Een monstername door de asbestdeskundige met laboanalyse door een asbestlabo.
Destructieve handeling voor identificatie	Nee
Opmerking	Geschatte hoeveelheid. Monsters genomen conform IP2. Ruimtes niet aanwezig:

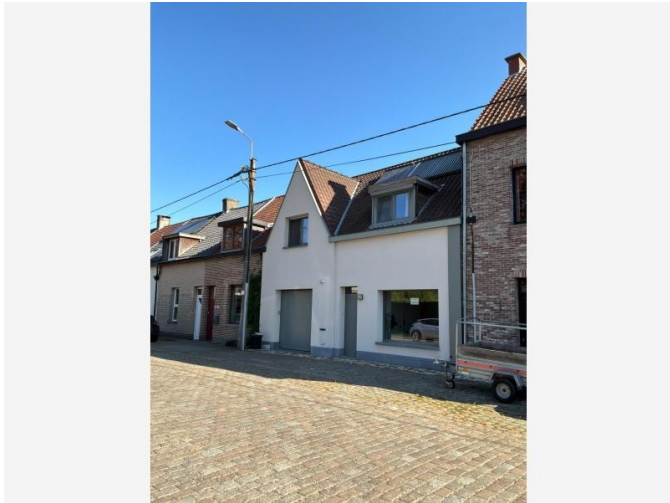
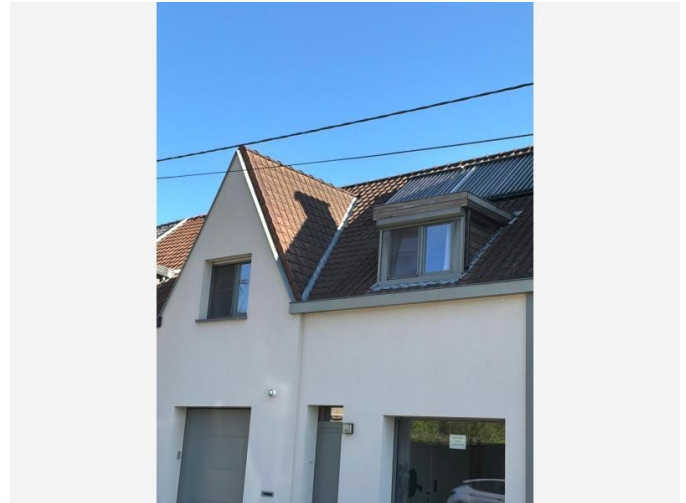
Fiche 3: crepi gevel

Geen asbest

Beschrijving	crepi gevel
Omgeving	Buiten
Primaire drager	Wand buitenschil
Bindmiddel van materiaal	Gips - kalk
Gebondenheid op basis van bindmiddel	Niet-hechtgebonden
Hoeveelheid (oppervlakte - dikte - aantal)	• 50,00 m ² - 1,00 cm - 1 stuk
Totaal volume	0,50 m ³
Identificatiemethode	<p>De asbestdeskundige gebruikt een bewijsdocument andere dan een bestaande laboanalyse, met bevestiging door vaststelling en expertise en dit zonder monstername.</p> <p>Motivatie: De monstername brengt andere schade aan dan schade die inherent is aan de monstername.</p>
Destructieve handeling voor identificatie	Nee
Opmerking	Geschatte hoeveelheid
