Asbestinventarisatetest

Rozenlaan 39/301, 1700 Dilbeek

Attestnummer : 20260425-000108.000

Uitgegeven op : 25.04.2026

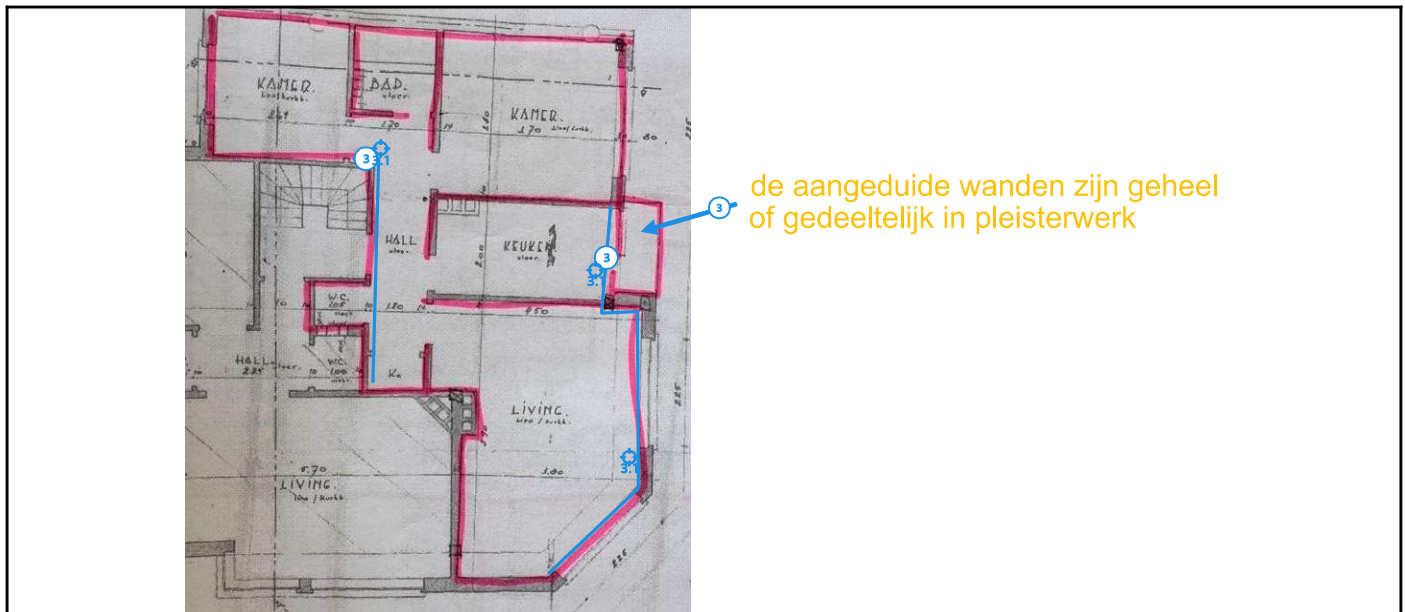
Plan 1.1: Plan appt. 301 (pleisterwerk wanden)

Beschrijving	Type	Actie
3. Pleisterwerk wanden	Geen asbest	-
3.1 Code: ID1	Mengmonster	-

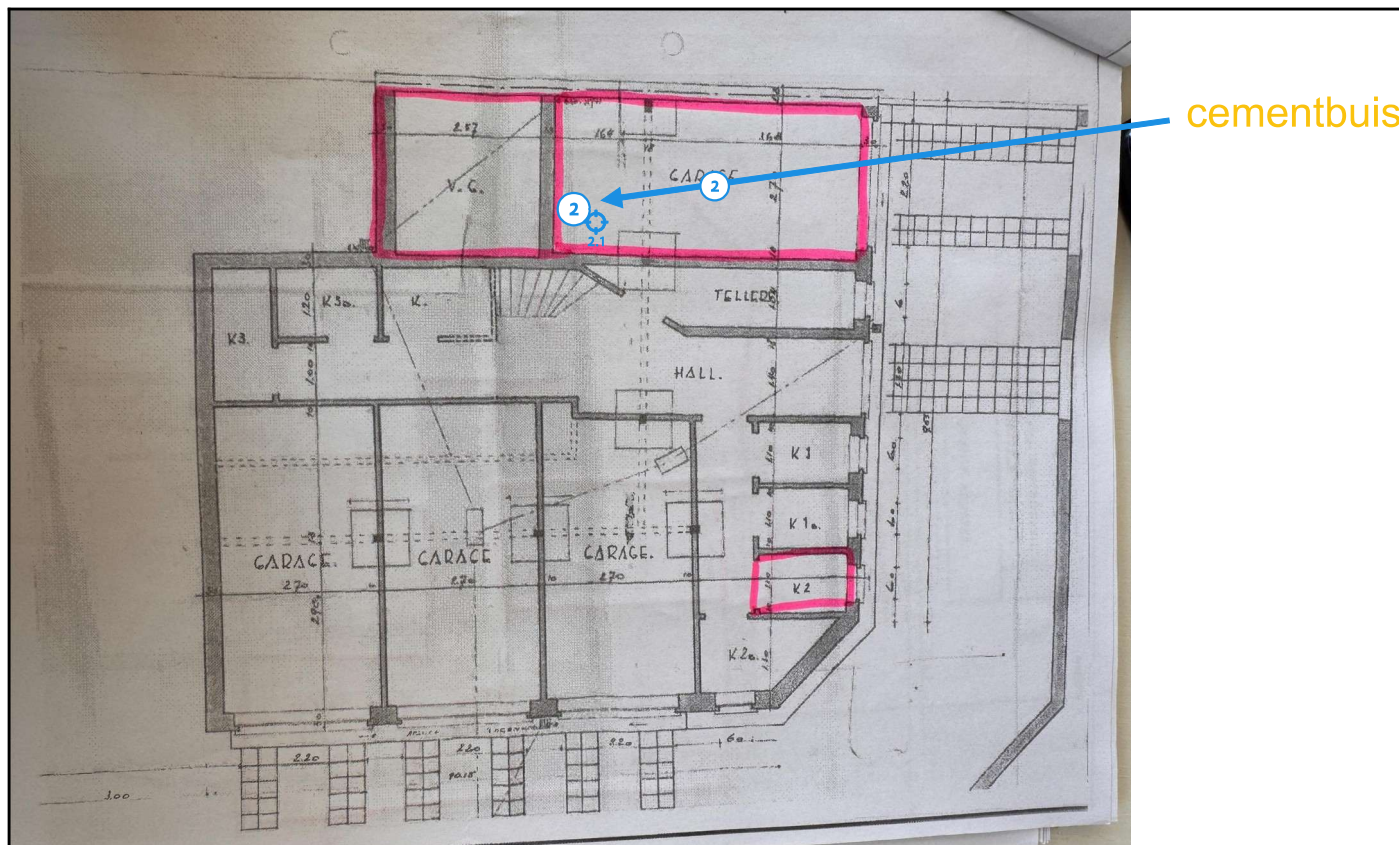
Plan 1.2: Plan V0 (cementbuis)

Beschrijving	Type	Actie
2. Cementbuis	Geen asbest	-
2.1 Code: ID2	Puntmonster	-

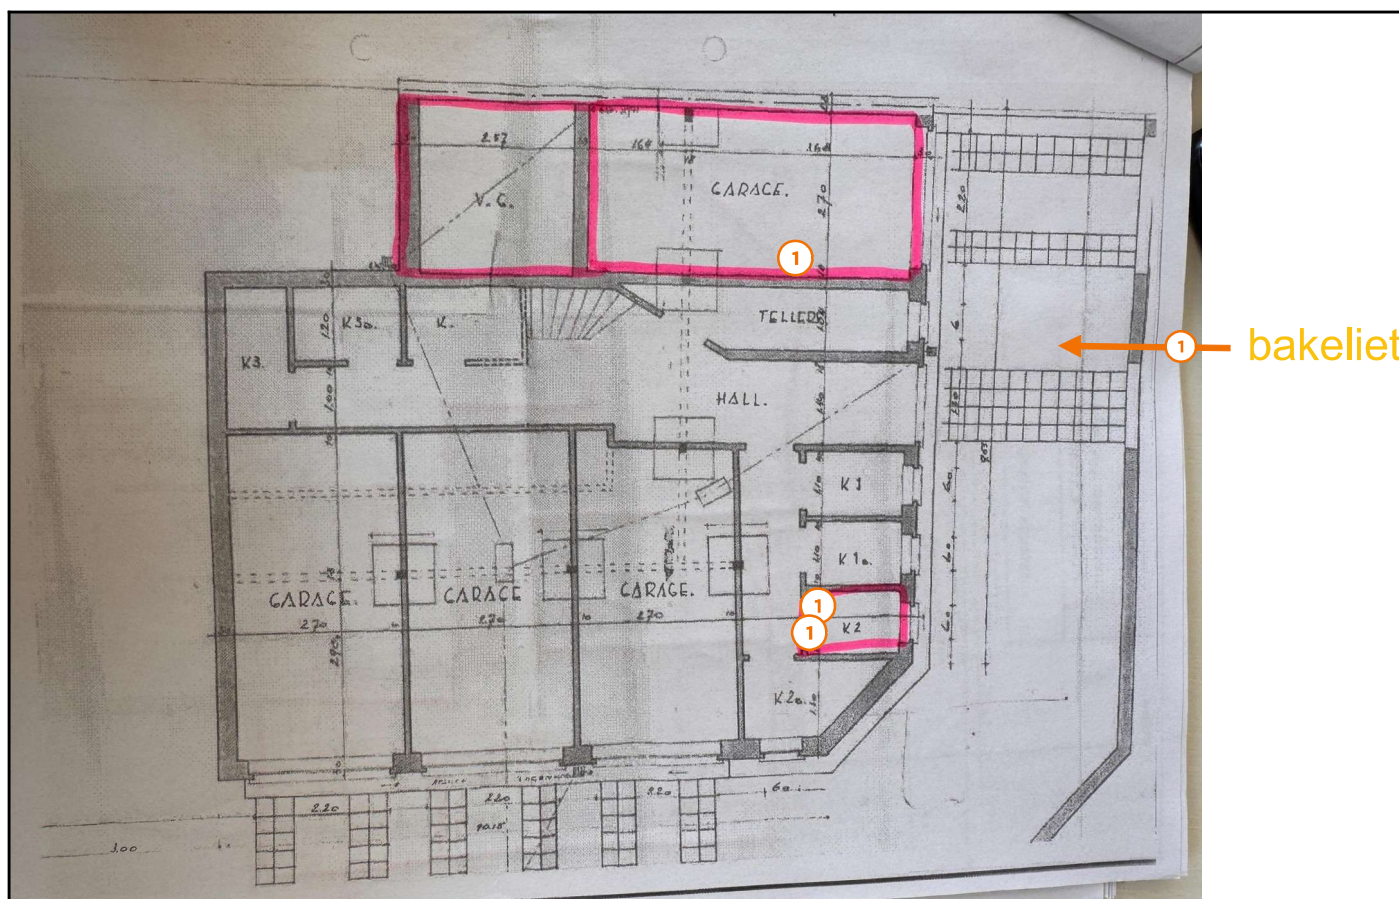
Plan 1.3: Plan V0 (bakeliet)

Beschrijving	Type	Actie
1. Bakeliet schakelaars/stopcontacten/lampfittings	Asbestmateriaal	Verwijderen

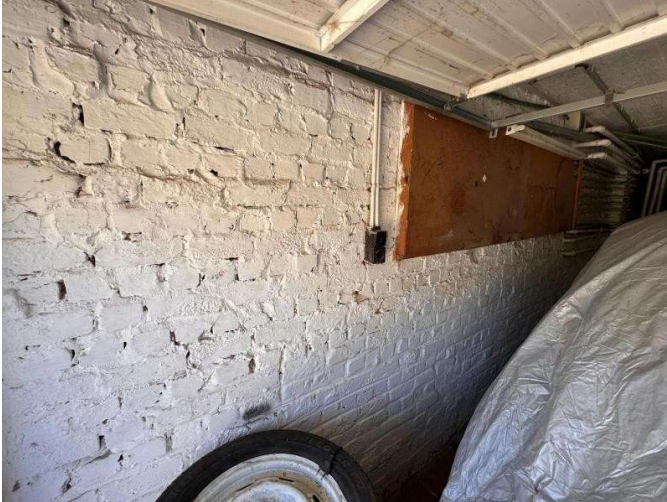
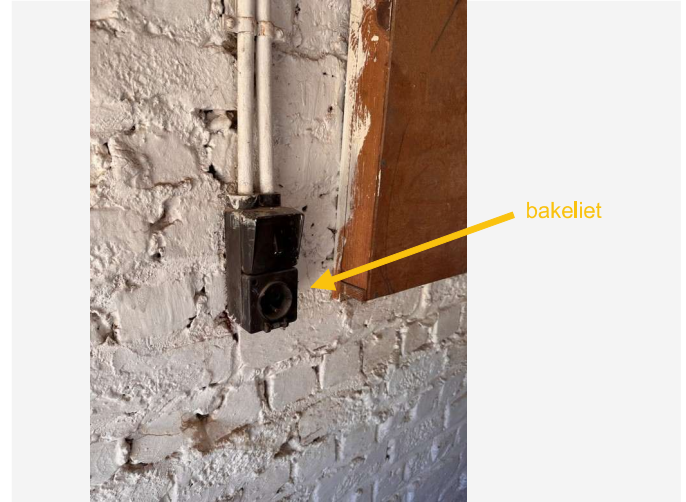
Fiche 1: Bakeliet schakelaars/stopcontacten/lampfittings

Asbestmateriaal

Het asbestmateriaal valt onder de mijlpaal van 2040.

Eindbeoordeling materiaalrisico	Verhoogd materiaalrisico en/of verhoogde kans op vezelvrijgave
---------------------------------	--

Gebondenheid	Categorie 1: hechtgebonden in oorsprong
Asbestsoort (vezeltype)	Crocidoliet aanwezig
Asbestconcentratie	Laag (< 50%)
Afschermingsgraad van het gehele materiaal	Geheel of deels vrij aan de binnenlucht, maar geen contact met binnenluchtstromen
Toestand van het materiaal	Licht beschadigd, licht verweerd. Intacte calciumsilicaatplaat of materiaal met categorie 3-gebondenheid

Beschrijving	Bakeliet schakelaars/stopcontacten/lampfittings
Omgeving	Binnen
Primaire drager	Communicatie en elektrische infrastructuur en uitrusting
Asbestmateriaal	Plaat, paneel, tablet - Type Bakeliet
Bindmiddel van asbestmateriaal	Kunststof of -hars
Gebondenheid op basis van bindmiddel	Hecht
Hoeveelheid (oppervlakte - dikte - aantal)	<ul style="list-style-type: none">• 0,10 m² - 1,00 cm - 3 stuks
Totaal volume	0,003 m ³
Eenvoudig bereikbaar	Ja
Bevestigingswijze	<ul style="list-style-type: none">• Geschroefd
Identificatiemethode	<p>De asbestdeskundige beoordeelt het materiaal als asbestverdacht en dus asbesthoudend, en dit zonder monstername.</p> <p>Motivatie: De monstername brengt andere schade aan dan schade die inherent is aan de monstername.</p>
Destructieve handeling voor identificatie	Nee
Opmerking	De hoeveelheid is een zo nauwkeurig mogelijke opmeting. Hieraan kunnen evenwel geen rechten worden ontleend. Monstername niet uitgevoerd wegens risico op beschadiging van een elektrisch component en mogelijke blootstelling aan spanning of storingen in de elektrische installatie.

Verwijderen

- Zorg voor een veilig beheer. Vermijd het beschadigen van het asbestmateriaal. Controleer de toestand jaarlijks op wijzigingen.
- Voer bijkomende staalname(s) uit.

- Eenvoudige handelingen: mag via doe-het-zelf of door werknemer(s) met opleidingsattest eenvoudige handelingen
Deze toepassing kan door een aannemer die over een opleidingsattest eenvoudige handelingen beschikt of door een particulier (doe-het-zelf), verwijderd worden indien er geen verhoogd risico op vrijgave van asbestvezels (max. concentratie 0,01 vezels/cm³ - CODEX Art. VI.3-54) ontstaat en de toepassing voorafgaand wordt gefixeerd/bevochtigd; de individuele elementen zonder machinale werktuigen (boormachine, slijpschijf, hogedrukreiniger,...) en zonder breken of gooien een voor een losgemaakt worden; en ten slotte dubbel en luchtdicht verpakt weggevoerd worden naar een erkend afvalpunt (recyclagepark).

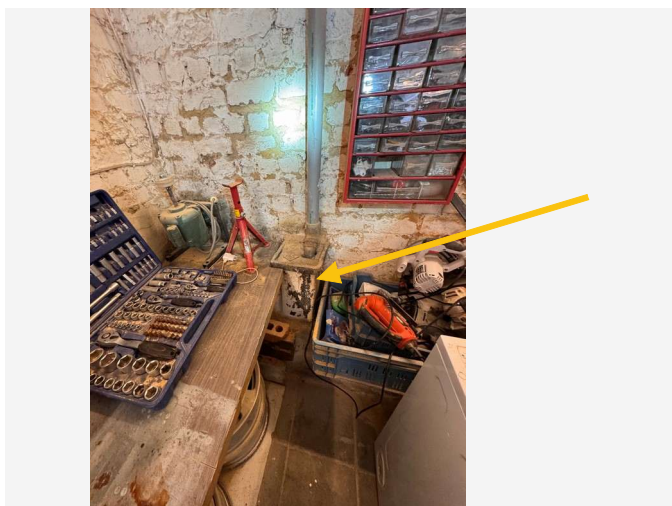
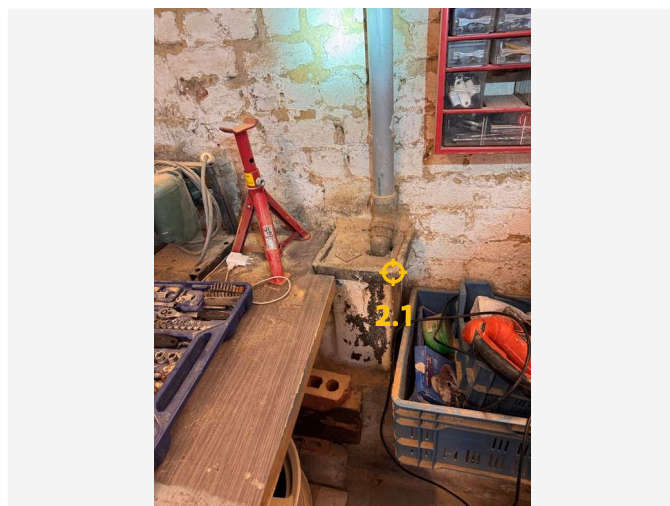
Fiche 2: Cementbuis

Geen asbest

#	Type	Referentie	Resultaat
2.1	Puntmonster	ID2	Geen asbest

Beschrijving	Cementbuis
Omgeving	Binnen
Primaire drager	Schacht-koker (technisch)
Bindmiddel van materiaal	Cement
Gebondenheid op basis van bindmiddel	Hecht
Hoeveelheid (lengte - omtrek - dikte - aantal)	<ul style="list-style-type: none">• 0,50 m - 80,00 cm - 1,50 cm - 1 stuk
Totaal volume	0,006 m ³
Identificatiemethode	Een monstername door de asbestdeskundige met laboanalyse door een asbestlabo.
Destructieve handeling voor identificatie	Nee
Opmerking	De precieze lengte is onbekend.

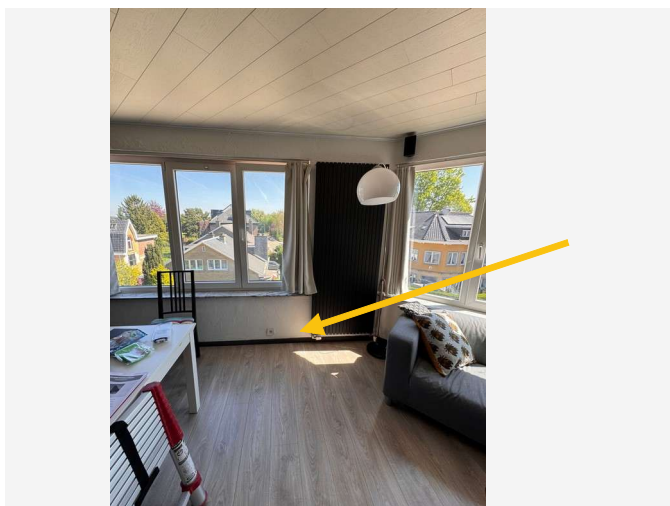
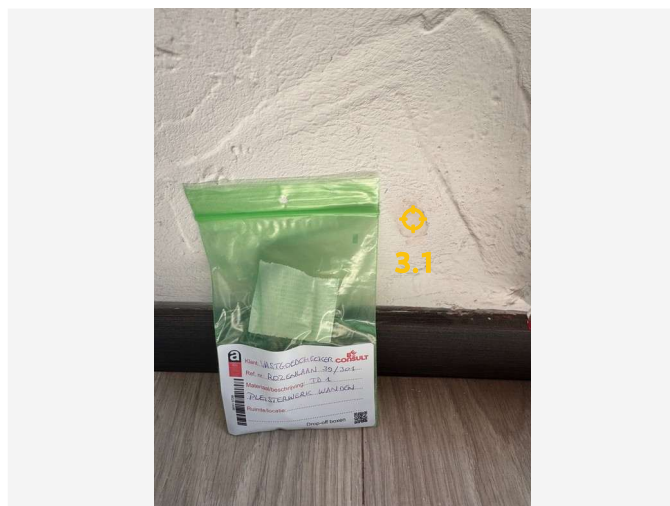
Fiche 3: Pleisterwerk wanden

Geen asbest

#	Type	Referentie	Resultaat
3.1	Mengmonster	ID1	Geen asbest

Beschrijving	Pleisterwerk wanden
Omgeving	Binnen
Primaire drager	Binnenwand
Bindmiddel van materiaal	Gips - kalk
Gebondenheid op basis van bindmiddel	Niet-hechtgebonden
Hoeveelheid (oppervlakte - dikte - aantal)	• 100,00 m ² - 1,00 cm - 1 stuk
Totaal volume	1,00 m ³
Identificatiemethode	Een monstername door de asbestdeskundige met laboanalyse door een asbestlabo.
Destructieve handeling voor identificatie	Nee
Opmerking	<p>De hoeveelheid is een zo nauwkeurig mogelijke opmeting. Hieraan kunnen evenwel geen rechten worden ontleend. Waar mogelijk, wordt staalname uitgevoerd conform het inspectieprotocol: in een droge ruimte zoals een slaapkamer, in een natte ruimte zoals een keuken of badkamer, in een traphal en in een stookruimte.</p> <p>In dit appartement is er geen stookruimte met pleisterwerk.</p>

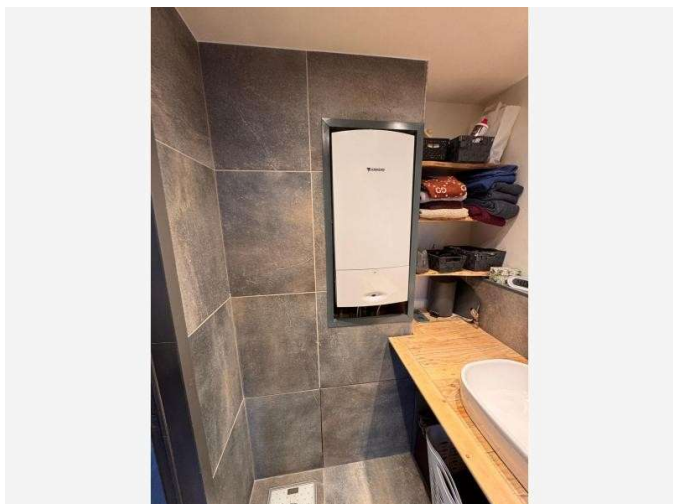
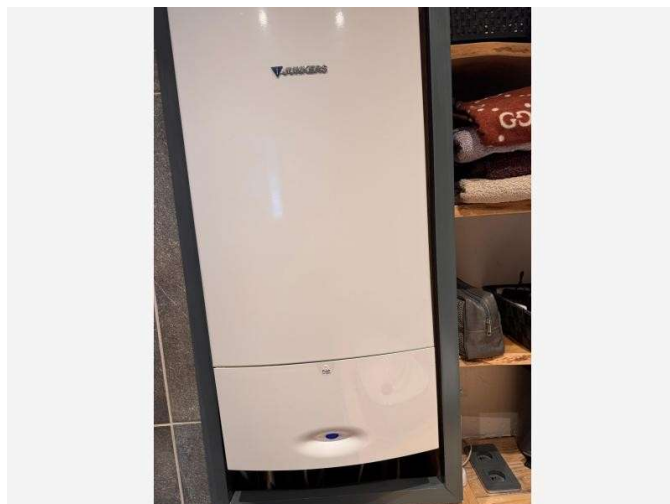
Beschrijving	Notitie	Terug te vinden op plannen
Fiche 4: CV-ketel (niet verdacht)	De CV-ketel (dichtingen, isolerend materiaal) is niet asbestverdacht.	-
