Asbestinventarisatetest

Hoogstraat 4, 1600 Sint-Pieters-Leeuw

Attestnummer : 20260130-000051.000
Uitgegeven op : 30.01.2026
Geldig tot : Onbeperkt (tenzij de toestand wijzigt)

Asbestveilig (maar mogelijk niet asbestvrij)

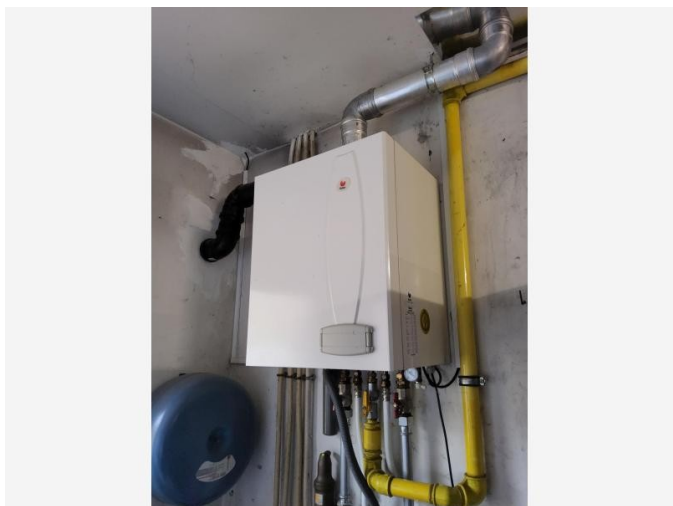
Tijdelijke beperking

Reden: niet waarneembare materiaal

Uitleg van de asbestdeskundige: Deze verplicht te beschrijven ruimte of materiaal is niet waarneembaar waardoor er op dit ogenblik in de databank geen adviesfiche voor kan opgesteld worden.

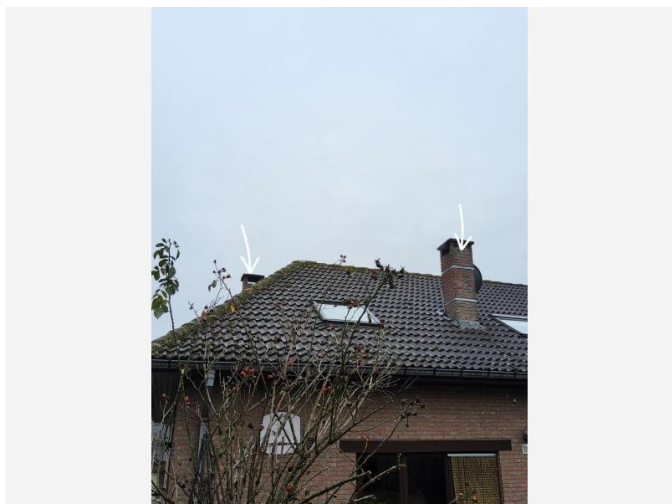
Tijdelijke beperking

Reden: Het te onderzoeken materiaal situeert zich hoger dan 3,50 m te rekenen vanaf een veilige ondergrond

Uitleg van de asbestdeskundige: Het rookgaskanaal is niet beoordeeld. Aan de binnenzijde is de kachel aangesloten. Aan de buitenzijde is het hoger dan 3,5 meter om de schoorsteen te inspecteren. Het is niet zichtbaar of er een asbestverdacht rookgaskanaal aanwezig is in de schoorsteen. Conform ons inspectieprotocol mogen wij een beperking inroepen voor hoogtes hoger dan 3,5 m.

(Asbest)materiaal	Rookgaskanaal
Karakterisatie	Asbest (verdacht)
Primaire drager	HVAC infrastructuur en uitrusting

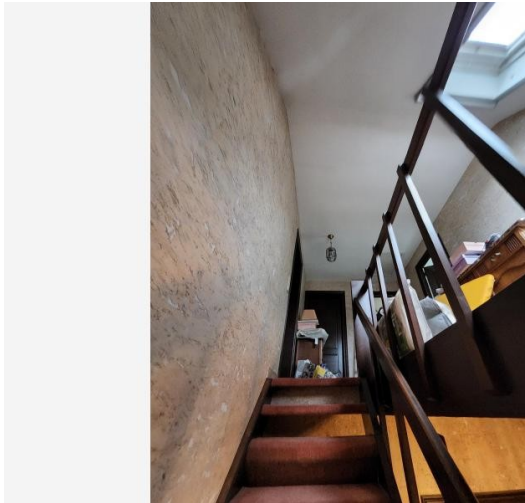
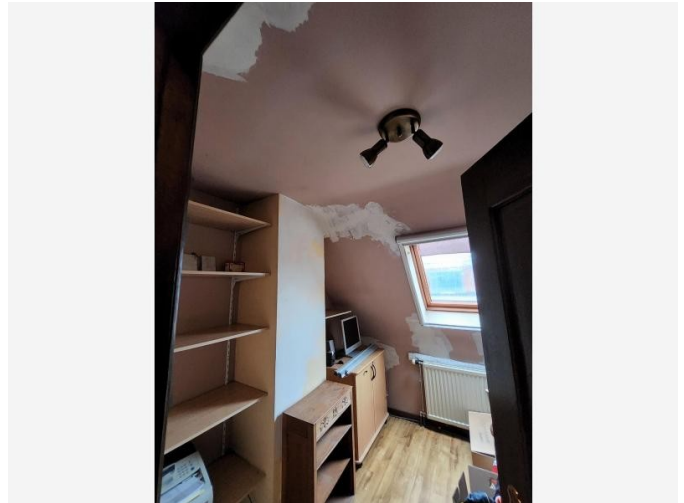
De plafonds zijn afgewerkt met niet-asbestverdachte voorzetpanelen. Controle en staalname van eventuele onderliggende materialen is enkel mogelijk mits uitbreiding naar een aanvullend destructief onderzoek.

Basis voor advies	De asbestdeskundige beoordeelt het materiaal als niet-asbestverdacht.
Primaire drager	Plafond

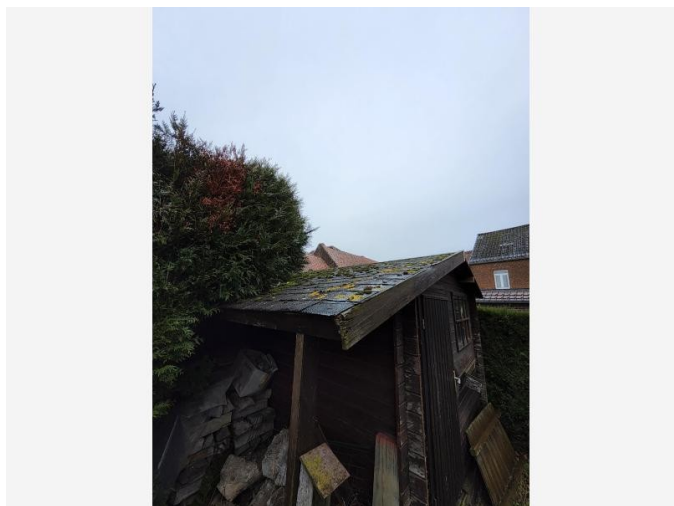
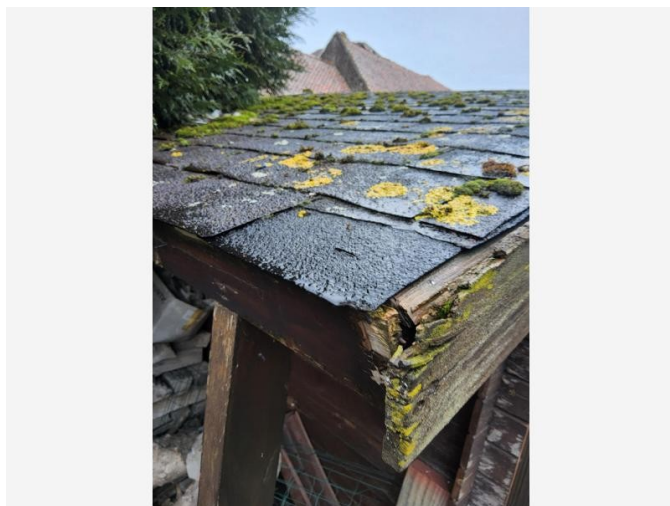
Fiche 4: Bitumen dak tuinhuis

Geen asbest

#	Type	Referentie	Resultaat
4.1	Puntmonster	P443/MM03	Geen asbest

Beschrijving	Bitumen dak tuinhuis
Omgeving	Buiten
Primaire drager	Schuin dak
Bindmiddel van materiaal	Bitumen (roofing, teer, asfalt)
Gebondenheid op basis van bindmiddel	Hecht
Hoeveelheid (oppervlakte - aantal)	• 11,00 m ² - 1 stuk
Totale oppervlakte	11,00 m ²
Identificatiemethode	Een monstername door de asbestdeskundige met laboanalyse door een asbestlabo.
Destructieve handeling voor identificatie	Nee
Opmerking	De afmetingen kunnen afwijken van de realiteit.

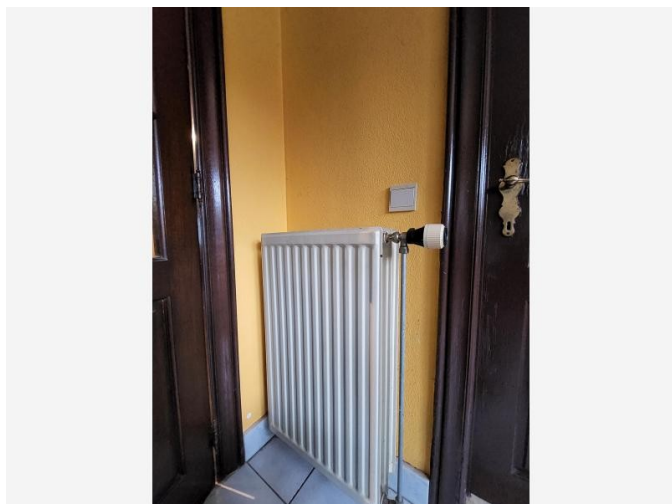
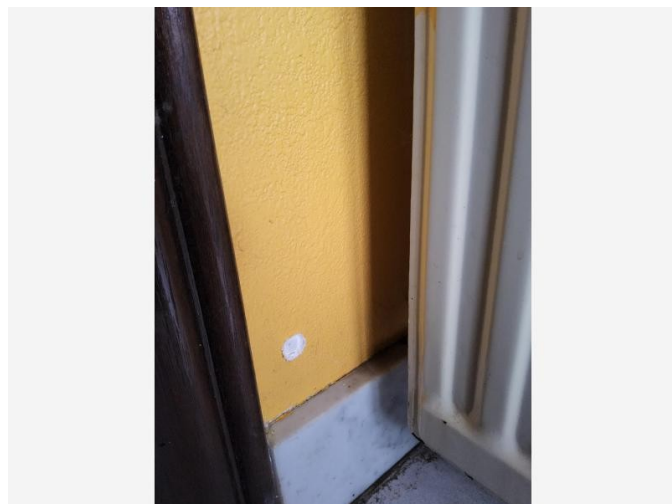
Geen asbest

#	Type	Referentie	Resultaat
5.1	Mengmonster	P443/MM01	Geen asbest

Beschrijving	Pleisterwerk wanden
Omgeving	Binnen
Primaire drager	Binnenwand
Bindmiddel van materiaal	Gips - kalk
Gebondenheid op basis van bindmiddel	Niet-hechtgebonden
Hoeveelheid (oppervlakte - dikte - aantal)	• 200,00 m ² - 1,00 cm - 1 stuk
Totaal volume	2,00 m ³
Identificatiemethode	Een monstername door de asbestdeskundige met laboanalyse door een asbestlabo.
Destructieve handeling voor identificatie	Nee
Opmerking	De hoeveelheid, afmetingen kunnen afwijken van de realiteit. In de gevallen waar dit praktisch mogelijk is, wordt staalname uitgevoerd conform het inspectieprotocol: in een droge ruimte zoals een slaapkamer of een leefruimte, in een verwarmde natte ruimte zoals een keuken of badkamer, in een traphal en in een stookruimte.

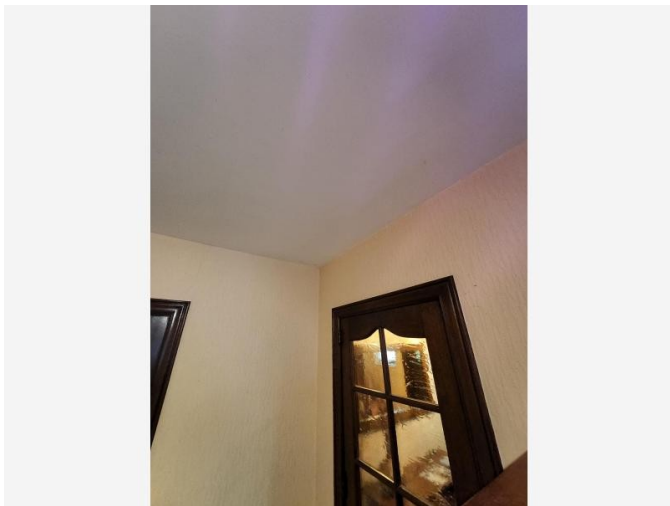
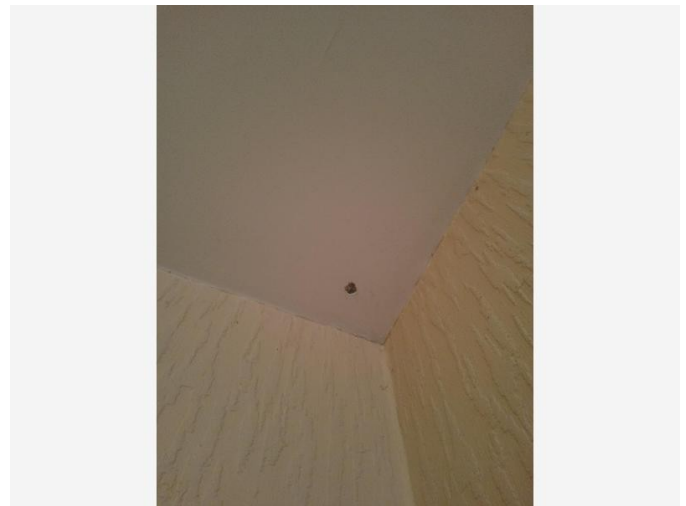
Fiche 6: Pleisterwerk plafonds

Geen asbest

#	Type	Referentie	Resultaat
6.1	Mengmonster	P443/MM02	Geen asbest

Beschrijving	Pleisterwerk plafonds
Omgeving	Binnen
Primaire drager	Plafond
Bindmiddel van materiaal	Gips - kalk
Gebondenheid op basis van bindmiddel	Niet-hechtgebonden
Hoeveelheid (oppervlakte - dikte - aantal)	• 90,00 m ² - 1,00 cm - 1 stuk
Totaal volume	0,90 m ³
Identificatiemethode	Een monstername door de asbestdeskundige met laboanalyse door een asbestlabo.
Destructieve handeling voor identificatie	Nee
Opmerking	De hoeveelheid, afmetingen kunnen afwijken van de realiteit. In de gevallen waar dit praktisch mogelijk is, wordt staalname uitgevoerd conform het inspectieprotocol: in een droge ruimte zoals een slaapkamer of een leefruimte, in een verwarmde natte ruimte zoals een keuken of badkamer, in een traphal en in een stookruimte.
