# Asbestinventarisatetest

Lege Weg 15, 9230 Wetteren

Attestnummer : 20260319-000100.000

Uitgegeven op : 19.03.2026

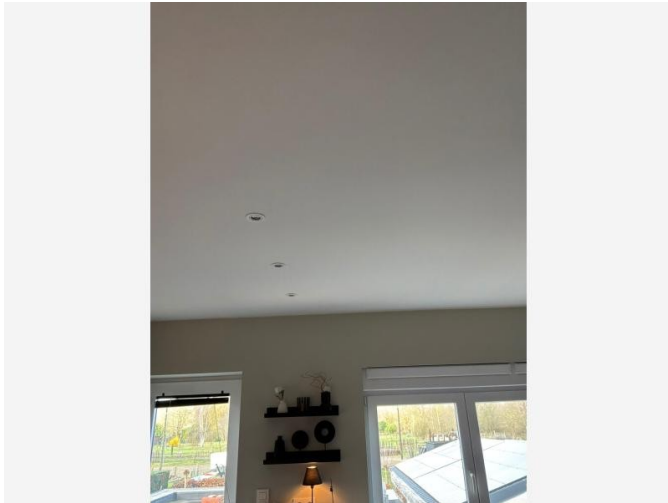
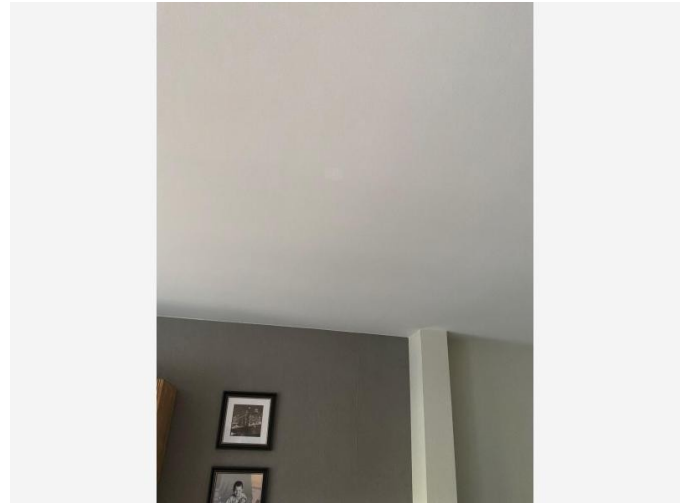
Niet asbest verdacht type plafondplaat. Er kan geen uitspraak gedaan worden over mogelijks achterliggende lagen

Basis voor advies	De asbestdeskundige beoordeelt het materiaal als niet-asbestverdacht.
Primaire drager	Plafond
(Asbest)materiaal	Dak- en gevelbekleding - Plaat

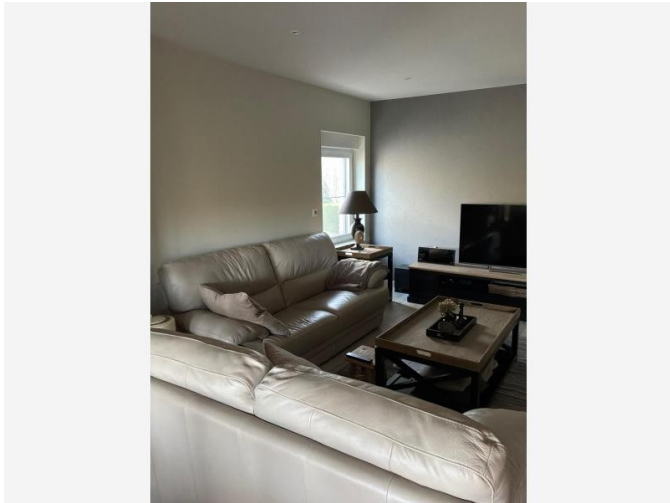
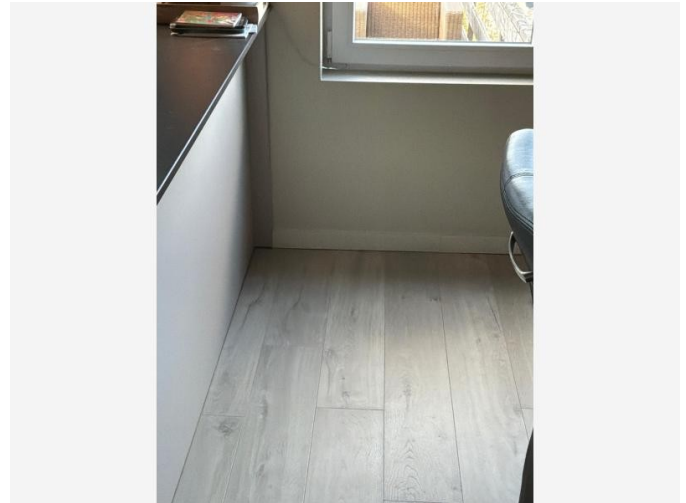
## Fiche 2: pleisterwerk wanden

Geen asbest

#	Type	Referentie	Resultaat
2.1	Mengmonster	mm01	Geen asbest

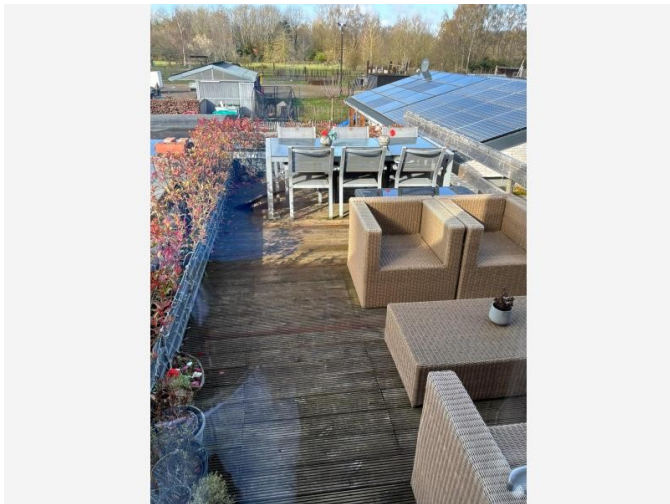
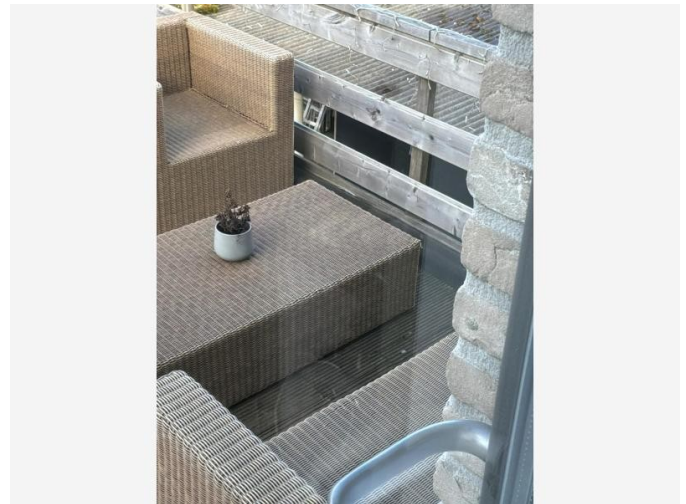
## Fiche 3: Plat dak EPDM

Beschrijving	Notitie	Terug te vinden op plannen
Fiche 3: Plat dak EPDM	Plat dak EPDM is niet asbest verdacht. Enkel de bovenste laag was waarneembaar. Er kan geen uitspraak gedaan worden over mogelijks ondergelegen lagen.	Plan 1.2: Hoofdgebouw plan 1e Plan 1.3: Hoofdgebouw plan 2e
Fiche 4: mastiek type: siliconen	Aanwezig in alle ramen, buiten de andere aangeduide types.	-
Fiche 5: Dak type: pannen	Dit dak type is niet asbest verdacht.	Plan 1.4: Hoofdgebouw plan dak
Fiche 6: Onderdak type: nieuw	Dit onderdak type is niet asbest verdacht. (Deze zijn steekproefsgewijs vastgesteld en kunnen, indien de vastelling dit niet toeliet, geen uitspraak doen over het volledige onderdak. )	-
