Asbestinventarisatattest

Notelarenweg 16, 3020 Herent
Gemeenschappelijke delen

Attestnummer : 20260221-000035.001

Uitgegeven op : 21.02.2026

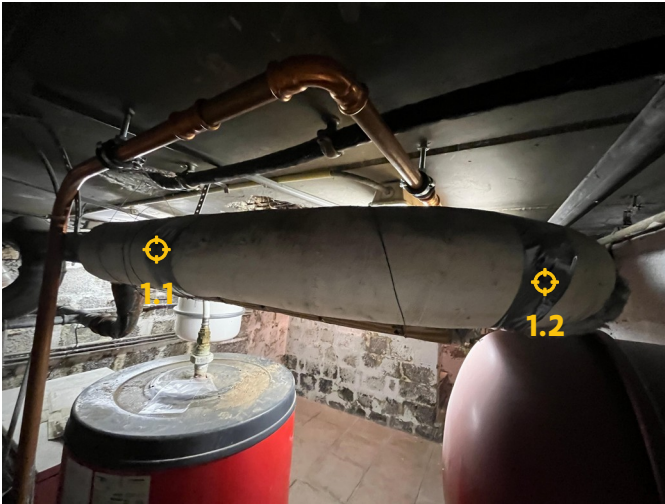
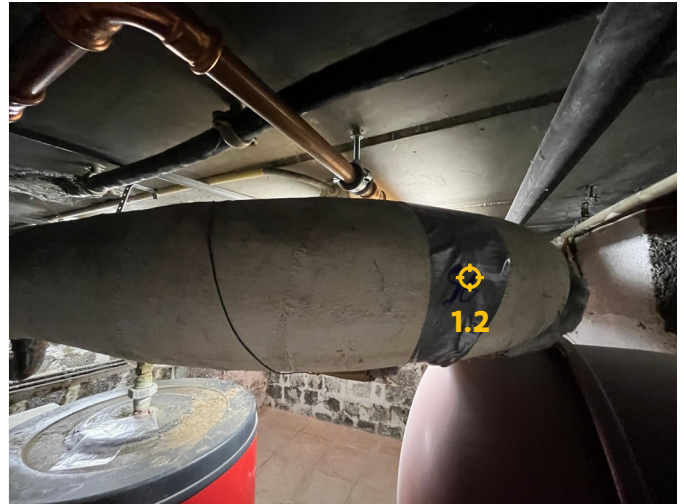
Eindbeoordeling materiaalrisico	Hoog materiaalrisico en/of hoge kans op vezelvrijgave
---------------------------------	---

Gebondenheid	Categorie 2: niet-hechtgebonden met matrix
Asbestsoort (vezeltype)	Amfibool aanwezig, uitgezonderd crocidoliet
Asbestconcentratie	Hoog ($\geq 50\%$)
Afschermingsgraad van het gehele materiaal	Geheel of deels (ook) vrij aan de binnenlucht
Toestand van het materiaal	Matig beschadigd, matig verweerd

#	Type	Referentie	Resultaat
1.1	Mengmonster	82914/S5	Chrysotiel, Amosiet
1.2	Mengmonster	82914/S6	Chrysotiel, Amosiet

Beschrijving	Leidingisolatie (gips)
Omgeving	Binnen
Primaire drager	HVAC infrastructuur en uitrusting
Asbestmateriaal	In-situ afwerkingslagen - Thermische isolatie
Bindmiddel van asbestmateriaal	Gips - kalk
Gebondenheid op basis van bindmiddel	Niet-hechtgebonden
Hoeveelheid (lengte - omtrek - dikte - aantal)	<ul style="list-style-type: none"> • 5,00 m - 35,00 cm - 2,50 cm - 1 stuk
Totaal volume	0,044 m ³
Eenvoudig bereikbaar	Ja
Bevestigingswijze	<ul style="list-style-type: none"> • Verlijmd, ingegoten, versmeerd
Identificatiemethode	Een monstername door de asbestdeskundige met laboanalyse door een asbestlabo.
Destructieve handeling voor identificatie	Nee
Opmerking	<p>De hoeveelheid is een zo nauwkeurig mogelijke opmeting van de zichtbare leiding. Hieraan kunnen evenwel geen rechten worden ontleend. Het is steeds mogelijk dat er zich nog meer asbesthoudende leiding isolatie bevindt achter wanden of niet toegankelijke kokers. Rechte stukken en bochten werden waar mogelijk apart bemonsterd.</p> <p>82914/S5 betreft de rechte stukken</p> <p>82914/S6 betreft de bochtende stukken</p>

- Verwijder dit asbestmateriaal zo snel mogelijk. Volg de toestand goed op.

- Hermetische zone (erkend asbestverwijderaars)
Deze toepassing kan enkel door een erkende asbestverwijderaars via de methodiek van hermetische zone verwijderd worden omdat verwijdering via de methodiek van eenvoudige handelingen en/of couveusezakmethode niet mogelijk is; en er automatisch een verhoogd risico op vrijgave van asbestvezels (max. concentratie 0,01 vezels/cm - CODEX Art. VI.3-54) ontstaat. (Bron: CODEX - Art. VI.3-61.- par 1.)

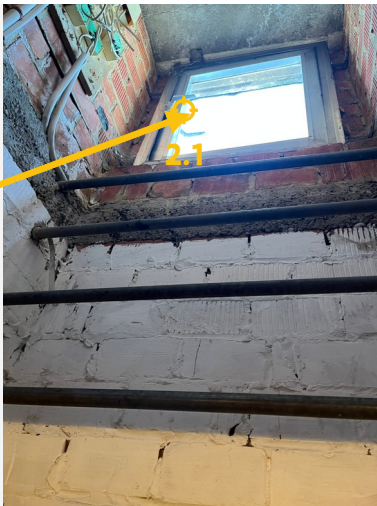
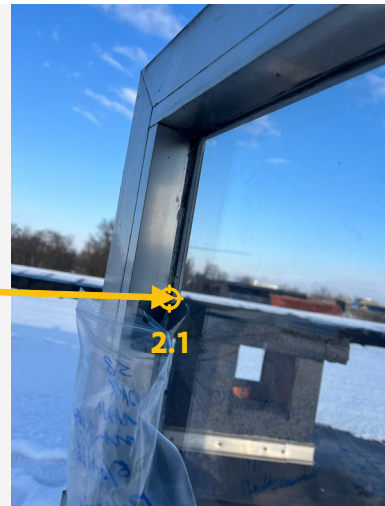
Eindbeoordeling materiaalrisico	Verhoogd materiaalrisico en/of verhoogde kans op vezelvrijgave
---------------------------------	--

Gebondenheid	Categorie 1: hechtgebonden in oorsprong
Asbestsoort (vezeltype)	Alleen chrysotiel
Asbestconcentratie	Laag (< 50%)
Afschermingsgraad van het gehele materiaal	Geheel of deels (ook) vrij aan de binnenlucht
Toestand van het materiaal	Matig beschadigd, matig verweerd

#	Type	Referentie	Resultaat
2.1	Puntmonster	82914/S8	Chrysotiel

Beschrijving	Mastiek ramen
Omgeving	Grenst aan binnen- en buitenlucht
Primaire drager	Wandopening verticaal (raam, deur, ...)
Asbestmateriaal	In-situ afwerkingslagen - Pasta, stopverf, voegsel, stopsel, vulsel, mastiek, kitten, ...
Bindmiddel van asbestmateriaal	Kitten, mastiek, pasta
Gebondenheid op basis van bindmiddel	Hecht
Hoeveelheid (gewicht - aantal)	<ul style="list-style-type: none">• 0,19 kg - 1 stuk
Totaal gewicht	0,19 kg
Eenvoudig bereikbaar	Ja
Bevestigingswijze	<ul style="list-style-type: none">• Verlijmd, ingegoten, versmeerd
Identificatiemethode	Een monstername door de asbestdeskundige met laboanalyse door een asbestlabo.
Destructieve handeling voor identificatie	Nee
Opmerking	Maten, gewichten, en hoeveelheden zijn louter indicatief en kunnen derhalve niet gebruikt worden als basis voor offertes of berekeningen.

- Zorg voor een veilig beheer. Vermijd het beschadigen van het asbestmateriaal. Controleer de toestand jaarlijks op wijzigingen.

- Eenvoudige handelingen: mag via doe-het-zelf of door werknemer(s) met opleidingsattest eenvoudige handelingen
Niet hecht gebonden toepassing. Enkel te verwijderen via doe het zelf indien het complete raam verandert wordt.. Vermijd in ieder geval beschadigen en breuk van de toepassing. Meer en uitgebreidere informatie vindt u bij de Codex Boek VI Titel 3 Of bij Vlare II Hfdst. 4.7 en 6.4
- Eenvoudige handelingen: enkel door erkend asbestverwijderaer
Niet hecht gebonden toepassing. Best te verwijderen door een erkend asbestverwijderaer. Vermijd in ieder geval beschadigen en breuk van de toepassing. Meer en uitgebreidere informatie vindt u bij de Codex Boek VI Titel 3 Of bij Vlare II Hfdst. 4.7 en 6.4

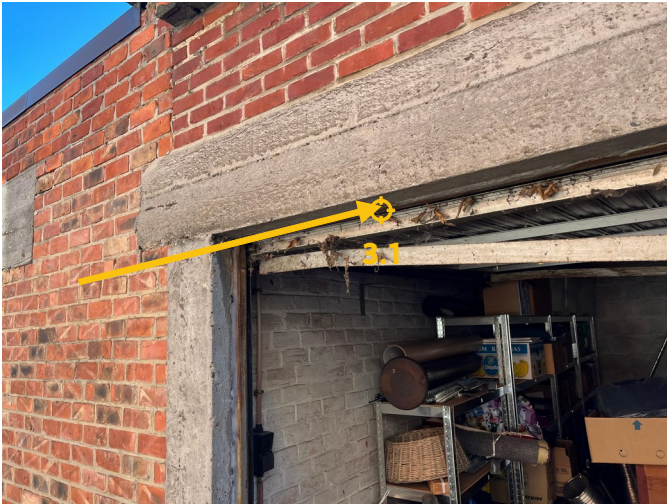
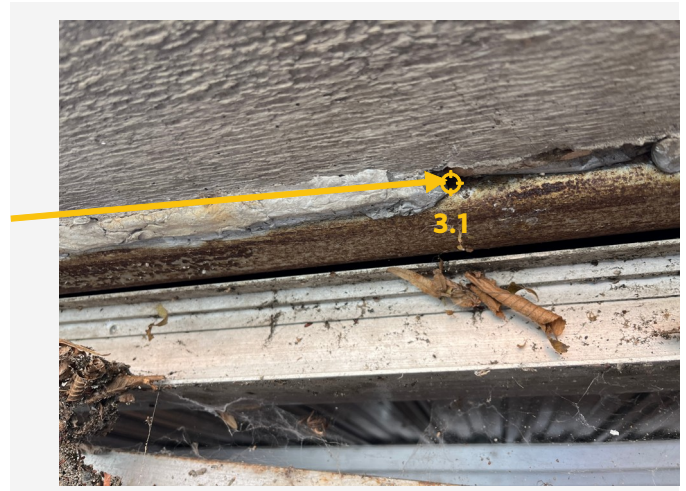
Eindbeoordeling materiaalrisico	Verhoogd materiaalrisico en/of verhoogde kans op vezelvrijgave
---------------------------------	--

Gebondenheid	Categorie 1: hechtgebonden in oorsprong
Asbestsoort (vezeltype)	Alleen chrysotiel
Asbestconcentratie	Laag (< 50%)
Afschermingsgraad van het gehele materiaal	Geheel of deels vrij aan de buitenlucht
Toestand van het materiaal	Matig beschadigd, matig verweerd

#	Type	Referentie	Resultaat
3.1	Puntmonster	82914/S9	Chrysotiel

Beschrijving	Mastiek garagepoorten
Omgeving	Binnen
Primaire drager	Wandopening verticaal (raam, deur, ...)
Asbestmateriaal	In-situ afwerkingslagen - Pasta, stopverf, voegsel, stopsel, vulsel, mastiek, katten, ...
Bindmiddel van asbestmateriaal	Kitten, mastiek, pasta
Gebondenheid op basis van bindmiddel	Hecht
Hoeveelheid (gewicht - aantal)	<ul style="list-style-type: none">• 2,00 kg - 1 stuk
Totaal gewicht	2,00 kg
Eenvoudig bereikbaar	Ja
Bevestigingswijze	<ul style="list-style-type: none">• Verlijmd, ingegoten, versmeerd
Identificatiemethode	Een monstername door de asbestdeskundige met laboanalyse door een asbestlabo.
Destructieve handeling voor identificatie	Nee
Opmerking	De hoeveelheid is een zo nauwkeurig mogelijke opmeting. Hieraan kunnen evenwel geen rechten worden ontleend.

- Zorg voor een veilig beheer. Vermijd het beschadigen van het asbestmateriaal. Controleer de toestand jaarlijks op wijzigingen.
- Verwijder dit asbestmateriaal zo snel mogelijk. Volg de toestand goed op.

- Eenvoudige handelingen: mag via doe-het-zelf of door werknemer(s) met opleidingsattest eenvoudige handelingen
Deze toepassing kan door een aannemer die over een opleidingsattest eenvoudige handelingen beschikt of door een particulier (doe-het-zelf), verwijderd worden indien er geen verhoogd risico op vrijgave van asbestvezels (max. concentratie 0,01 vezels/cm³ - CODEX Art. VI.3-54) ontstaat en de toepassing voorafgaand wordt gefixeerd/bevochtigd; de individuele elementen zonder machinale werktuigen (boormachine, slijpschijf, hogedrukreiniger,...) en zonder breken of gooien een voor een losgemaakt worden; en ten slotte dubbel en luchtdicht verpakt weggevoerd worden naar een erkend afvalpunt (recyclagepark).

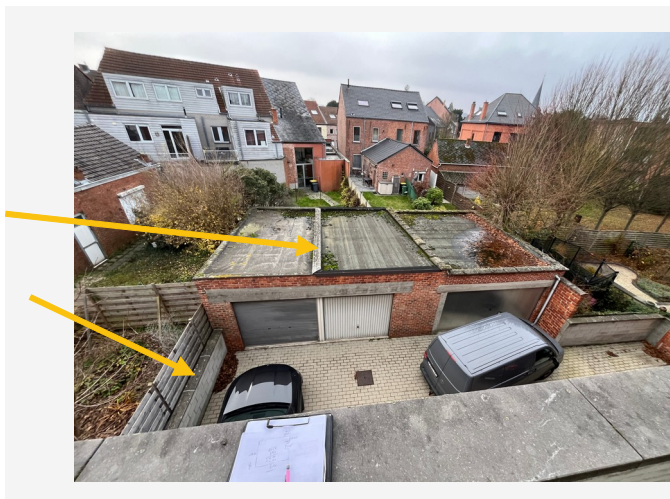
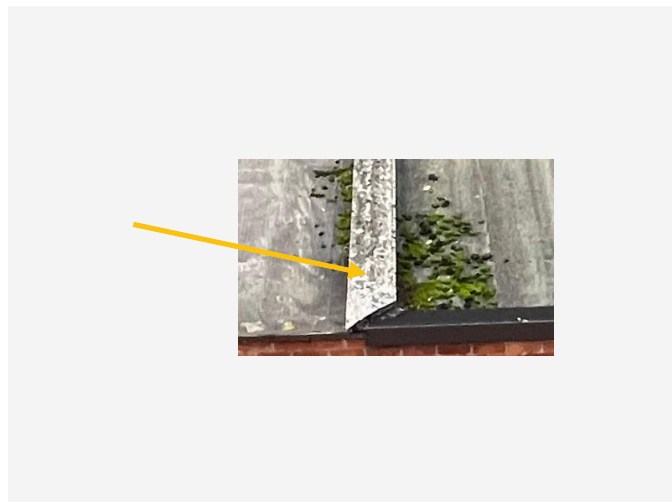
Staalname van deze toepassing kan duidelijkheid verschaffen of deze toepassing al dan niet asbest verdacht is. En welke asbestsoorten desgevallend aanwezig zijn.

Eindbeoordeling materiaalrisico	Verhoogd materiaalrisico en/of verhoogde kans op vezelvrijgave
---------------------------------	--

Gebondenheid	Categorie 1: hechtgebonden in oorsprong
Asbestsoort (vezeltype)	Crocidoliet aanwezig
Asbestconcentratie	Laag (< 50%)
Afschermingsgraad van het gehele materiaal	Geheel of deels vrij aan de buitenlucht
Toestand van het materiaal	Matig beschadigd, matig verweerd

Beschrijving	Deksteen
Omgeving	Buiten
Primaire drager	Plat dak
Asbestmateriaal	Deksteen, muurkap - Hol
Bindmiddel van asbestmateriaal	Cement
Gebondenheid op basis van bindmiddel	Hecht
Hoeveelheid (oppervlakte - dikte - aantal)	<ul style="list-style-type: none"> • 4,10 m² - 3,00 cm - 1 stuk
Totaal volume	0,123 m ³
Eenvoudig bereikbaar	Ja
Bevestigingswijze	<ul style="list-style-type: none"> • Verlijmd, ingegoten, versmeerd
Identificatiemethode	<p>De asbestdeskundige beoordeelt het materiaal als asbestverdacht en dus asbesthoudend, en dit zonder monsternamen.</p> <p>Motivatie: De opdrachtgever weigert om het materiaal te laten bemonsteren.</p>
Destructieve handeling voor identificatie	Nee
Opmerking	<p>Maten, gewichten, en hoeveelheden zijn louter indicatief en kunnen derhalve niet gebruikt worden als basis voor offertes of berekeningen.</p> <p>Erkan binnen de scope van deze opdracht (niet destructief onderzoek) niet worden vastgesteld of er zich onder de roofing nog meer van deze soort dekstenen bevinden</p>

- Zorg voor een veilig beheer. Vermijd het beschadigen van het asbestmateriaal. Controleer de toestand jaarlijks op wijzigingen.
- Voer bijkomende staalname(s) uit.

- Eenvoudige handelingen: mag via doe-het-zelf of door werknemer(s) met opleidingsattest eenvoudige handelingen
Hecht gebonden toepassing, mag via doe het zelf mits inachtnaam van de geëigende veiligheidsmaatregelen. (Wegwerpoveral type 5/6, handschoenen, en masker met fpp3 filter). Vermijd beschadigen en breuk van de toepassing. Meer en uitgebreidere informatie vindt u bij de Codex Boek VI Titel 3 Of bij Vlarem II Hfdst. 4.7 en 6.4

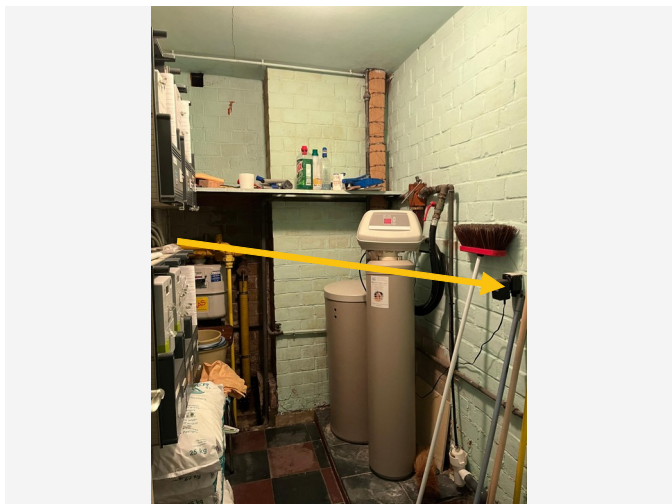
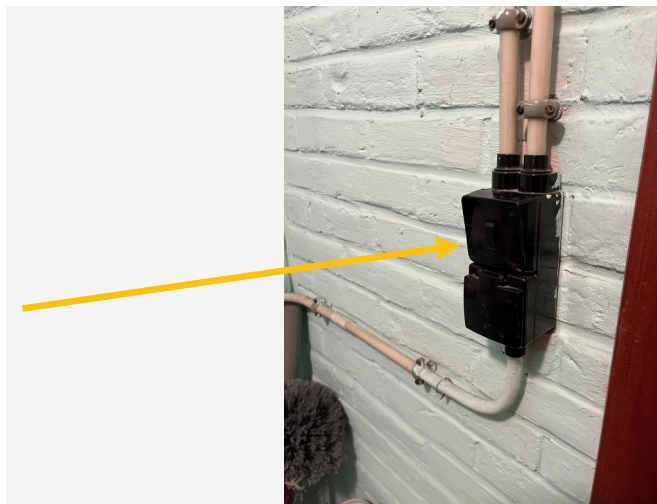
Beschrijving	Bakeliet schakelaars/stopcontacten
Omgeving	Binnen
Primaire drager	Communicatie en elektrische infrastructuur en uitrusting
Asbestmateriaal	Plaat, paneel, tablet - Type Bakeliet
Bindmiddel van asbestmateriaal	Kunststof of -hars
Gebondenheid op basis van bindmiddel	Hecht
Hoeveelheid (oppervlakte - dikte - aantal)	<ul style="list-style-type: none"> • 0,01 m² - 1,00 cm - 7 stuks
Totaal volume	< 0,001 m ³
Eenvoudig bereikbaar	Ja
Bevestigingswijze	<ul style="list-style-type: none"> • Geschroefd
Identificatiemethode	<p>De asbestdeskundige beoordeelt het materiaal als asbestverdacht en dus asbesthoudend, en dit zonder monstername.</p> <p>Motivatie: De monstername brengt andere schade aan dan schade die inherent is aan de monstername.</p>
Destructieve handeling voor identificatie	Nee
Opmerking	De hoeveelheid is een zo nauwkeurig mogelijke opmeting. Hieraan kunnen evenwel geen rechten worden ontleend. Monstername niet uitgevoerd wegens risico op beschadiging van een elektrisch component en mogelijke blootstelling aan spanning of storingen in de elektrische installatie.

- Zorg voor een veilig beheer. Vermijd het beschadigen van het asbestmateriaal. Controleer de toestand jaarlijks op wijzigingen.
- Voer bijkomende staalname(s) uit.

- Eenvoudige handelingen: mag via doe-het-zelf of door werknemer(s) met opleidingsattest eenvoudige handelingen
Deze toepassing kan door een aannemer die over een opleidingsattest eenvoudige handelingen beschikt of door een particulier (doe-het-zelf), verwijderd worden indien er geen verhoogd risico op vrijgave van asbestvezels (max. concentratie 0,01 vezels/cm³ - CODEX Art. VI.3-54) ontstaat en de toepassing voorafgaand wordt gefixeerd/bevochtigd; de individuele elementen zonder machinale werktuigen (boormachine, slijpschijf, hogedrukreiniger,...) en zonder breken of gooien een voor een losgemaakt worden; en ten slotte dubbel en luchtdicht verpakt weggevoerd worden naar een erkend afvalpunt (recyclagepark).

Opgelet installatie onder spanning, laat best verwijderen door een erkend elektriker. De elektriciteitsmeter daarentegen mag enkel vervangen worden door de netbeheerder.

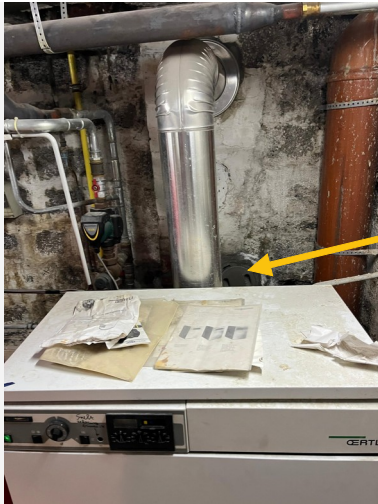
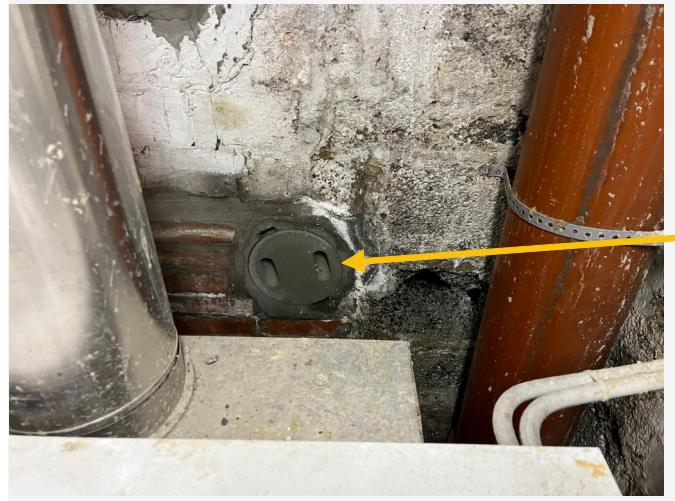
Beschrijving	Roetluik
Omgeving	Binnen
Primaire drager	HVAC infrastructuur en uitrusting
Asbestmateriaal	Plaat, paneel, tablet - Generiek
Bindmiddel van asbestmateriaal	Cement
Gebondenheid op basis van bindmiddel	Hecht
Hoeveelheid (oppervlakte - dikte - aantal)	• 0,20 m ² - 1,00 cm - 1 stuk
Totaal volume	0,002 m ³
Eenvoudig bereikbaar	Ja
Bevestigingswijze	• Geklemd
Identificatiemethode	De asbestdeskundige beoordeelt het materiaal als asbestverdacht en dus asbesthoudend, en dit zonder monsternamen. Motivatie: De opdrachtgever weigert om het materiaal te laten bemonsteren.
Destructieve handeling voor identificatie	Nee
Opmerking	De hoeveelheid is een zo nauwkeurig mogelijke opmeting. Hieraan kunnen evenwel geen rechten worden ontleend.

- Eenvoudige handelingen: mag via doe-het-zelf of door werknemer(s) met opleidingsattest eenvoudige handelingen
Deze toepassing kan door een aannemer die over een opleidingsattest eenvoudige handelingen beschikt of door een particulier (doe-het-zelf), verwijderd worden indien er geen verhoogd risico op vrijgave van asbestvezels (max. concentratie 0,01 vezels/cm³ - CODEX Art. VI.3-54) ontstaat en de toepassing voorafgaand wordt gefixeerd/bevochtigd; de individuele elementen zonder machinale werktuigen (boormachine, slijpschijf, hogedrukreiniger,...) en zonder breken of gooien een voor een losgemaakt worden; en ten slotte dubbel en luchtdicht verpakt weggevoerd worden naar een erkend afvalpunt (recyclagepark).

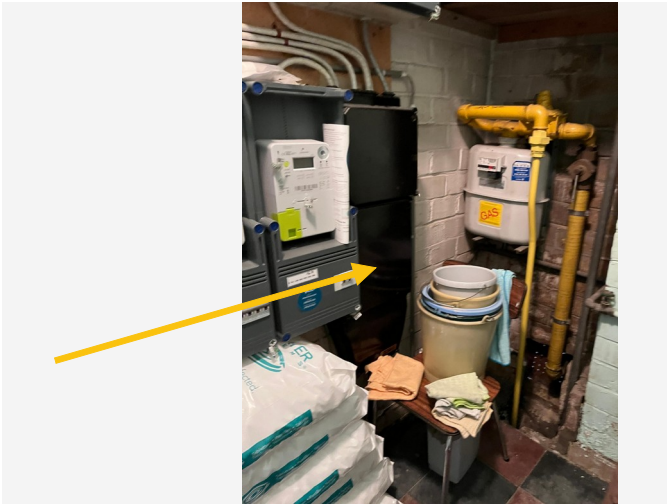
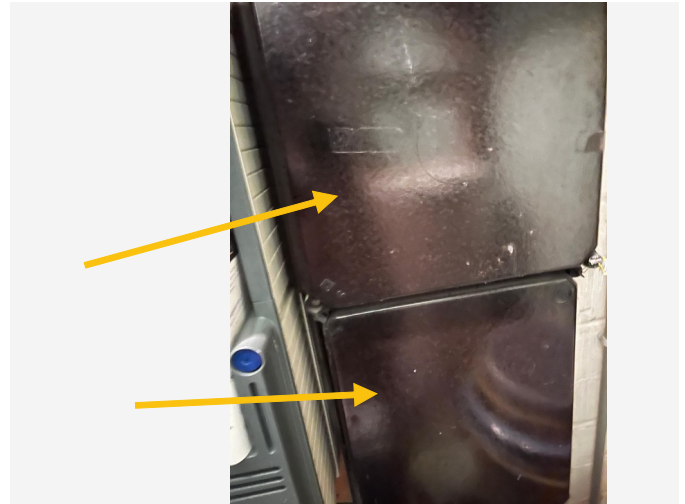
Beschrijving	Bakeliet schakelkast
Omgeving	Binnen
Primaire drager	Communicatie en elektrische infrastructuur en uitrusting
Asbestmateriaal	Plaat, paneel, tablet - Type Bakeliet
Bindmiddel van asbestmateriaal	Kunststof of -hars
Gebondenheid op basis van bindmiddel	Hecht
Hoeveelheid (oppervlakte - dikte - aantal)	<ul style="list-style-type: none"> • 0,12 m² - 1,00 cm - 2 stuks
Totaal volume	0,002 m ³
Eenvoudig bereikbaar	Ja
Bevestigingswijze	<ul style="list-style-type: none"> • Geschroefd
Identificatiemethode	<p>De asbestdeskundige beoordeelt het materiaal als asbestverdacht en dus asbesthoudend, en dit zonder monstername.</p> <p>Motivatie: De monstername brengt andere schade aan dan schade die inherent is aan de monstername.</p>
Destructieve handeling voor identificatie	Nee
Opmerking	De hoeveelheid is een zo nauwkeurig mogelijke opmeting. Hieraan kunnen evenwel geen rechten worden ontleend. Monstername niet uitgevoerd wegens risico op beschadiging van een elektrisch component en mogelijke blootstelling aan spanning of storingen in de elektrische installatie.

- Eenvoudige handelingen: mag via doe-het-zelf of door werknemer(s) met opleidingsattest eenvoudige handelingen
Deze toepassing kan door een aannemer die over een opleidingsattest eenvoudige handelingen beschikt of door een particulier (doe-het-zelf), verwijderd worden indien er geen verhoogd risico op vrijgave van asbestvezels (max. concentratie 0,01 vezels/cm³ - CODEX Art. VI.3-54) ontstaat en de toepassing voorafgaand wordt gefixeerd/bevochtigd; de individuele elementen zonder machinale werktuigen (boormachine, slijpschijf, hogedrukreiniger,...) en zonder breken of gooien een voor een losgemaakt worden; en ten slotte dubbel en luchtdicht verpakt weggevoerd worden naar een erkend afvalpunt (recyclagepark).

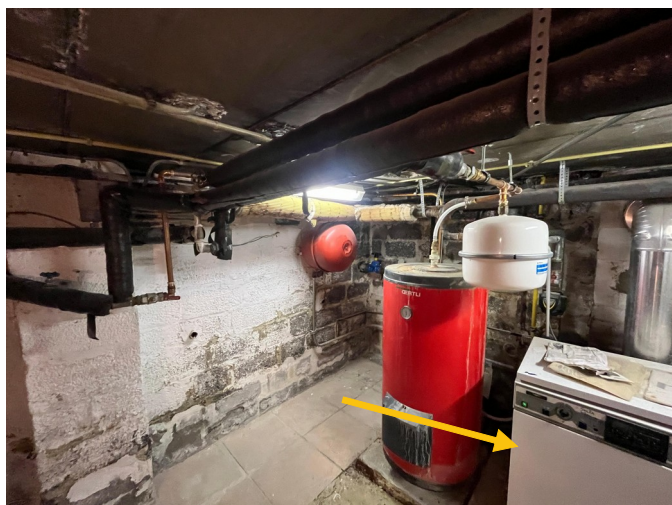
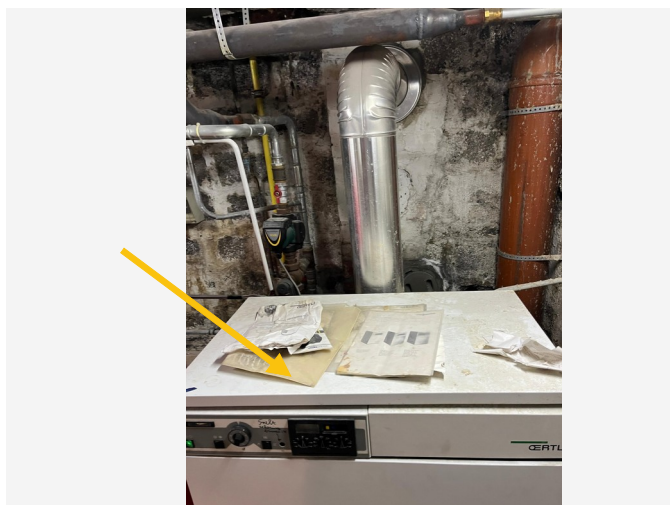
Beschrijving	Notitie	Terug te vinden op plannen
Fiche 16: CV-ketel (niet verdacht)	De CV-ketel (dichtingen, isolerend materiaal) is niet asbestverdacht.	Plan 1.2: 3020 Herent Notelarenweg 16 kldr
Fiche 17: Leidingisolatie (niet verdacht)	Deze zichtbare leidingisolatie is niet-asbestverdacht.	Plan 1.2: 3020 Herent Notelarenweg 16 kldr Plan 1.4: 3020 Herent Notelarenweg 16 glvl
Fiche 18: Dakbedekking plat dak Hoofddak (niet verdacht)	De dakbedekking (EPDM) is niet asbestverdacht. Het is niet uitgesloten dat de EPDM werd gelegd op bestaande, mogelijk asbestverdachte roofing. Bij werken, laat dit controleren.	Plan 1.7: 3020 Herent Notelarenweg 16 dak
