Asbestinventarisatetest

Notelarenweg 16/3, 3020 Herent

Attestnummer : 20260221-000066.000

Uitgegeven op : 21.02.2026

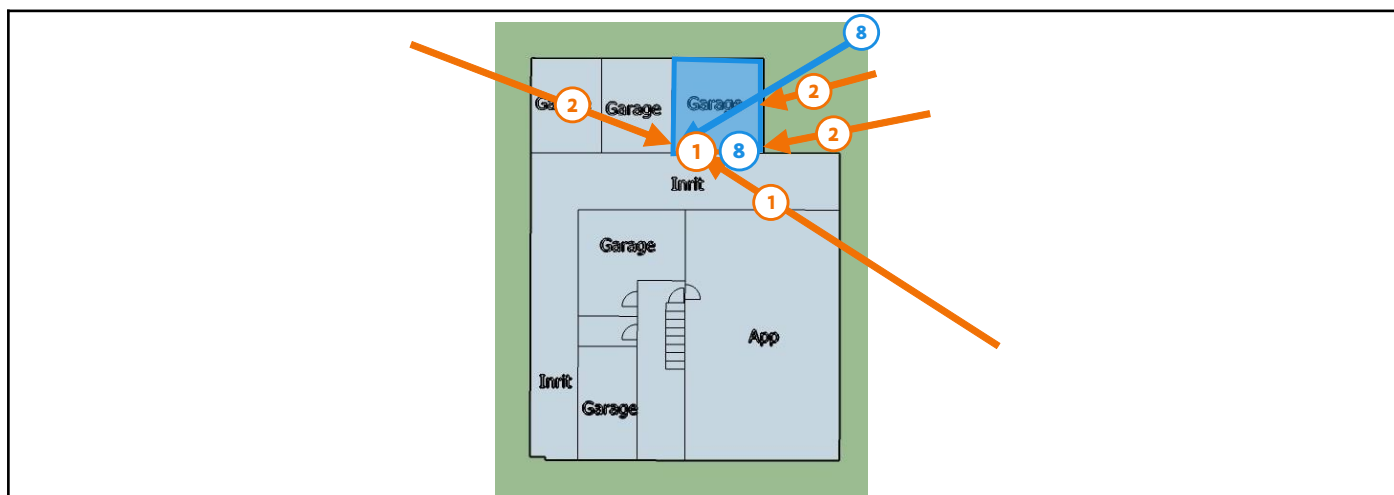
Plan 2.1: 3020 Herent Notelarenweg 16 glvl

Beschrijving	Type	Actie
1. Mastiek	Asbestmateriaal	Verwijderen
2. Bakeliet schakelaars/stopcontacten	Asbestmateriaal	Verwijderen
8. Roofing	Geen asbest	-

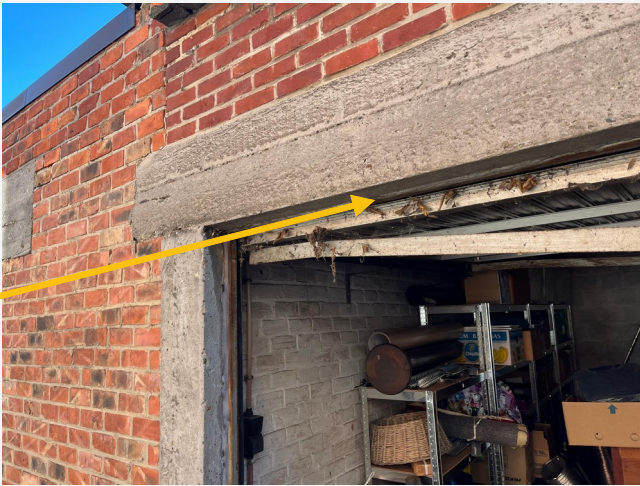
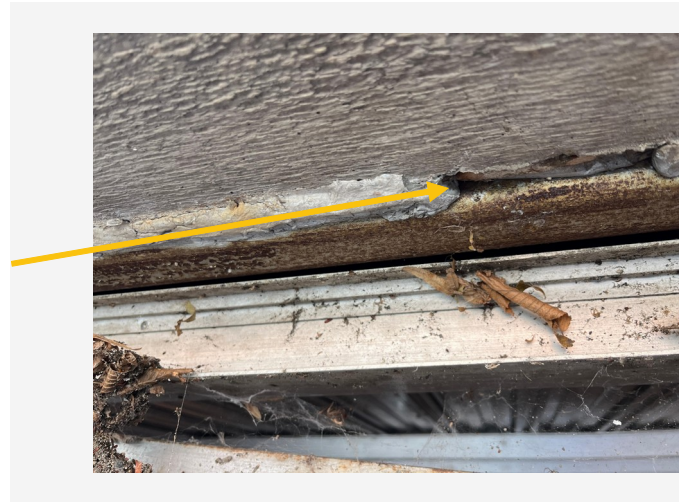
Het asbestmateriaal valt onder de mijlpaal van 2040.

Eindbeoordeling materiaalrisico	Verhoogd materiaalrisico en/of verhoogde kans op vezelvrijgave
---------------------------------	--

Gebondenheid	Categorie 1: hechtgebonden in oorsprong
Asbestsoort (vezeltype)	Alleen chrysotiel
Asbestconcentratie	Laag (< 50%)
Afschermingsgraad van het gehele materiaal	Geheel of deels vrij aan de buitenlucht
Toestand van het materiaal	Matig beschadigd, matig verweerd

Beschrijving	Mastiek
Omgeving	Binnen
Primaire drager	Wandopening verticaal (raam, deur, ...)
Asbestmateriaal	In-situ afwerkingslagen - Pasta, stopverf, voegsel, stopsel, vulsel, mastiek, kitten, ...
Bindmiddel van asbestmateriaal	Kitten, mastiek, pasta
Gebondenheid op basis van bindmiddel	Hecht
Hoeveelheid (gewicht - aantal)	<ul style="list-style-type: none">• 2,00 kg - 1 stuk
Totaal gewicht	2,00 kg
Eenvoudig bereikbaar	Ja
Bevestigingswijze	<ul style="list-style-type: none">• Verlijmd, ingegoten, versmeerd
Identificatiemethode	De asbestdeskundige gebruikt een bestaande laboanalyse als bewijsdocument met bevestiging door vaststelling en expertise.
Destructieve handeling voor identificatie	Nee
Opmerking	De hoeveelheid is een zo nauwkeurig mogelijke opmeting. Hieraan kunnen evenwel geen rechten worden ontleend.

- Zorg voor een veilig beheer. Vermijd het beschadigen van het asbestmateriaal. Controleer de toestand jaarlijks op wijzigingen.

- Eenvoudige handelingen: mag via doe-het-zelf of door werknemer(s) met opleidingsattest eenvoudige handelingen
Deze toepassing kan door een aannemer die over een opleidingsattest eenvoudige handelingen beschikt of door een particulier (doe-het-zelf), verwijderd worden indien er geen verhoogd risico op vrijgave van asbestvezels (max. concentratie 0,01 vezels/cm³ - CODEX Art. VI.3-54) ontstaat en de toepassing voorafgaand wordt gefixeerd/bevochtigd; de individuele elementen zonder machinale werktuigen (boormachine, slijpschijf, hogedrukreiniger,...) en zonder breken of gooien een voor een losgemaakt worden; en ten slotte dubbel en luchtdicht verpakt weggevoerd worden naar een erkend afvalpunt (recyclagepark).

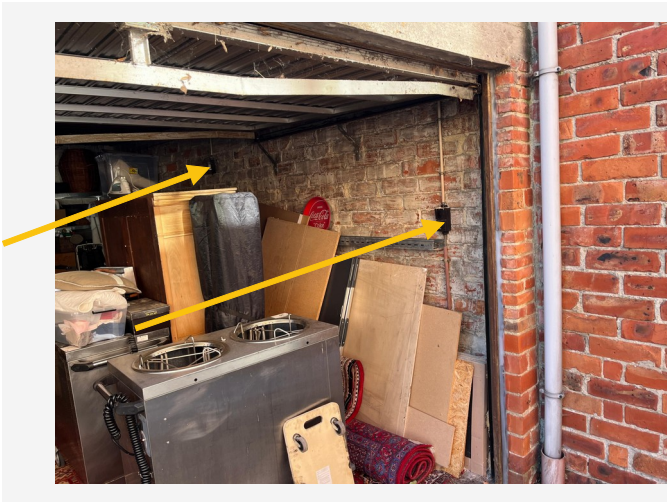
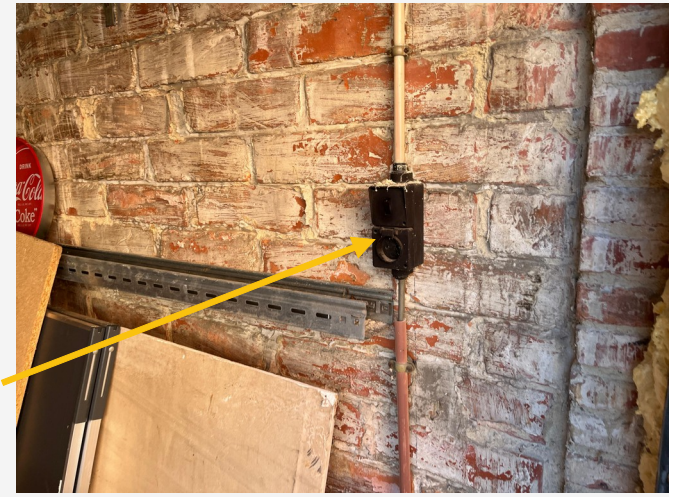
Het asbestmateriaal valt onder de mijlpaal van 2040.

Eindbeoordeling materiaalrisico	Verhoogd materiaalrisico en/of verhoogde kans op vezelvrijgave
---------------------------------	--

Gebondenheid	Categorie 1: hechtgebonden in oorsprong
Asbestsoort (vezeltype)	Crocidoliet aanwezig
Asbestconcentratie	Laag (< 50%)
Afschermingsgraad van het gehele materiaal	Geheel of deels (ook) vrij aan de binnenlucht
Toestand van het materiaal	Licht beschadigd, licht verweerd. Intact calciumsilicaatmateriaal of categorie III 'gebondenheid'

Beschrijving	Bakeliet schakelaars/stopcontacten
Omgeving	Binnen
Primaire drager	Communicatie en elektrische infrastructuur en uitrusting
Asbestmateriaal	Plaat, paneel, tablet - Type Bakeliet
Bindmiddel van asbestmateriaal	Kunststof of -hars
Gebondenheid op basis van bindmiddel	Hecht
Hoeveelheid (oppervlakte - dikte - aantal)	<ul style="list-style-type: none"> • 0,01 m² - 1,00 cm - 3 stuks
Totaal volume	< 0,001 m ³
Eenvoudig bereikbaar	Ja
Bevestigingswijze	<ul style="list-style-type: none"> • Geschroefd
Identificatiemethode	<p>De asbestdeskundige beoordeelt het materiaal als asbestverdacht en dus asbesthoudend, en dit zonder monstername.</p> <p>Motivatie: De monstername brengt andere schade aan dan schade die inherent is aan de monstername.</p>
Destructieve handeling voor identificatie	Nee
Opmerking	De hoeveelheid is een zo nauwkeurig mogelijke opmeting. Hieraan kunnen evenwel geen rechten worden ontleend. Monstername niet uitgevoerd wegens risico op beschadiging van een elektrisch component en mogelijke blootstelling aan spanning of storingen in de elektrische installatie.

- Zorg voor een veilig beheer. Vermijd het beschadigen van het asbestmateriaal. Controleer de toestand jaarlijks op wijzigingen.
- Voer bijkomende staalname(s) uit.

- Eenvoudige handelingen: mag via doe-het-zelf of door werknemer(s) met opleidingsattest eenvoudige handelingen
Deze toepassing kan door een aannemer die over een opleidingsattest eenvoudige handelingen beschikt of door een particulier (doe-het-zelf), verwijderd worden indien er geen verhoogd risico op vrijgave van asbestvezels (max. concentratie 0,01 vezels/cm³ - CODEX Art. VI.3-54) ontstaat en de toepassing voorafgaand wordt gefixeerd/bevochtigd; de individuele elementen zonder machinale werktuigen (boormachine, slijpschijf, hogedrukreiniger,...) en zonder breken of gooien een voor een losgemaakt worden; en ten slotte dubbel en luchtdicht verpakt weggevoerd worden naar een erkend afvalpunt (recyclagepark).

Opgelet installatie onder spanning, laat best verwijderen door een erkend elektriker. De elektriciteitsmeter daarentegen mag enkel vervangen worden door de netbeheerder.

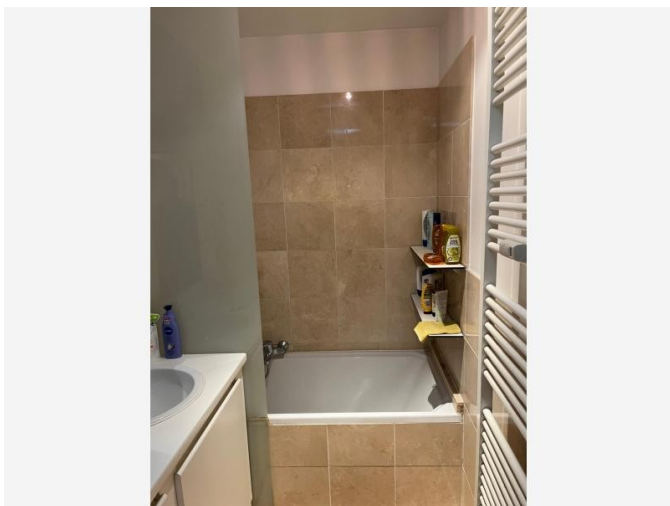
Situeringfoto

Er werd een niet-destructief onderzoek uitgevoerd, de lijmlaag achter tegels en plinten kan echter asbestverdacht zijn. Dit kon niet worden onderzocht binnen de scope van deze opdracht.

Er dient te worden vermeld dat het appartement volledig werd vernieuwd. Hiervan is echter geen bewijsmateriaal aanwezig.

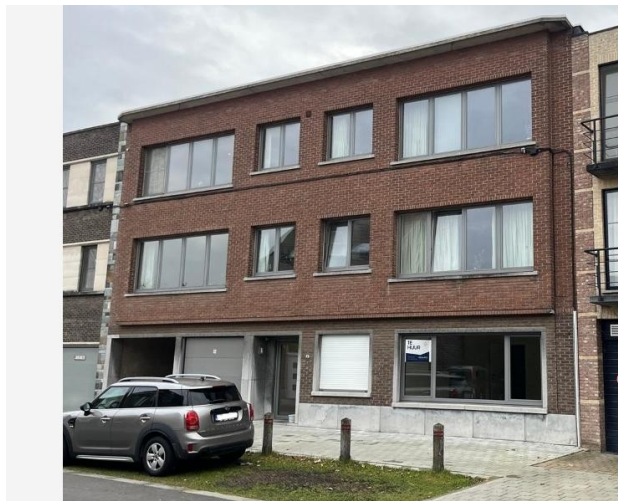
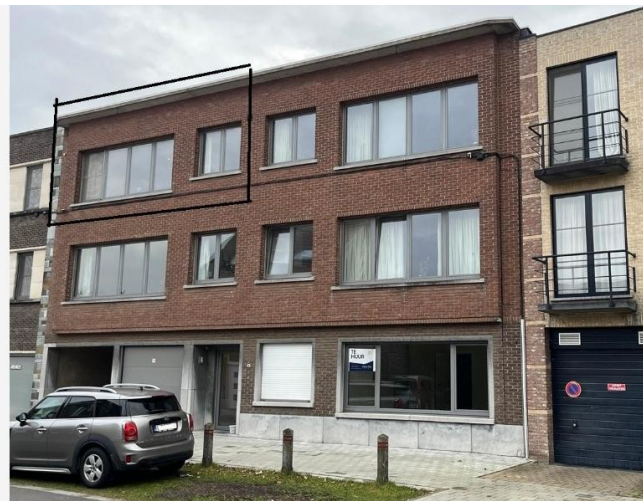
Fiche 4: Enkel het appartement werd gecontroleerd, geen gemene delen

In dit asbest attest werd enkel het appartement gecontroleerd. Er werden geen gemene delen geïnspecteerd

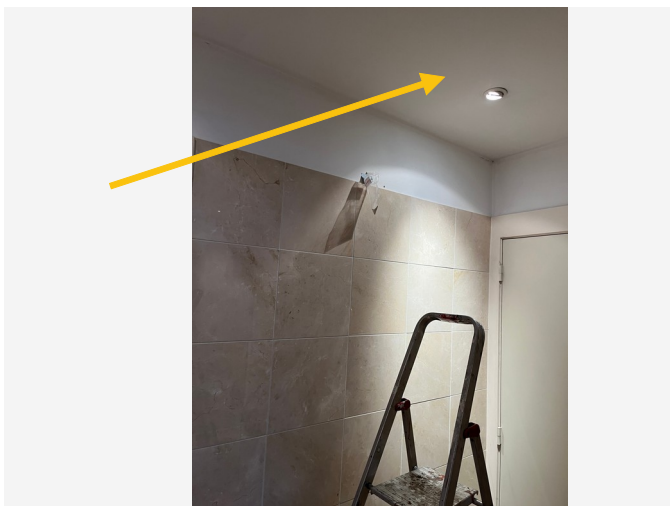
Situeringfoto

Een deel van de plafonds werd uitgevoerd in hout of gyproc, derhalve kon geen staalname genomen worden van het pleisterwerk van deze plafonds. Er kon binnen de scope van deze opdracht (niet destructief onderzoek) ook niet worden vastgesteld of er zich achter deze plafonds eventueel nog asbestverdachte toepassingen bevinden.

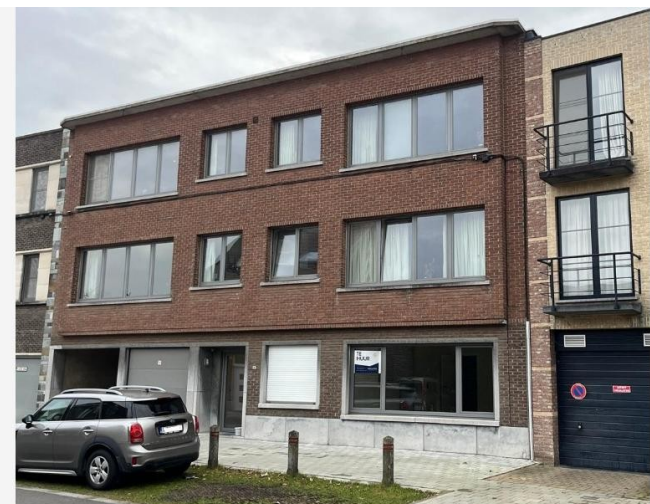
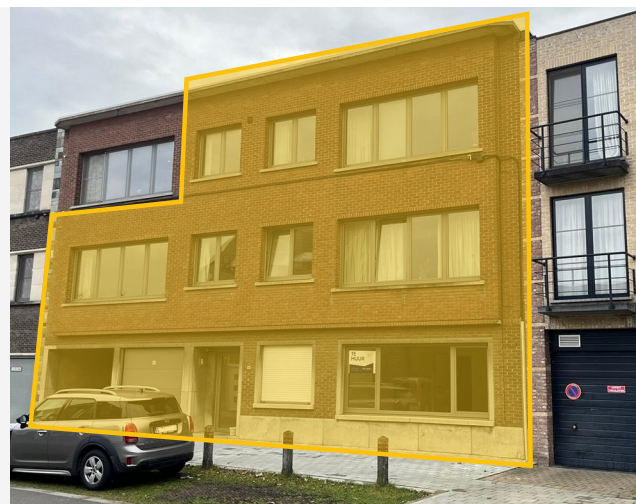
In dit asbest attest werd enkel het appartement gecontroleerd. Er werden geen gemene delen geïnspecteerd

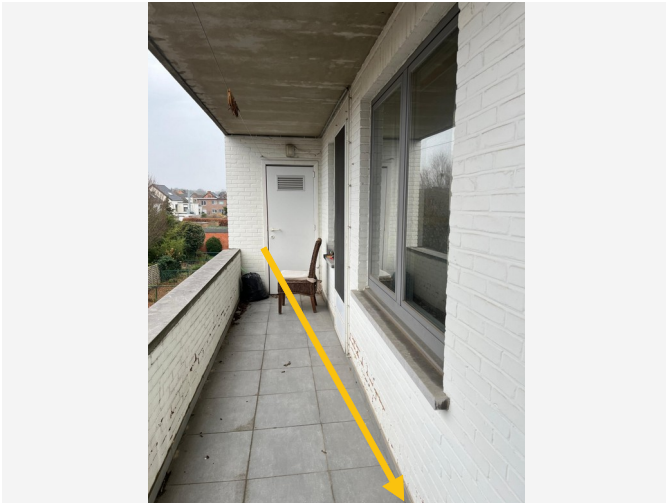
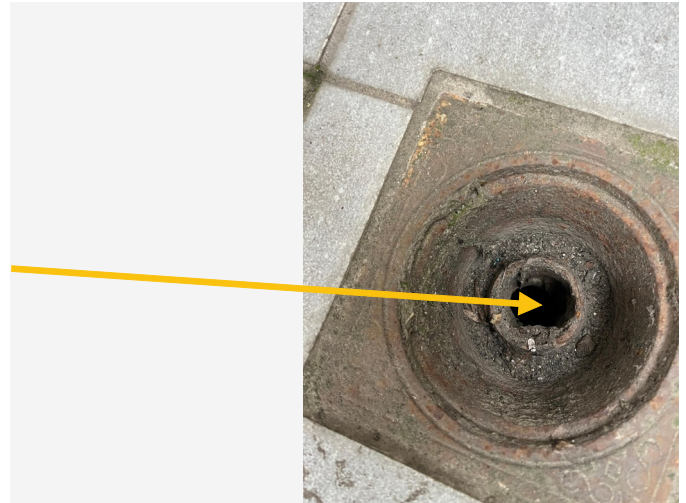
De afvoerputjes werden gecontroleerd, Er kan evenwel niet uitgesloten worden dat er zich onder de grond asbesverdachte buizen bevinden.

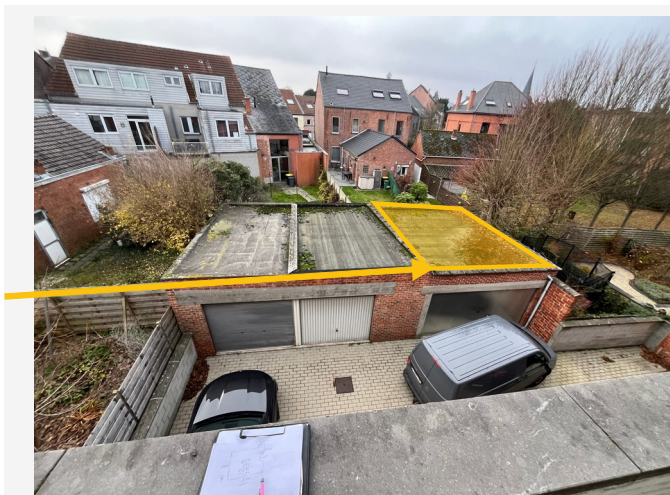
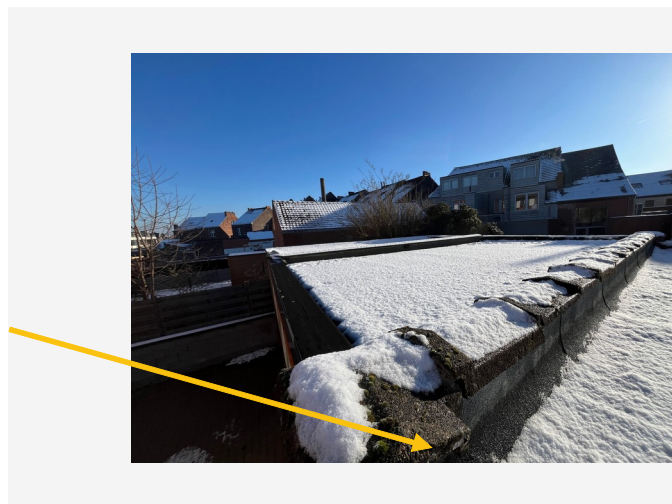
Fiche 8: Roofing

Geen asbest

Beschrijving	Roofing
Omgeving	Buiten
Primaire drager	Plat dak
Bindmiddel van materiaal	Bitumen (roofing, teer, asfalt)
Gebondenheid op basis van bindmiddel	Hecht
Hoeveelheid (oppervlakte - aantal)	• 30,00 m ² - 1 stuk
Totale oppervlakte	30,00 m ²
Identificatiemethode	De asbestdeskundige gebruikt een bestaande laboanalyse als bewijsdocument met bevestiging door vaststelling en expertise.
Destructieve handeling voor identificatie	Nee
Opmerking	Staalname tot op de eventuele onderliggende lagen is niet mogelijk zonder uitbreiding naar een destructief onderzoek.

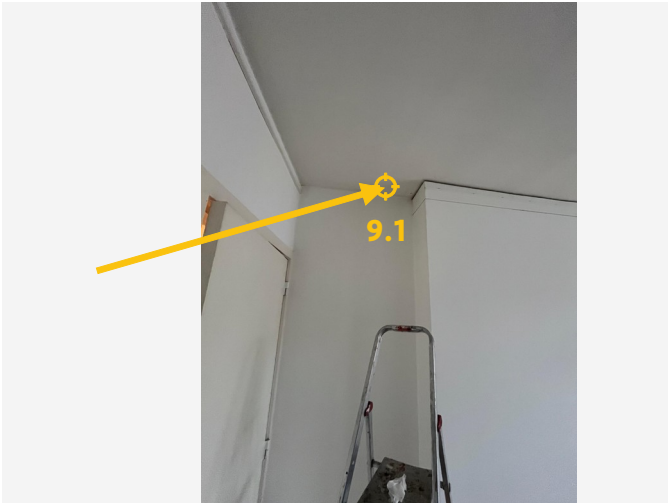
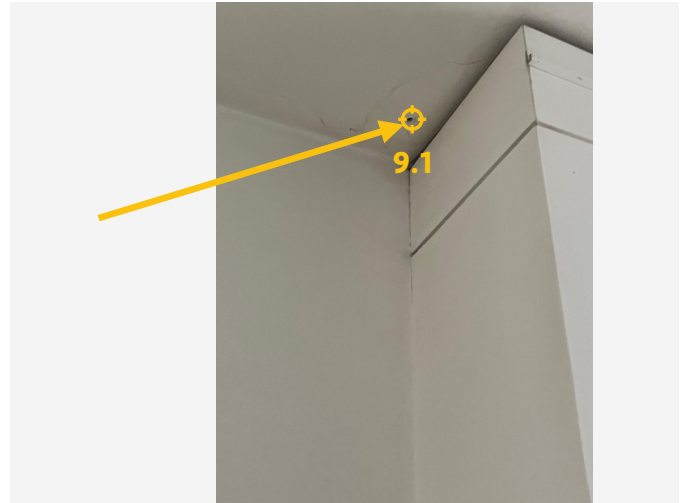
Fiche 9: Pleisterwerk plafonds

Geen asbest

#	Type	Referentie	Resultaat
9.1	Mengmonster	80821/S2	Geen asbest

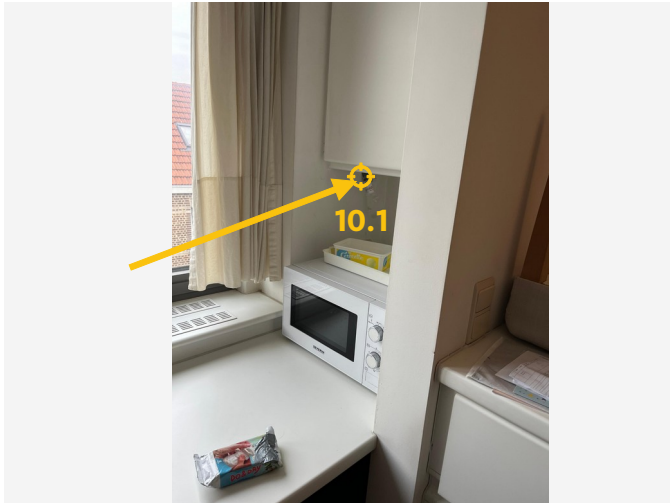
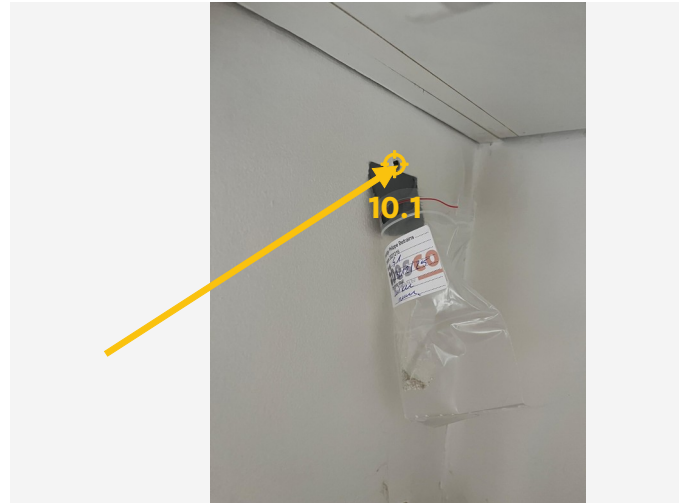
Fiche 10: Pleisterwerk muren

Geen asbest

#	Type	Referentie	Resultaat
10.1	Mengmonster	80821/S1	Geen asbest
