Asbestinventarisatetest

Bezenberg 11, 1700 Dilbeek

Attestnummer : **20260425-000088.000**

Uitgegeven op : **25.04.2026**

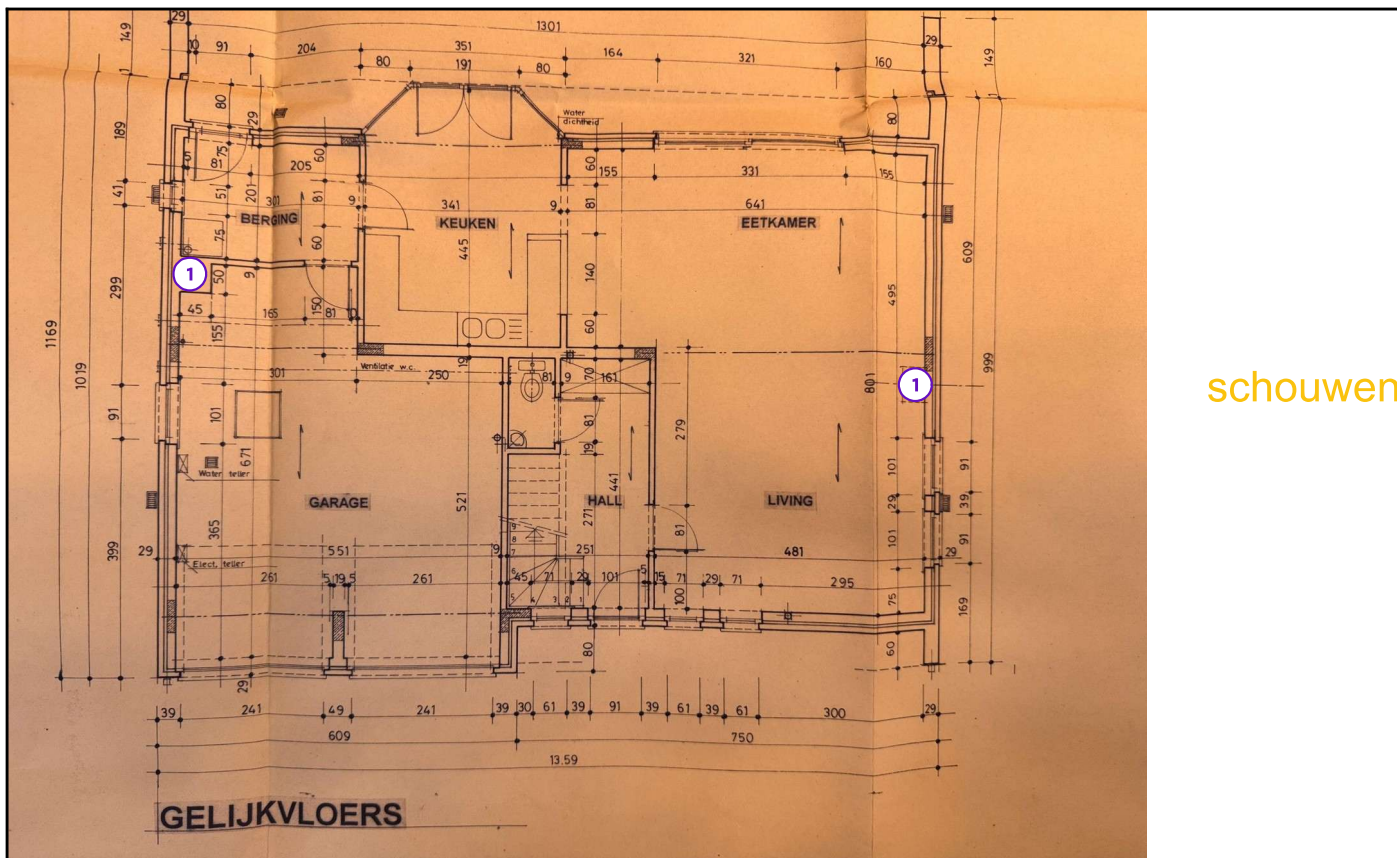
Plan 1.4: Plan V0 (schouwen)

Beschrijving	Type	Actie
1. Schouwen	Beperking	-

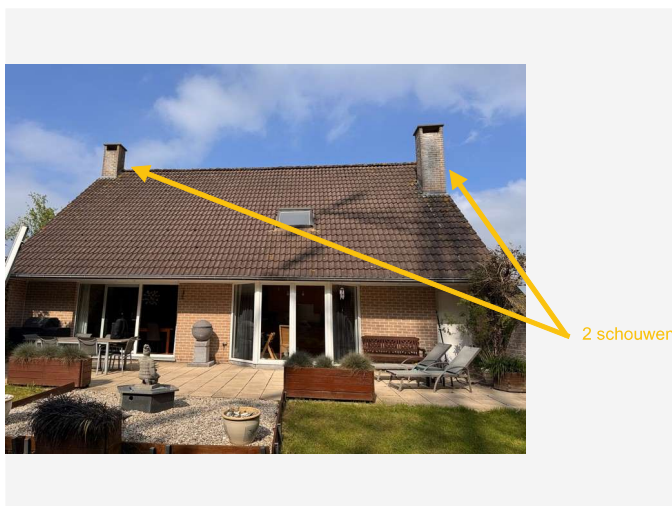
Situeringfoto

Tijdelijke beperking

Reden: Het te onderzoeken materiaal situeert zich hoger dan 3,50 m te rekenen vanaf een veilige ondergrond

Uitleg van de asbestdeskundige: De binnenkant van de schouw is niet waarneembaar. De schouw bevat binnenin mogelijk een asbestcement rookgaskanaal. Laat dit onderzoeken bij eventuele werken.

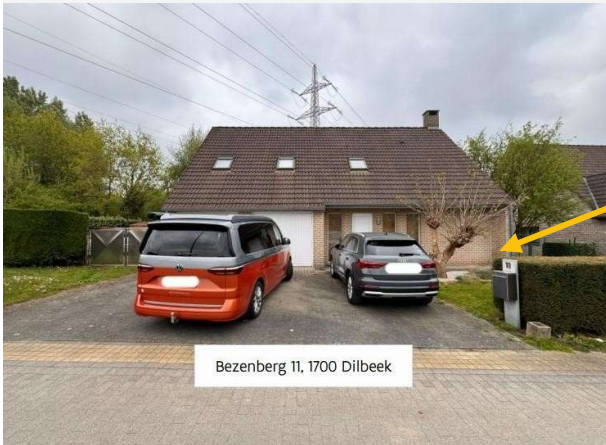
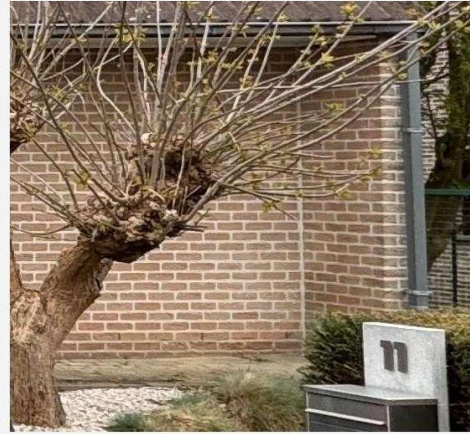
In de verharding zijn geen waarneembare asbestverdachte materialen aangetroffen.

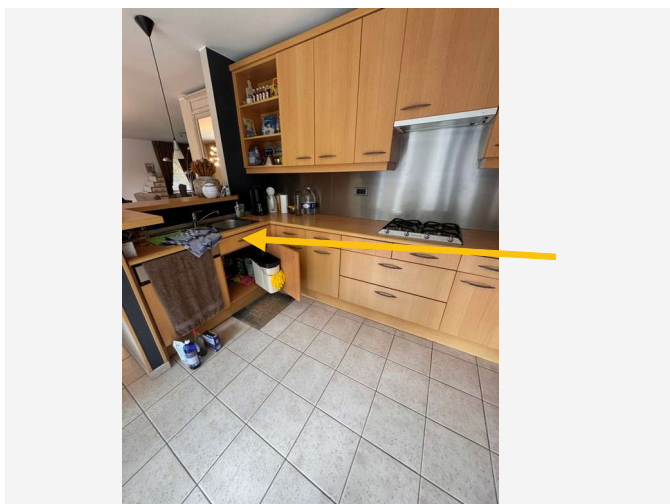
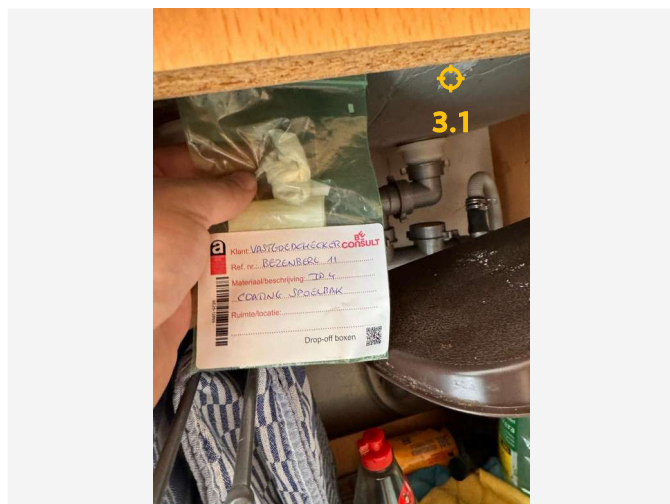
Fiche 3: Coating spoelbak

Geen asbest

#	Type	Referentie	Resultaat
3.1	Puntmonster	ID4	Geen asbest

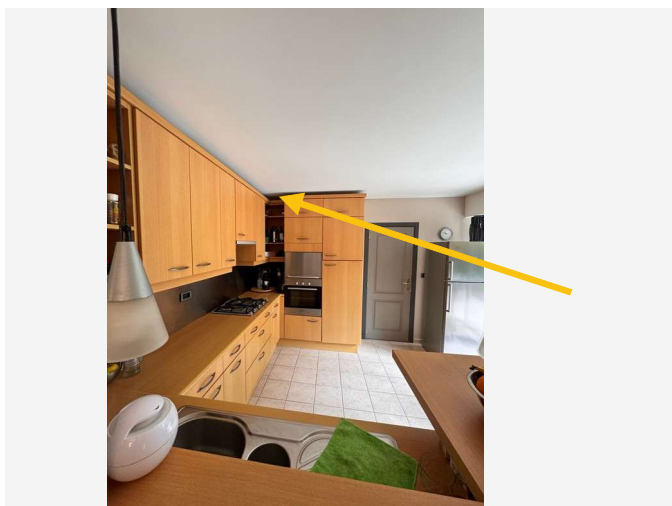
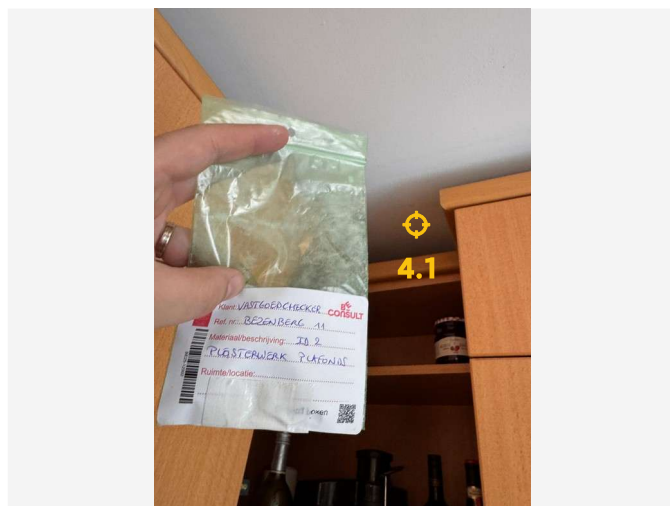
Fiche 4: Pleisterwerk plafonds

Geen asbest

#	Type	Referentie	Resultaat
4.1	Mengmonster	ID2	Geen asbest

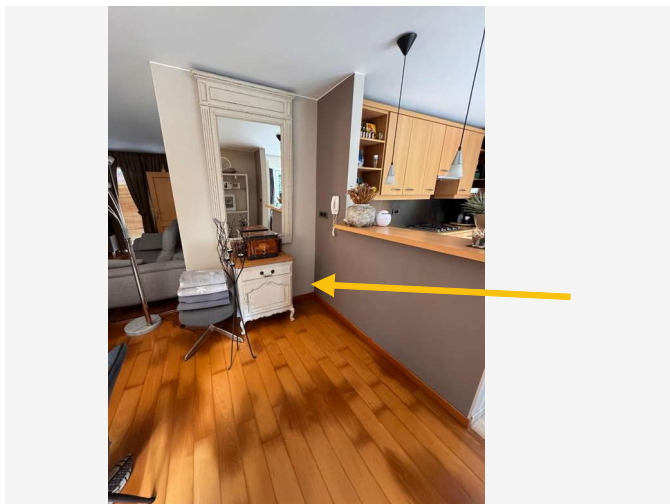
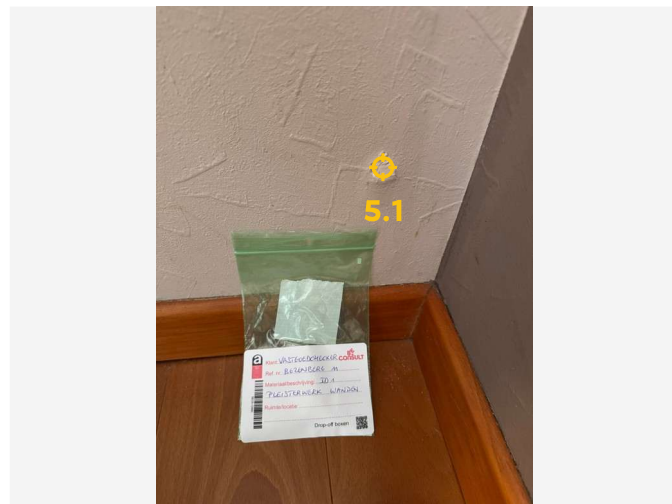
Fiche 5: Pleisterwerk wanden

Geen asbest

#	Type	Referentie	Resultaat
5.1	Mengmonster	ID1	Geen asbest

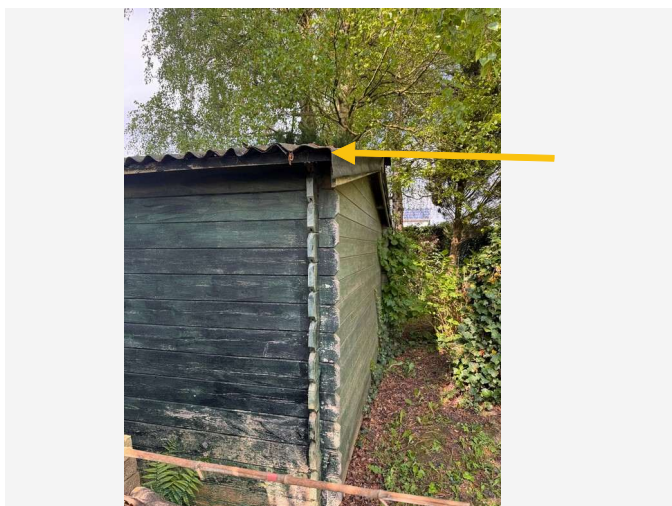
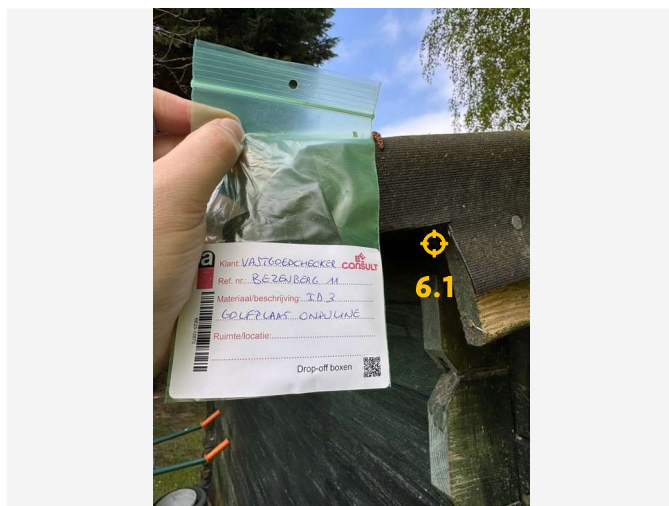
Fiche 6: Dak bestaande uit golfplaten (onduline)

Geen asbest

#	Type	Referentie	Resultaat
6.1	Puntmonster	ID3	Geen asbest

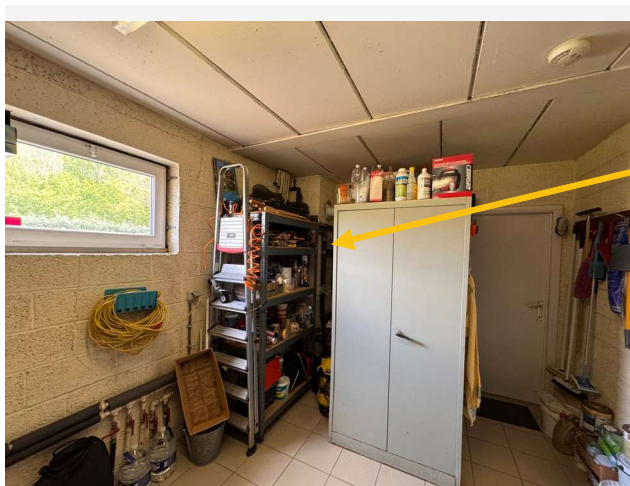
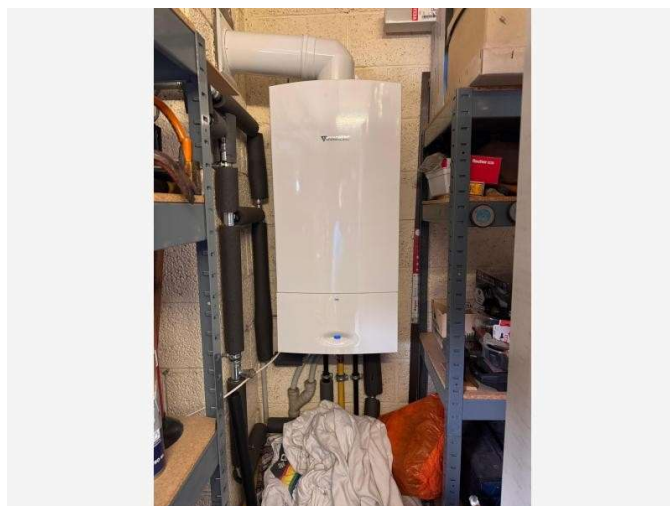
Beschrijving	Notitie	Terug te vinden op plannen
Fiche 7: CV-ketel (niet verdacht)	De CV-ketel (dichtingen, isolerend materiaal) is niet asbestverdacht.	-
Fiche 8: Dakbedekking bestaande uit pannen (niet verdacht)	De dakbedekking is niet-asbestverdacht.	-
