Asbestinventarisatetest

Stationsplein 7, 9470 Denderleeuw

Attestnummer : 20241127-000150.000

Uitgegeven op : 27.11.2024

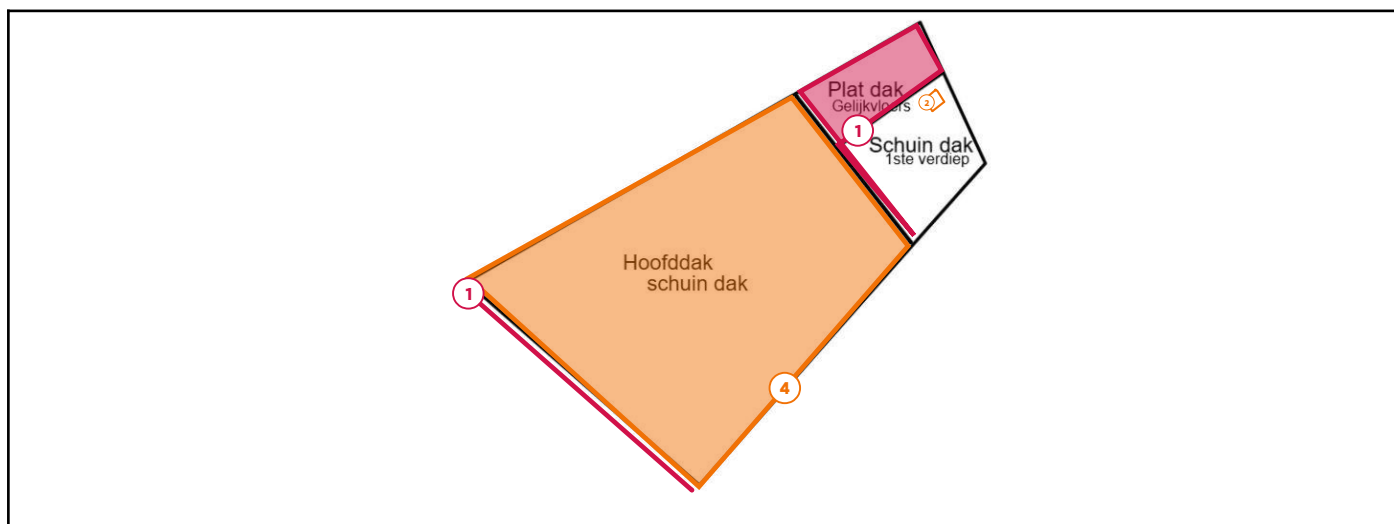
Plan 1.2: Hoofdgebouw dakplan

Beschrijving	Type	Actie
1. Afvalzone leien dak	Asbestmateriaal	Dringend verwijderen
2. Cementbuis	Asbestmateriaal	Verwijderen
4. Leien dak	Asbestmateriaal	Verwijderen

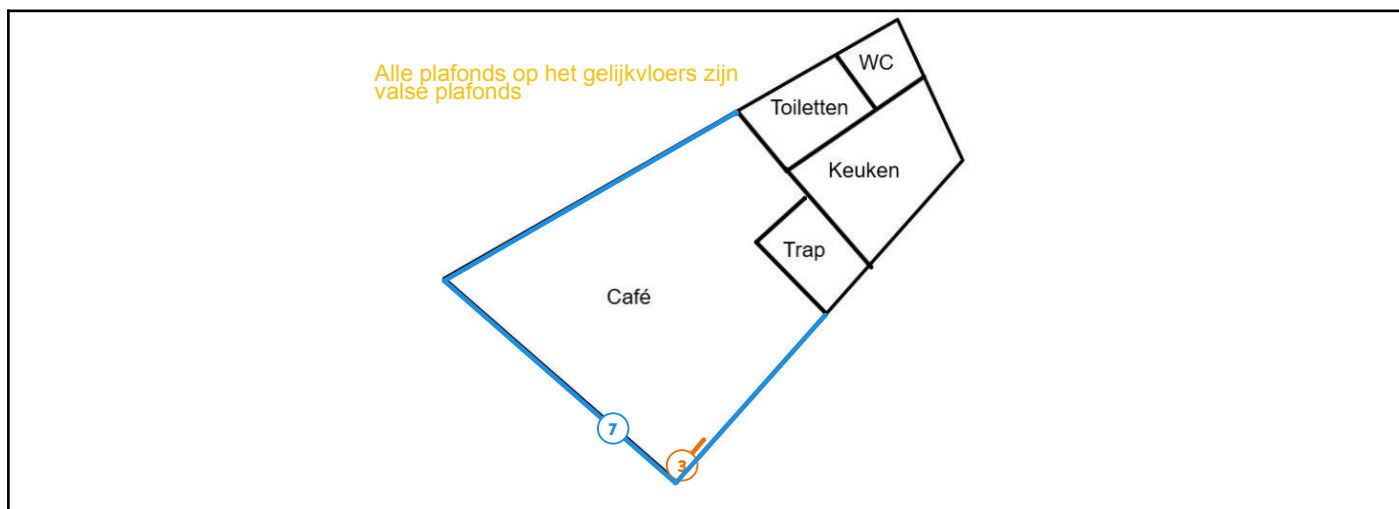
Plan 1.5: Gelijkvloers plan

Beschrijving	Type	Actie
3. Bakeliet	Asbestmateriaal	Verwijderen
6. Pleisterwerk plafond	Advies	-
7. Pleisterwerk muren	Geen asbest	-

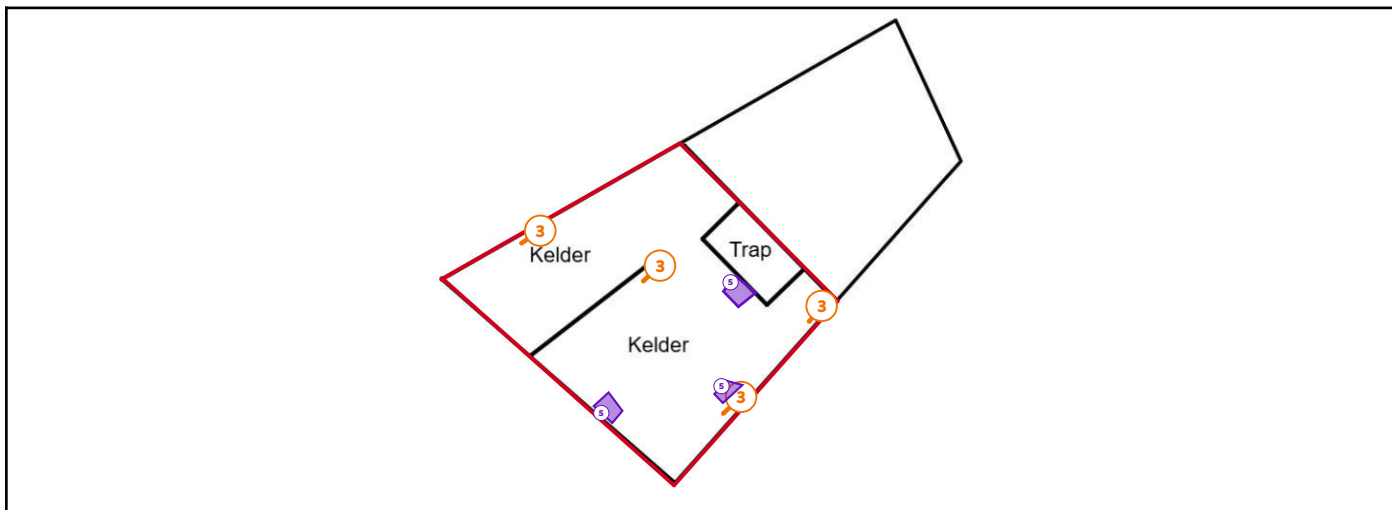
Plan 1.6: Kelder plan

Beschrijving	Type	Actie
3. Bakeliet	Asbestmateriaal	Verwijderen
5. Pakkingen - dichtingen	Advies	-

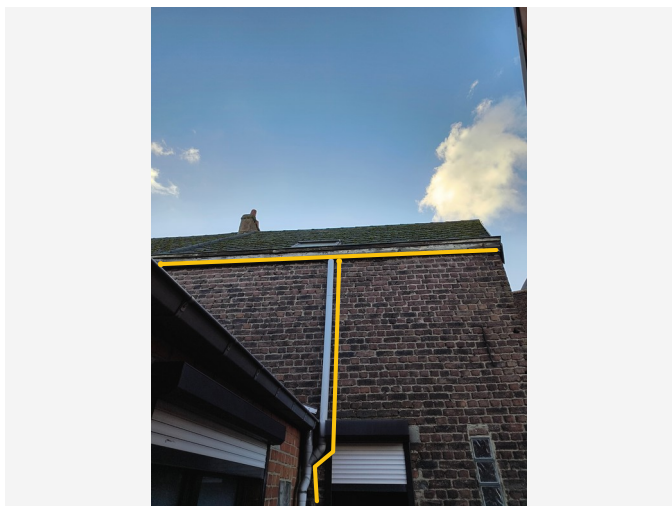
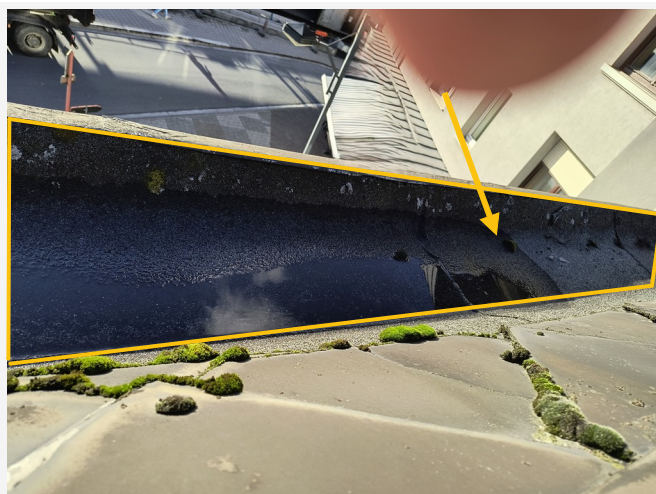
Het asbestmateriaal valt onder de mijlpaal van 2040.

Beschrijving	Afvalzone leien dak
Type afvalstof	Betreft resten (contaminatie) van verwerking of beschadiging
Type resten (contaminatie)	<ul style="list-style-type: none"> • Stof, deeltjes < 4 mm, flinters, gruis (los, opliggend) • Stof, deeltjes < 4 mm, flinters, gruis (vermengd in materiaal)
Besmette materialen	<ul style="list-style-type: none"> • Organisch materiaal (mos, mest, vegetatie, ...) • Sediment (dakgoot, afvoerbuï, regenwaterput, ...)
Bron van de resten	De leien op het hoofddak.
Omgeving	Buiten
Primaire drager	Schuin dak
Gebondenheid resten	Niet hecht
Hoeveelheid (gewicht - aantal)	<ul style="list-style-type: none"> • 10,00 kg - 2 stuks
Totaal gewicht	20,00 kg
Eenvoudig bereikbaar	Ja
Identificatiemethode	Vaststelling zonder monstername
Opmerking	<p>De leien op het hoofddak genereren gecontamineerd water en slob in de dakgoten en afvoerbuïen.</p> <p>Aan de achterzijde belandt dit op het terras van het 1ste verdiep.</p>

Dringend verwijderen

- Verwijder het asbestafval.
- Vermijd het bewerken of het intensief betreden (belopen, rijden, ...) van de verontreinigde zone. Is dit niet mogelijk vraag dan advies aan een erkend bodemsaneringsdeskundige voor verdere maatregelen.

- Eenvoudige handelingen: mag via doe-het-zelf of door werknemer(s) met opleidingsattest eenvoudige handelingen
Gecontamineerd slib mag verwijderd worden via doe-het-zelf of door een vakman.
Afvoer naar een erkend verzamelaar afvalstoffen in aangewezen.
Vermijd in afwachting het betreden van het terras op het verdiep.

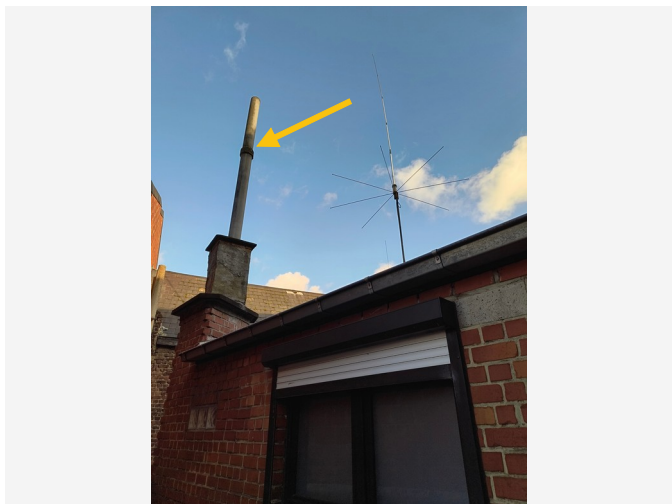
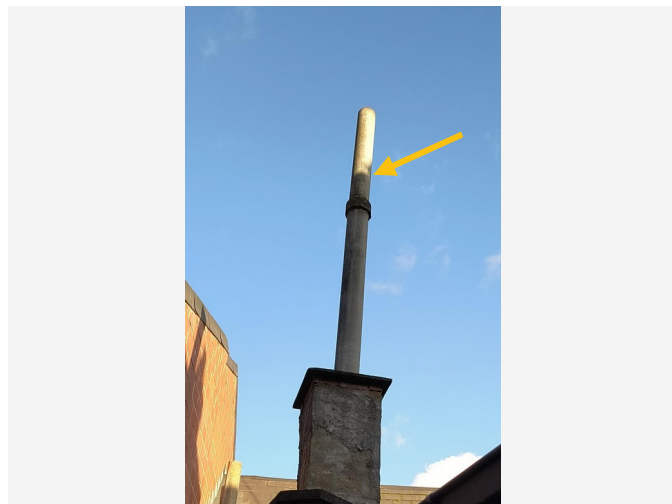
Het asbestmateriaal valt onder de mijlpaal van 2034.

Eindbeoordeling materiaalrisico	Verhoogd materiaalrisico en/of verhoogde kans op vezelvrijgave
---------------------------------	--

Gebondenheid	Categorie 1: hechtgebonden in oorsprong
Asbestsoort (vezeltype)	Crocidoliet aanwezig
Asbestconcentratie	Laag (< 50%)
Afschermingsgraad van het gehele materiaal	Geheel of deels (ook) vrij aan binnenluchtstromen
Toestand van het materiaal	Licht beschadigd, licht verweerd. Intact calciumsilicaatmateriaal of categorie III 'gebondenheid'

Beschrijving	Cementbuis
Omgeving	Grenst aan binnen- en buitenlucht
Primaire drager	Schoorsteen
Asbestmateriaal	Rookgaskanaal
Bindmiddel van asbestmateriaal	Cement
Gebondenheid op basis van bindmiddel	Hecht
Hoeveelheid (lengte - omtrek - dikte - aantal)	<ul style="list-style-type: none">• 2,00 m - 50,00 cm - 1,00 cm - 1 stuk
Totaal volume	0,01 m ³
Eenvoudig bereikbaar	Ja
Bevestigingswijze	<ul style="list-style-type: none">• Onbekend
Identificatiemethode	Vaststelling zonder monsternamen
Destructieve handeling voor identificatie	Nee
Opmerking	De cementbuis is de uitlaat van de ruimteverwarming uit de keuken.

Verwijderen

- Zorg voor een veilig beheer. Vermijd het beschadigen van het asbestmateriaal. Controleer de toestand jaarlijks op wijzigingen.

- Eenvoudige handelingen: mag via doe-het-zelf of door werknemer(s) met opleidingsattest eenvoudige handelingen
Hechtgebonden toepassing die verwijderd mag worden via doe-het-zelf of door een vakman.

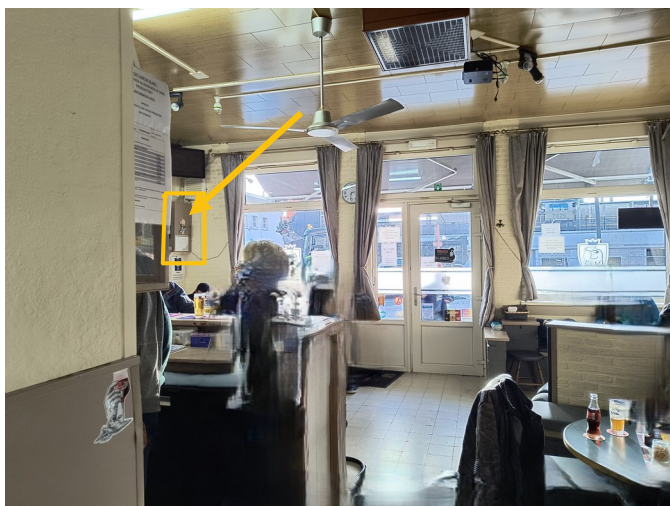
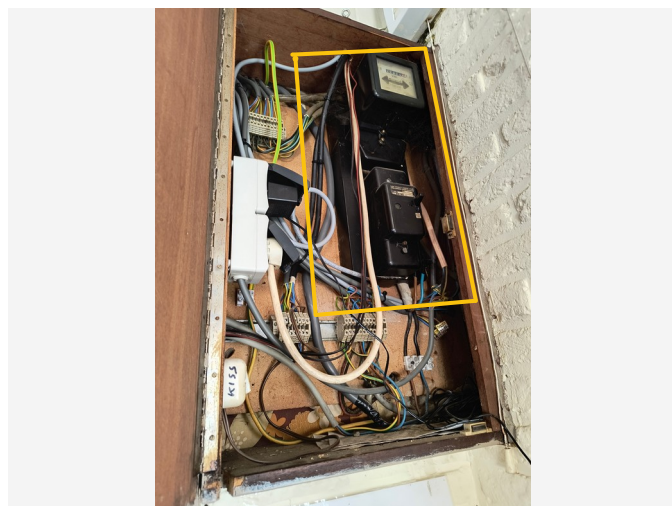
Het asbestmateriaal valt onder de mijlpaal van 2040.

Eindbeoordeling materiaalrisico	Verhoogd materiaalrisico en/of verhoogde kans op vezelvrijgave
---------------------------------	--

Gebondenheid	Categorie 1: hechtgebonden in oorsprong
Asbestsoort (vezeltype)	Crocidoliet aanwezig
Asbestconcentratie	Laag (< 50%)
Afschermingsgraad van het gehele materiaal	Geheel of deels (ook) vrij aan de binnenlucht
Toestand van het materiaal	Licht beschadigd, licht verweerd. Intact calciumsilicaatmateriaal of categorie III 'gebondenheid'

Beschrijving	Bakeliet
Omgeving	Binnen
Primaire drager	Communicatie en elektrische infrastructuur en uitrusting
Asbestmateriaal	Plaat, paneel, tablet - Type Bakeliet
Bindmiddel van asbestmateriaal	Kunststof of -hars
Gebondenheid op basis van bindmiddel	Hecht
Hoeveelheid (oppervlakte - dikte - aantal)	<ul style="list-style-type: none">• 0,50 m² - 0,50 cm - 1 stuk
Totaal volume	0,003 m ³
Eenvoudig bereikbaar	Ja
Bevestigingswijze	<ul style="list-style-type: none">• Geschroefd
Identificatiemethode	Vaststelling zonder monstername
Destructieve handeling voor identificatie	Nee
Opmerking	<p>Gezien het café open was tijdens de inspectie was een overzichtsfoto van de electriciteitsmeter niet aangewezen.</p> <p>Er zijn ook tal van bakeliettoepassingen waargenomen in de kelder.</p>

Verwijderen

- Zorg voor een veilig beheer. Vermijd het beschadigen van het asbestmateriaal. Controleer de toestand jaarlijks op wijzigingen.

- Eenvoudige handelingen: mag via doe-het-zelf of door werknemer(s) met opleidingsattest eenvoudige handelingen
Hechtgebonden toepassing die verwijderd mag worden via doe-het-zelf of door een vakman.

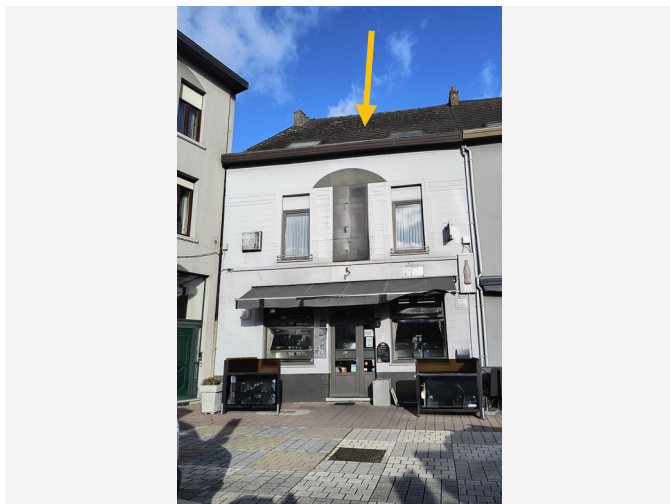
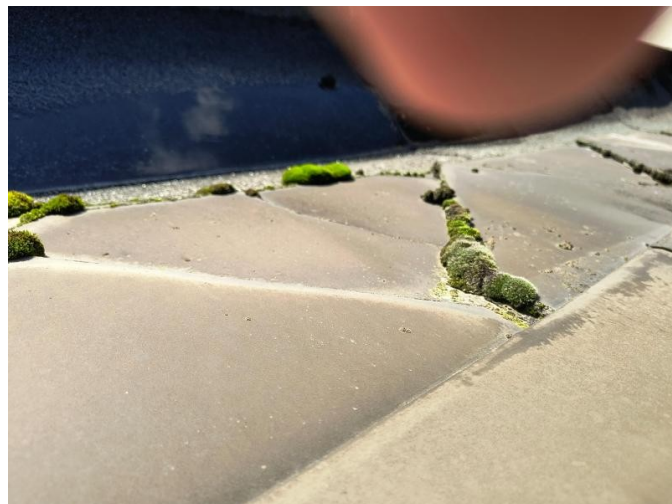
Het asbestmateriaal valt onder de mijlpaal van 2034.

Eindbeoordeling materiaalrisico	Verhoogd materiaalrisico en/of verhoogde kans op vezelvrijgave
---------------------------------	--

Gebondenheid	Categorie 1: hechtgebonden in oorsprong
Asbestsoort (vezeltype)	Crocidoliet aanwezig
Asbestconcentratie	Laag (< 50%)
Afschermingsgraad van het gehele materiaal	Geheel of deels vrij aan de buitenlucht
Toestand van het materiaal	Matig beschadigd, matig verweerd

Beschrijving	Leien dak
Omgeving	Buiten
Primaire drager	Schuin dak
Asbestmateriaal	Dak- en gevelbekleding - Lei, shingle
Bindmiddel van asbestmateriaal	Cement
Gebondenheid op basis van bindmiddel	Hecht
Hoeveelheid (oppervlakte - aantal)	<ul style="list-style-type: none">• 65,00 m² - 1 stuk
Totale oppervlakte	65,00 m ²
Eenvoudig bereikbaar	Ja
Bevestigingswijze	<ul style="list-style-type: none">• Genageld, geniet
Identificatiemethode	Vaststelling zonder monsternamen
Destructieve handeling voor identificatie	Nee
Opmerking	<p>De leien zijn enkel waarneembaar aan de buitenzijde.</p> <p>Binnenin de woning zijn noch de leien zichtbaar noch het onderdak.</p> <p>De 2de verdieping is volledig afgemaakt.</p>

[Verwijderen](#)

- Zorg voor een veilig beheer. Vermijd het beschadigen van het asbestmateriaal. Controleer de toestand jaarlijks op wijzigingen.
- Hemelwater dat afspoelt van asbestcement daken of gevels kan asbestdeeltjes bevatten. Gebruik het enkel voor gesloten circuits (bv. spoelen toiletten). Reinig na het vervangen van het dak of de gevel de dakgoten en regenwaterput of -ton om asbesthoudend sediment of slib te verwijderen

- Eenvoudige handelingen: mag via doe-het-zelf of door werknemer(s) met opleidingsattest eenvoudige handelingen
Hechtgebonden toepassing die verwijderd mag worden via doe-het-zelf of door een vakman.

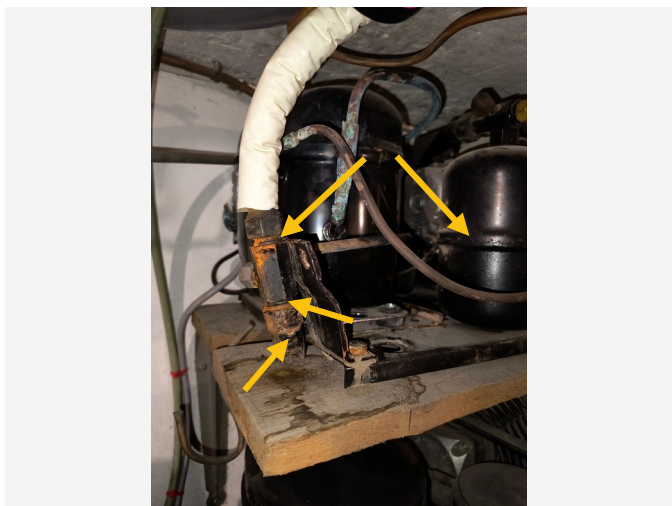
In de kelder bevindt zich verouderd apparatuur.

Er is een sterk vermoeden dat deze asbesthoudende materialen bevatten waaronder pakkingen, dichtingen.

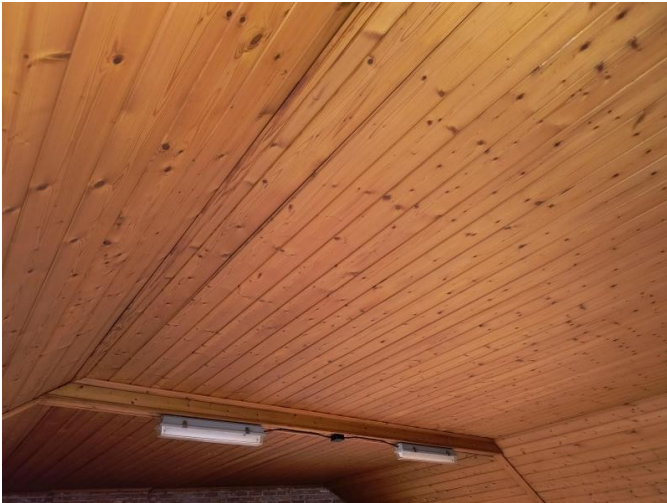
Alle plafonds in het pand zijn valse plafonds.

Er bestaat de mogelijkheid dat er zich erachter asbesthoudende pleister bevindt.

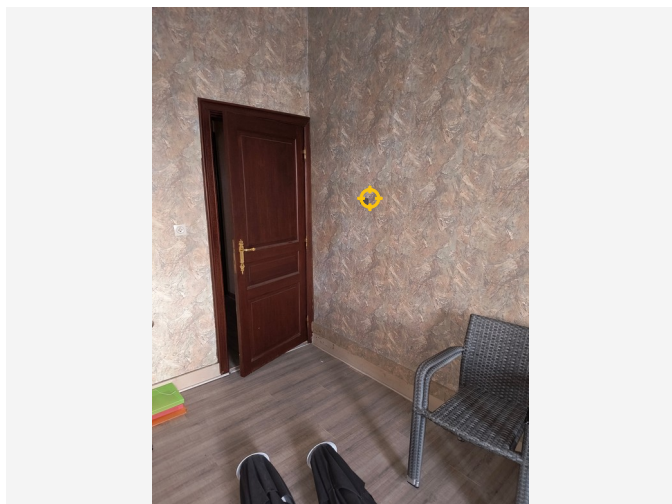
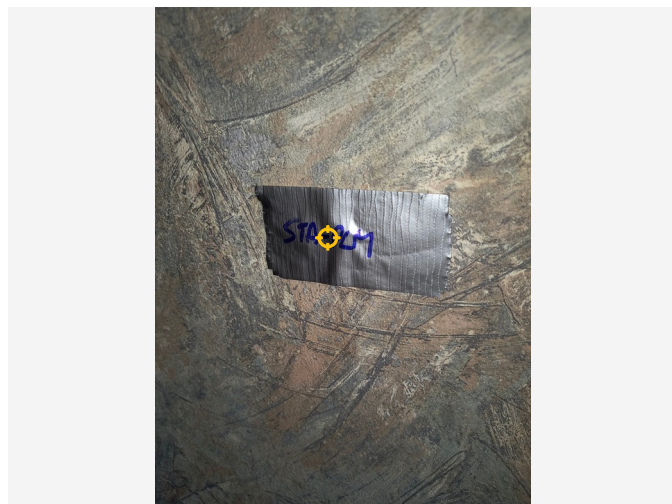
Fiche 7: Pleisterwerk muren

Geen asbest

#	Type	Referentie	Resultaat
7.1	Mengmonster	STA-PLM	Geen asbest

Beschrijving	Pleisterwerk muren
Omgeving	Binnen
Primaire drager	Binnenwand
Bindmiddel van materiaal	Gips - kalk
Gebondenheid op basis van bindmiddel	Niet-hechtgebonden
Hoeveelheid (oppervlakte - dikte - aantal)	• 55,00 m ² - 3,00 cm - 1 stuk
Totaal volume	1,65 m ³
Identificatiemethode	Vaststelling met monsternamen
Destructieve handeling voor identificatie	Nee
Opmerking	<p>Er zijn tal van valse wanden of sierstenen in het pand.</p> <p>Er zijn ook tal van betonnen muren zonder pleisterwerk waarneembaar.</p> <p>De badkamer op het verdiep en de toiletten op het gelijkvloers zijn volledig betegeld.</p> <p>De keuken heeft betonnen muren en valse wanden.</p>
