# Asbestinventarisatetest

Stationsplein 3, 9470 Denderleeuw

Attestnummer : 20260221-000155.000

Uitgegeven op : 21.02.2026

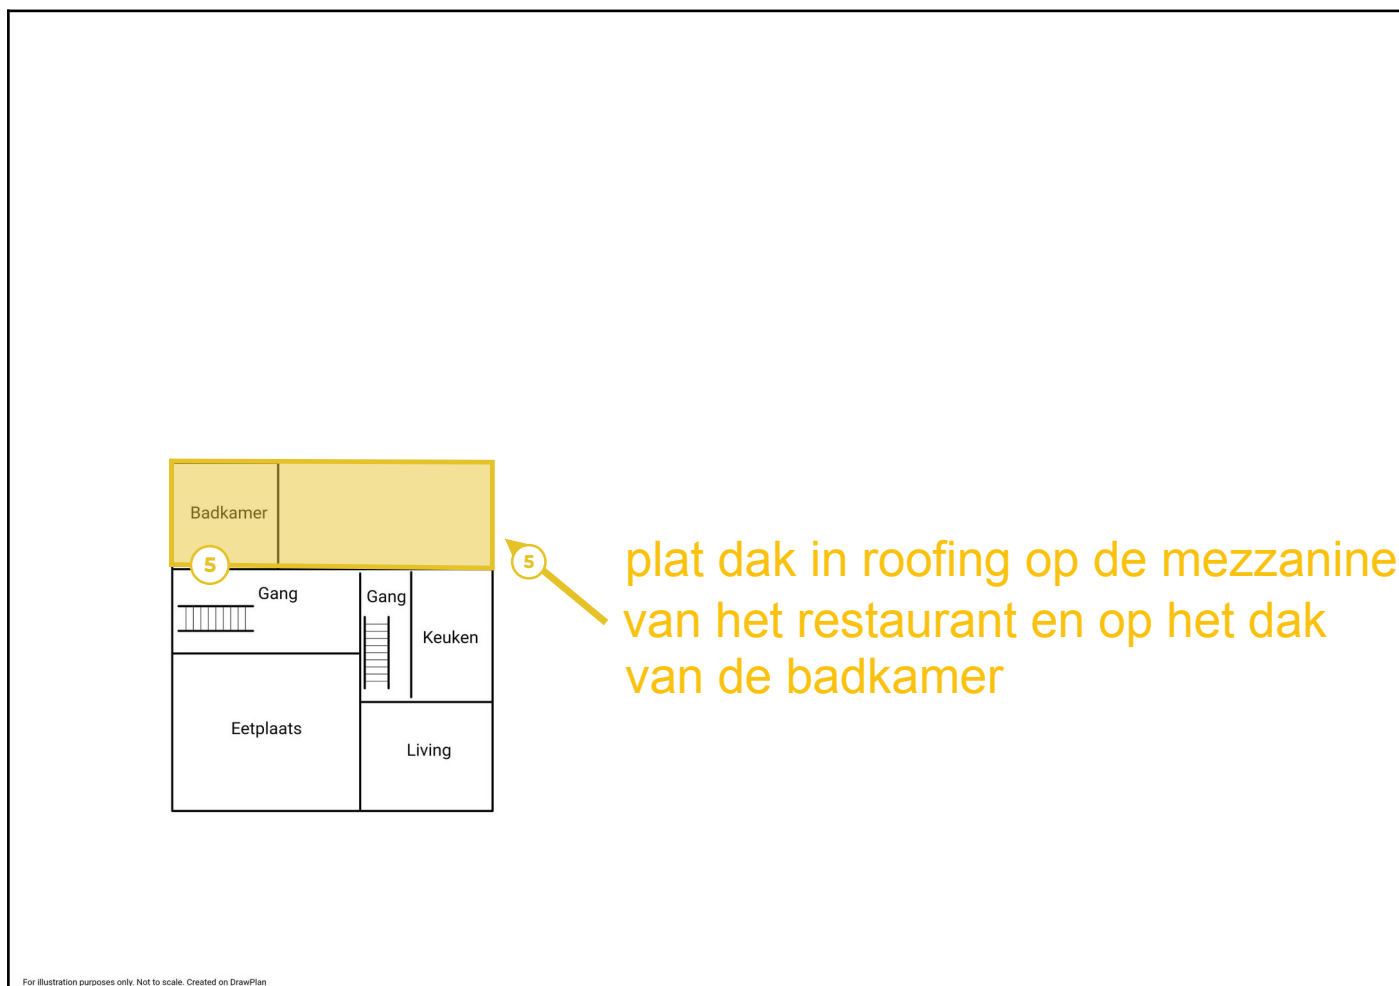
## Plan 1.1: Plan V1 (roofing)

Beschrijving	Type	Actie
5. Roofing	Asbestmateriaal	Zorgvuldig beheren

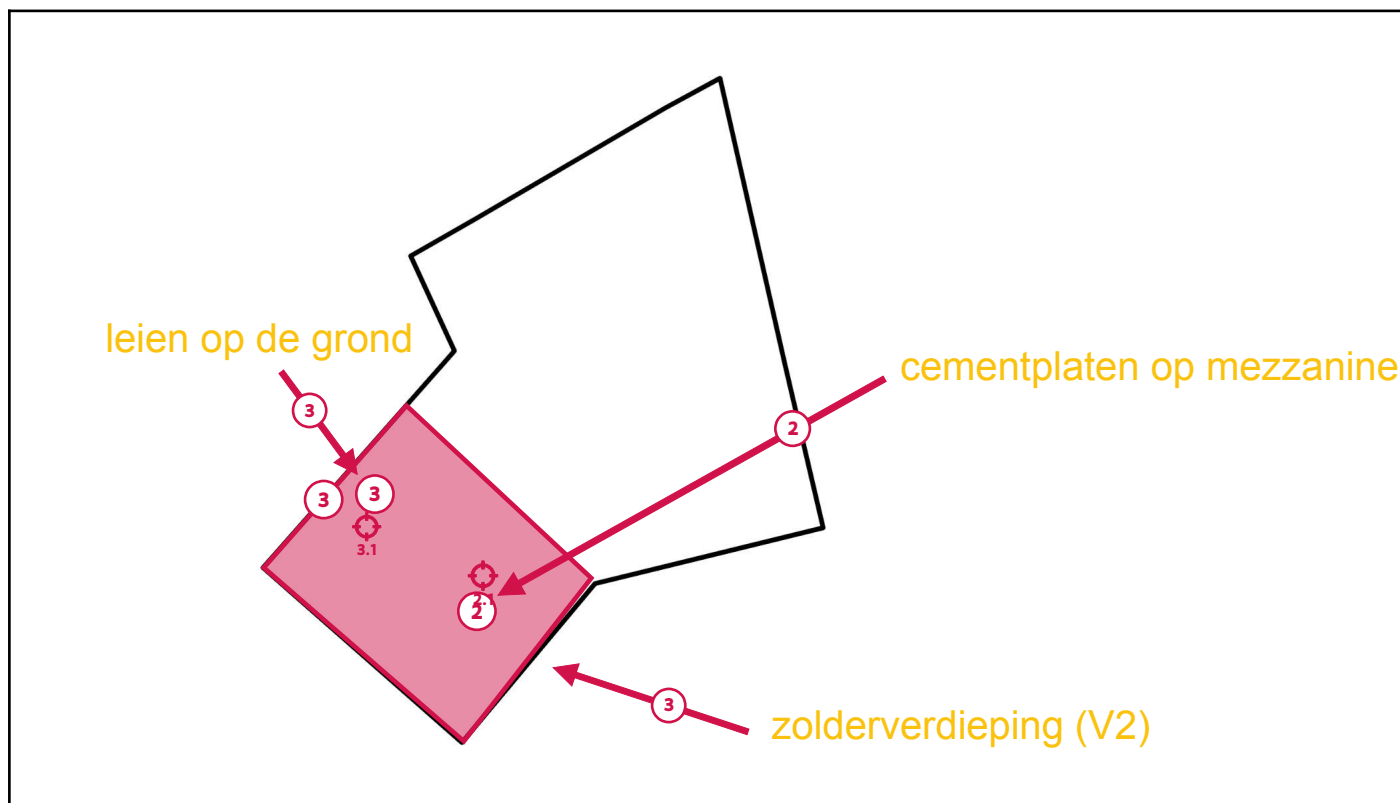
## Plan 1.6: Plan huisnummer 3 (afval - leien & cementplaat)

Beschrijving	Type	Actie
2. Afval (cementplaat)	Asbestmateriaal	Dringend verwijderen
2.1 Code: ID7	Puntmonster	-
3. Afval (leien)	Asbestmateriaal	Dringend verwijderen
3.1 Code: ID2	Puntmonster	-

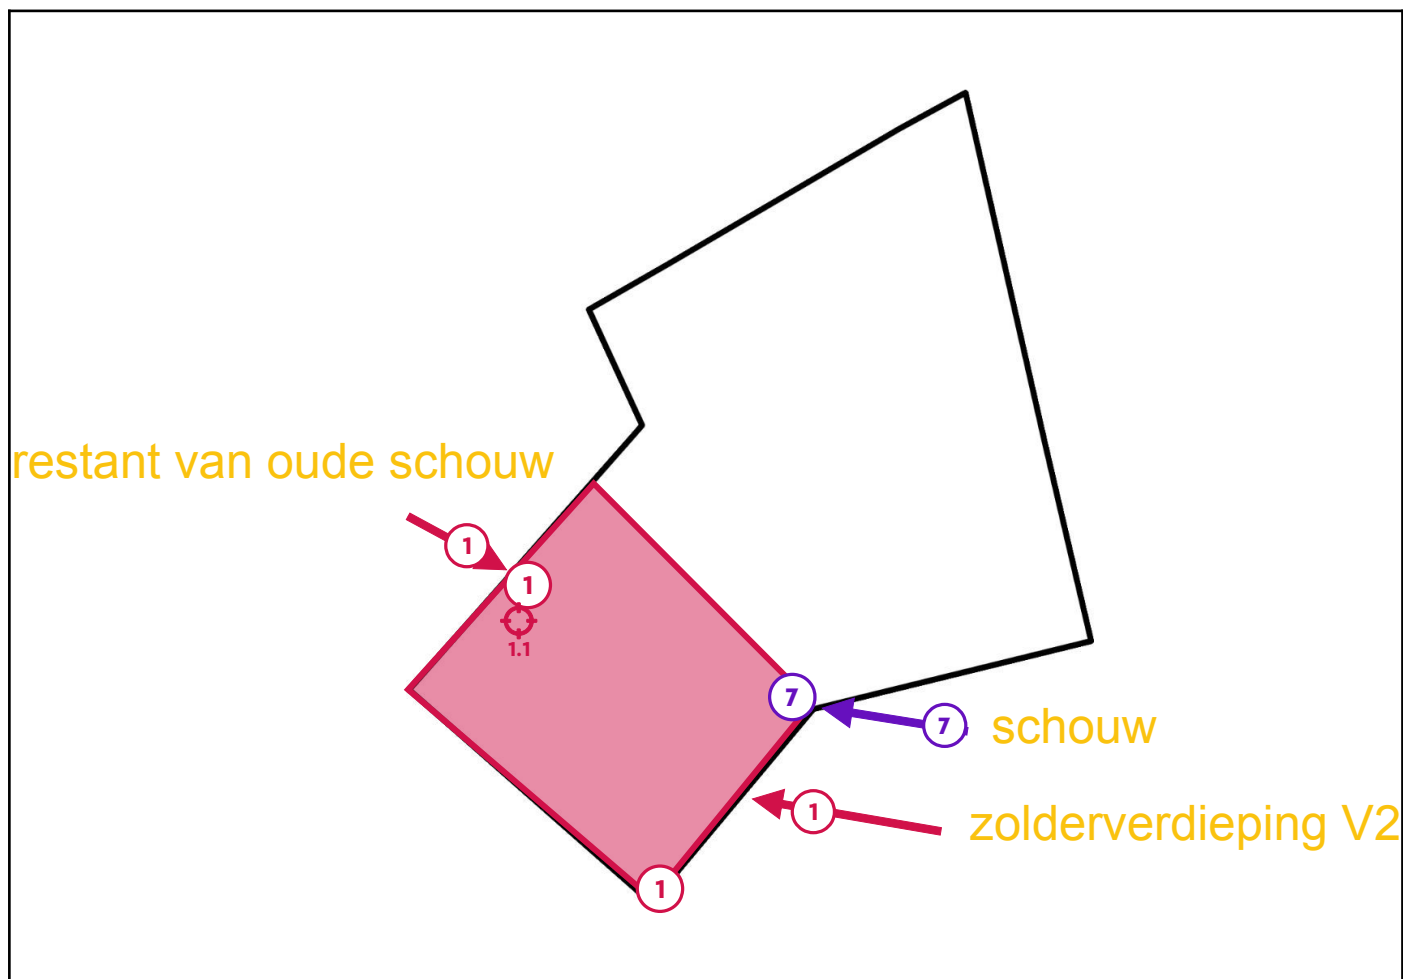
## Plan 1.8: Plan huisnummer 3 (cementbuis & schouw)

Beschrijving	Type	Actie
1. Cementbuis (schouw)	Asbestmateriaal	Dringend verwijderen
1.1 Code: ID5	Puntmonster	-
7. Schouw	Beperking	-

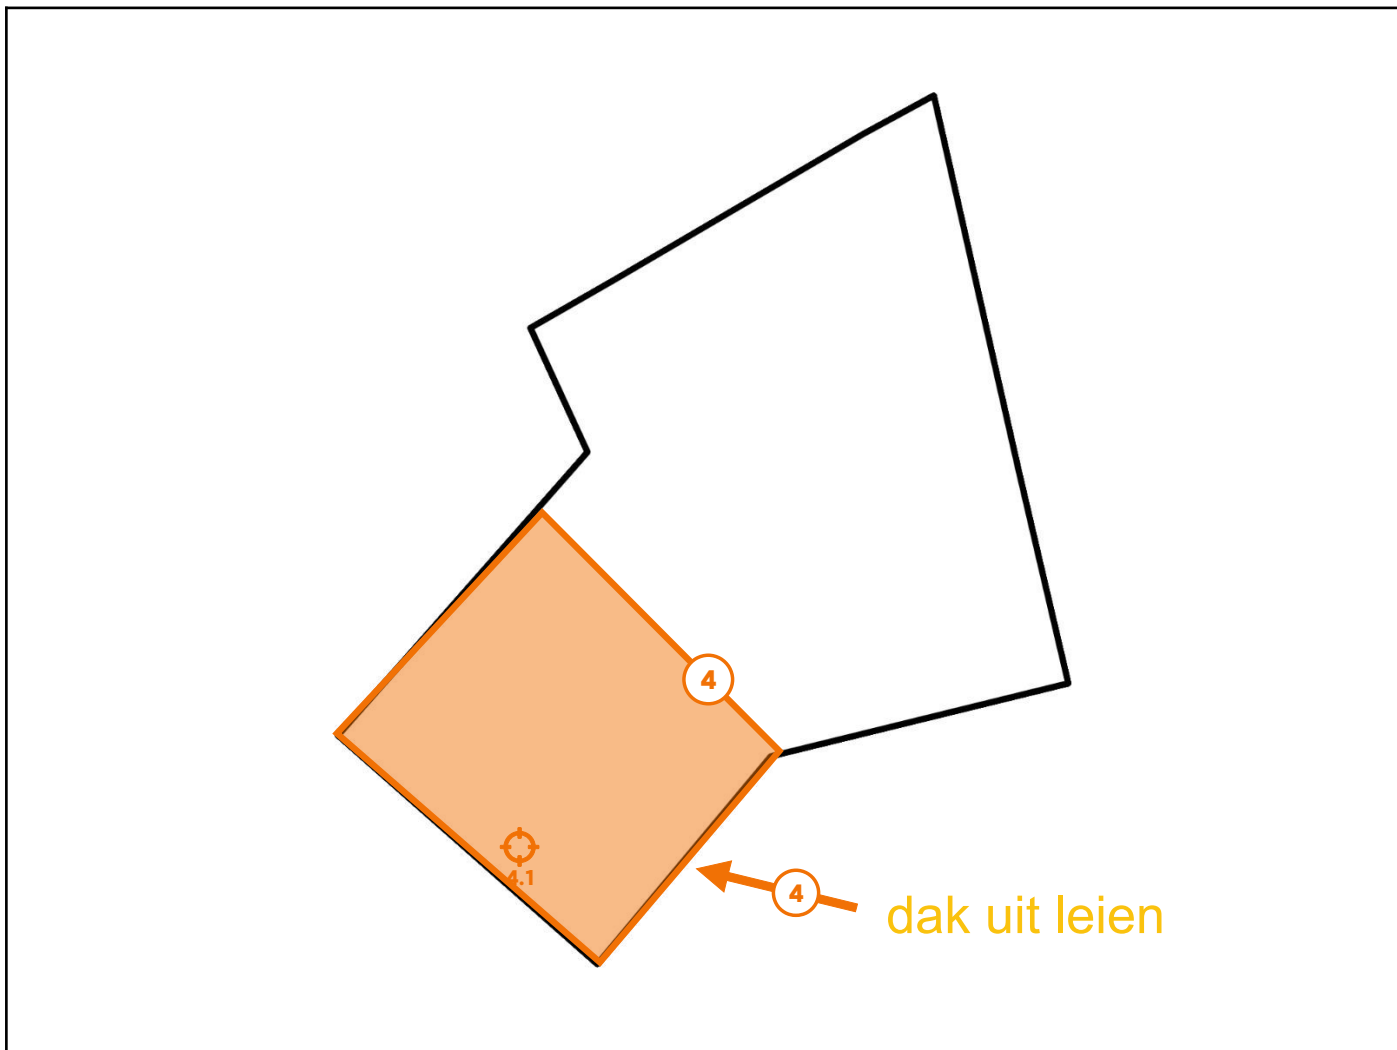
## Plan 1.9: Plan huisnummer 3 (dak bestaande uit leien)

Beschrijving	Type	Actie
4. Dak bestaande uit leien	Asbestmateriaal	<a href="#">Verwijderen</a>
4.1 Code: ID6	Puntmonster	-

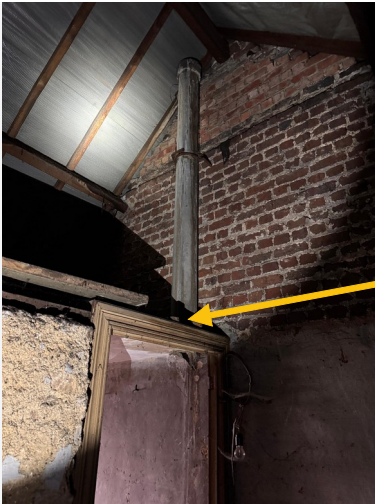
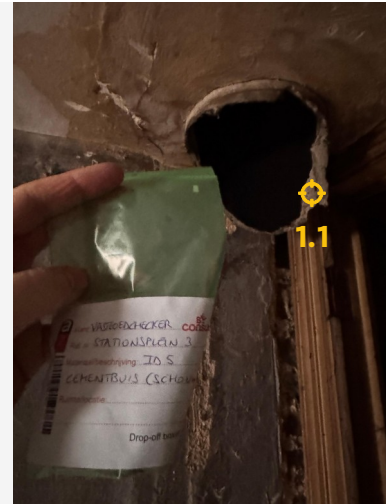
Hoog materiaalrisico en/of hoge kans op vezelvrijgave

Gebondenheid	Categorie 1: hechtgebonden in oorsprong
Asbestsoort (vezeltype)	Crocidoliet aanwezig
Asbestconcentratie	Laag (< 50%)
Afschermingsgraad van het gehele materiaal	Geheel of deels (ook) vrij aan de binnenlucht
Toestand van het materiaal	Matig beschadigd, matig verweerd

#	Type	Referentie	Resultaat
1.1	Puntmonster	ID5	Crocidoliet, Chrysotiel

Beschrijving	Cementbuis (schouw)
Omgeving	Binnen
Primaire drager	Schacht-koker (technisch)
Asbestmateriaal	Rookgaskanaal
Bindmiddel van asbestmateriaal	Cement
Gebondenheid op basis van bindmiddel	Hecht
Hoeveelheid (lengte - omtrek - dikte - aantal)	<ul style="list-style-type: none"><li>• 3,00 m - 35,00 cm - 1,00 cm - 1 stuk</li></ul>
Totaal volume	0,011 m <sup>3</sup>
Eenvoudig bereikbaar	Ja
Bevestigingswijze	<ul style="list-style-type: none"><li>• Verlijmd, ingegoten, versmeerd</li></ul>
Identificatiemethode	Een monstername door de asbestdeskundige met laboanalyse door een asbestlabo.
Destructieve handeling voor identificatie	Nee
Opmerking	Het betreft een restant van een buiten gebruik gesteld rookgaskanaal.

- Verwijder dit asbestmateriaal zo snel mogelijk. Volg de toestand goed op.

- Eenvoudige handelingen: mag via doe-het-zelf of door werknemer(s) met opleidingsattest eenvoudige handelingen  
Deze toepassing kan door een aannemer die over een opleidingsattest eenvoudige handelingen beschikt of door een particulier (doe-het-zelf), verwijderd worden indien er geen verhoogd risico op vrijgave van asbestvezels (max. concentratie 0,01 vezels/cm<sup>3</sup> - CODEX Art. VI.3-54) ontstaat en de toepassing voorafgaand wordt gefixeerd/bevochtigd; de individuele elementen zonder machinale werktuigen (boormachine, slijpschijf, hogedrukreiniger,...) en zonder breken of gooien een voor een losgemaakt worden; en ten slotte dubbel en luchtdicht verpakt weggevoerd worden naar een erkend afvalpunt (recyclagepark).

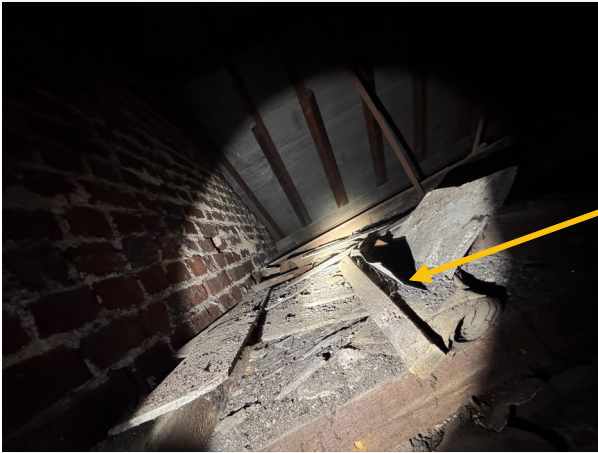
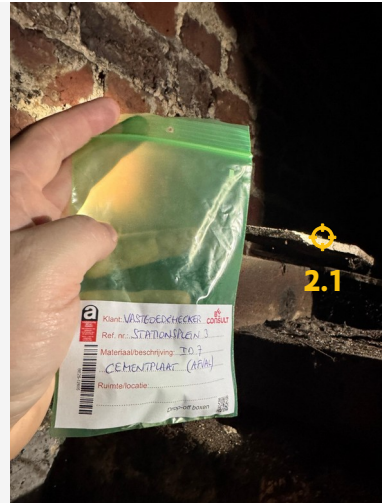
#	Type	Referentie	Resultaat
2.1	Puntmonster	ID7	Chrysotiel

<b>Beschrijving</b>	Afval (cementplaat)
<b>Type afvalstof</b>	Betreft stock-voorraad of gedemonteerde asbestmaterialen
<b>Aanwezige resten</b>	Meerdere stukken plaat, gestockeerd bovenop de mezzanine op de zolderverdieping (V2).
<b>Omgeving</b>	Binnen
<b>Primaire drager</b>	Gedemonteerd of buitengebruik gesteld materiaal
<b>Asbestmaterialen</b>	<ul style="list-style-type: none"><li>• Dak- en gevelbekleding - Plaat</li></ul>
<b>Bindmiddel van asbestmateriaal</b>	Cement
<b>Gebondenheid op basis van bindmiddel</b>	Hecht
<b>Hoeveelheid (gewicht - aantal)</b>	<ul style="list-style-type: none"><li>• 15,00 kg - 1 stuk</li></ul>
<b>Totaal gewicht</b>	15,00 kg
<b>Eenvoudig bereikbaar</b>	Ja
<b>Identificatiemethode</b>	Een monstername door de asbestdeskundige met laboanalyse door een asbestlabo.
<b>Opmerking</b>	De hoeveelheid is een zo correct mogelijke schatting.

- Verwijder het asbestafval.

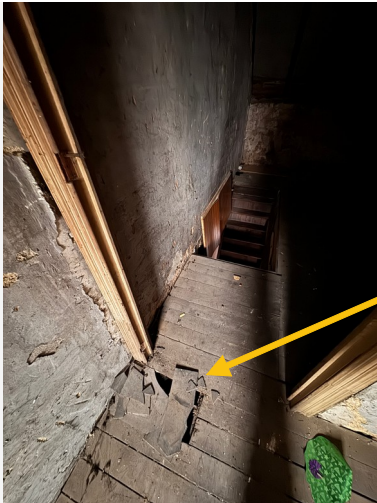
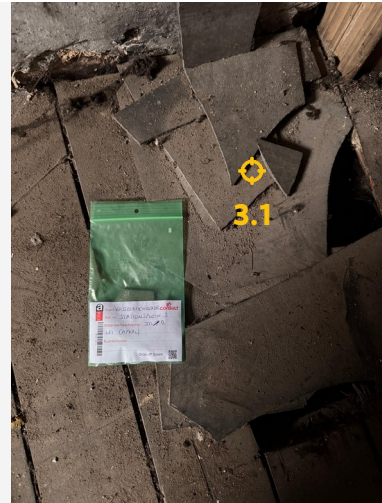
#	Type	Referentie	Resultaat
3.1	Puntmonster	ID2	Chrysotiel

<b>Beschrijving</b>	Afval (leien)
<b>Type afvalstof</b>	Betreft stock-voorraad of gedemonteerde asbestmaterialen
<b>Aanwezige resten</b>	Resten van reserveleien die gebruikt worden om een gat in de vloer af te dekken.
<b>Omgeving</b>	Binnen
<b>Primaire drager</b>	Vloer
<b>Asbestmaterialen</b>	<ul style="list-style-type: none"><li>• Dak- en gevelbekleding - Lei, shingle</li></ul>
<b>Bindmiddel van asbestmateriaal</b>	Cement
<b>Gebondenheid op basis van bindmiddel</b>	Hecht
<b>Hoeveelheid (gewicht - aantal)</b>	<ul style="list-style-type: none"><li>• 2,00 kg - 1 stuk</li></ul>
<b>Totaal gewicht</b>	2,00 kg
<b>Eenvoudig bereikbaar</b>	Ja
<b>Identificatiemethode</b>	Een monstername door de asbestdeskundige met laboanalyse door een asbestlabo.
<b>Opmerking</b>	De hoeveelheid is een zo nauwkeurig mogelijke opmeting. Hieraan kunnen evenwel geen rechten worden ontleend.

- Verwijder het asbestafval.

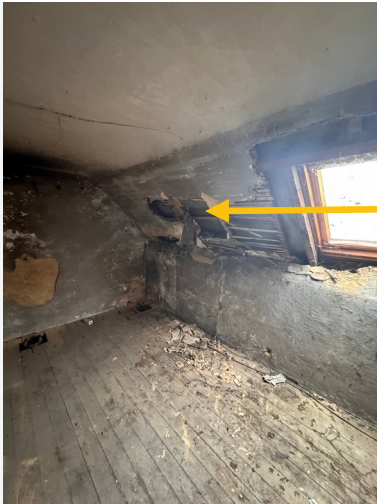
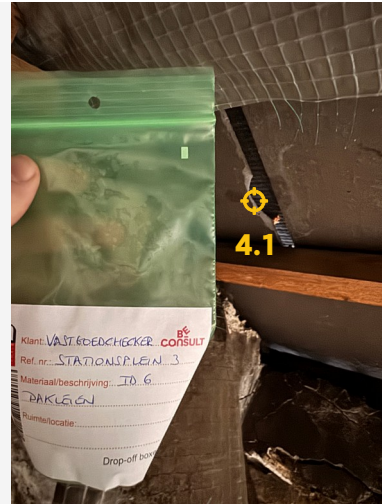
Eindbeoordeling materiaalrisico	Verhoogd materiaalrisico en/of verhoogde kans op vezelvrijgave
---------------------------------	--

<b>Beschrijving</b>	Dak bestaande uit leien
<b>Omgeving</b>	Buiten
<b>Primaire drager</b>	Schuin dak
<b>Asbestmateriaal</b>	Dak- en gevelbekleding - Lei, shingle
<b>Bindmiddel van asbestmateriaal</b>	Cement
<b>Gebondenheid op basis van bindmiddel</b>	Hecht
<b>Hoeveelheid (oppervlakte - aantal)</b>	<ul style="list-style-type: none"><li>• 120,00 m<sup>2</sup> - 1 stuk</li></ul>
<b>Totale oppervlakte</b>	120,00 m <sup>2</sup>
<b>Eenvoudig bereikbaar</b>	Ja
<b>Bevestigingswijze</b>	<ul style="list-style-type: none"><li>• Geklemd</li><li>• Genageld, geniet</li></ul>
<b>Identificatiemethode</b>	Een monstername door de asbestdeskundige met laboanalyse door een asbestlabo.
<b>Destructieve handeling voor identificatie</b>	Nee
<b>Opmerking</b>	De hoeveelheid is een zo nauwkeurig mogelijke opmeting. Hieraan kunnen evenwel geen rechten worden ontleend.

- Verwijder dit asbestmateriaal zo snel mogelijk. Volg de toestand goed op.
- Hemelwater dat afspoelt van asbestcement daken of gevels kan asbestdeeltjes bevatten. Gebruik het enkel voor gesloten circuits (bv. spoelen toiletten). Reinig na het vervangen van het dak of de gevel de dakgoten en regenwaterput of -ton om asbesthoudend sediment of slib te verwijderen

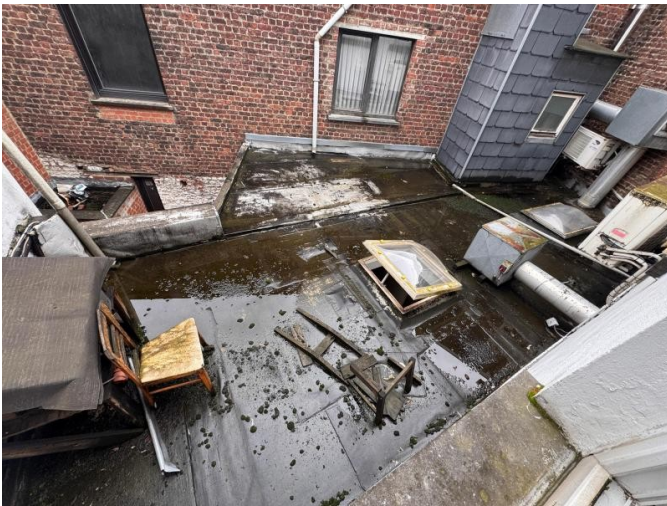
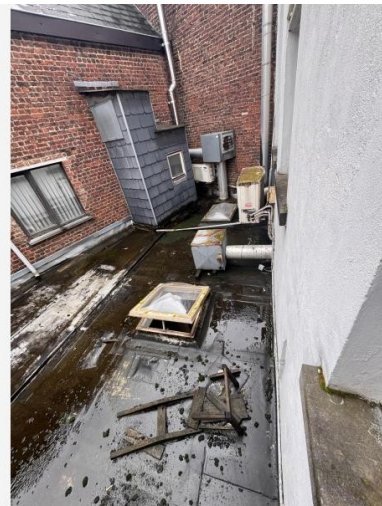
Beschrijving	Roofing
Omgeving	Buiten
Primaire drager	Plat dak
Asbestmateriaal	Dak- en gevelbekleding - Roofing
Bindmiddel van asbestmateriaal	Bitumen (roofing, teer, asfalt)
Gebondenheid op basis van bindmiddel	Hecht
Hoeveelheid (oppervlakte - aantal)	<ul style="list-style-type: none"> <li>• 30,00 m<sup>2</sup> - 1 stuk</li> </ul>
Totale oppervlakte	30,00 m <sup>2</sup>
Eenvoudig bereikbaar	Ja
Bevestigingswijze	<ul style="list-style-type: none"> <li>• Verlijmd, ingegoten, versmeerd</li> </ul>
Identificatiemethode	<p>De asbestdeskundige beoordeelt het materiaal als asbestverdacht en dus asbesthoudend, en dit zonder monstername.</p> <p>Motivatie: De monstername brengt andere schade aan dan schade die inherent is aan de monstername.</p>
Destructieve handeling voor identificatie	Nee
Opmerking	Staalname tot op de eventuele onderliggende lagen is niet mogelijk zonder uitbreiding naar een destructief onderzoek.

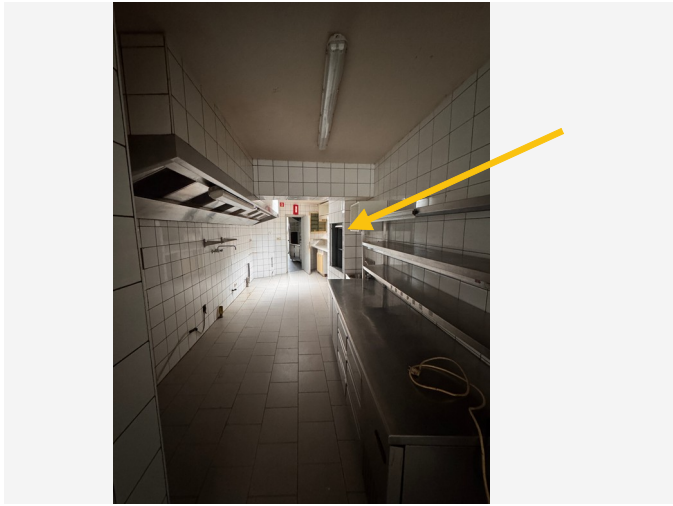
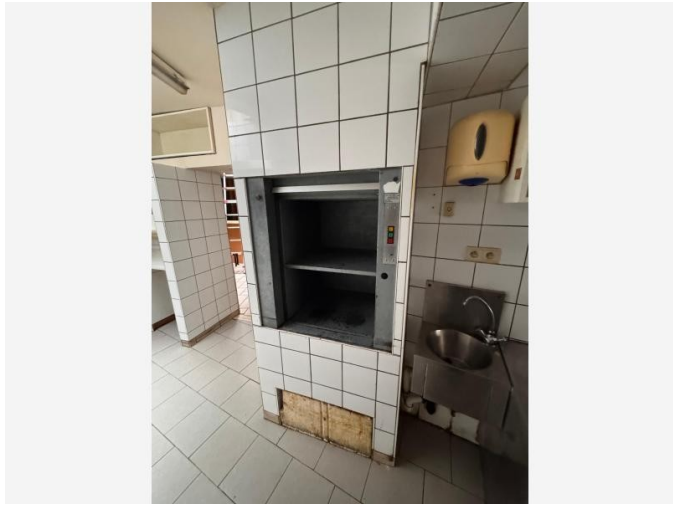
Basis voor advies	Bepmerking - geen toegang tot de liftschacht en de liftmotor
-------------------	--

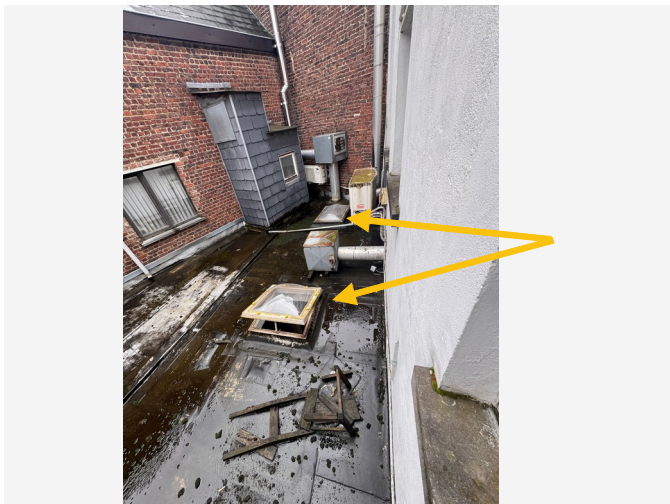
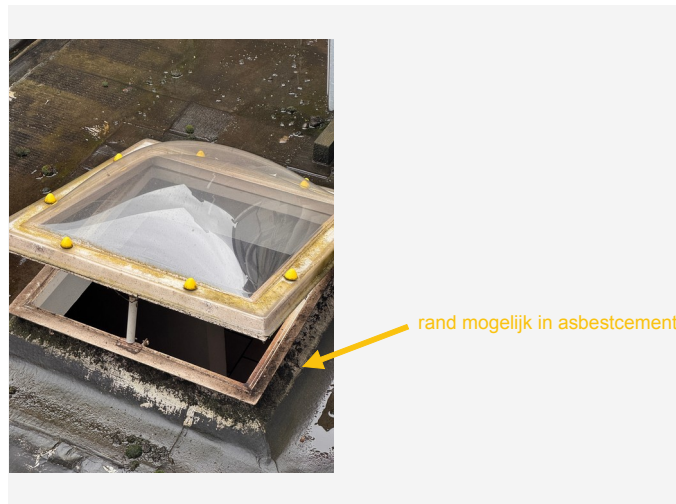
Basis voor advies	Beoordeling op basis van expertise met een vaststelling door de asbestdeskundige.
Primaire drager	Dakopening (raam, ...)
